ONDERWERP	DATUM	BIJLAGEN
Vragen ex art. 48 RvO inzake sloop voormalige ROZ-gebouw, gelegen Bankastraat 3	2 augustus 2016 Verzonden: 3 augustus 2016	1
BEHANDELD DOOR	TELEFOONNUMMER	ONZE REFERENTIE
LMM (Leon) Fredrix	043 350 4529	
E-MAILADRES	FAXNUMMER	UW REFERENTIE
leon.fredrix@maastricht.nl	043 - 350 4141	---

Quicksan onderhoudstoestand Bankastraat 3 te Maastricht

d.d. 20 mei 2016

In opdracht van de gemeente Maastricht heeft Caumans Bouwadvies in samenwerking met K+ Adviesgroep te Echt een bouw- en installatietechnische quickscan uitgevoerd in het verzamelgebouw aan de Bankastraat 3 te Maastricht.

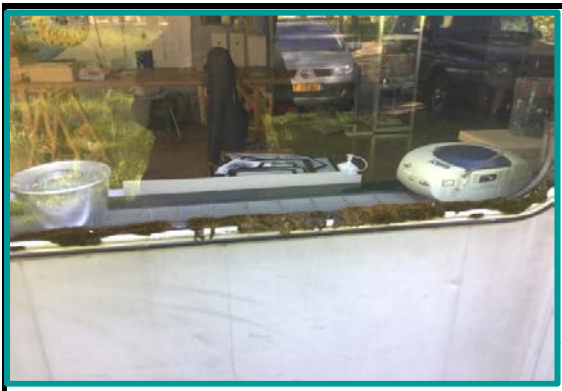
Situatie: Voorgevel
Foto: 3
Opmerking: Mosvorming op diverse ramen zichtbaar.

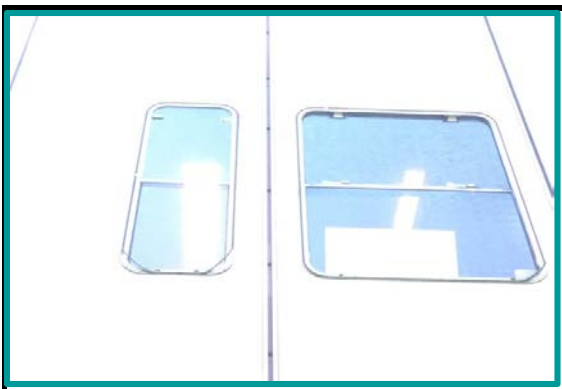
Situatie: Voorgevel
Foto: 4
Opmerking: Diverse loszittende rubberen afdichtingen rondom de beglazing in de kozijnen.

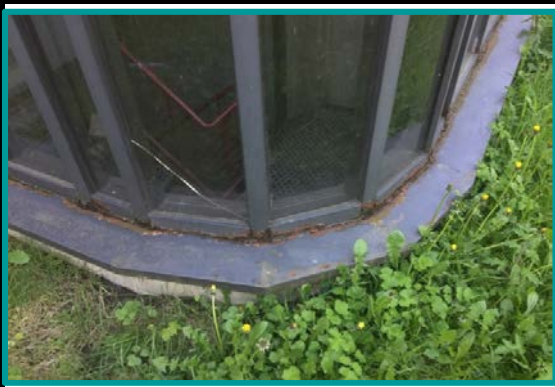
Situatie: Voorgevel
Foto: 6
Opmerking: Corrosie vorming zichtbaar bij de aansluitingen van de kozijnen aan de maaiveld aansluiting.

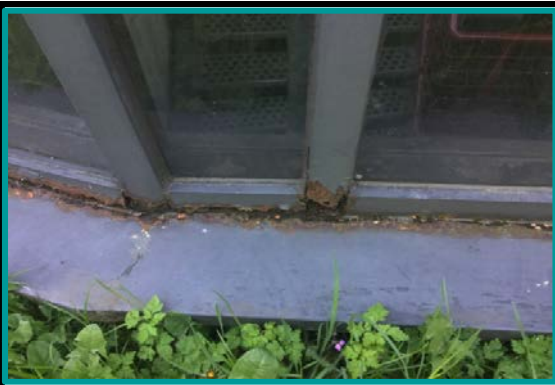
Situatie: Voorgevel
Foto: 7
Opmerking: Corrosie vorming zichtbaar bij de aansluitingen van de kozijnen aan de maaiveld aansluiting.

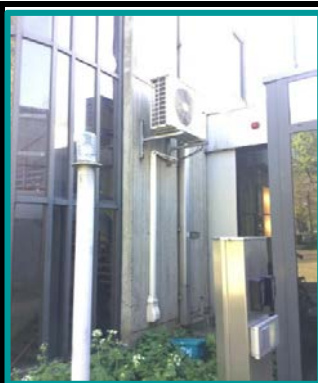
Situatie: Voorgevel
Foto: 8
Opmerking: Algemeen beeld, vluchtttrap vanaf het dak tot aan het openbaar terrein. Deze is slecht toegankelijk vanaf het dak. Werking is niet gecontroleerd.

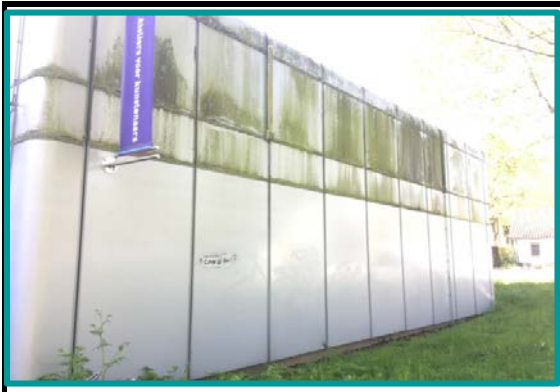
Vervuiling op de gevelpanelen
zichtbaar.

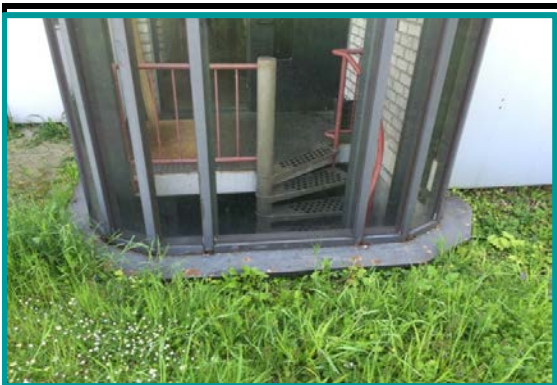
Situatie: Rechter zijgevel
Foto: 4
Opmerking: Corrosie vorming zichtbaar bij de aansluitingen van de kozijnen aan de maaiveld aansluiting.

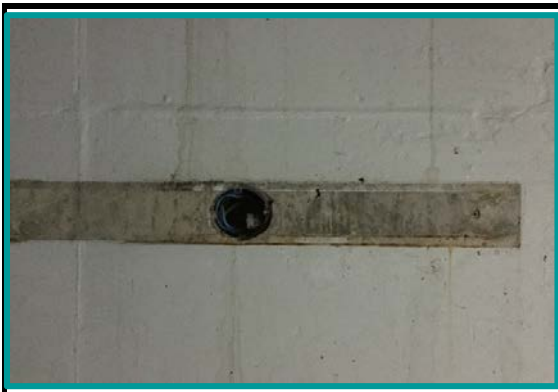
Situatie: Souterrain
Foto: 14
Opmerking: Montagedoos zonder afdekking op diverse plaatsen aanwezig.

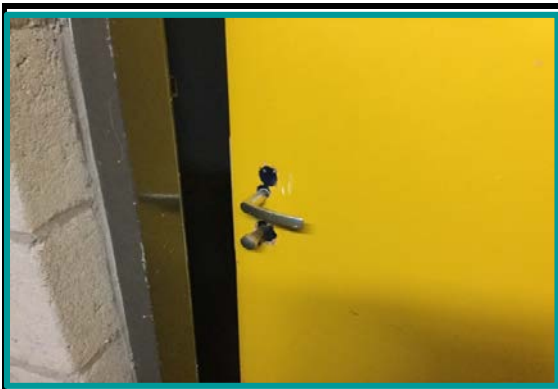
Situatie: Souterrain
Foto: 15
Opmerking: Hang en sluitwerk in slechte staat op diverse plaatsen in het gebouw.

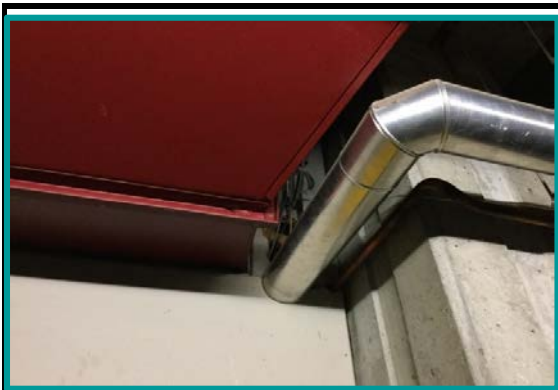
Situatie: Souterrain
Foto: 16
Opmerking: Installatie elementen door brandscheiding; niet voorzien van brandwerende voorzieningen.

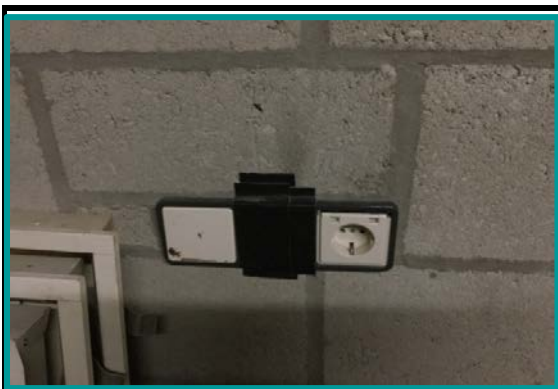
Situatie: Souterrain
Foto: 17
Opmerking: Elektra voorzieningen niet deugdelijk bevestigd.

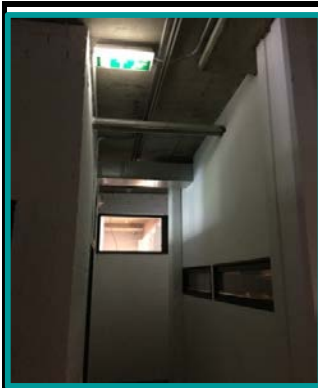
Situatie: Begane grond
Foto: 2
Opmerking: Vluchtwegpictogram tegen vloer aan bevestigd.
 Op goede zichtbare wijze conform norm aanbrengen.

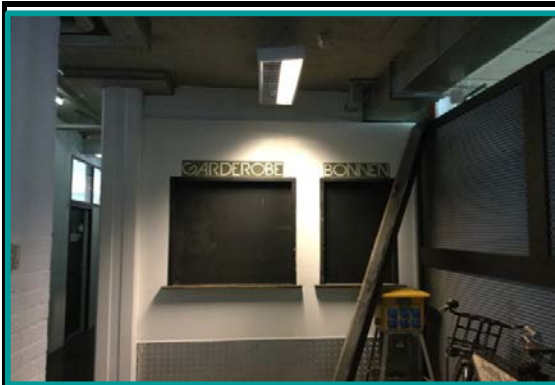
Situatie: Begane grond
Foto: 4
Opmerking: Defect armatuur

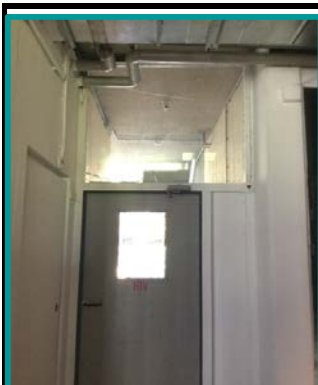
Situatie: Begane grond
Foto: 5
Opmerking: Deur in brandscheiding; niet brandwerend uitgevoerd.

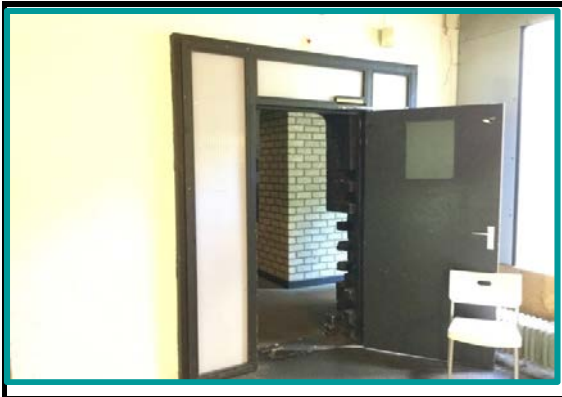
Situatie: Begane grond
Foto: 12
Opmerking: Vluchtweg voorzien van uitstekende stenen. Voorzien van gladde afwerking.

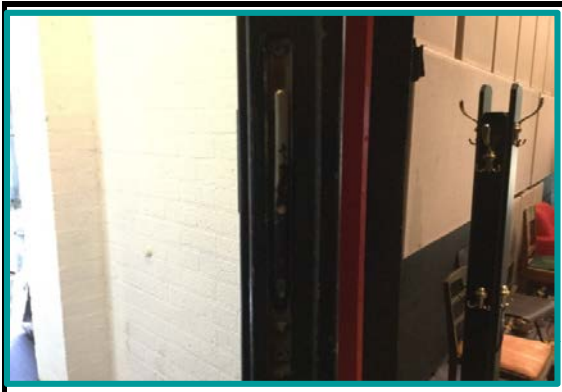
Situatie: Begane grond
Foto: 13
Opmerking: Vluchtweg is niet in 1 keer te openen. Personen aantal op aanpassen of dubbele deur aanpassen. Controle van mogelijke aanwezige personen tegelijkertijd in de ruimte in combinatie met vluchtwegbreedte.

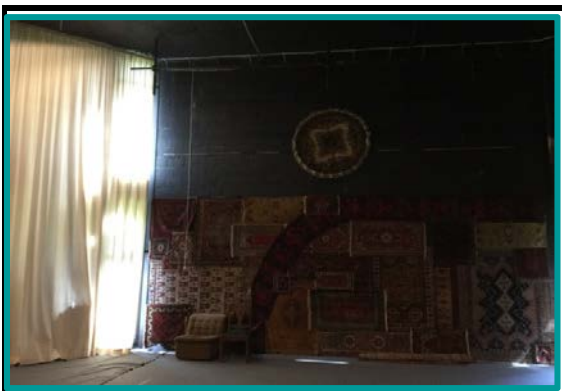
Situatie: Begane grond
Foto: 15
Opmerking: Controle van aanwezige inrichting op brandwerendheid. Brandwerend impregneren indien noodzakelijk.

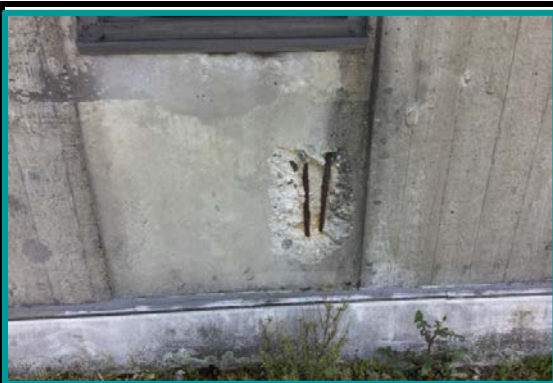
Situatie: 1e verdieping
Foto: 11
Opmerking: Beton ontbreekt in gevel. Corrosie vorming zichtbaar.

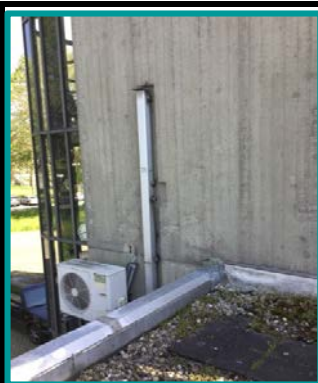
Situatie: 1e verdieping
Foto: 12
Opmerking: Uitklapbare vluchtrap niet veilig bereikbaar vanaf dak. Er is geen bescherming aanwezig rondom de trap. Niet toegestaan conform bouwbesluit.

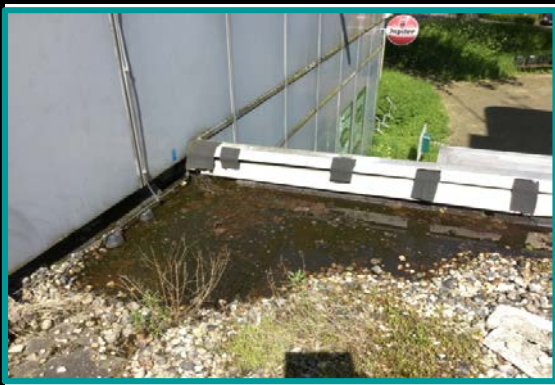
Situatie: 1e verdieping
Foto: 16
Opmerking: Lekkage aanwezig.
 Zichtbaar op de begane grond.

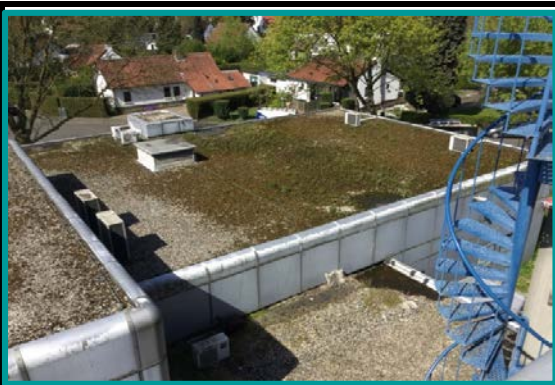
Situatie: 1e verdieping
Foto: 17
Opmerking: Geen veiligheidsvoorziening
 t.b.v. het uitvoeren van
 werkzaamheden op het dak
 aanwezig.

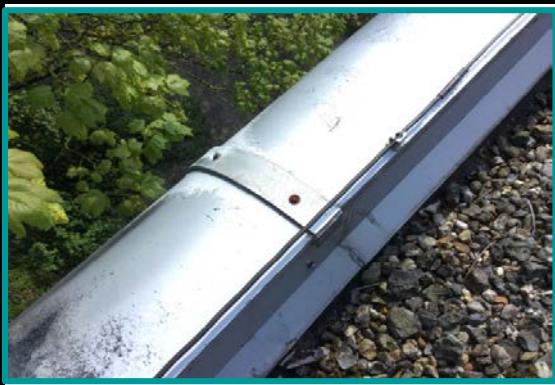
Situatie: 2e verdieping
Foto: 2
Opmerking: Diverse rubberen afdichtingen ontbreken of zijn verouderd waardoor lekkages ontstaan.

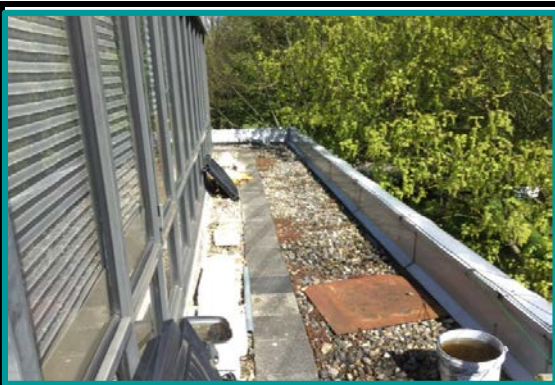
Situatie: 2e verdieping
Foto: 3
Opmerking: Looppad is niet voorzien van balustrade boven de gevelaansluiting waardoor er valgevaar aanwezig is.

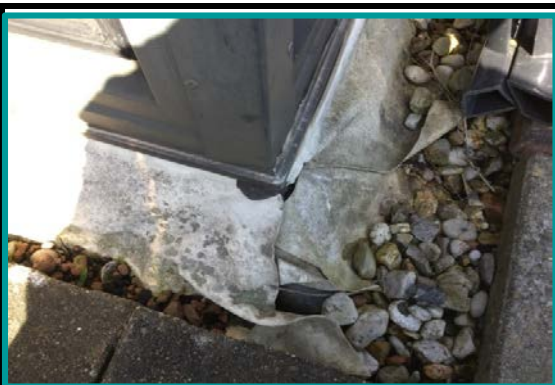
Situatie: 2e verdieping
Foto: 4
Opmerking: Indekkingen zijn op diverse plaatsen gescheurd of ontbreken waardoor er lekkages aanwezig zijn.

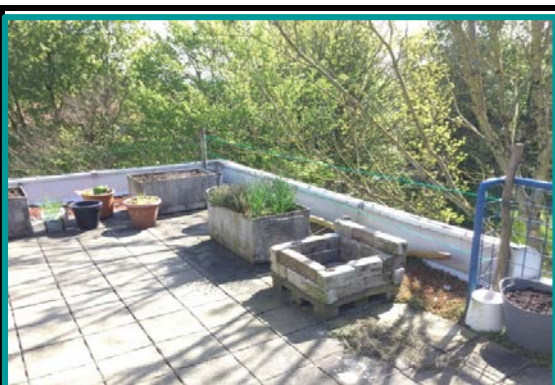
Situatie: 2e verdieping
Foto: 5
Opmerking: Terras is niet voorzien van balustrade boven de gevelaansluiting waardoor er valgevaar aanwezig is.

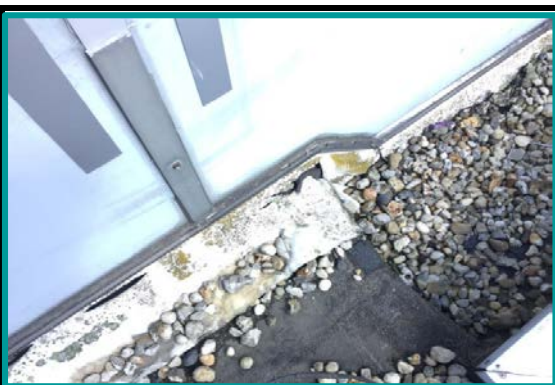
Situatie: 3e verdieping
Foto: 4
Opmerking: Indekkingen zijn op diverse plaatsen gescheurd of ontbreken waardoor er lekkages aanwezig zijn.

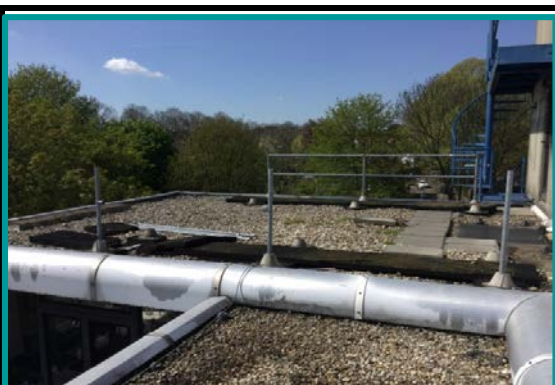
Situatie: 3e verdieping
Foto: 5
Opmerking: Valbeveiliging niet op geheel dakvlak aangebracht.

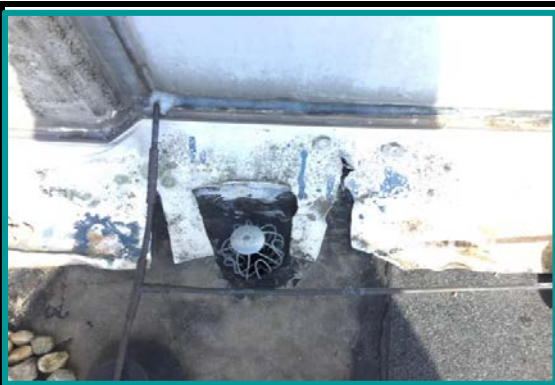
Situatie: 3e verdieping
Foto: 7
Opmerking: Indekkingen zijn op diverse plaatsen gescheurd of ontbreken waardoor er lekkages aanwezig zijn.

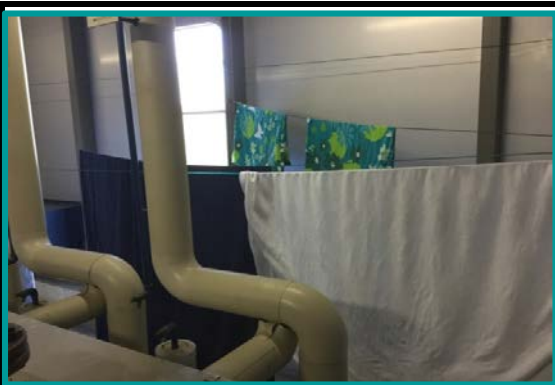
Situatie: 3e verdieping
Foto: 8
Opmerking: Brandwerende materialen verwijderen uit technische ruimte.

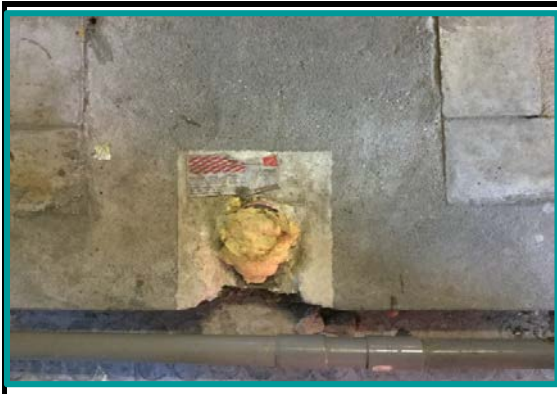
Situatie: 3e verdieping
Foto: 14
Opmerking: Brandwerende afdichtingen niet conform norm afgewerkt.

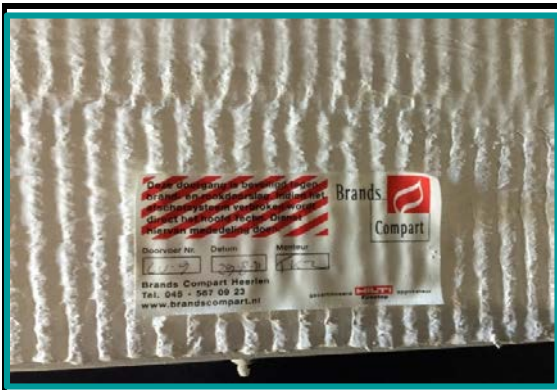
Situatie: 3e verdieping
Foto: 16
Opmerking: Algemeen beeld - brandwerende afdichtingen alleen uitgevoerd in technische ruimte op 3e verd. Alle overige brandwerende benodigde voorzieningen in het gebouw ontbreken.

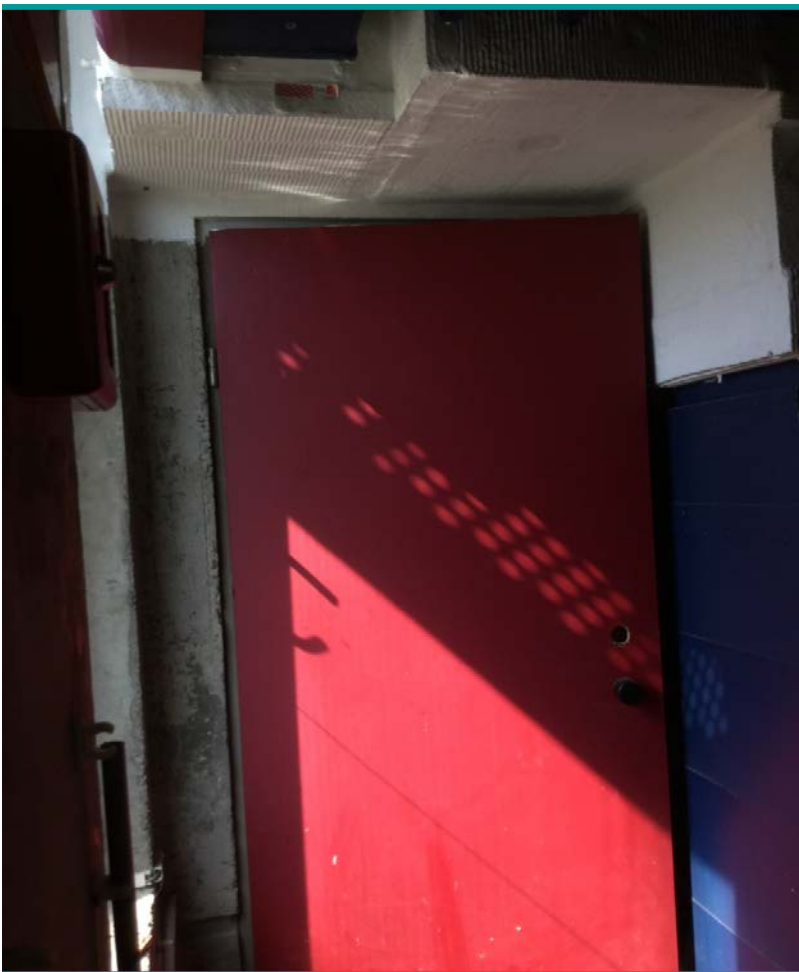
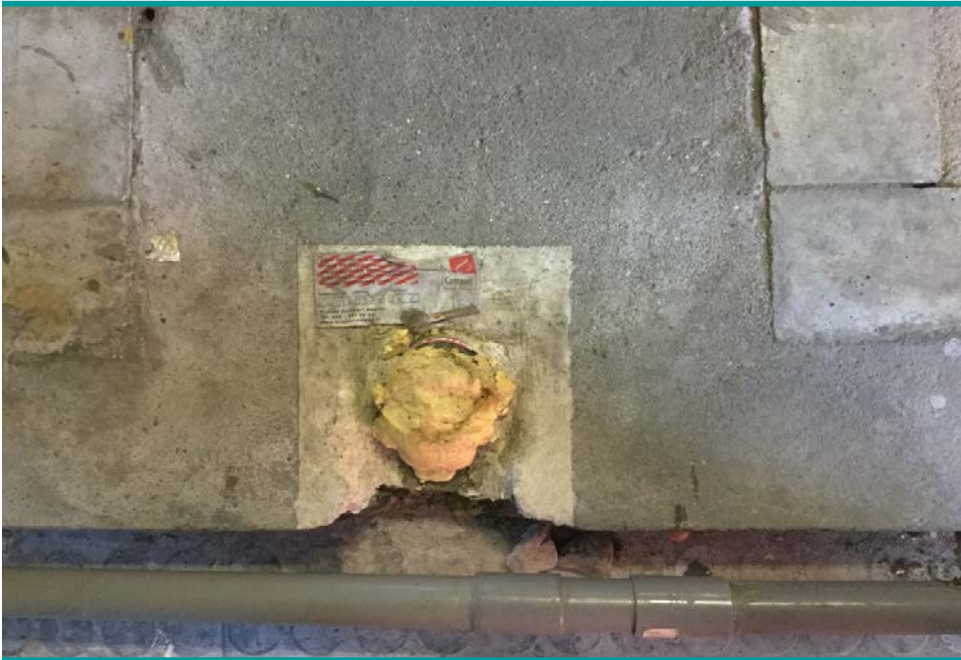
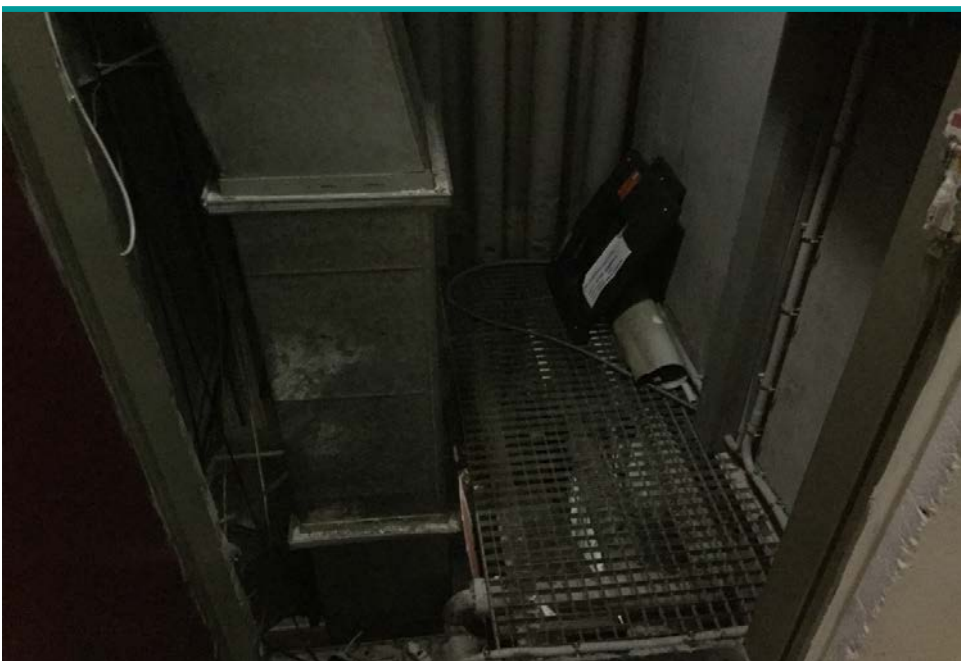
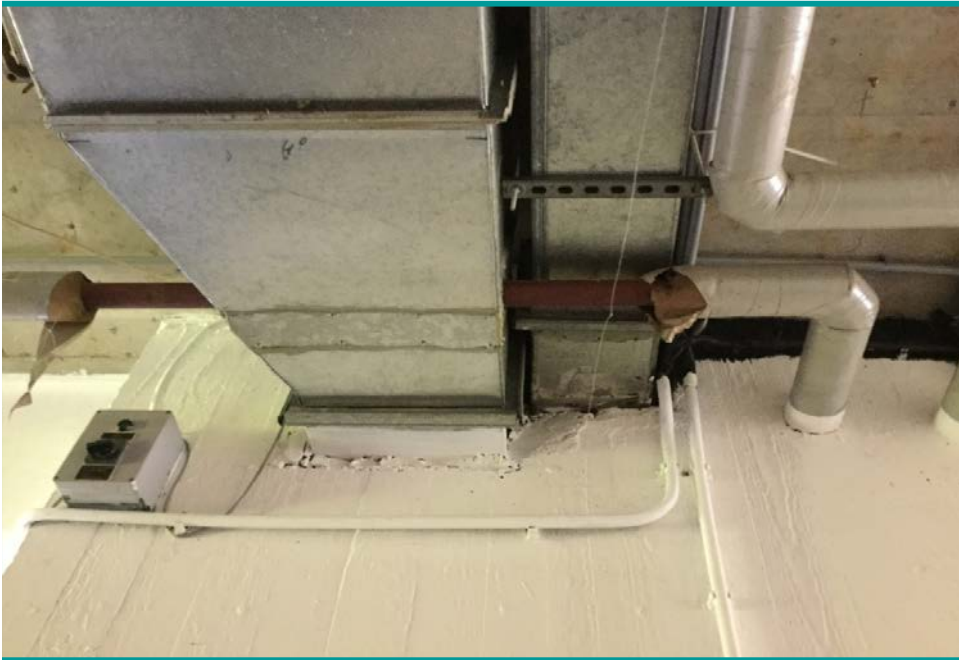
Foto: deur in brandscheiding

Foto: brandwerende doorvoeren

Foto: schacht

Foto: installatie onderdelen in brandscheiding

Het advies is om de brandscheidingen te herstellen naar de normering van het bouwbesluit bestaande bouw.

De aanwezige brandwerende voorzieningen dienen gecontroleerd en hersteld te worden.

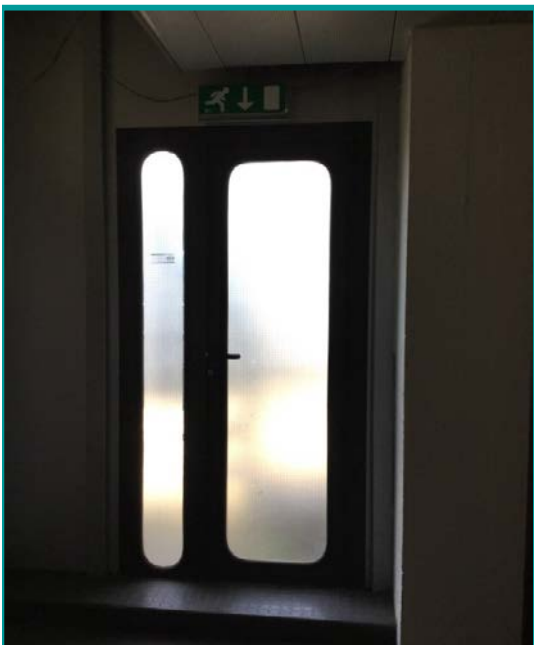
Foto: afsluitbare vluchtdeur

In de vluchtroute mogen geen materialen en spullen opgesteld worden die het vluchten belemmeren.

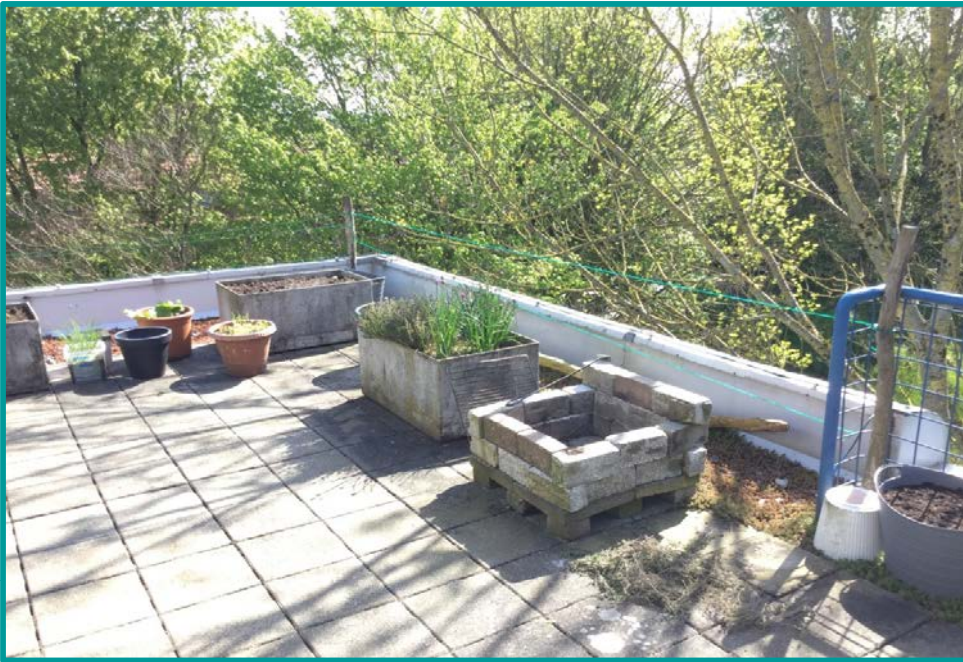
Aansluitend is een dakterras met een looppad op het dak welke niet is voorzien van een valbeveiliging. Deze dient te worden voorzien van een balustrade om valgevaar te voorkomen.

Foto: dakterras op 2e verdieping

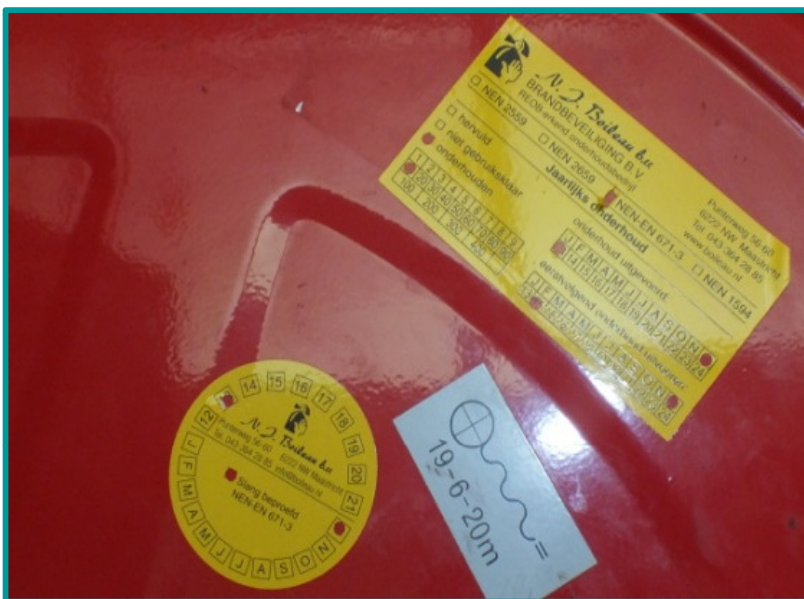
De laatste controle van de aanwezige blusmiddelen is in 2013 geweest. Controle uitvoeren of de reikwijdte voldoende is per blusmiddel.

Foto: keuringsdatum brandslanghaspel

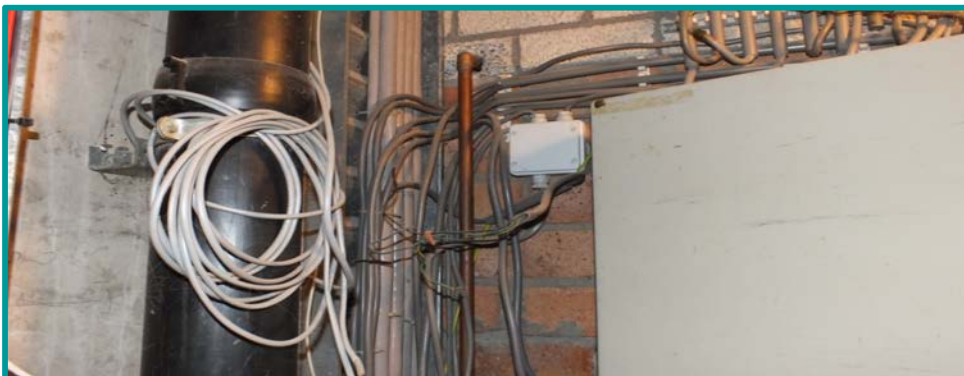
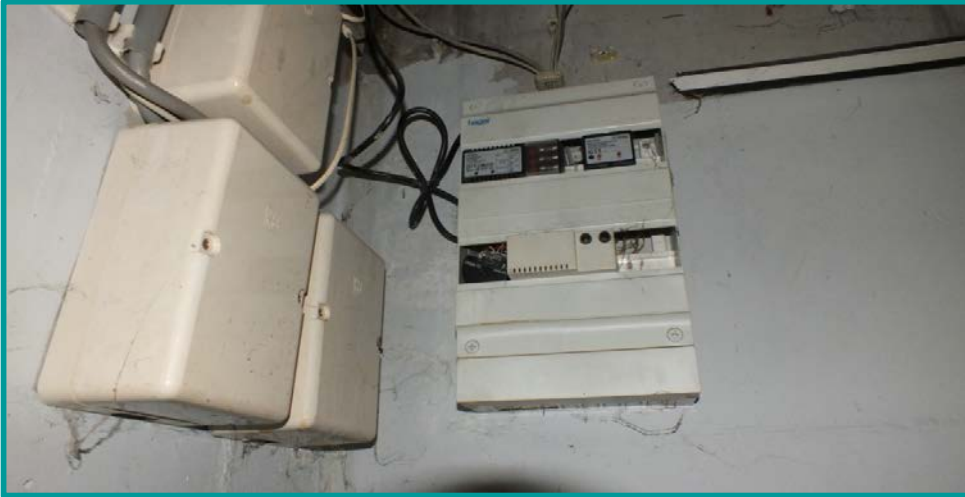
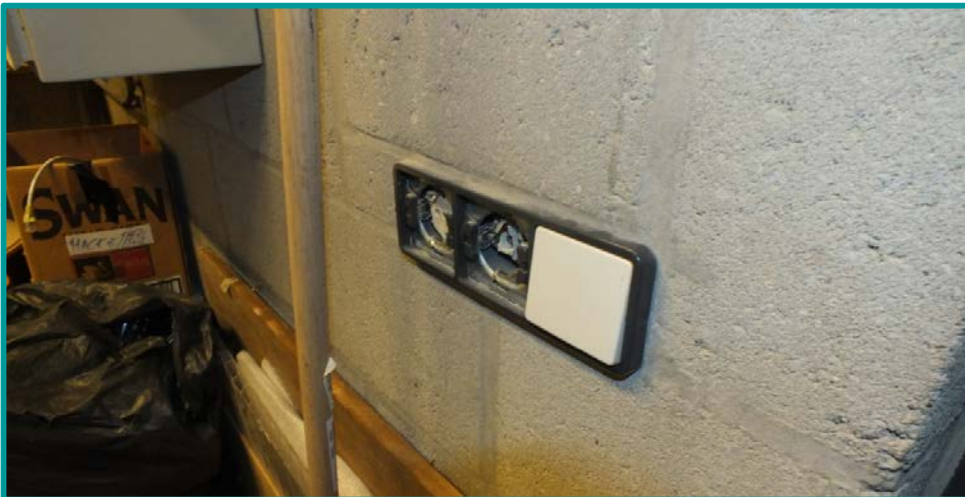
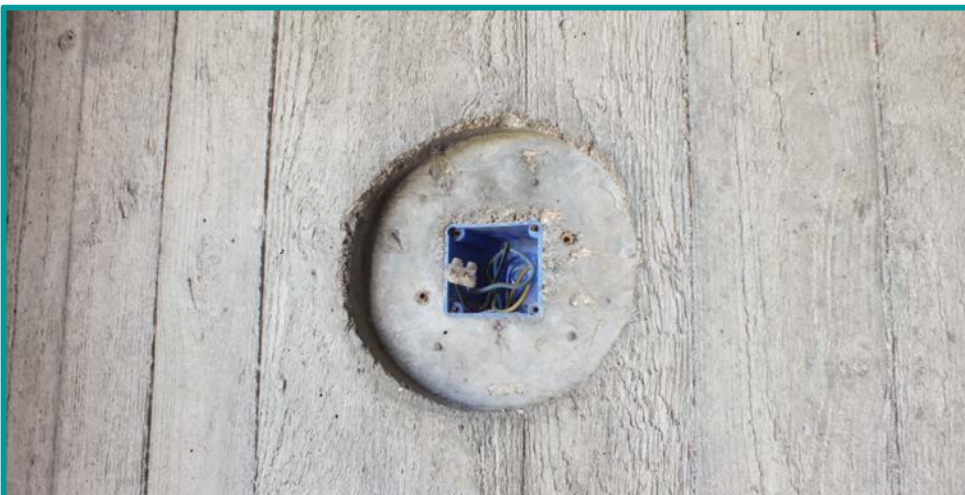
Op diverse plaatsen zijn spanningvoerende delen geconstateerd die niet beveiligd zijn tegen aanraking.

Foto: losse bekabeling zonder afscherming

Foto : verdeler met deels ontbrekende afdekking

Foto : wandcontactdoos zonder afdekking

Foto : montagedoos zonder afdekking

Alle gebreken dienen hersteld te worden.

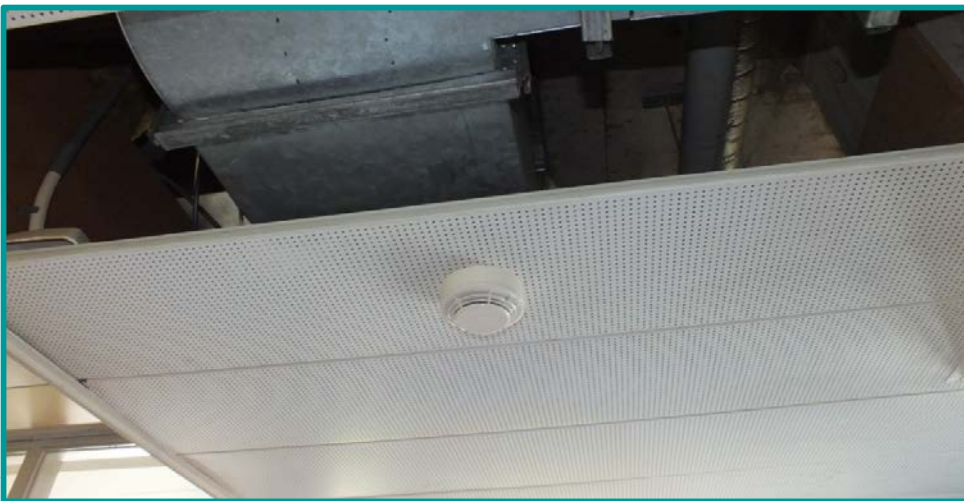
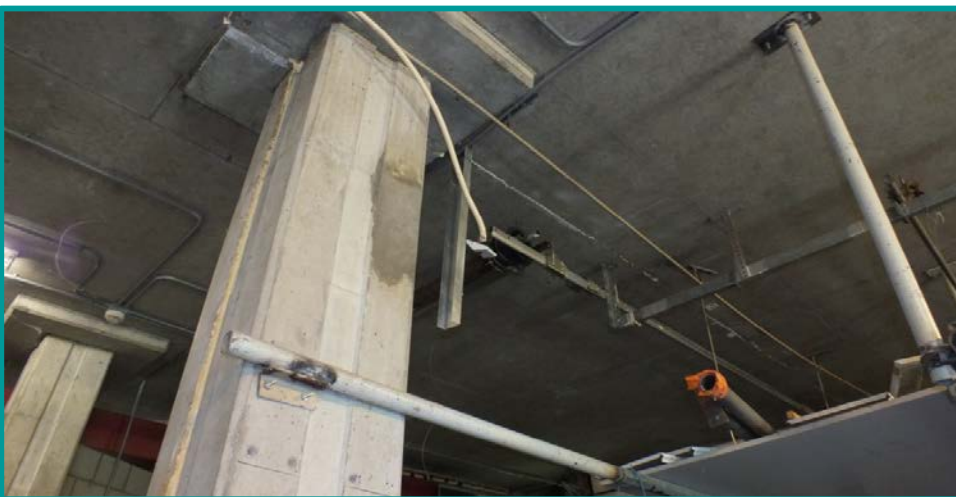
Bij de brandmeldinstallatie is geconstateerd dat het verlaagd plafond waaraan de rookmelders zijn gemonteerd niet meer overal intact is waardoor de werking van de betreffende rookmelders niet meer optimaal is. Daarnaast is een nevenindicator geconstateerd die aan de eigen bekabeling hangt.

Foto : verlaagd plafond open bij rookmelder

Foto : nevenindicator die hangt aan zijn bekabeling

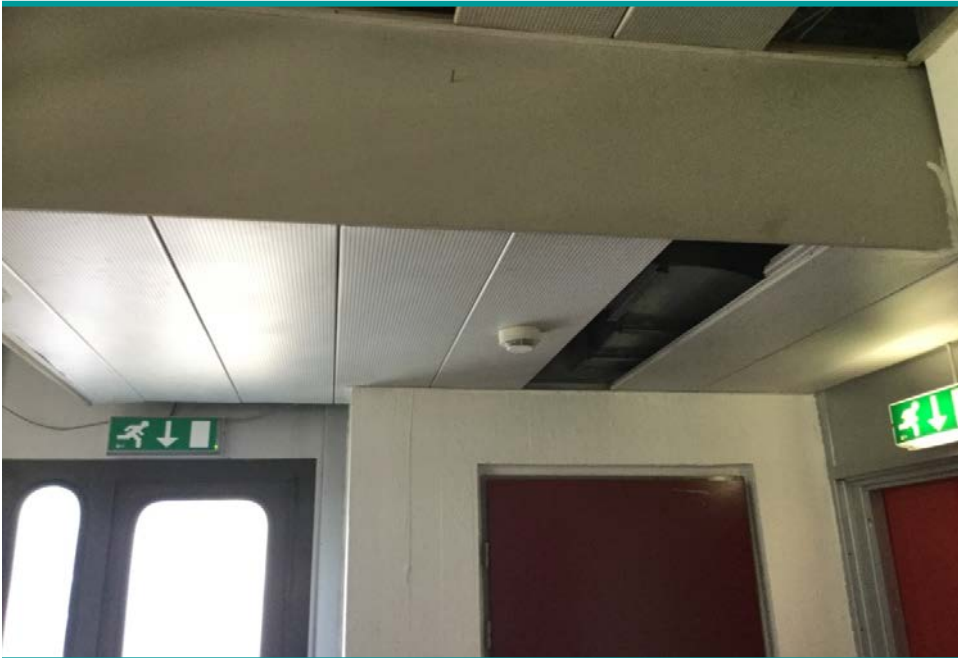
Bij diverse noodverlichtingen is geconstateerd dat niet elk armatuur een afdekking heeft.

Foto : vluchtwegpictogrammen

De vluchtwegpictogrammen controleren op werking en op diverse plaatsing dient de situering bekeken te worden. Daar deze niet overal correct zichtbaar zijn.

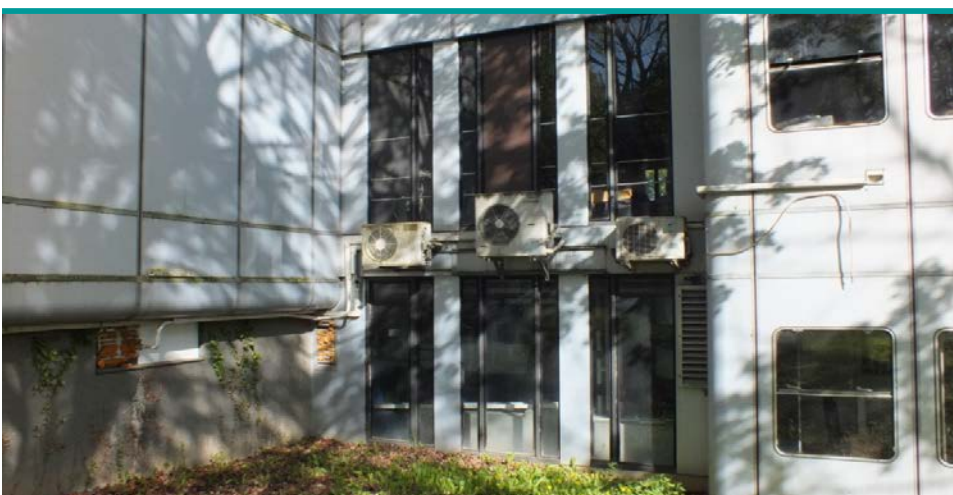
Bij de koelinstallatie is geconstateerd dat de aanwezige splitunits zijn gevuld met R22. Dit koelmiddel is verboden sinds januari 2015. De aanwezige koelinstallaties die voorzien zijn van dit koelmiddel dienen te worden gesaneerd.

Foto : buitendelen van de koelinstallatie die aan de gevel zijn gemonteerd.

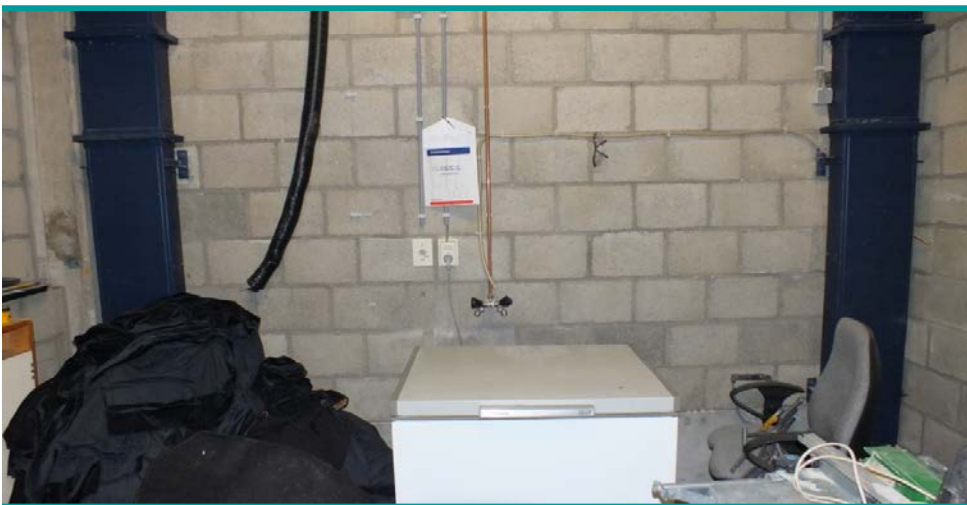
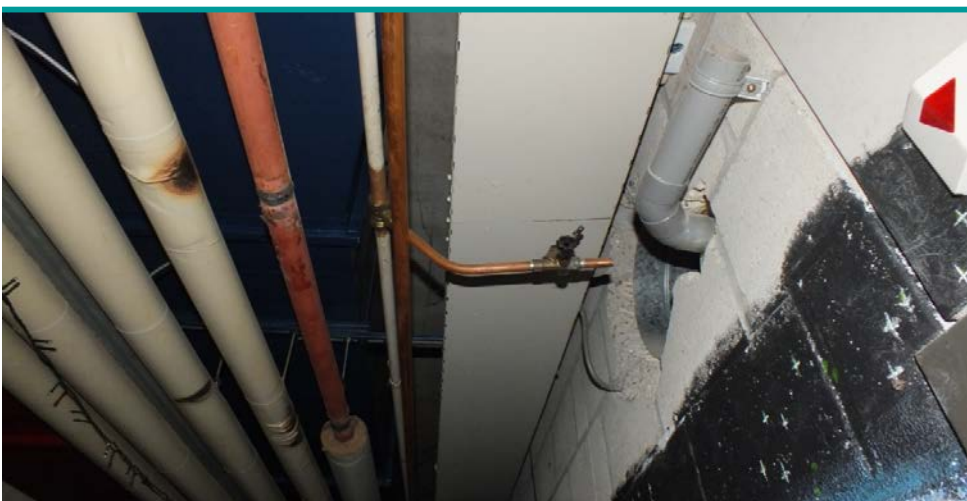
Foto : tappunt welke niet meer in gebruik is.

Foto : afstand tussen afsluiter en doorgaande leiding is te groot conform regelgeving.

Het advies is om een legionella controle uit te voeren en het afkoppelen van de benodigde leidingen tot op de hoofdleiding.

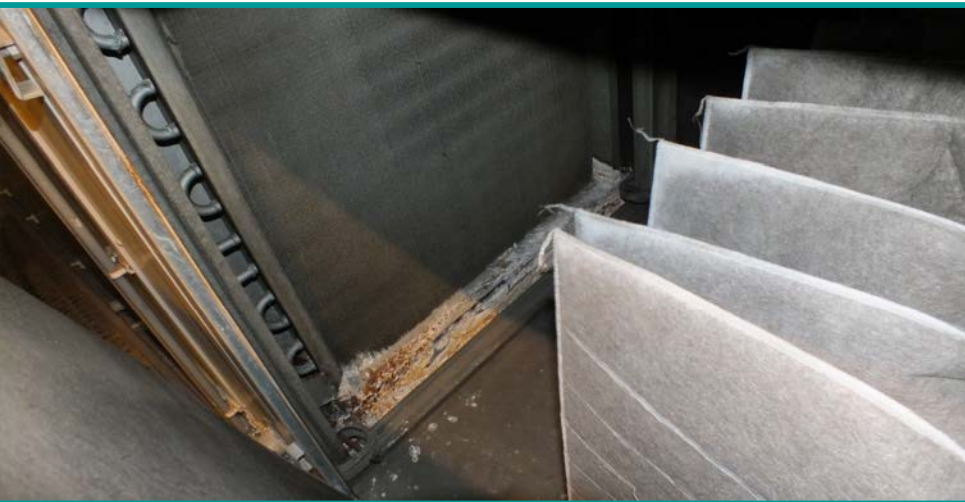
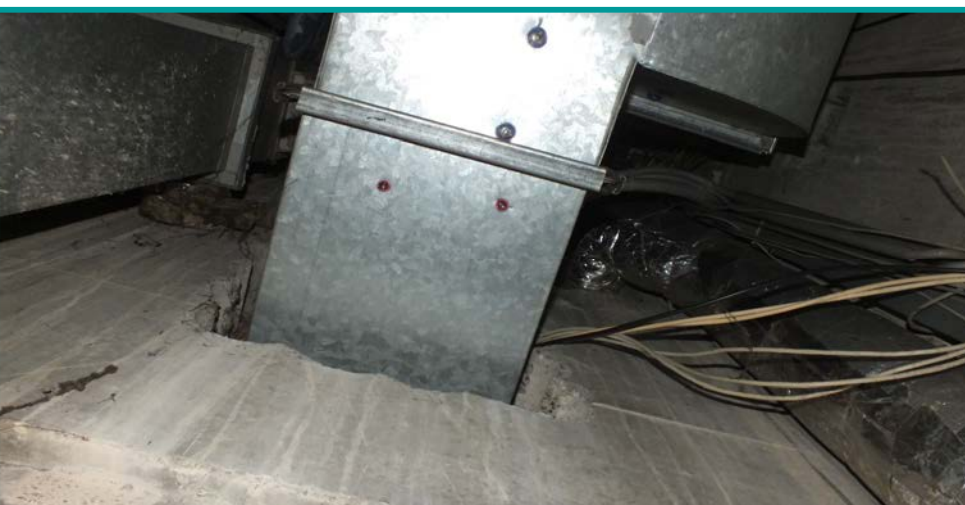
Bij inspectie van een luchtbehandelingskast is vergaande corrosie bij een verwarmingsbatterij geconstateerd.

Foto : vergaande corrosievorming bij een verwarmingsbatterij

Foto : ontbreken brandklep bij doorvoering door schachtwand

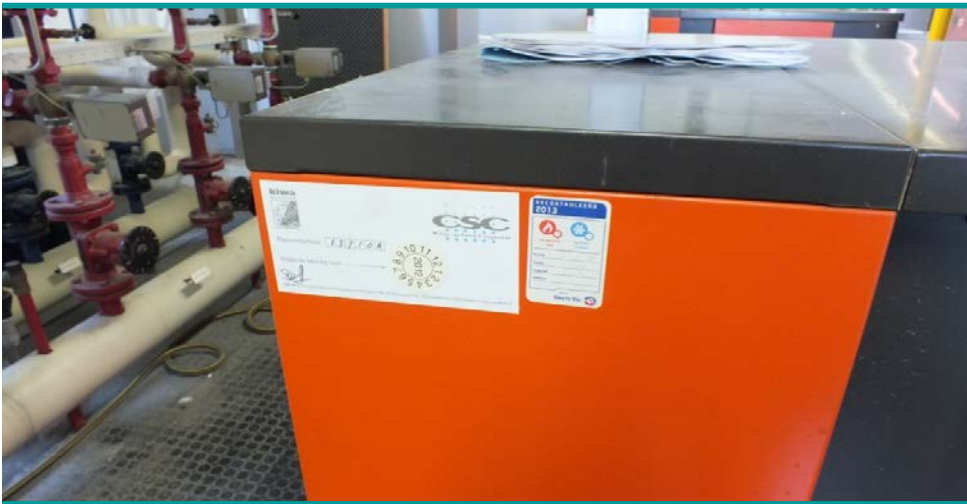
De brandschakelaar van de ketels stond ten tijde van de inspectie uit geschakeld.

Foto : ketel met sticker onderhoud uit 2013.

Op de ketels staat vermeld dat in 2013 het laatste onderhoud is gepleegd.

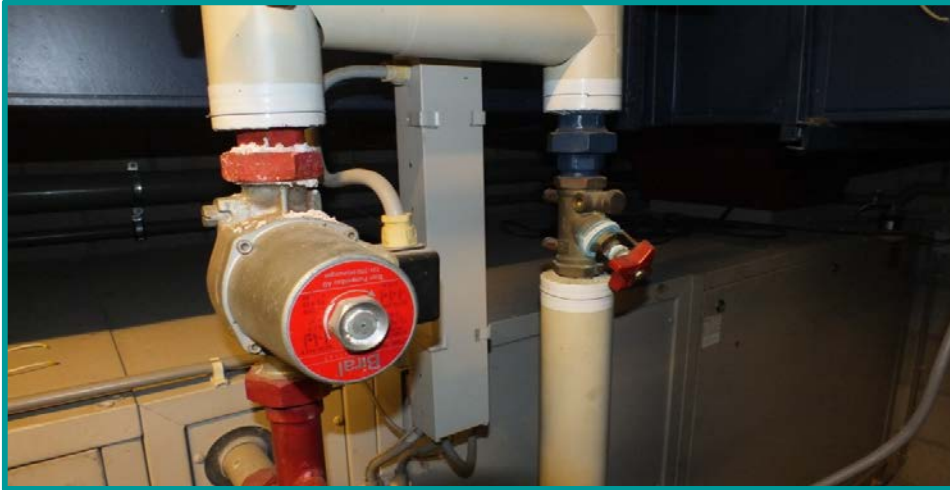
Noch uit het logboek noch uit de aanwezige stickers blijkt duidelijk dat er onderhoud is gepleegd sinds 2013. Bij diverse componenten zijn oude lekkages geconstateerd evenals corrosievorming.

Foto : corrosievorming bij appendages

In de huidige toestand is er geen sprake van een veilige situatie.
Er zijn diverse gebreken geconstateerd die verholpen dienen te worden.
Er dient een uitgebreide inventarisatie plaats te vinden evenals een NEN 3140-keuring.
