ONDERWERP  
binnenconstructie en vervolgonderzoeken  
rondeel Vijf Koppen

DATUM  
17 mei 2021  
Verzonden 17-5-2021

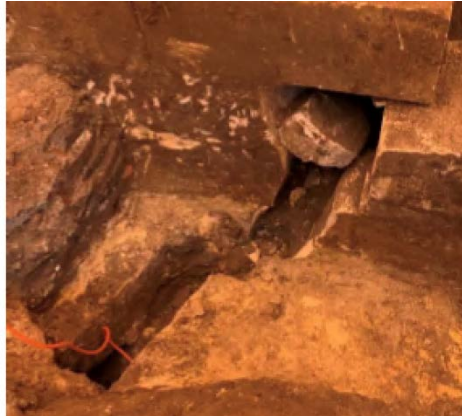
Na het aanbrengen van de verankering van de buitenschil is alle nog aanwezige grond en puin verwijderd rond het ingestorte gewelf. Na deze werkzaamheden is in de muur van het ronddeel een verticale breuk geconstateerd van ongeveer 25 cm breedte. Ook is het muurdeel links van de scheur circa 10 cm naar buiten verplaatst. Het is niet duidelijk wanneer en hoe de breuk in de muur is ontstaan. Aanvullend hieraan is op een lager niveau in de muur een holle ruimte gelokaliseerd. Deze holle ruimte wordt momenteel onderzocht.

*Bovenaanzicht geconstateerde scheur; aangegeven met rode peilstok linksonder op de foto*

Met goedkeuring van de RCE is bepaald dat dit tongewelf inclusief onderliggende aarde verwijderd moet worden, om de scheuren verder te kunnen onderzoeken. Er moet een vergunning aangevraagd worden voor deze werkzaamheden. Deze vergunning is momenteel in voorbereiding en zal op korte termijn worden aangevraagd. Het streven blijft onverminderd om in het hele proces zo min mogelijk authentiek materiaal te verwijderen.

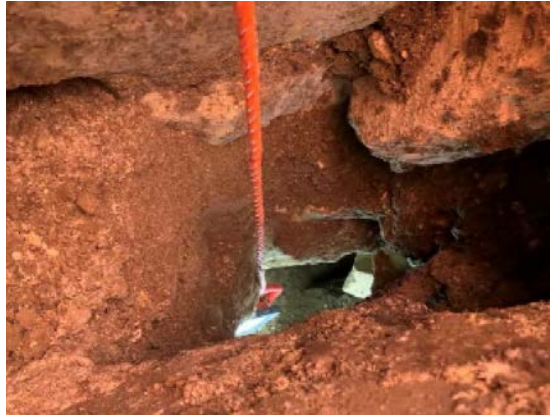
*Detail van linkerfoto: holle ruimte bij de scheur, van bovenaf gefotografeerd. Peilstok zichtbaar en ruimte kunstmatig verlicht*
