ONDERWERP
Evaluatie Tongerseweg 1-meting

1-meting

Evaluatie reconstructive Tongerseweg

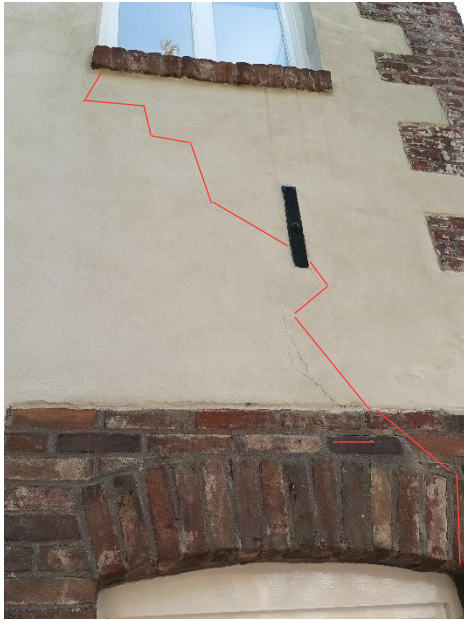
Op basis van de richtlijn is het bouwwerk ingedeeld in de toestand **“gevoelig”**. In de zijgevel zitten verschillende scheuren. Het voegsel in de zijgevel is al eens hersteld en ook hier zijn scheuren in te zien vanaf maaiveld tot het raamkozijn. In figuur 2 is deze scheur weergegeven.

Figuur 2: Scheuren in zijgevel Tongerseweg 408

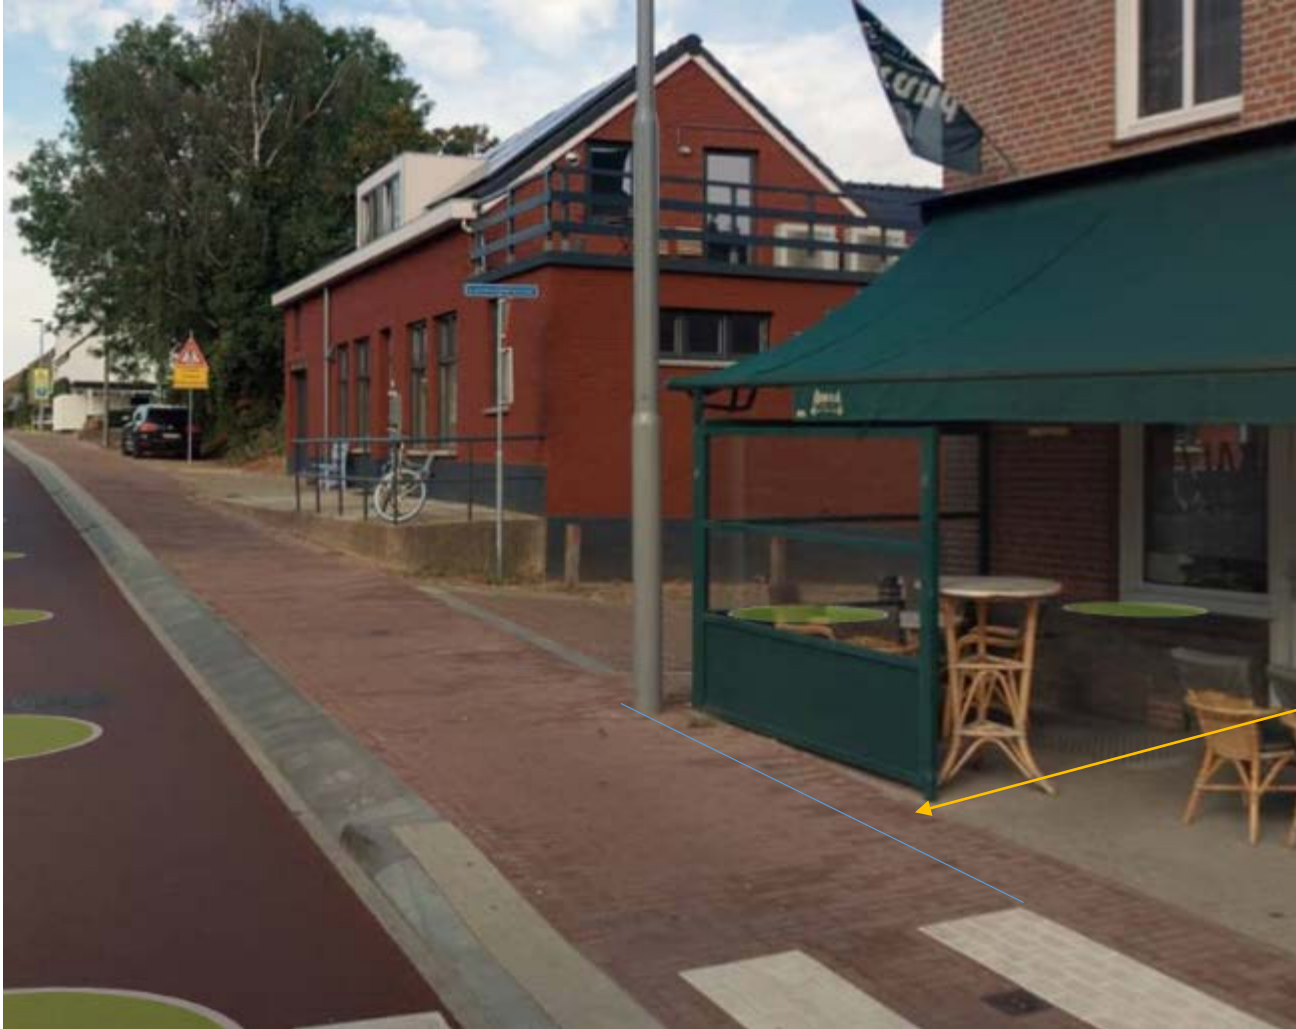
4.5.6

Strek ontbreekt

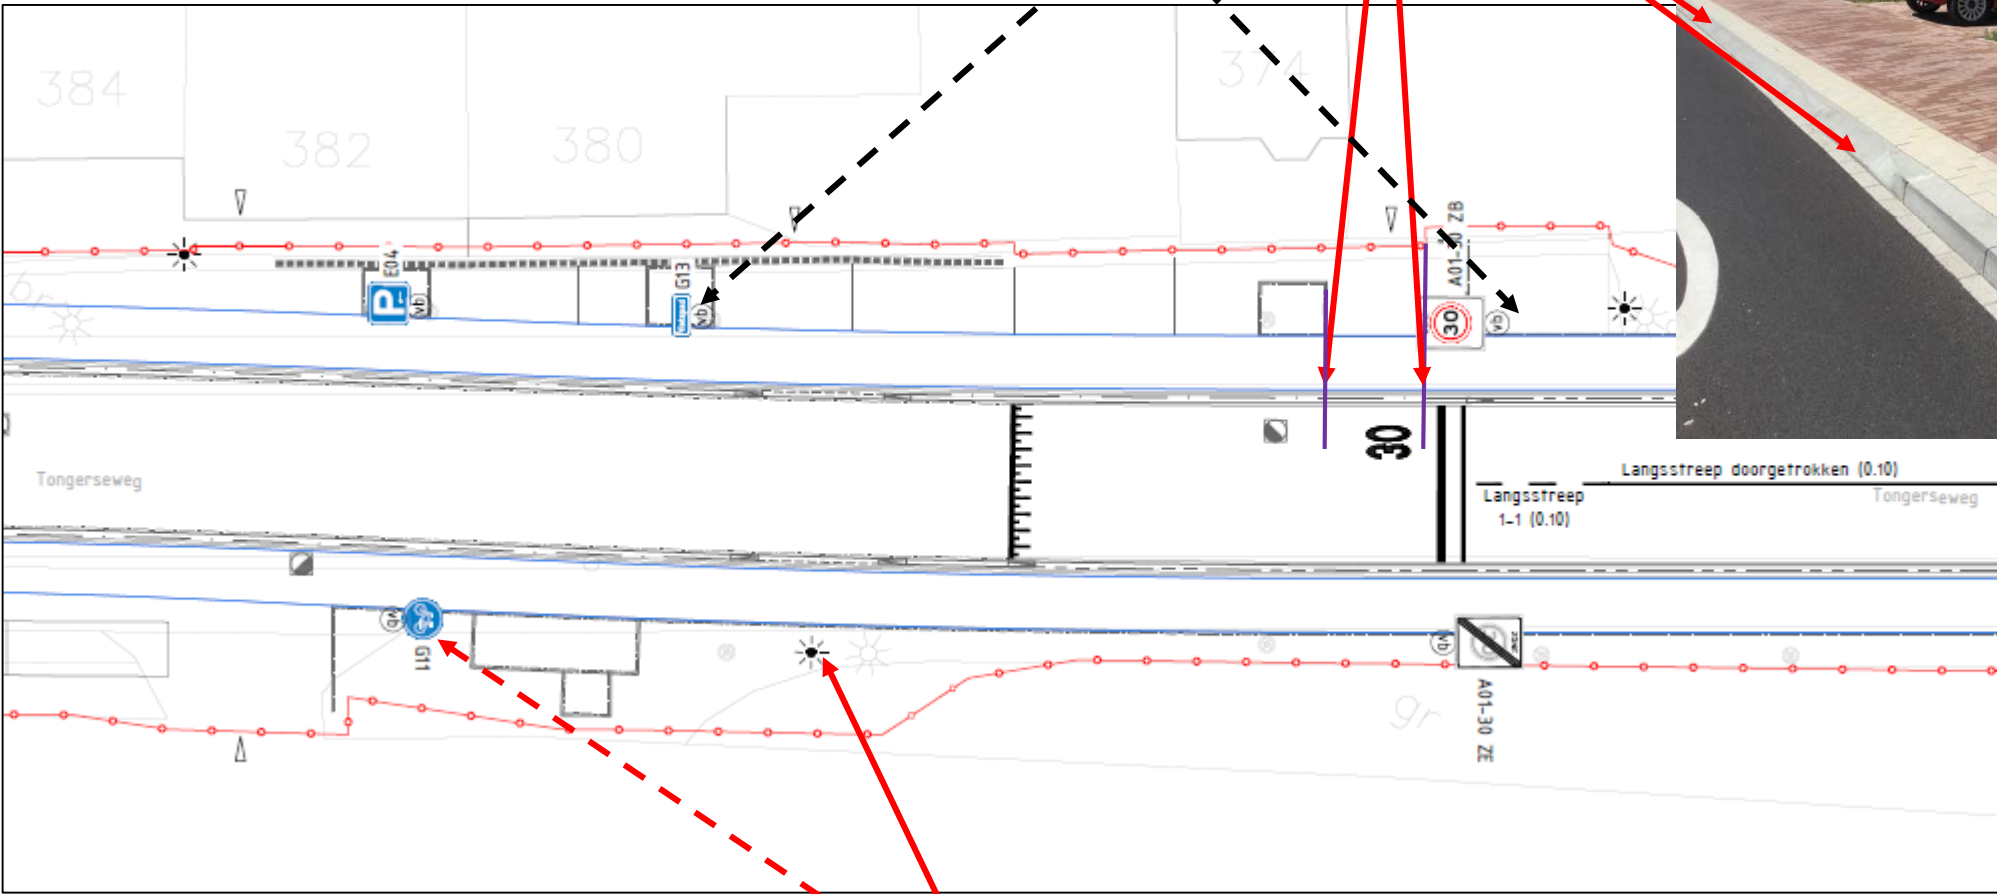
G11 toevoegen ontbreekt op dit moment
Plaatsen op lichtmast
