Notitie

Project:	Tongerseweg Maastricht
Onderwerp:	Samenvatting resultaten trillingsonderzoek en plan van aanpak vervolgonderzoek
Referentie:	16A132.NOT002.RK.GL
Datum:	13 juni 2017
Auteur:	De heer ing. R.F.M. Kleynen
Bestemd voor:	De heer R. Lebouille

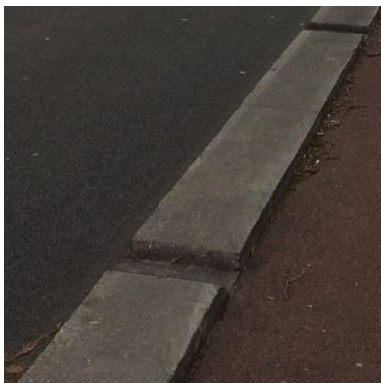
Figuur 1 – verhoogde wegmarkering van beton

- de maatgevende trillingssterkte in de dagperiode van de Tongerseweg 332A is veroorzaakt door een vrachtwagen die op of tegen de betonnen wegmarkering rijdt. De trillingssterkte is op dat moment ongeveer een factor 1,5x hoger dan de overige gemeten trillingssterkten in deze woning. De betonnen wegmarkering verhoogt dus de trillingssterkte in de woning aanzienlijk als deze wordt aangestoten;

De betonnen wegmarkeringen zorgen, indien deze door het verkeer worden aangestoten, voor een forse toename van de trillingen. Naar verwachting is deze toename minimaal een factor 1,5 ten opzichte van de situatie dat de wegmarkering niet wordt aangestoten. De metingen aan de Tongerseweg 252A hebben niet uitgewezen dat de daar aanwezige beklinkerde goot een verhoging van de trillingssterkte oplevert.

- vervangen van de toplaag;
- verbeteren van de fundatie en vervangen van de toplaag;
- verwijderen van de betonnen wegmarkering;

- vervangen van de top laag;
- verwijderen van de betonnen wegmarkering.

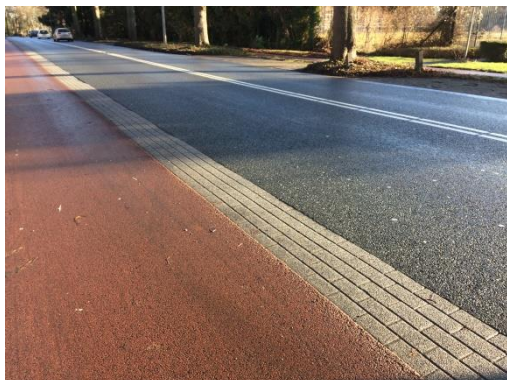
Figuur 2 – beklinkerde goot als grens tussen rijbaan en fietspad

- voor de woning 252A kan niet worden vastgesteld of de beklinkerde goot van invloed is op de trillingssterkte in de woning. De reden hiervoor is het feit dat gedurende de meetperiode geen passage van wegverkeer geregistreerd is waaruit blijkt dat de beklinkerde goot aangestoten is.
