Monumentenaanpak

beleidsregels voor behoud en ontwikkeling van monumenten

Gemeente Maastricht

December 2024

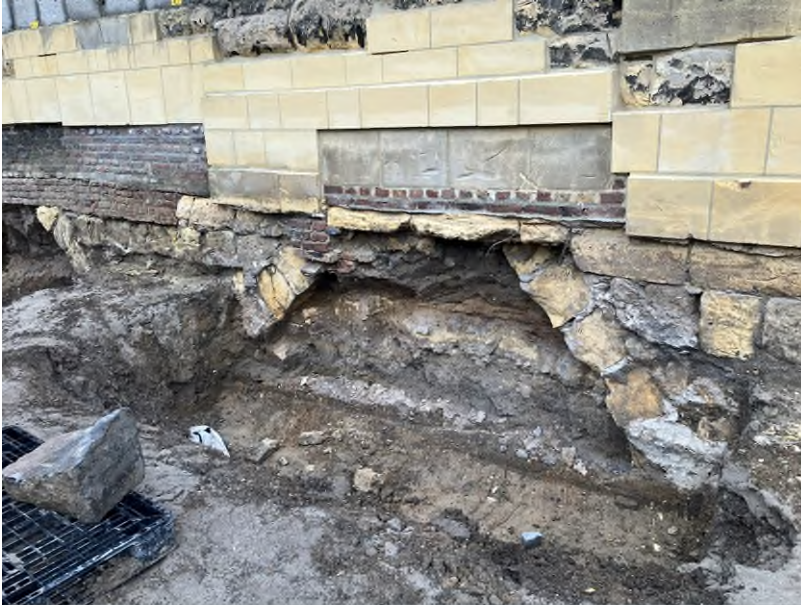
Foto: fundering walmuur opgebouwd uit mergelwerk, hardsteen, metselwerk. Getoogde delen zijn zichtbaar. Deze delen van de muur behoren achter en onder een aardepakket te zitten.

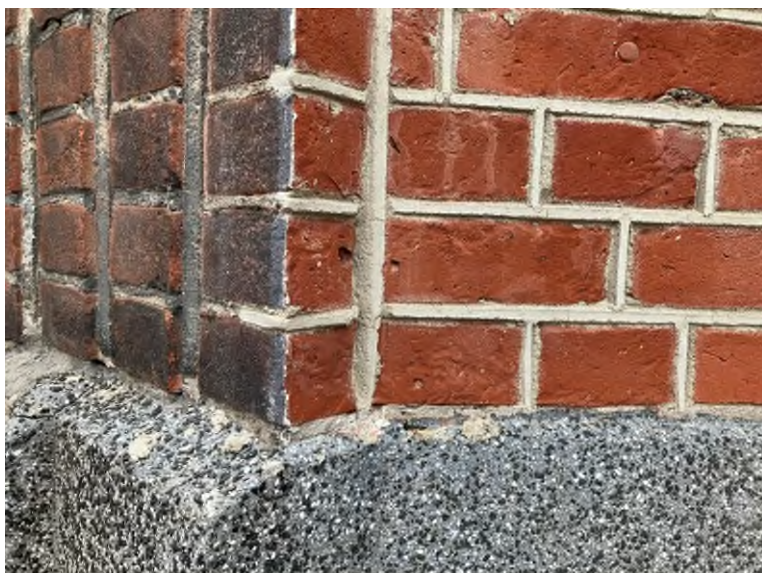
Foto: gestraald metselwerk in aanzicht en niet gestraald metselwerk om de hoek. Door het stralen wordt de baksteen poreuzer en zullen vochtproblemen en ander schade typen sneller optreden.

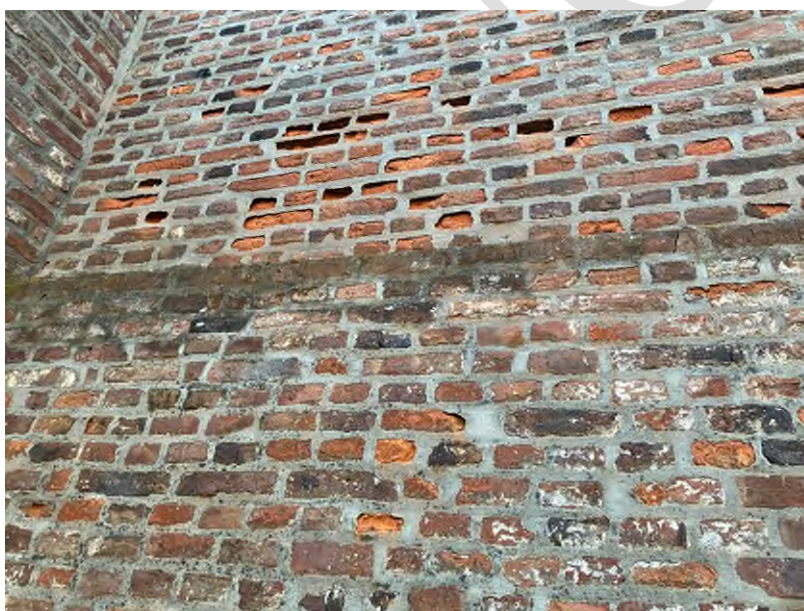
Foto: metselwerk met voegwerk op basis van cement. Door de hardheid van het cement gaan de zachte bakstenen zich opofferen en verpulveren/ verpoederen.

- Het gebruik van metselmortels met uitsluitend cement als bindmiddel is niet toegestaan, omdat cementmortels te star zijn en een slecht watervasthoudend vermogen hebben. Door het gebruik van cementmortels blijft er te veel vocht in de steen waardoor beschadigingen op kunnen treden bijvoorbeeld tijdens vorst.

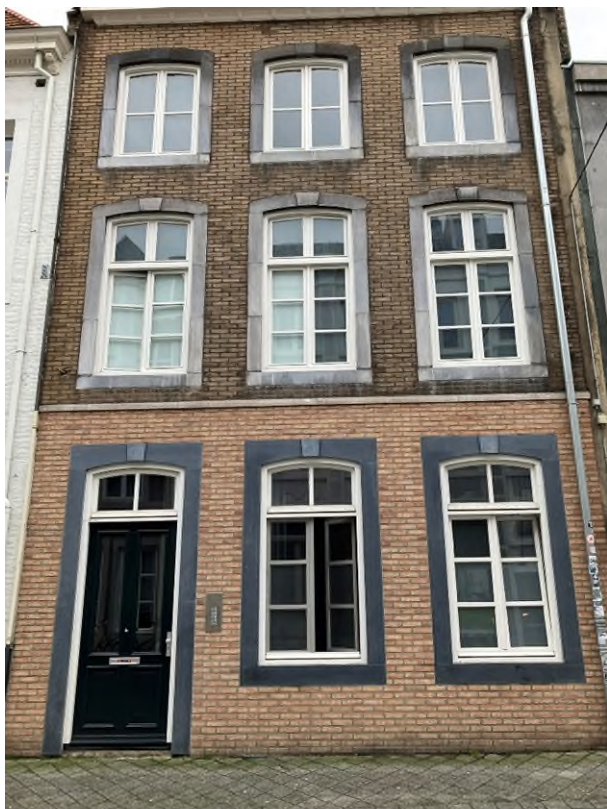
Foto: Soms is er in het verleden op de begane grond een wijziging geweest dat ongewenst was. Bij dit project is gekozen voor beeldherstel op straatniveau. Dit herstel is duidelijk nieuwer door de afwijkende kleur van het metselwerk of afwijkende afwerking van de natuurstenen raamomlijstingen. Dit verschil is positief.

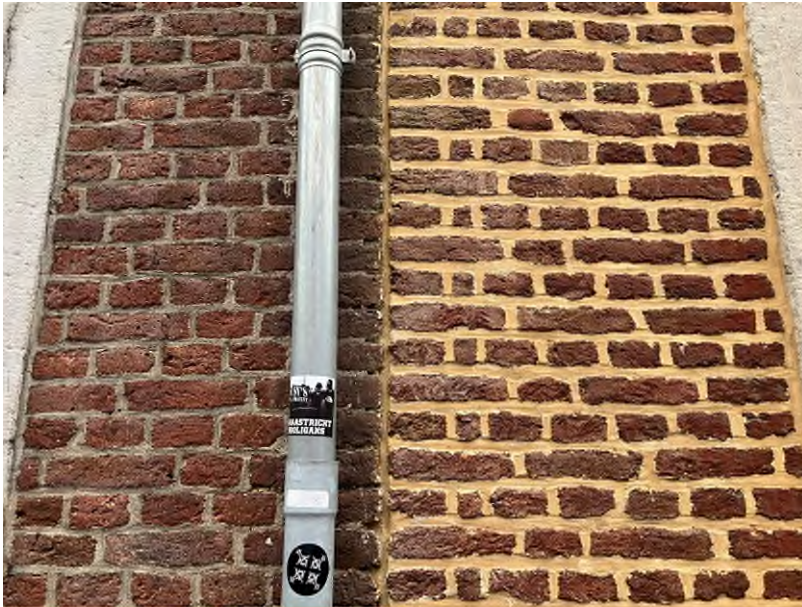
Foto: Kleurverschil in voegwerk kan zeer bepalend zijn voor de beeldkwaliteit. Afhankelijk van de motivering en onderzoek naar de oorspronkelijke kleurstelling kan een verstoring van het monument ontstaan.

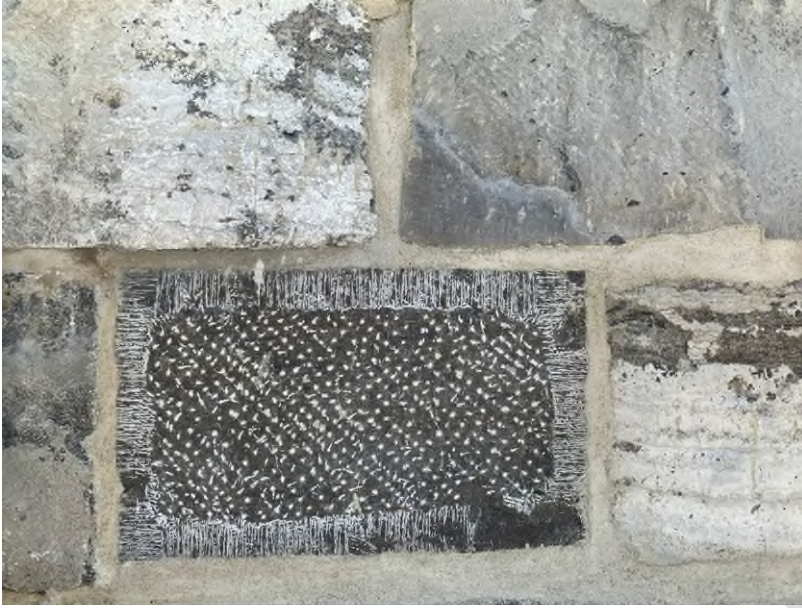
Foto: hardstenen muur waarbij één blok is ingeboet en afgewerkt volgens de oude technieken

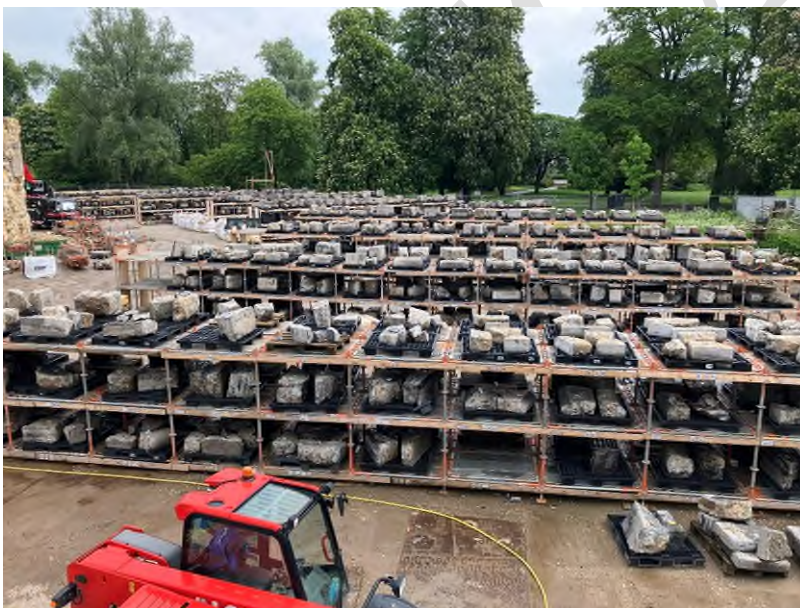
Foto: de stenen zijn duidelijk gecodeerd tijdens de uitvoeringswerkzaamheden zodat ze teruggeplaatst kunnen worden op de oorspronkelijke plaats

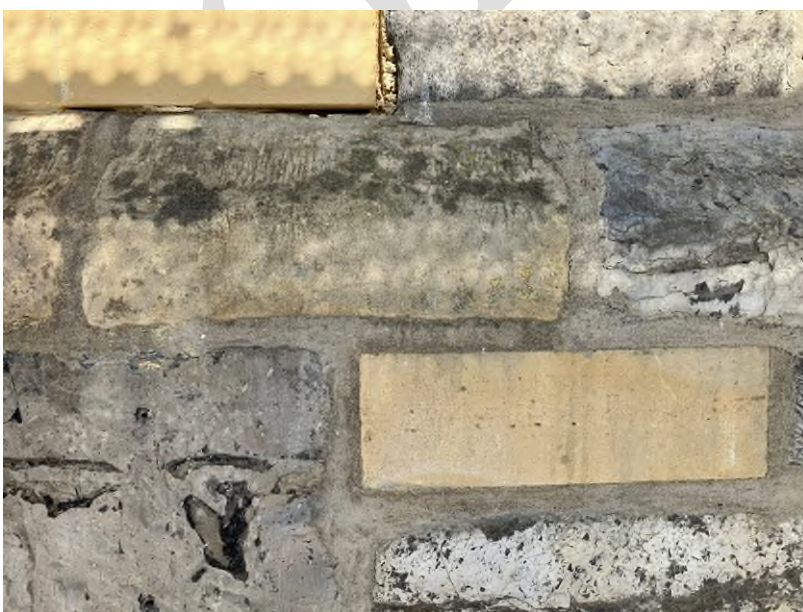
Foto: inboetwerk mergelblok

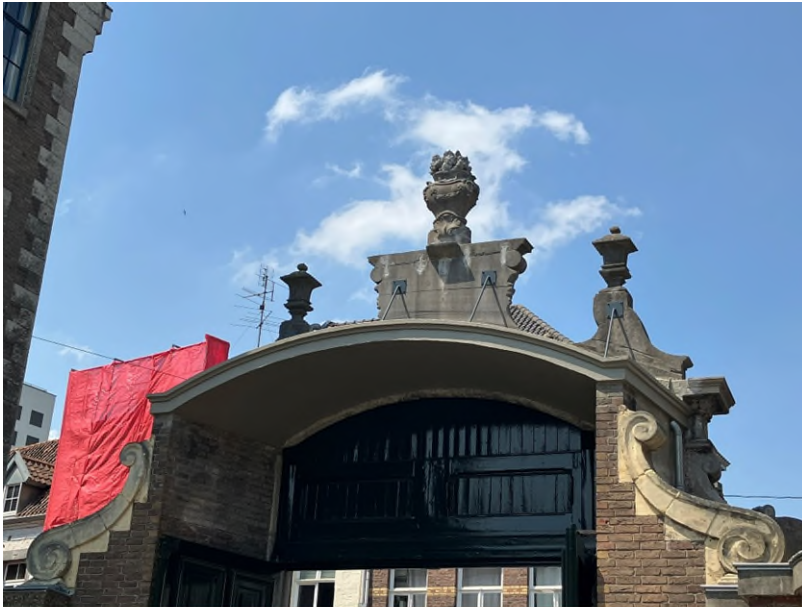
Foto: achterzijde ornament waarbij te zien is dat het ornament constructief gesteund wordt.

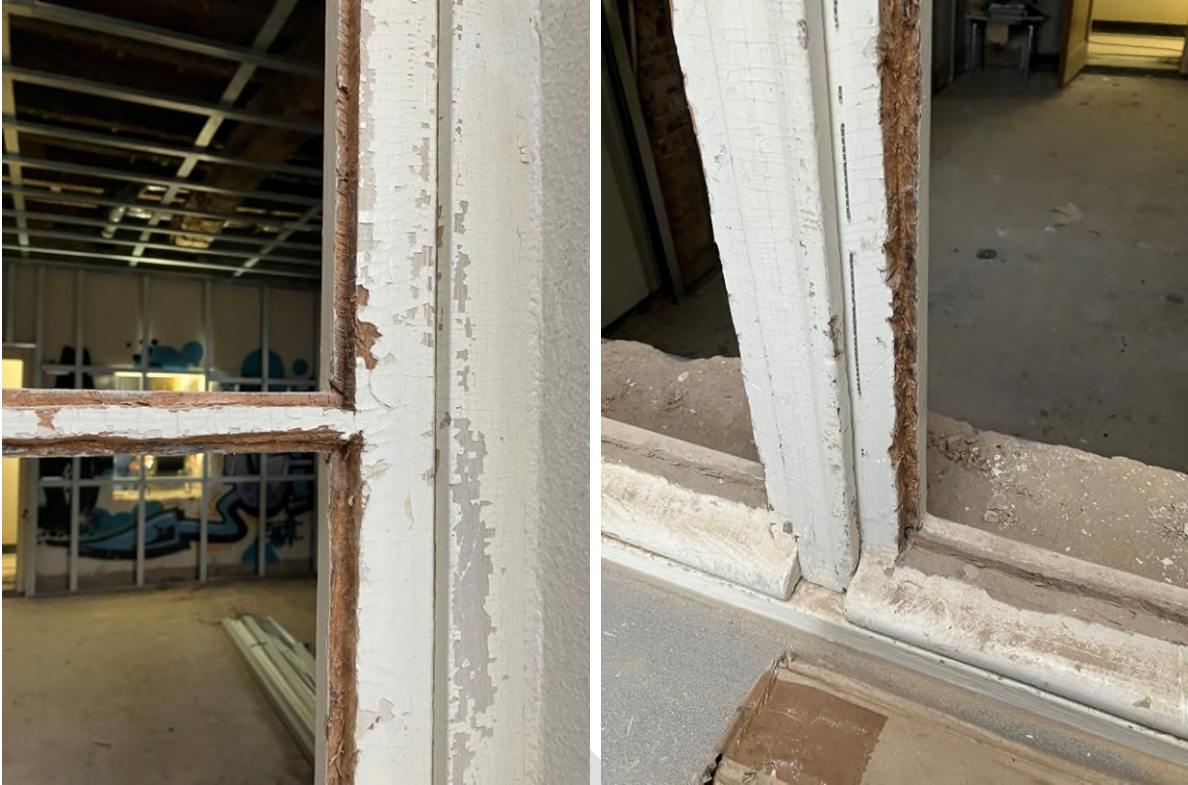
Foto's: het houten draaideel wordt gereed gemaakt voor het plaatsen van dun dubbel glas

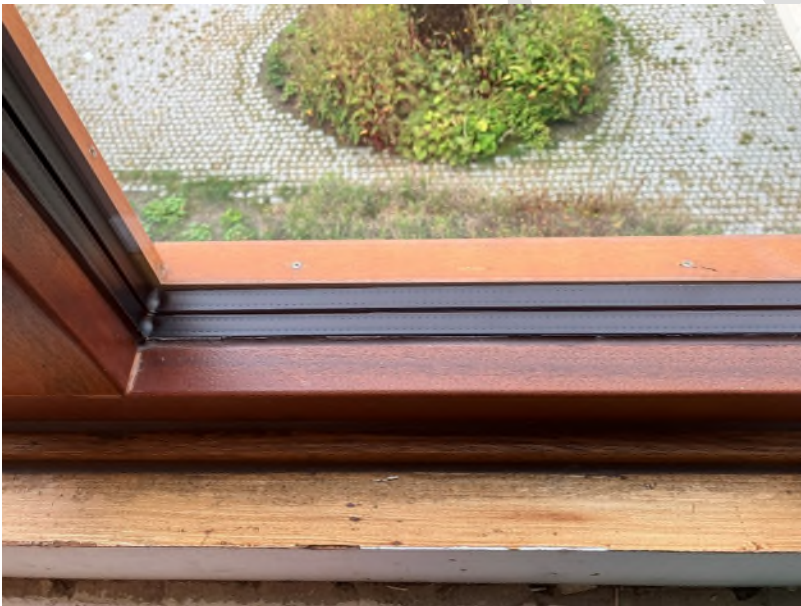
Foto: voorbeeld zwarte afstandhouders toegepast in triple glas

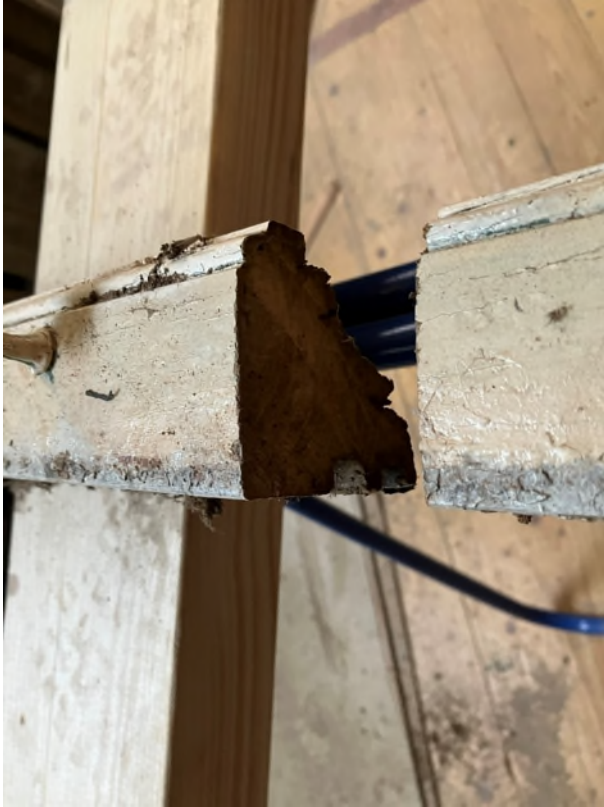
Foto: doorsnede houten onder regel raamvleugel

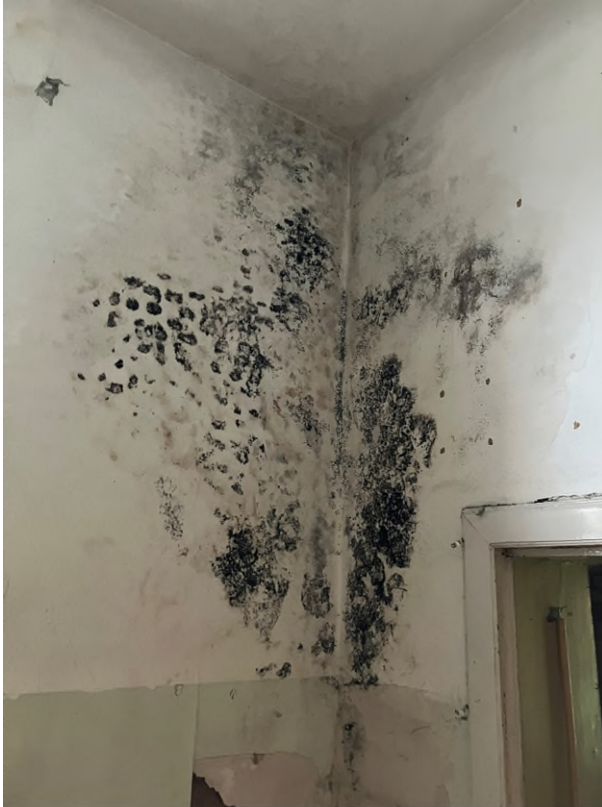
Foto: schimmelvorming aan de binnenzijde van gemetselde muren door achterstallig onderhoud en door te weinig ventilatie.

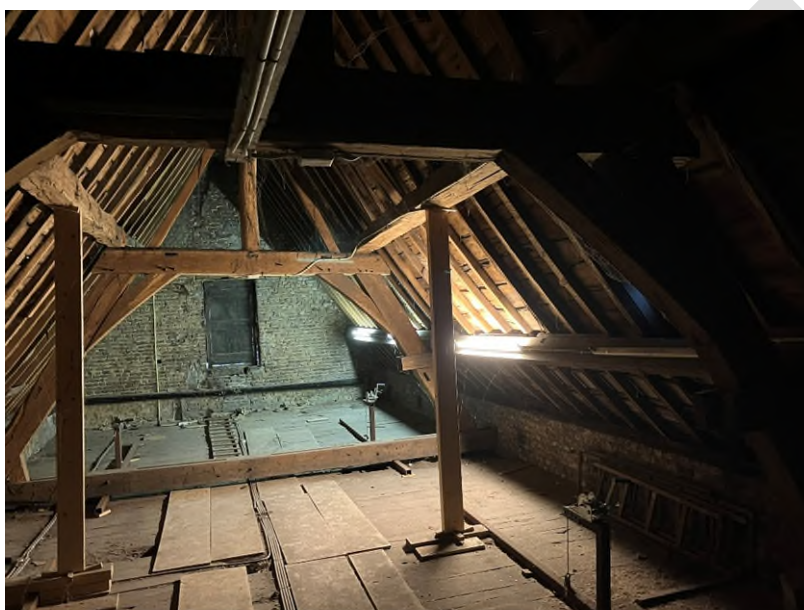
Foto: houten kapconstructie

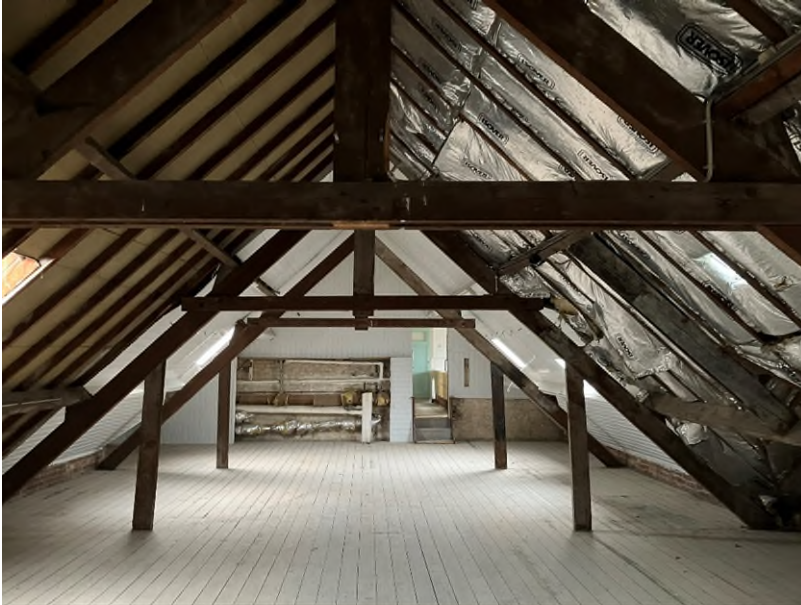
Foto: houten kapconstructie begin 20^{ste} eeuw

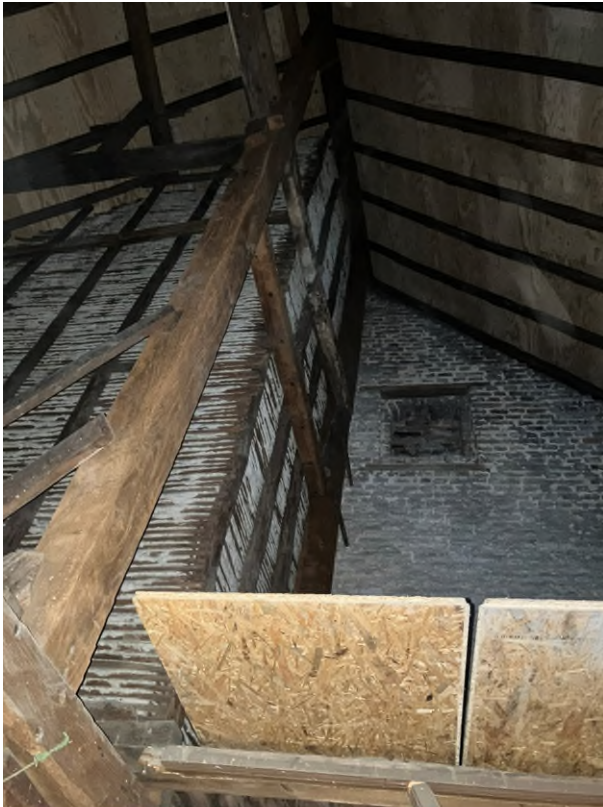
Foto: een lichtschacht op zolder precies boven het trappenhuis. In het dak was ooit een dakraam dat voor licht zorgde in het trappenhuis. Door dit bestaand element, kon in de plannen een nieuw dakraam geplaatst worden.

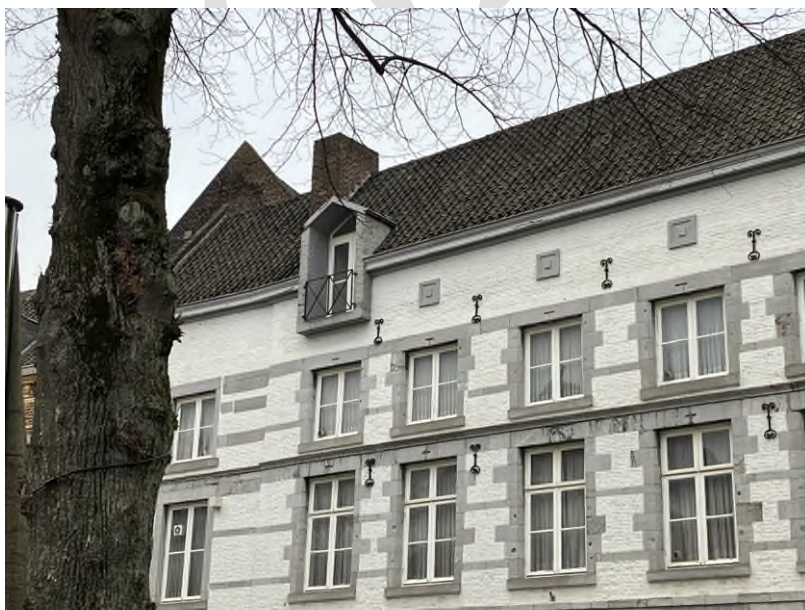
Foto: Dakkapellen mogen de gootlijn en de nok niet doorsnijden

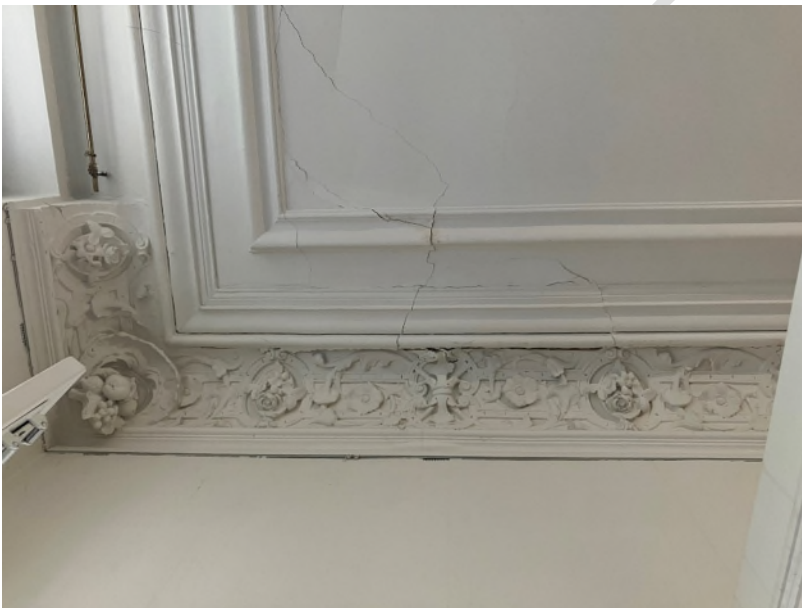
Foto: rijk versierd plafondlijst met scheuren. Waarschijnlijk is er schade aan de dragende constructie boven het plafond.

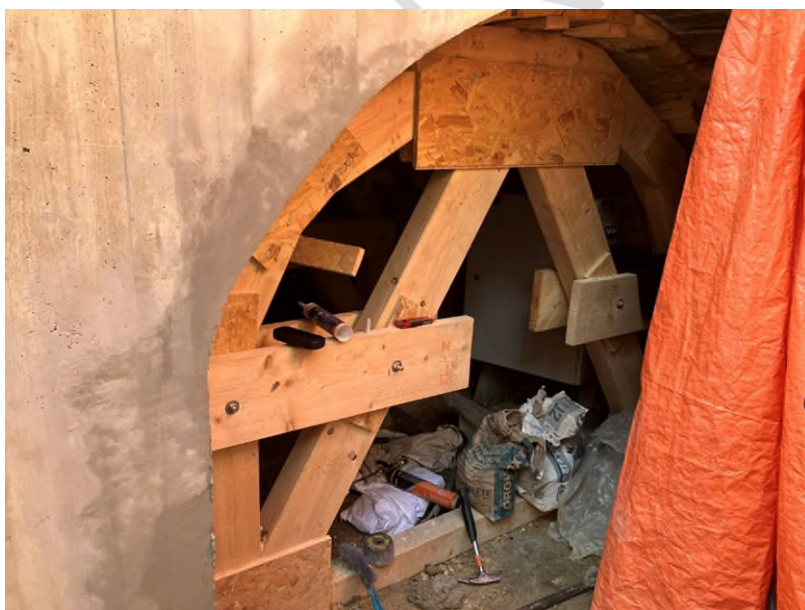
Foto: houten formeel tijdens herstelwerkzaamheden aan een kelder.

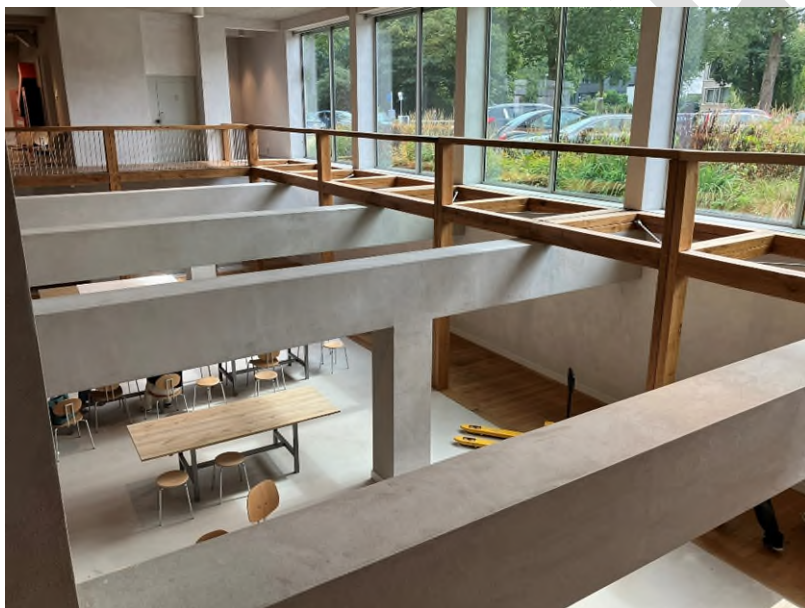
Foto: voorbeeld van het integreren van de moderne kelder bij de gebruiksoppervlakte van het gebouw zonder extra uitbreiding. Voorafgaand dit ontwerp is uitgebreid onderzoek geweest naar mogelijkheden van het gebouw.

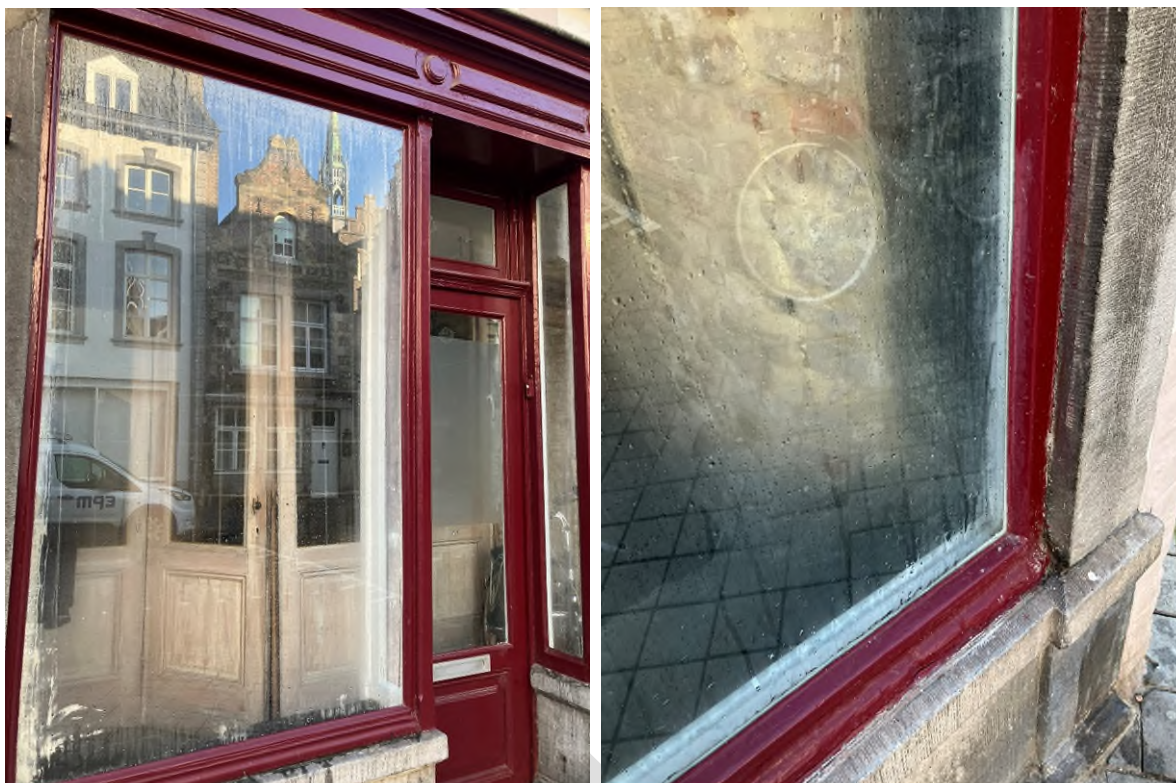
Foto's: condens op de binnenkant van de ruit. Condens geeft aan dat er te weinig geventileerd wordt.

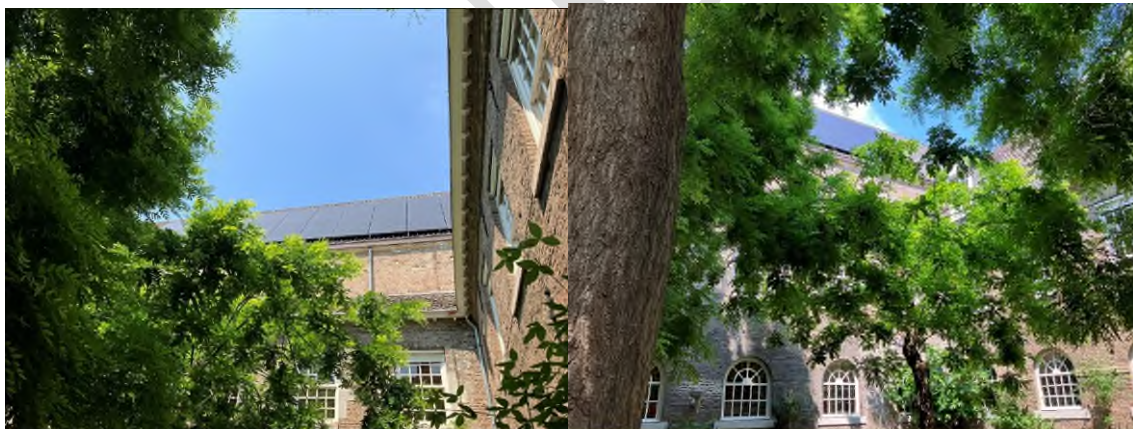
Foto's: toepassing van zonnepanelen op een dak van de binnenplaats van een klooster in de binnenstad van Maastricht. De zonnepanelen zijn niet te zien vanaf de openbare ruimte.
