# Leidraad Cultuurhistorische Objecten

Gemeente Maastricht

# *Leidraad* Cultuurhistorische Objecten 2018-2028

September 2017  
Versie 2.0  
Status: Definitief  
Projectnummer: 2017-0XX

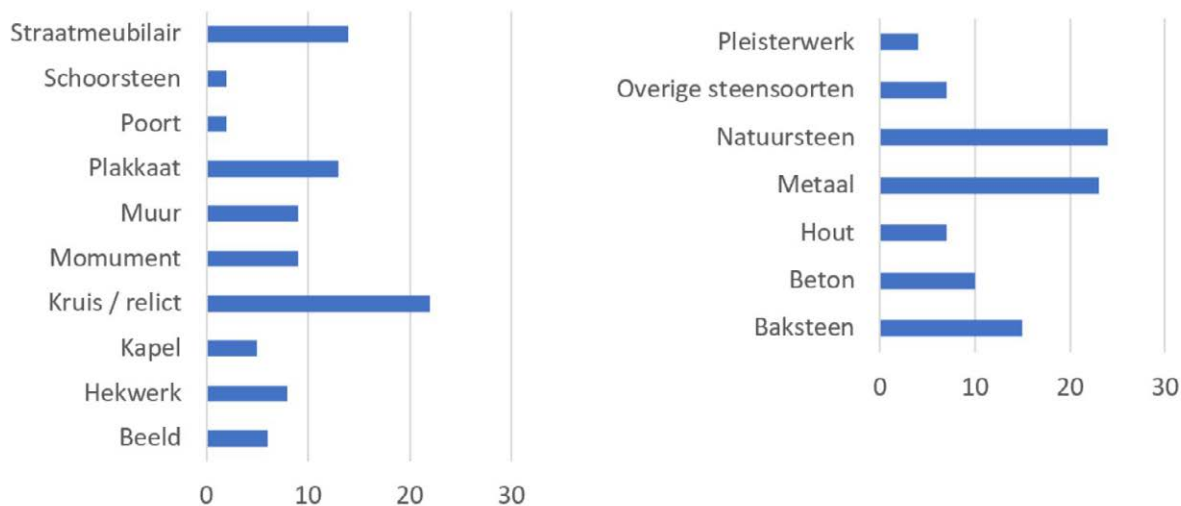
Grafiek: Onderverdeling op basis van type en belangrijkste materiaalsoort

In totaal zijn er 90 cultuurhistorische objecten die eigendom zijn, of vallen onder het beheer van de gemeente. In bijlage 1 is een overzicht opgenomen van alle objecten. In de onderstaande grafieken is op hoofdlijnen samengevat weergegeven de opbouw van het areaal qua typologie en materiaalgebruik:

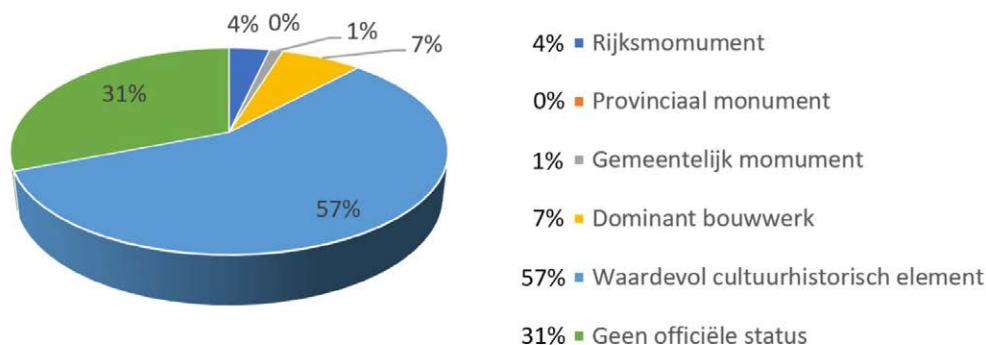
Cirkeldiagram: percentage areaal verdeeld naar status.

In de vorige paragraaf is samengevat weergegeven waar het areaal aan cultuurhistorische objecten uit bestaat. Deze paragraaf geeft weer de “waarde” van de objecten. Met “waarde” bedoelen we niet een vermogenswaarde (€), maar een status die aan objecten is toegekend en die is vastgelegd in diverse officiële documenten en bestemmingsplannen. In onderstaand cirkeldiagram is de status van de cultuurhistorische objecten verhoudingsgewijs inzichtelijk gemaakt.

De 31% van het areaal dat nog geen status heeft, zal geleidelijk gaan verminderen door het actualiseren van de bestemmingsplannen en daarmee alsnog een formele bescherming verwerven.
