# bouwhistorische verkenning

## BEGANE GROND JODENSTRAAT 7 | MAASTRICHT

september 2018, drs. B.A.J.T. Dukers

BUR04 MONUMENT EN RUIMTE

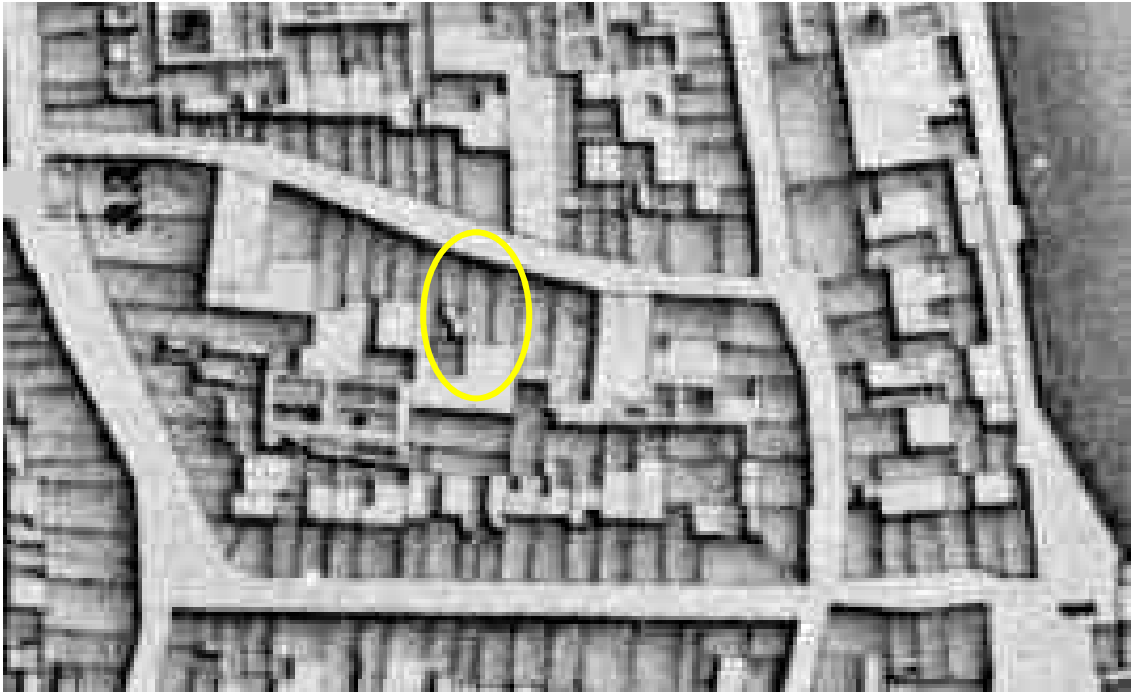
1 de twee voorgangers van Jodenstraat 7 op de Franse tekening uit 1748

Op de Franse schetstekening voor de maquette is aan de zuidoostzijde van de Jodenstraat een reeks smalle diepe panden zichtbaar. Ook ter plekke van Jodenstraat 7 zijn twee smalle panden getekend. De kadastrale minuutkaart uit ca.1820 laat een heel ander beeld zien, met een breed perceel (ter grootte van twee smalle panden), met perceelnummer A 1388bis. Dit hoorde qua eigendom bij het oostelijke buurperceel A 1388, het huidige Jodenstraat 3, waarmee het vanaf de achttiende eeuw een eenheid vormde. Dit grotere complex kwam tot stand in de tweede helft van de achttiende eeuw, zoals ook afleesbaar is aan de architectuur van de voorgevel.

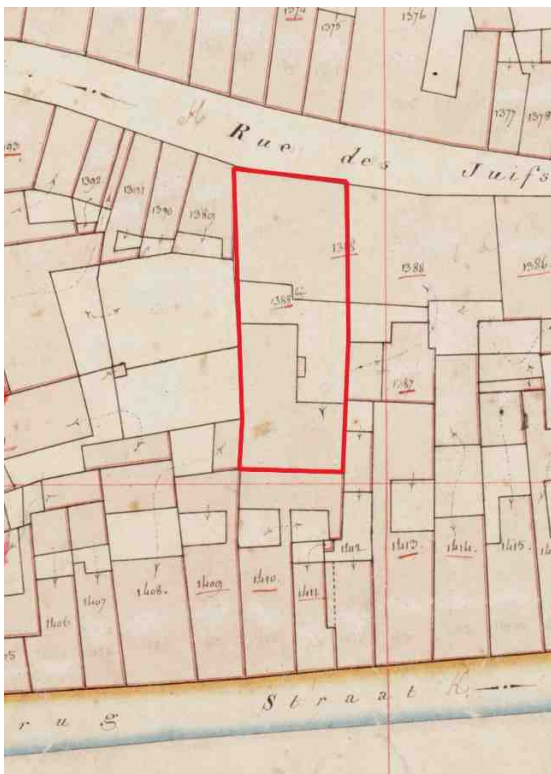
2 het pand op de kadastrale minuutkaart uit ca.1820

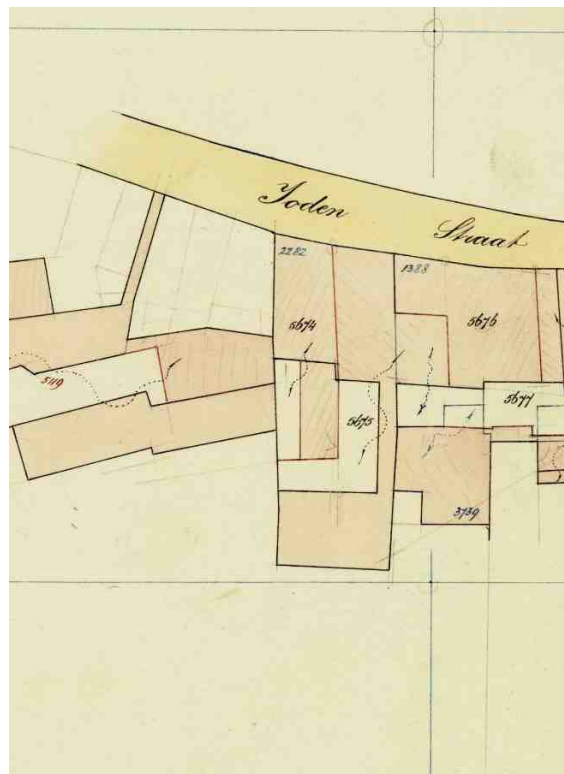
3 kadastrale hulpkaart uit 1907 (aanbouw keukenuitbouw)

De oudste bewaarde bouwaanvraag dateert uit 1906 en betreft de bouw van een achterbouw, achter het westelijke (rechter) deel van Jodenstraat 7. Dit werd op dat moment omgevormd tot een woonhuis en in de achterbouw kwamen een privaat en een keuken. Zoals vermeld, heeft deze aanbouw er maar ongeveer vijf jaar gestaan en is gesloopt voor de bouw van de hoedenfabriek van de firma Dassen, in 1910-1911. Tekeningen van de fabriek zijn helaas niet (meer) aanwezig in het bouwarchief, mogelijk dat deze bij het inventariseren van het archief van de firma Dassen nog naar voren zullen komen. Om de fabriek toegankelijk te maken, werd er een doorrijdpoort op de begane grond van het linker (oostelijke) deel van Jodenstraat 7 aangelegd. Hiervoor werden twee ramen vervangen door een poortopening, waarvoor in 1910 vergunning werd aangevraagd.

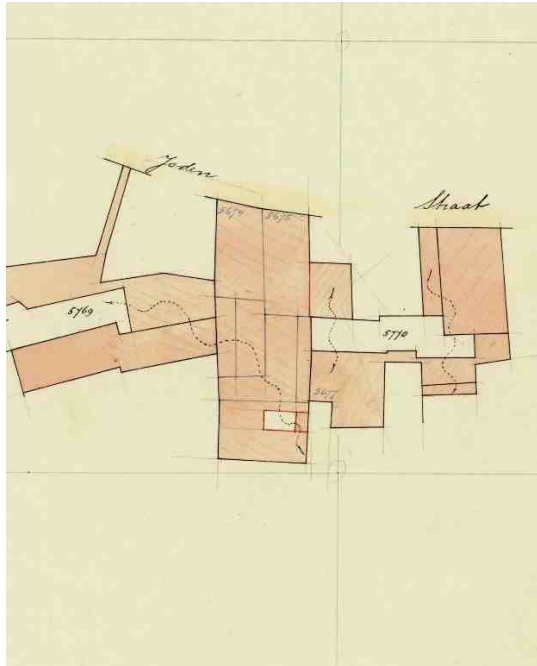
4 kadastrale hulpkaart uit 1911: de bouw van de fabriek in 1910 is weergegeven

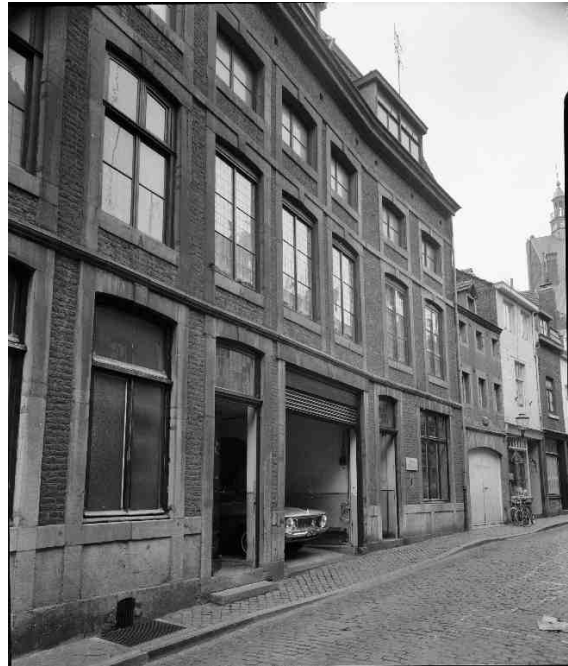
5 de voorgevel in 1962

Op een foto uit 1962, van de Rijksdienst voor de Monumentenzorg (nu RCE), is de voorgevel goed zichtbaar. Hierop is te zien dat er toen rechts op de begane grond een toegang met getoogde (achttiende-eeuwse) omlijsting was met daarnaast een breed venster met rechte bovenlatei (vermoedelijk uit de eerste helft van de twintigste eeuw). Deze zijn beide eind twintigste eeuw vervangen door toegangen, waarbij de linker iets is opgeschoven naar rechts. Ook zijn alle ramen en deuren vernieuwd, met uitzondering van de linker deur op de begane grond (links van de poort).

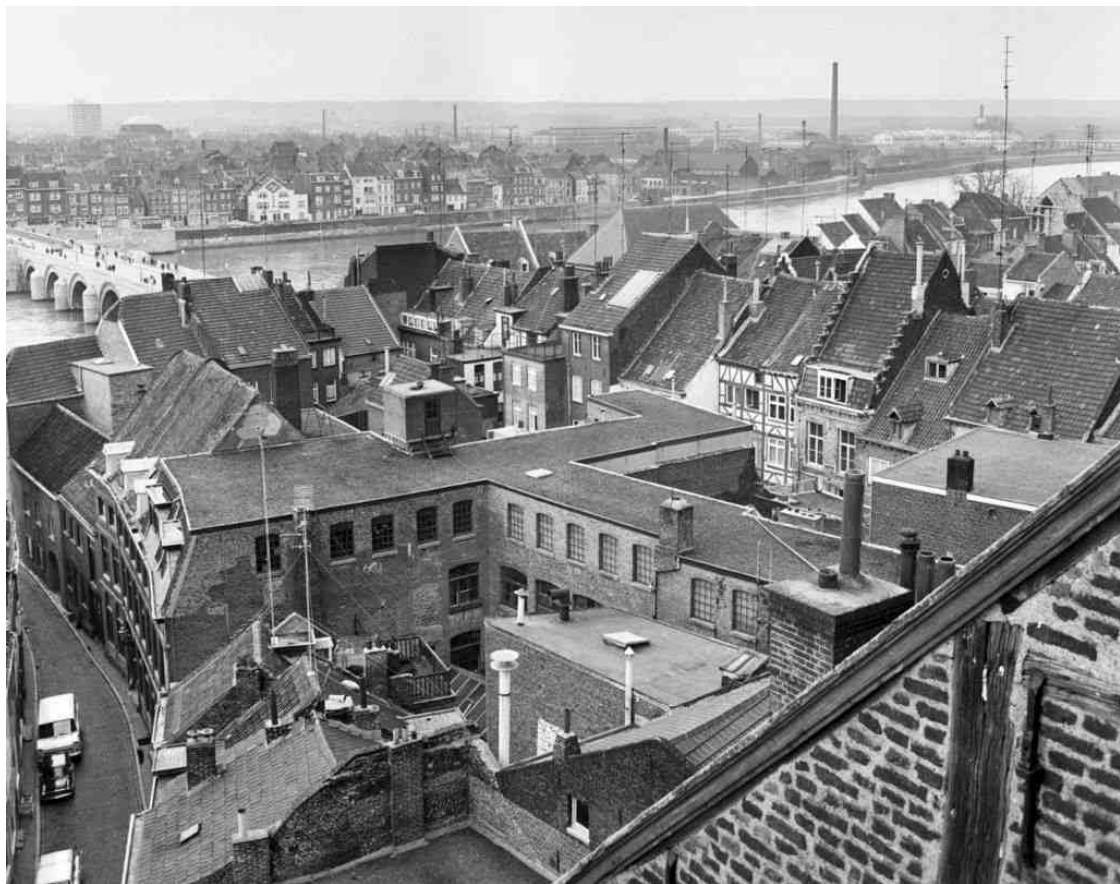
6 foto vanaf de steiger van het Dinghuis (ca.1970) met daarop de fabrieksvleugels uit 1910

Een ongedateerde foto vanaf het dak van het Dinghuis (vermoedelijk gemaakt tijdens de restauratie eind jaren zestig, begin jaren zeventig), laat de omvang van de fabriek op het achterterrein zien, evenals de ingrepen die in het achterste dakvlak van Jodenstraat 7 werden gedaan om het fabrieksgebouw op het voorhuis aan te sluiten.

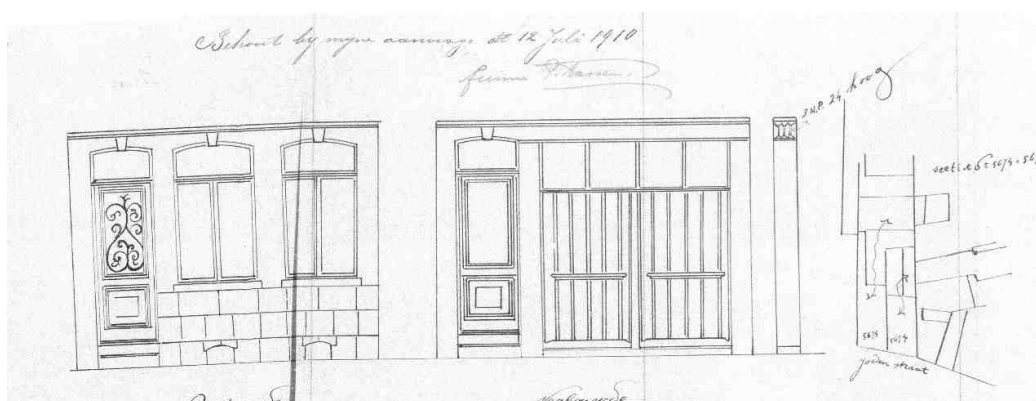
7 bouwtekening voor het veranderen van twee vensters in een poort in de voorgevel (1910)

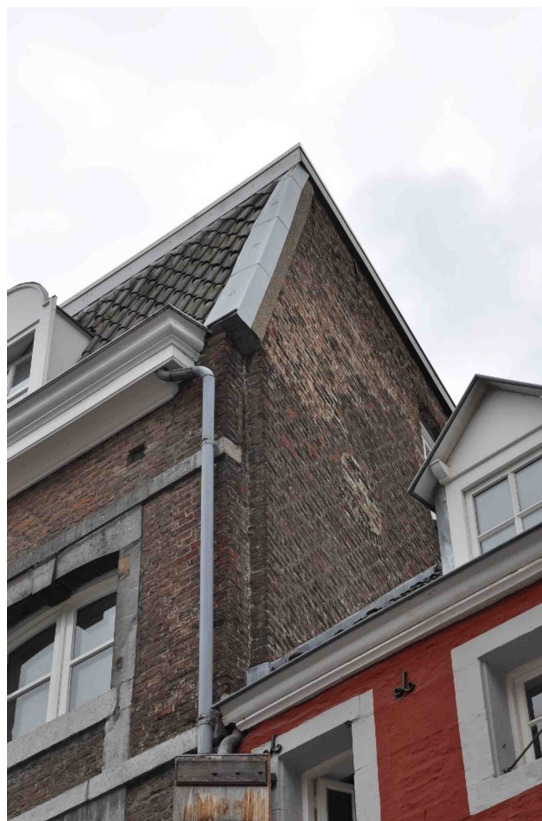
9 de in 1910 verhoogde zijgevel van nr.7

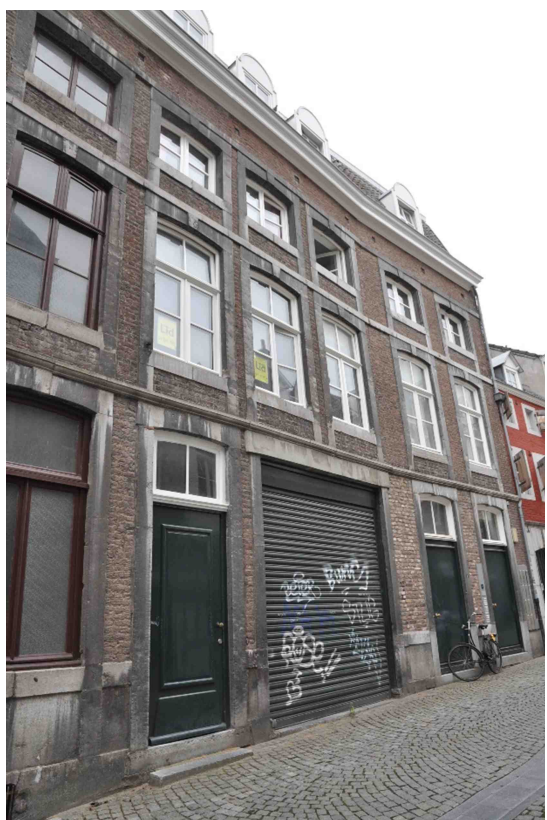
10 de voorgevel vanuit het oosten

De voorgevel is van oorsprong achttiende-eeuws en het bakstenen muurwerk wordt naar de mode van die tijd geleed door hardstenen stijlen en banden. De vensters hebben getoogde omlijstingen met sluitstenen en de zijstijlen zijn doorgezet naar de hardstenen banden onder de vensters. De bovenlateien zijn gekoppeld aan de bovenliggende horizontale band. De linker deur op de begane grond is een gesloten deur met een gedeeld bovenlicht en dateert uit ca. 1900, hoewel de middenroede van het bovenlicht later is aangebracht. De poortopening is voorzien van een modern metalen rolluik. De twee rechter deuren op de begane grond en de ramen van de verdiepingen (T-ramen op de eerste en draairamen op de tweede verdieping) zijn in de late twintigste eeuw vernieuwd.

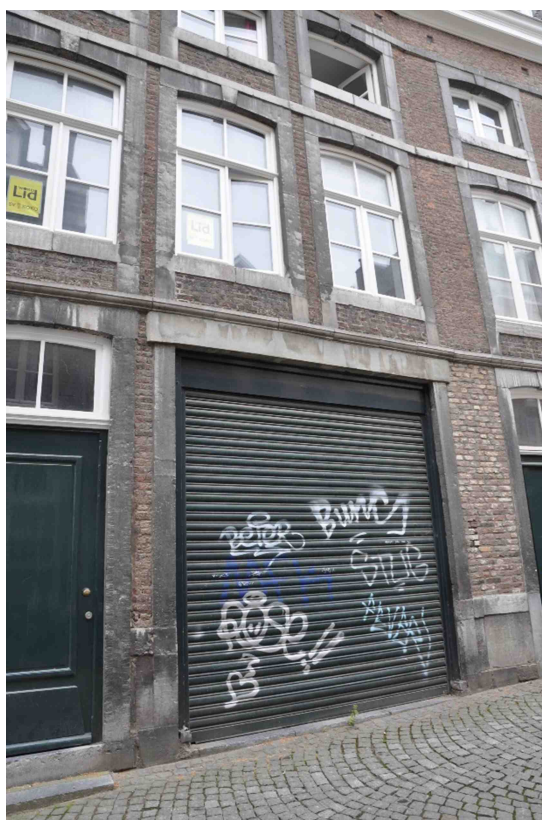
11 detail van de poort uit 1910 (rolluik recent)

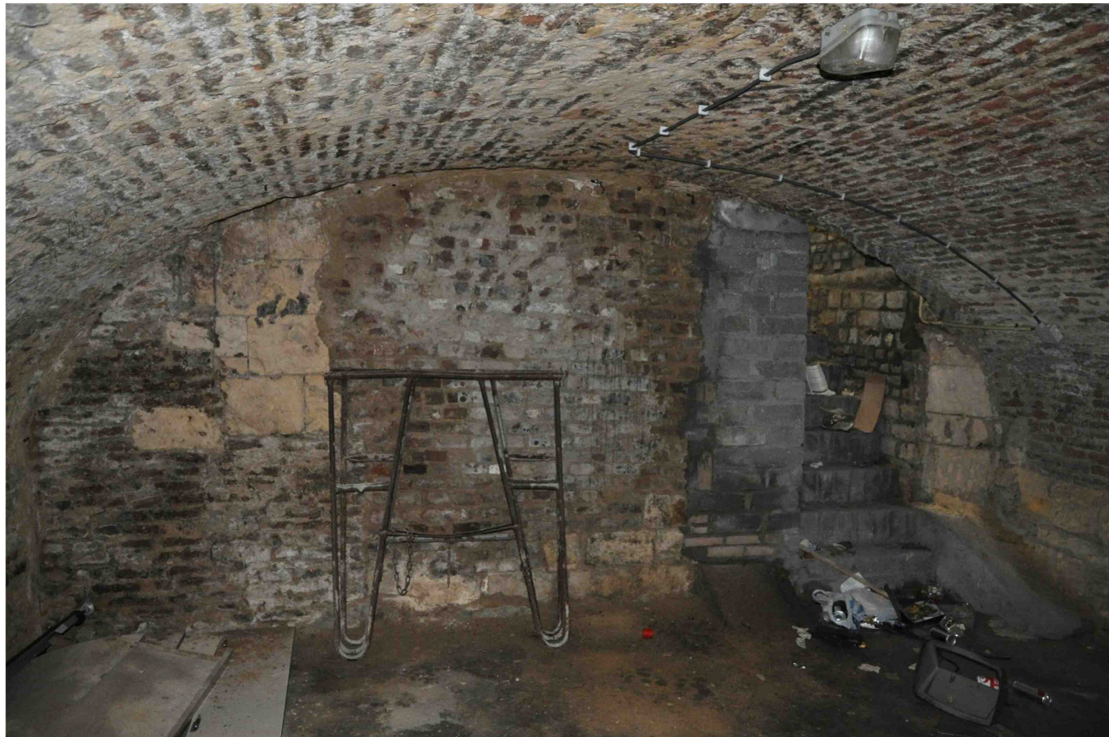
12 de kelder onder het oostelijke deel van nr.7, gezien naar het noorden (huidige toegang rechts)

Hoewel er op het terrein in het verleden meerdere kelders waren, is vandaag de dag alleen een kelder onder het oostelijke deel van het voorhuis van nr.7 toegankelijk. De kelders onder het achterterrein zijn bij de sloop van de fabriek in 1989 dichtgestort. De kelder onder nr.7 ligt op enige afstand van de voorgevel en heeft een tongewelf met de kruin haaks op de straat. De zijmuren zijn opgetrokken in mergelsteen, met uitzondering van de noordelijke gevel die in baksteen gemetseld is. Het tongewelf is uitgevoerd in baksteen, met een gemetselde visgraat in de kruin. Dit past bij een datering in de achttiende eeuw. In de westelijke hoek van de achtergevel en in de westelijke zijgevel van de kelders zijn doorgangen naar andere, niet meer toegankelijke kelders, die dichtgezet zijn in betonsteen. De huidige toegang is in de noordoostelijke hoek, via een gemetselde trap van betonstenen.

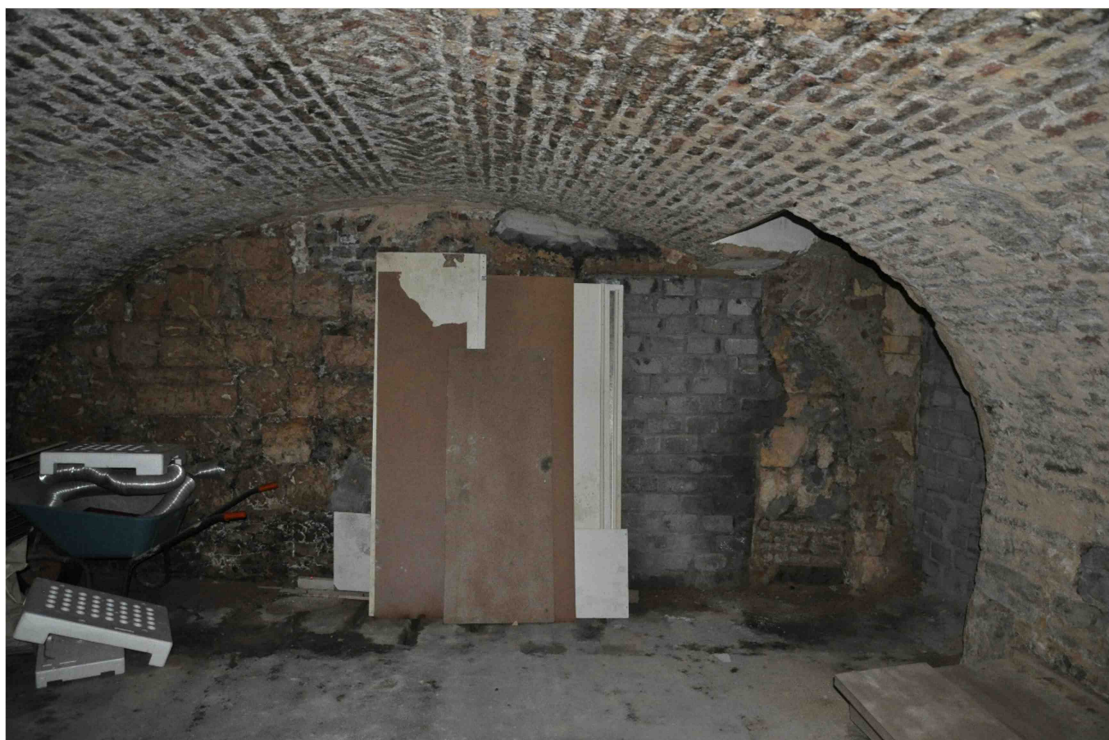
13 de kelder richting het zuiden: in de achterwand en de westelijke zijmuur zijn dichtgezette openingen naar andere (dichtgestorte) kelders onder het pand en de binnenplaats.

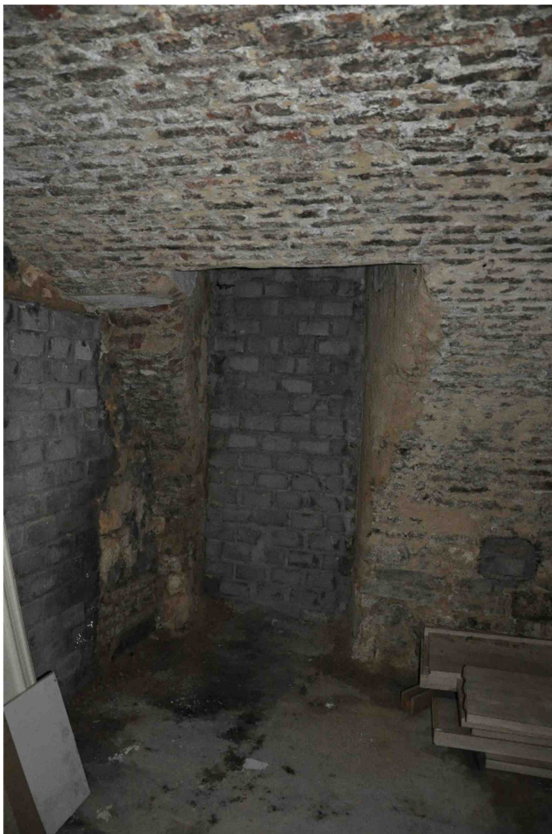
14 dichtgezette doorgang in westelijke richting

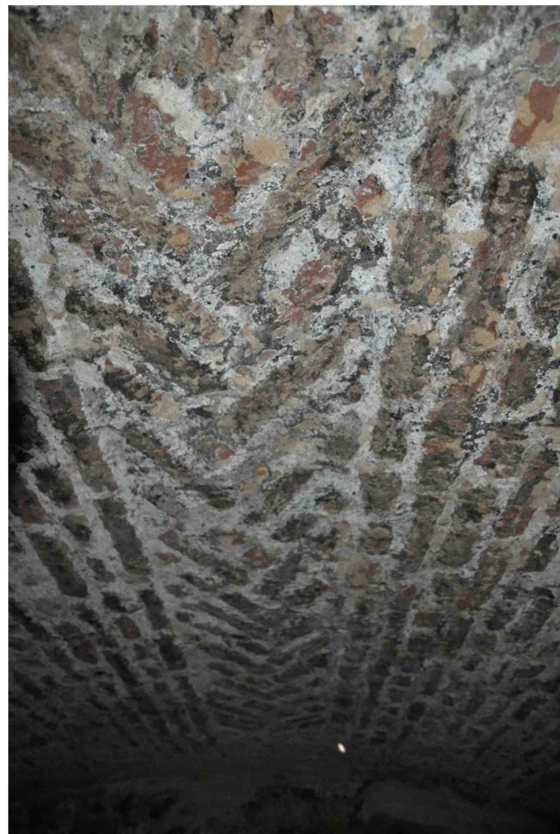
15 visgraatmetseling in de kruin van het gewelf

constructie – In het voorhuis is nog de achttiende-eeuwse kelder aanwezig, die van hoge monumentale waarde is vanwege zijn ouderdom, relatieve gaafheid en de bijzondere afwerking van de kruin. Boven de begane grond is vermoedelijk nog een historische balklaag aanwezig, maar dit moet nader worden vastgesteld.

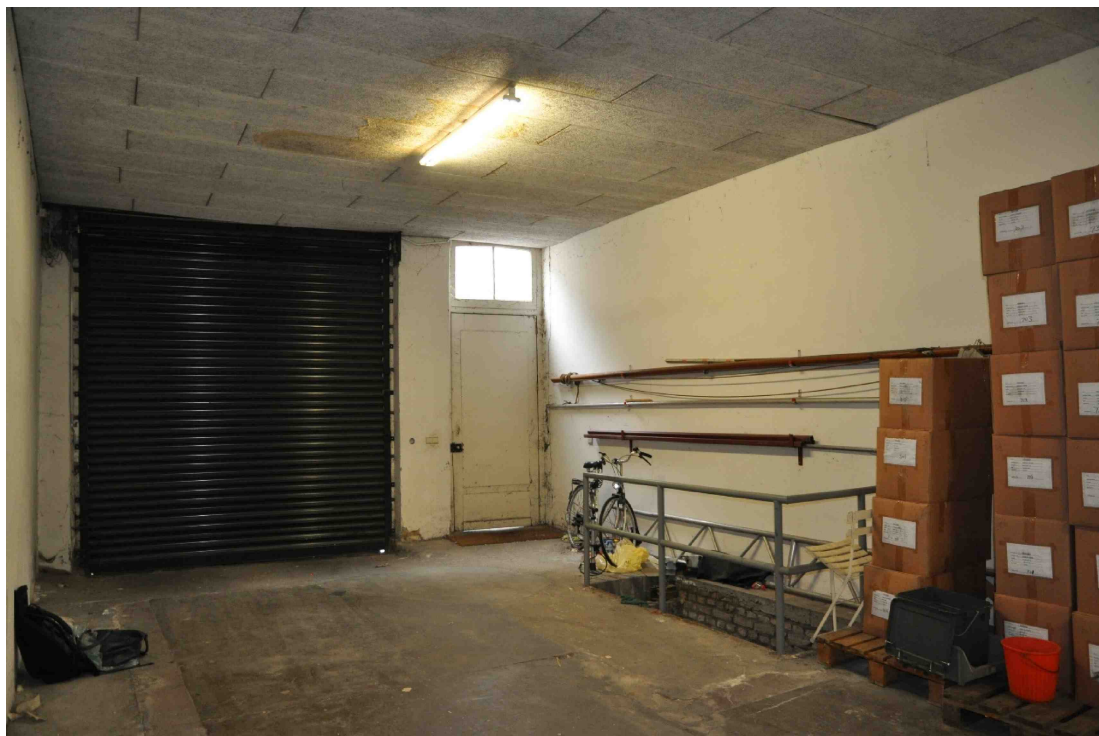
16 de begane grond van het oostelijke deel, gezien richting de voorgevel. Rechts de keldertrap.

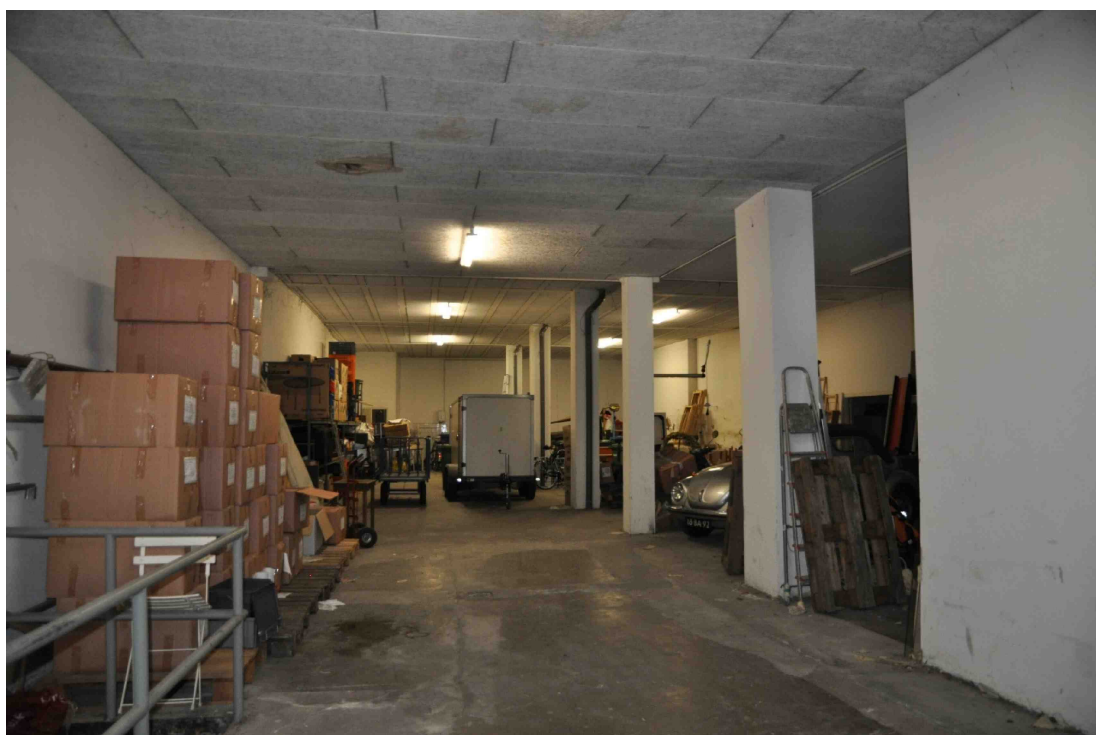
17 de begane grond en achterbouw, gezien vanaf de voorgevel van het oostelijke deel van nr.7. De overgang tussen voorhuis en overdekte binnenplaats ligt bij de tweede pilaar van voor gezien.

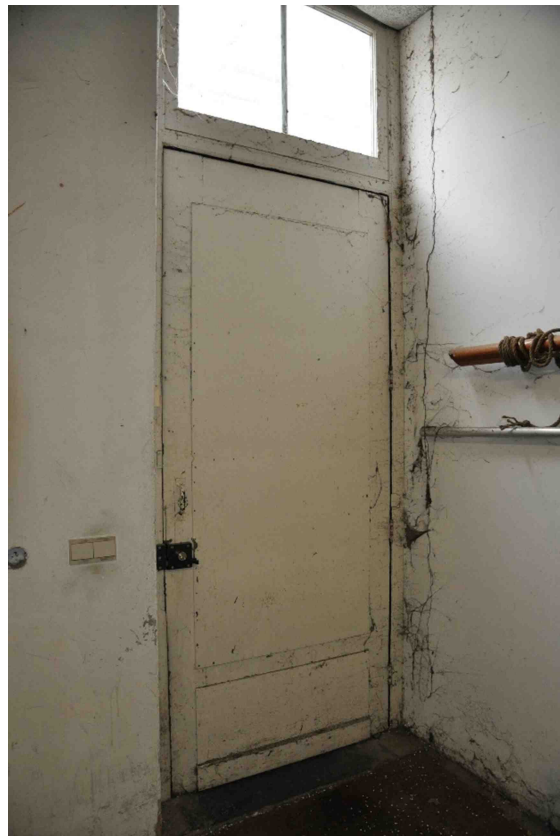
19 de voordeur van het oostelijke deel (ca.1900)

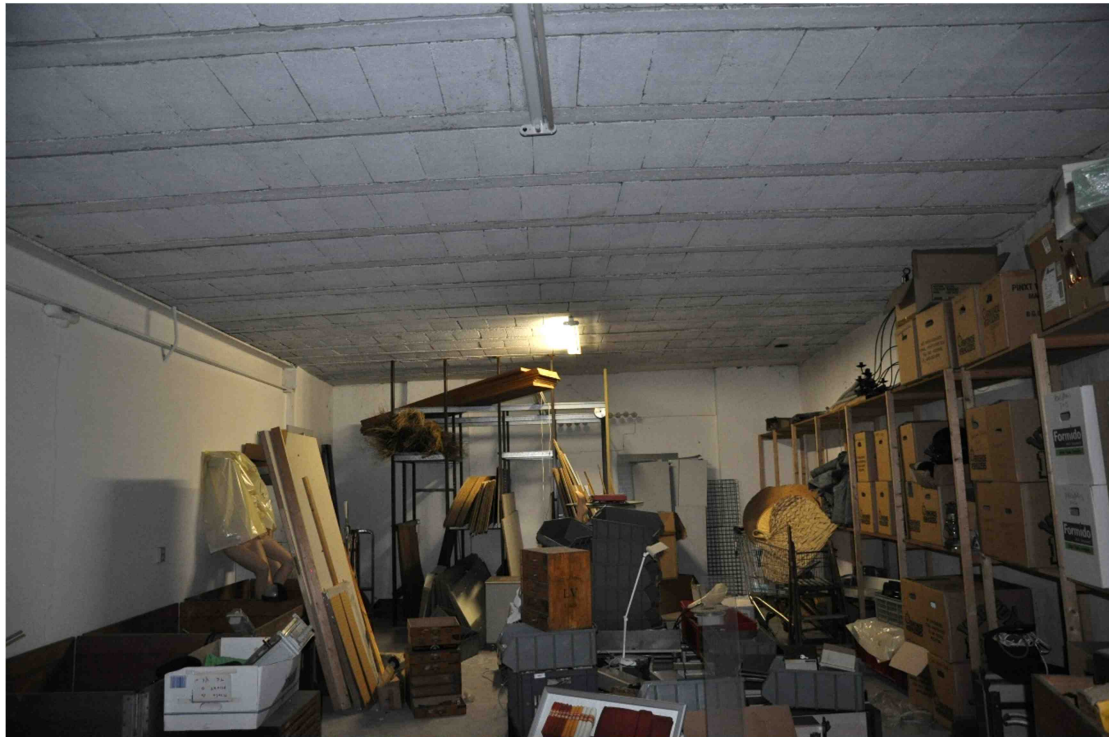
20 de voorste opslagruimte aan de westzijde: overdekt na de sloop van de fabriek in 1989

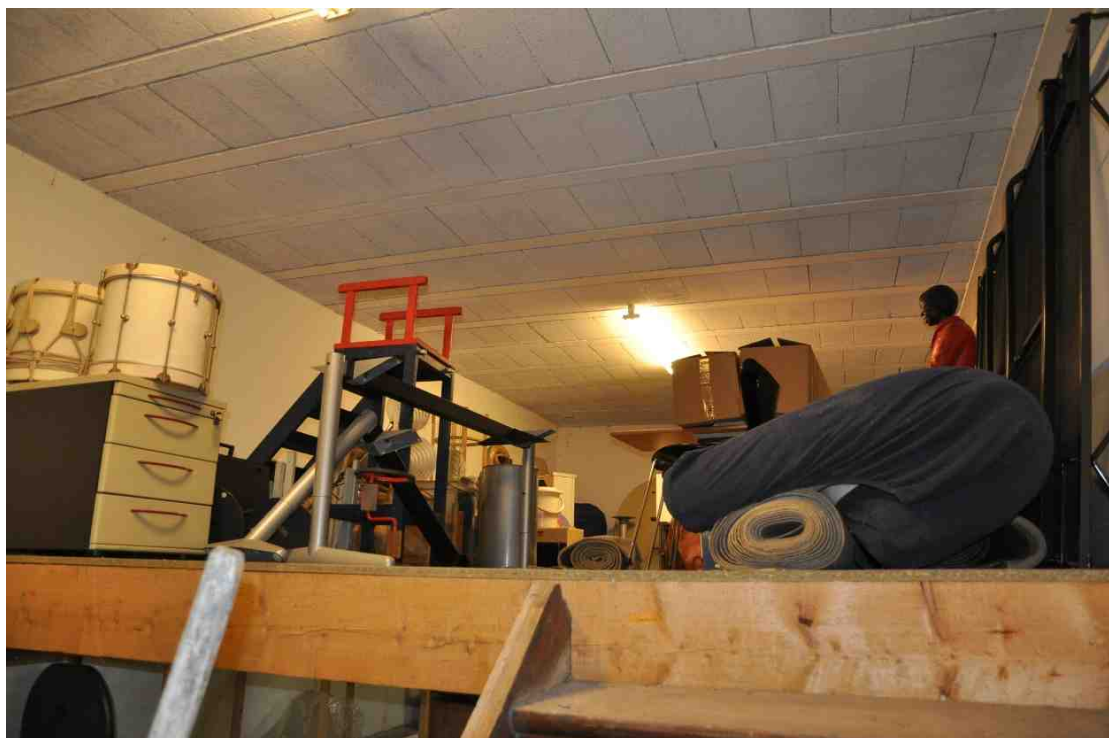
21 de achterste opslagruimte aan de westzijde, met houten tussenvloer (1989)

constructie – De draagconstructies van de platte daken bestaan uit betonnen broodjesvloeren, aangebracht zijn bij het maken van de achterbouwen in 1989. Het plafond van de grote achterbouw wordt ondersteund door betonnen kolommen. In de muur tussen de twee bergruimtes aan de westzijde is een dichtgezette, brede opening met een stalen bovenlatei.

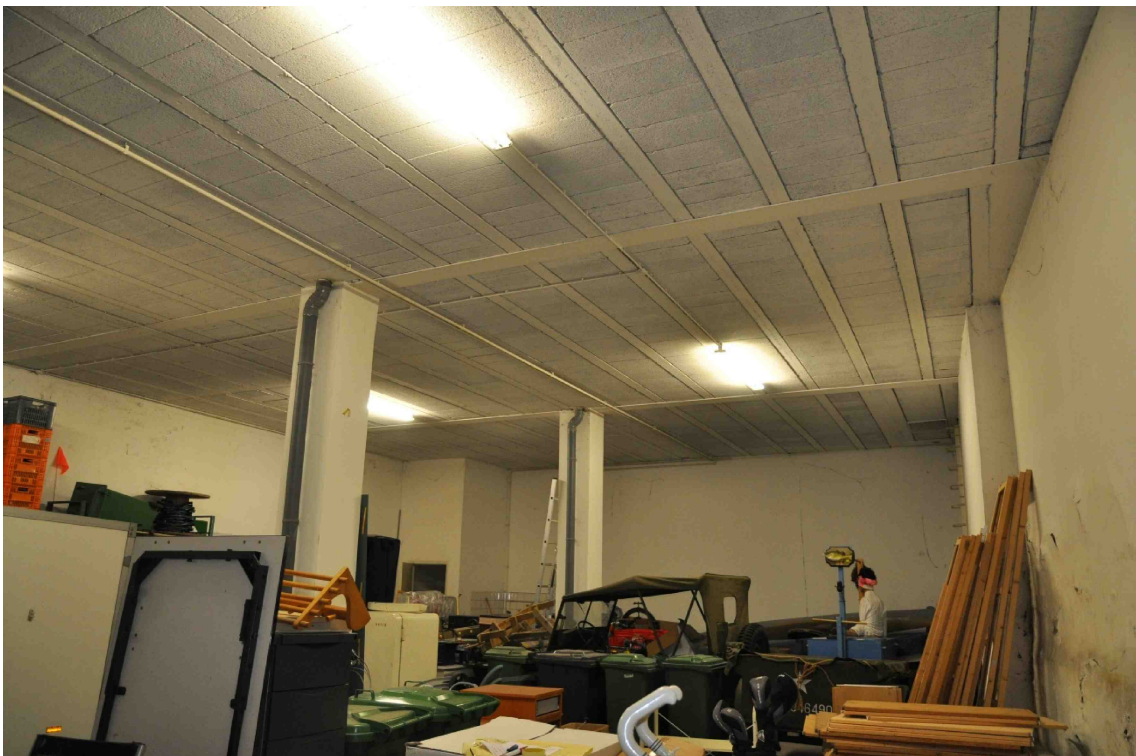
22 de overdekte binnenplaats achter het huis, gerealiseerd na de sloop van de fabriek in 1989

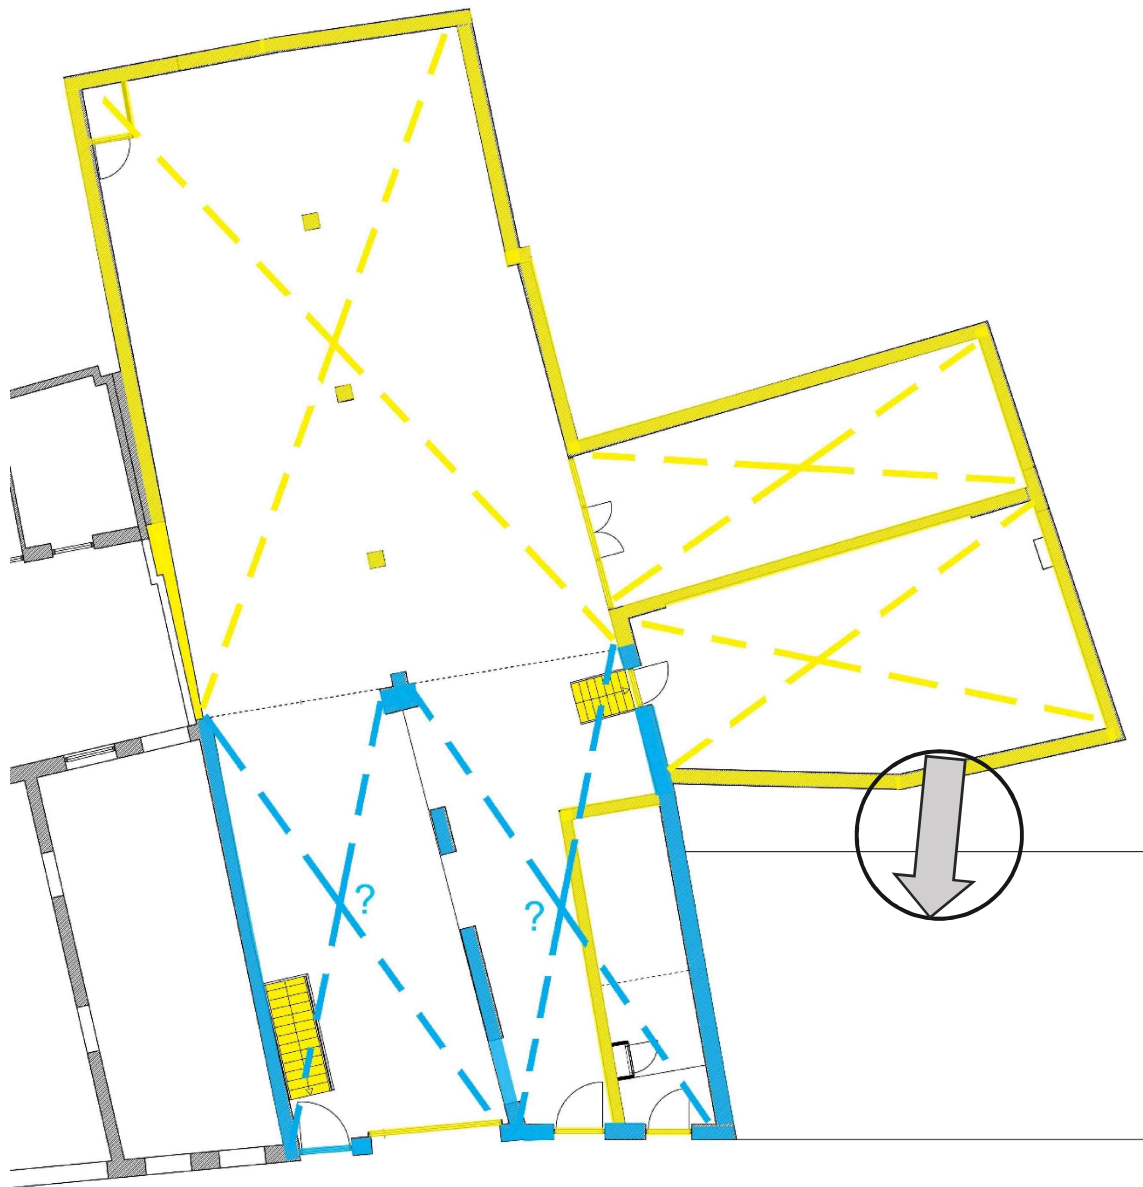
24 plattegrond met de monumentale waarden van de begane grond van Jodenstraat 7. De balklagen boven de begane grond van het voorhuis zijn niet in het zicht, maar het is de verwachting dat de 18<sup>e</sup>-eeuwse balklagen nog aanwezig zijn.
