BOUWHISTORISCHE VERKENNING & WAARDENSTELLING

MAASMOLENDIJK 20

AFFUITENLOODS

BRUG OVER DE ZUID WILLEMSVAART

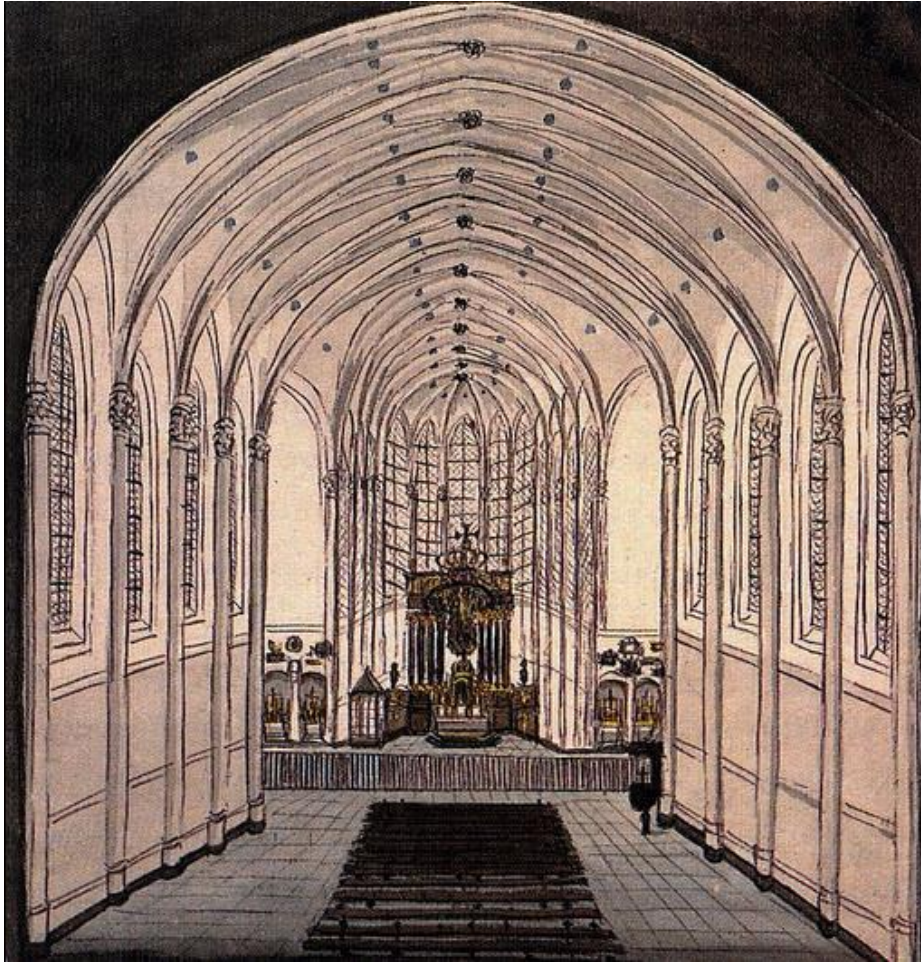
Reconstructie uit 1825-1850 van de kloosterkerk door Philippus van Gulpen. Afb: *Nieuwen Biesen in Alden Biesen. 5 Eeuwen Duitse Orde in Maastricht* (1989), p.44.

De in Maasgotiek opgetrokken kerk bestond uit een eenbeukig schip met vier traveeën met hoge spitsboogvensters, een bescheiden transept en een ruim priesterkoor met drie traveeën en een polygonale apsis. Ook deze onderdelen waren voorzien van spitsboogvensters. Op de kruising stond een dakruiter. Verder had de kerk geen torens.

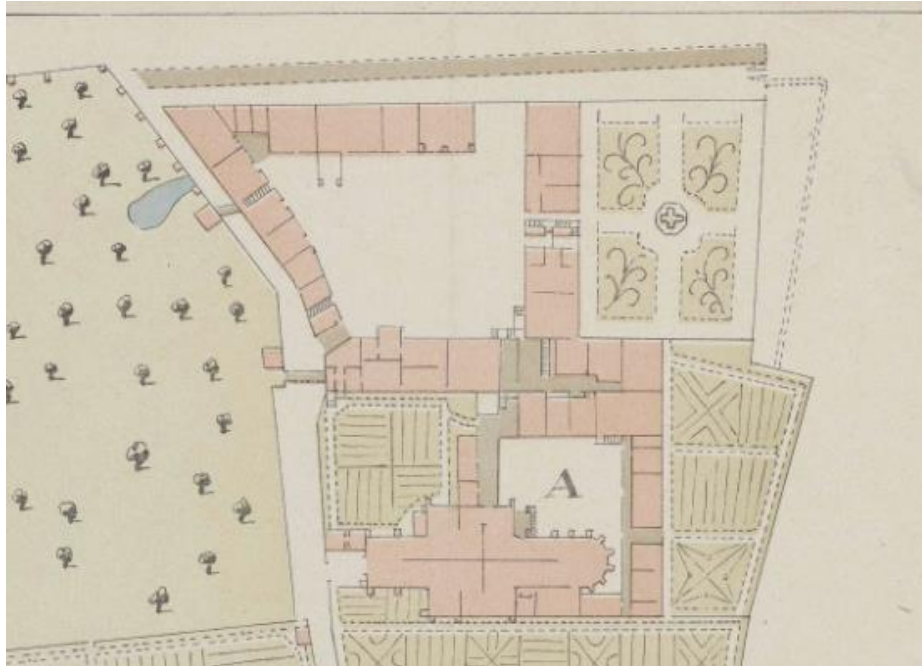
Plattegrond van de Nieuwe Biesen in de achttiende eeuw, gepubliceerd in 1894. Afb: RHCL beeldbank, nr. RAL_K_362.

Het kloosterterrein bestond in de achttiende eeuw uit twee carrévormige complexen. Het zuidelijke deel was gesitueerd rond de kloosterkerk. Aan de andere zijde was een omsloten binnenterrein ontstaan, omringd door twee- of drielaagse gebouwen onder zadeldaken. Deze gebouwen lijken minder imposant te zijn in uitvoering dan het middeleeuwse commanderijgebouw. Tussen de Boschstraat en het kloosterterrein was in de achttiende eeuw een grote boomgaard aangeplant. Deze gaard stamt mogelijk al uit een eerdere periode aangezien ze ook voorkomt op zestiende-eeuwse stadsplattegronden.

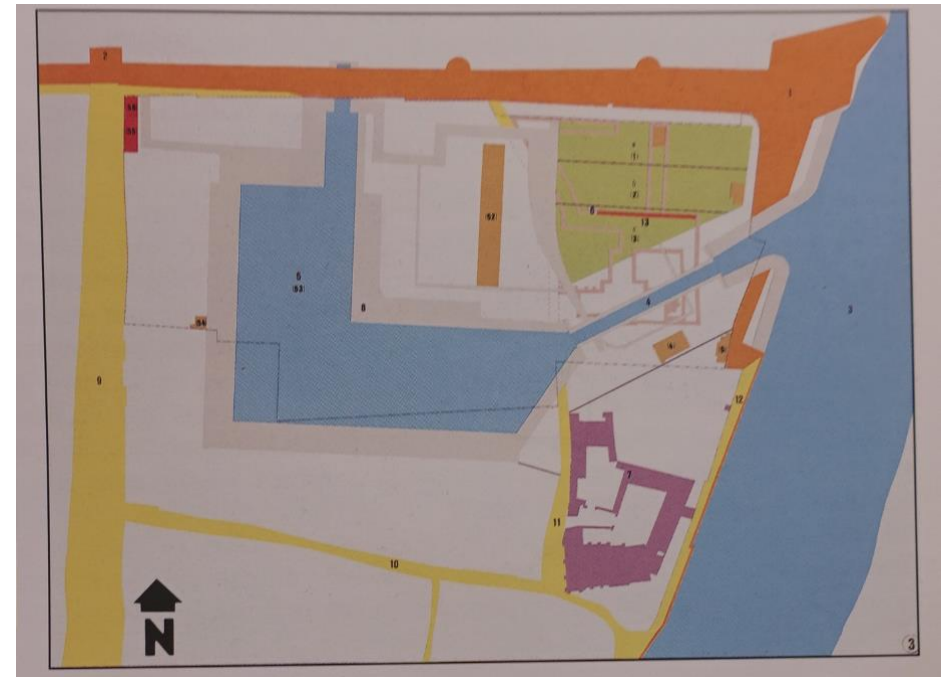
Schematische weergave van de situatie in 1827 met het Bassin en de Maas in het blauw. De eerste gronden van de papierfabriek zijn in het groen weergegeven met daaronder geprojecteerd de plattegrond van het kloosterterrein. Afb: *Nieuwen Biesen in Alden Biesen. 5 Eeuwen Duitse Orde in Maastricht* (1989), p.88.

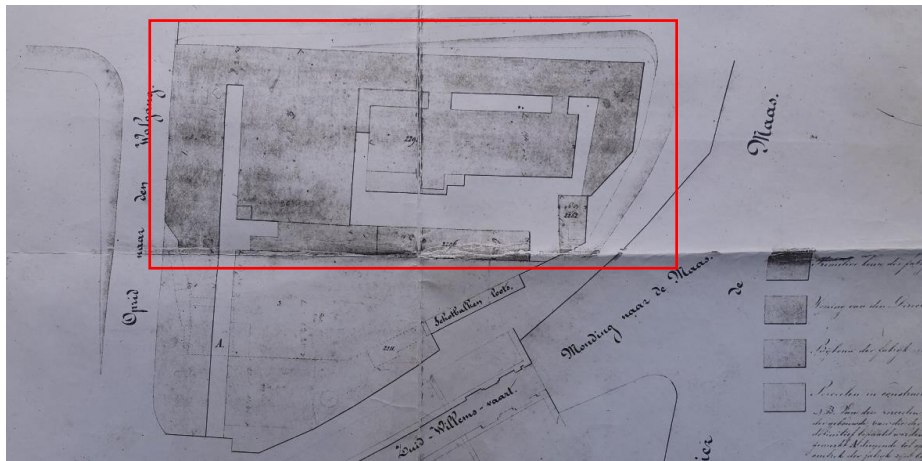
Plattegrond van de papierfabriek van Lhoëst & Weustenraad omstreeks 1851. In de rode omlijning de eerste gebouwen die ter plaatse van twee tuinen gebouwd zijn. Links van de gebouwen loopt een weg omhoog naar de bovenzijde van de vestingmuren. Afb: SHCL archief: EAN_0903 Koninklijke Nederlandse Papierfabriek, inv.nr. 913.

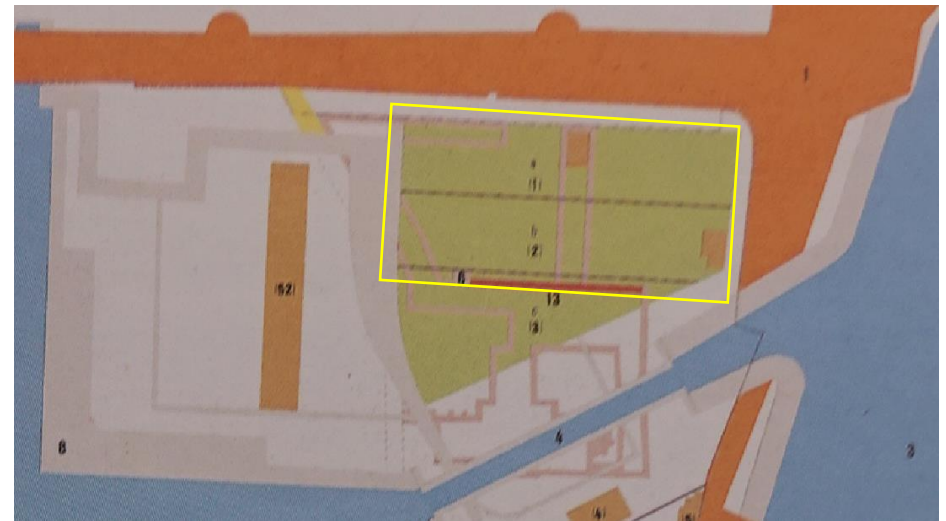
Uitsnede van het terrein van de papierfabriek met in de gele omlijning de eerst aangekochte gronden in 1850/1851. Het driehoekige deel ten zuiden hiervan zou pas in 1858 worden overgenomen. Afb: *Nieuwen Biesen in Alden Biesen. 5 Eeuwen Duitse Orde in Maastricht* (1989), p.88.

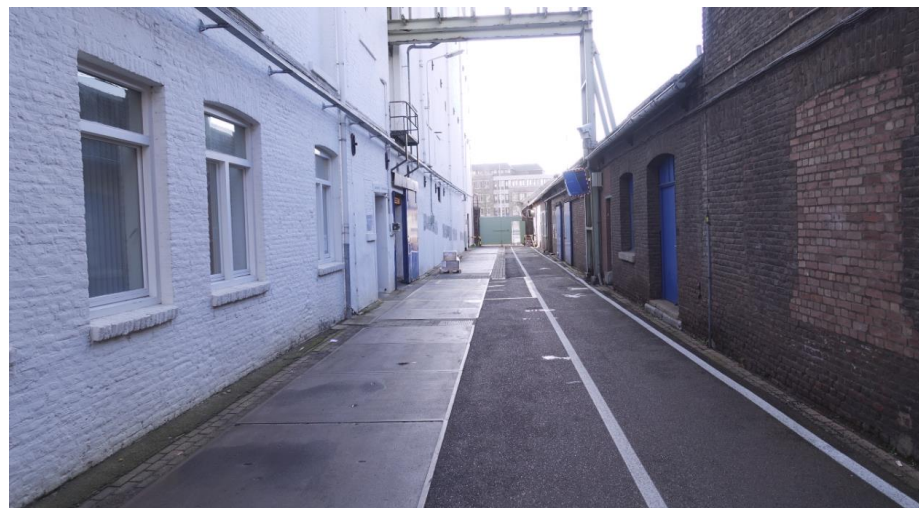
De oude noord-zuidroute op het fabrieksterrein met links de blekerij uit 1859-1861. Deze weg ligt op het tracé van de oude Biesenstraat die het klooster van de boomgaard scheidde. Vanaf 1827 werd via de weg materieel vanaf de affuitenloods naar de bovenzijde van de muren gereden. Na aankoop van het terrein door de papierfabriek is de weg afgevlakt en als binnenweg dienst gaan doen.

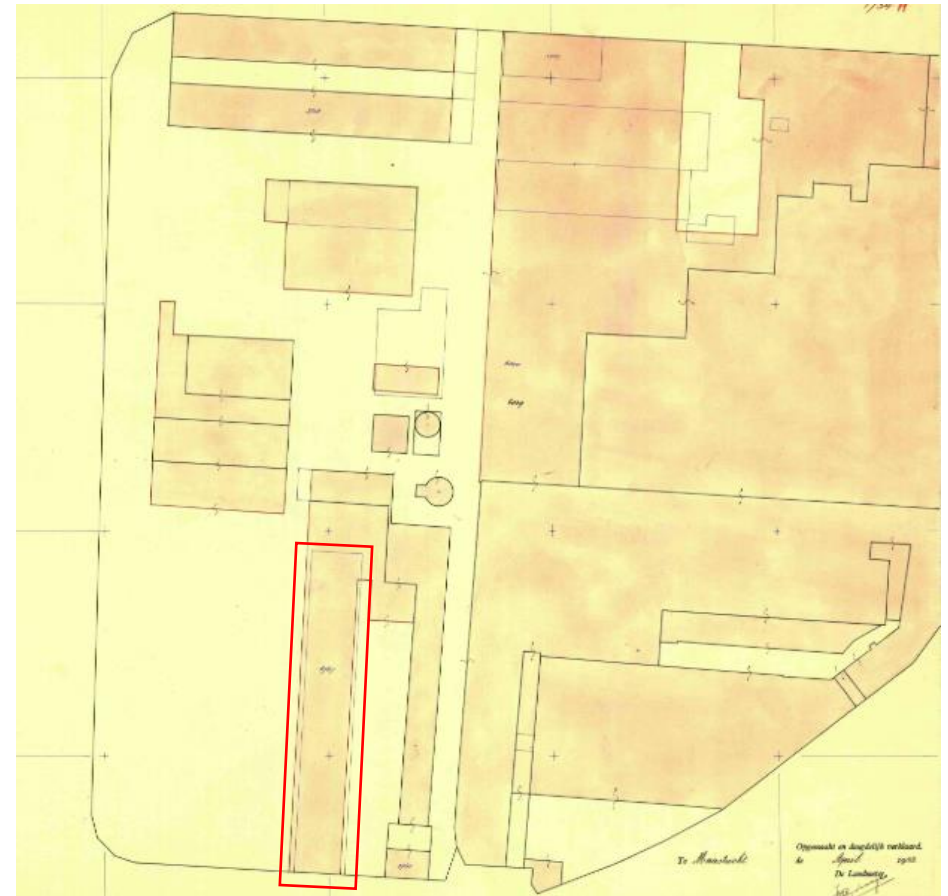
Kadastrale hulppkaart uit 1952 met bij de rode omlijning de loods. Kadaster archiefviewer, sectie A, nr. 6767.

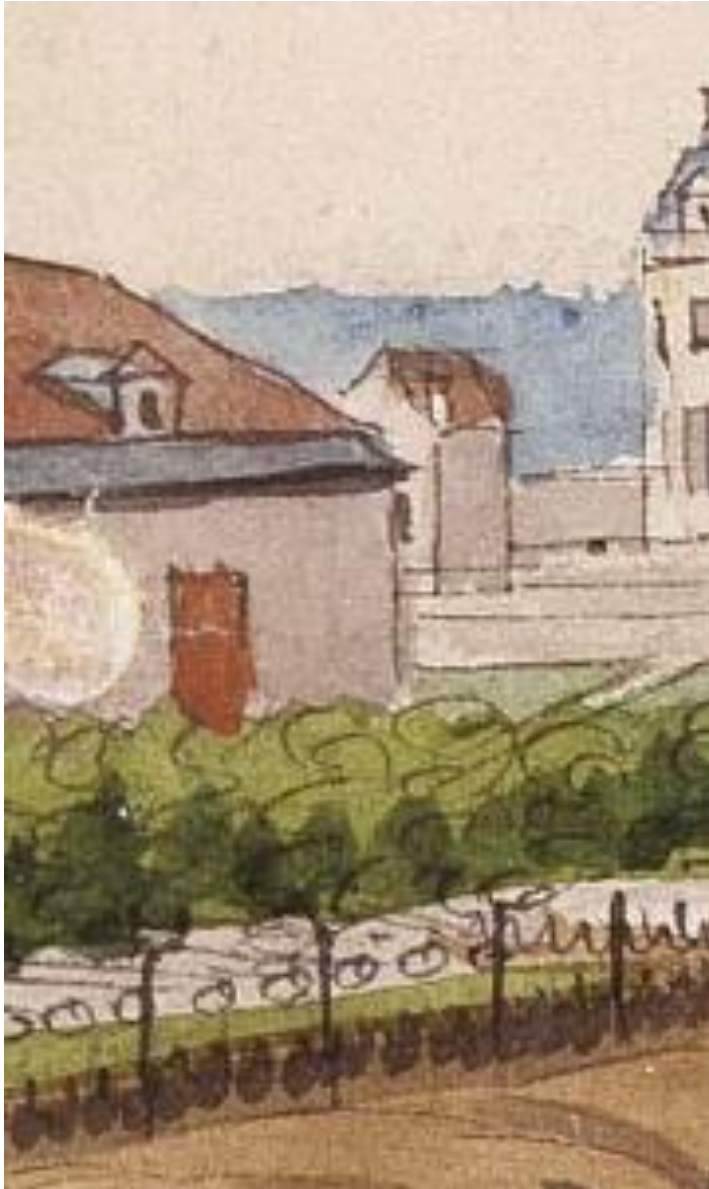
Uitsnede uit de prent van het Bassin uit 1840 van de oostgevel van de affuitenloods. Afb: RHCL beeldbank, nr. LGOG 471A.

De oudste afbeelding van het gebouw stamt uit het midden van de negentiende eeuw. Op de prent van het Bassin uit 1840 is de witgeschilderde oostgevel van de loods afgebeeld. Het blijkt dat het gebouw aan deze zijde een gesloten karakter had, met aan de zuidzijde van de gevel een doorgang met roodgeverfde deur. Het gebouw werd gedekt door een, met rode pannen bedekt, geknikt schilddak waarin een dakkapel onder een zadeldakje was gesitueerd.

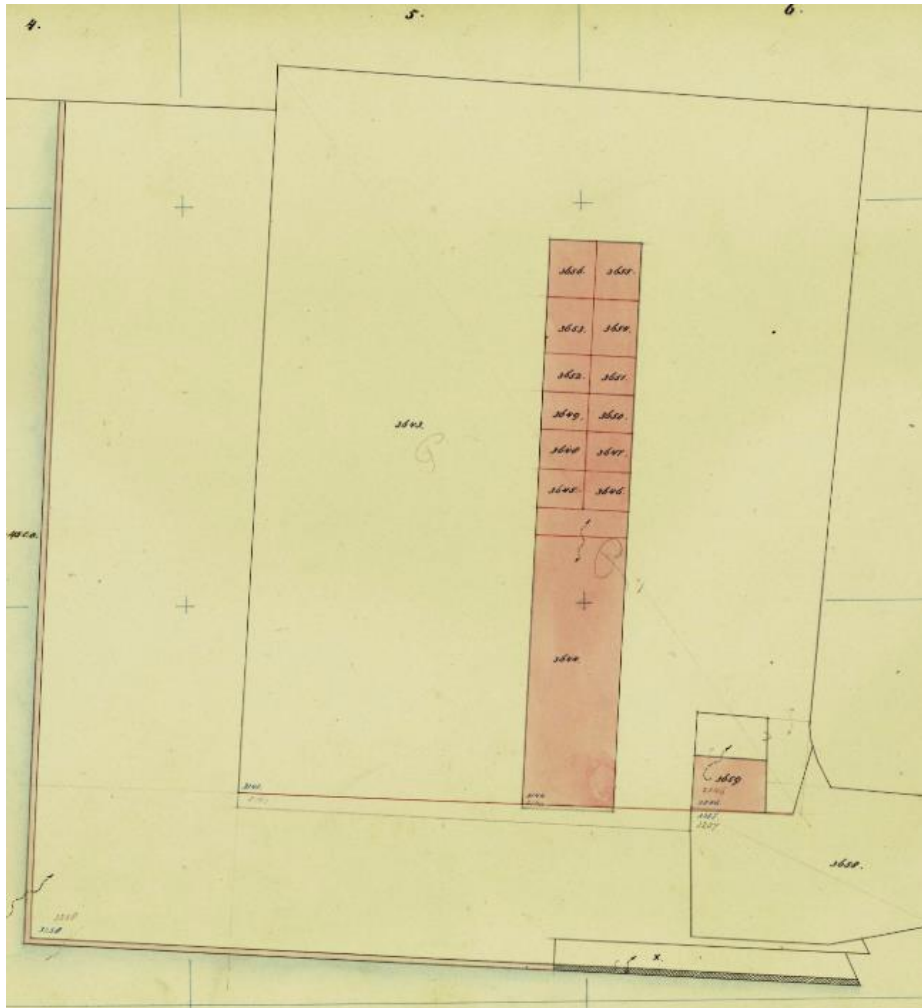
Kadastrale hulpkaart uit februari 1879. Het noordelijke deel van de loods is ingedeeld in kleine units. Kadaster archiefviewer, sectie A, nr. 3644 t/m 3656.

Na 1878 komt de loods in handen van de papierfabriek en wordt het gebouw in februari en september van 1879 omgebouwd tot 19 arbeiderswoningen. Deze woningen zijn gelegen aan de lange oostelijk en westelijke zijgevels en worden van elkaar gescheiden door een centrale binnenmuur. Deze binnenmuur wordt ter hoogte van het centrale deel van het gebouw onderbroken. Wellicht was hier een onderdoorgang aanwezig die de oostelijk en westelijke binnenplaatsen met elkaar verbond.

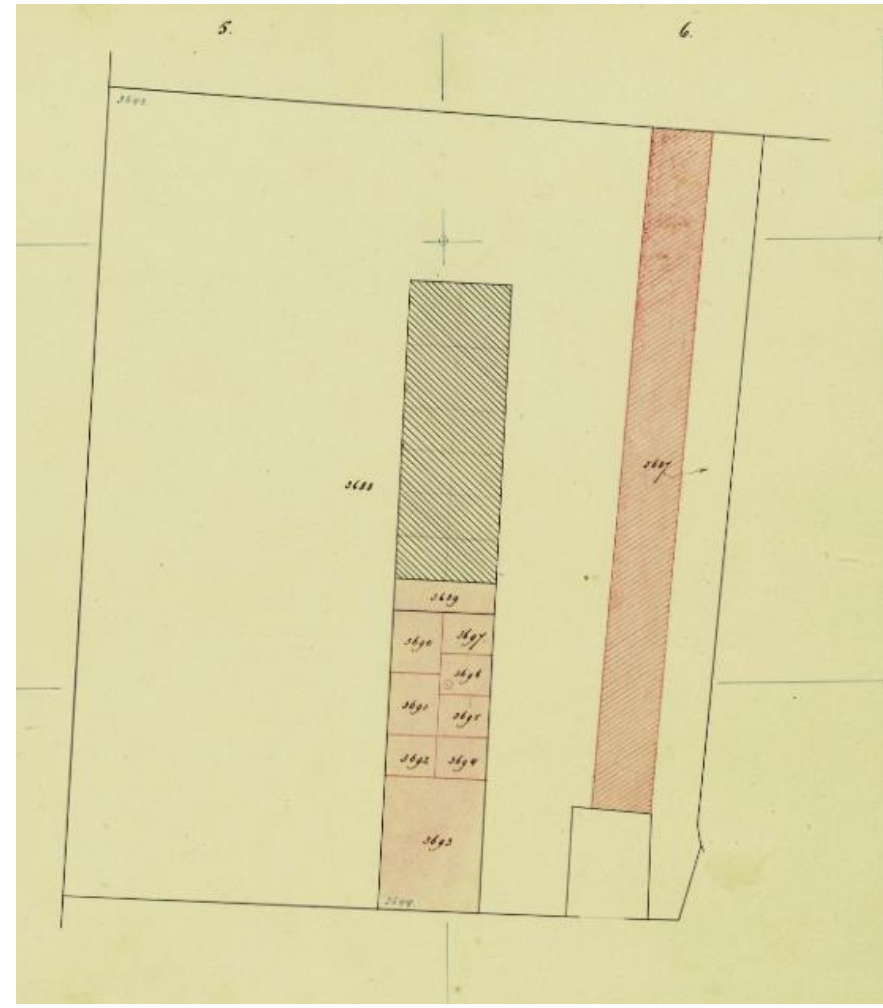
Kadastrale hulpkaart uit september 1879. Nu is ook het zuidelijke deel van de loods ingedeeld in kleine units. Kadaster archiefviewer, sectie A, nr. 3689 t/m 3693.

Aan de zuidzijde heeft het gebouw een grote open ruimte die in 1878 als bergplaats wordt omschreven. Vermoedelijk wordt de berging vrij spoedig ook ingevuld met woningen, aangezien in 1882 hier vier nieuwe perceelnummers zijn ontstaan met de omschrijving huis.

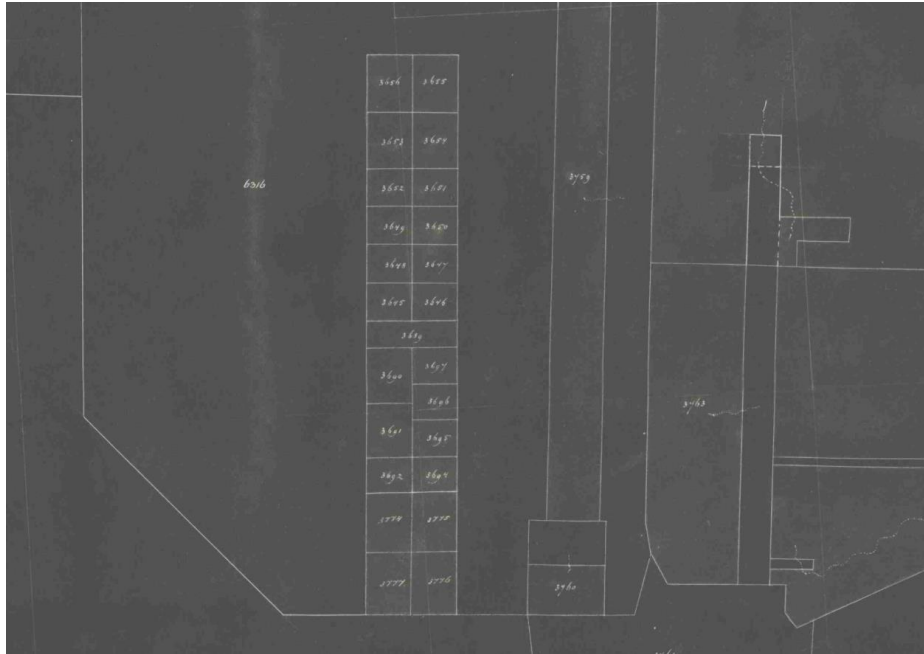
Kadastrale hulpkkaart uit 1936. Afb: Kadaster archiefviewer, sectie A, nr. 3645 t/m 3656, 3689 t/m 3692, 3694 t/m 3697, 3774 t/m 3777.

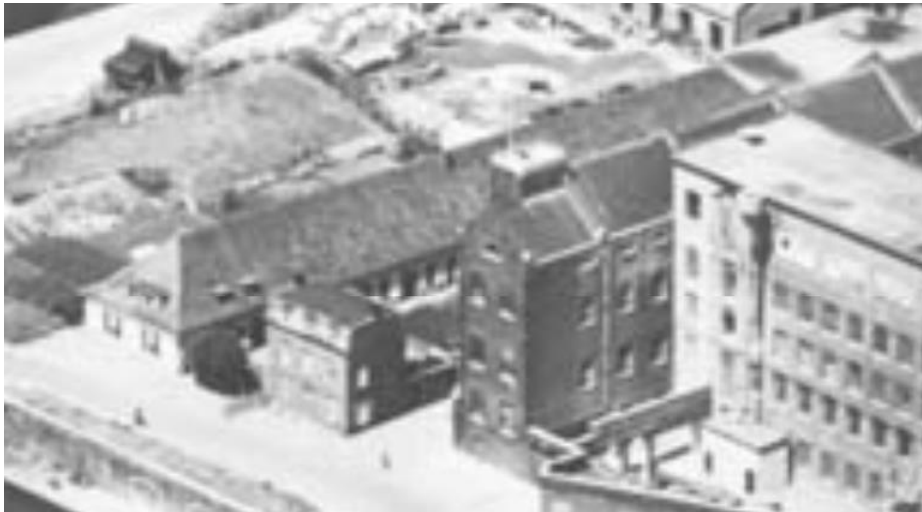
Uitsnede van de loods uit een luchtfoto van 1935 met de oostgevel in het zicht. Afb: RHCL beeldbank, nr. 10548.

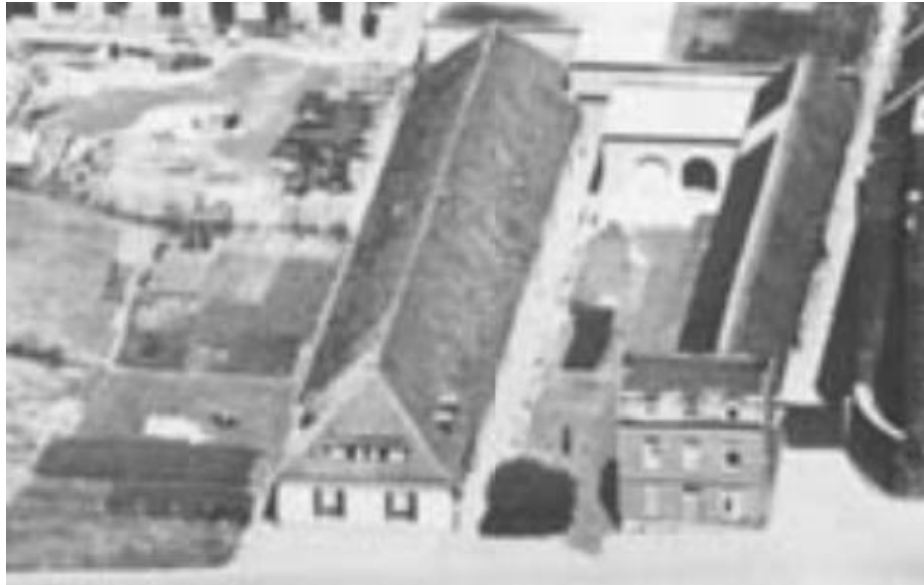
Uitsnede van de loods uit de luchtfoto vlak voor de sloop van de zuidgevel en het dakschild.
Afb: RHCL beeldbank, nr. 10549.

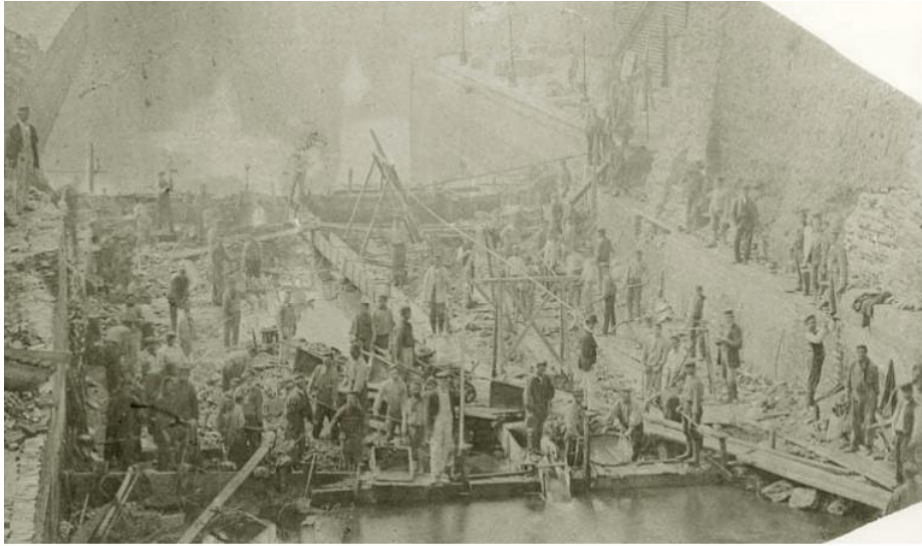
Verbreding van de verbinding tussen de Zuid Willemsvaart en het Bassin in 1865-1870. Later zou over deze verbinding de twee bruggen in de Fransensingel worden aangelegd. RHCL beeldbank, nr. 10507.

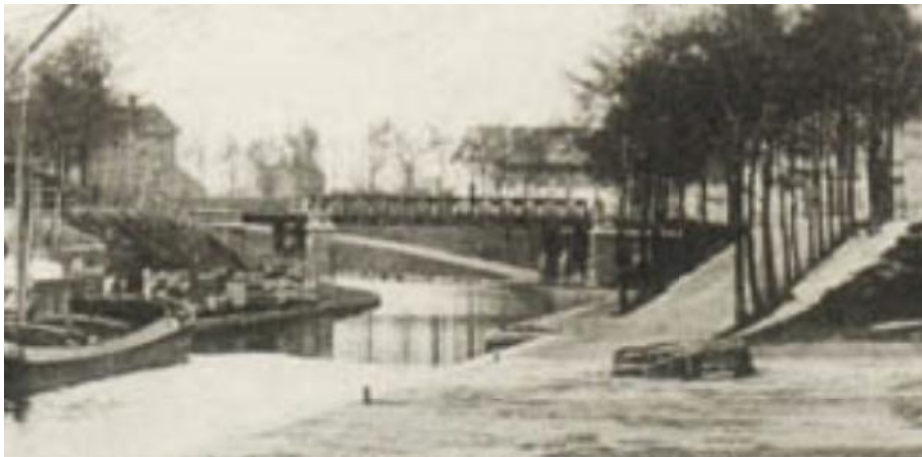
Brug in de Fransensingel in 1900, gezien richting de Zuid Willemsvaart. Afb: RHCL beeldbank, nr. 12408.

De oorspronkelijke overspanning van de spoorbrug bestaat uit een tweetal hoofdliggers van smeedijzer. Aan de onderzijde zijn daar dwarsliggers op aangebracht en ter verankering ook nog K-verbanden. Deze dwarsliggers en K-verbanden zijn gemaakt van getrokken ijzeren staven.

Het dek wordt gevormd door eikenhout planken en links en rechts van de overspanning zijn nog stabiliteitskruizen in smeedijzer aangebracht. De verkeersbrug had van oorsprong ook nog trottoirs aan beide zijden.

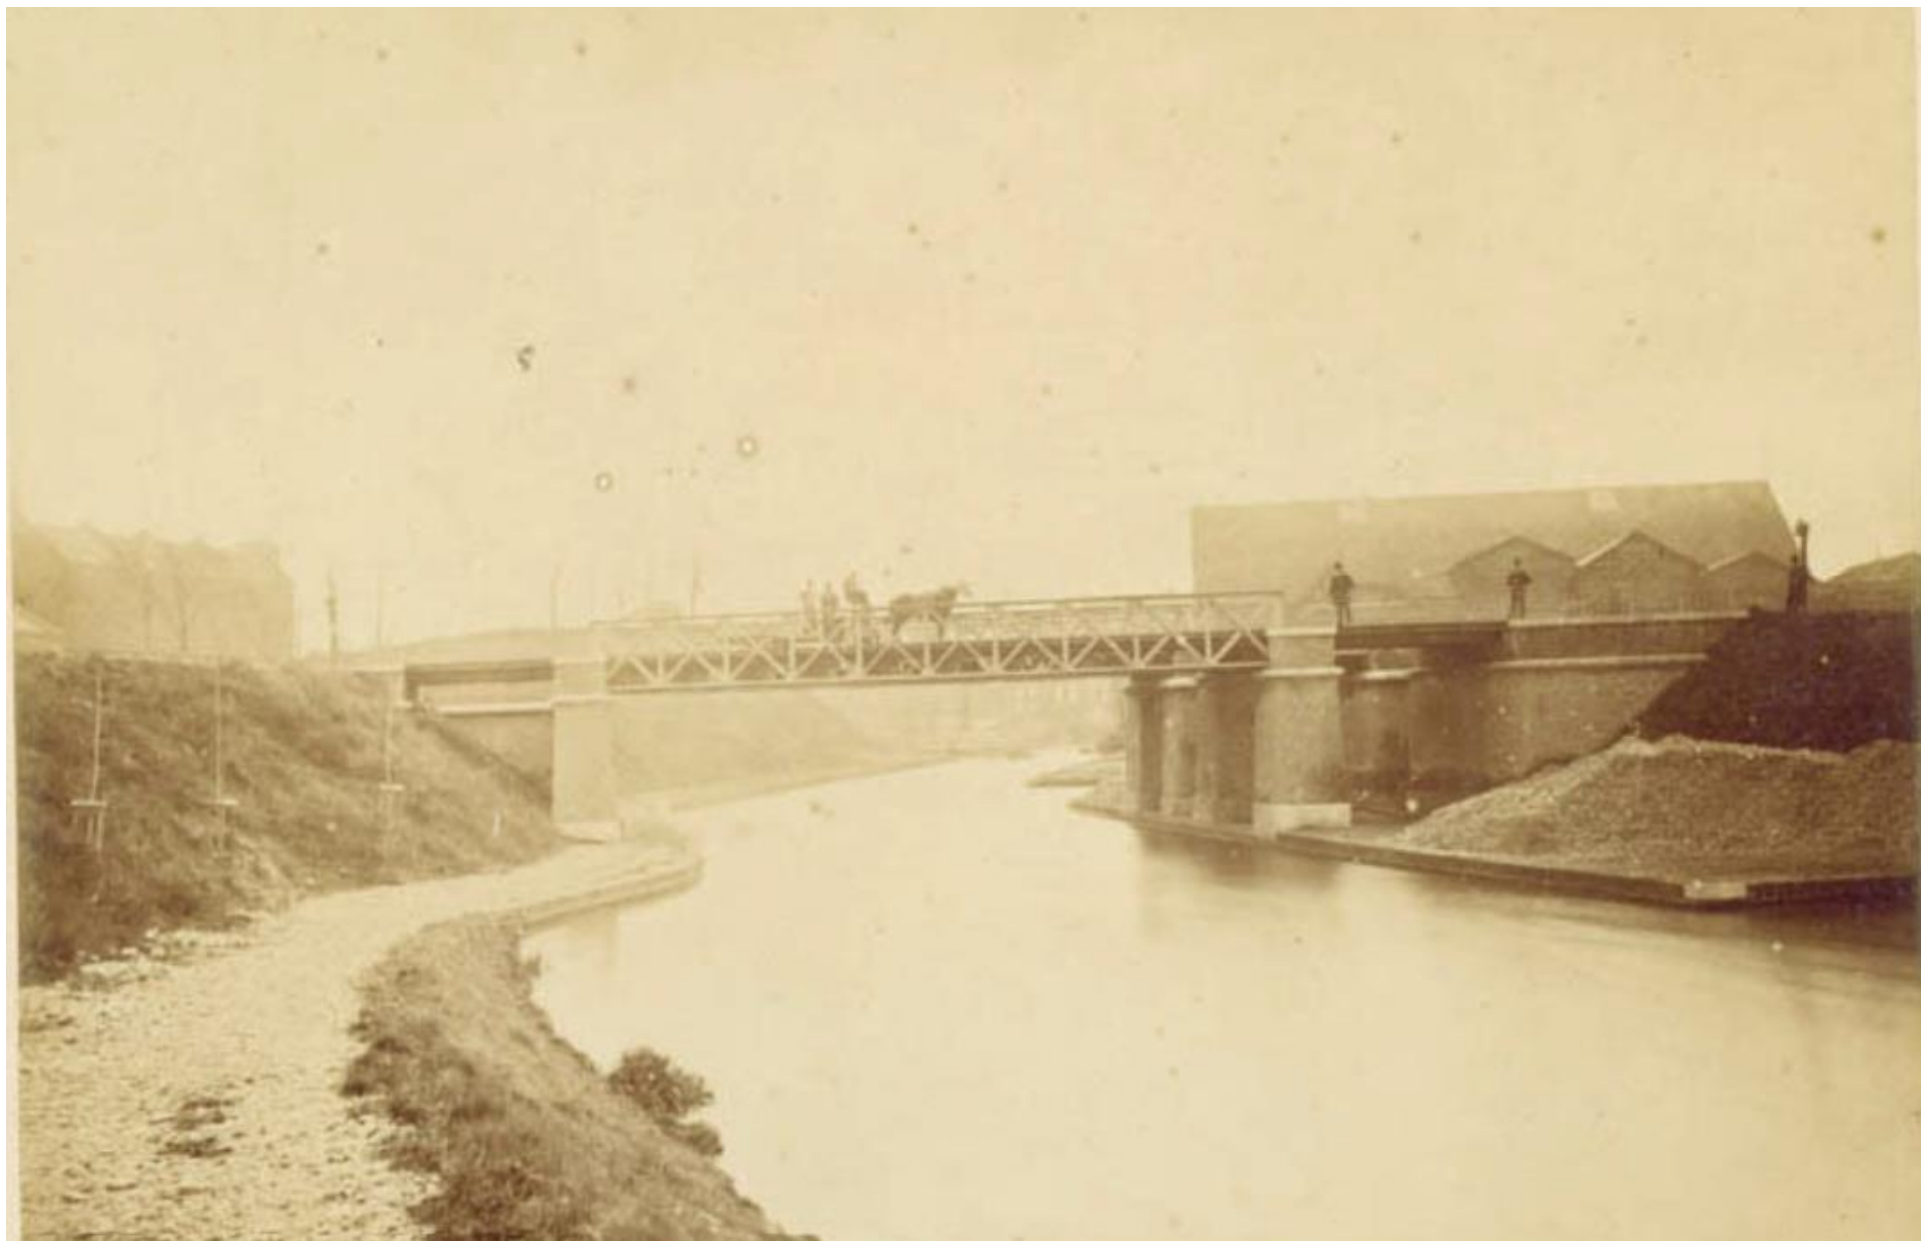
Brug in de Fransensingel omstreeks 1900, gezien richting het Bassin. Afb: RHCL beeldbank, nr. 4542.

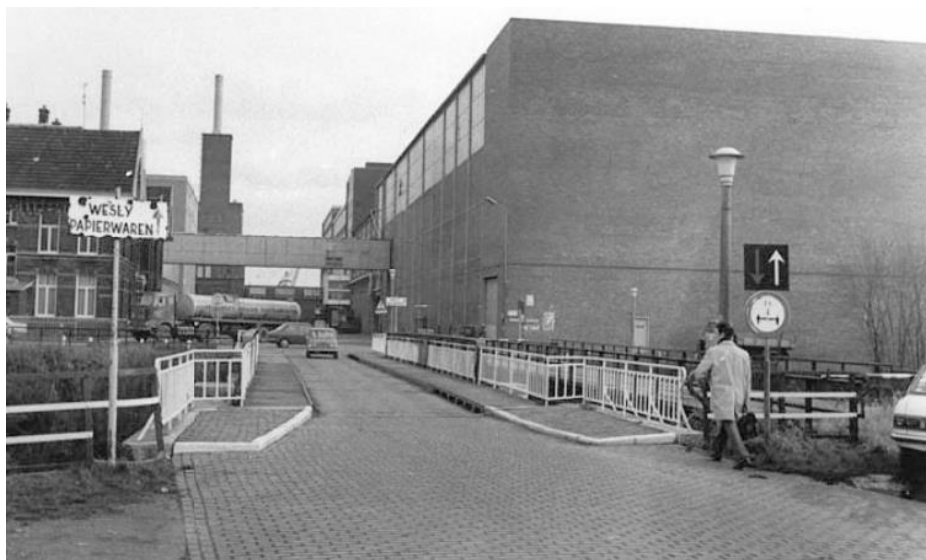
De twee bruggen in 1975. De linker brug zou in 1983 worden gesloopt. Afb: RHCL beeldbank, nr. 14832.

Na oplevering van de bruggen wordt de verkeersbrug in 1983 gesloopt en vervangen door een betonnen variant. Eerder waren de stabiliteitskruizen aan weerszijden van de hoofdliggers bij allebei de bruggen reeds vernieuwd door moderne hekwerken.

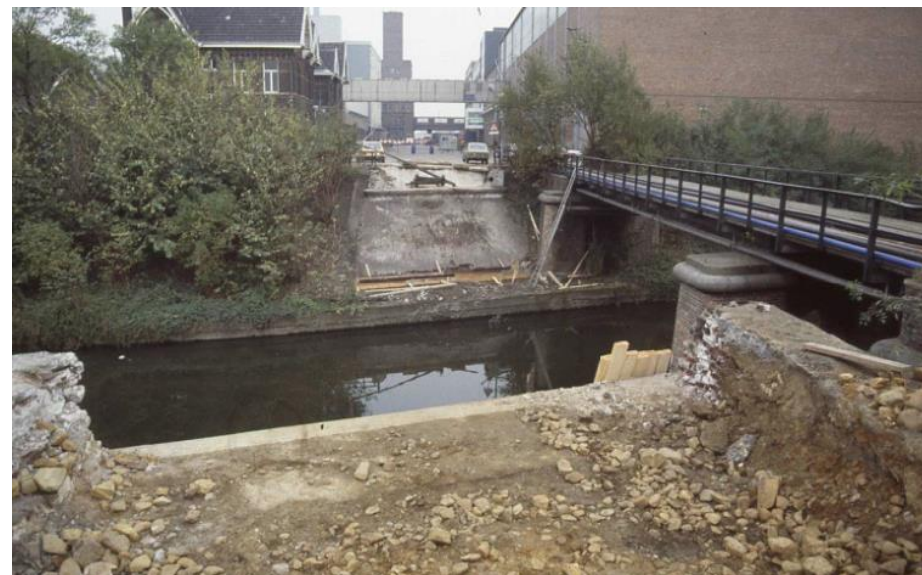
Bouw van een nieuwe brug over het verbindingkanaal naar de papierfabriek in 1983. Rechts is de oude spoorbrug zichtbaar. Afb: RHCL beeldbank, nr. 38488.

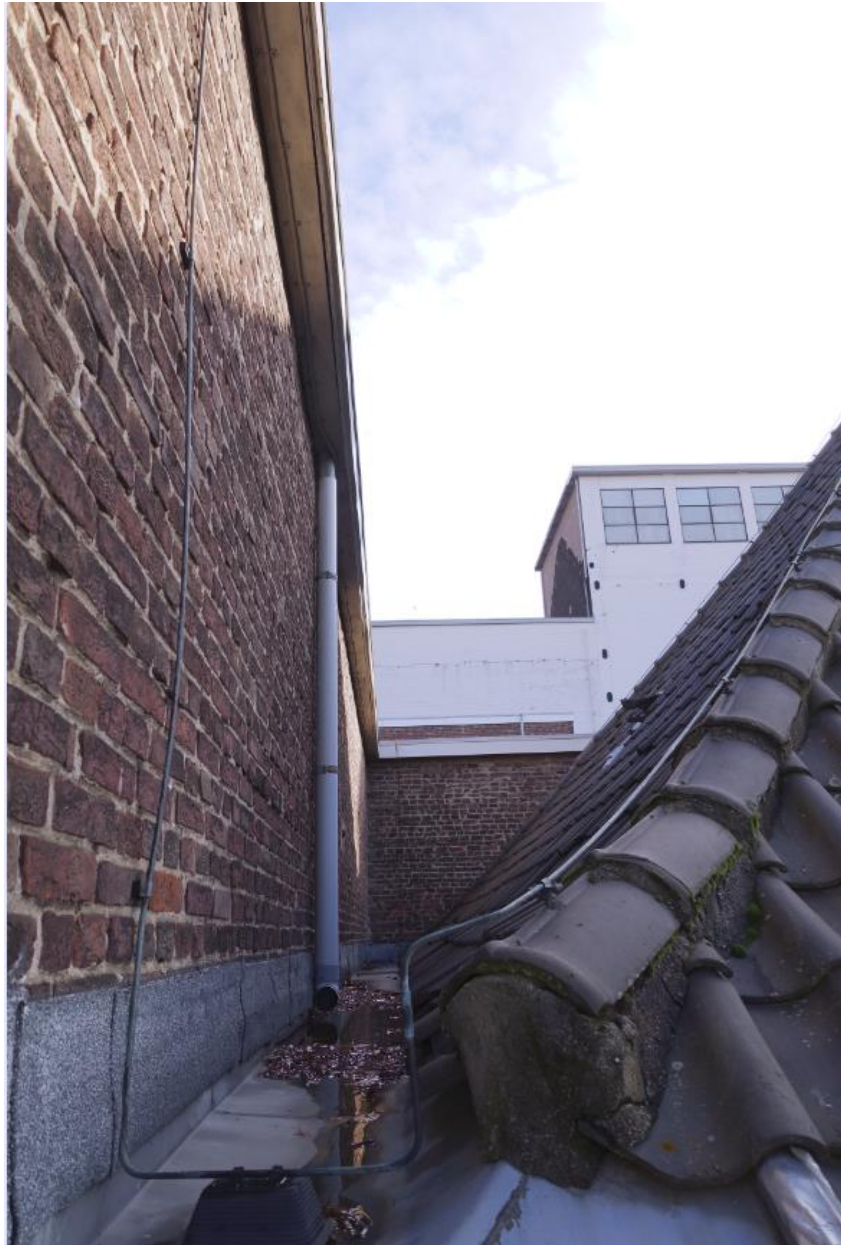
Zicht op de aansluiting met de jongere bebouwing aan de noordzijde van de loods.

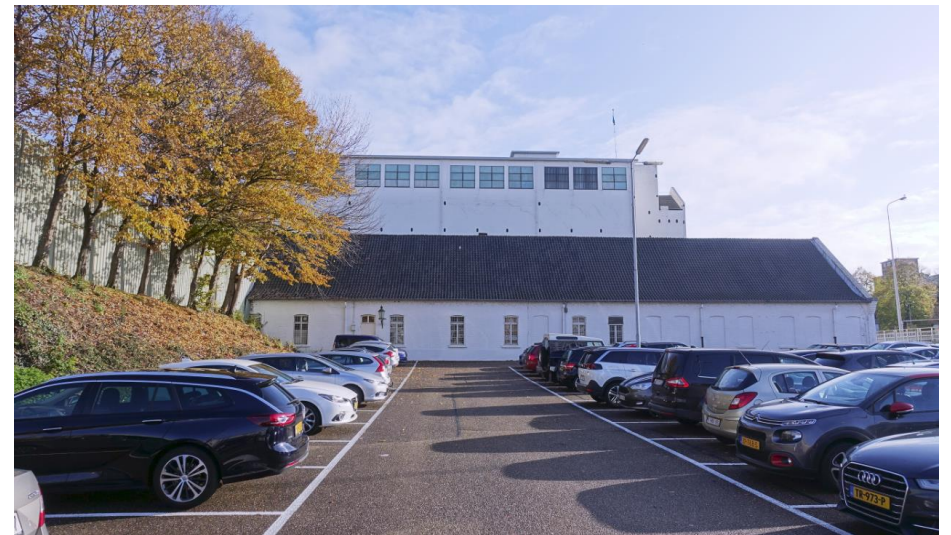
Het parkeerterrein met zicht op de oostgevel van de loods. Links het opgehoogde maaiveld.

Aan de achterzijde van het gebouw is aan de westzijde het grondniveau opgehoogd waardoor het gebouw hier veel dieper ligt dan het maaiveld. Voor de zuidelijke topgevel langs loopt op het terrein een verbindingroute die de Biesenweg langs de Maas verbindt met het parkeerterrein ten westen van de loods.

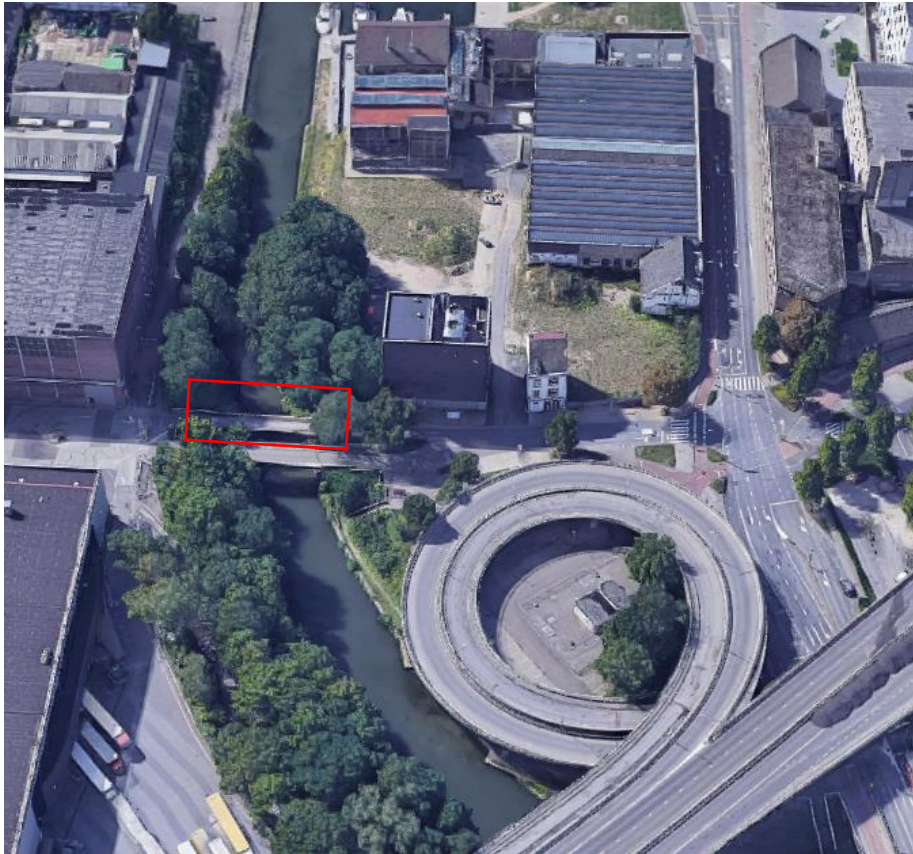
De huidige situatie ter hoogte van de voormalige spoorbrug (rode omlijning), gezien richting het zuiden. De verbinding tussen het Bassin en de Zuid Willemsvaart maakt een flauwe bocht richting het westen. Later is hier de Kennedybrug gebouwd, die aansluit op de Boschstraat. Afb: Google Maps.

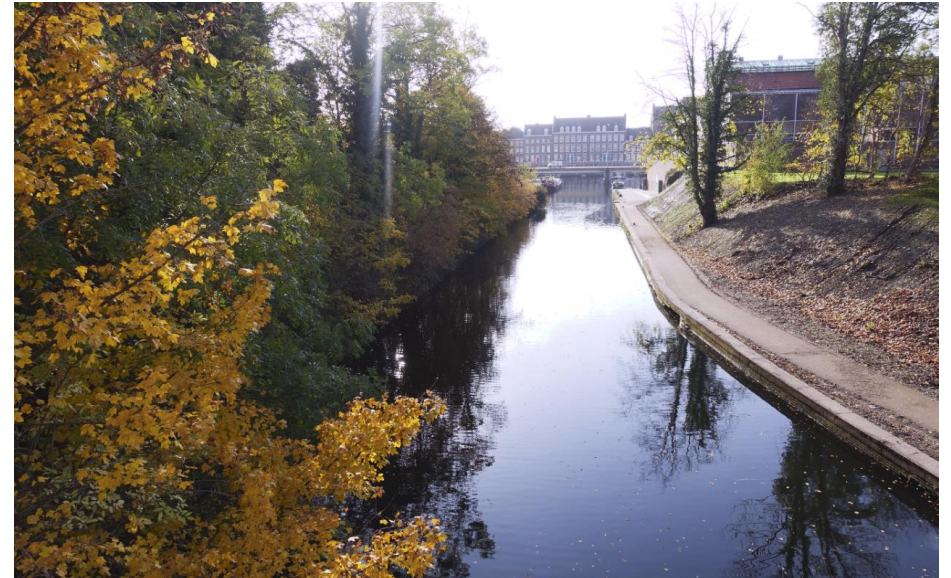
De in 1865-1870 verbrede verbinding tussen het Bassin en de Zuid Willemsvaart, gezien vanaf de voormalige spoorbrug richting het zuiden. Rechts is het voetgangerspad zichtbaar dat aan de westzijde van het verbindingskanaal is aangelegd.

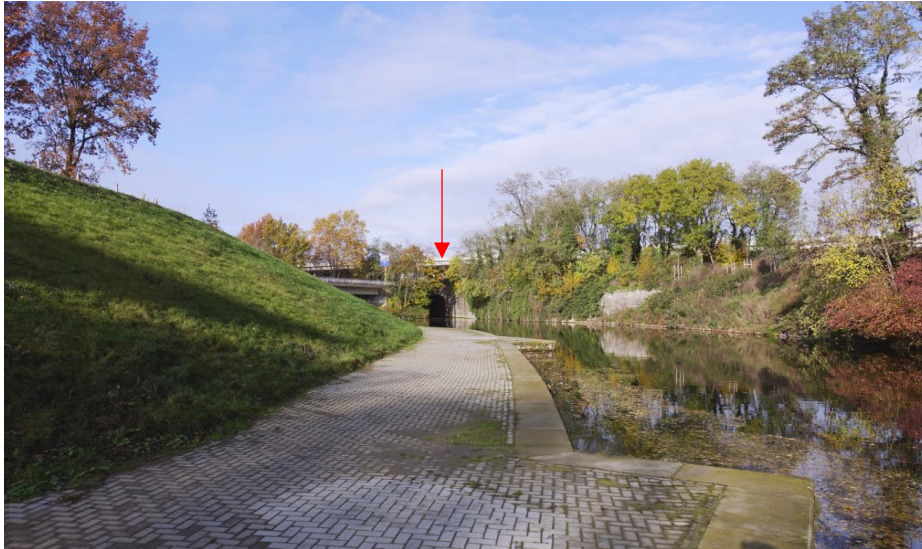
De verbinding tussen Bassin en Zuid Willemsvaart richting het noorden. Bij de pijl is de oude overkluizing van de vaart zichtbaar. Het voetgangerspad is hier breder uitgevoerd en bereikbaar via een trap die toegang biedt vanaf het talud aan de linkerzijde.

Aan de onderzijde loopt parallel aan de westelijke kade van het verbindingskanaal tussen het Bassin en de Zuid Willemsvaart een voetgangerspad. Dit pad is geplaveid met klinkers of aangestampt grind en kan bereikt worden via een nieuw aangelegde trap ten noorden van de brug. Het pad loopt over de gehele lengte van het verbindingskanaal en sluit aan op het gebied met de werfkelders aan de noordzijde van het Bassin. Aan de oostzijde sluit het landhoofd van de brug aan op de kade.

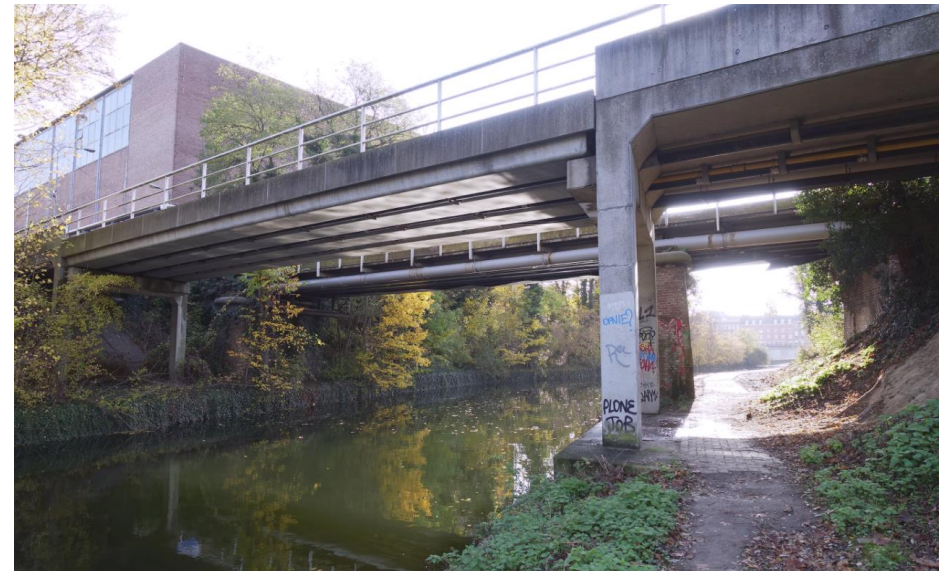
De twee bruggen gezien vanuit het noorden vanaf het voetgangerspad.

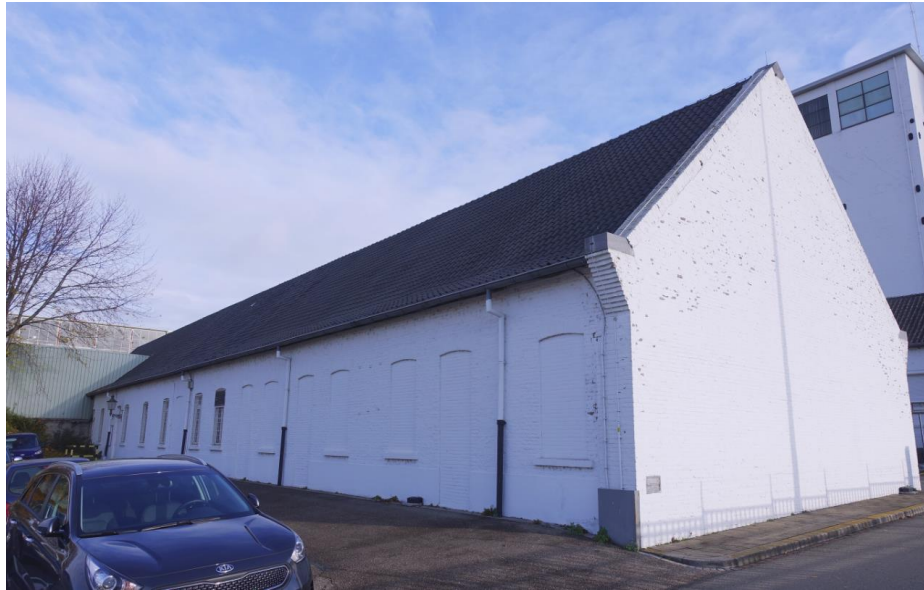
Zicht op de westelijke langsgevel en zuidelijke topgevel van de loods.

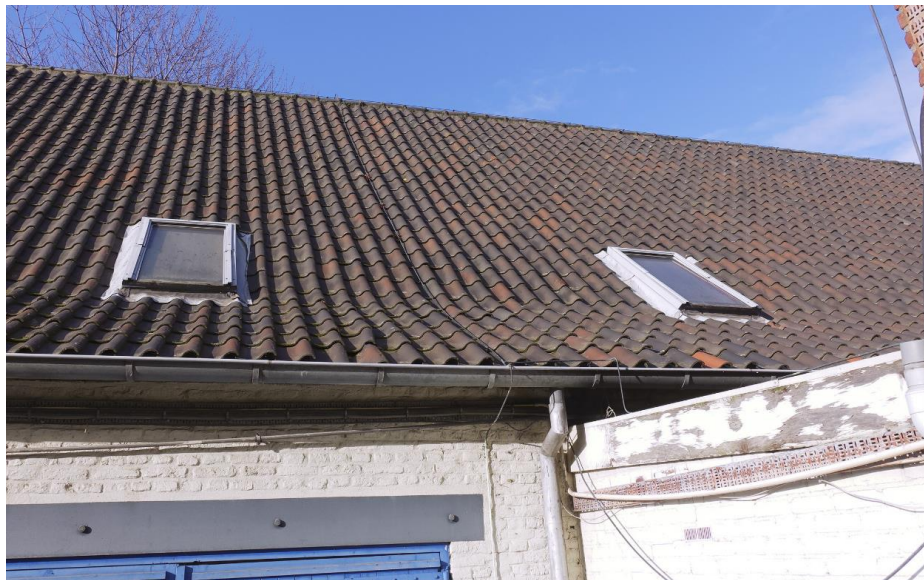
Zicht op de dakbedekking van romaanse pannen en dakvensters in het oostelijke dakvlak van na 1940.

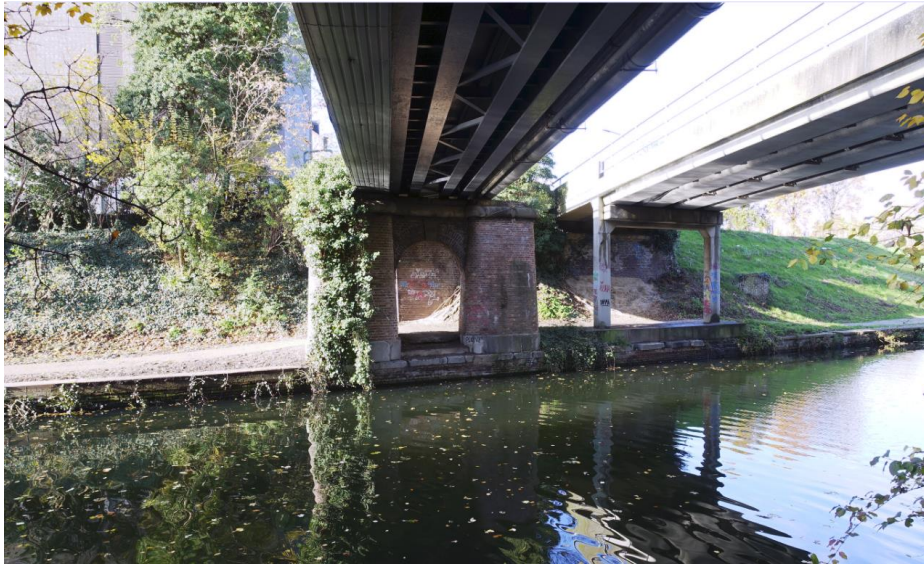
De westelijke pijler, gezien vanaf de oostelijke kade. De bovenbouw is duidelijk minder breed dan de pijler.

Qua vorm zijn de pijlers breder dan het wegdek waardoor de uiteinden van de pijlers uitsteken ten opzichte van de bovenbouw. Aan de westzijde is de pijler vrijstaand, aan de oostzijde sluit de pijler aan op het landhoofd. Beide landhoofden zijn opgemetseld in baksteen. (meer over het metselwerk in paragraaf 3.3)

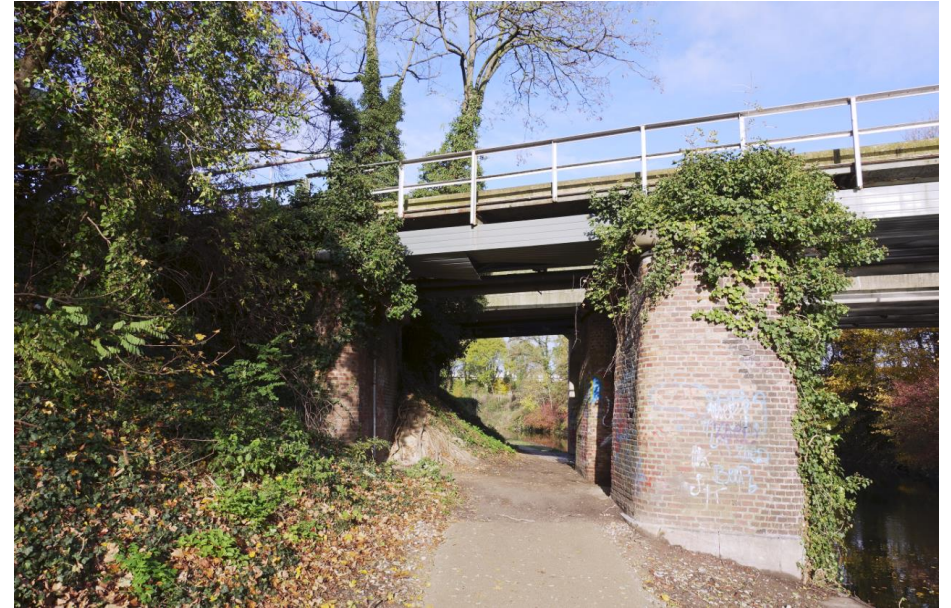
Aan de westzijde is de pijler losstaand van het landhoofd.

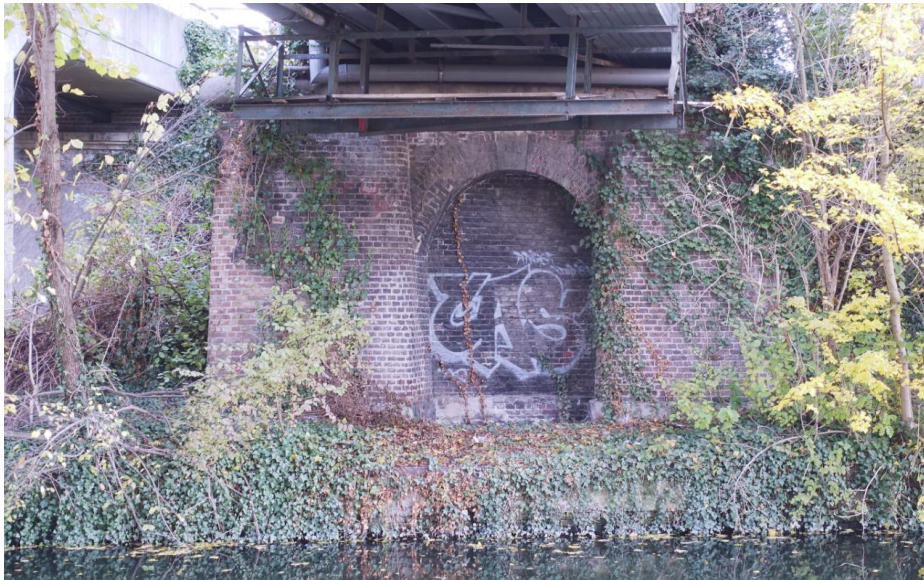
De oostelijke pijler, gezien vanaf de westelijke kade.

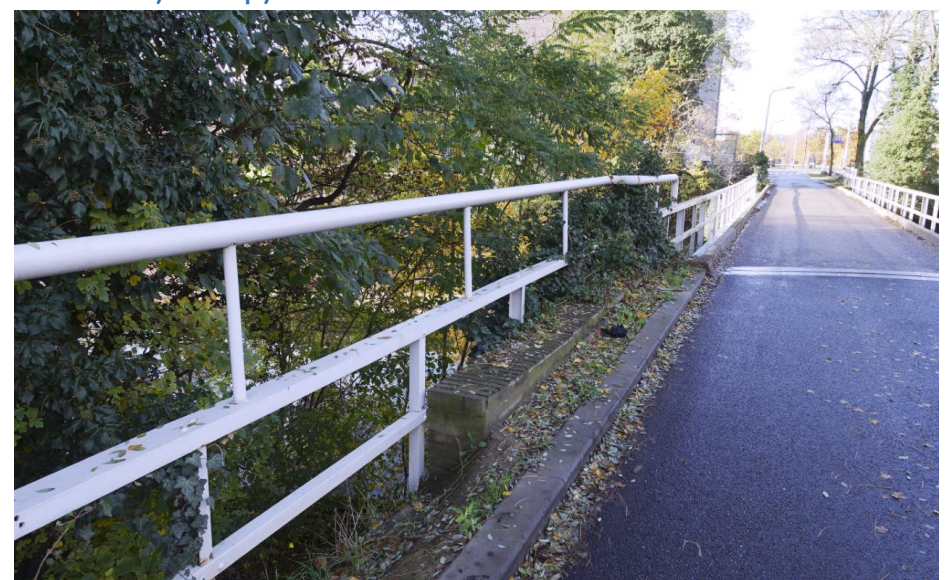
De leuning bij de bovenbouw en het rijdek van de brug stammen uit 1986.

De bovenbouw van de brug bestaat uit een rijdek uit 1986 van asfalt met links en rechts van het dek stalen leuning in stijl- en regelwerk op een grindbetonnen rand. Ter hoogte van de landhoofden zijn de leuning hoger en geplaatst op een bakstenen rand. Deze leuning zijn allemaal in 1986 of daarna geplaatst. (meer over de constructie van de bovenbouw bij paragraaf 3.4.2)
