BOUWHISTORISCHE VERKENNING & WAARDENSTELLING

MAASMOLENDIJK 20

AFFUITENLOODS

BRUG OVER DE ZUID WILLEMSVAART

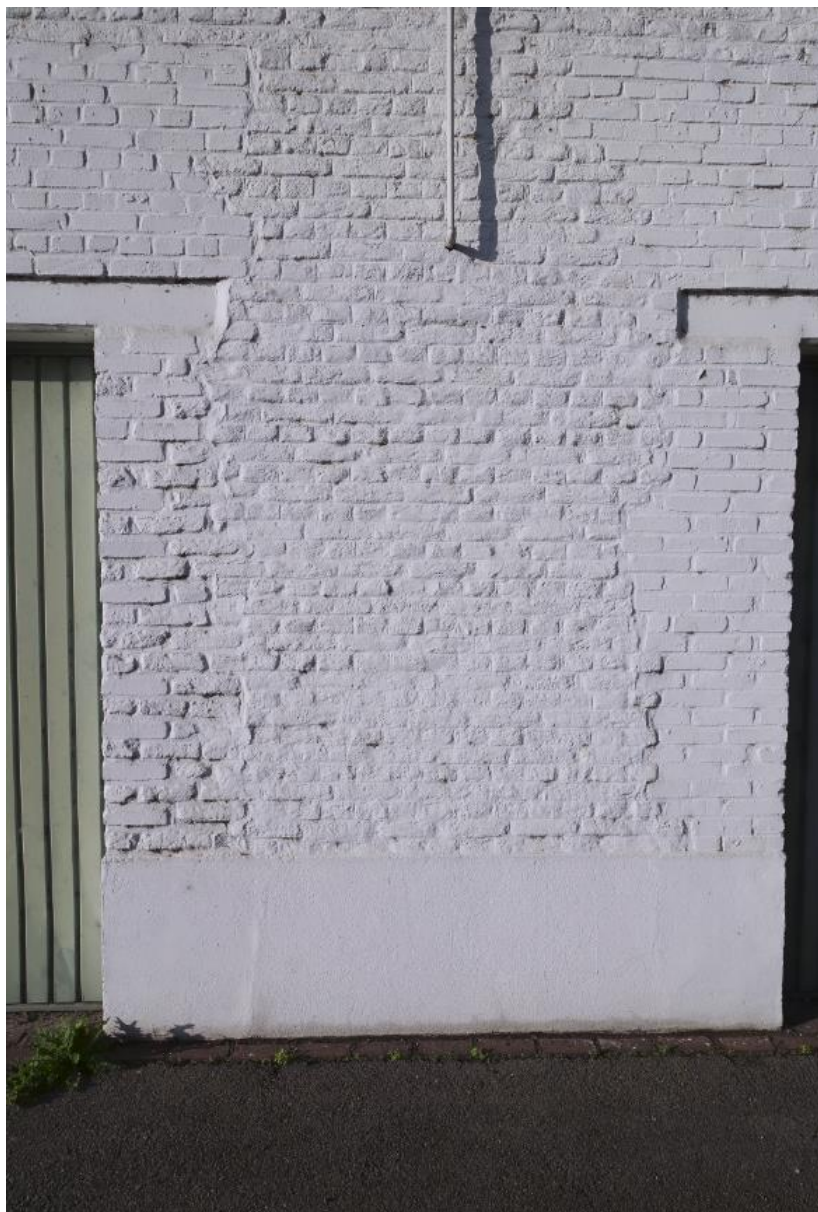
De oostgevel in detail, met bij de dagkanten en boven de openingen nieuw metselwerk.

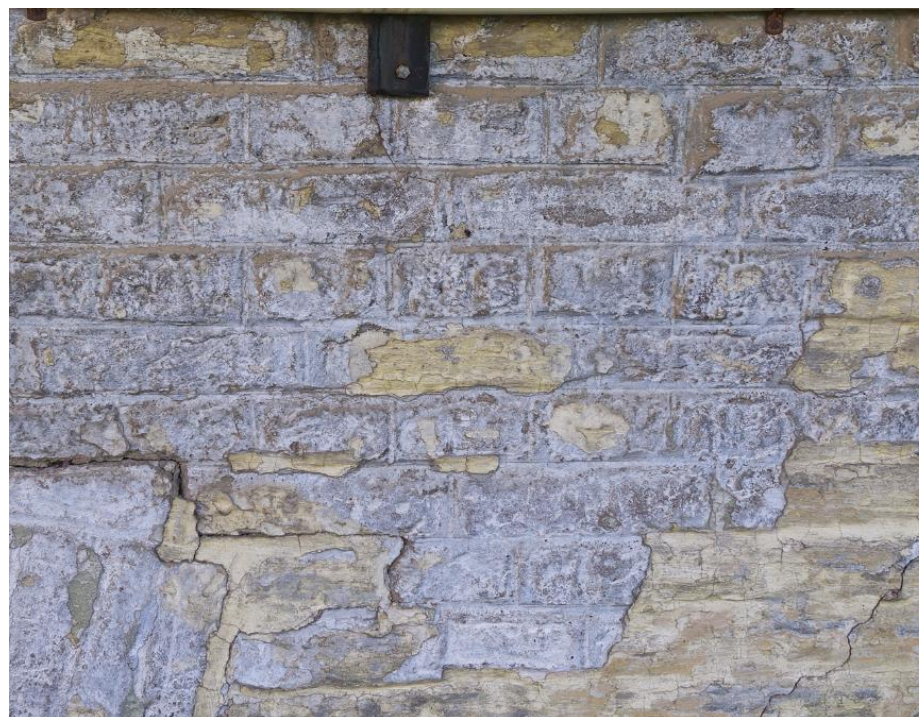
Detail van het metselwerk uit 1827 met het gesneden en met daggerstrepen uitgevoerde voegwerk.

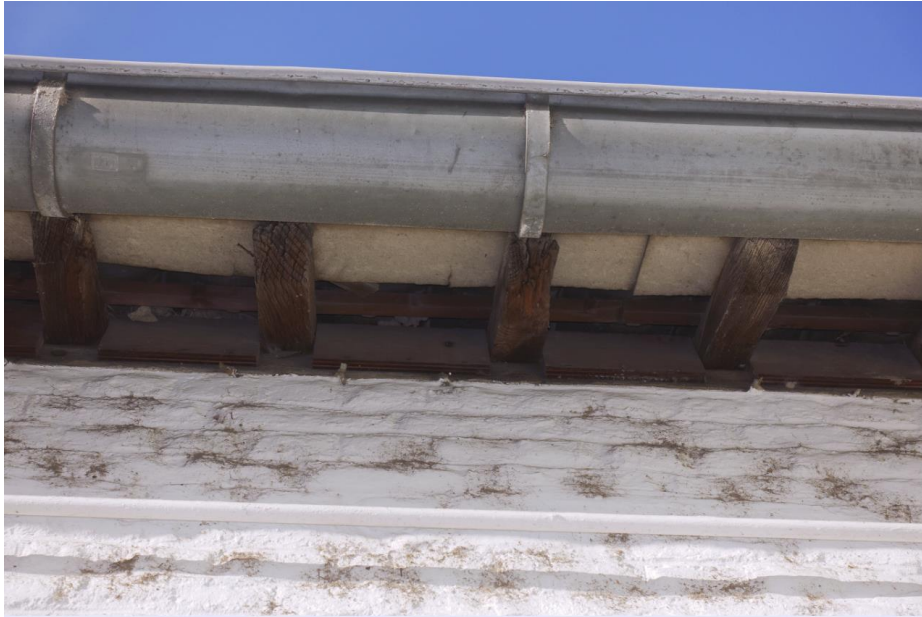
Detail van de bovenzijde van de langsgewels met de klossen en goot uit 1940.

Aan de bovenzijde van de langsgewels is de muurplaat zichtbaar waarop houten klossen zijn aangebracht die de uitkragende zinken dakgoot dragen. Deze constructie lijkt uit 1940 te stammen zoals weergegeven is op de bouwtekening uit dat jaar. De houten platen tussen de klossen is van een recente datum, net als het beschot van geperst hout.

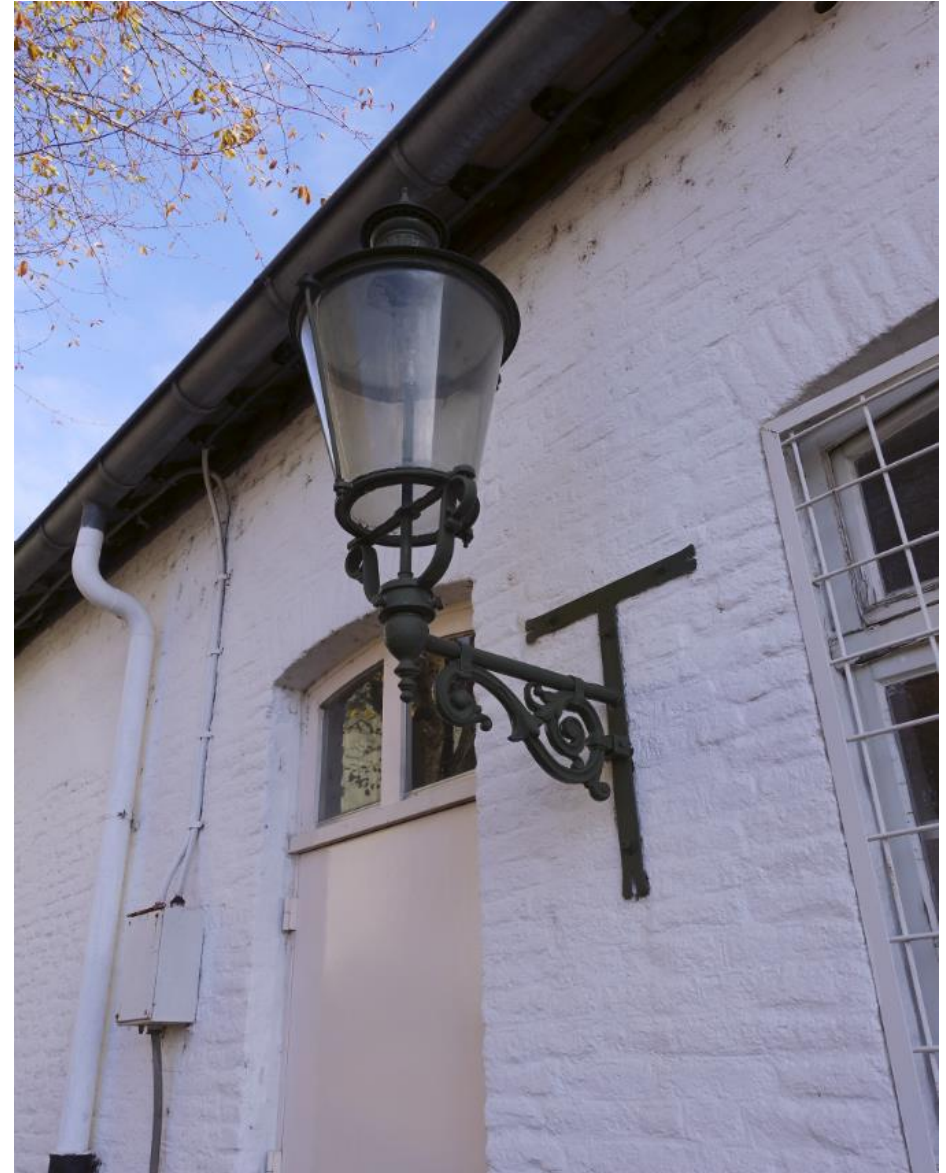
Zicht op de gietijzeren lantaarn tegen de westgevel van de loods.

Aan de westzijde is bij een van de entrees tot de loods een oude gietijzeren gaslantaarn aanwezig, tegen de gevel bevestigd met een T-anker. Wellicht stamt deze lantaarn uit de periode van de arbeiderswoningen.

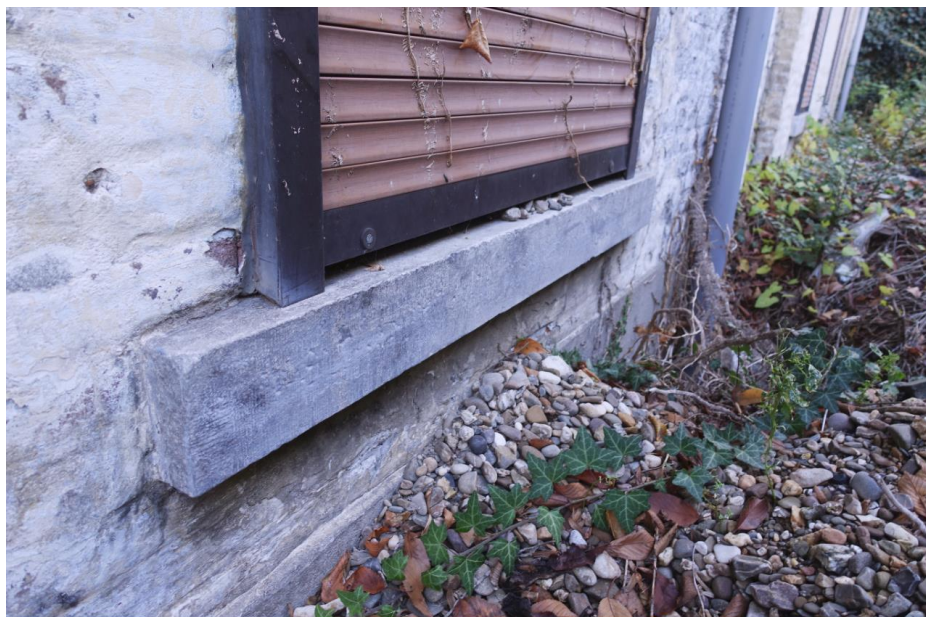
Hardstenen lekdorpel met frijnslag uit 1879-1882 bij een van de vensters in de westgevel.

De gevelopeningen in de oost- en westgevel stammen voornamelijk uit de periode 1879-1882, toen een reeks arbeiderswoningen in de loods zijn gebouwd. De openingen zijn aan de bovenzijde licht getoogd en hebben een gemetselde strek. De vensters hebben aan de onderzijde een hardstenen lekdorpel, uitgevoerd met frijnslag.

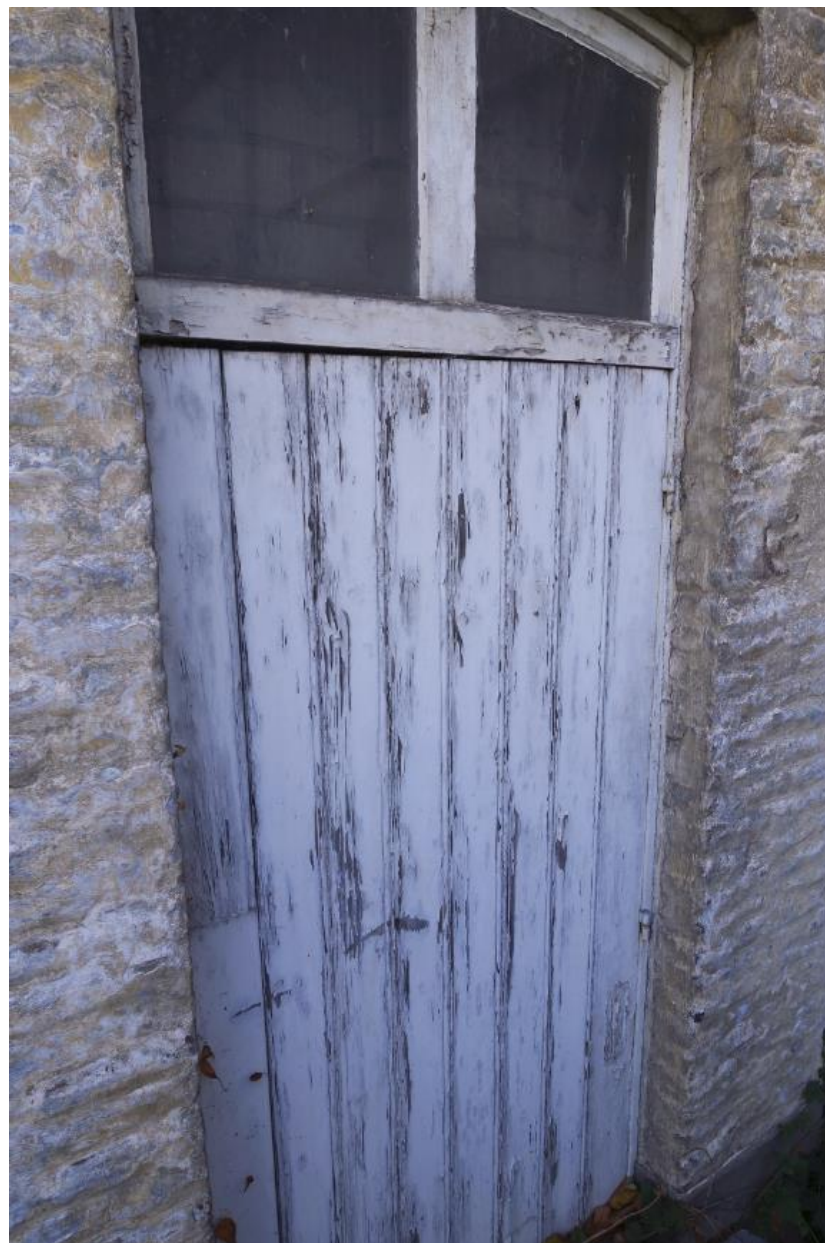
Een oude opgeklampte deur, mogelijk stammend uit 1879-1882 in de westgevel.

De vullingen van doorgangen behoren in veel gevallen nog uit de periode 1879-1882 en bestaan uit opgeklampte deuren met kraalschroten en een bovenlicht met tweelichtsindeling.

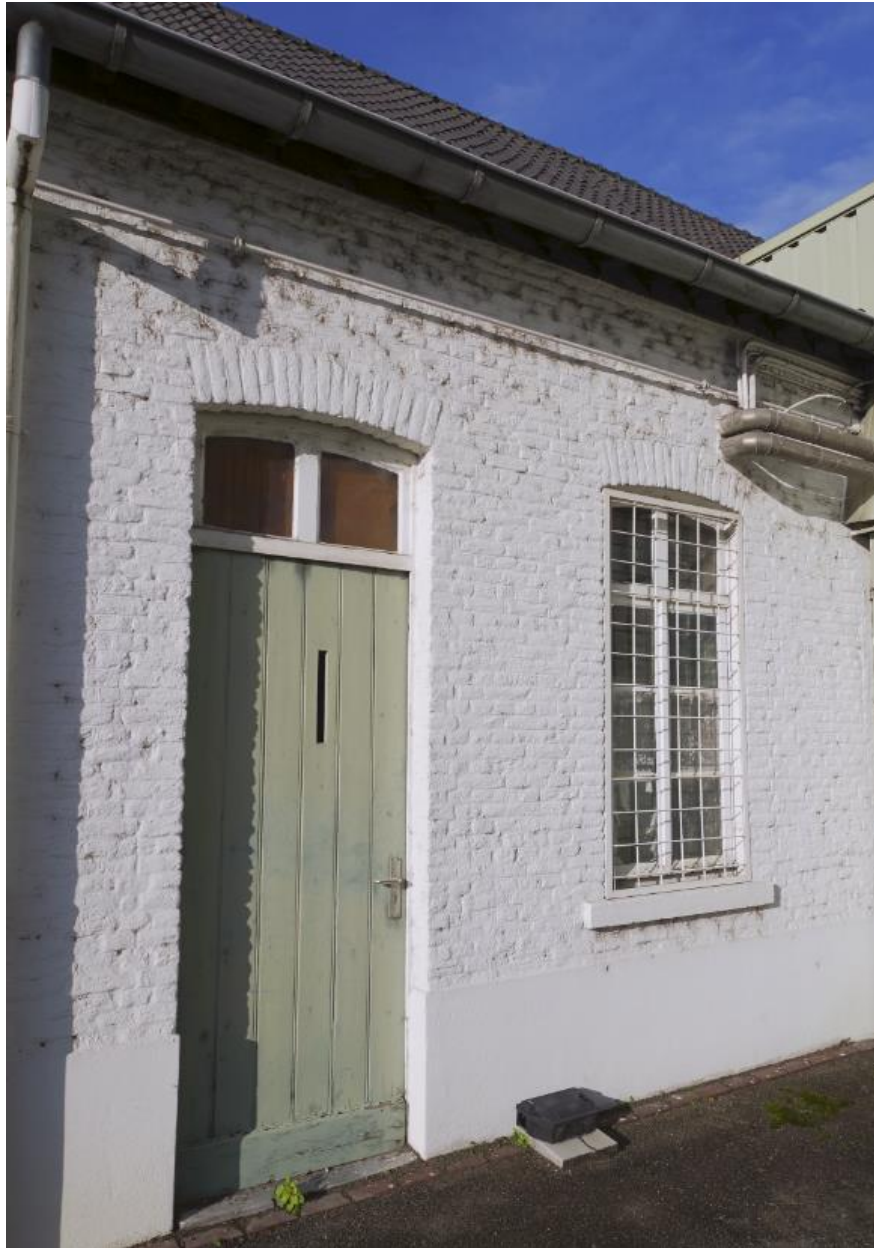
Oude toegang met opgeklampte deur en venster met 6-ruits vulling in de oostgevel.

De vensters zijn in veel gevallen nog voorzien van de oude vullingen uit 1879-1882, uitgevoerd met houten draairamen met 6-ruits indeling waarvan het bovenste deel kiepbaar is gemaakt. De sluitingen zijn van gietijzeren elementen. In sommige gevallen zijn de 6-ruits ramen vernieuwd, herkenbaar aan de ongeprofileerde roeden.

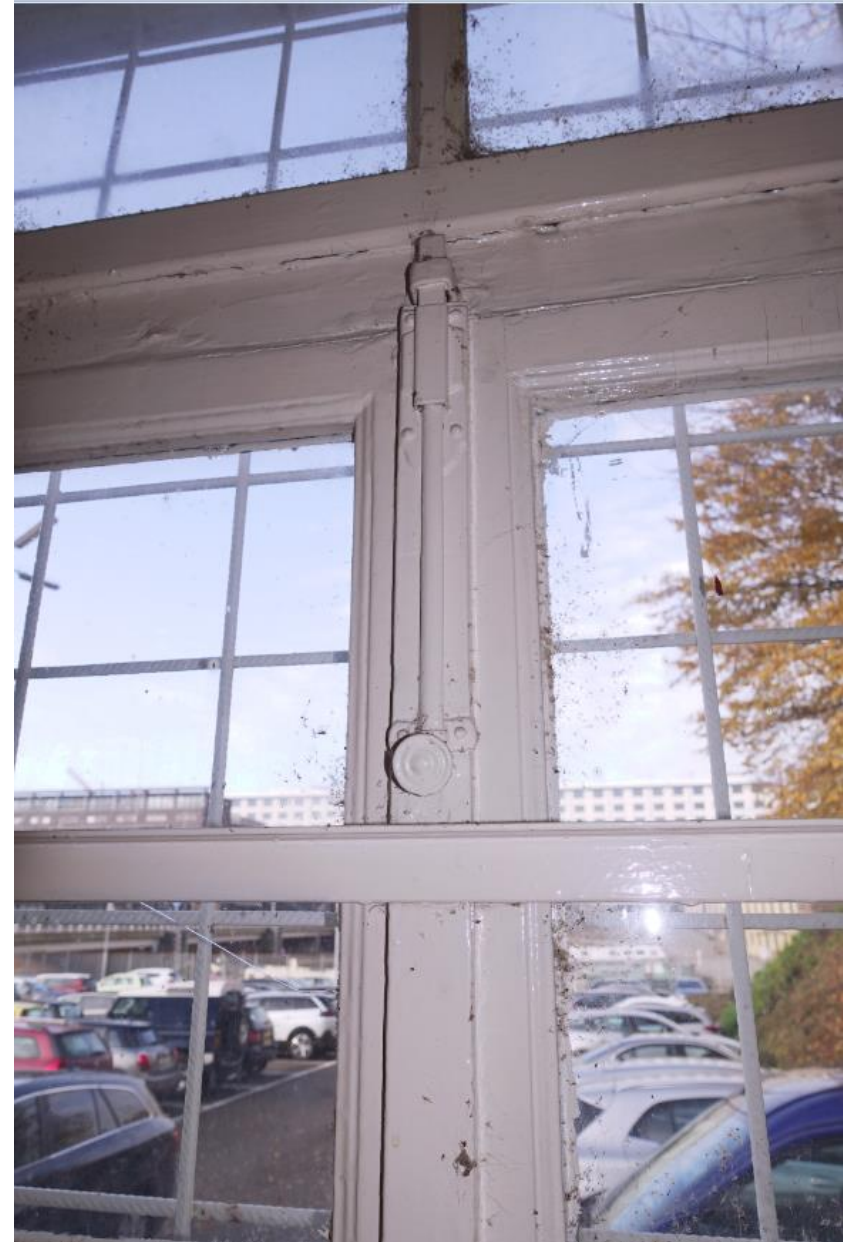
Binnenzijde van de draairamen met een detail van de sluiting aan de bovenzijde.

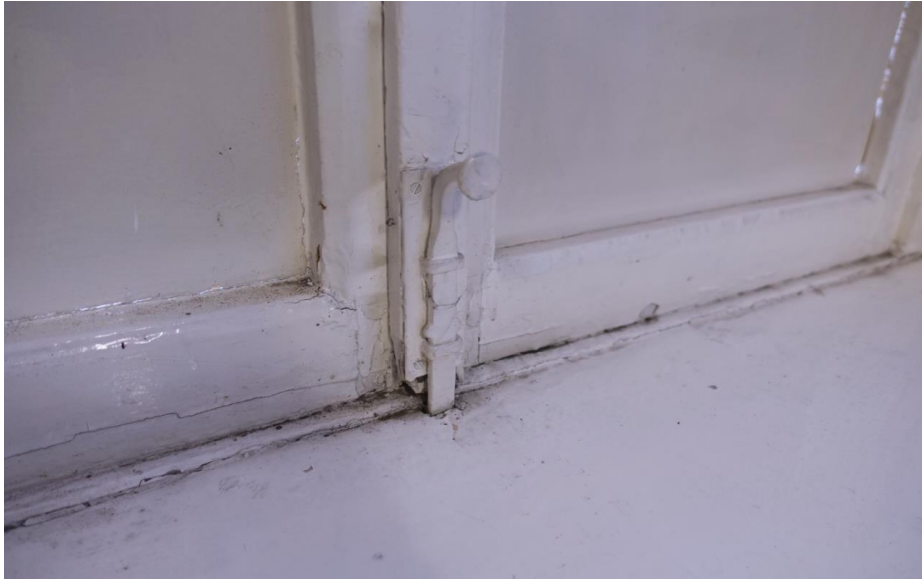
Binnenzijde van de draairamen met een detail van de sluiting aan de onderzijde.

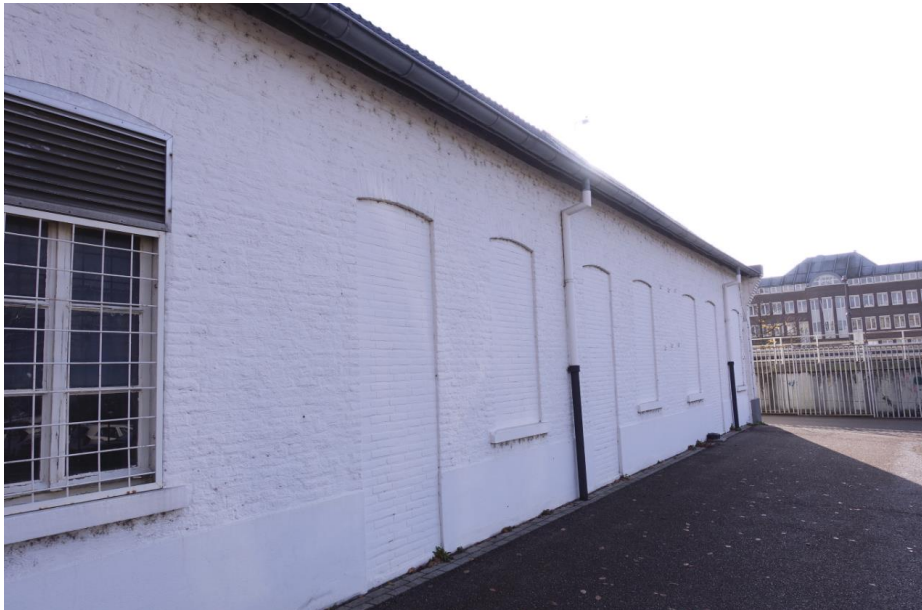
Dichtgezette openingen aan de zuidzijde van de westgevel.

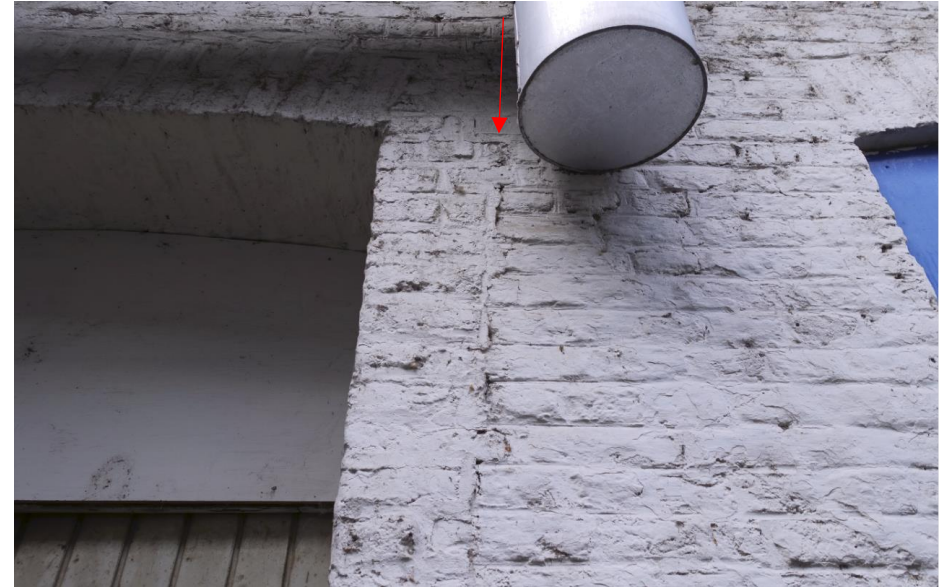
Detail van de naad (pijl) bij het herstelde muurwerk in de oostgevel na het inbrengen van de gevelopeningen in 1879-1882. Dergelijk herstelwerk is bij alle openingen in oost- en westgevel aanwezig.

Dat de openingen uit een latere periode stammen is goed zichtbaar in het afwijkende metselwerk rond de openingen. Dit is zowel bij de vensters als doorgangen het geval.

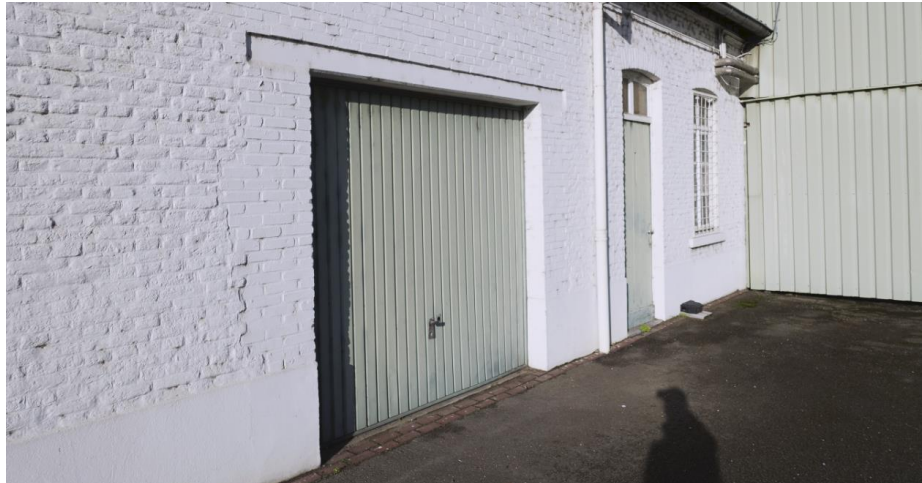
In 1965 zijn er aan de zuidkant van de oostgevel nieuwe openingen gemaakt, gevuld met garagedeuren.

Naast de latere openingen uit 1879-1882, zijn er ook nog recent aangebrachte openingen aanwezig. Dit is voornamelijk het geval aan de zuidzijde van de loods, waar nieuwe brede doorgangen gemaakt zijn, ingezet met stalen garagedeuren onder een rechte latei.

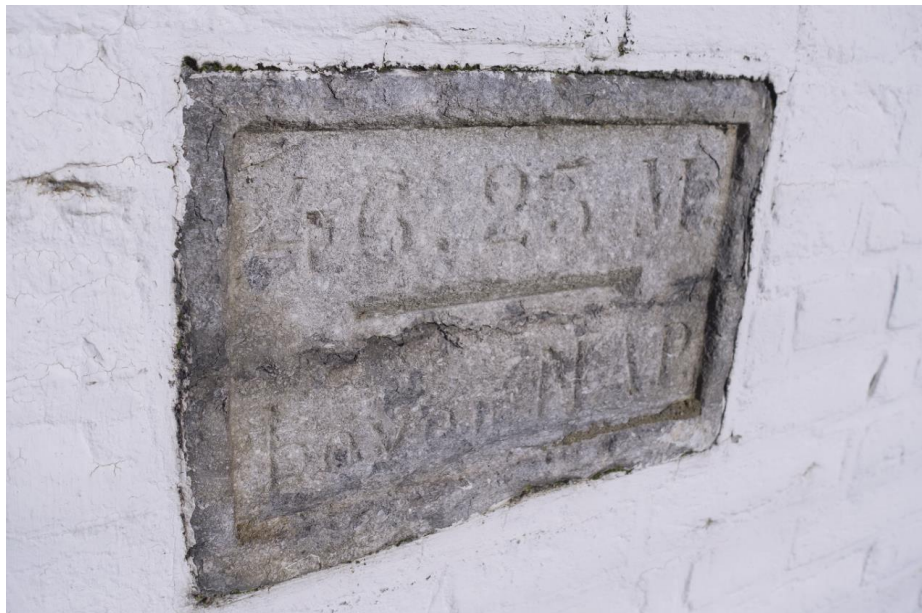
Oude hardstenen hoogtesteen in de zuidelijke topgevel van de loods.

Aan de westzijde van de gevel is een oude hardstenen plaquette ingemetseld, wellicht afkomstig uit de oorspronkelijke zuidelijke gevel, met de tekst:

46.25 M

boven N.A.P.

De streep tussen de tekst geeft de hoogteligging van de loods aan. De huidige hoogte aan deze zijde van de loods is volgens het Actueel Hoogtebestand Nederland op 45.30 meter boven N.A.P.⁵ Het is derhalve niet geheel duidelijk of deze steen afkomstig is uit de gesloopte zuidgevel. Aangezien er verder geen jaartal of andere informatie aanwezig is op de steen is het niet duidelijk wanneer ze is aangebracht, maar een datering in 1827 zou mogelijk kunnen zijn.

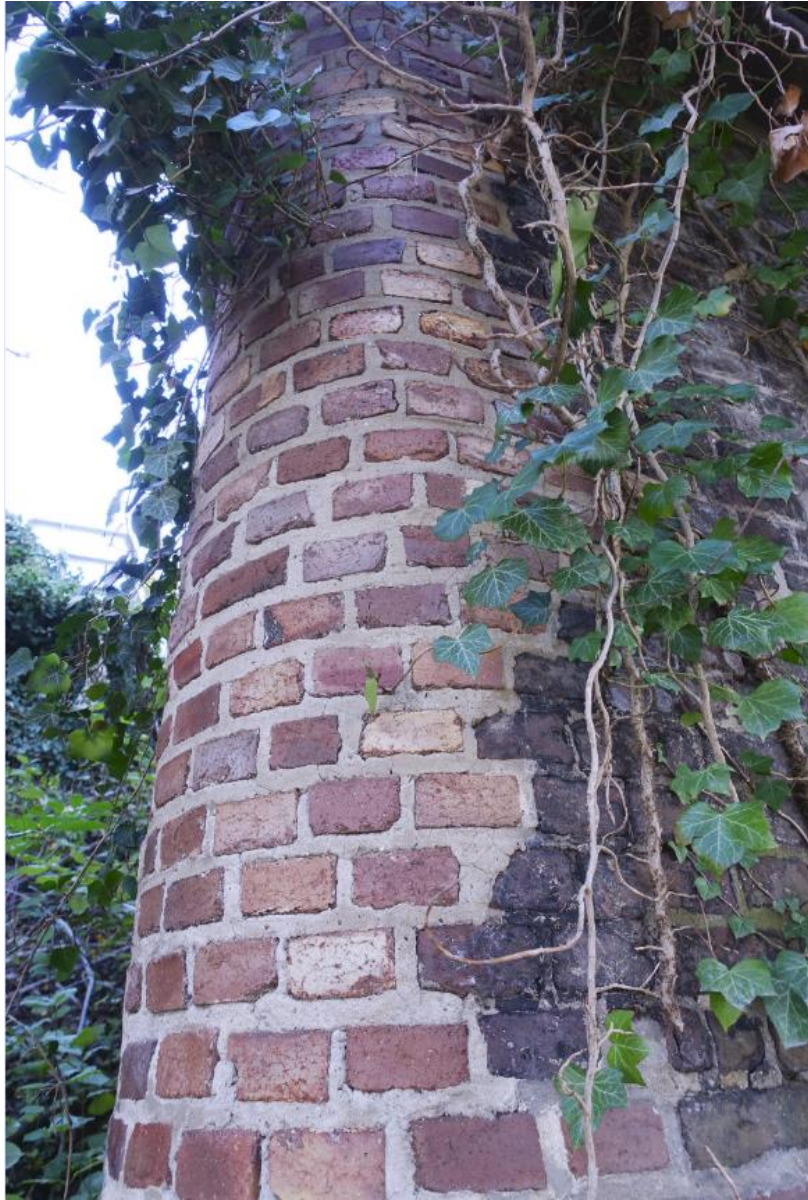
Het metselwerk bij de pijlers is in 1986 deels schoongespoten en opnieuw gevoegd met een plat volle voeg.

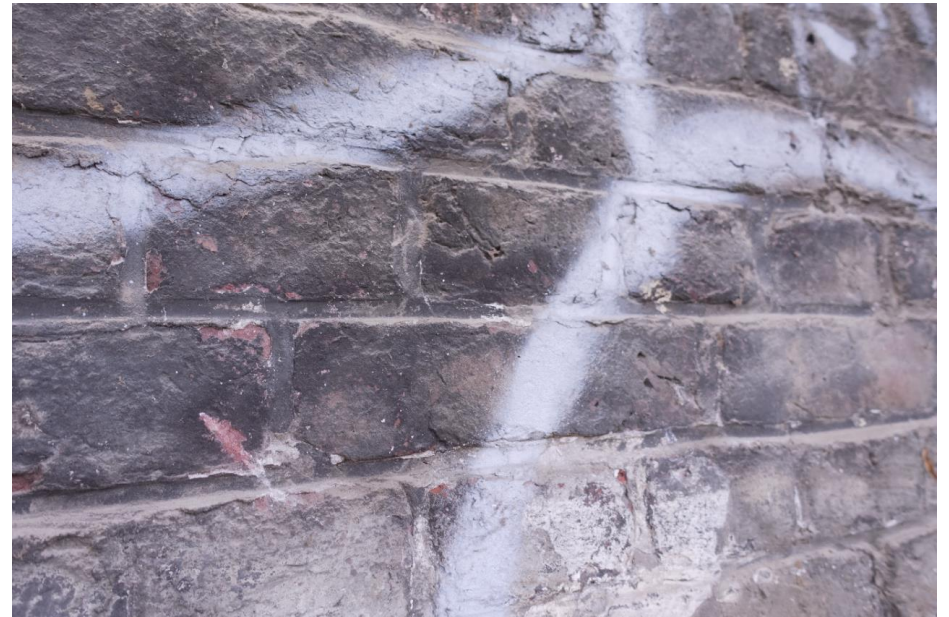
Detail van het metselwerk met voegwerk uit 1876 in de vulling van de boog aan de oostzijde.

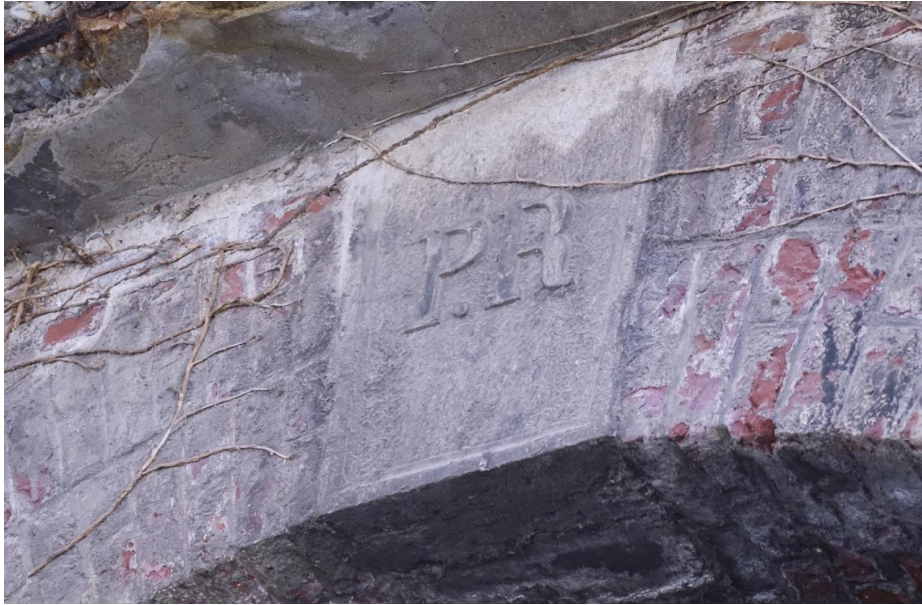
Aan de oostzijde zijn de initialen P.R. aangebracht op de sluitsteen.

De boog die de kolommen van de pijlers verbindt is aan de westzijde opengewerkt en heeft hier een aanraserende vorm, aan de oostzijde is de boog dichtgemetseld. Beide bogen zijn uitgevoerd met dubbele rollagen aan de bovenzijde waarin aan de kant van het water een sluitsteen van hardsteen is opgenomen. Aan de westzijde is de sluitsteen voorzien van het jaartal 1876 en aan de oostzijde de letters: P.R. Deze letters refereren zeer vermoedelijk naar de opdrachtgever van de brug Petrus Regout.

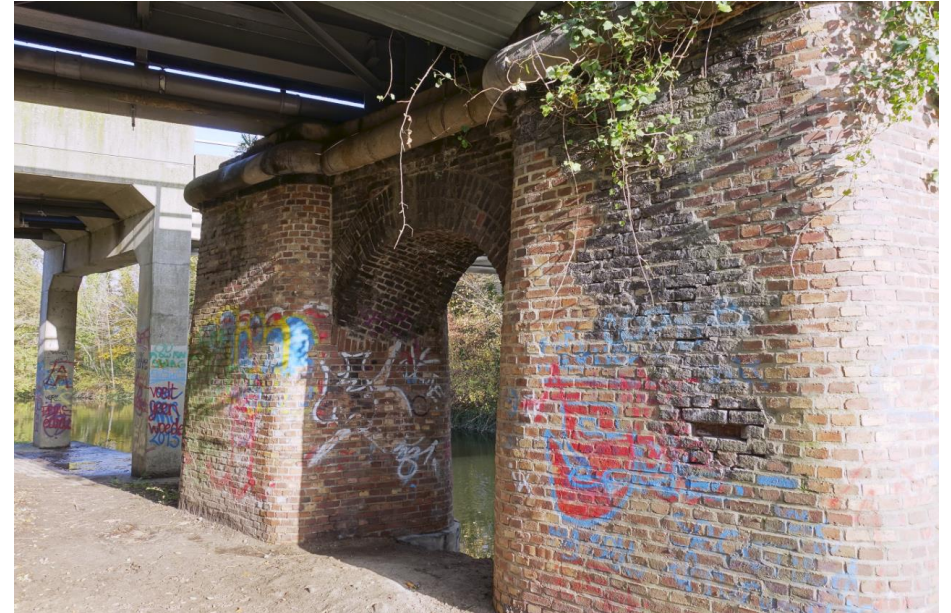
Zicht op de achterzijde van de westelijke pijler met tussenliggende boog in het midden.

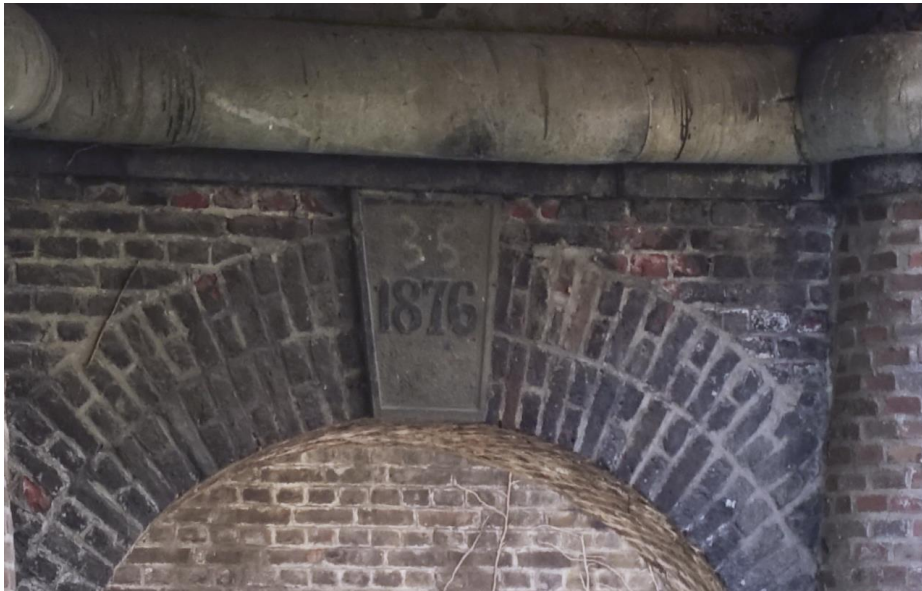
De hardstenen sluitsteen van de boog aan de westzijde heeft 1876 als inscriptie.

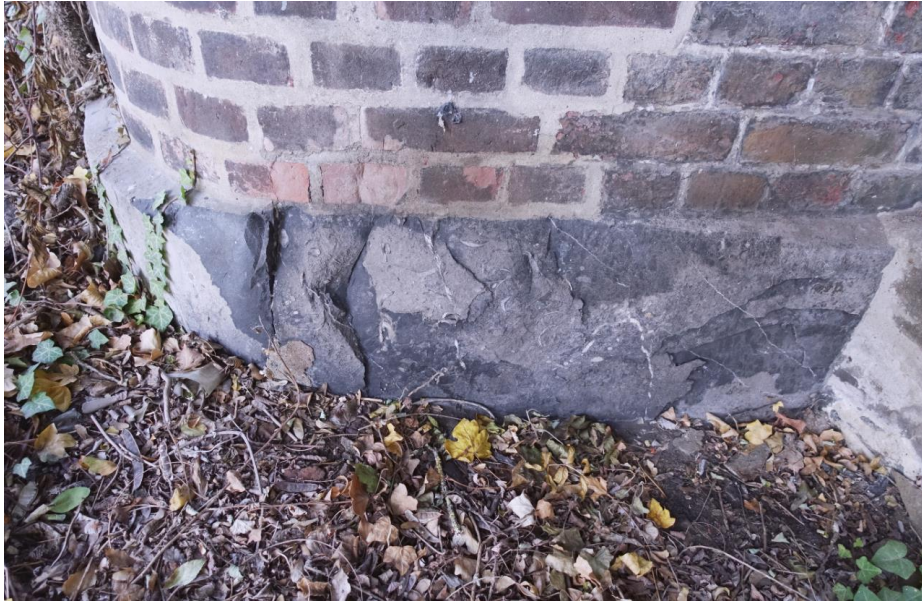
Detail van de hardstenen plint waarop de pijlers zijn gebouwd, zoals hier aan de oostzijde.

Aan de onderzijde hebben de pijlers een hardstenen plint, die in het geval van de westelijke pijler doorloopt in de afdekking van de bakstenen kademuur. Een hardstenen afwerking is van oorsprong ook aan de bovenzijde van de pijlers aanwezig, zoals zichtbaar is bij de westelijke pijler. Aan de oostzijde is in 1986 een nieuwe variant aangebracht in gewapend beton. De oorspronkelijke vorm van de afdekking, uitgevoerd met een halfronde lijst, is overgenomen in de betonnen variant.

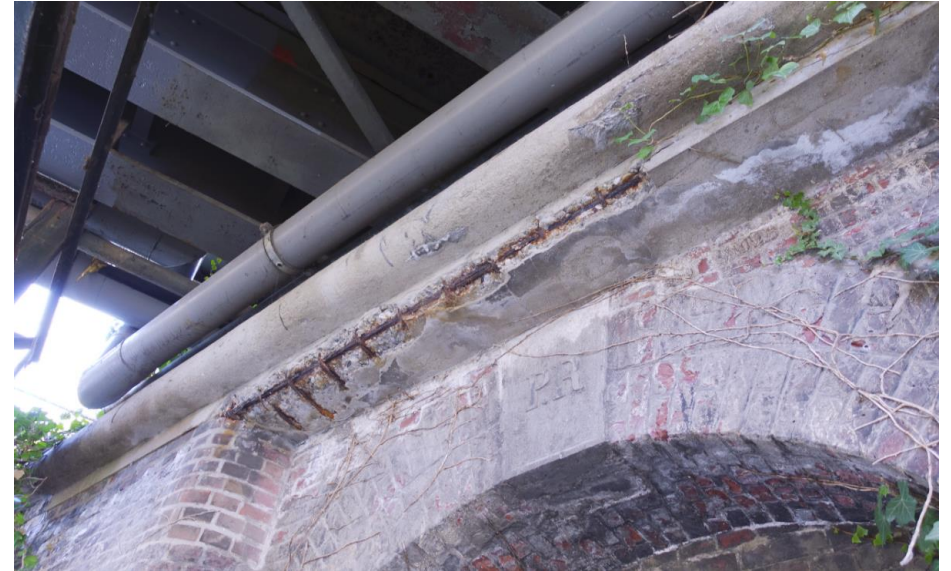
Aan de oostzijde is de halfronde lijst bij de pijler en het landhoofd in 1986 vernieuwd in gewapend beton.

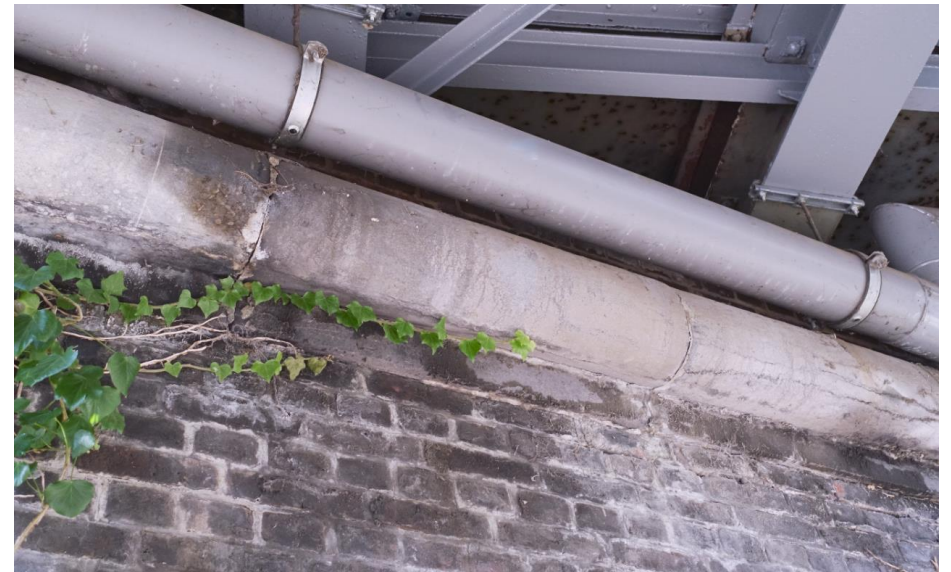
Aan de westzijde bestaat de lijst uit de originele hardstenen blokken.

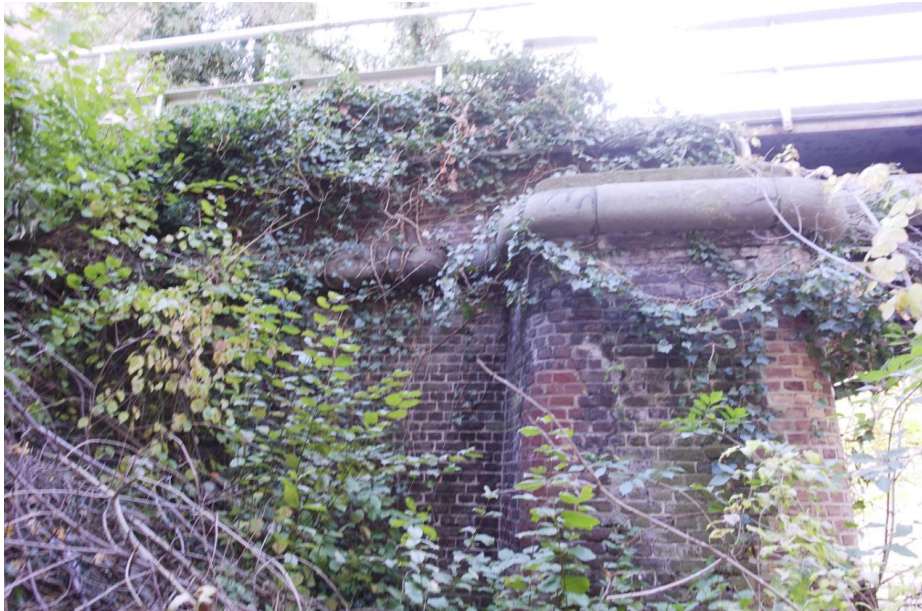
De noordelijke zijde van het oostelijke landhoofd met aansluitende pijler.

De landhoofden aan de oost- en westzijde van de brug behoren tot de oorspronkelijke opzet en hebben een bakstenen opzet in kruisverband, uitgevoerd met afgeronde hoeken aan zijde van het water. In het geval van de oostzijde vormt de pijler met de twee kolommen de voorzijde van het landhoofd. Aan de westzijde is de pijler losstaand waardoor het landhoofd uitgevoerd is met eenzelfde soort afsluiting met halfronde lijst als bij de pijlers, in 1986 deels vernieuwd met een variant van gewapend beton.

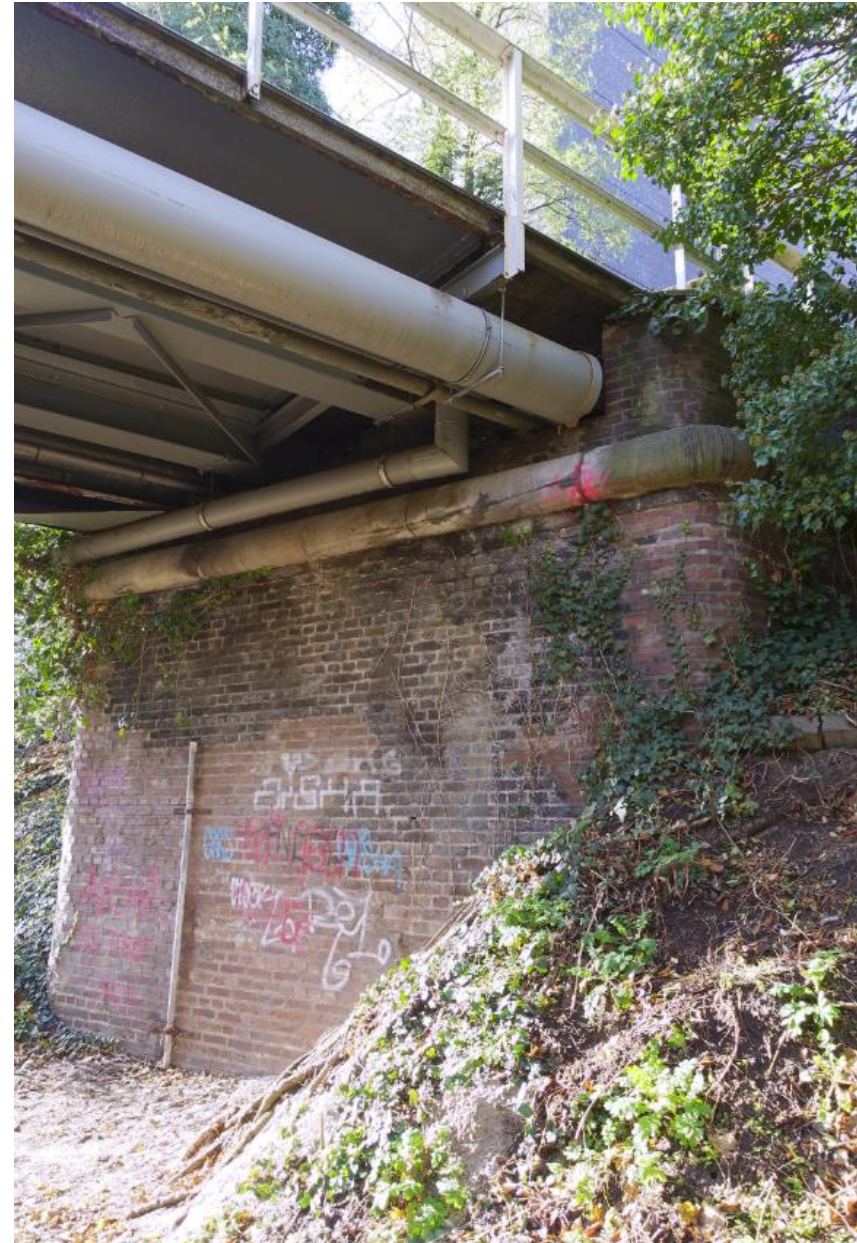
Het westelijke landhoofd aan de waterzijde.

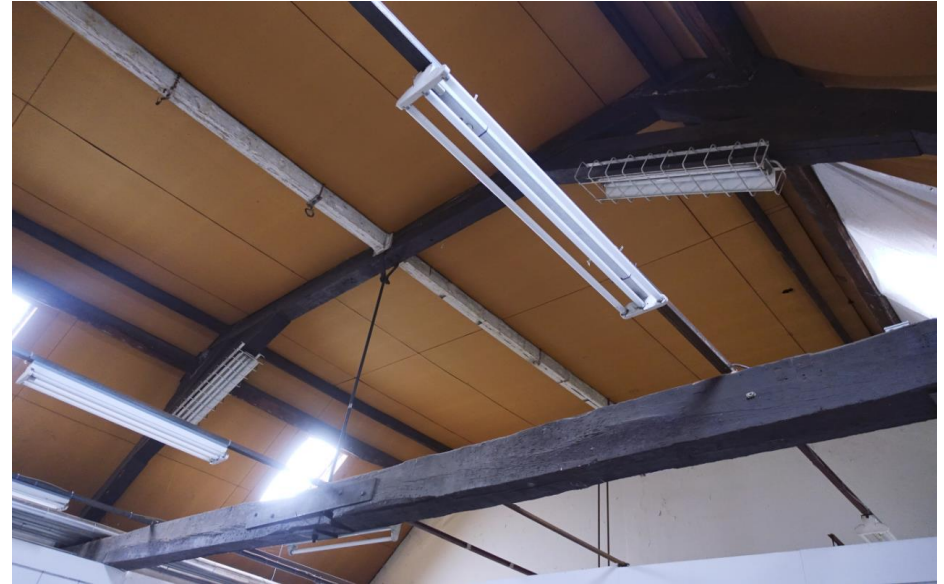
Zicht op een van de spanten uit 1827 boven de loods.

De grenenhouten gordingkap is oorspronkelijk in opzet, bestaande uit handgezaagde dekbalkjukken, uitgevoerd met rechte spantbenen, korbeels en dekbalken. De gordingen worden ondersteund door houten klossen die tot de oorspronkelijke situatie behoren. De jukken zijn geplaatst op onderste dekbalken die over de hele breedte van de loods liggen. De zolder is in de huidige situatie niet meer in gebruik, waardoor deze in 2019 niet bezocht is tijdens de bezichtiging. Mogelijk heeft de kap ook nog de tot de oorspronkelijke opzet behorende hanehouten en nokstijlen zoals die op de tekening van 1940 zijn weergegeven. Van oorsprong waren de zoldervloeren als samengestelde balklagen aangebracht, waarbij de onderste dekbalkjukken als moerbalk dienden. De kepen van de verdwenen kinderbinten zijn nog zichtbaar in deze balken.

De onderste dekbalken bestaan oorspronkelijk uit twee delen. De twee balken waren opgelegd in een centrale binnenmuur en met elkaar verboden via een laslijn en tand. Bij het wegbreken van de binnenmuur in 1940 zijn de onderste dekbalken opgehangen aan de bovenliggende dekbalken middels een hangconstructie, bestaande uit een ijzeren anker die door de beide balken gaat en aan de onderzijde met een ijzeren plaat en bout is vastgeschroefd.

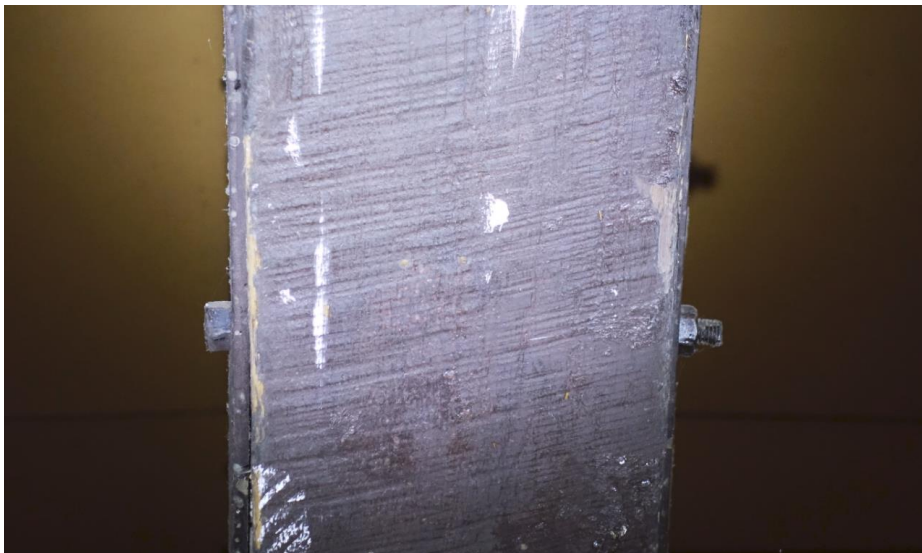
Detail van de onderzijde van de onderste dekbalk met onregelmatige afdruk van de handzaag.

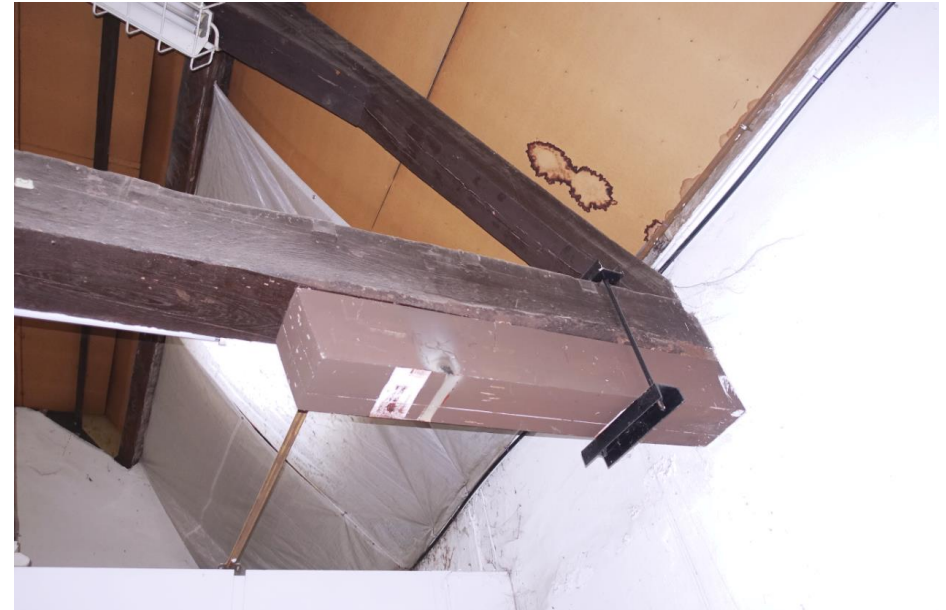
Detail van een later aangebrachte houten slof die onder de onderste dekbalk is geplaatst.

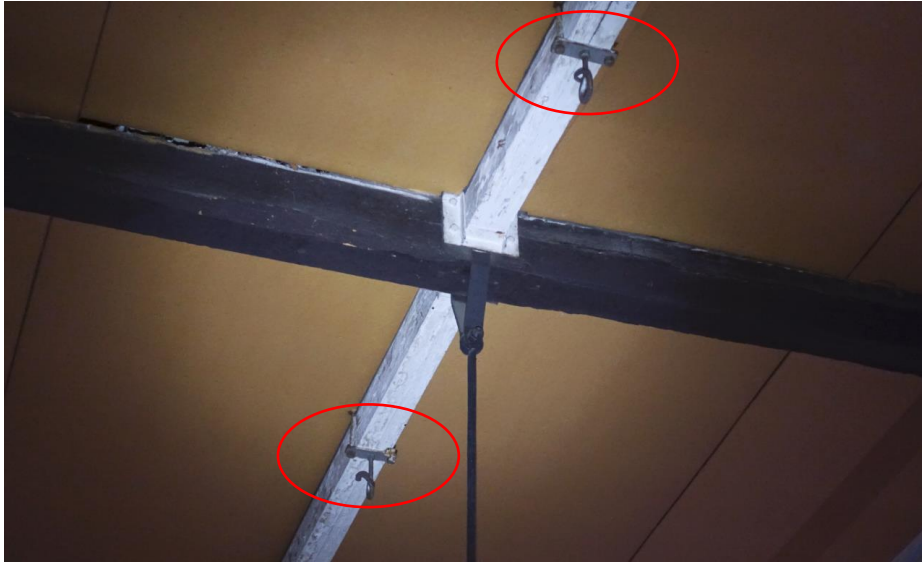
Detail van de bevestiging van de witte balken aan de oude bovenste dekbalken. Deze balken zijn in 1940 aangebracht ter bevestiging van de haken waaraan de gymnastiektoestellen gehangen konden worden.

Aan de noordzijde van de loods zijn de bovenste dekbalken in de lengte met elkaar verbonden via een balk die in 1940 of later is aangebracht. In deze balk zijn een aantal ijzeren ogen en haken geschroefd waaraan allerlei gymnastiektoestellen gehangen konden worden. Dit deel van de loods was toen als ontspanningslokaal in gebruik.

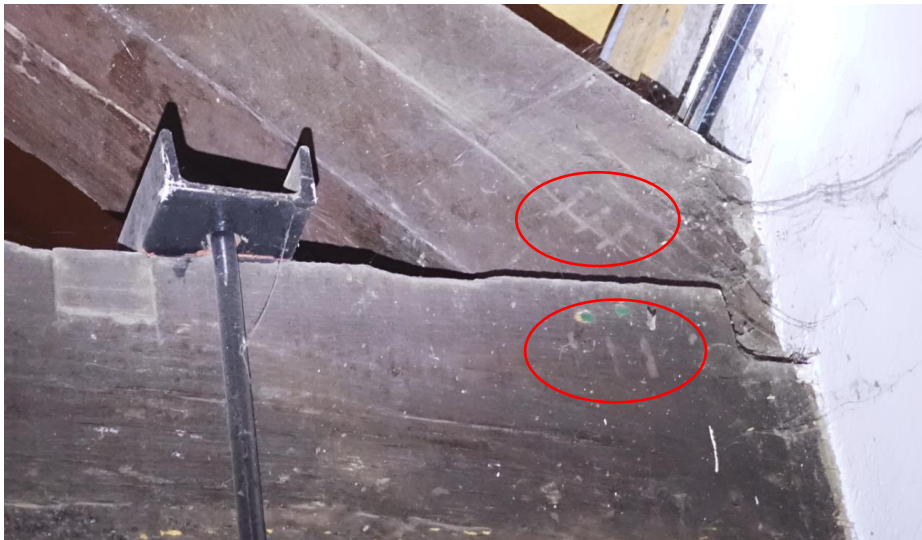
Detail van de westzijde van een juk met op de onderste dekbalk en onderzijde spantbeen een gehakt telmerk in de vorm van drie strepen (III).

Er zijn bij een aantal onderdelen van de kap telmerken gesignaleerd, die aangebracht zijn voor de constructie van de kap in 1827. Deze gehakte merken bevinden zich op de onderzijde van de spantbenen en dekbalken aan de westzijde van de loods. Hier zijn drie gehakte strepen zichtbaar (III). Opmerkelijk genoeg zijn twee jukken voorzien van drie gehakte strepen. De overige zichtbare onderdelen van de kap lijken geen telmerken te hebben. Wellicht zijn deze balken hergebruikt of heeft men tijdens de bouw van de loods het telmerksysteem niet doorgezet.

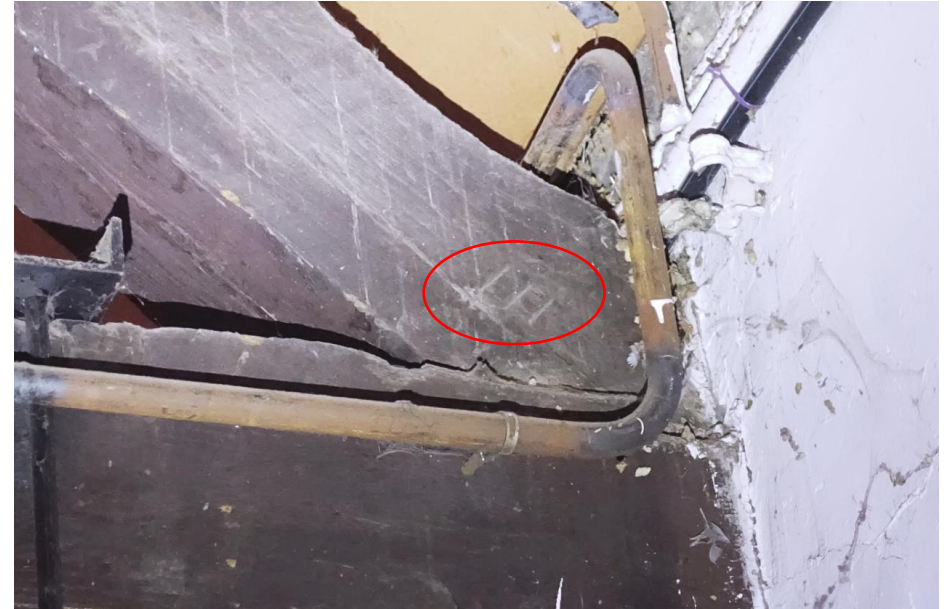
Een tweede juk inde constructie met drie gehakte strepen op de onderzijde spantbeen.

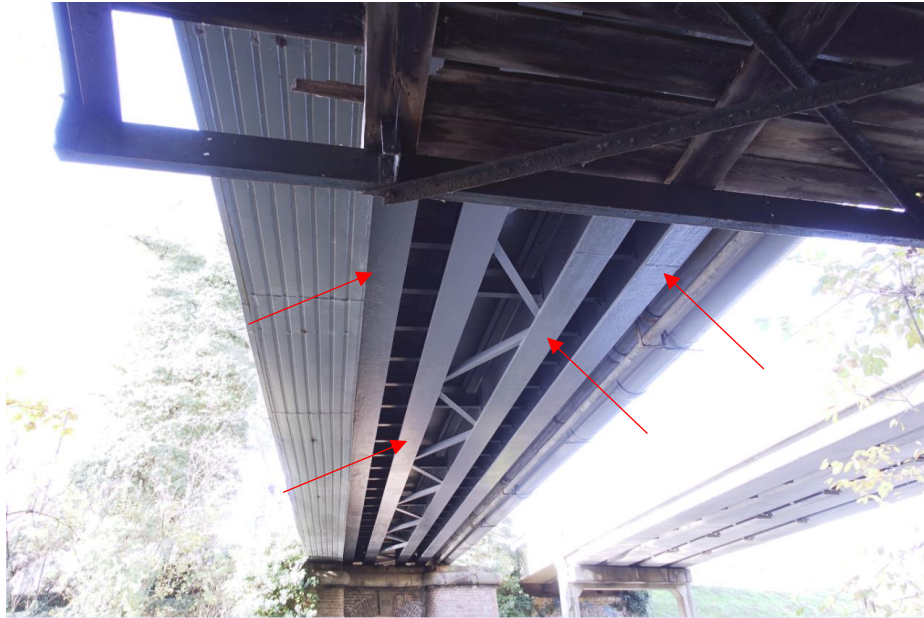
Zicht op de onderzijde van de bovenbouw, gezien vanaf de oostelijke kade. Bij de rode pijlen de vier langsliggers.

De bovenbouw van de brug bezit bij de overspanning deels een oudere opzet in de vorm van vier langsliggers van gewalst ijzer of stalen profielen. In de oorspronkelijk opzet zouden hier twee hoofdliggers en drie langsliggers zijn aangebracht. Op de tekening bestaande situatie uit 1986 worden de vier liggers al aangegeven, dus zullen ze ergens in de loop van de twintigste eeuw zijn toegevoegd, vermoedelijk vóór de Tweede Wereldoorlog.

Tussen de buitenste en binnenste langsliggers zijn dwarsliggers geklonken, ook gemaakt van gewalste ijzeren of stalen profielen. Aangezien hier geklonken staal of ijzer is toegepast lijkt de constructie ouder te zijn dan 1986. Tussen de binnenste langsliggers zijn stalen windverbanden aanwezig, die mogelijk uit een jongere periode stammen.
