BOUWHISTORISCHE VERKENNING & WAARDENSTELLING

MAASMOLENDIJK 20

AFFUITENLOODS

BRUG OVER DE ZUID WILLEMSVAART

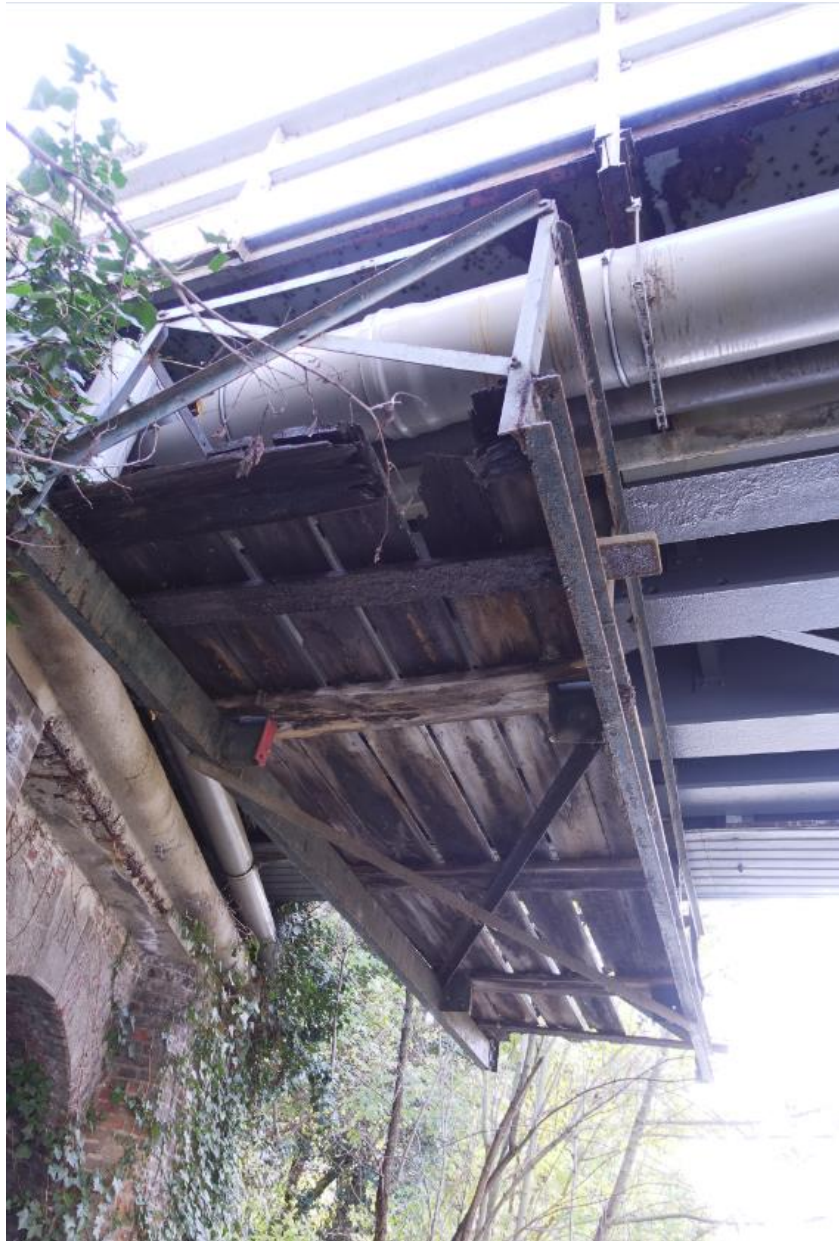
De verfwagen aan de onderzijde van de brug.

De buitenste langsliggers zijn tevens dragers van een oude verfwagen die onder aan de bovenbouw hangt. Deze verfwagen heeft een opzet van geschroefde stalen profielen met een dekvloer van vurenhouten schroten. Aangezien alle onderdelen van de verfwagen een bevestiging hebben van bouten en moeren lijkt deze verfwagen eerder uit de twintigste dan de negentiende eeuw te stammen. Ook de afwezigheid van de verfwagen op oud beeldmateriaal lijkt erop te wijzen dat dit een latere toevoeging is.

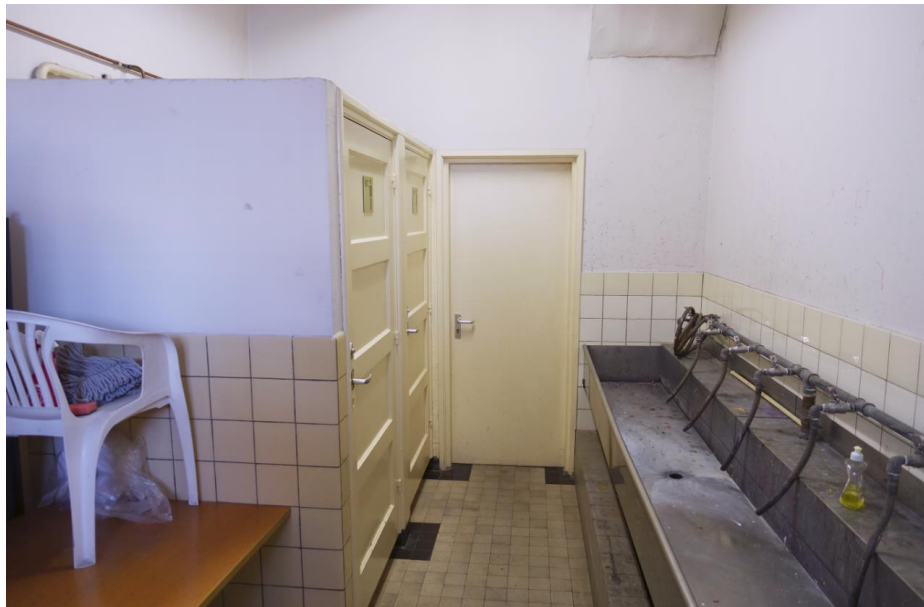
De toiletruimte uit 1940 gezien richting het oosten. De stalen wasbak rechts is vernieuwd.

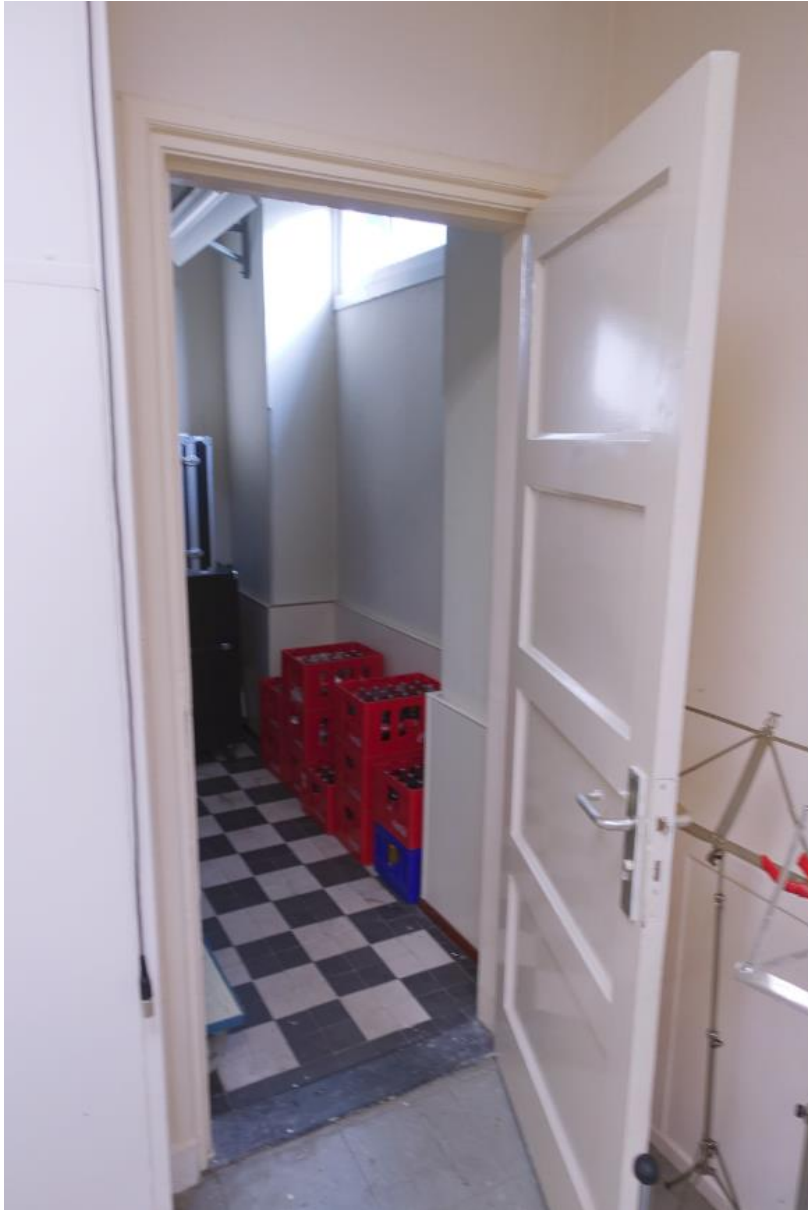
Een oude Bruynzeeldeur uit 1940 in de doorgang tussen repetitieruimte en vestibule tegen de oostgevel.

De ruimtes die behoren tot de opzet van 1940 hebben veelal nog de oude Bruynzeeldeuren met een indeling van vier horizontale panelen. De meeste binnendeuren zijn echter vlak en van een jonge datum. Bij sommige van deze doorgangen is een nis aangebracht met een gebogen bovenzijde. Deze nissen lijken tot de bouwfase van 1940 te behoren.

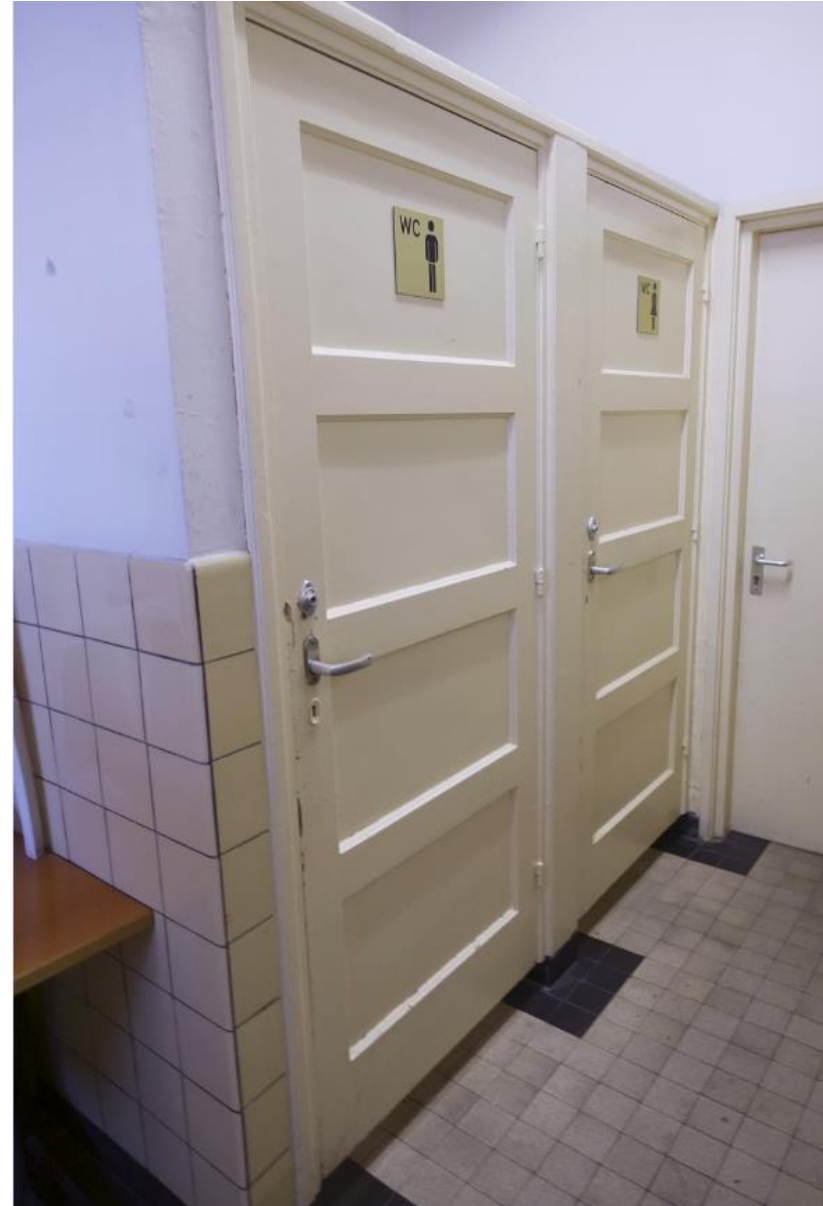
Oude Bruynzeeldeuren bij de toiletten uit 1940.

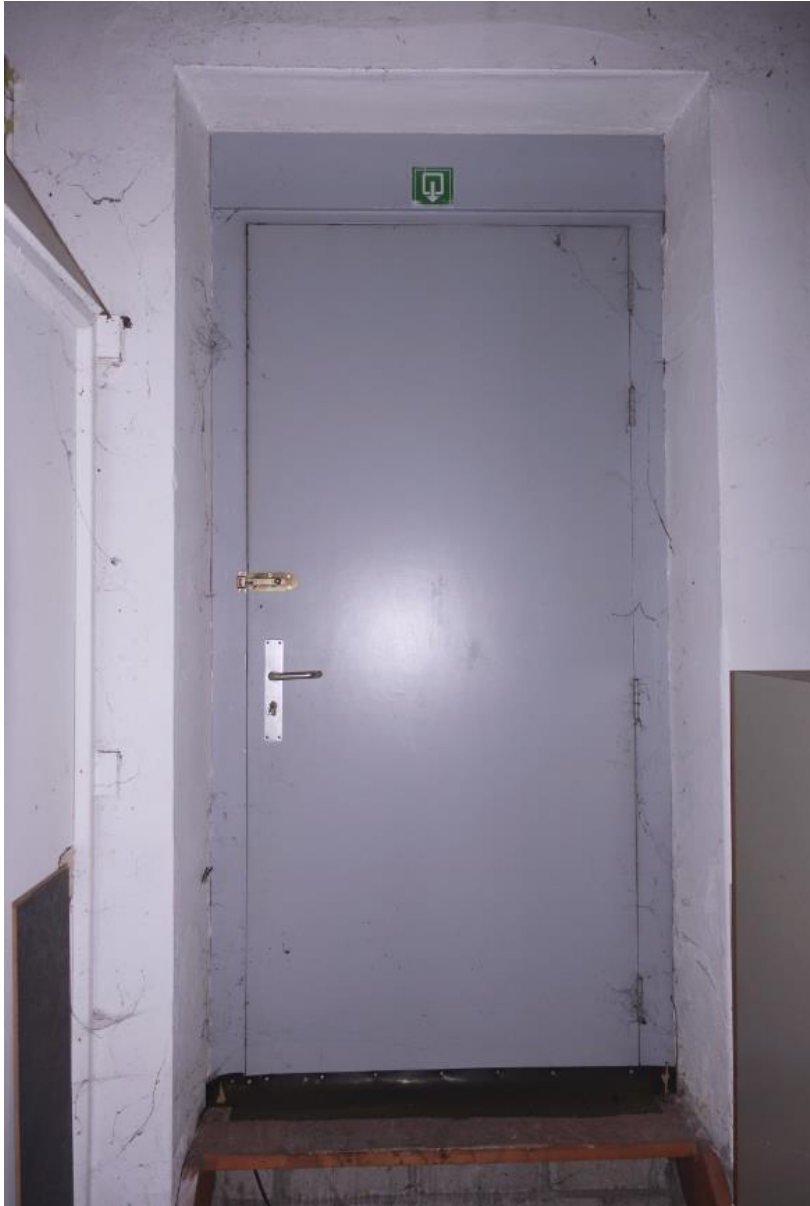
Een recent aangebrachte vlakke deur in de westgevel.

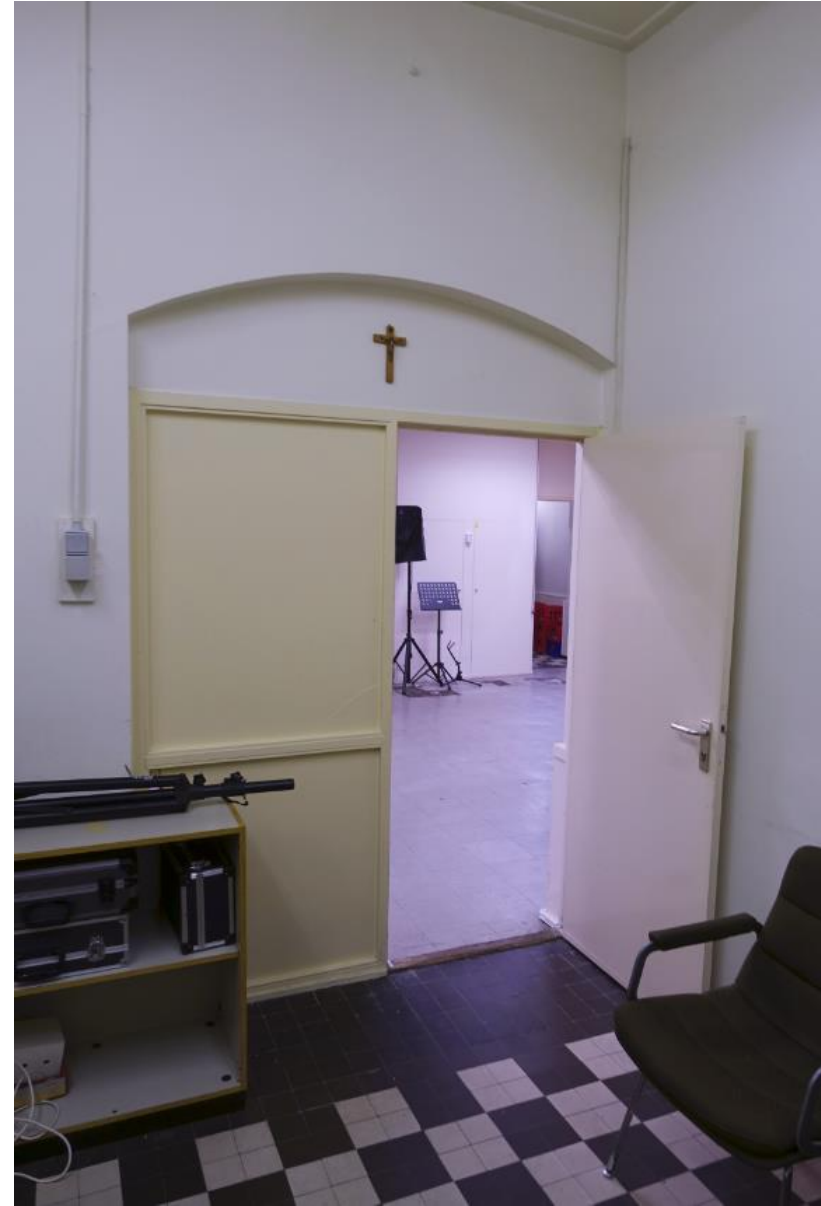
Sommige doorgangen zijn gelegen in een nis met een gebogen bovenzijde, zoals hier tussen kantoorruimte en repetitieruimte.

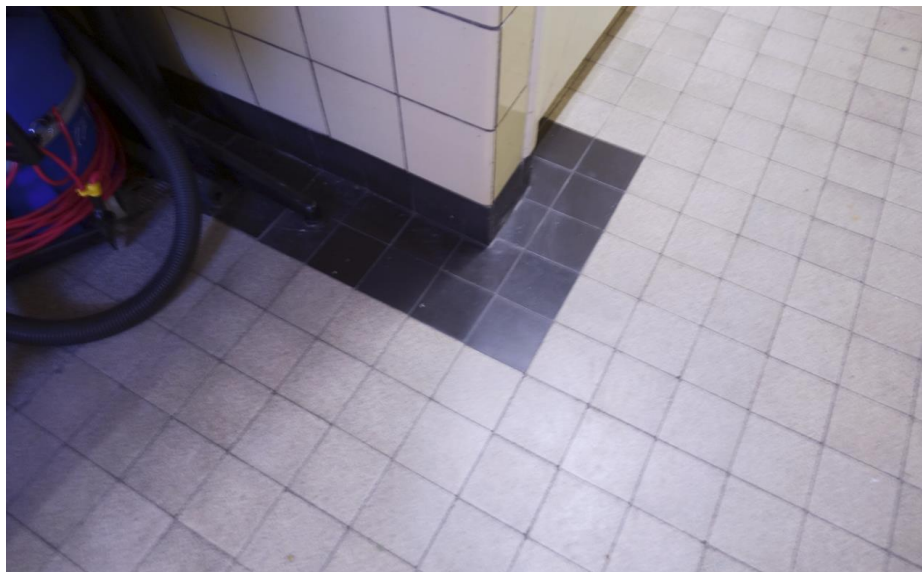
De tegelvloer uit 1940 bij de toiletten.

Tot de oudere vloerafwerkingen uit 1940 behoort de tegelvloer in gemêleerde tegels bij de toiletten. Verder zijn er nog een aantal tegelvloeren uit 1965 aanwezig, zoals bij de vestibule naast de repetitieruimte en de kantoorruimte naast de repetitieruimte. Deze vloeren van donkerbruin en witte tegels zijn in blokpatroon gelegd.

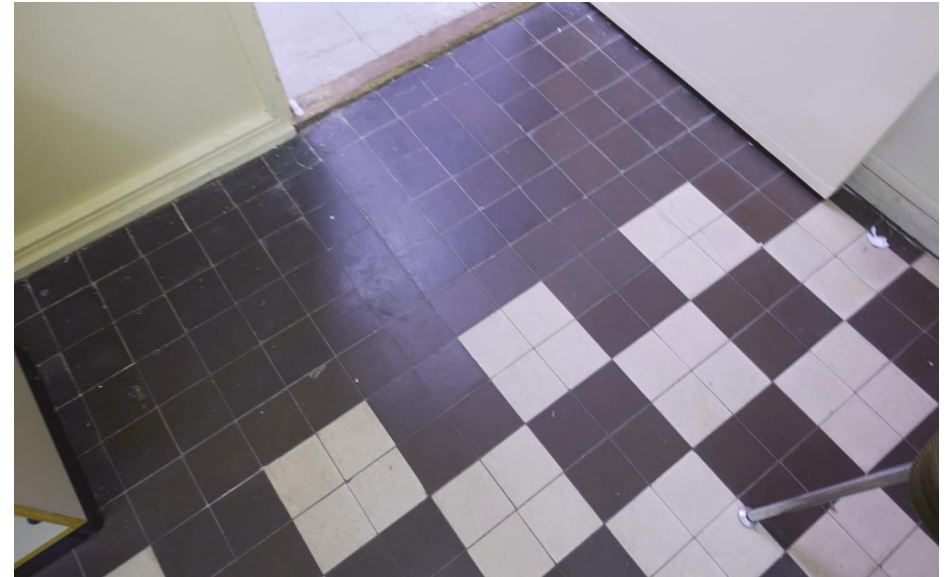
De tegelvloer in de kantoorruimte naast het fotoatelier is gelegd in blokpatroon.

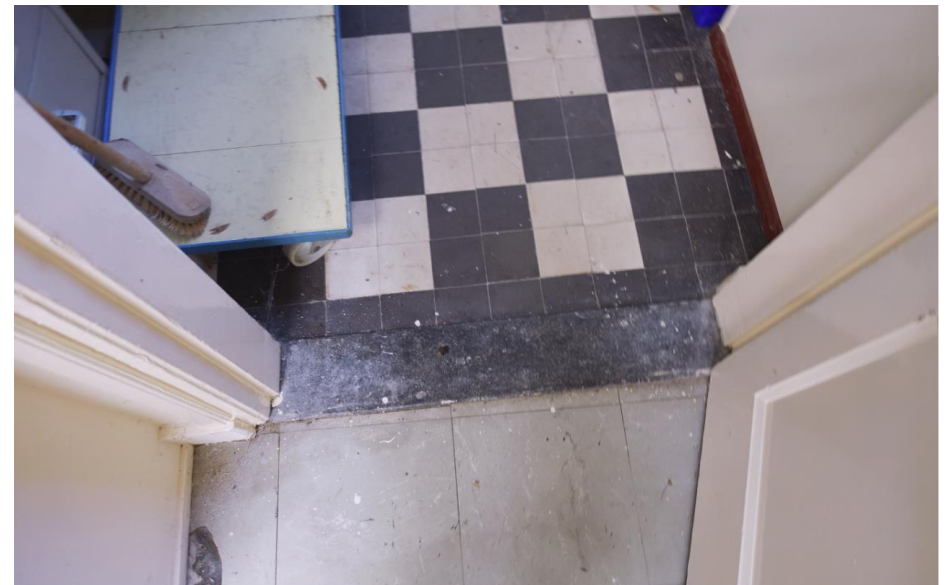
Zicht op de jongere tegelvloer in de repetitieruimte en de vloer in blokpatroon uit 1940 in de naastgelegen vestibule.

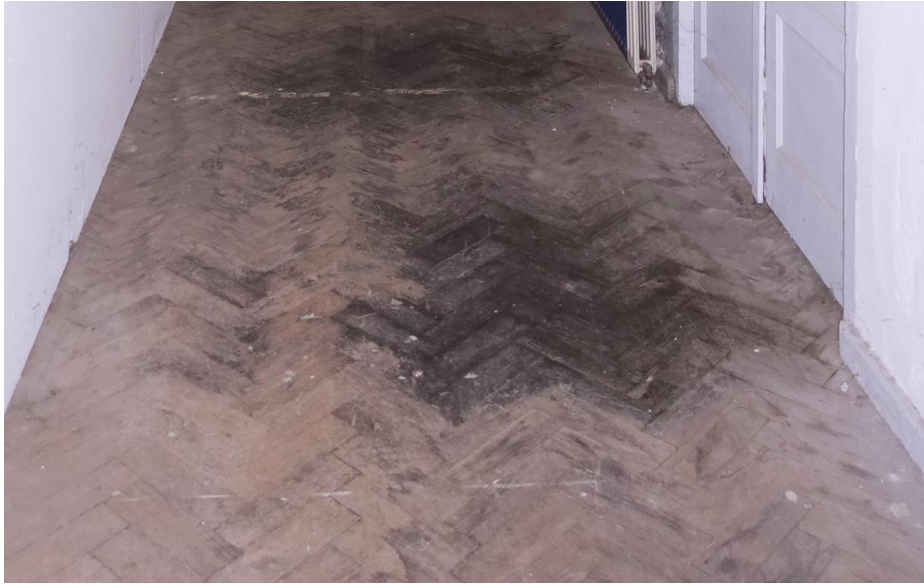
In de ruimte waar het schildersatelier is gesitueerd is een mogelijke oudere parketvloer in visgraatpatroon aanwezig.

De vloer in het schildersatelier is mogelijk ook nog ouder en bestaat uit een parketvloer in visgraatpatroon. Alle andere aanwezige vloeren zijn van een latere datum en uitgevoerd in tegels of linoleum.

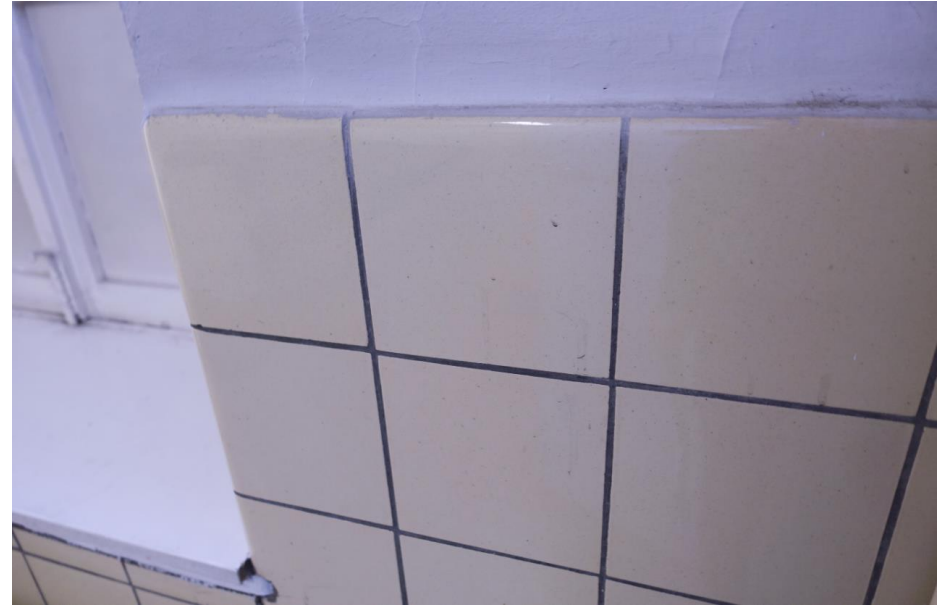
De lambrisering in de toiletruimte stamt vermoedelijk uit 1940.

Tot de oudere wandafwerkingen uit 1940 behoort de tegellambrisering in de toiletruimte, gemaakt van geelgekleurde tegels met afgeronde bovenzijde.

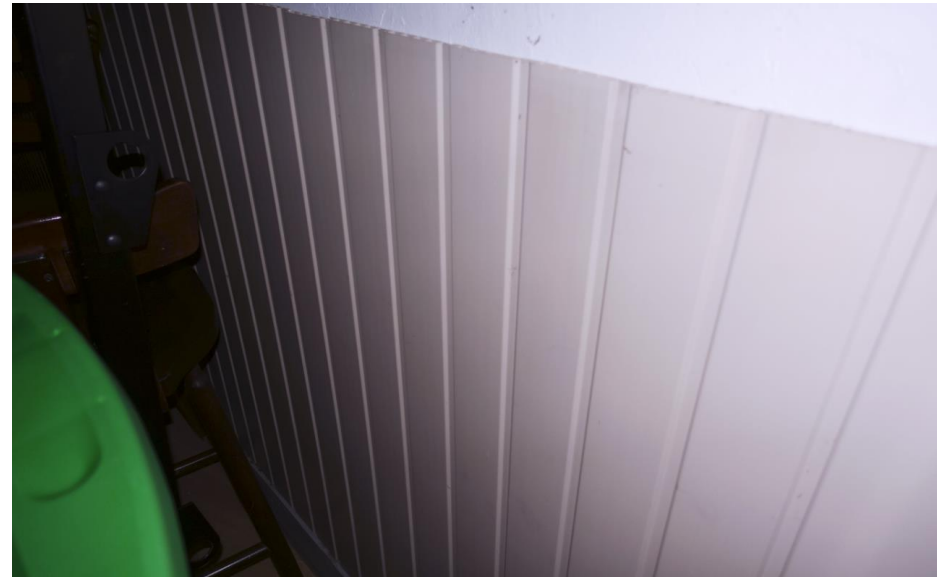
De lambrisering van houten schroten in de ruimte tegen de noordgevel.

Jongere lambriseringen zijn aangetroffen in de repetitieruimte voor de blaaskapel waar panelen van geperst hout zijn aangebracht. Ook in de berging tegen de noordgevel is een jongere lambrisering aanwezig, gemaakt van houten schroten.

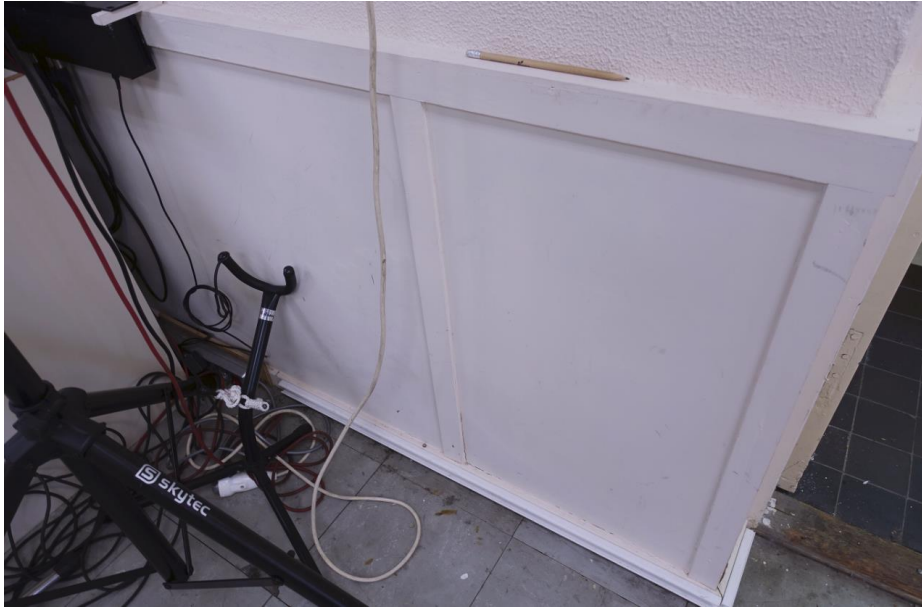
Jonge lambrisering van geperst hout in de repetitieruimte.

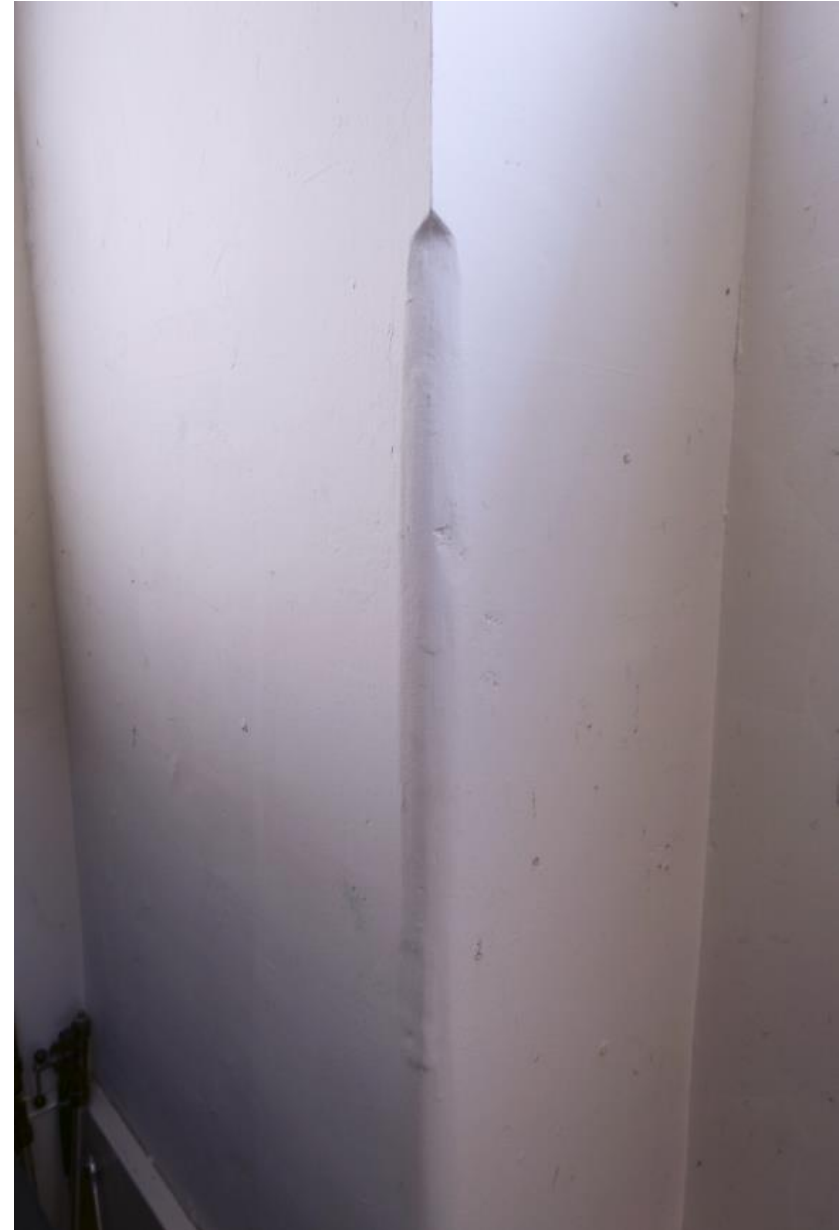
Oudere biljoening in het opgaande muurwerk bij de vestibule naast de repetitieruimte.

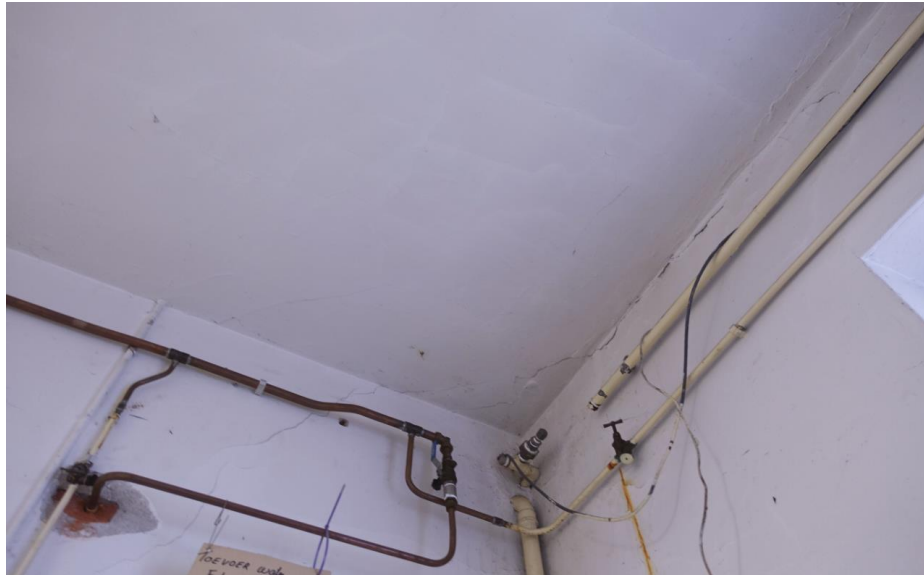
Een ouder stucplafond, mogelijk stammend uit 1940, aangetroffen boven de toiletruimte.
