Sappi Europe/Sappi Maastricht BV
T
Biesenweg 16
6211 AA Maastricht

Datum: 13 april 2021

Rapportage gebouweninspectie Sappi, Maastricht
(ons kenmerk: 21-873)

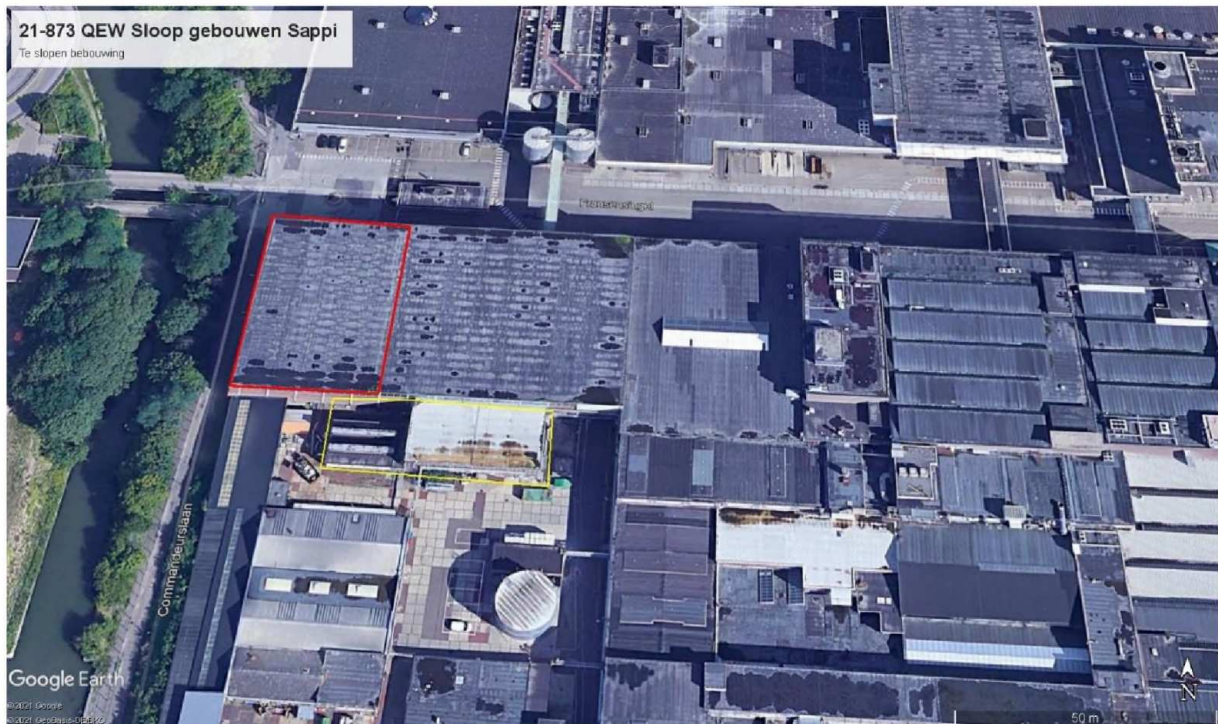
Figuur 1; het rood omljnde deel is geïnspecteerd op geschiktheid voor vleermuizen vanwege de voorgenomen sloop van dit deel, de geel omljnde gebouwen zijn eveneens beoordeeld op geschiktheid voor beschermde natuurwaarden

Uit het onderzoek is vastgesteld dat een van de drie gebouwen (het rood omlinjende gebouw in figuur 1) mogelijk dienstdoet als vaste rust- en verblijfplaats voor vleermuizen.

De gebouwen die geel omlijnd zijn in figuur 1 vormen voor geen enkele beschermde plant- en diersoort een geschikt leefgebied of groeiplaats. De gebouwen zijn nergens toegankelijk voor vogels en/of vleermuizen en steenmarters. Op de muren en rondom de panden zijn nergens beschermde en/of bijzondere (muur)planten aangetroffen.

In het rood omlinjende te slopen deel, zie figuur 1, is vastgesteld dat er een grote scheur in de bakstenen muur aanwezig is. Uit een nadere inspectie van de constructie van de muur liet zien dat deze muur een enkelsteense bakstenen constructie betreft die aan de binnenzijde van de loods tegen een betonplaten constructie verankerd is.

- ✘ De sloop kan dan ook uitgevoerd worden zoals beoogd, zonder dat daarbij functies van beschermde diersoorten (vleermuizen) verloren gaan.
- ✘ We adviseren wel om deze sloop op korte termijn uit te voeren zodat eventuele verstoring van broedvogels in de directe nabijheid te voorkomen/te minimaliseren.
