Verhardingsonderzoek en -advies (incl. bepalen
oorzaak trillingen) Tongerseweg te Maastricht

Projectnummer : e160505801
Offertenummer en datum : o170001/adva/tsc/nma, d.d. 5 januari 2017
Titel rapport : Verhardingsonderzoek en -advies (incl. bepalen oorzaak trillingen) Tongerseweg te Maastricht
Status rapport : DEFINITIEF

Naam opdrachtgever : Gemeente Maastricht
Adres : Postbus 1992
Plaats : 6201 BZ MAASTRICHT
Naam contactpersoon : de heer R. Lebouille
Datum opdracht : 20 februari 2017
Kenmerk opdracht : 2017.05768

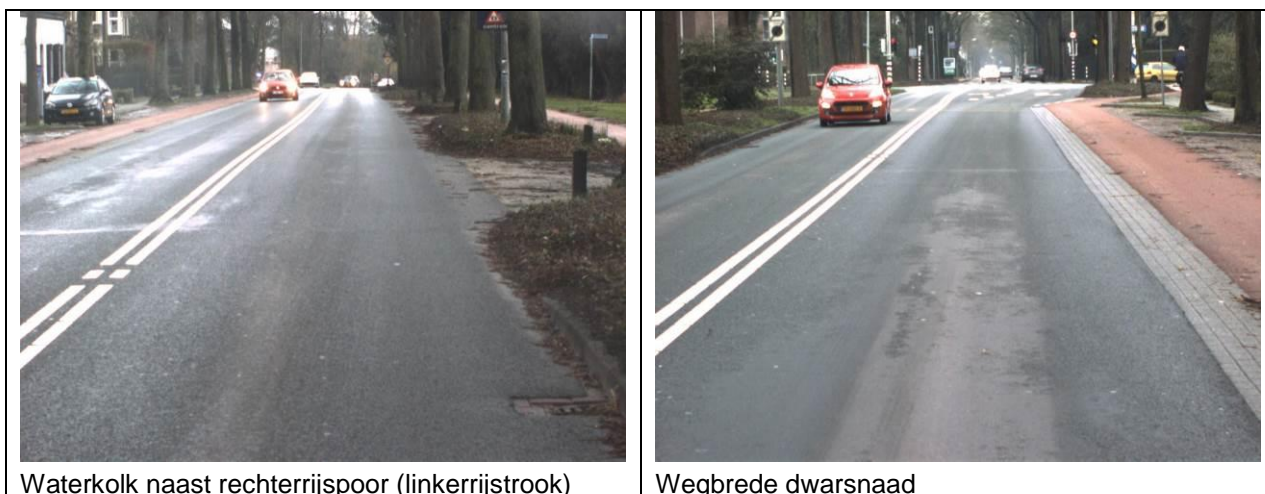
Figuur 4 Voorbeelden van shades op de Tongerseweg – sub-vak 1

Waterkolk naast rechterrijspoor (linkerrijstrook)

Wegbrede dwarsnaad

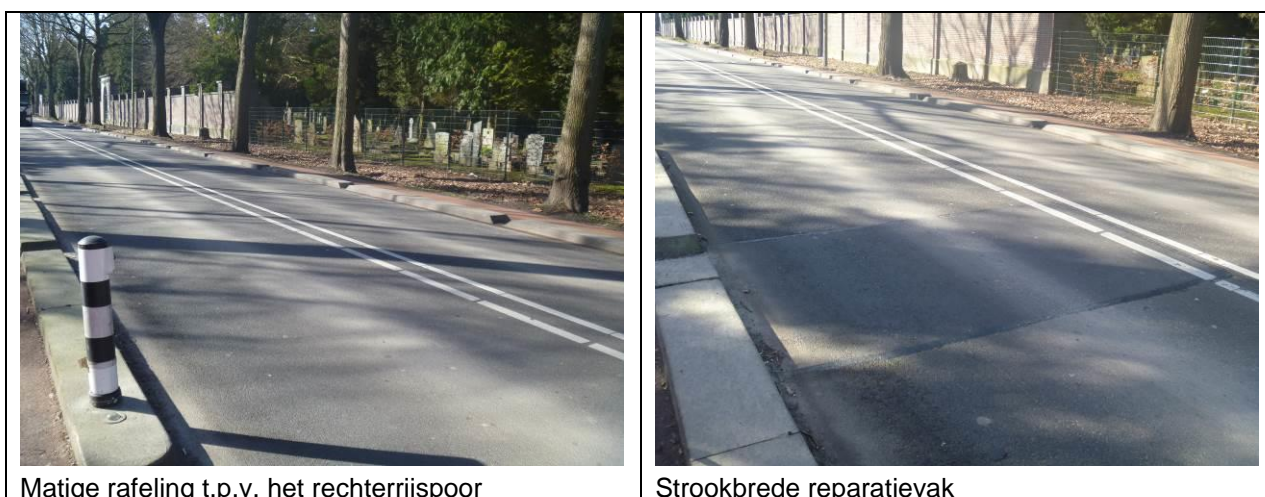
Figuur 5 Voorbeelden van shades op de Tongerseweg – sub-vak 2 t/m 5

Matige rafeling t.p.v. het rechterrijspoor

Strookbrede reparatievak

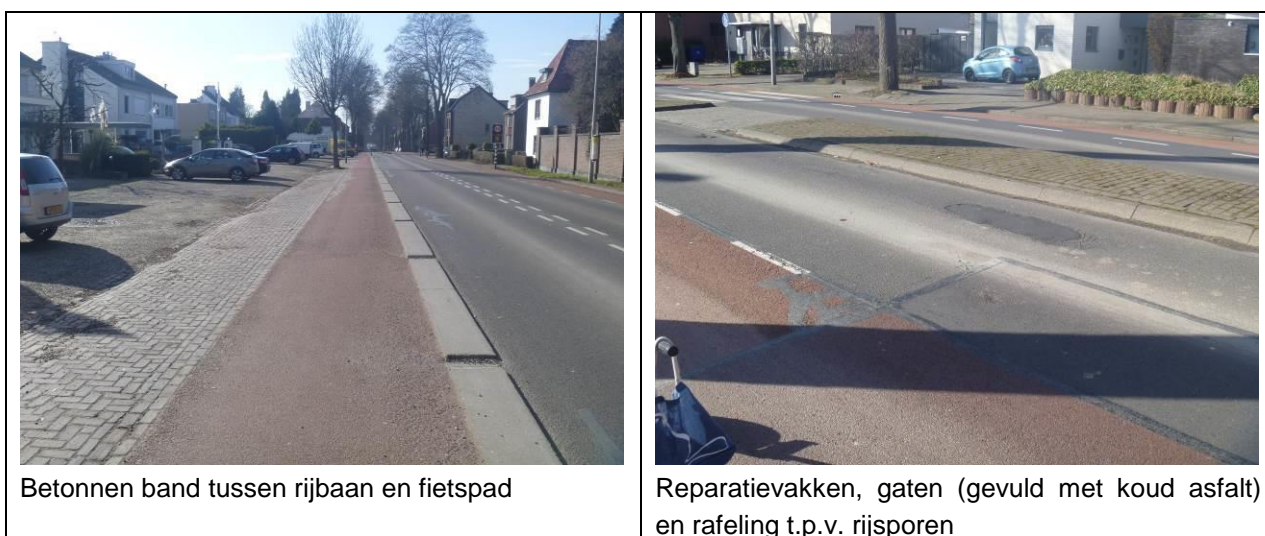
Figuur 6 Voorbeelden van shades op de Tongerseweg – sub-vak 2 t/m 5

Betonnen band tussen rijbaan en fietspad

Reparatievakken, gaten (gevuld met koud asfalt) en rafeling t.p.v. rijsporen

Hiernaast dient de scheiding tussen de rijbaan en het fietspad op een andere manier te worden opgelost dan de huidige verhoogde betonnen banden (waarop het verkeer moet rijden om bij de parkeerplaatsen te komen). Ongeacht welke banden er worden aangelegd, zullen ze altijd een onvlakheid vormen voor het verkeer waardoor het risico op trillingsoverlast hoog blijft. Een alternatief is het fietspad van de rijbaan te scheiden door parkeerplaatsen, zie figuur 13. Hierdoor wordt het voor de fietsers veiliger om op een volledig gescheiden fietspad te fietsen. Het autoverkeer hoeft dan niet meer over het fietspad te rijden en evenmin over de verhoogde betonnen banden. Dit alternatief heeft wel consequenties voor de bomen langs de Tongerseweg.

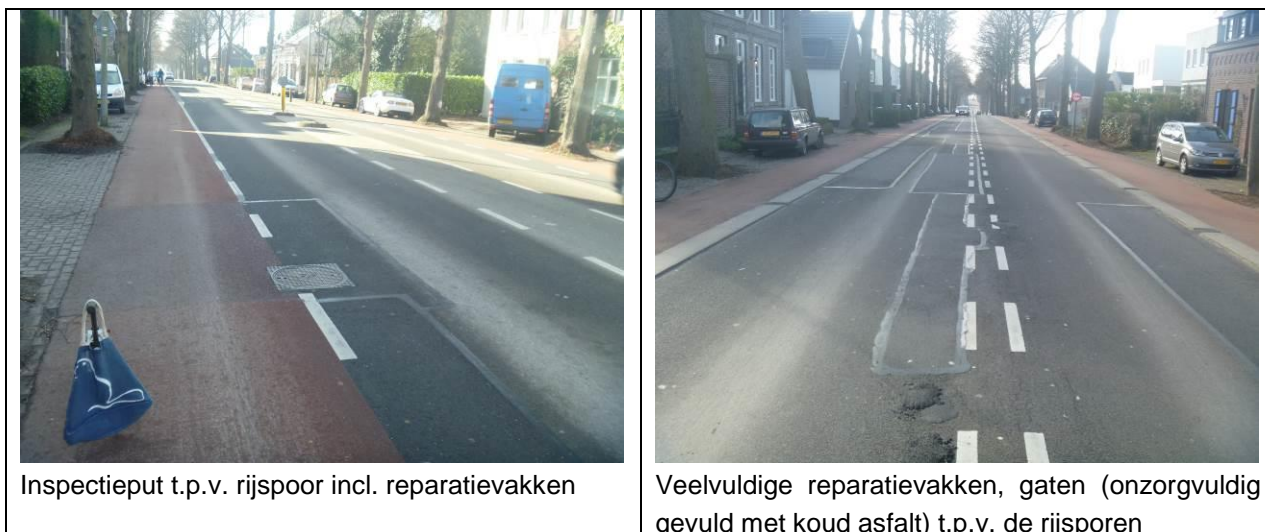
Figuur 7 Voorbeelden van schades op de Tongerseweg – sub-vak 2 t/m 5

In figuur 4 t/m figuur 8 zijn voorbeelden weergegeven van schades op de Tongerseweg, die tijdens de schouw zijn aangetroffen.

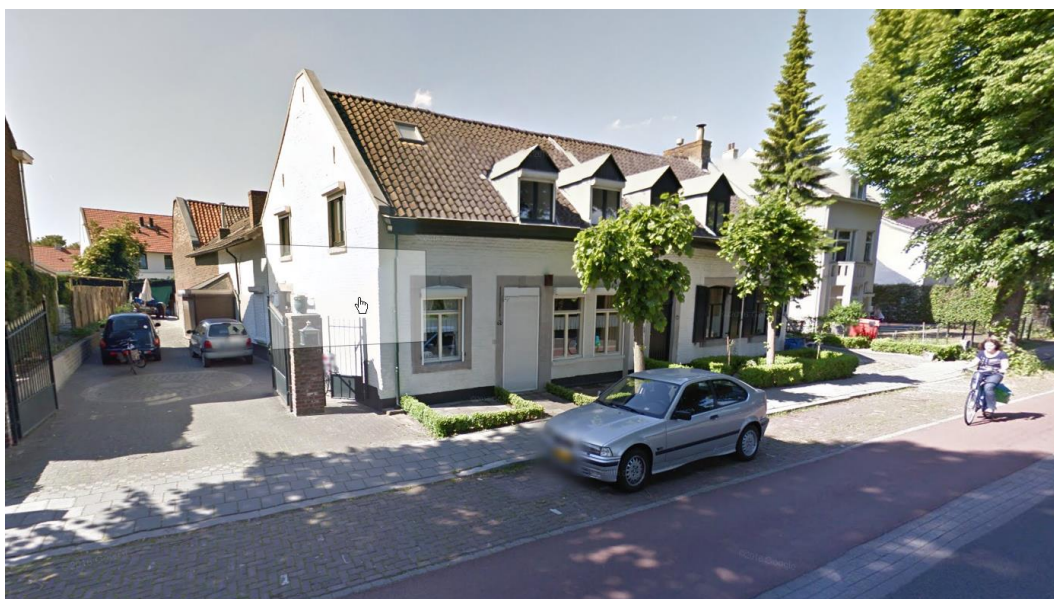
Figuur 9 Onderzocht huisnummer 252A

De onderzochte woning wordt in figuur 9 weergegeven. De metingen op dit adres zijn tussen 5 t/m 12 januari 2017 uitgevoerd. De conditie van het wegdek voor dit adres is goed, ook omdat dit deel van de Tongerseweg recent (in 2012) is hersteld. Er zijn weinig onvlakheden op het wegdek, behalve een beklinkerde goot tussen de rijweg en het fietspad en waterkolken aan de rand van de linkerrijstrook (richting de stad in).

- in de woning is sprake van voelbare trillingen;
- de maatgevende trillingen worden veroorzaakt door het wegverkeer in beide rijrichtingen;
- de trillingen voldoen aan de grenswaarden volgens de trillingsrichtlijn deel A. Kans op schade is daarmee kleiner dan 1%;

- Omdat de grenswaarden niet worden overschreden, is de kans op schade klein (kleiner dan 1%) geacht.

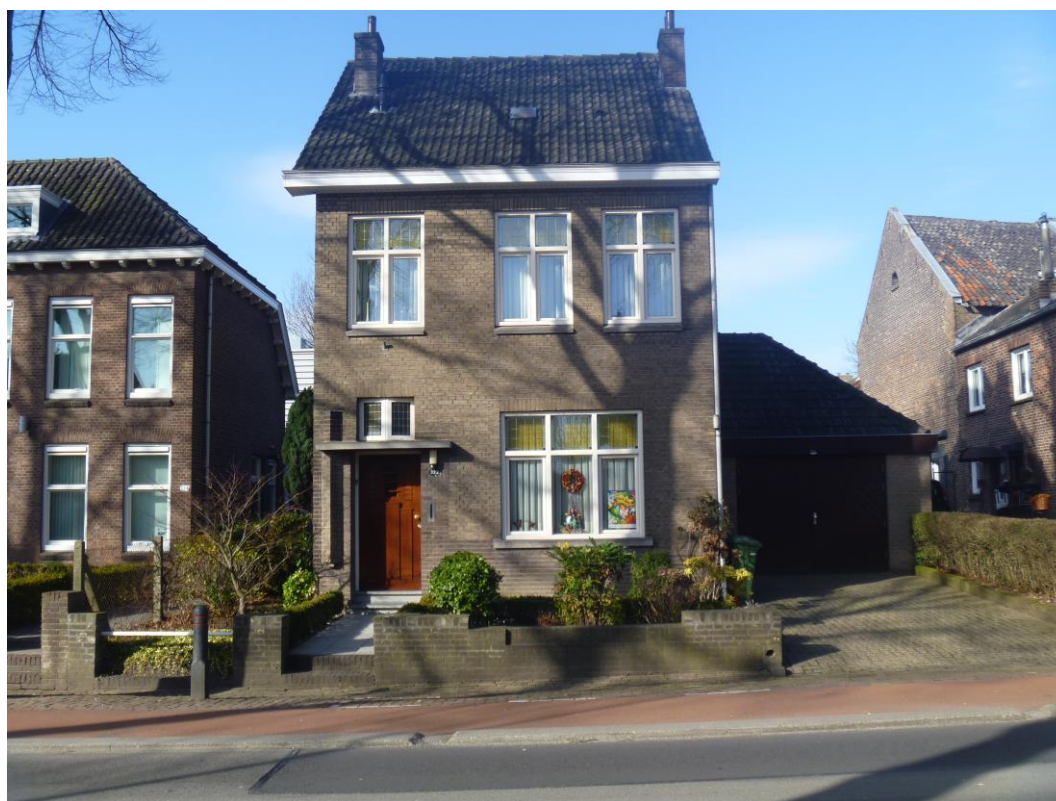
Figuur 10 Onderzocht huisnummer 332A

De onderzochte woning wordt in figuur 10 weergegeven. De metingen op dit adres zijn tussen 7 t/m 14 december 2016 uitgevoerd. De conditie van het wegdek voor dit adres is slecht, waar veel reparatievakken op het wegdek zijn toegepast. Tevens zitten er betonnen banden tussen de rijstrook en het fietspad waar het vrachtverkeer tegenaan kan rijden en trillingsoverlast kan veroorzaken. Daarnaast zijn op verschillende plekken rond de woning inspectieputten die ook voor trillingsoverlast kunnen zorgen.

- in de woning is sprake van voelbare trillingen;
- de maatgevende trillingen worden veroorzaakt door het wegverkeer in beide rijrichtingen;
- de trillingen voldoen aan de grenswaarden volgens de trillingsrichtlijn deel A. Kans op schade is daarmee kleiner dan 1%;

- Omdat de grenswaarden niet worden overschreden, is de kans op schade klein (kleiner dan 1%) geacht.

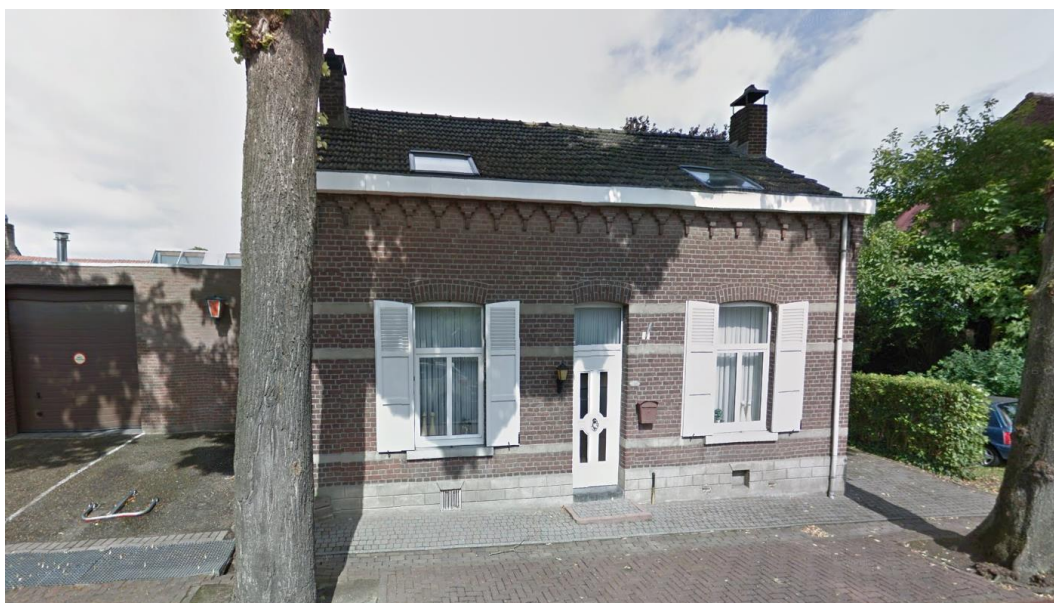
Figuur 11 Onderzocht huisnummer 386

De onderzochte woning wordt in figuur 11 weergegeven. De metingen op dit adres zijn tussen 29 november t/m 6 december 2016 uitgevoerd. De conditie van het wegdek voor dit adres is slecht, waar veel reparatievakken op het wegdek zijn toegepast. Tevens zitten er betonnen banden tussen de rijstrook en het fietspad waar het vrachtverkeer tegenaan kan rijden en trillingsoverlast veroorzaken. Daarnaast zijn op verschillende plekken rond de woning inspectieputten die ook voor trillingsoverlast kunnen zorgen.

- de trillingen voldoen aan de grenswaarden volgens de trillingsrichtlijn deel A. Kans op schade is daarmee kleiner dan 1%;
- met betrekking tot hinder leiden de trillingssterkten tot een overschrijding van de streefwaarde A_1 ;

- Omdat de grenswaarden niet worden overschreden, is de kans op schade klein (kleiner dan 1%) geacht.

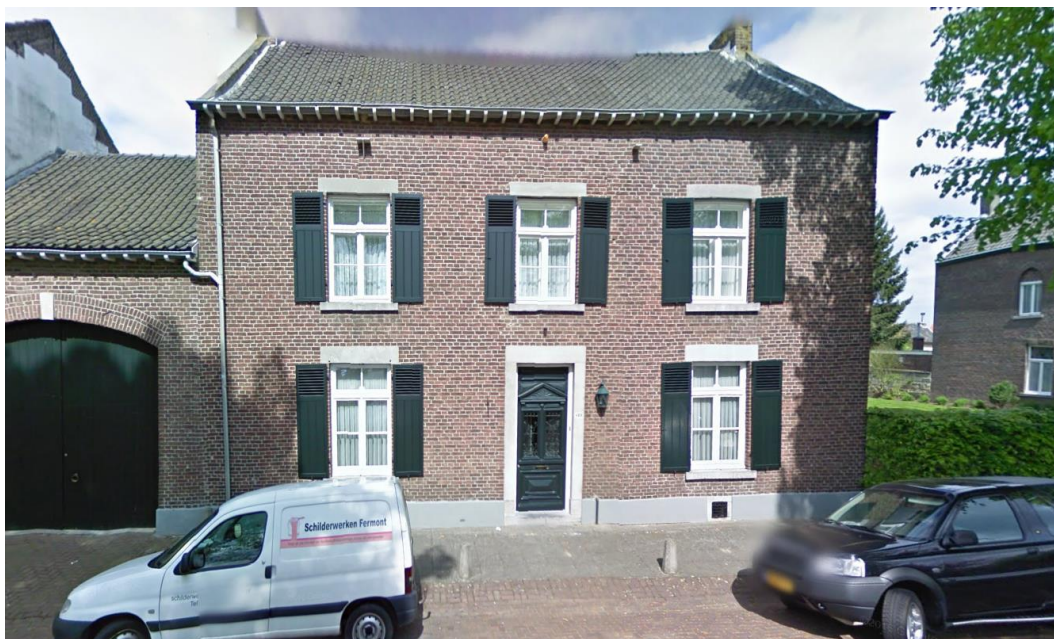
Figuur 12 Onderzocht huisnummer 406

De onderzochte woning wordt in figuur 12 weergegeven. De metingen op dit adres zijn tussen 14 t/m 21 december 2016 uitgevoerd. De conditie van het wegdek voor dit adres is slecht, waar veel reparatievakken op het wegdek zijn toegepast. Tevens zitten er betonnen banden tussen de rijstrook en het fietspad waar het vrachtverkeer tegenaan kan rijden en trillingsoverlast veroorzaken. Daarnaast zijn op verschillende plekken rond de woning inspectieputten die ook voor trillingsoverlast kunnen zorgen.

- in de woning is sprake van voelbare trillingen;
- de maatgevende trillingen worden veroorzaakt door het wegverkeer in beide rijrichtingen;
- de trillingen voldoen aan de grenswaarden volgens de trillingsrichtlijn deel A. Kans op schade is daarmee kleiner dan 1%;

- Omdat de grenswaarden niet worden overschreden, is de kans op schade klein (kleiner dan 1%) geacht.

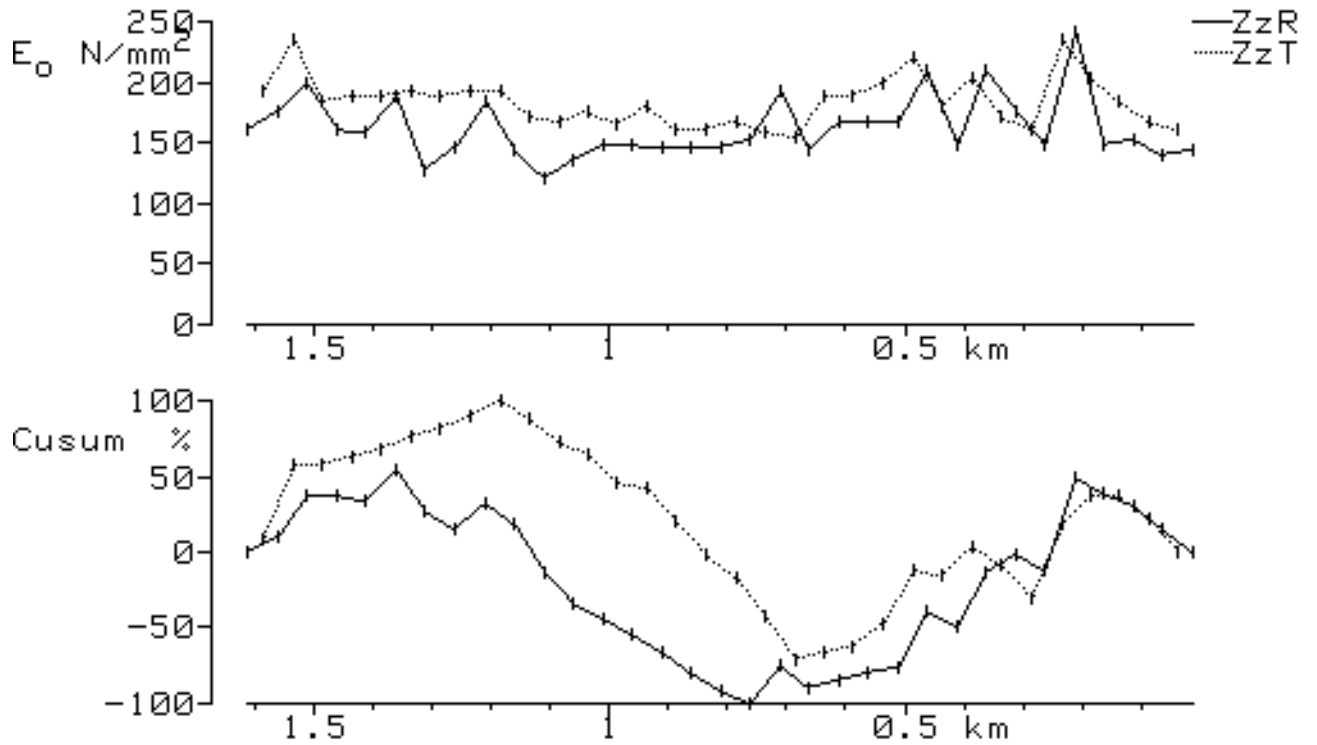
Figuur : 2-2

Projectnummer : 160505803 - 002
Naam v/d weg : Tongerseweg
Wegvak : Diependaalseweg - Huisnr. 246
Kilometrering : 1.612 - 0.012
Meetdatum : 07-03-2017
Nulpunt : Grens huisnr. 244/246
Plaatdiameter : 300 mm.
Afstanden : 0, 200, 300, 450, 600, 900, 1200, 1500 en 1800 mm.
Omschrijving : Gemiddelde van laatste 3 klappen gecorrigeerd naar 50 kN
