ONDERWERP
Evaluatie Tongerseweg 1-meting

1-meting

Evaluatie reconstructive Tongerseweg

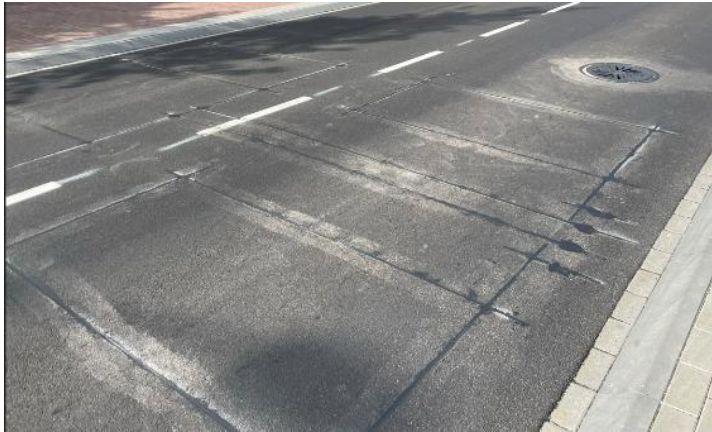
De afstand van de woning tot aan de rand van de rijbaan bedraagt ongeveer 6 tot 8 meter. De weg wordt gebruikt door licht, middelzwaar en zwaar wegverkeer. De weg is in de periode 2021 – 2022 gereconstrueerd. Het wegdek is voorzien van stil asfaltbeton (Dubofalt) . Op de rijbaan tegenover de woning ligt een rioleringsput en op beide weghelften liggen stroken voor het detecteren van verkeer, deze elementen kunnen (op termijn) oorzaak zijn voor oneffenheden in het wegdek. Tussen de rijbanen en de berm bevindt zich een fietspad. De betonnen stoeprand is schuin.

Figuur 2 - elementen in het wegdek ter hoogte van Tongerseweg 237
