# Buitenruimte Polverpark Maastricht

Voorontwerp

28 maart 2017

bureau VERBEEK landschapsarchitectuur / ecologie / stedelijk ontwerp

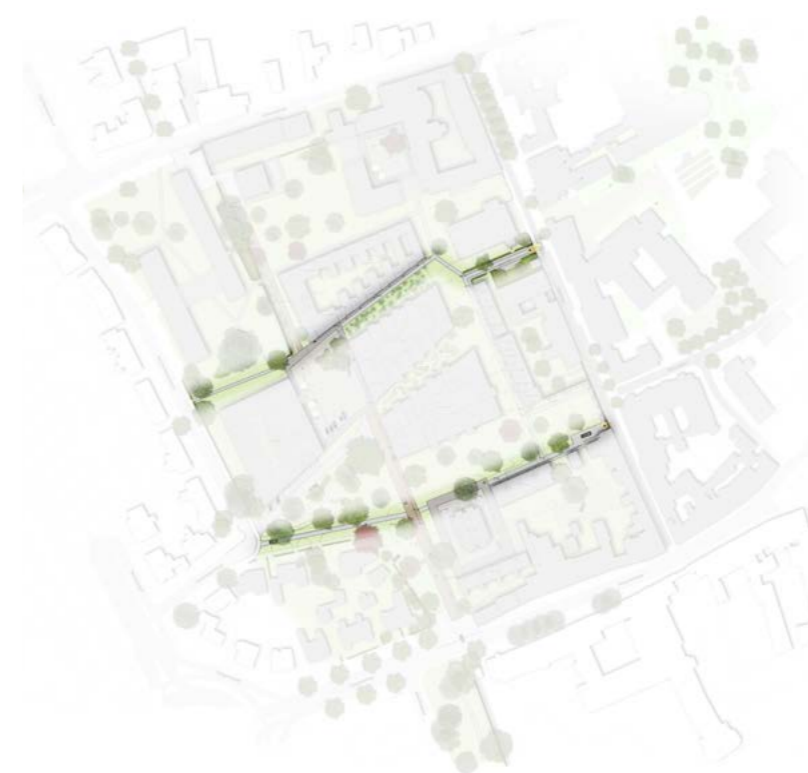
In oost-west richting (en v.v.) is het plangebied doorwaadbaar doordat aangename voetgangersverbindingen worden gecreëerd met het stadscentrum. Komend vanaf de Hertogsingel krijgen deze looplijnen een prachtige beleving doordat ze zijn gecombineerd met de in het stedenbouwkundig plan opgenomen zichtlijnen naar de Maastrichtse torens. In omgekeerde richting zijn de entrees van het plangebied vanaf de Abtstraat bijzondere elementen die de route cachet geven. De tot op heden gesloten zeer fraaie poorten worden namelijk geopend waardoor mensen worden uitgenodigd het Polverpark te bezoeken.

Afb. 5. Oost-West georiënteerde wandelverbindingen uitgelicht

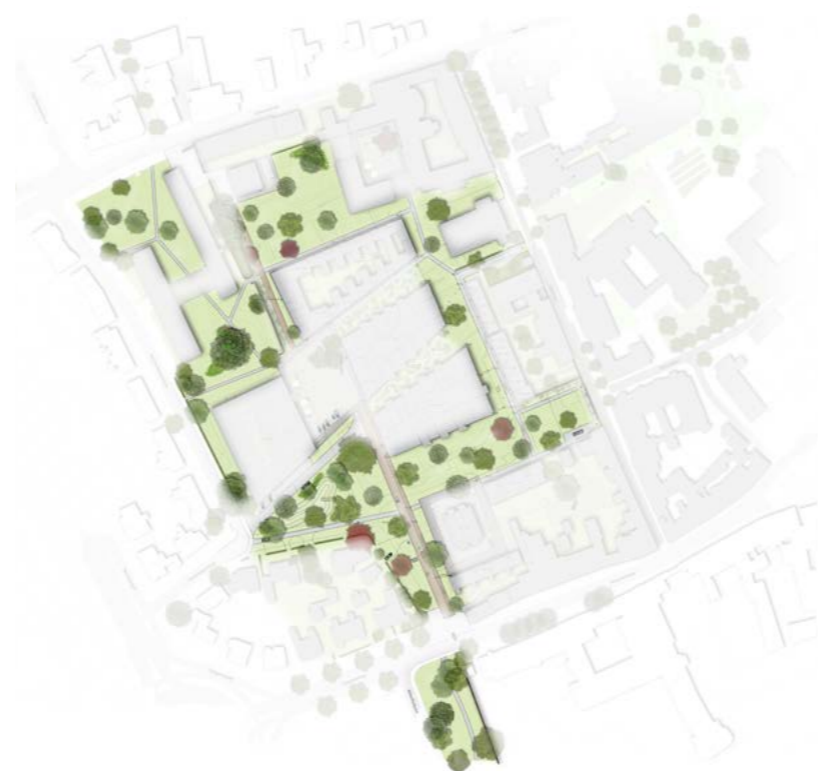
Afb. 7. Stadsparksfeer

De sfeer van het stadspark wordt via de Loper meegevoerd in het plangebied. Bomen, boomgroepen en zachte glooiingen domineren het beeld. De padenstructuur wijkt af qua vormtaal maar legt qua verhardingswijze (asfalt) een duidelijke relatie met het stadspark. Daar waar de paden aan huizen grenzen zijn tussen pad en gevel de zogenaamde Delftse stoepjes uit het beeldkwaliteitsplan voorzien.

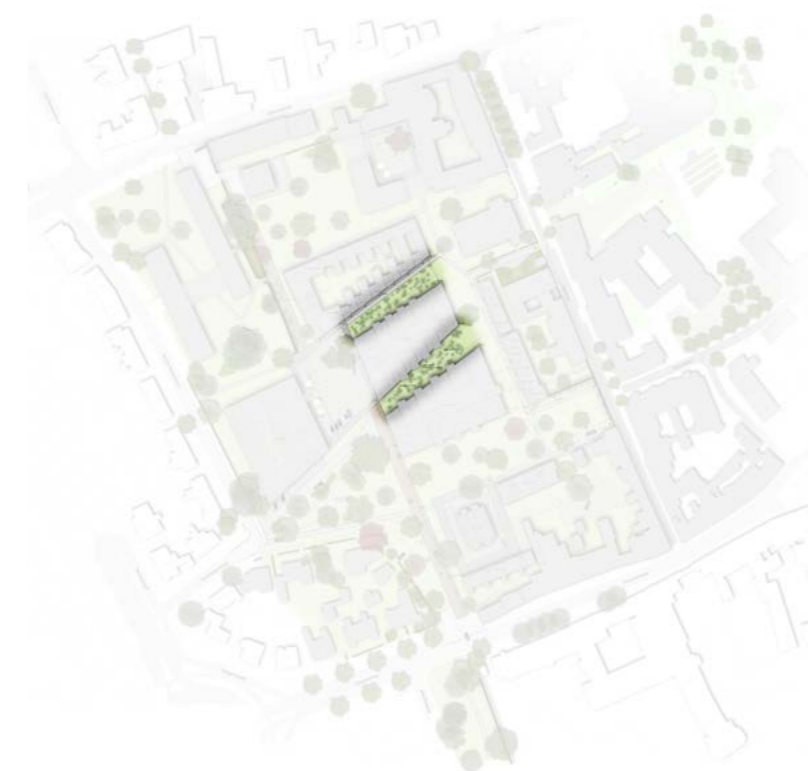
Tussen de bouwblokken liggen tussenruimtes die zijn ontstaan door het vrij houden van de zichtlijnen richting de torens van de Sint Servaaskerk. Binnen de totale parksfeer krijgen deze ruimtes een ander accent qua groen, waarbij per ruimte met de volgende aspecten rekening dient te worden gehouden:

- Tussen blok A en B liggen de woningen van blok A met de voordeur aan deze tussenruimte en voert de openbare oost-west verbinding door de ruimte. De ruimte krijgt een openbaar karakter maar zal ook als een gemeenschappelijke voortuin gebruikt gaan worden voor de direct aanwonenden.
- De tussenruimte tussen blok B en C is eveneens openbaar maar heeft toch een meer gesloten karakter en fungeert meer als kijk- dan gebruiksgroen. Dit wordt veroorzaakt door de iets hogere ligging ten opzichte van de Polvertorenstraat (o.a. vanwege de er onder gelegen parkeerkelder), door de afwezigheid van een doorgaande route en doordat de balkons van beide bouwblokken gericht zijn op het groen.

Afb. 8. Groene tuinen tussen blok A-B en B-C

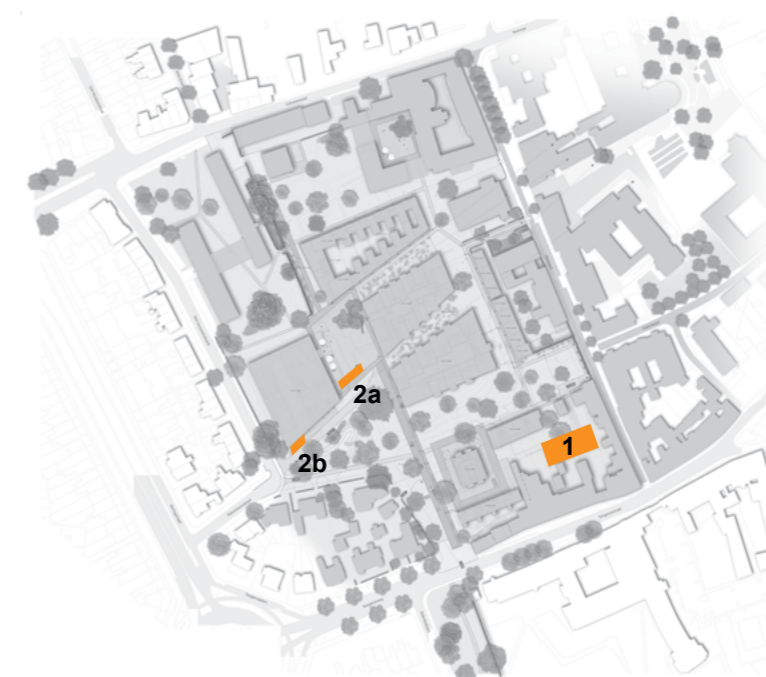
Afb. 12. Parkeren maaiveld

Parkeren op maaiveld parkeren is voorzien op parkeerveld 1 (nb. deze parkeerplaats valt niet binnen opgave bureau Verbeek) en in de vorm van een 10-tal parkeerplaatsen voorzien voor kortparkeerders op en rond het centrale plein (parkeerveld 2a en 2b).

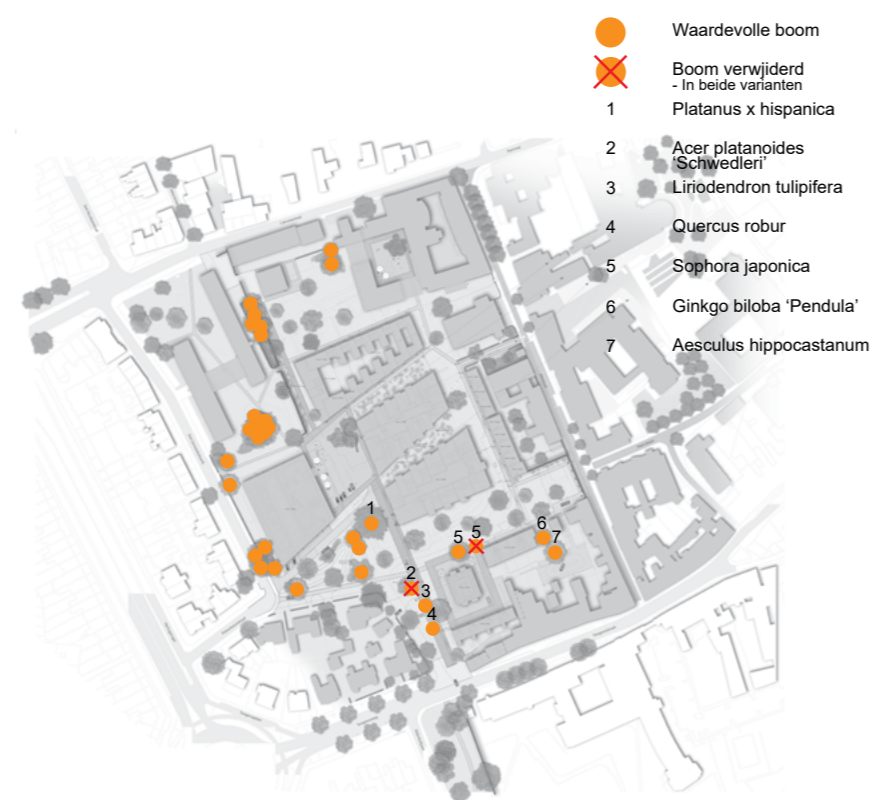
Afb. 13. Waardevolle bomen

Binnen het plangebied komen meerdere waardevolle bomen voor. Zie bijlage B voor een meer uitgebreide bomenkaart en een bomenstudie. In het ontwerpproces is ingezet op het behouden van deze bomen waardoor de gewenste parksfeer kracht wordt bijgezet. Met name is aandacht besteed aan de omgang met de verlegging van de Polvertorenstraat. Hiervoor zijn dan ook twee varianten opgesteld.

In beide varianten is het in tegenstelling tot het eerdere stedenbouwkundige plan gelukt om de monumentale plataan (*Platanus x hispanica*) te behouden. Variant 2 levert ten opzichte van variant 1 een duidelijke groene meerwaarde omdat het dan mogelijk is om de zomereik (*Quercus robur*) en de Tulpenboom (*Liriodendron tulipifera*) te behouden. In variant 1 wordt de Tulpenboom verplant, maar zal de zomereik verdwijnen. Nb. De Noorse esdoorn (*Acer platanoides* 'Schwedleri') wordt in geen enkele variant gehandhaafd omdat uit onderzoek is gebleken dat deze boom een slechte levensverwachting heeft vanwege houtrot door honingzwam (zie voor meer info de studie van Pius Floris Boomverzorging, 10-03-2017).

Van de twee Honingbomen (*Sophora japonica*) voor de Polvertoren wordt getracht om één boom op te nemen in het toekomstige plein. De andere Honingboom verdwijnt omdat deze te dicht op de nieuwe woningen staat. Tijdens de bouw is de boom om deze reden al grof gesnoeid waardoor de kroonvorm en de daarmee samenhangende beeldkwaliteit sterk is aangetast. Een bijkomende reden om deze boom te verwijderen is dat deze in een toekomstige doorgang staat.

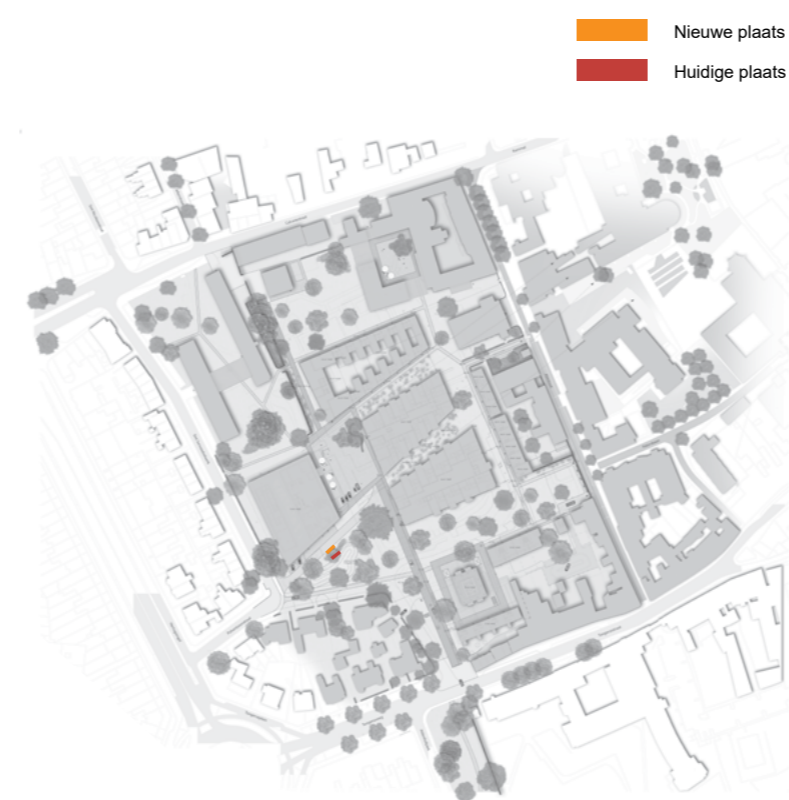
Afb. 14. Milieustation

Thans is het milieustation ten zuiden van het Larisa gebouw gelegen. In het ontwerp wordt langs het Larisa gebouw een nieuwe weg gelegd, waardoor de omliggende buitenruimte ook anders

wordt ingericht. Het milieustation schuift hierdoor een aantal meter op richting deze nieuwe weg. Op bijlage D is te zien hoe dit milieustation zich verhoudt tot de vereiste maximale afstandsradius van 125 meter ten opzichte van entrees. Voor de bebouwing die buiten deze cirkel valt dient bovengrondse opstelruimte voor vuilniszakken en GFT containers gerealiseerd te worden aan omliggende straten van het Polderpark (Calvariestraat, Abtstraat en Sint Servaasbolwerk).

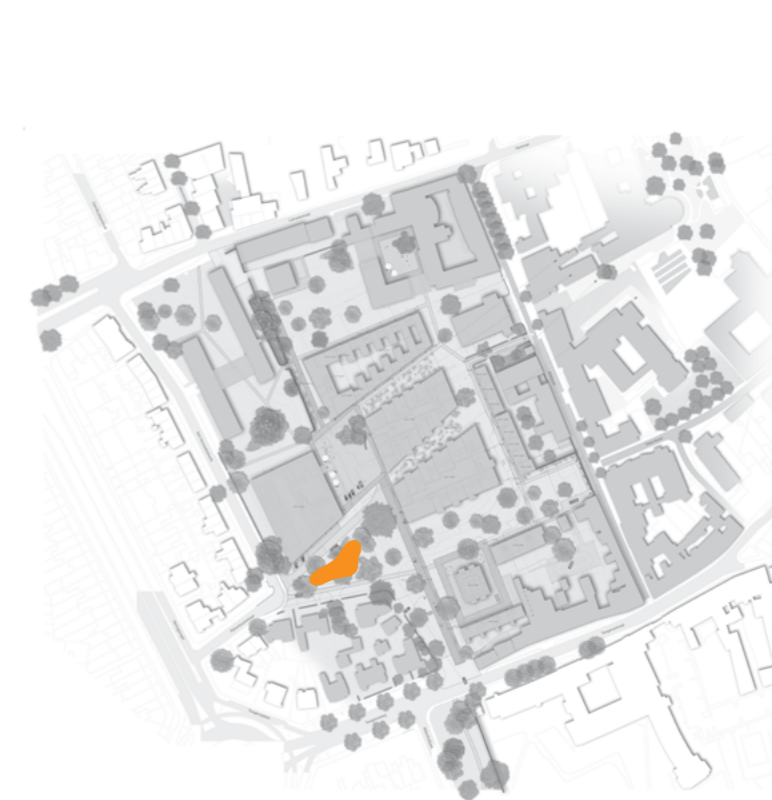
Afb. 15. Hemelwaterberging - wadi

Ten zuiden van het Larisa gebouw is in de huidige inrichting van de buitenruimte een wadi gesitueerd. In het ontwerp schuift deze wadi op waarbij het voor de parksfeer essentieel is dat deze wadi als een natuurlijke glooiing in het parklandschap wordt gesitueerd. De overige hemelwaterberging in het plan dient nog bekeken te worden. Indien deze ook bovengronds gerealiseerd wordt, dan kan dit alleen als ook deze wadi's in de vorm van natuurlijke glooiingen in het parklandschap worden gerealiseerd. Diepe onnatuurlijke drassige buffers zijn niet gewenst in het park.

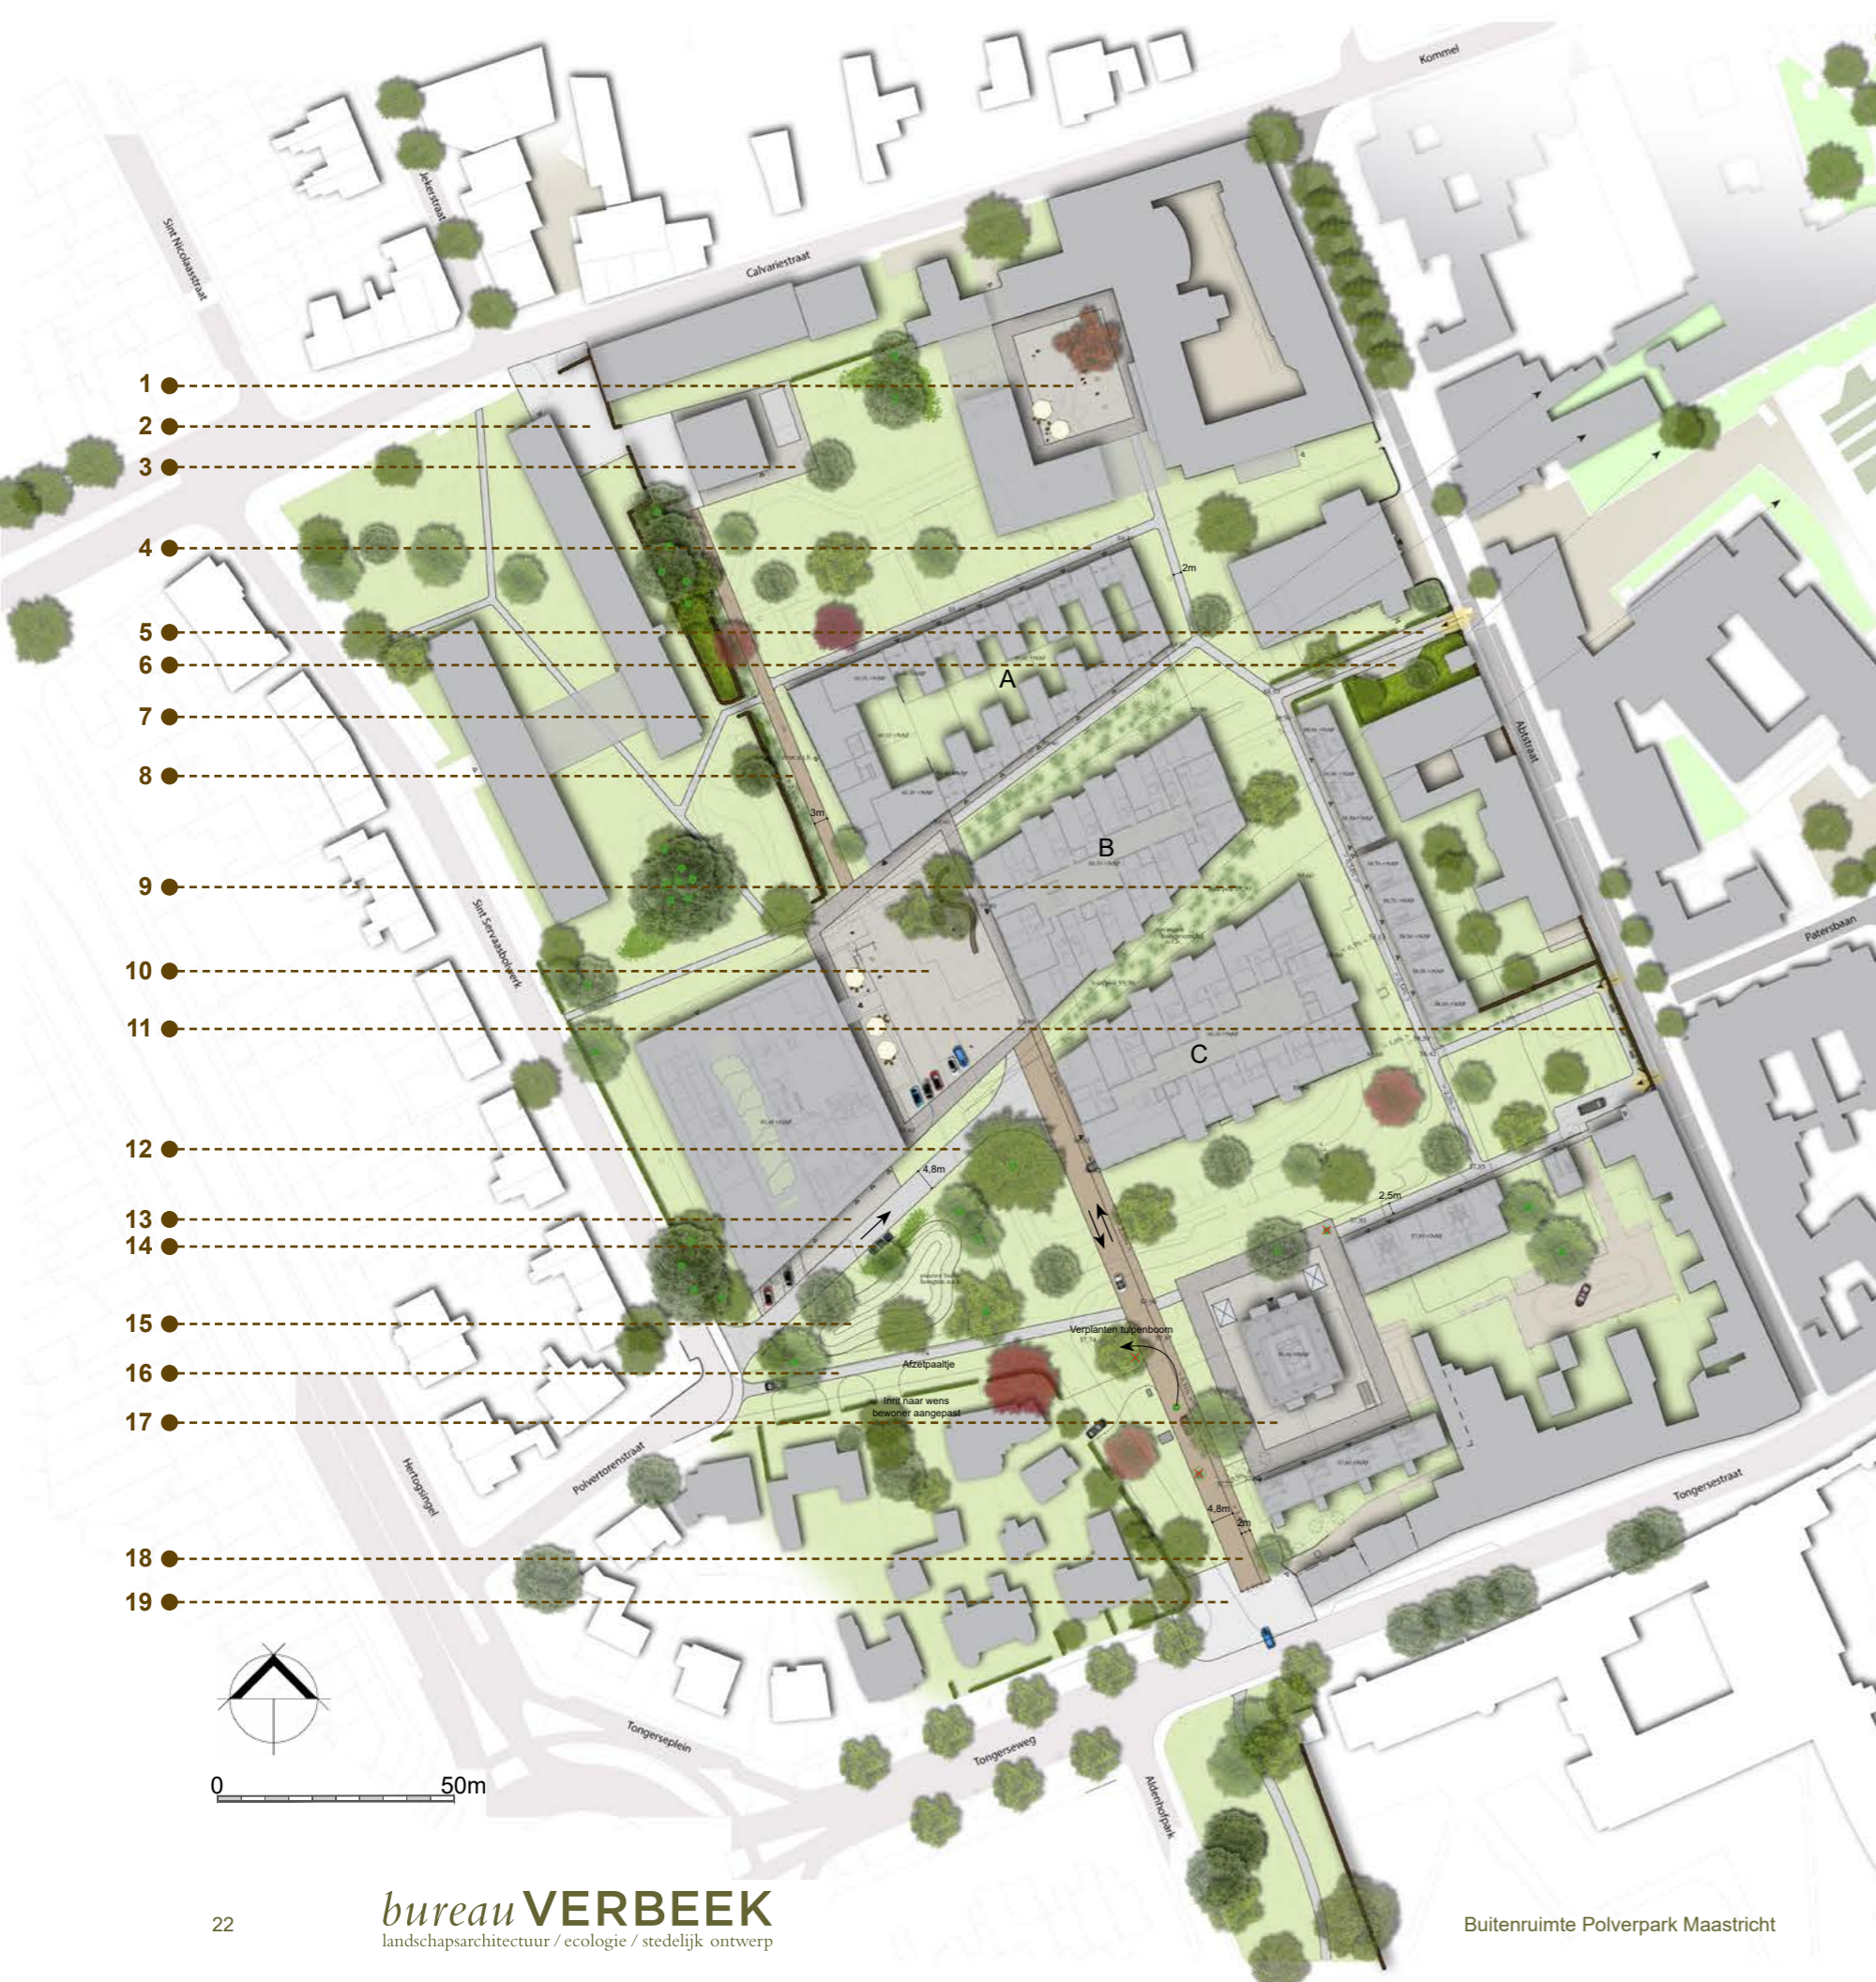
NR
Openbaar binnenplein, toegang tot Polverpark	1
Entreeplein noordelijke toegang	2
Bestaand pleintje Abrahamsloot met Jeu de Boules baan	3
Pad met stoepje voor de bebouwing	4
Toegang Polverpark met aan beide zijde een haag	5
Opstelplaats t.b.v. hospice	6
Afvalhok weghalen voor zichtlijn op details gebouw	7
Pad langs oude begroeide stadsmuur (nadrukkelijke noord-zuid verbinding)	8
Besloten groene ruimte tussen blok B en C	9
Centrale plein met terras Larisa, parkeermogelijkheden (beperkt) en slingerbank	10
Begroeide oude stadsmuur met 2 poorten en zitmogelijkheden met zicht over het Polverpark	11
Bevoorradingsweg met eenrichtingverkeer	12
Bevoorradingssplek vrachtwagens en parkeermogelijkheden (beperkt)	13
Milieustation	14
Wadi	15
Ontsluiting huizen zuidelijk met inritten van grasraat	16
Plein rondom Polvertoren (bereikbaar voor brandweer via inrit van grasraat)	17
Belangrijkste toegangsweg voor autoverkeer met stoep ernaast	18

Entreeplein zuidelijke toegang	19

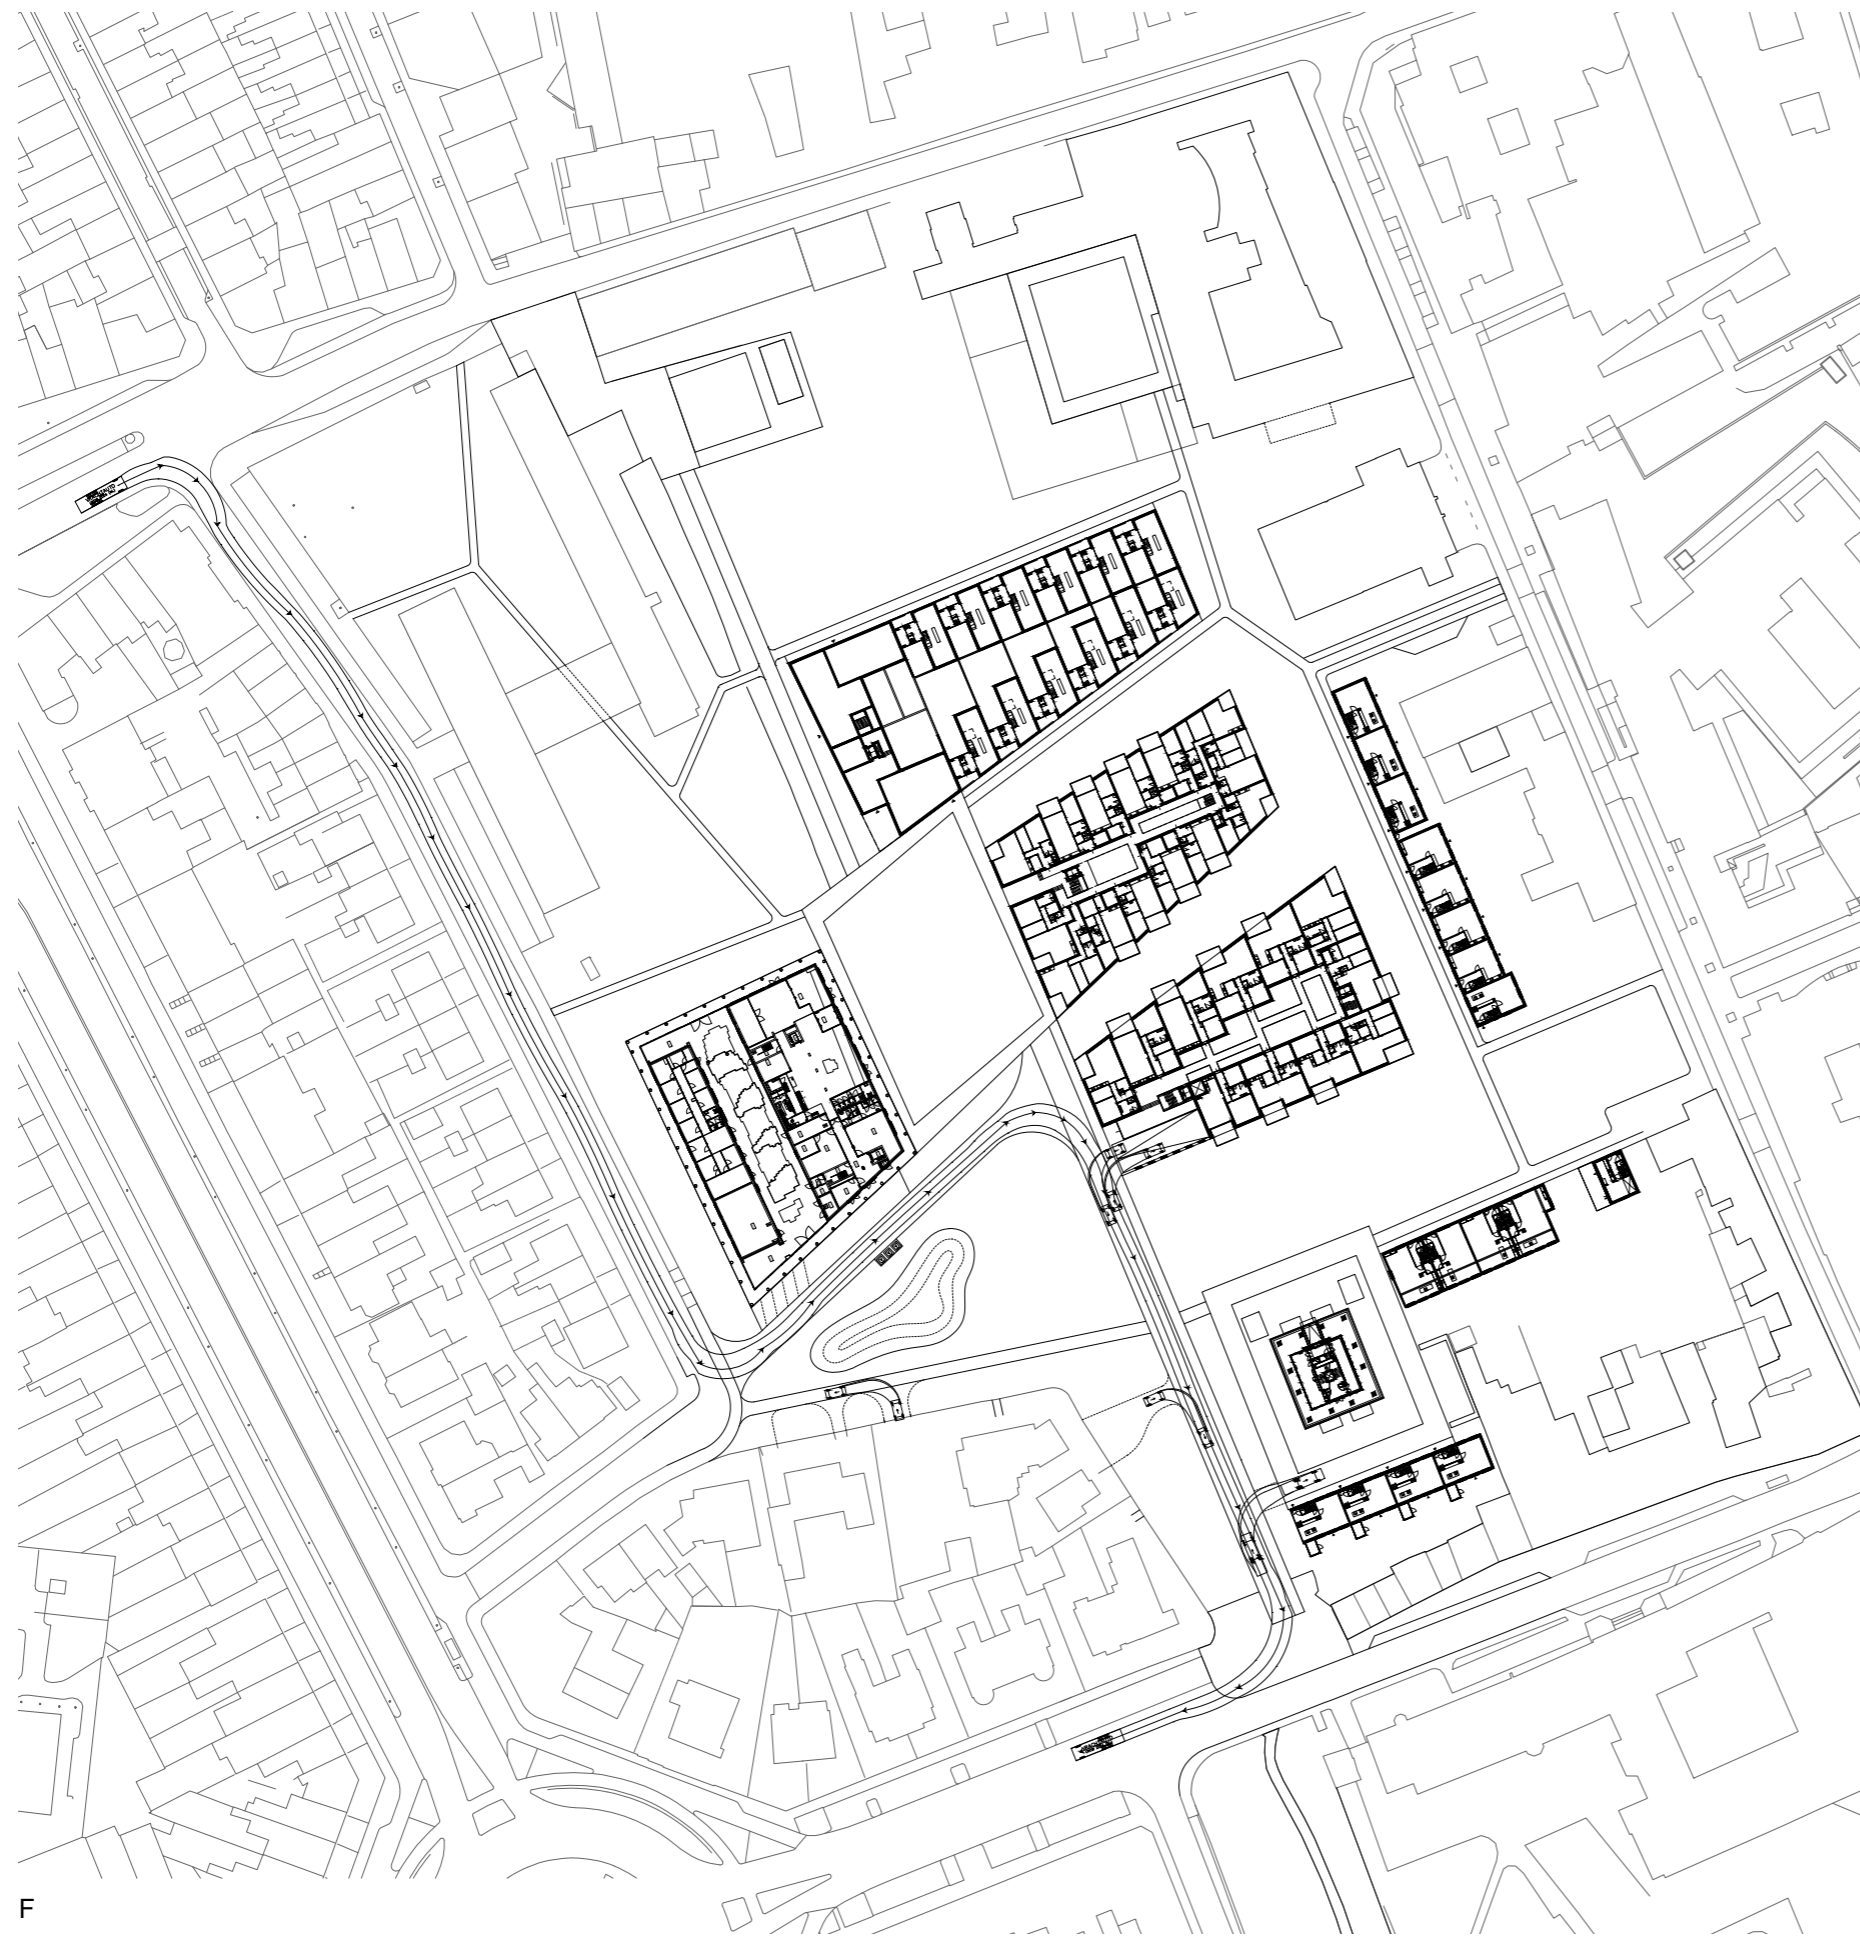
## A. ONTSLUITING EN DRAAICIRKELS VOORKEURSVARIANT

Op de linker- en rechterpagina zijn vijf routes voor een vrachtwagen met dubbele vooras (CROW 2004) weergegeven. De rode cirkels geven de knelpunten weer vanwege ruimtegebrek en de paarse cirkels zijn knelpunten vanwege het ontstaan van een gevaarlijke situatie i.v.m. achteruit rijden van de vrachtwagen.

Alleen D en E hebben geen knelpunten. In beide varianten is gekozen om het vrachtverkeer te laten rijden zoals in route E. Dit is de meest logische keuze, omdat de Sint Servaasbolwerk momenteel al eenrichtingsverkeer heeft richting het zuiden.

Naast de route voor vrachtverkeer zijn enkele bochtstralen van personenauto's en een bochtstraal van een brandweerwagen (meest zuidelijk) weergegeven.

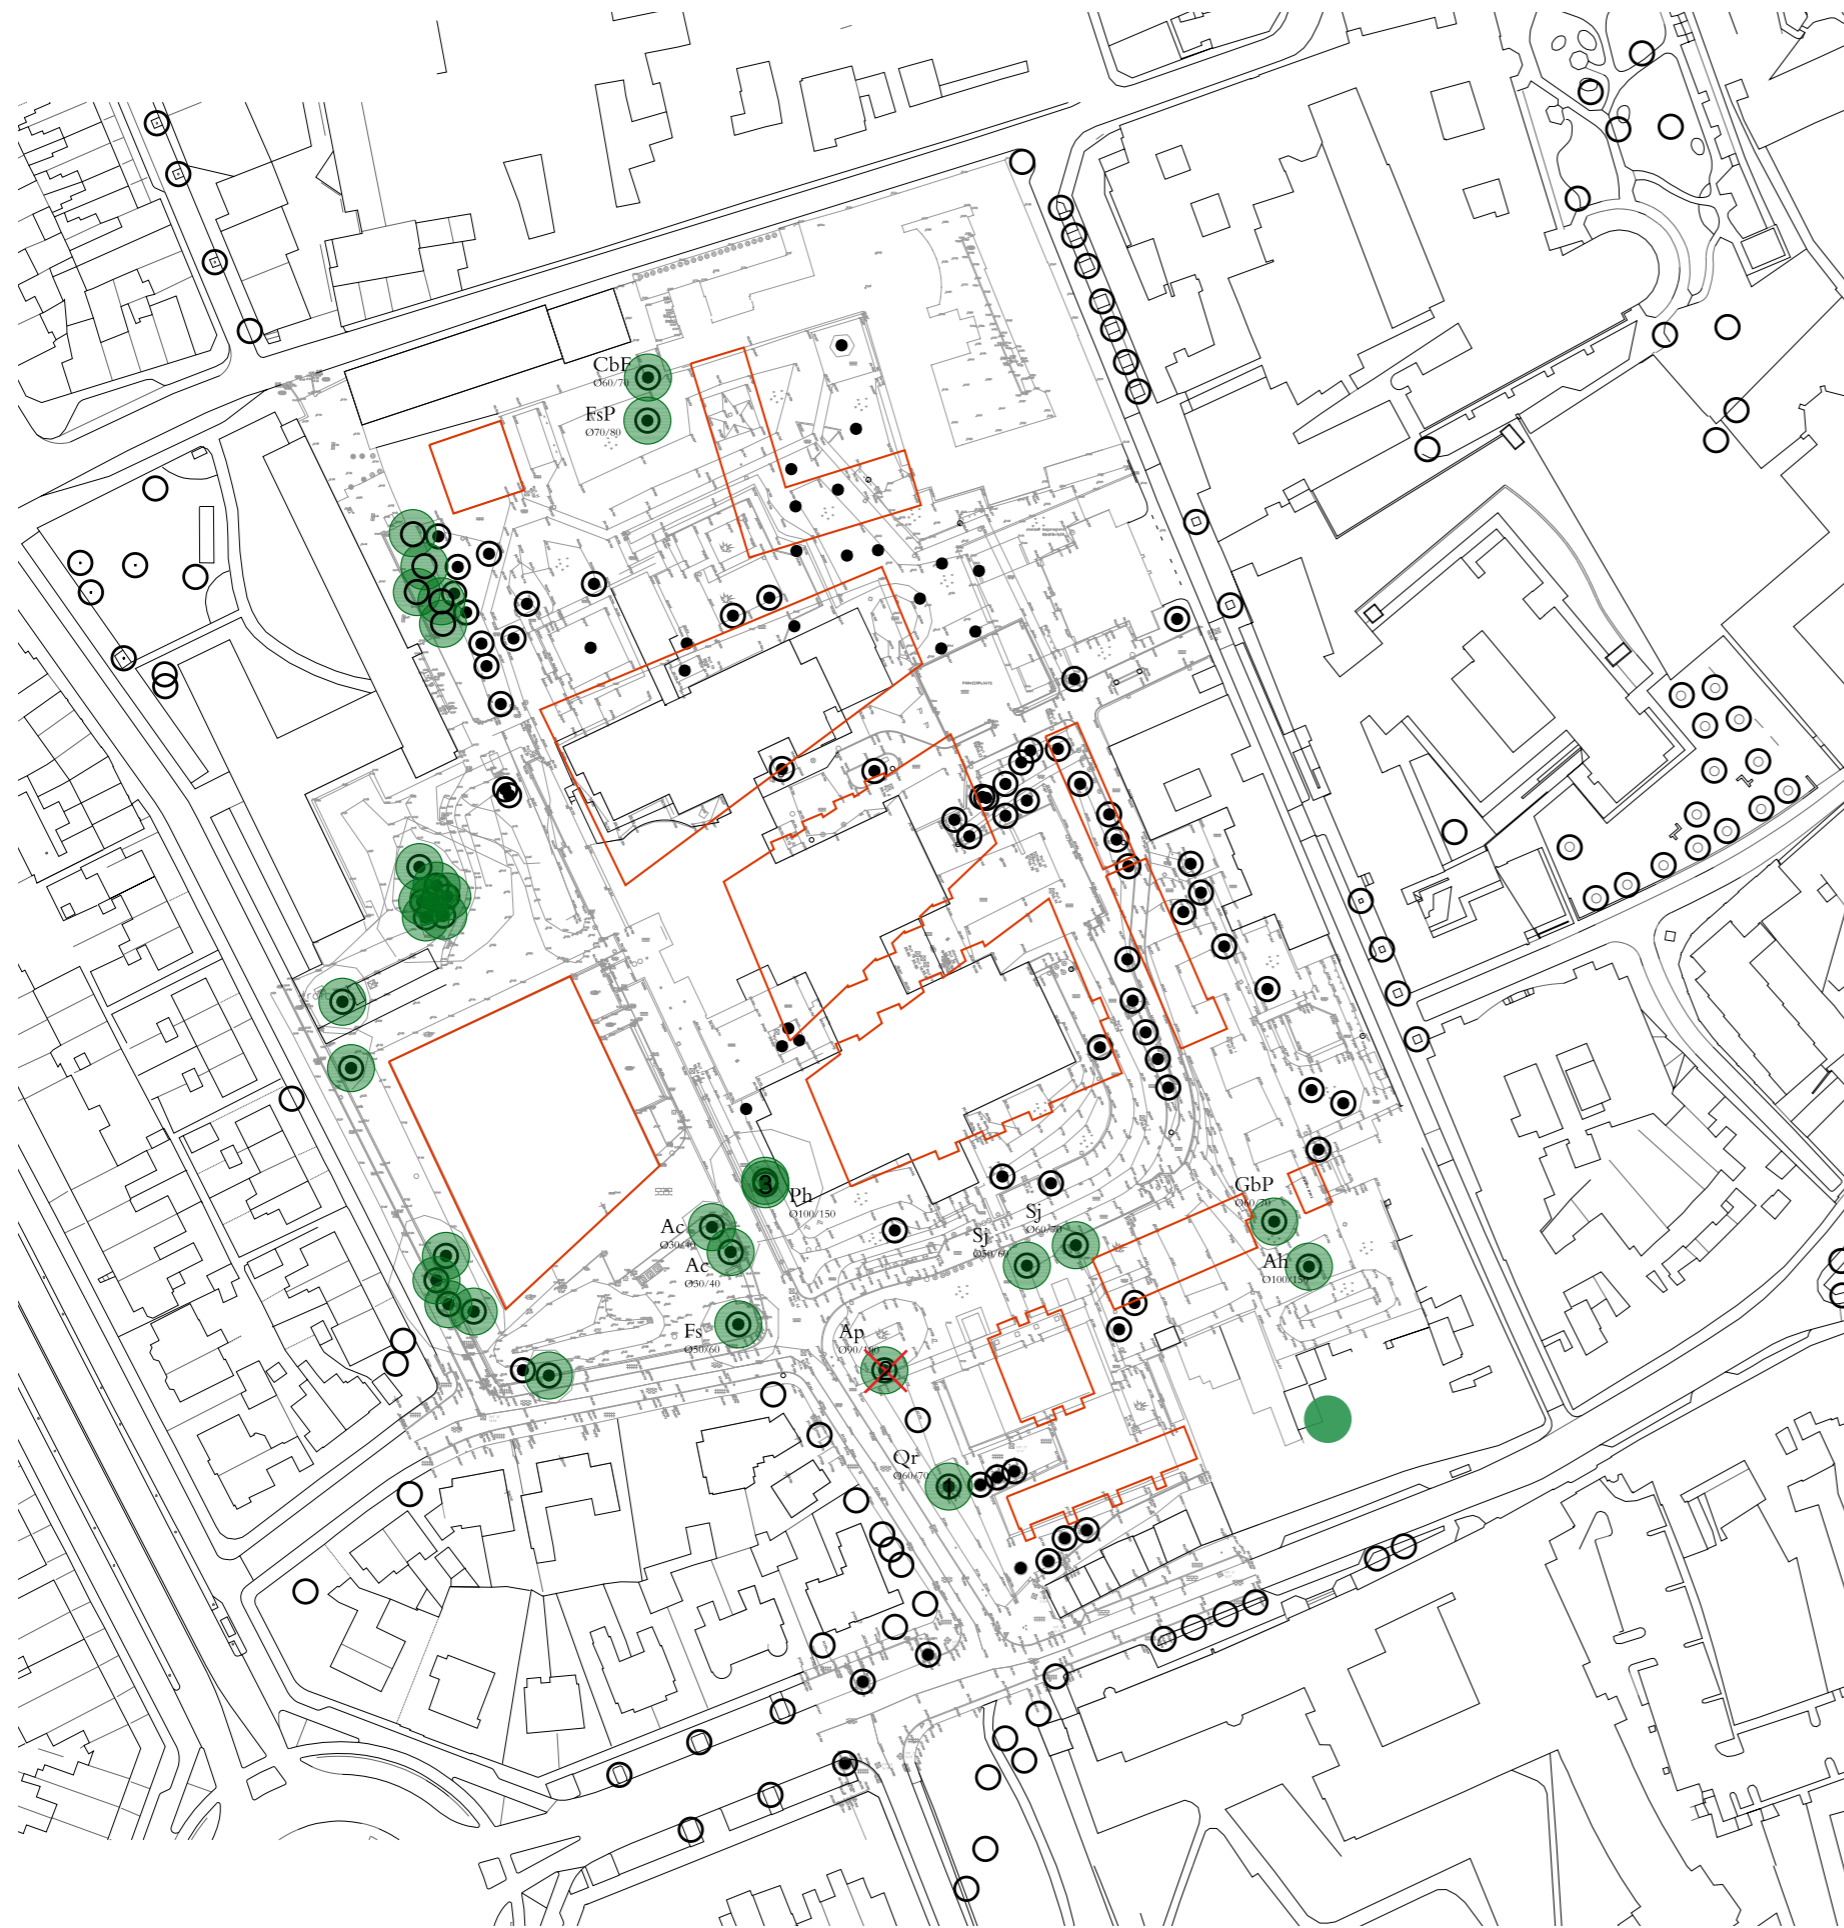
## B. WAARDEVOLLE BOMEN

In deze bijlage is een kaart met waardevolle bomen in het plangebied te zien. Hieronder zijn de documenten genoemd die ten grondslag liggen aan deze kaart:

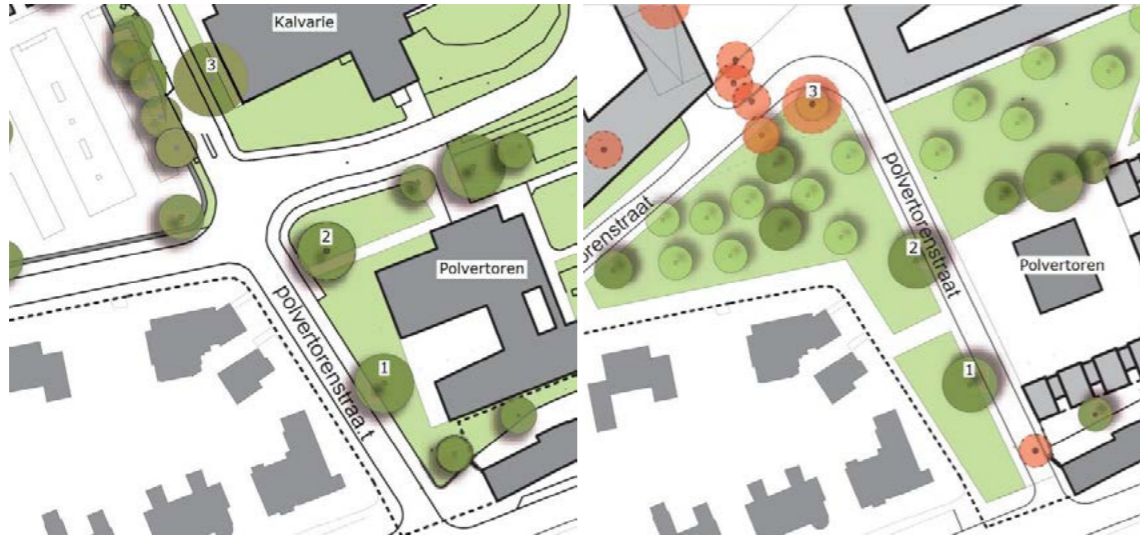
Figuur 2, positie onderzochte bomen 1, 2 en 3 in de oude en nieuwe situatie (Bron: Beeldkwaliteitsplan Klevarie Maastricht, Humble Architecten 2008).

aangelegd. Ondertussen is op de plek van de parkeerplaats een nieuw verpleeghuis gebouwd en is het oude verpleegtehuis 'Klevarie' afgebroken. Ook de lage bebouwing rond de Polvertorenflat is gesloopt. In het nieuwe plan wordt de huidige Polvertorenstraat aan de westzijde van de bomen verlegd naar de oostzijde van de bomen (figuur 2).

Aangezien de nieuwe weg zeer dicht langs de bomen is geprojecteerd heeft de aanleg mogelijk negatieve gevolgen voor de kwaliteit, stabiliteit en levensverwachting van de bomen. Door middel van een boom effect analyse worden de mogelijke gevolgen van de wegomlegging voor de bomen beoordeeld. Daarnaast wordt de eventuele verplantbaarheid van de bomen bepaald.

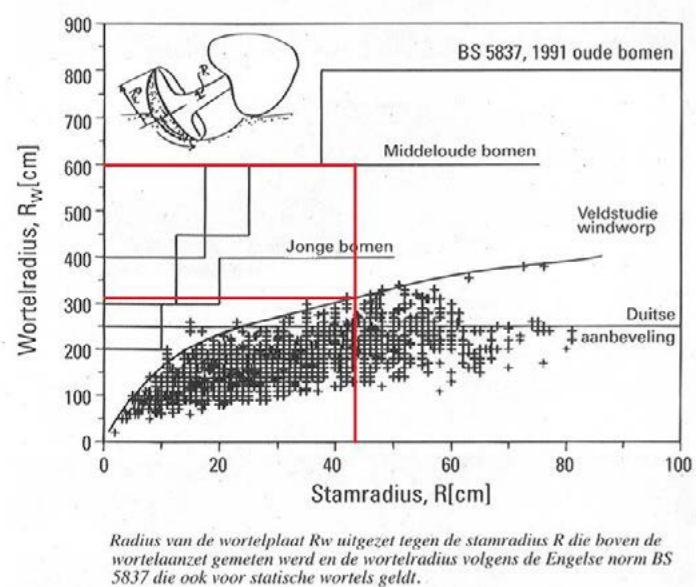
Figuur 4; minimale wortelplaatradius voor boom 1.

Wij adviseren de graafwerken voor de aanleg van de nieuwe weg op een minimale afstand van 4 m uit het hart van de stam uit te voeren. Afhankelijk van de dikte en breedte van de wegfundering zal de eigenlijke rijweg dus iets verder van de boom komen dan deze 4 m.

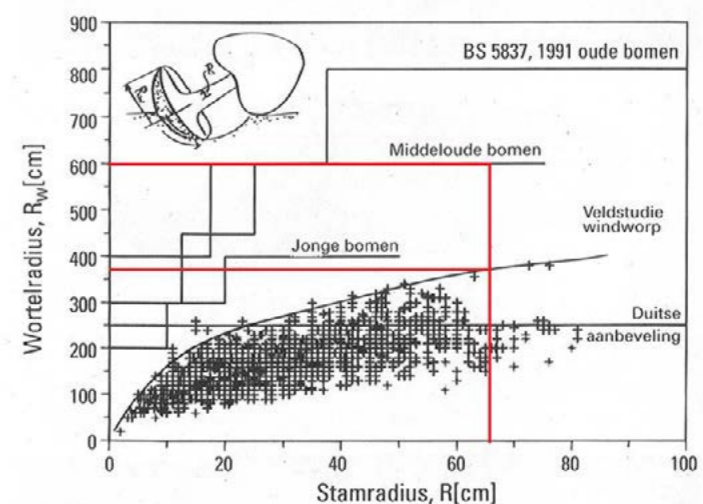
Radius van de wortelplaat  $R_w$  uitgezet tegen de stamradius  $R$  die boven de wortelaanzet gemeten werd en de wortelradius volgens de Engelse norm BS 5837 die ook voor statische wortels geldt.

Figuur 10; minimale wortelplaatradius voor boom 3.

nieuwe weg het talud niet zal volgen maar vlak wordt aangelegd zal de eigenlijke rijweg dus op circa 7 m uit het hart van de boom komen (talud naar nieuwe weg 1:1). Wij adviseren de nieuwe weg aan de oostzijde van de boom op de huidige geprojecteerde afstand van 8,5 uit het hart van de stam te handhaven.

In figuur 10 is de minimale wortelplaatradius voor boom 3 weergegeven. De minimale wortelplaatradius voor de boom bedraagt volgens de norm van Matheck circa 3,7 m. De minimale wortelplaatradius volgens de Engels norm bedraagt 6 m. Voor éézijdige insnijding geldt volgens de Duitse norm een minimale afstand van 2,5 m.

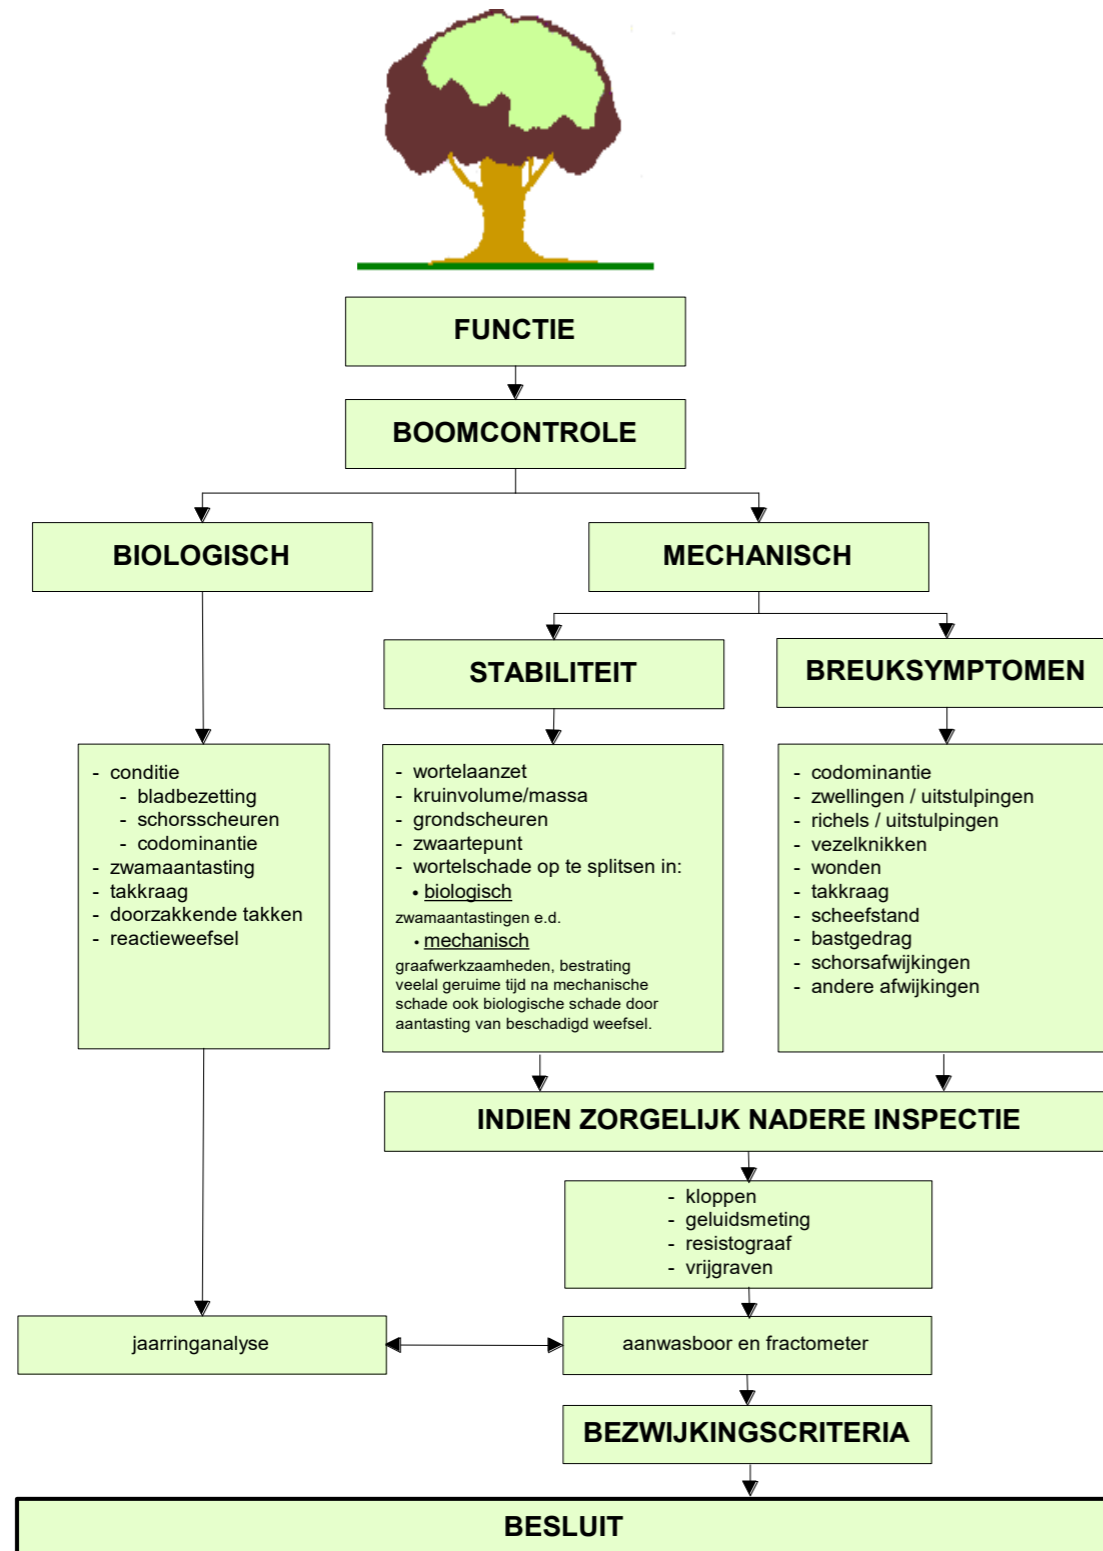
Schematische weergave van VTA-onderzoeksmethode,  
ontwikkeld door prof. dr. Claus Mattheck

C. Mattheck beschrijft de veiligheidsfactoren voor bomen in het VTA-programma (Visual Tree Assessment zie 'Informatieblad VTA' in de bijlagen). De visuele boombeoordeling is een methode waarmee op basis van uiterlijke kenmerken aan bomen stapsgewijs verder gezocht kan worden naar factoren die de stabiliteit bedreigen. Enkele malen per jaar komt het voor dat bomen volledig onverwacht omvallen. Bij storm is menigeeen voorbereid op vallende bomen. De bomen die bij storm omwaaien of afbreken worden al snel onder het hoofdstuk 'overmacht' geplaatst. Deze misvatting wordt in afnemende mate door verzekeringen gedekt.

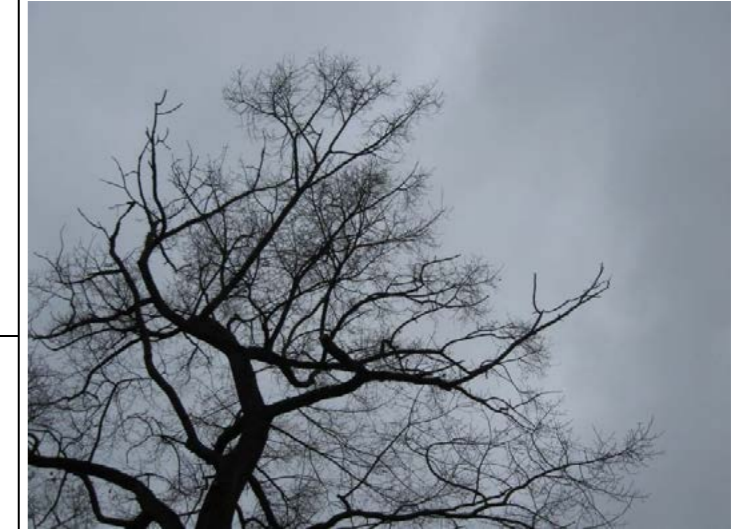
zware dode takken in de buitenkroon

Wij adviseren het dode hout op korte termijn uit de boomkroon te verwijderen.

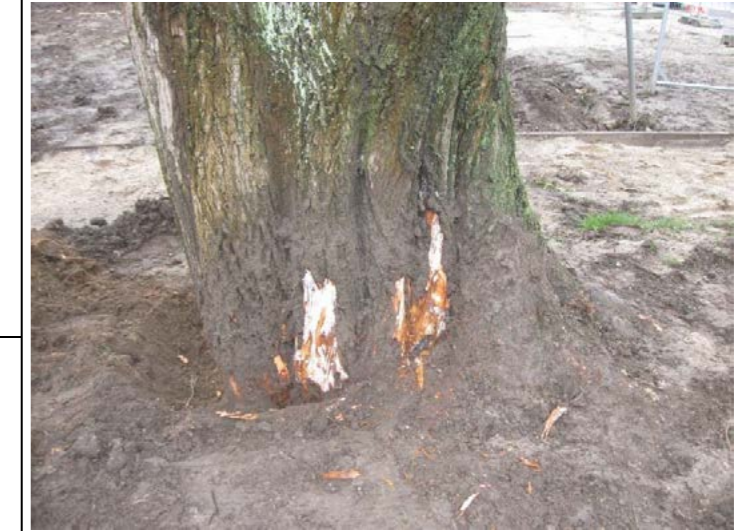
aantasting stamvoet door honingzwam

De wortelvoet en stamvoet van de boom zijn aangetast door de houtrotveroorzakende honingzwam. Deze zwakteparasiet tast bij voorkeur verzwakte bomen aan. De conditie van de boom is reeds langere tijd sterk aan het verminderen.

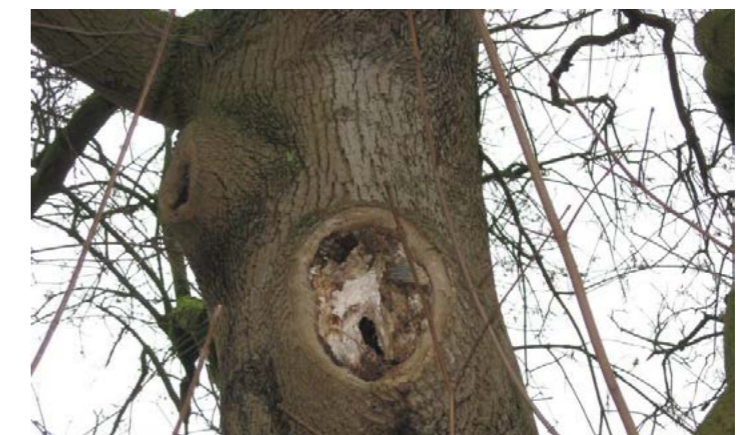
inrotting snoeiwonden
