# Buitenruimte Polverpark Maastricht

Voorontwerp

28 maart 2017

bureau VERBEEK landschapsarchitectuur / ecologie / stedelijk ontwerp

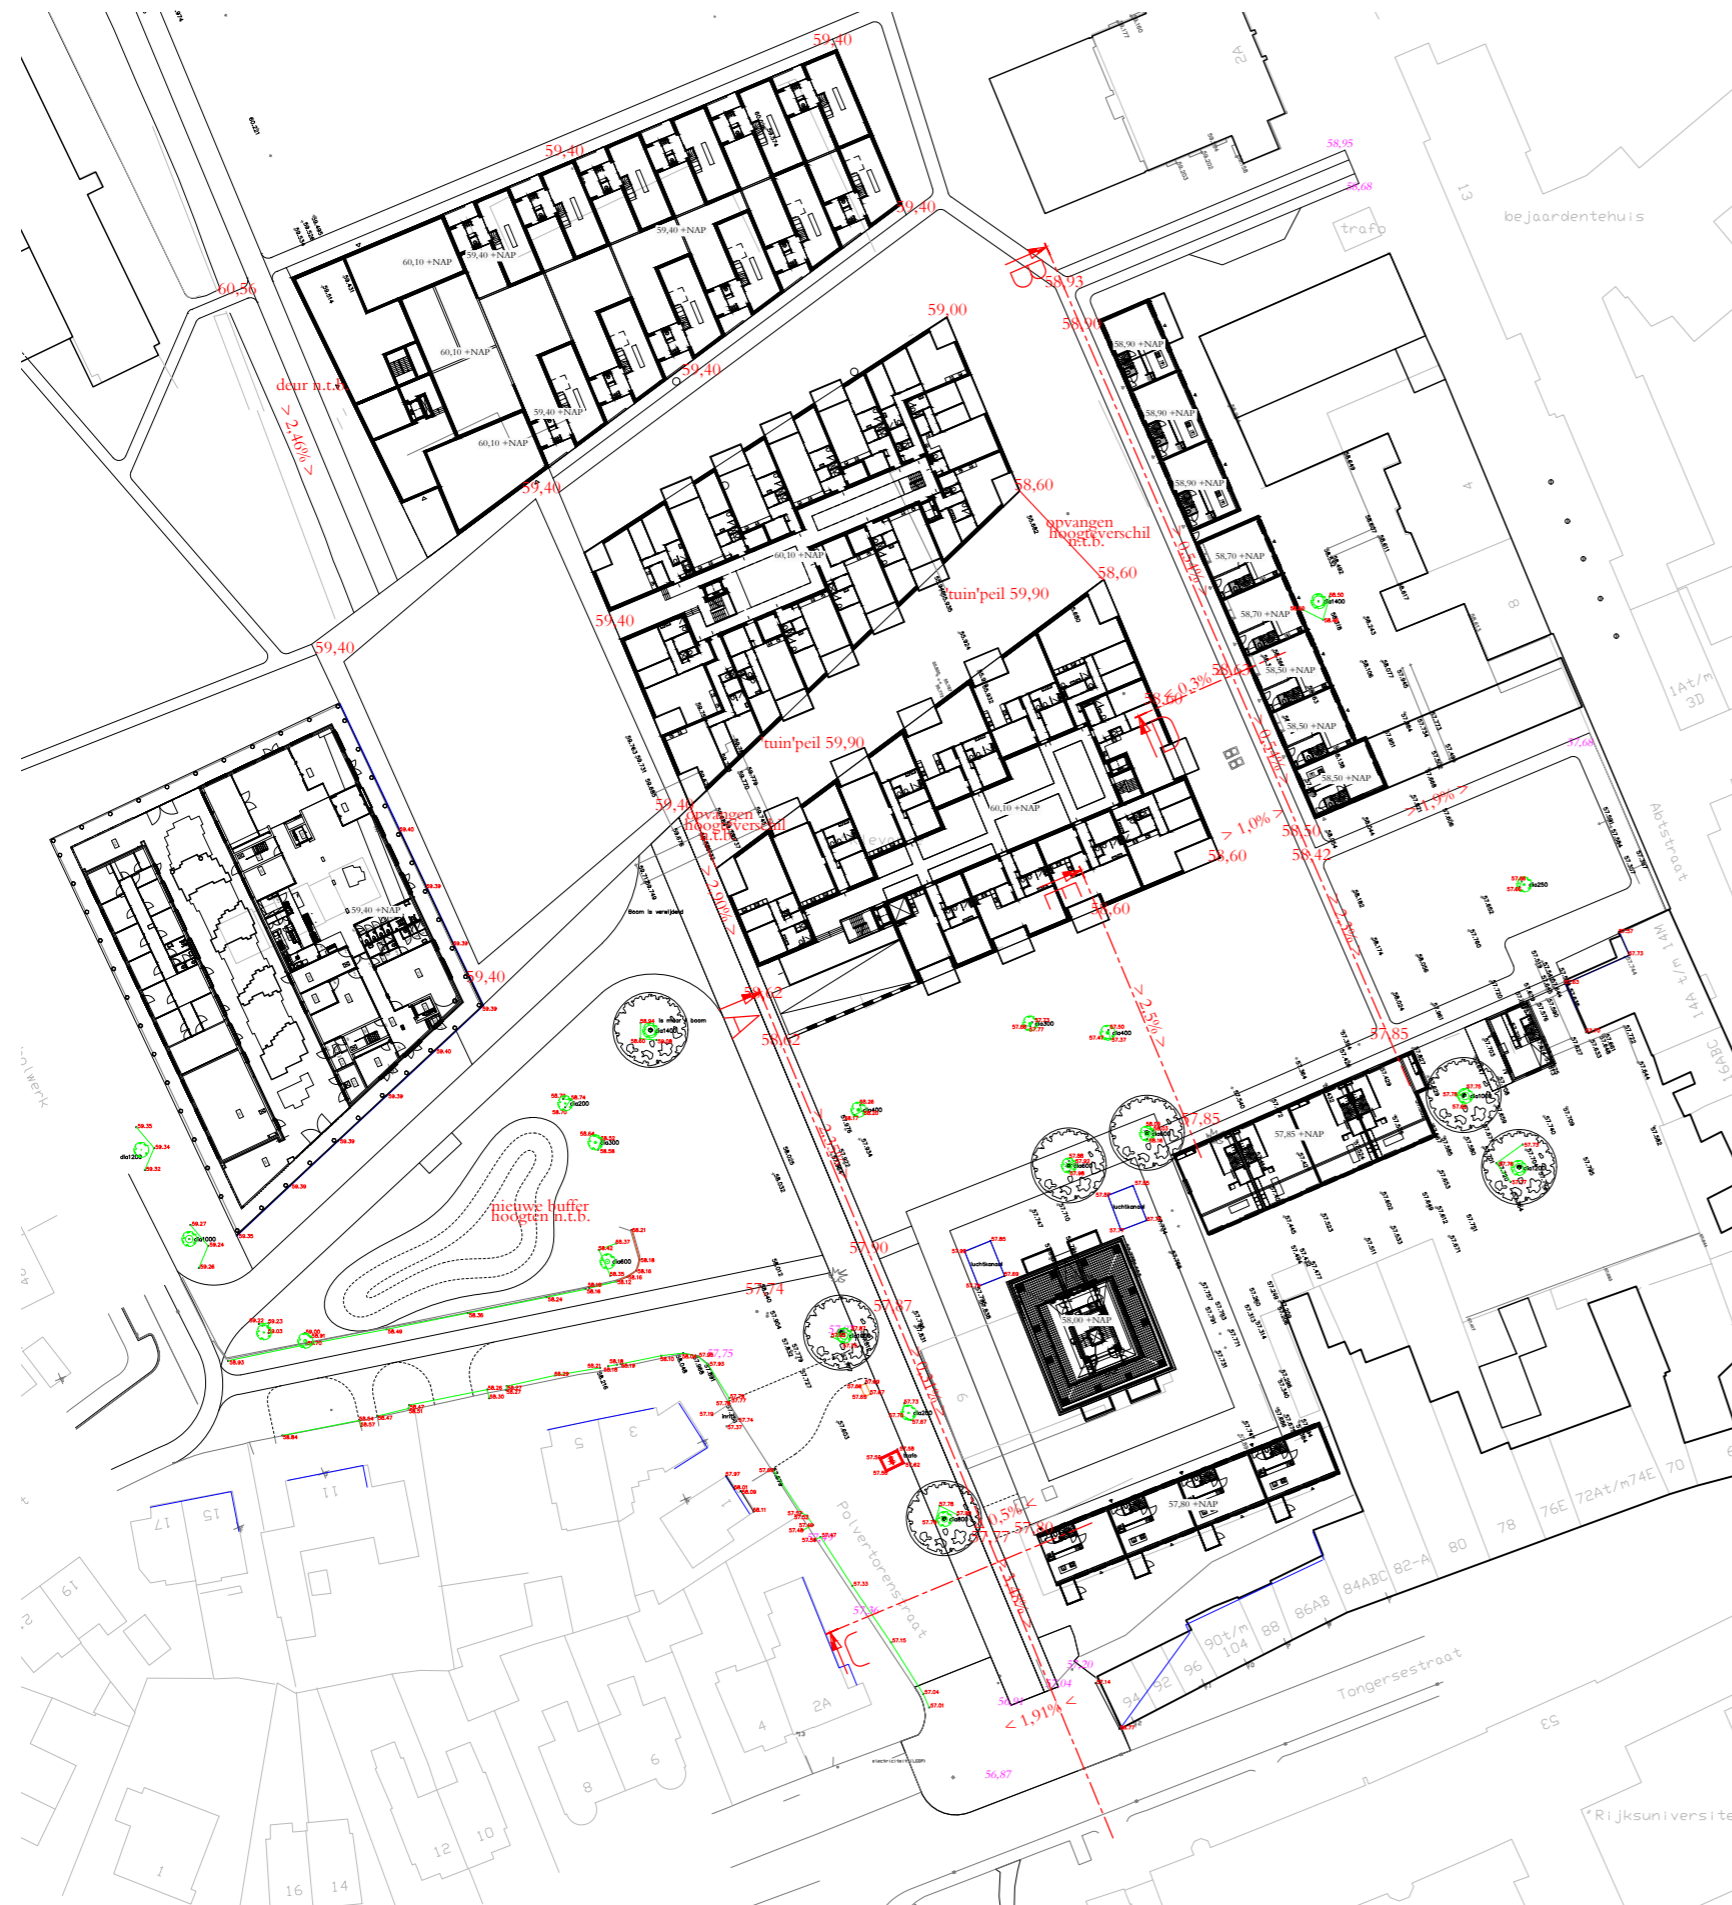
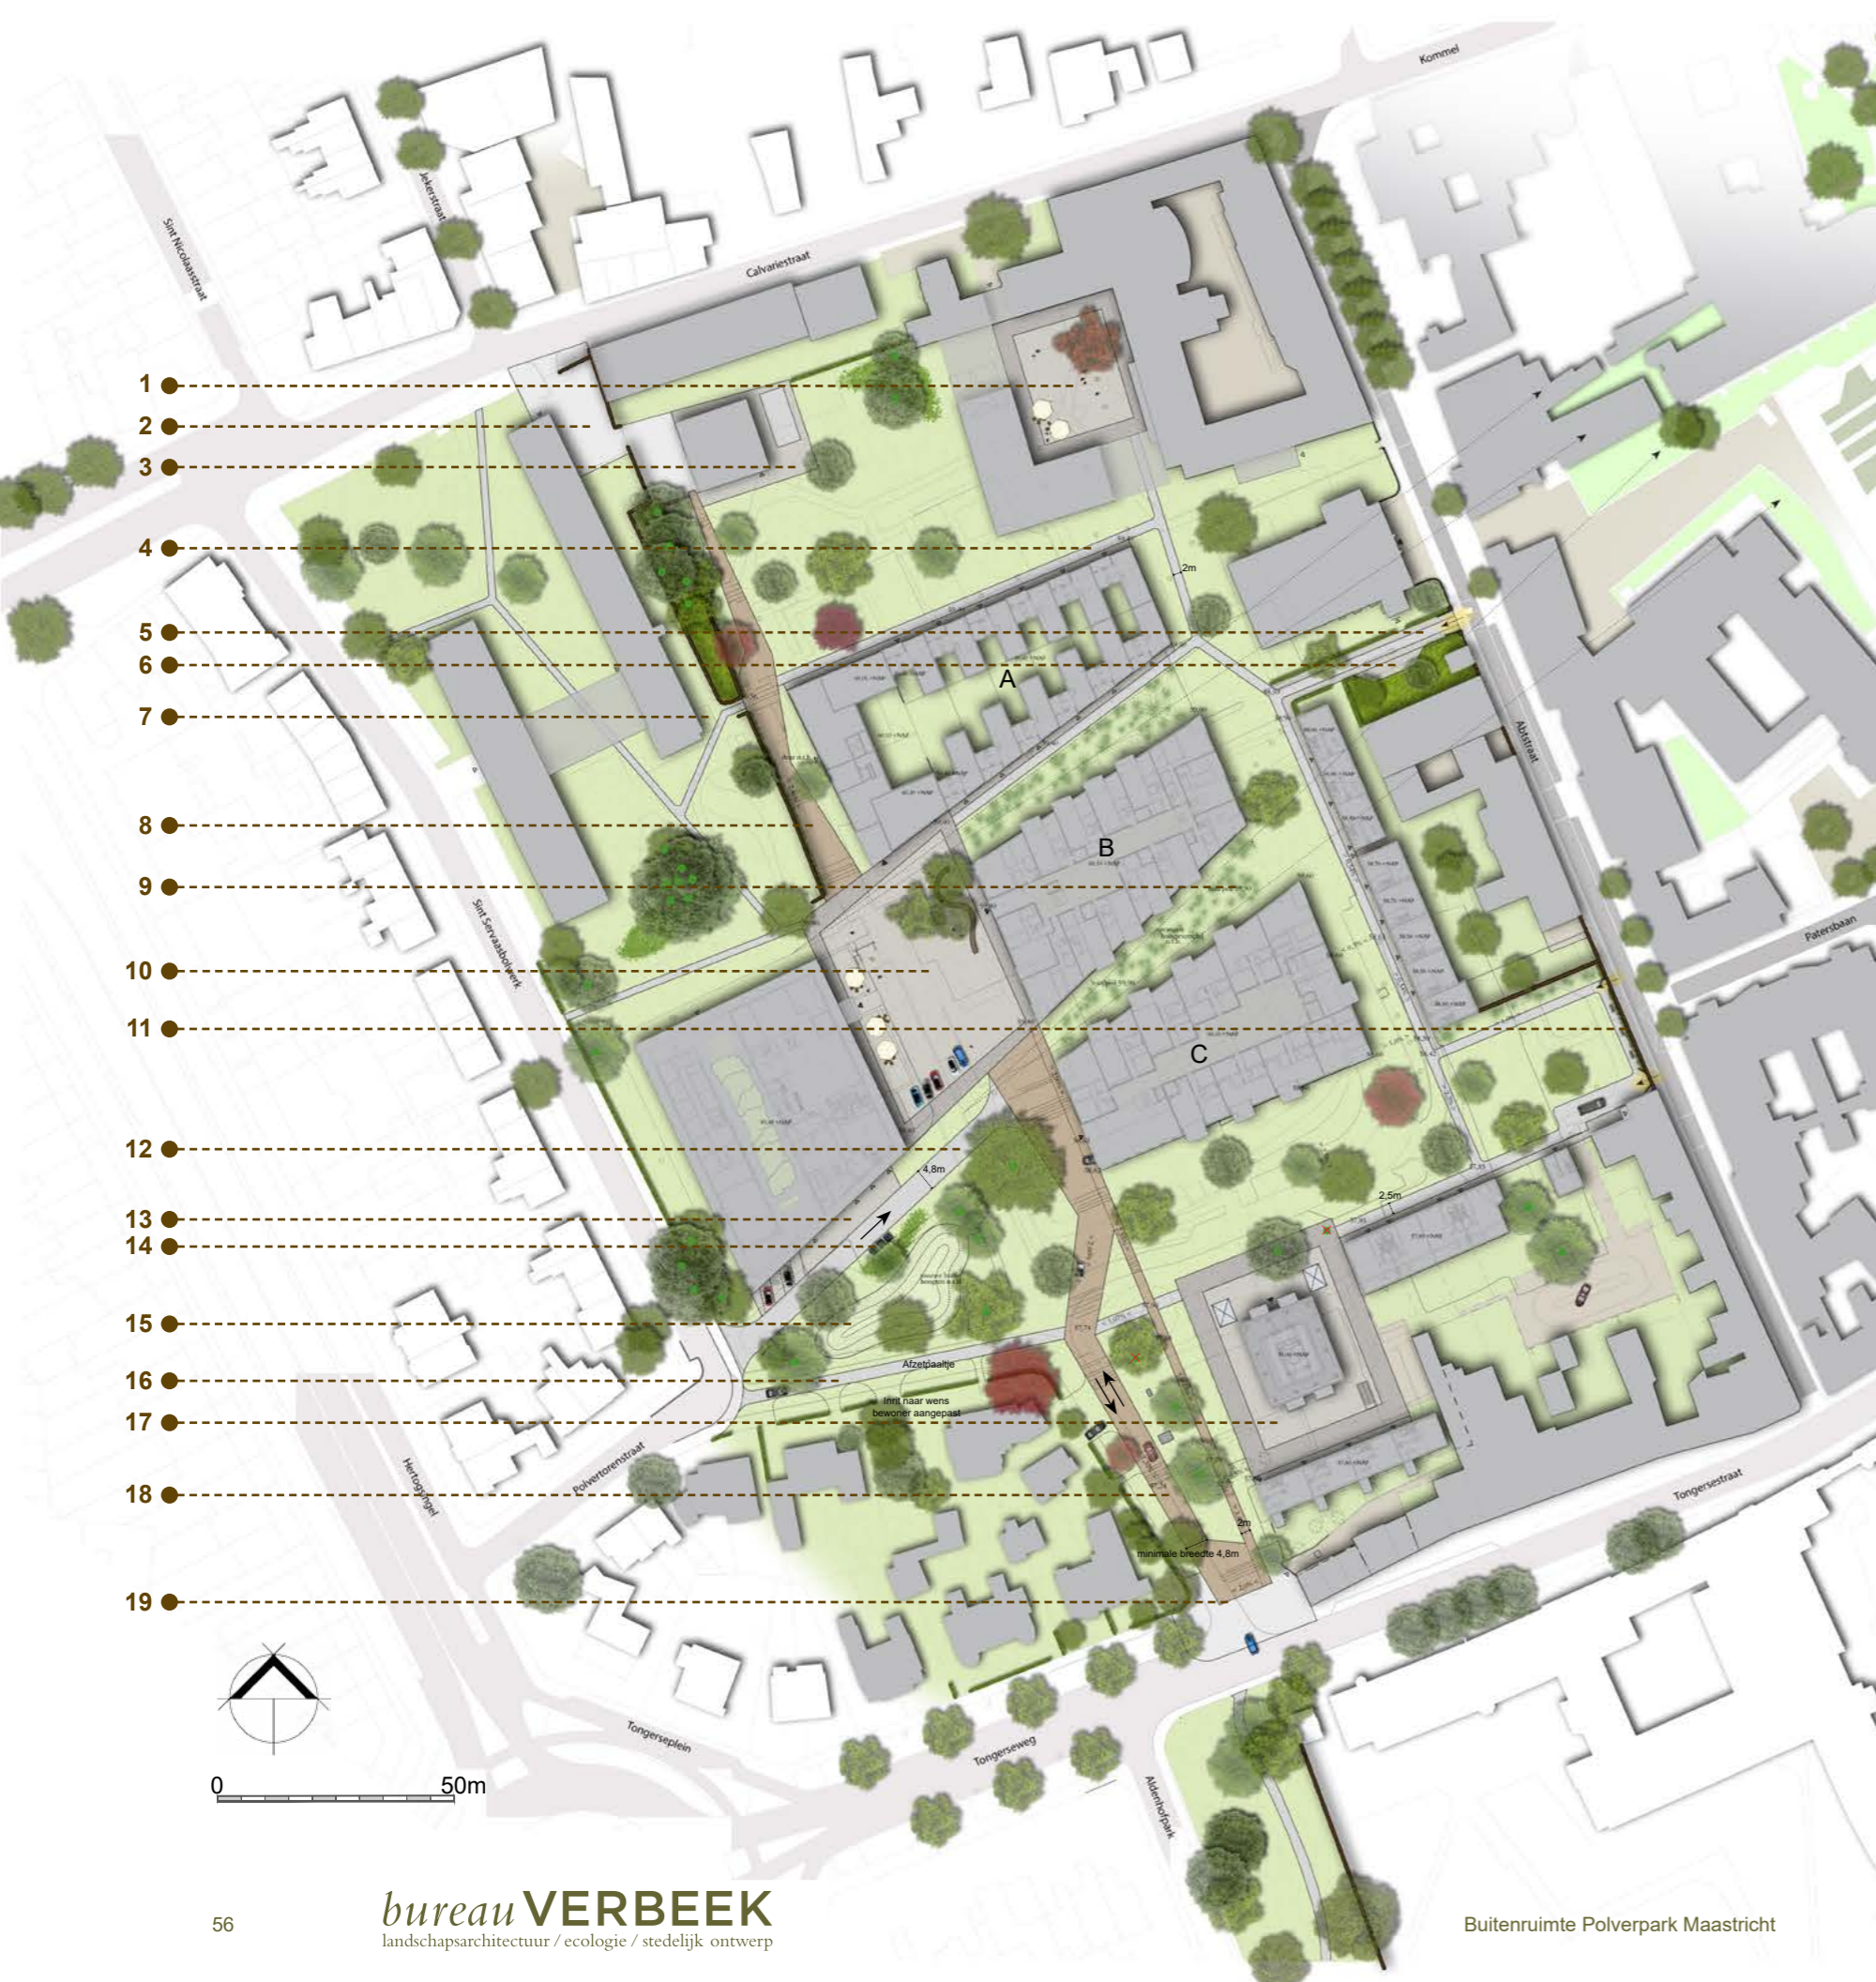
## F. HOOGTEPLAN VOORKEURSVARIANT

Eerste oefening hoogtes.

NR
Openbaar binnenplein, toegang tot Polverpark	1
Entreeplein noordelijke toegang	2
Bestaand pleintje Abrahamslook met Jeu de Boules baan	3
Pad met stoepje voor de bebouwing	4
Toegang Polverpark met aan beide zijde een haag	5
Opstelplaats t.b.v. hospice	6
Afvalhok weghalen voor zichtlijn op details gebouw	7
Pad langs oude begroeide stadsmuur (nadrukkelijke noord-zuid verbinding)	8
Besloten groene ruimte tussen blok B en C	9
Centrale plein met terras Larisa, parkeermogelijkheden (beperkt) en slingerbank	10
Begroeide oude stadsmuur met 2 poorten en zitmogelijkheden met zicht over het Polverpark	11
Bevoorradingsweg met eenrichtingverkeer	12
Bevoorradingssplek vrachtwagens en parkeermogelijkheden (beperkt)	13
Milieustation	14
Wadi	15
Ontsluiting huizen zuidelijk met inritten van grasraat	16
Plein rondom Polvertoren (bereikbaar voor brandweer via inrit van grasraat)	17
Belangrijkste toegangsweg voor autoverkeer met stoep ernaast	18

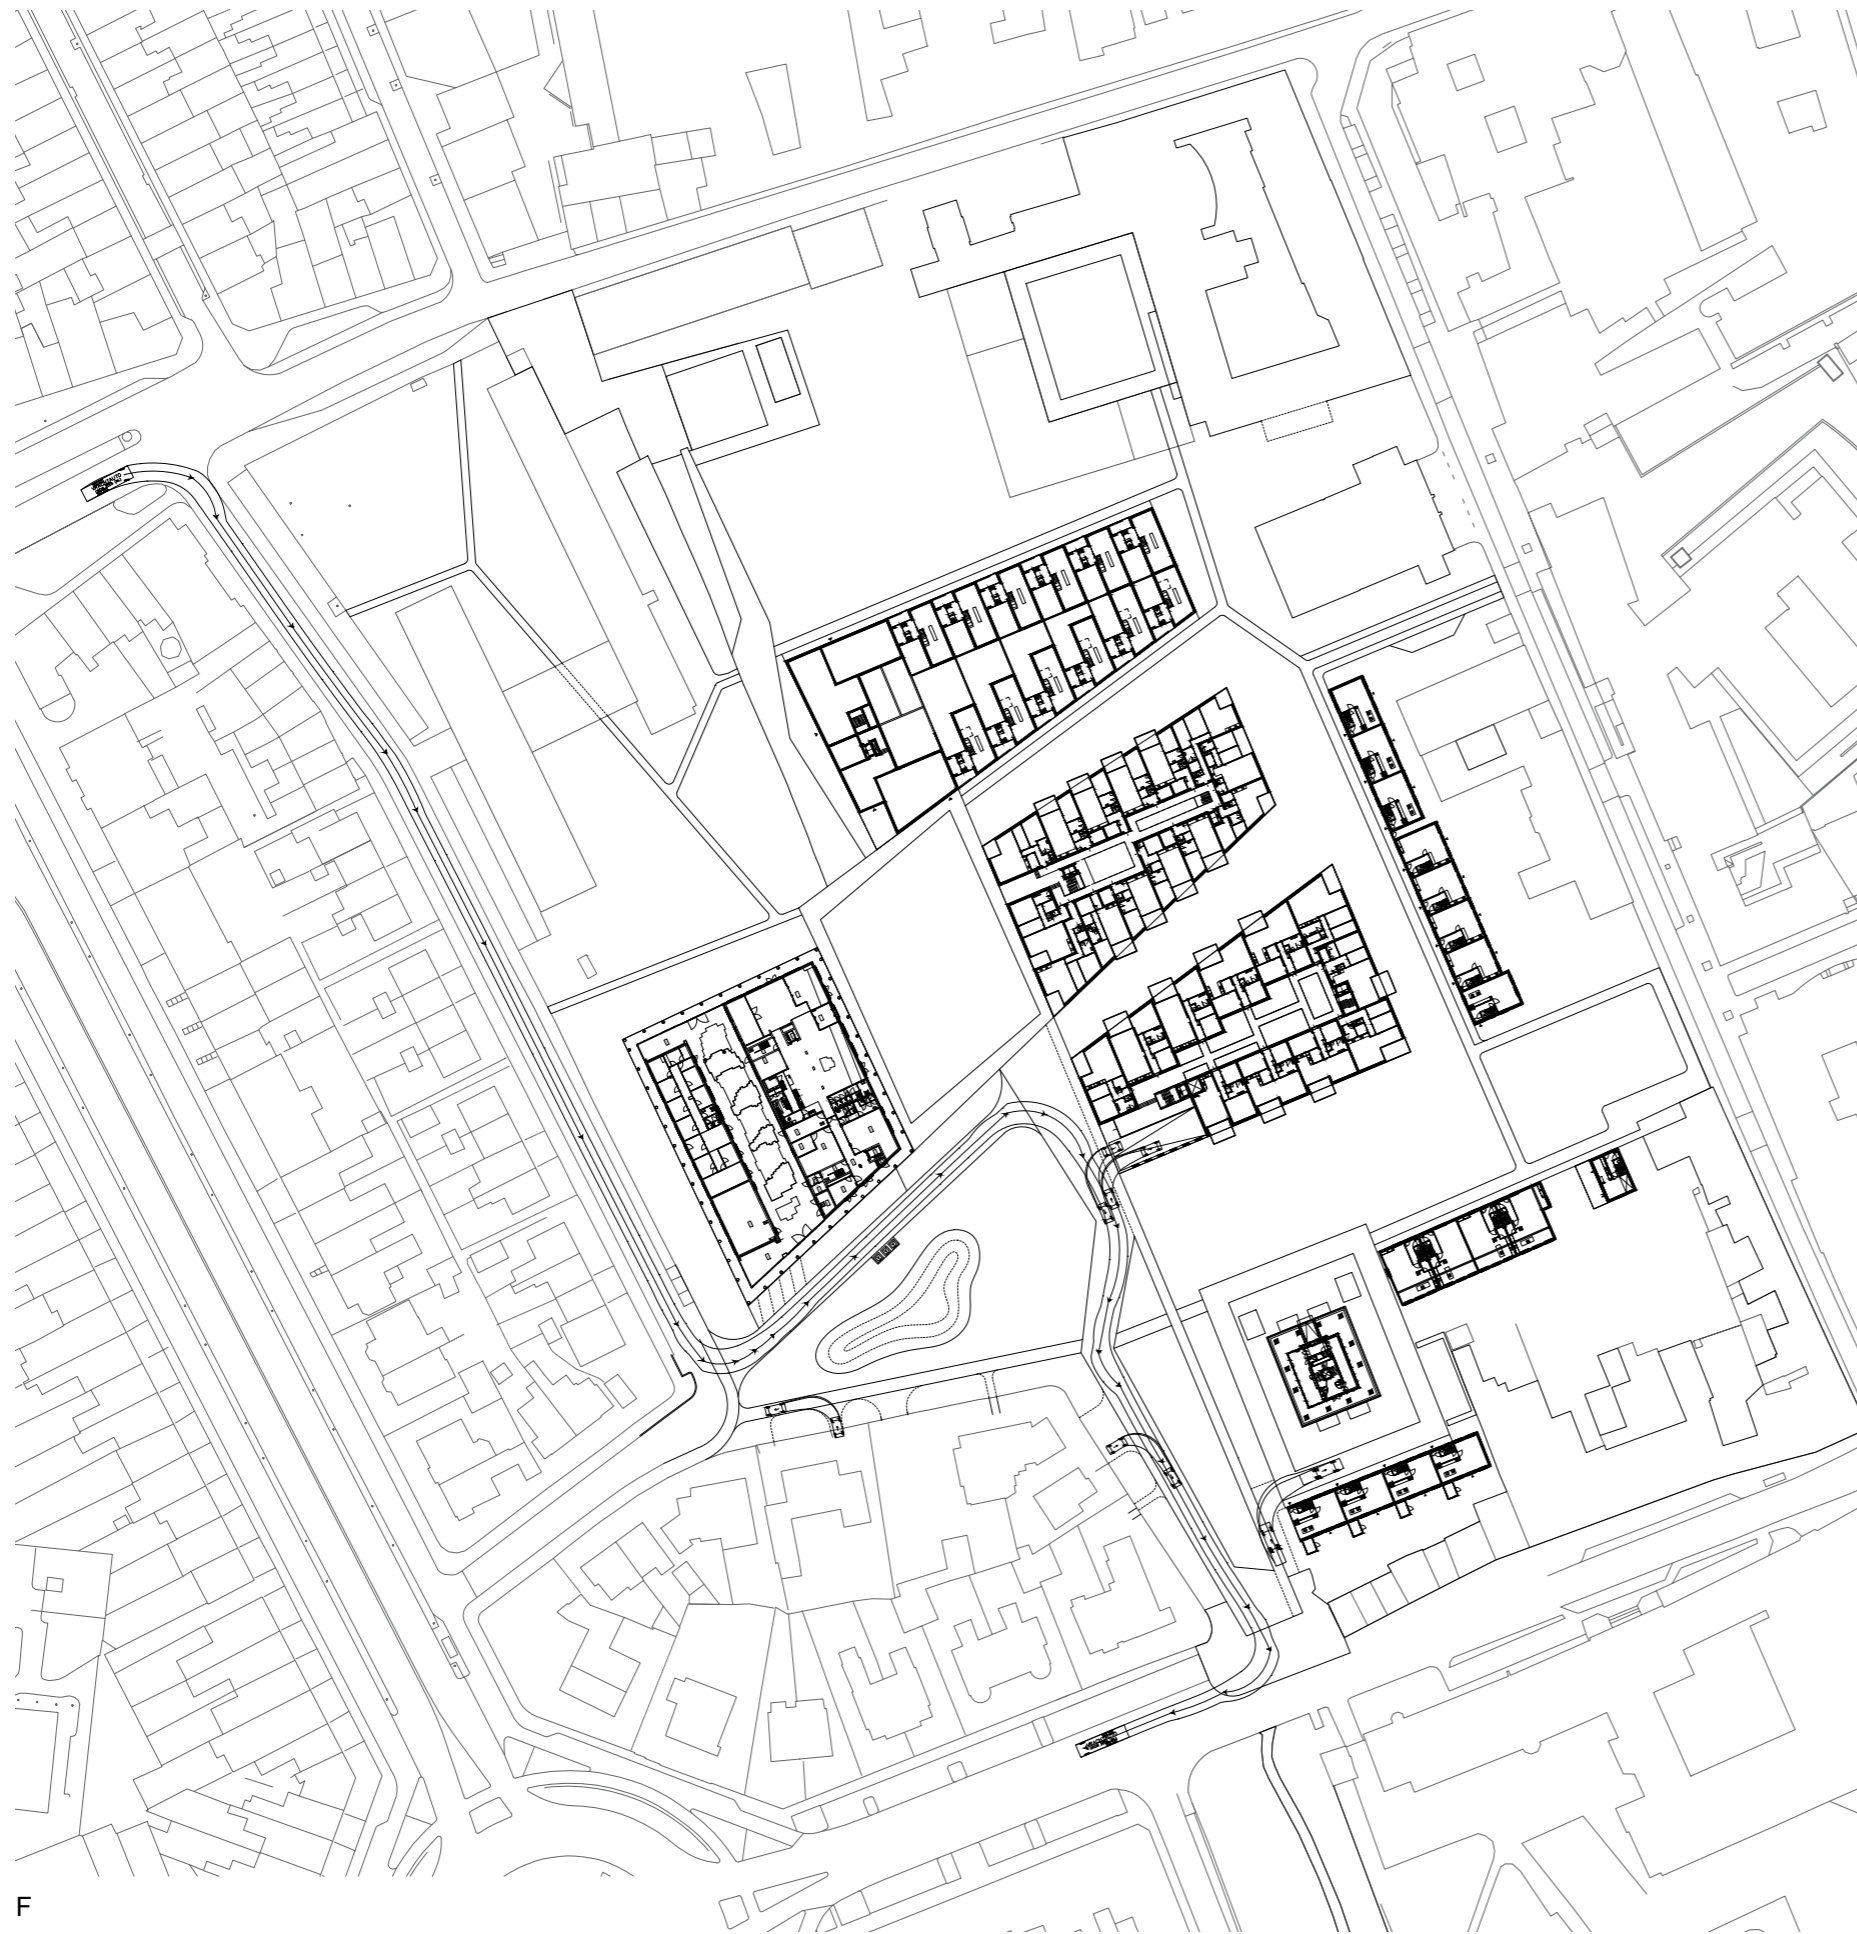
F

Naast de route voor vrachtverkeer zijn enkele bochtstralen van personenauto's en een bochtstraal van een brandweerwagen (meest zuidelijk) weergegeven.

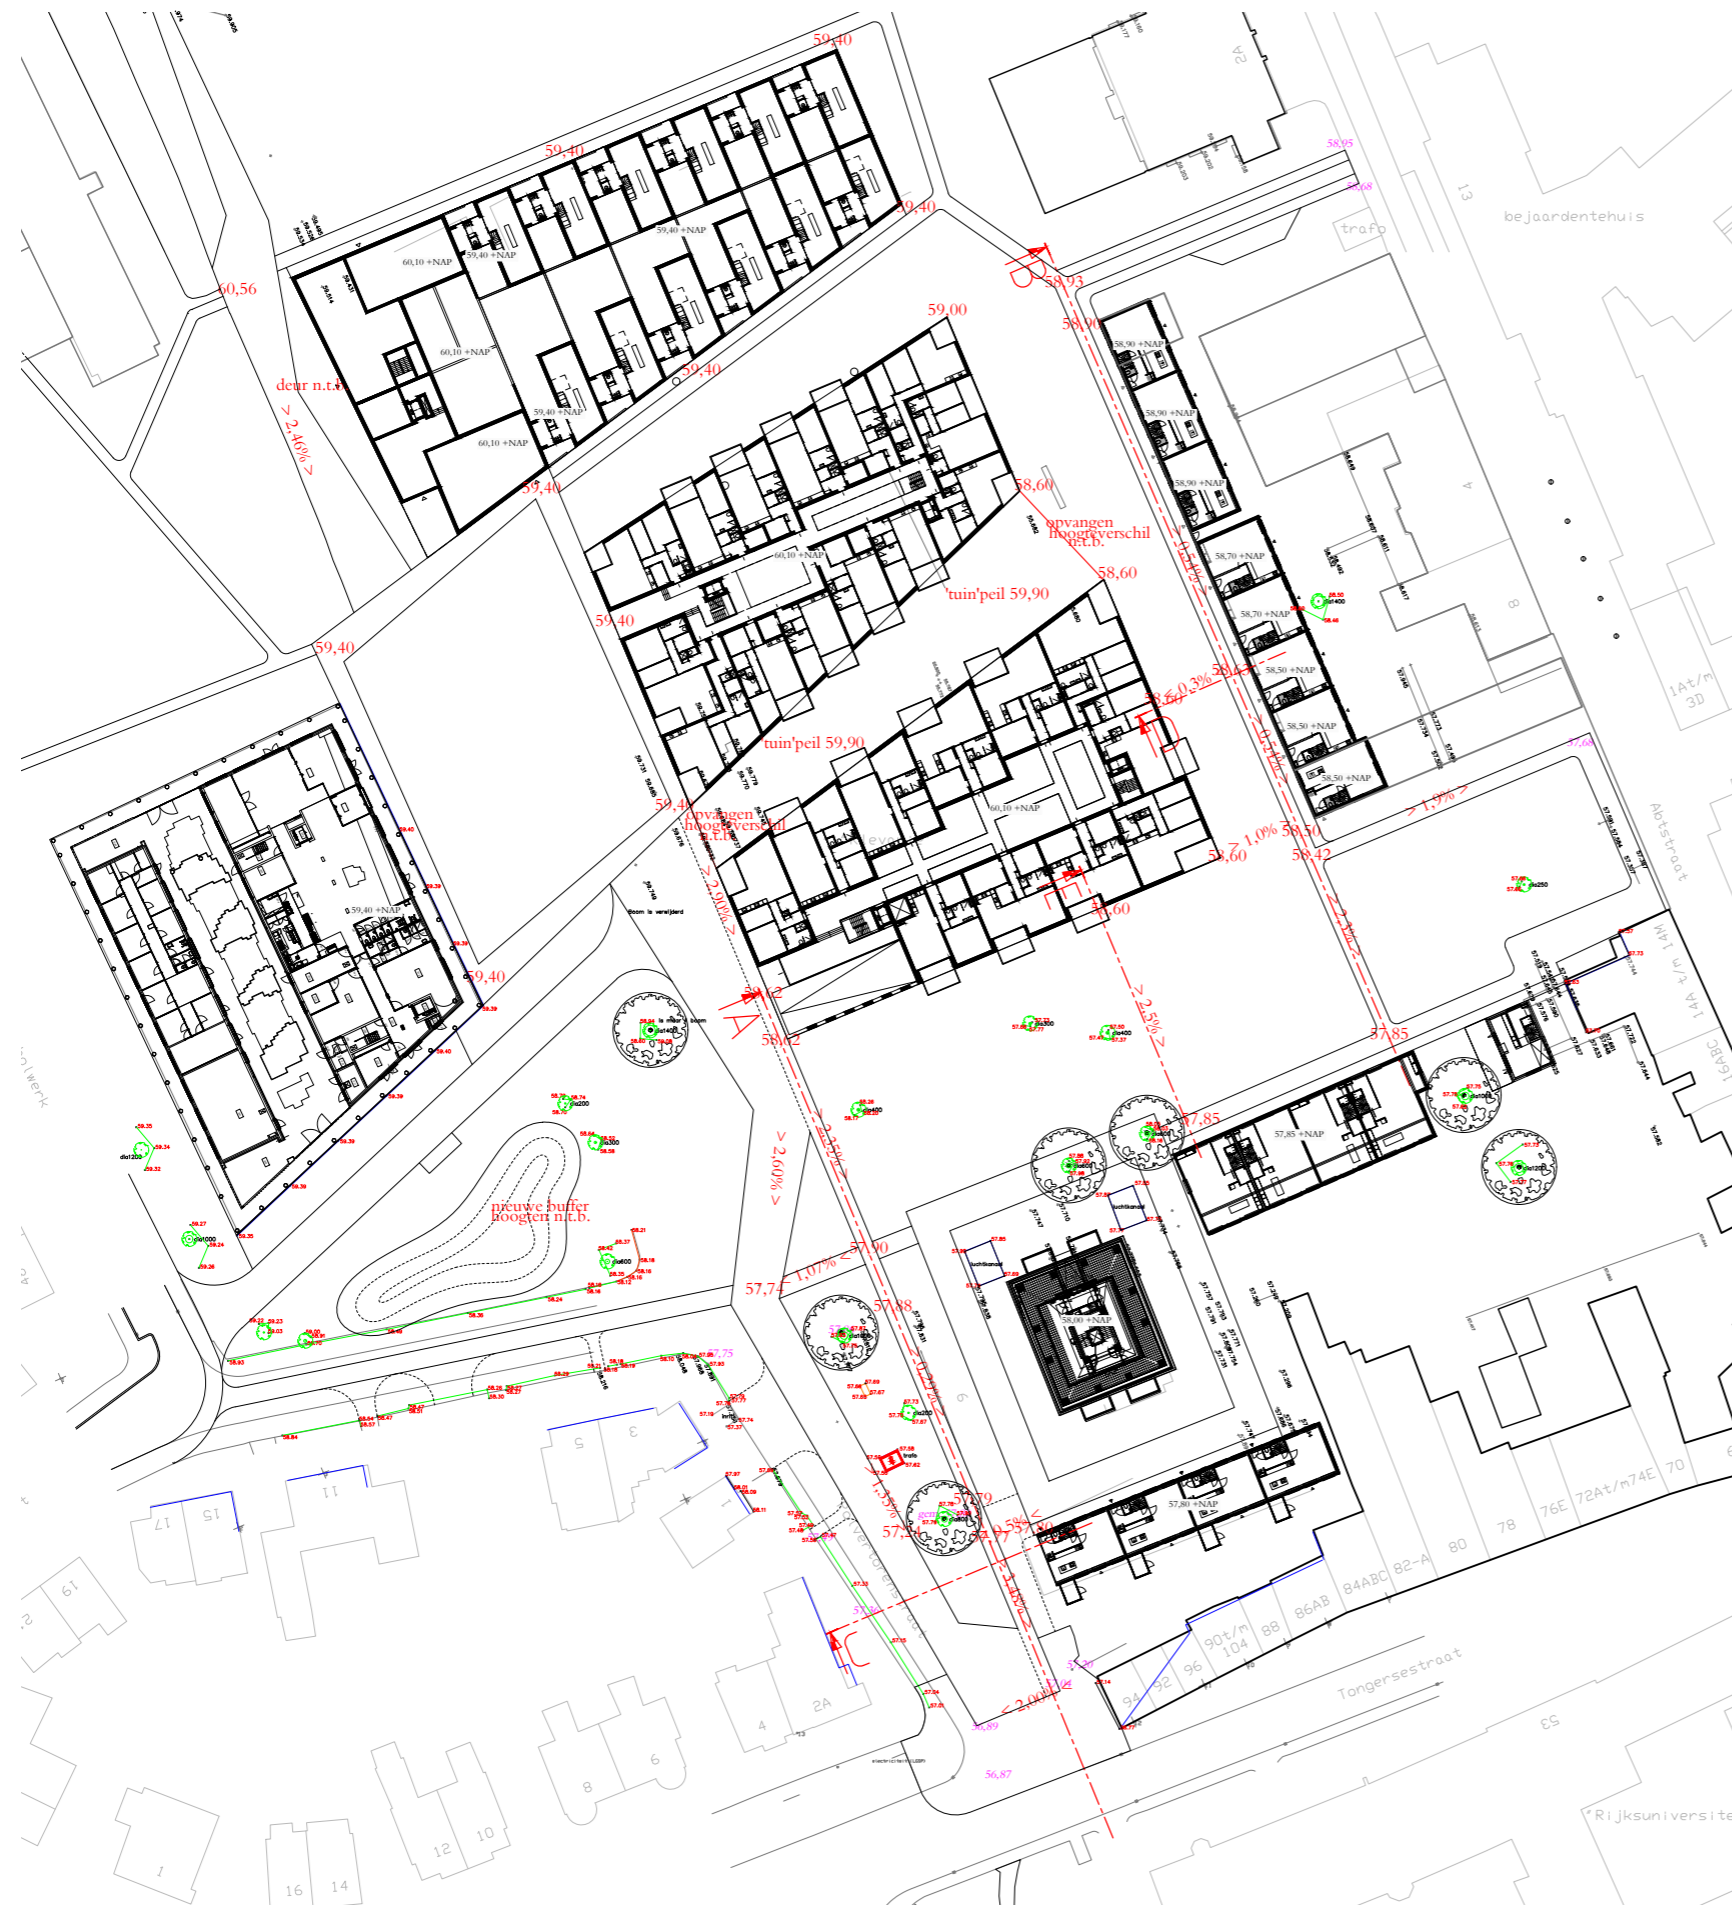
# J. HOOGTEPLAN VARIANT 2

Eerste oefening hoogtes.
