# Plan van aanpak

## veranderde aanpak asbestsanering

Severenstraat 18 te Maastricht

<b>Omschrijving</b>	Plan van aanpak, veranderde werkmethode van de asbestsanering
<b>Locatie</b>	Severenstraat 18 te Maastricht
<b>Opdrachtgever</b>	GBB Asbestinventarisatie en -advies bv De heer R. Vreeburg Lindeplein 1a 6225 EP Maastricht
<b>Opgesteld door</b>	Ghijssens Advies B.V. Joke Smitstraat 5 5122 KB Rijen
<b>Auteur</b>	ing. Jean-Pierre Ghijssens, arbeidshygiënist gecertificeerd hoger veiligheidskundige (37492) gediplomeerd asbestdeskundige (02F-300811-530004)
<b>Medelezer</b>	GBB Asbestinventarisatie en -advies bv De heer R. Vreeburg
<b>Datum</b>	  17 oktober 2023
<b>Projectnummer</b>	23JPG135
<b>Status</b>	Versie 1.1 definitief

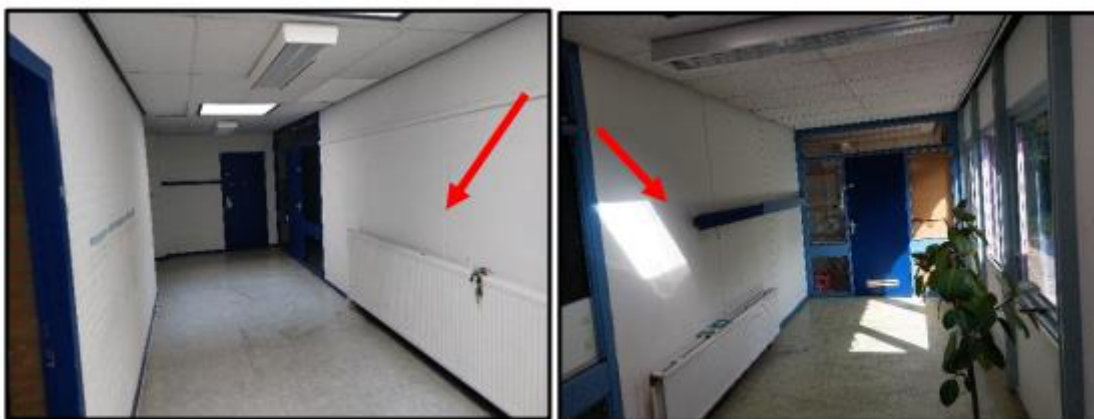
Bron 4	
Toepassing	Panelen / wanden (sandwichpanelen)
Locatie van toepassing	Diverse binnenwanden
Asbestsoort(en)	2-5% Chrysotiel en 2-5% Crocidoliet
Hechtgebondenheid	Hechtgebonden
Hoeveelheid materiaal	267,5 m <sup>2</sup>
Bevestigingsmethode	Gespijkerd / geschroefd
Mate van verweerdheid	Niet verweerd
Mate van beschadiging	Niet beschadigd
Indeling in risicoklasse	2a, met containment

**Bron 4: asbesthoudend plaatmateriaal als binnenwand (dubbel als sandwichpaneel).**

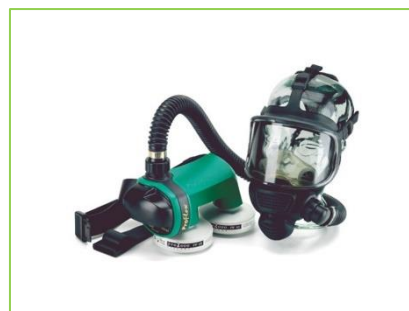
- Wegwerp onderkleding (afhankelijk van de buitentemperatuur);
- Wegwerp-overall (categorie 3, type 5 en 6);
- Bij koude een afspoelbare overall;
- Omgevingsluchtafhankelijke adembescherming, bij voorkeur met ruimzicht masker voorzien van P3 filter (zie foto);
- Stevige gecoate handschoenen;
- High visibility vestje;
- Veiligheidshelm;
- Valbeveiliging bij het werken op de daken / op hoogte;
- Veiligheidslaarzen.
