Verkennd bodem- en asbestonderzoek
toekomstige particuliere tuinen plangebied Rijdam

Documentcode: 16B064.RAP002.JW.GL

Projectcode	16B064
Documentnummer	16B064.RAP002.JW.GL
Versiedatum	6 juli 2016
Status	CONCEPT

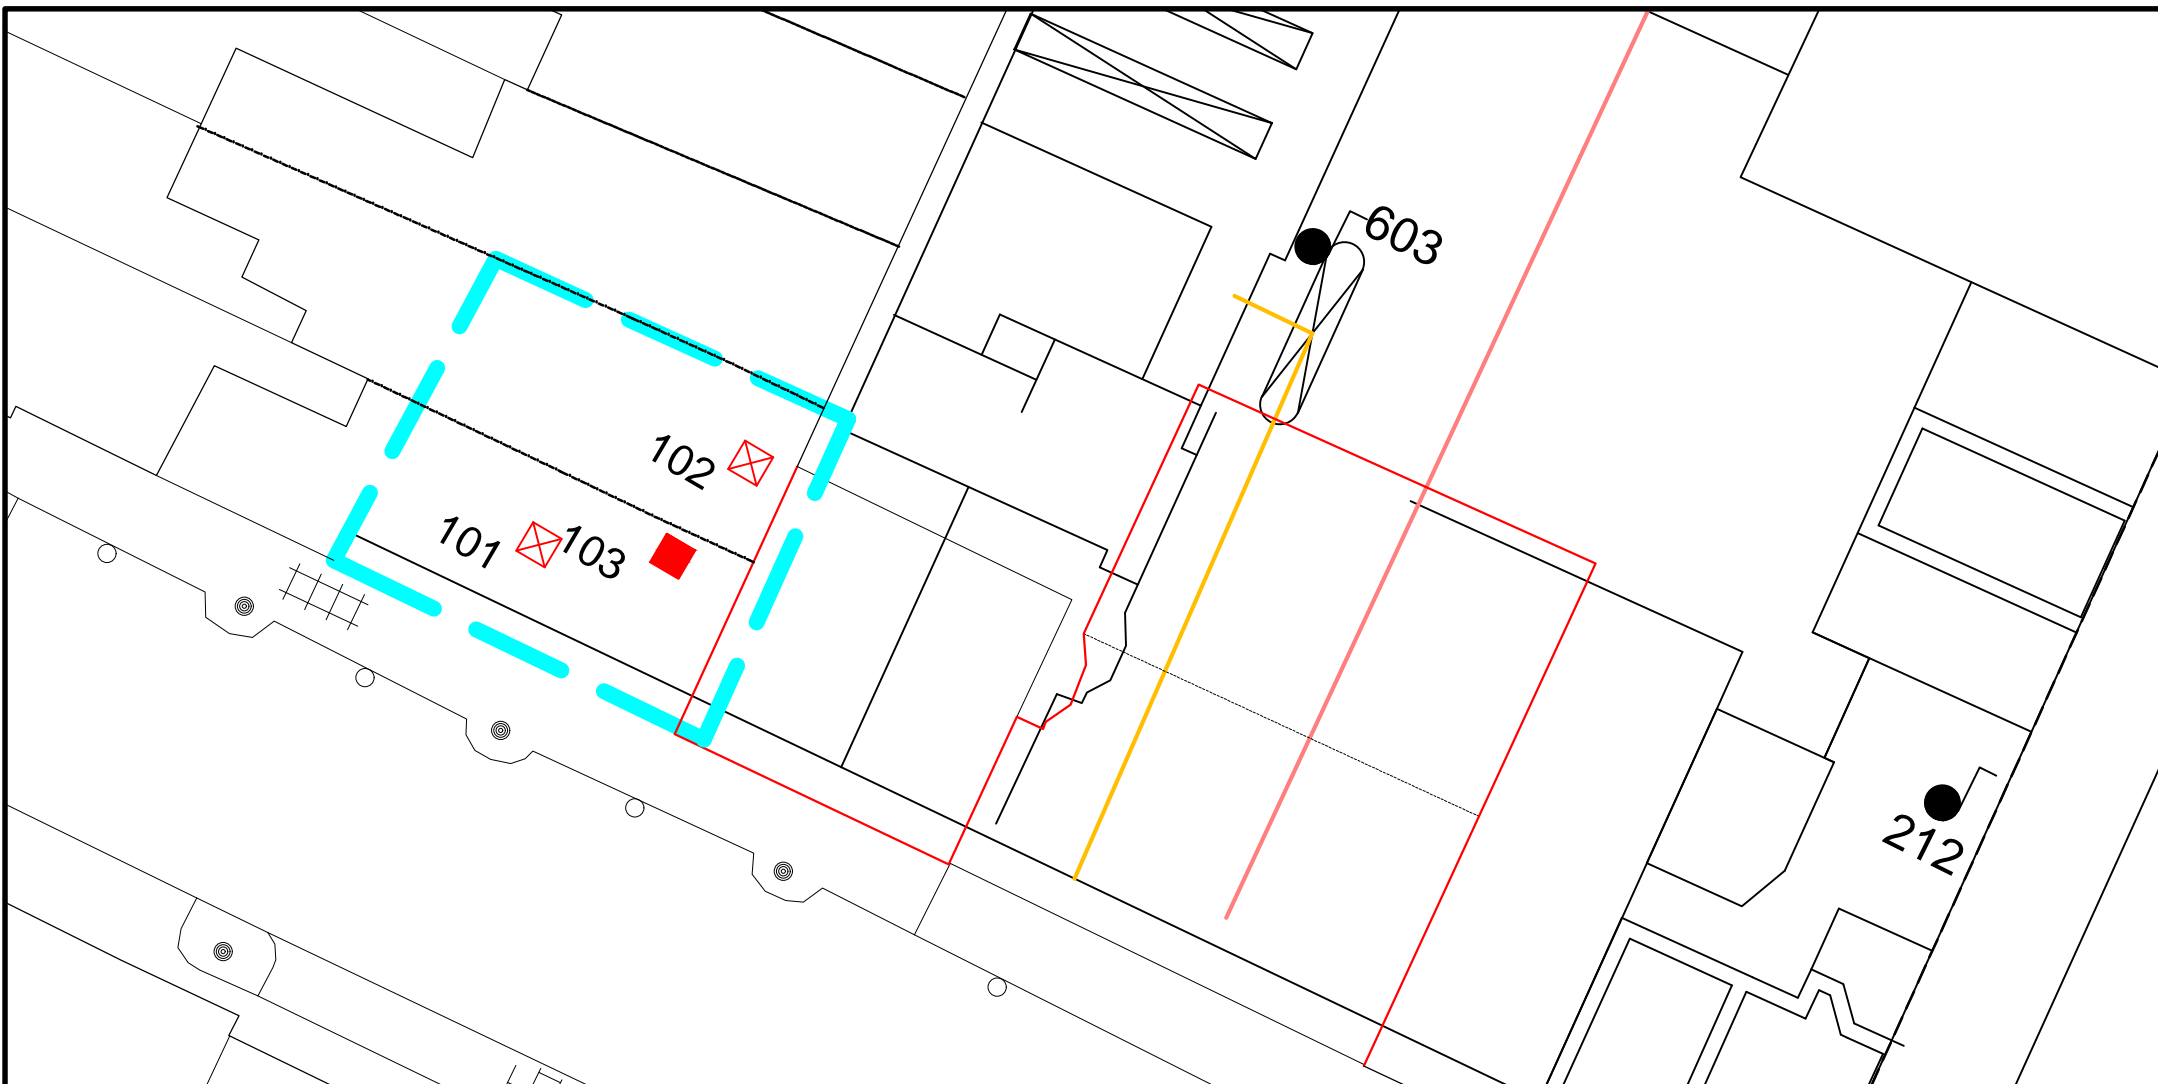
Bijlage 2 **Situatietekening onderzoekslocatie**

De verrichte meetpunten zijn ingemeten ten opzichte van een vast punt en op de tekening van bijlage 2 weergegeven.

- - - Grens onderzoekslocatie
- Gas, lage druk
- Gas, hoge druk
- Laagspanning
- Middenspanning
- Peilbuis
- Proefgat tot 0,5 m-mv
- Proefgat met boring tot 2,0 m-mv

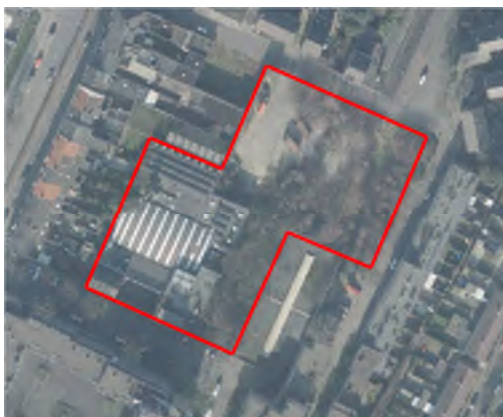
De onderzoekslocatie betreft een voormalig bedrijfsterrein dat ontsloten wordt via de Kasteel Daelenbroeckstraat en de Kasteel Aldengoorstraat. De onderzoekslocatie grenst aan de zuidzijde aan de Kasteel Aldengoorstraat, aan de oostzijde aan de Kasteel Elderenstraat, aan de noordzijde aan de Kasteel Daelenbroeckstraat en aan de westzijde aan de tuinen van grondgebonden woningen aan de Meerssenerweg. Navolgende figuur geeft de locatie weer (Bron: www.prvlimburg.nl)

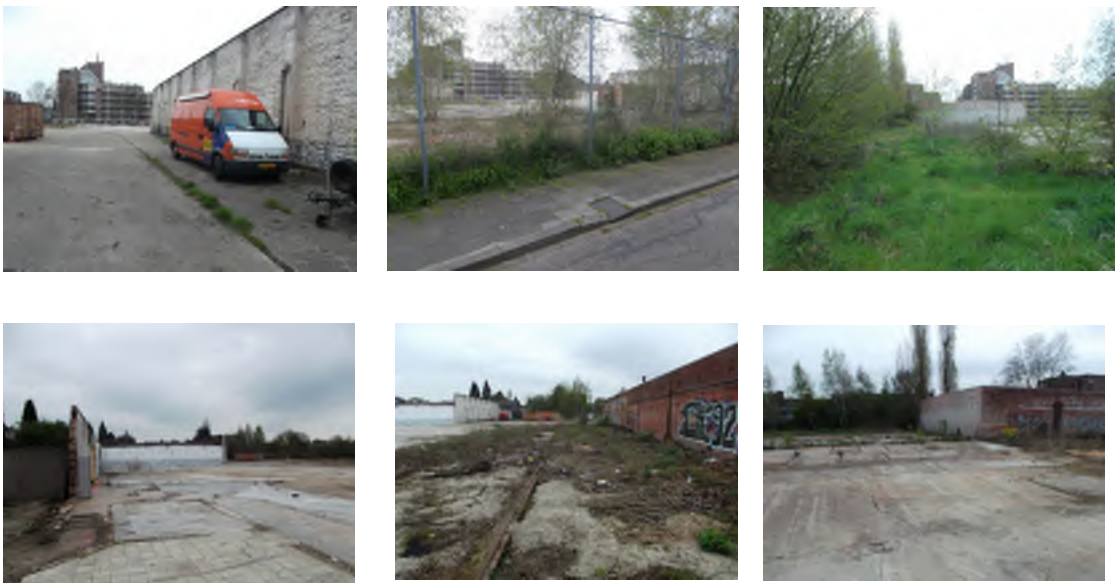
Daar waar zich vermoedelijk kelders en/of kruipgangen hebben bevonden is beton gestort. Mogelijk zijn de voormalige kelders/kruipruimten opgevuld met sloopafval. Dit kon echter als gevolg van de afdichtingen niet worden geverifieerd.

Onderstaande foto's geven een impressie van het plangebied ten tijde van de locatie-inspectie.

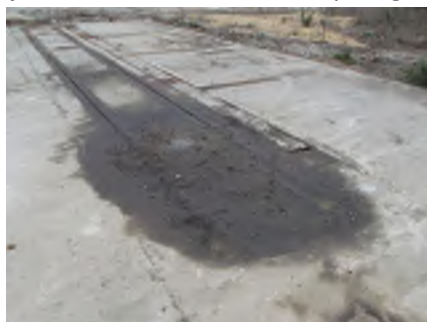
Redelijk centraal binnen het gebied is op een betonplaat een ca. 3 m² grote olievlek waargenomen die mogelijk een relatief recente oorsprong heeft.

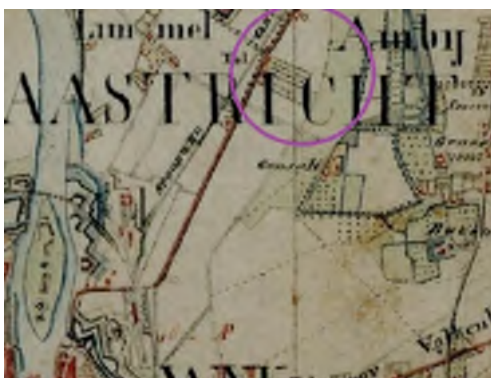
1850

Het grootste gedeelte van de wijk bestaat uit woonbebouwing. De bedrijfsactiviteiten hebben zich in het verleden voornamelijk geconcentreerd ter hoogte van de Meerssenerweg en de Kasteel Daelenbroeckstraat. Ter plaatse van de kasteel Aldengoorstraat en het Kasteel Ryckholtplein is in het verleden beddenfabriek 'De Beaumont' gevestigd geweest. Deze fabriek is in het begin van de zeventiger jaren volledig door brand verwoest. Op dit terrein is nadien woningbouw gerealiseerd.

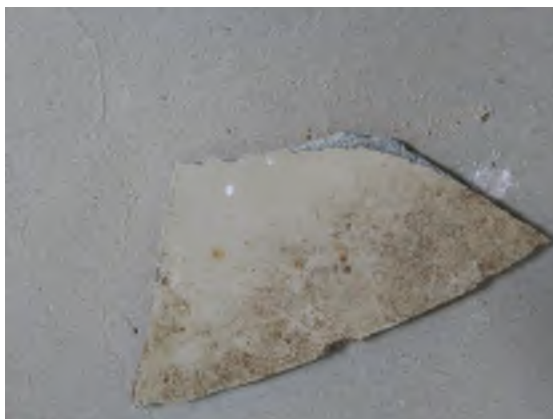
Van de tijdens de locatie-inspectie aangetroffen asbestverdachte materialen zijn een 3-tal materiaalmonsters genomen en ter analyse aangeboden aan een erkend laboratorium (ALcontrol Laboratoires te Hoogvliet). Uit de analyseresultaten blijkt dat de aangetroffen vlakke plaat asbesthoudend is (10-15 % hechtgebonden chrysotiel). Het analysecertificaat van de asbestanalyses is opgenomen in bijlage 2.

Onduidelijk is wat de herkomst van het asbesthoudend materiaal is. Gezien de wijze waarop het materiaal is aangetroffen (aan het maaiveld) kan niet worden uitgesloten dat dit het gevolg is van de sloop.

Gezien het bovenstaande dient het plangebied als ‘verdacht’ te worden beschouwd met betrekking tot een eventueel bodembelasting met asbest. Gezien de wijze van voorkomen van het aangetroffen asbesthoudende plaatmateriaal is dit mogelijk afkomstig van de sloop. Gezien het feit dat het grootste gedeelte van de locatie is verhard met beton kan echter slechts een klein gedeelte van de bodem van het plangebied als gevolg van de sloopactiviteiten belast zijn met asbest. Tevens dient rekening te worden gehouden met kelders die eventueel zijn opgevuld met asbesthoudend sloopmateriaal.

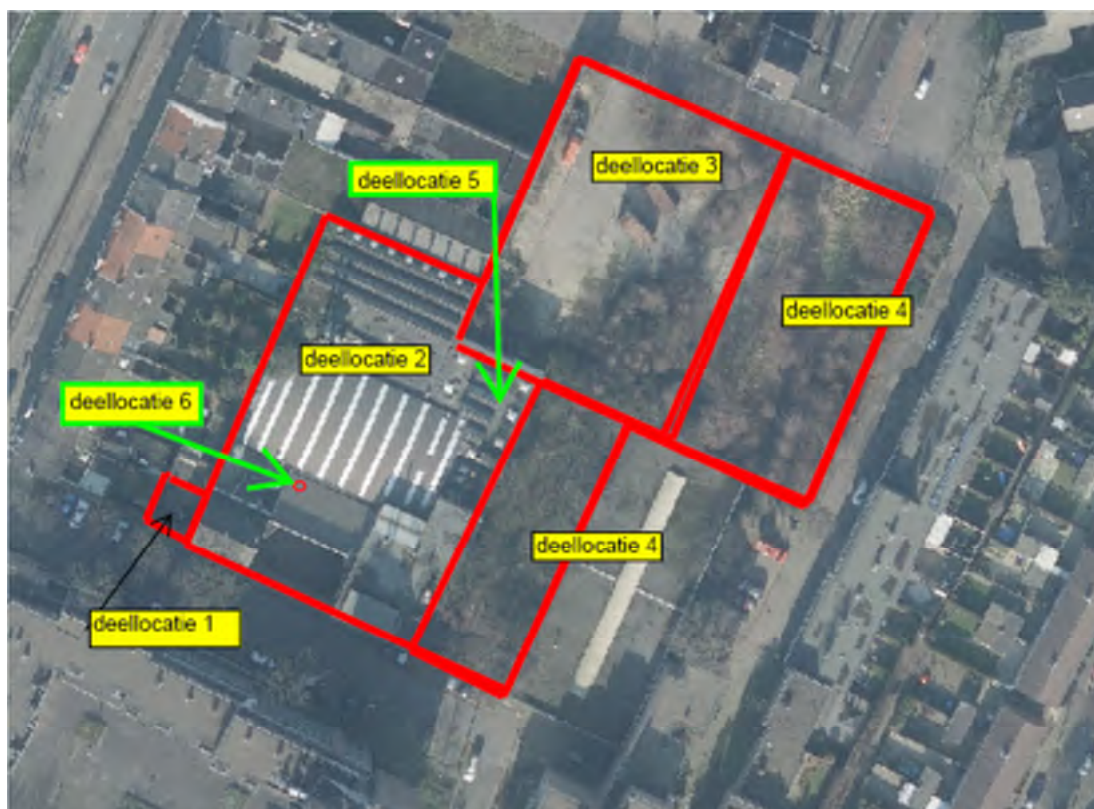
Figuur: overzicht onderzoekslocaties

Ter plaatse van deellocatie 3 dient daarbij nog vermeld te worden dat hier een viertal spots met minerale olie aanwezig zijn. De verschillende deellocaties zijn weergegeven in navolgende figuur.

1. Voormalige tuin: deze heeft in het verleden geen onderdeel uitgemaakt van de onderzoekslocatie en dient derhalve nog te worden onderzocht;
2. Terrein vml. autobedrijf 'De Bruijn': in het verleden is op de locatie bodemonderzoek uitgevoerd maar daarbij is geen rekening gehouden met de voormalige inrichting van de locatie. Op de locatie zijn verschillende spuitcabines aanwezig geweest. De bodem ter plaatse is echter nimmer onderzocht op VOCl. Voorts blijkt uit een hinderwetvergunning dat op de locatie een ondergrondse tank

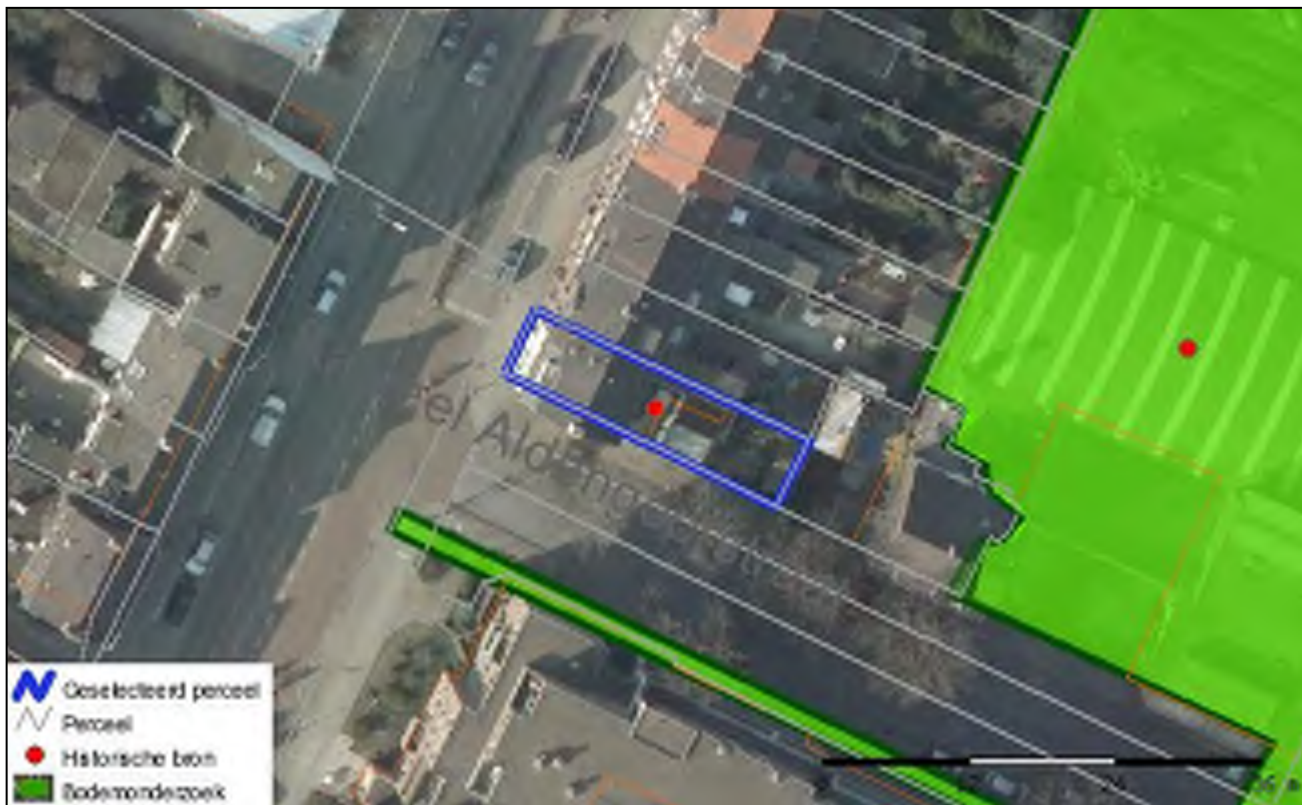
Adres	Meerssenerweg 69-B te MAASTRICHT
Kadastrale gegevens	
Gemeente	MTT00
Sectie	G
Nummer	4455

Op kaart wordt dit perceel als volgt weergegeven:

- Geselecteerd adres: Het geselecteerde adres dan wel perceel
- Historische bron: Een potentieel verontreinigende activiteit
- Bodemonderzoek: De plaats waar bodemonderzoek is verricht
