# Bestemmingsplan Bijlagen Bij De Regels

## Zonneweide Lanakerveld

# **Bijlage 1 Landschappelijke inpassing Zonneweide Lanakerveld**

# Landschappelijke inpassing zonnepark 'Lanakerveld' te Maastricht

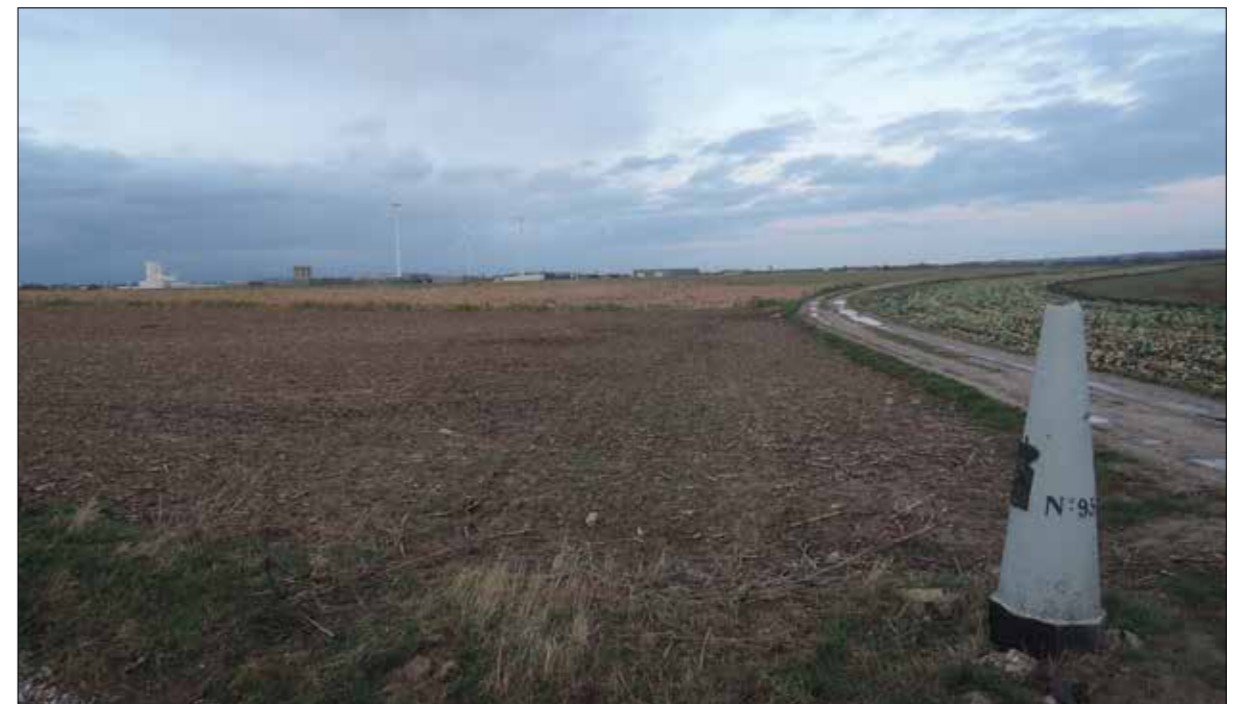
afb. 4: grenspaal op het Lanakerveld ([www.haverdroeze.nl](http://www.haverdroeze.nl))

<p>De gietijzeren grenspalen zijn ca. 2.50 meter hoog. Het vierkante onderstuk is 1 meter lang, waarvan zich 90 centimeter onder de grond bevindt. Tweederde van dit ondergrondse deel werd in een fundering van baksteen gemetseld, welke rustte op een twintig centimeter dikke gemetselde ronde basis die een meter in doorsnee was. Tegenwoordig wordt de paal op een betonnen fundering geplaatst, waarna hij met beton wordt vastgezet. Het kegelvormige gedeelte, dat op het achtkantige onderstuk staat, is 1.30 meter hoog. De knop op de paal is 17 centimeter en heeft de vorm van een gestileerde dennenappel. Naast het nummer is de paal ook voorzien van het jaartal van plaatsing, namelijk 1843. Voorts zijn alle grenspalen voorzien van wapens van zowel Nederland als België; deze bevinden zich aan de zijde van het eigen land.</p> <p>Tussen de grenspalen zijn op sommige plekken nog hardstenen grensstenen geplaatst. Deze grensmarkeringen zijn kleiner van formaat en worden soms ook wel tussenstenen of hulpstenen genoemd. Ze zijn geplaatst op plaatsen waar een landweg de grens kruist, of op gelijke afstand tussen ver uit elkaar staande gietijzeren grenspalen. De grensstenen zijn niet voorzien van nadere aanduidingen.</p>

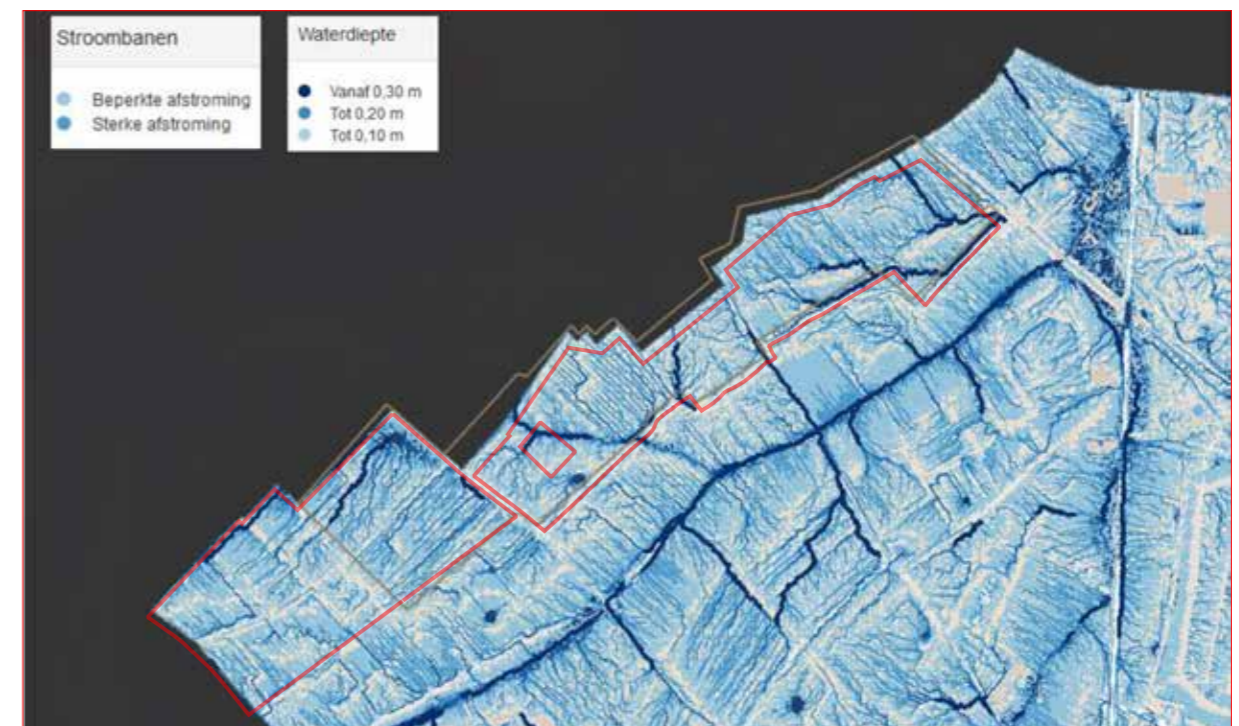
afb. 12: waterstroombanen ([www.maastricht.klimaatatlas.net](http://www.maastricht.klimaatatlas.net))

De centrale watergang en de onderdoorgang onder het spoor worden beheerd door Waterschap Limburg. Het hier samenkomen van water vanuit het hele droogdal heeft vaak geleid tot wateroverlast bij de huizen aan de Kantoorweg, ten oosten van het spoorwegviaduct. Om dit te voorkomen geldt voor alle ontwikkelingen in het dal dat het water zoveel mogelijk ter plaatse in de grond moet zakken, en dat dit bij grote buien effectief gebufferd moet worden in bekkens zodat het daar over langere tijd kan inzigen naar het grondwater en het overtollige water zo traag mogelijk afgevoerd wordt naar het viaduct.

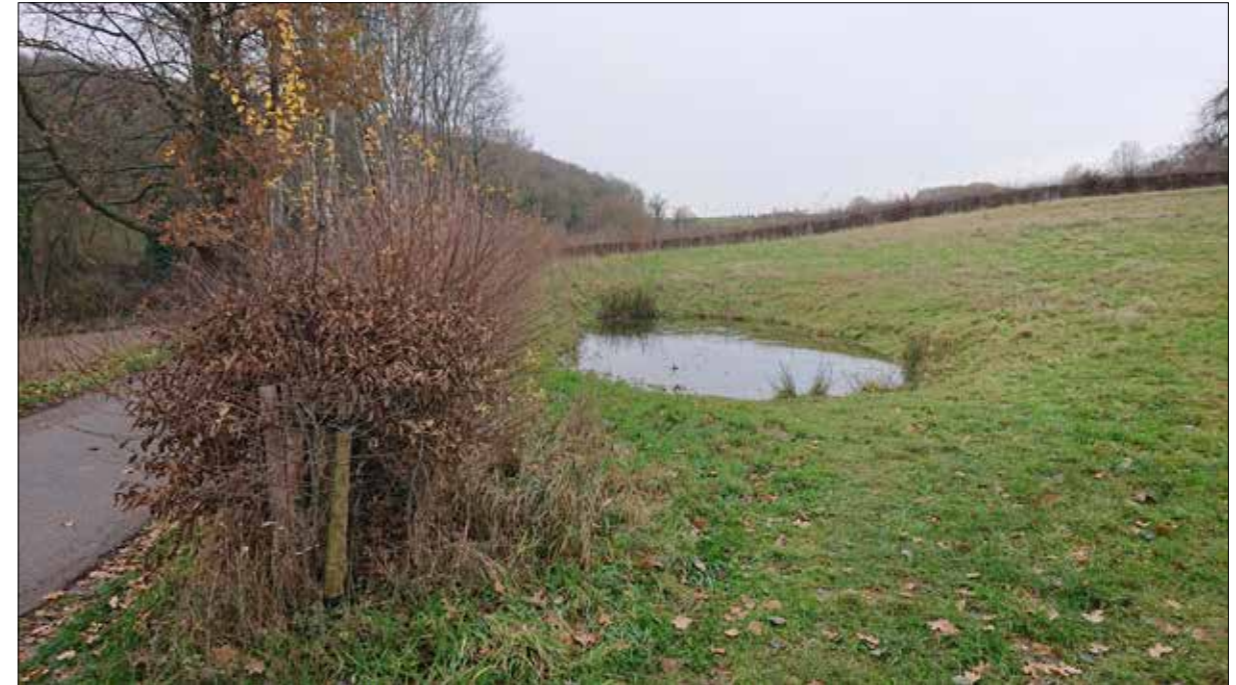
*afb. 16: waterpoel met beplanting in het Geerdal - combinatie van waterbeheer en ecologie ([www.haverdroeze.nl](http://www.haverdroeze.nl))*

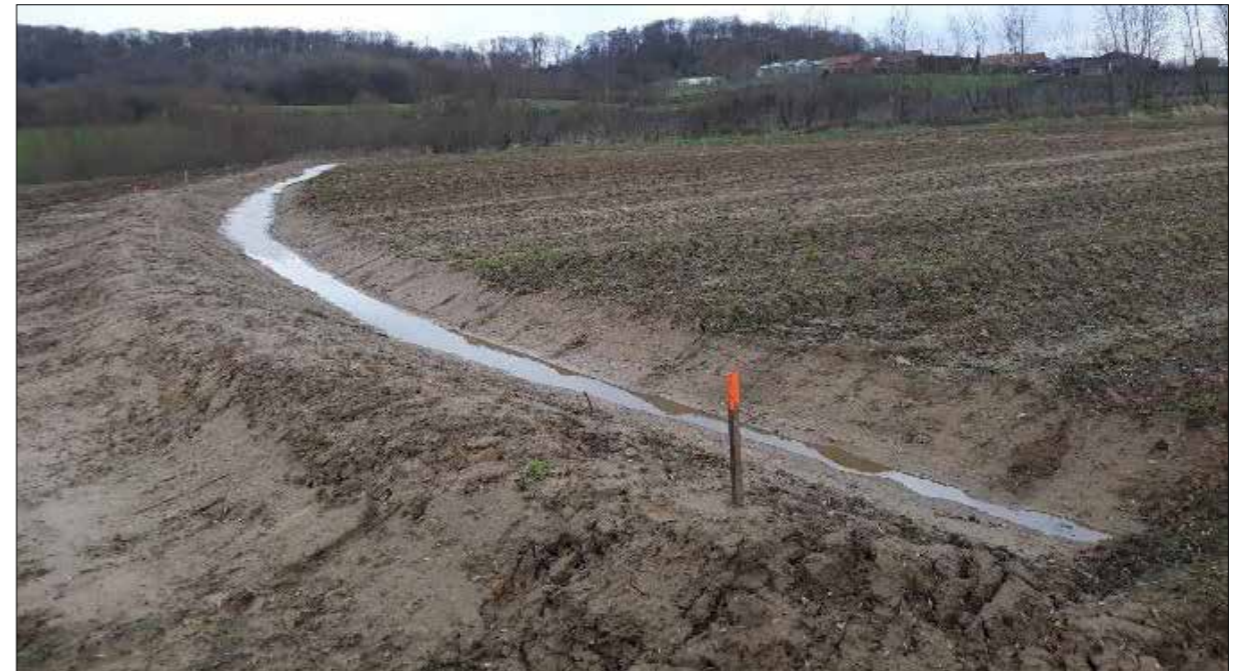
*afb. 17: landgebruik, waterbeheer en erosiebestrijding gekoppeld ([www.haverdroeze.nl](http://www.haverdroeze.nl))*

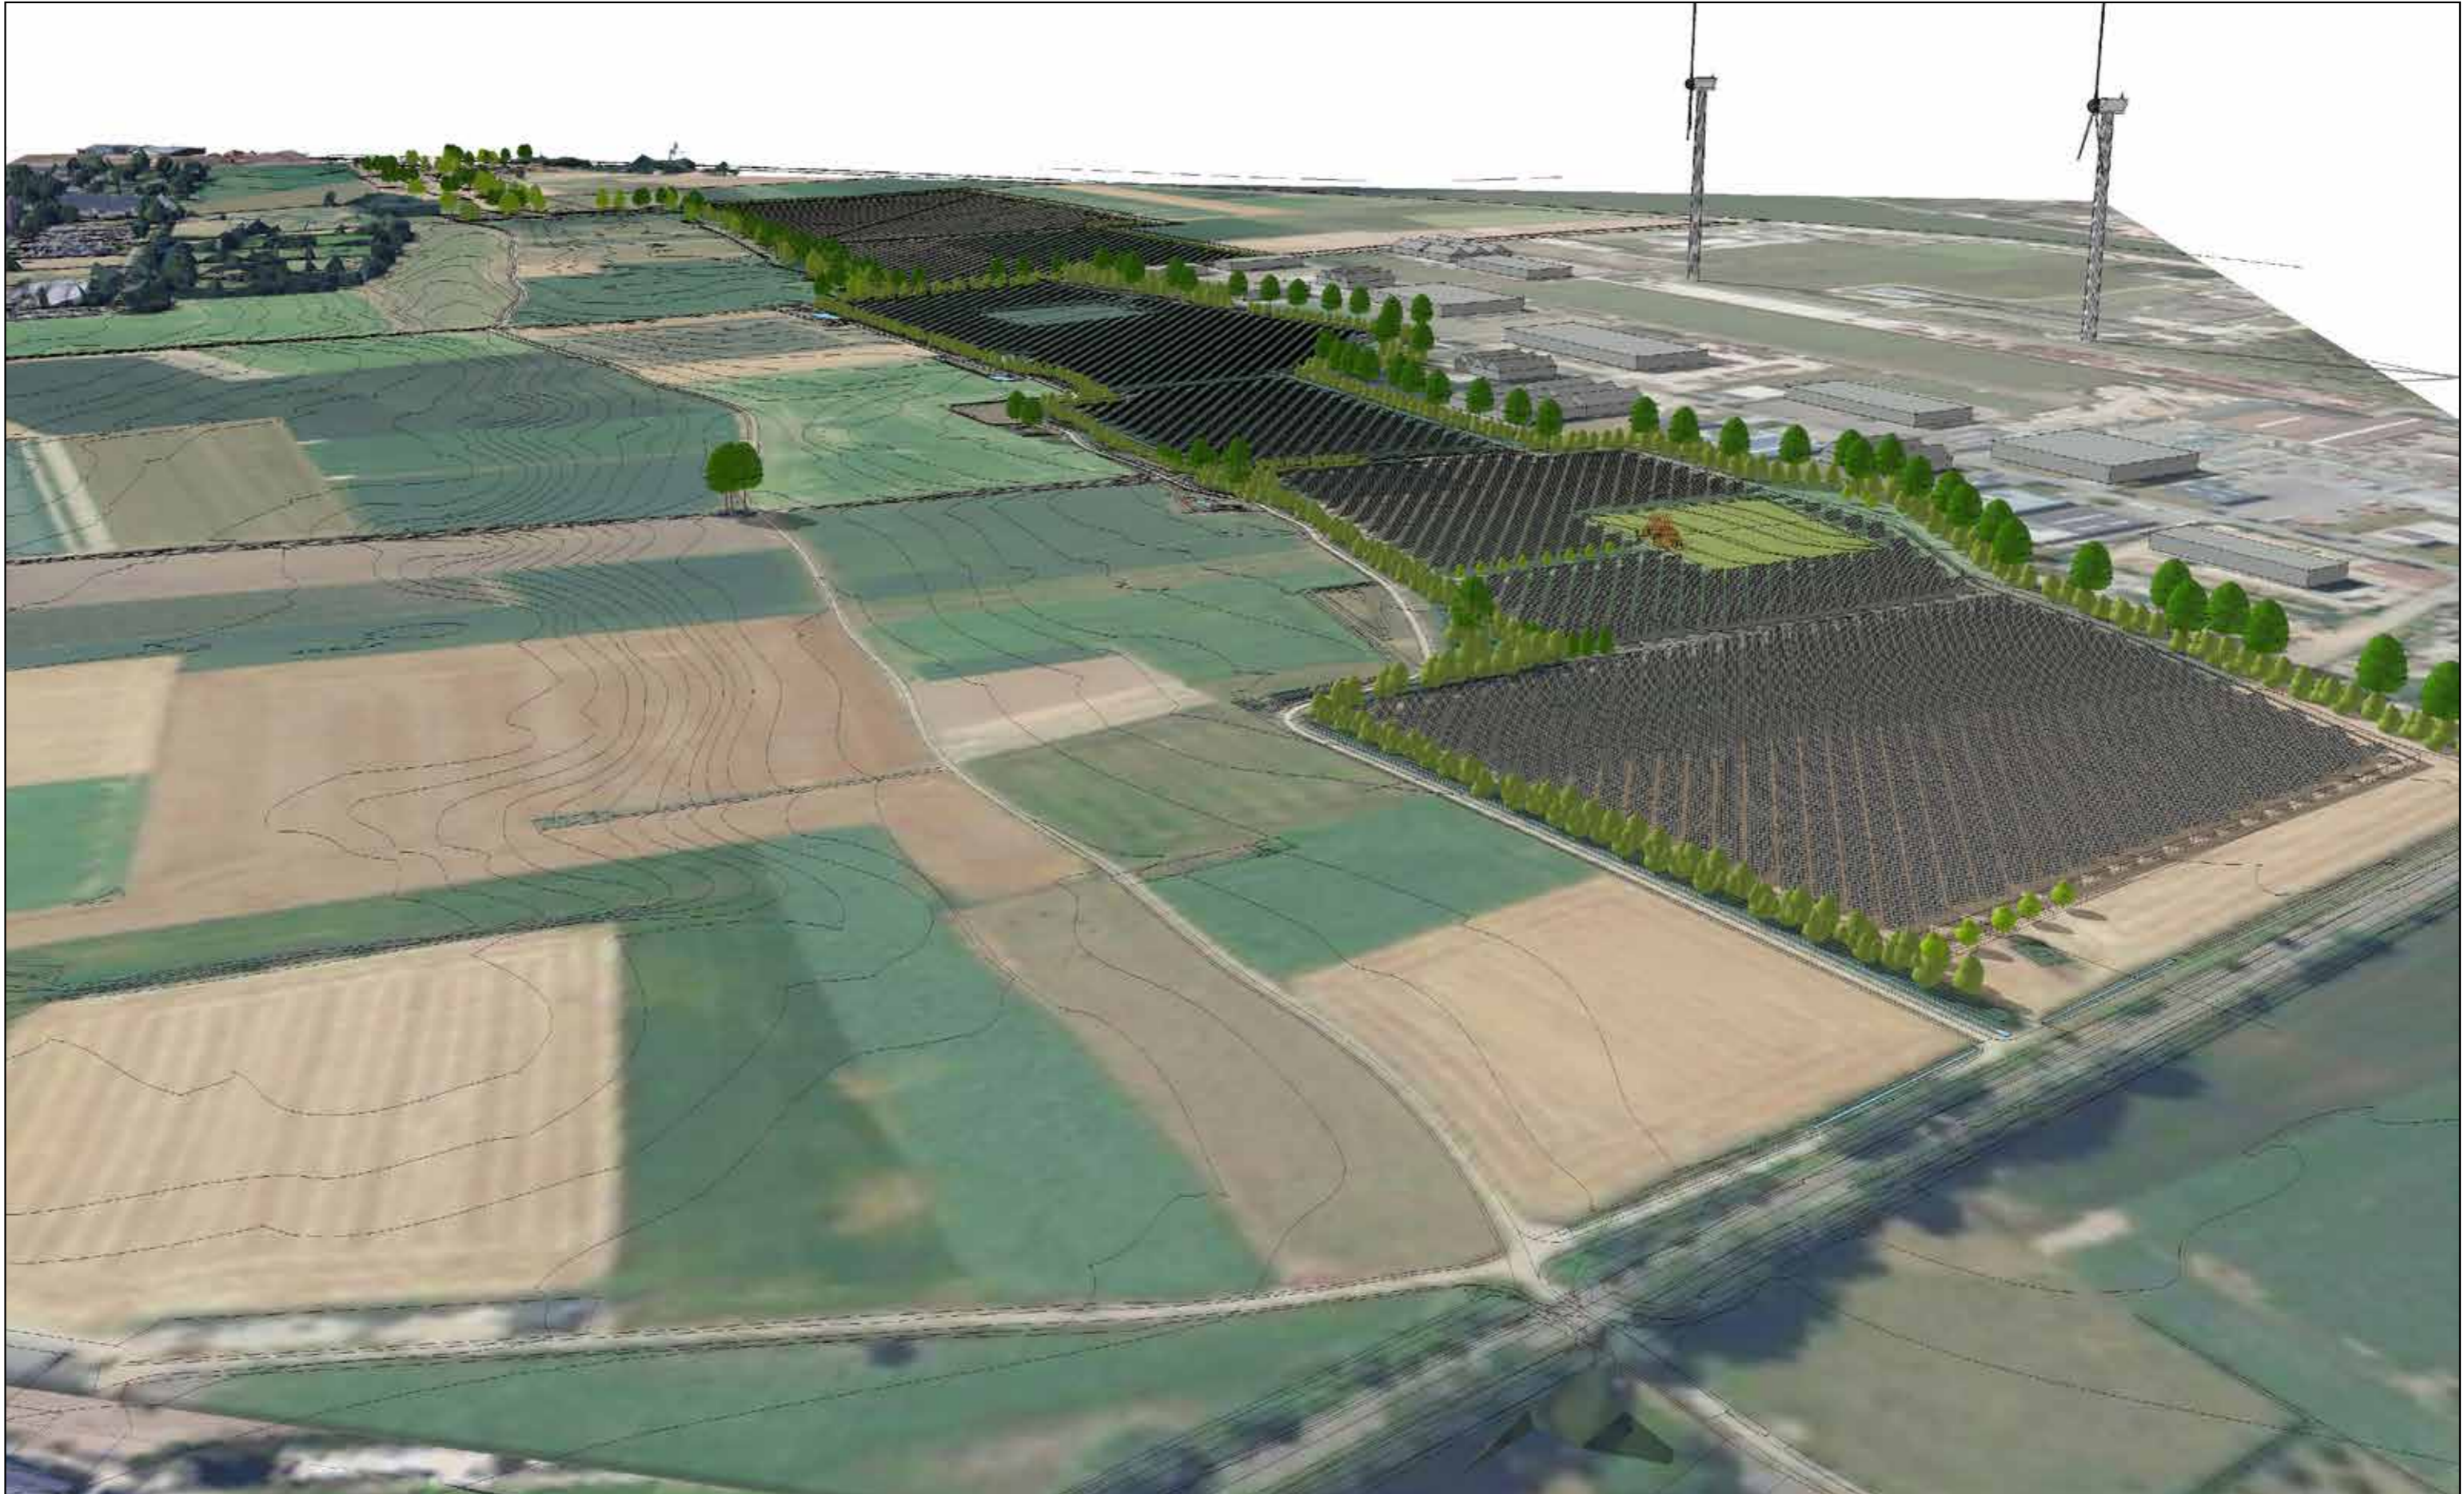
afb. 18: inrichtingsvoorstel: overzichtsvogelvlucht ([www.haverdroeze.nl](http://www.haverdroeze.nl))

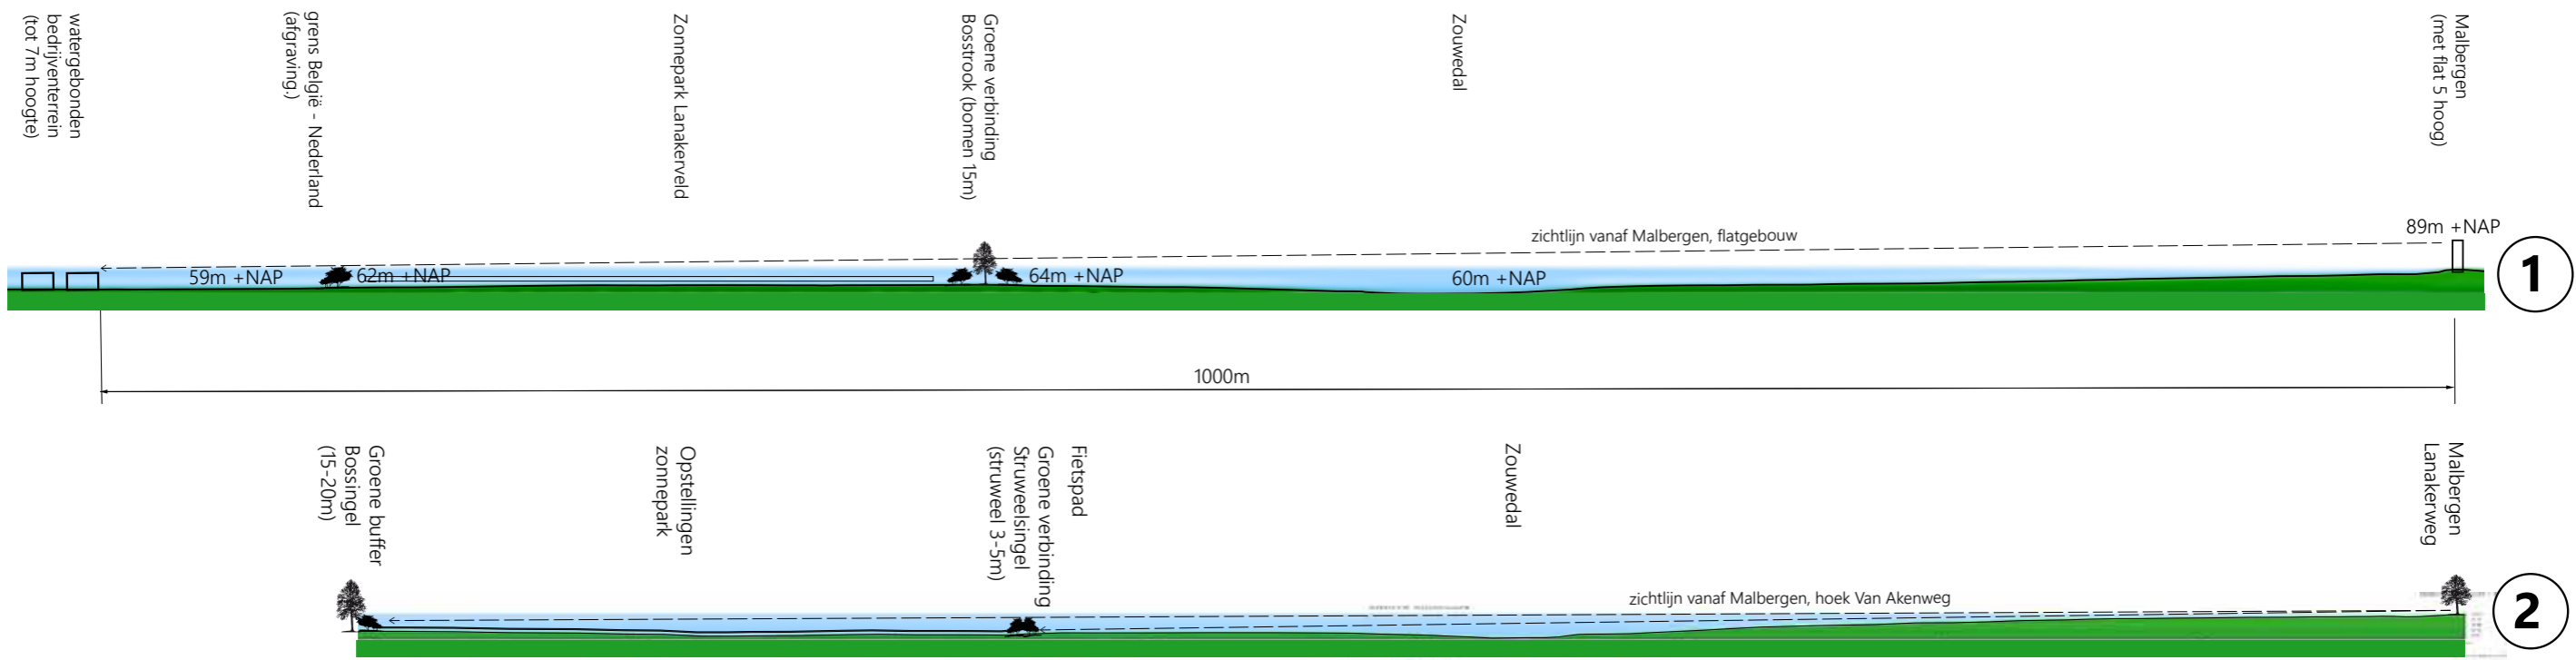
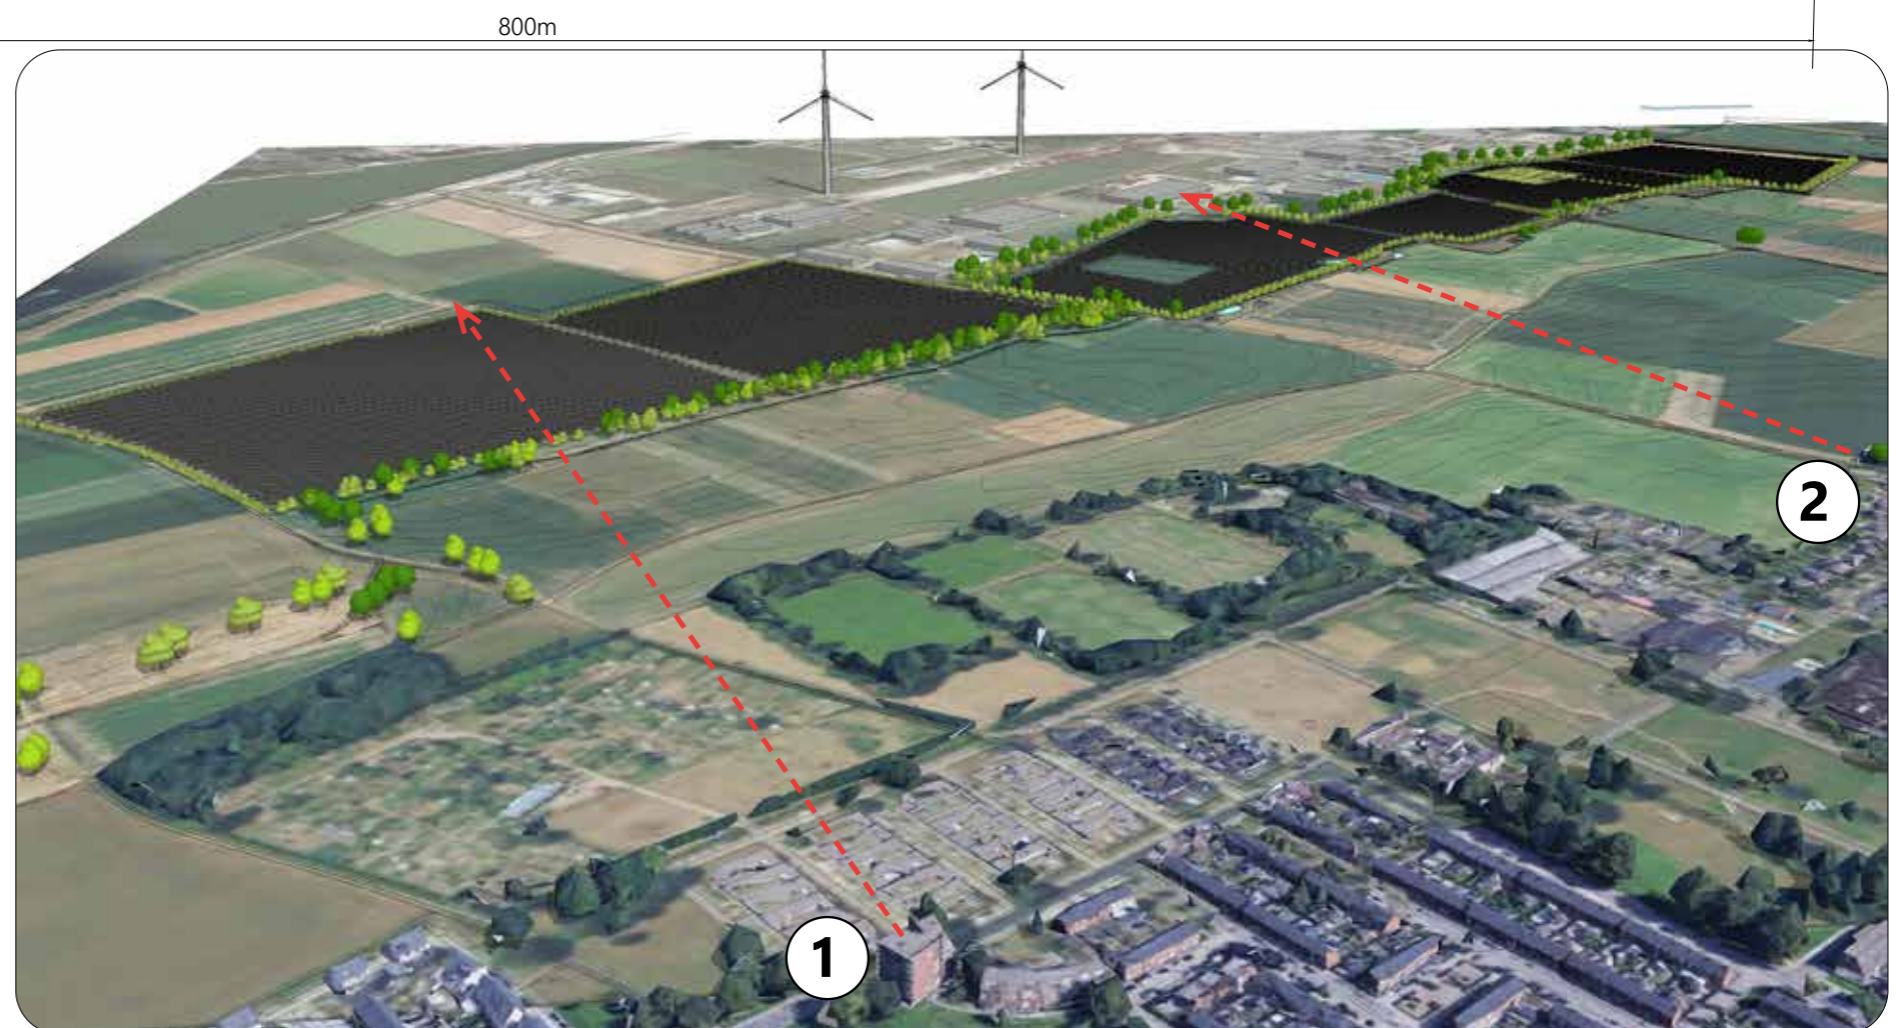
afb. 19: groene afscheding: twee profielen met perspectieven vanuit Malbergen en Oud-Caberg ([www.haverdroeze.nl](http://www.haverdroeze.nl))

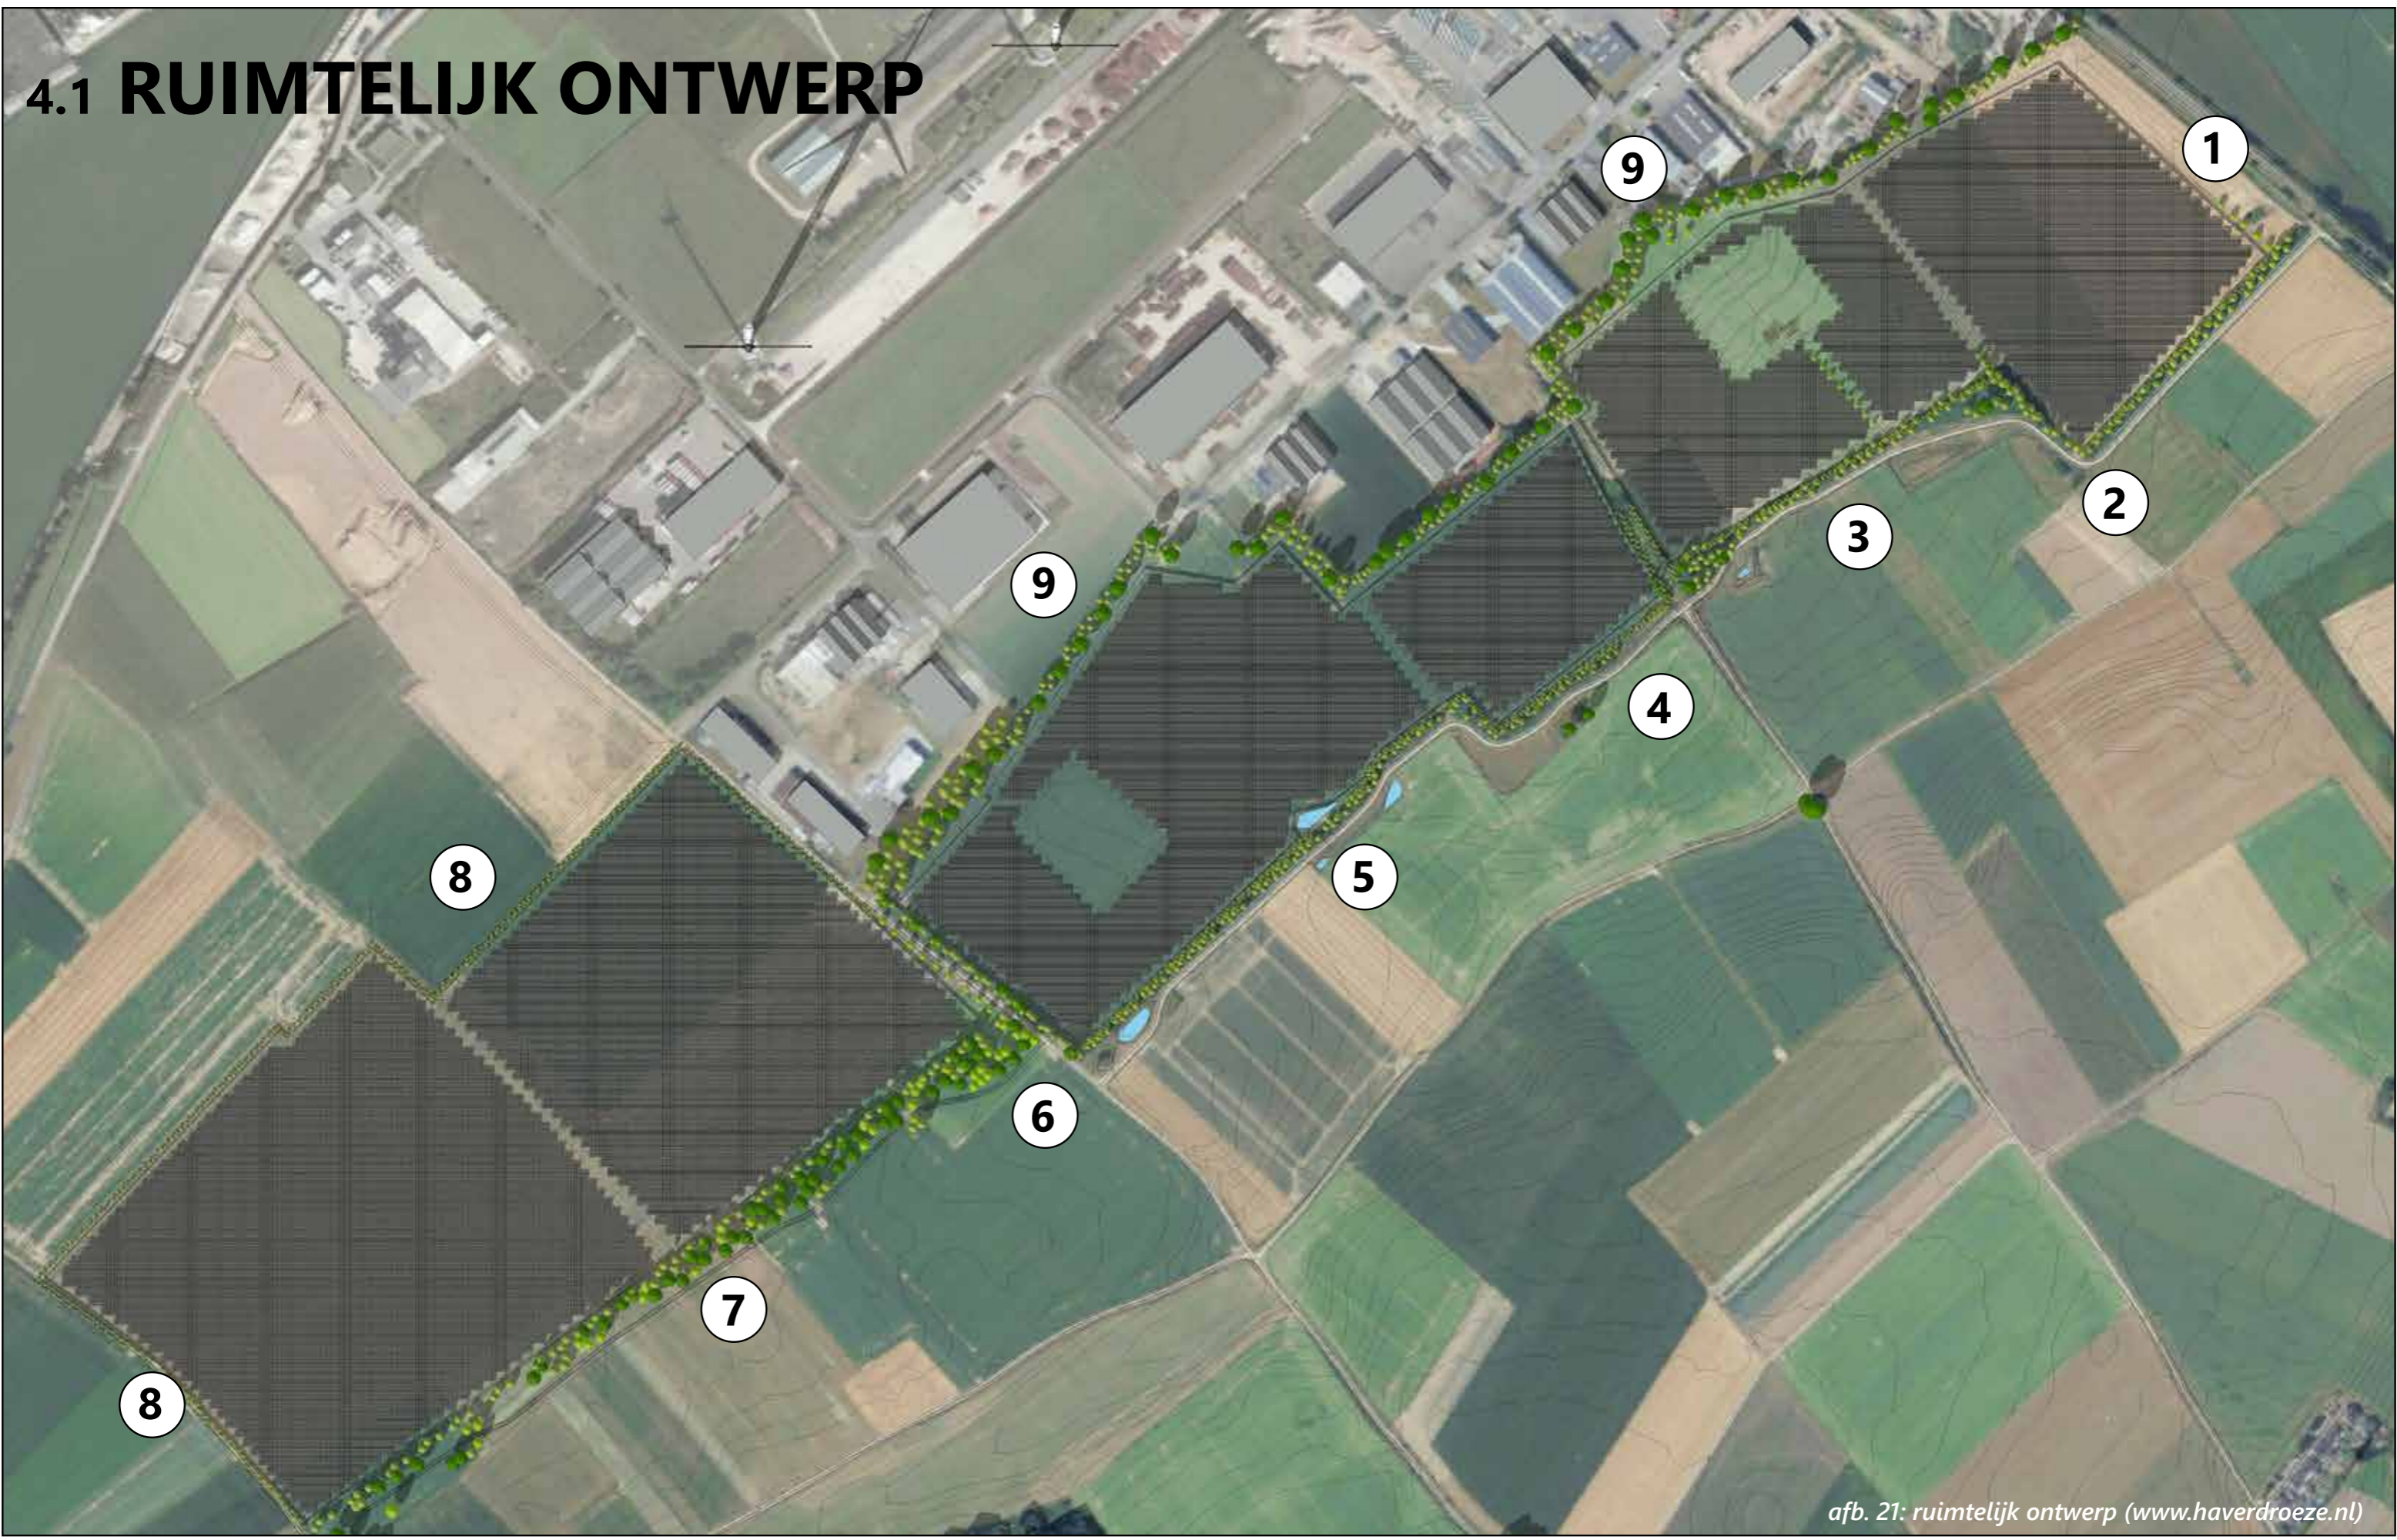
afb. 21: ruimtelijk ontwerp ([www.haverdroeze.nl](http://www.haverdroeze.nl))

- 1. Spoordijk:** Langs de spoordijk is het park zichtbaar van een afstand. Vanaf het spoor zijn de achter elkaar liggende velden met groene onderbrekingen te overzien. Aan deze zijde staan enkele fruitbomen en worden keien gestapeld en stammen geplaatst voor de Muurhagedis.
- 2. Boszoom:** De bestaande boszoom wordt robuuster gemaakt en over de hele lengte verbreed met ca. 4m aan de noordzijde. Dit versterkt de ecologische betekenis: er wordt kruidenrijk vochtig grasland met struiken ontwikkeld wat betekenis heeft voor o.m. de Levendbarende hagedis en de Hazelworm.
- 3. Archeologische kamer:** Vanwege de hoge archeologische waarde is hier een kamer vrijgelaten in het zonnepark. Deze kamer zal gebruikt worden als educatieve belevingstuin waar voor groepen van scholen of andere betrokkenen iets zichtbaar is van een oud landbouwerf met akkers en de contouren van

- 4. Holle weg:** De historische holle weg naar Lanaken heeft landschappelijke en ecologische betekenis. Het door het water uitgesleten holle profiel kan worden hersteld en zorgvuldig beheerd zodat de rijke natuurlijke variatie terugkomt. Het kan - beperkt of gedeeltelijk - worden opengesteld of geheel voor natuur worden ingericht.
- 5. Swales en bufferbekken:** Langs de boszoom zullen op de laagste plekken van ieder veld swales worden ingericht die zorgen dat water niet met grote snelheid naar de Zouwe stroomt en daarbij de bodem erodeert. Het water wat niet in de bodem zijgt zal worden opgevangen in een poel die tegelijkertijd een aantrekkelijk leefmilieu is voor o.m. Rugstreeppad, Hazelworm en Levendbarende hagedis.

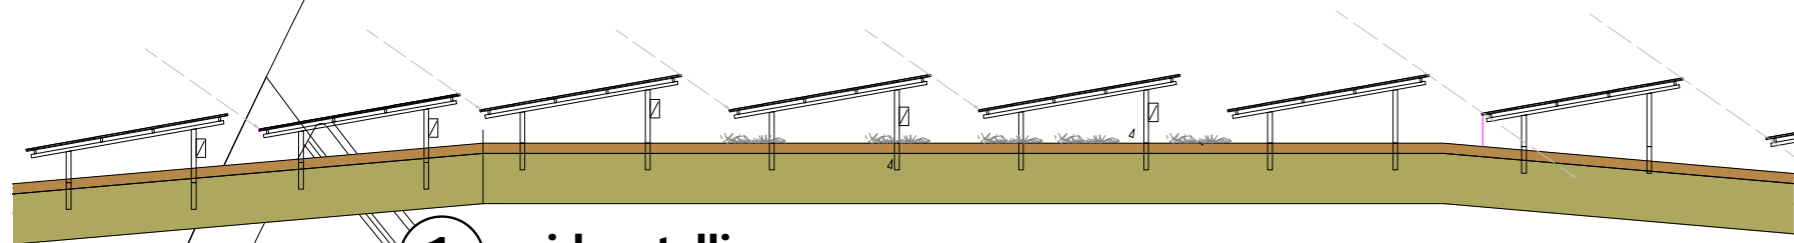
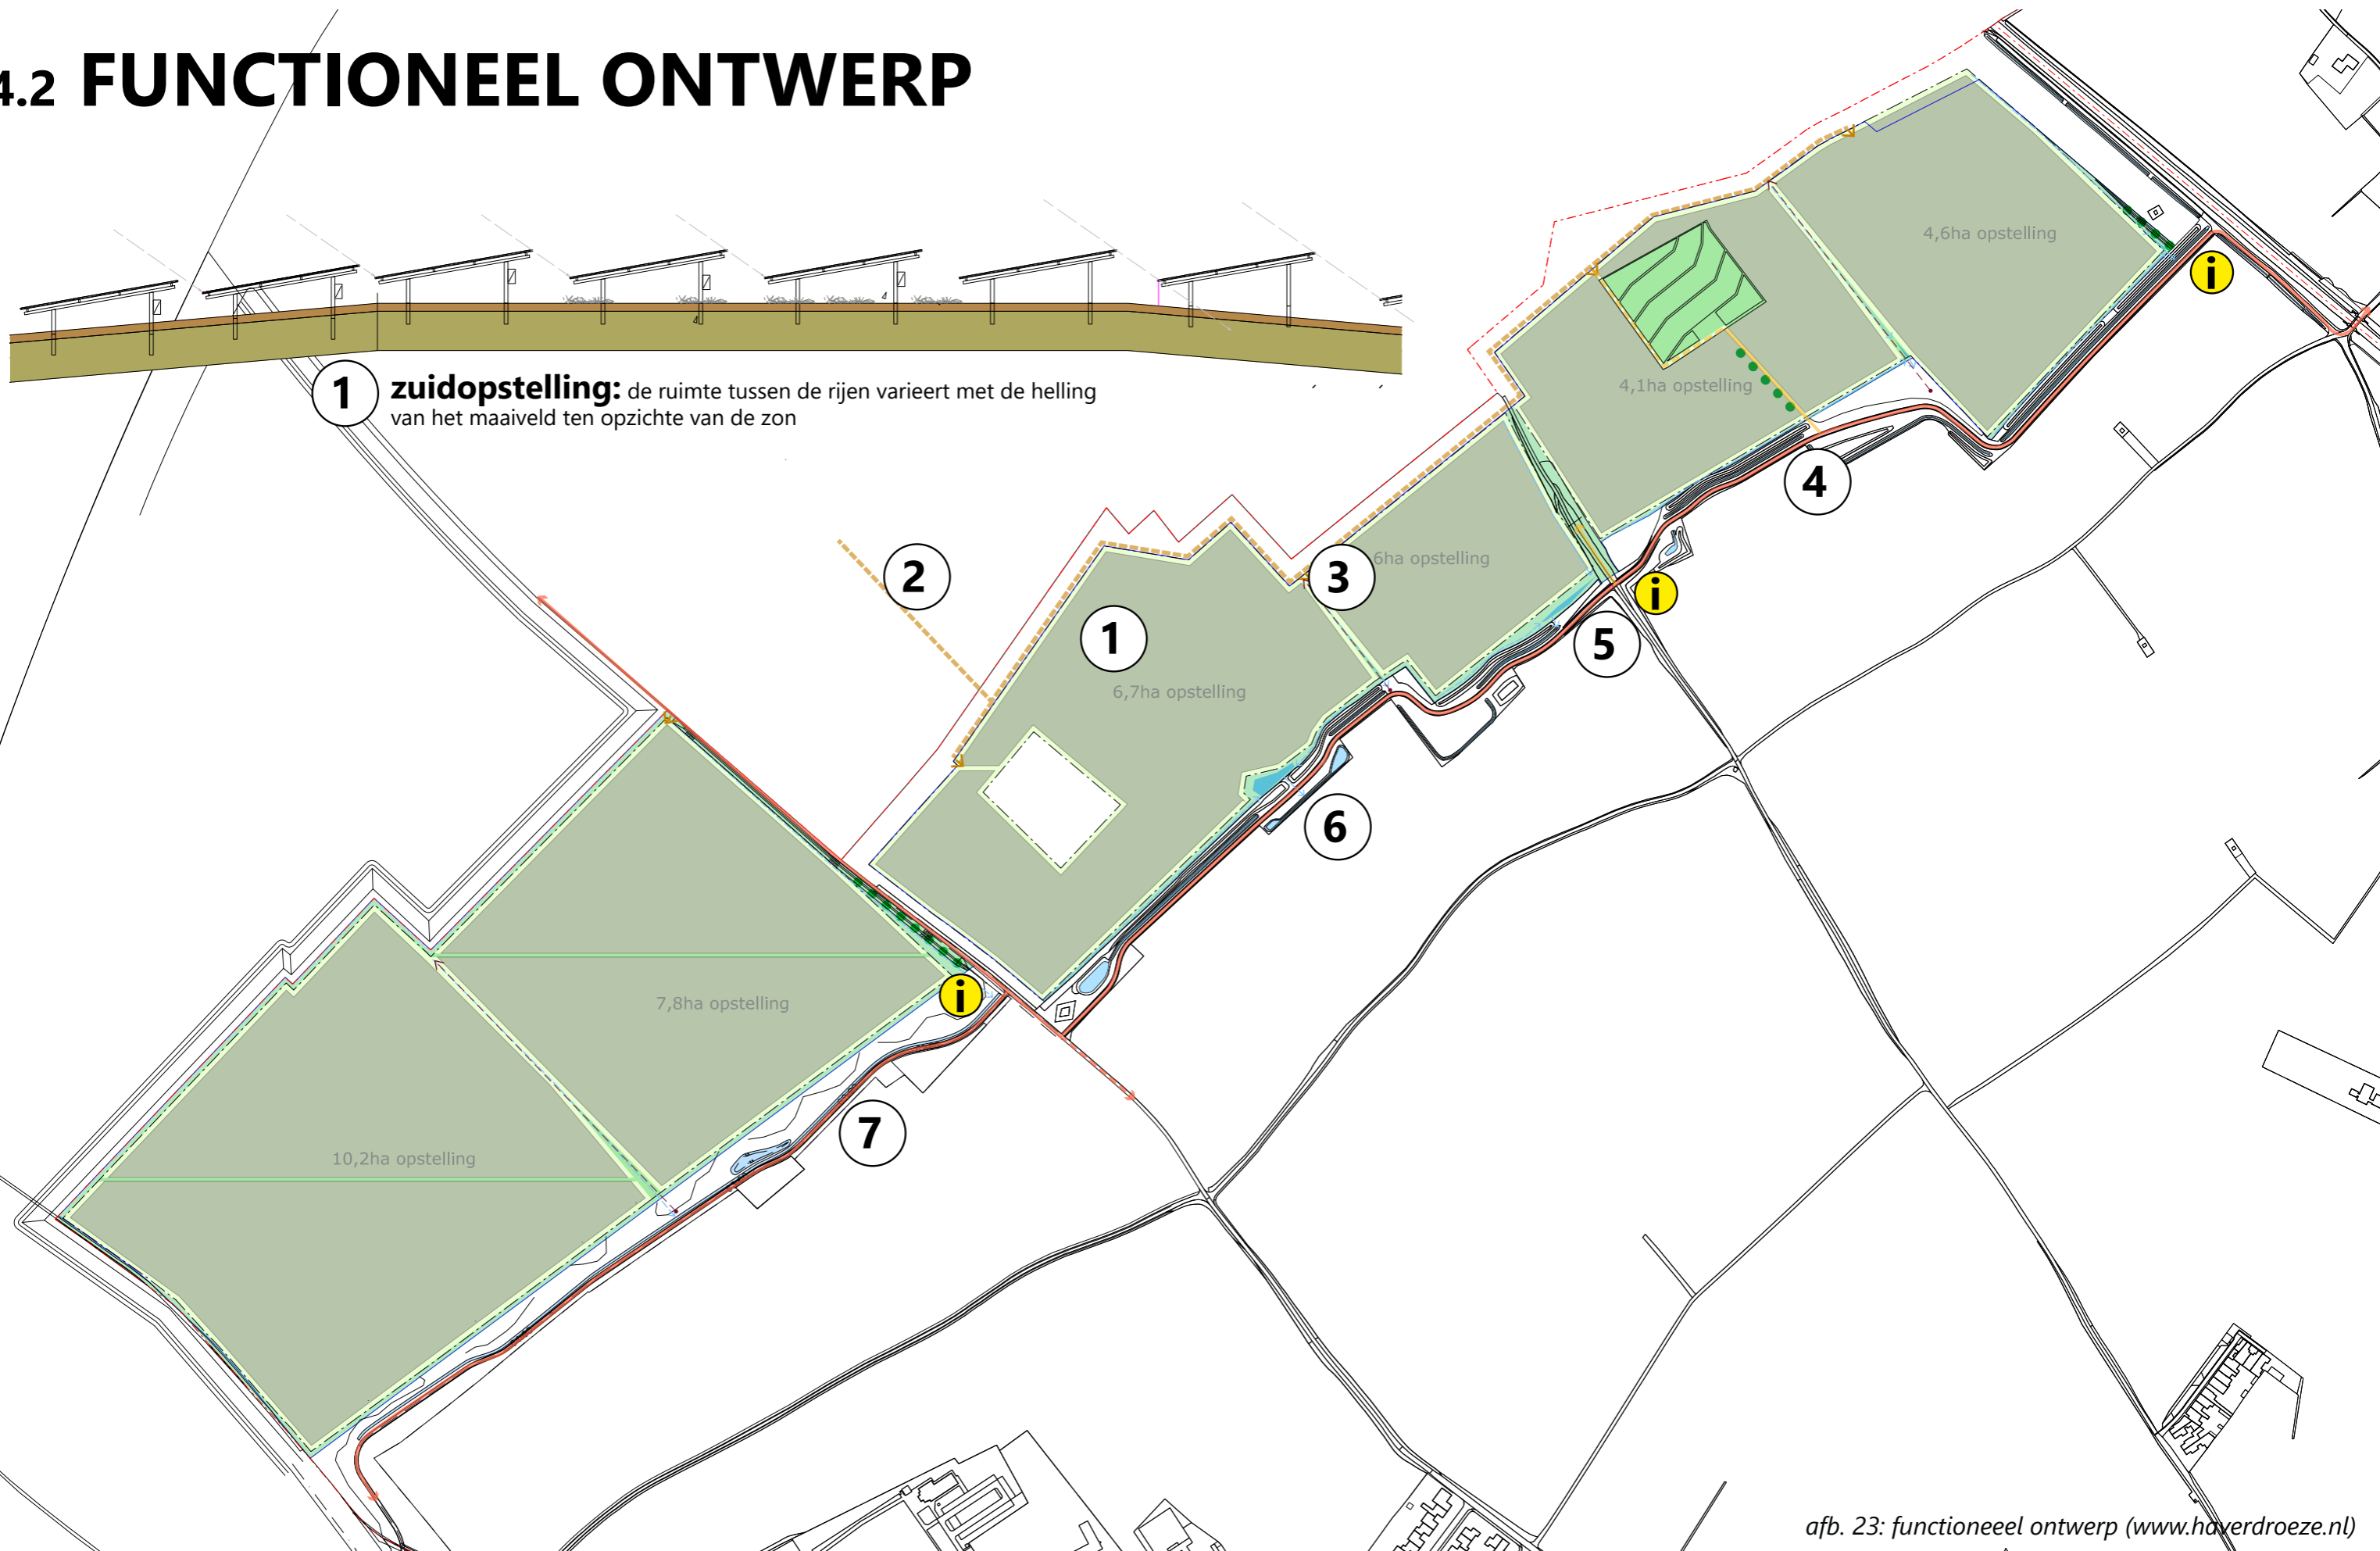
**1 zuidopstelling:** de ruimte tussen de rijen varieert met de helling van het maaiveld ten opzichte van de zon

- 1. Zuidopstelling:** Voor zonnepark Lanakerveld is gekozen voor een zuivere zuidopstelling, d.w.z. dat de rijen van oost naar west lopen en zo gunstig mogelijk op de zon gericht zijn. Het reliëf zal ook in de rijen met panelen zichtbaar zijn. De hoogte is ca. 2m en de onderkant van de laagste rij panelen is ca. 0,8m boven het maaiveld. Tussen de rijen blijven open stroken en rond de velden zijn vrije grasstroken van 4m aangehouden. Op deze manier zijn panelen en installaties bereikbaar voor onderhoud, terwijl tegelijkertijd er zich een biodiverse vegetatie kan ontwikkelen. Er wordt een kruidenrijke vegetatie ingezaaid die afgestemd is op de hier van nature voorkomende vegetatie.
