# Bestemmingsplan Bijlagen Bij De Regels

## Zonneweide Lanakerveld

# **Bijlage 1 Landschappelijke inpassing Zonneweide Lanakerveld**

# Landschappelijke inpassing zonnepark 'Lanakerveld' te Maastricht

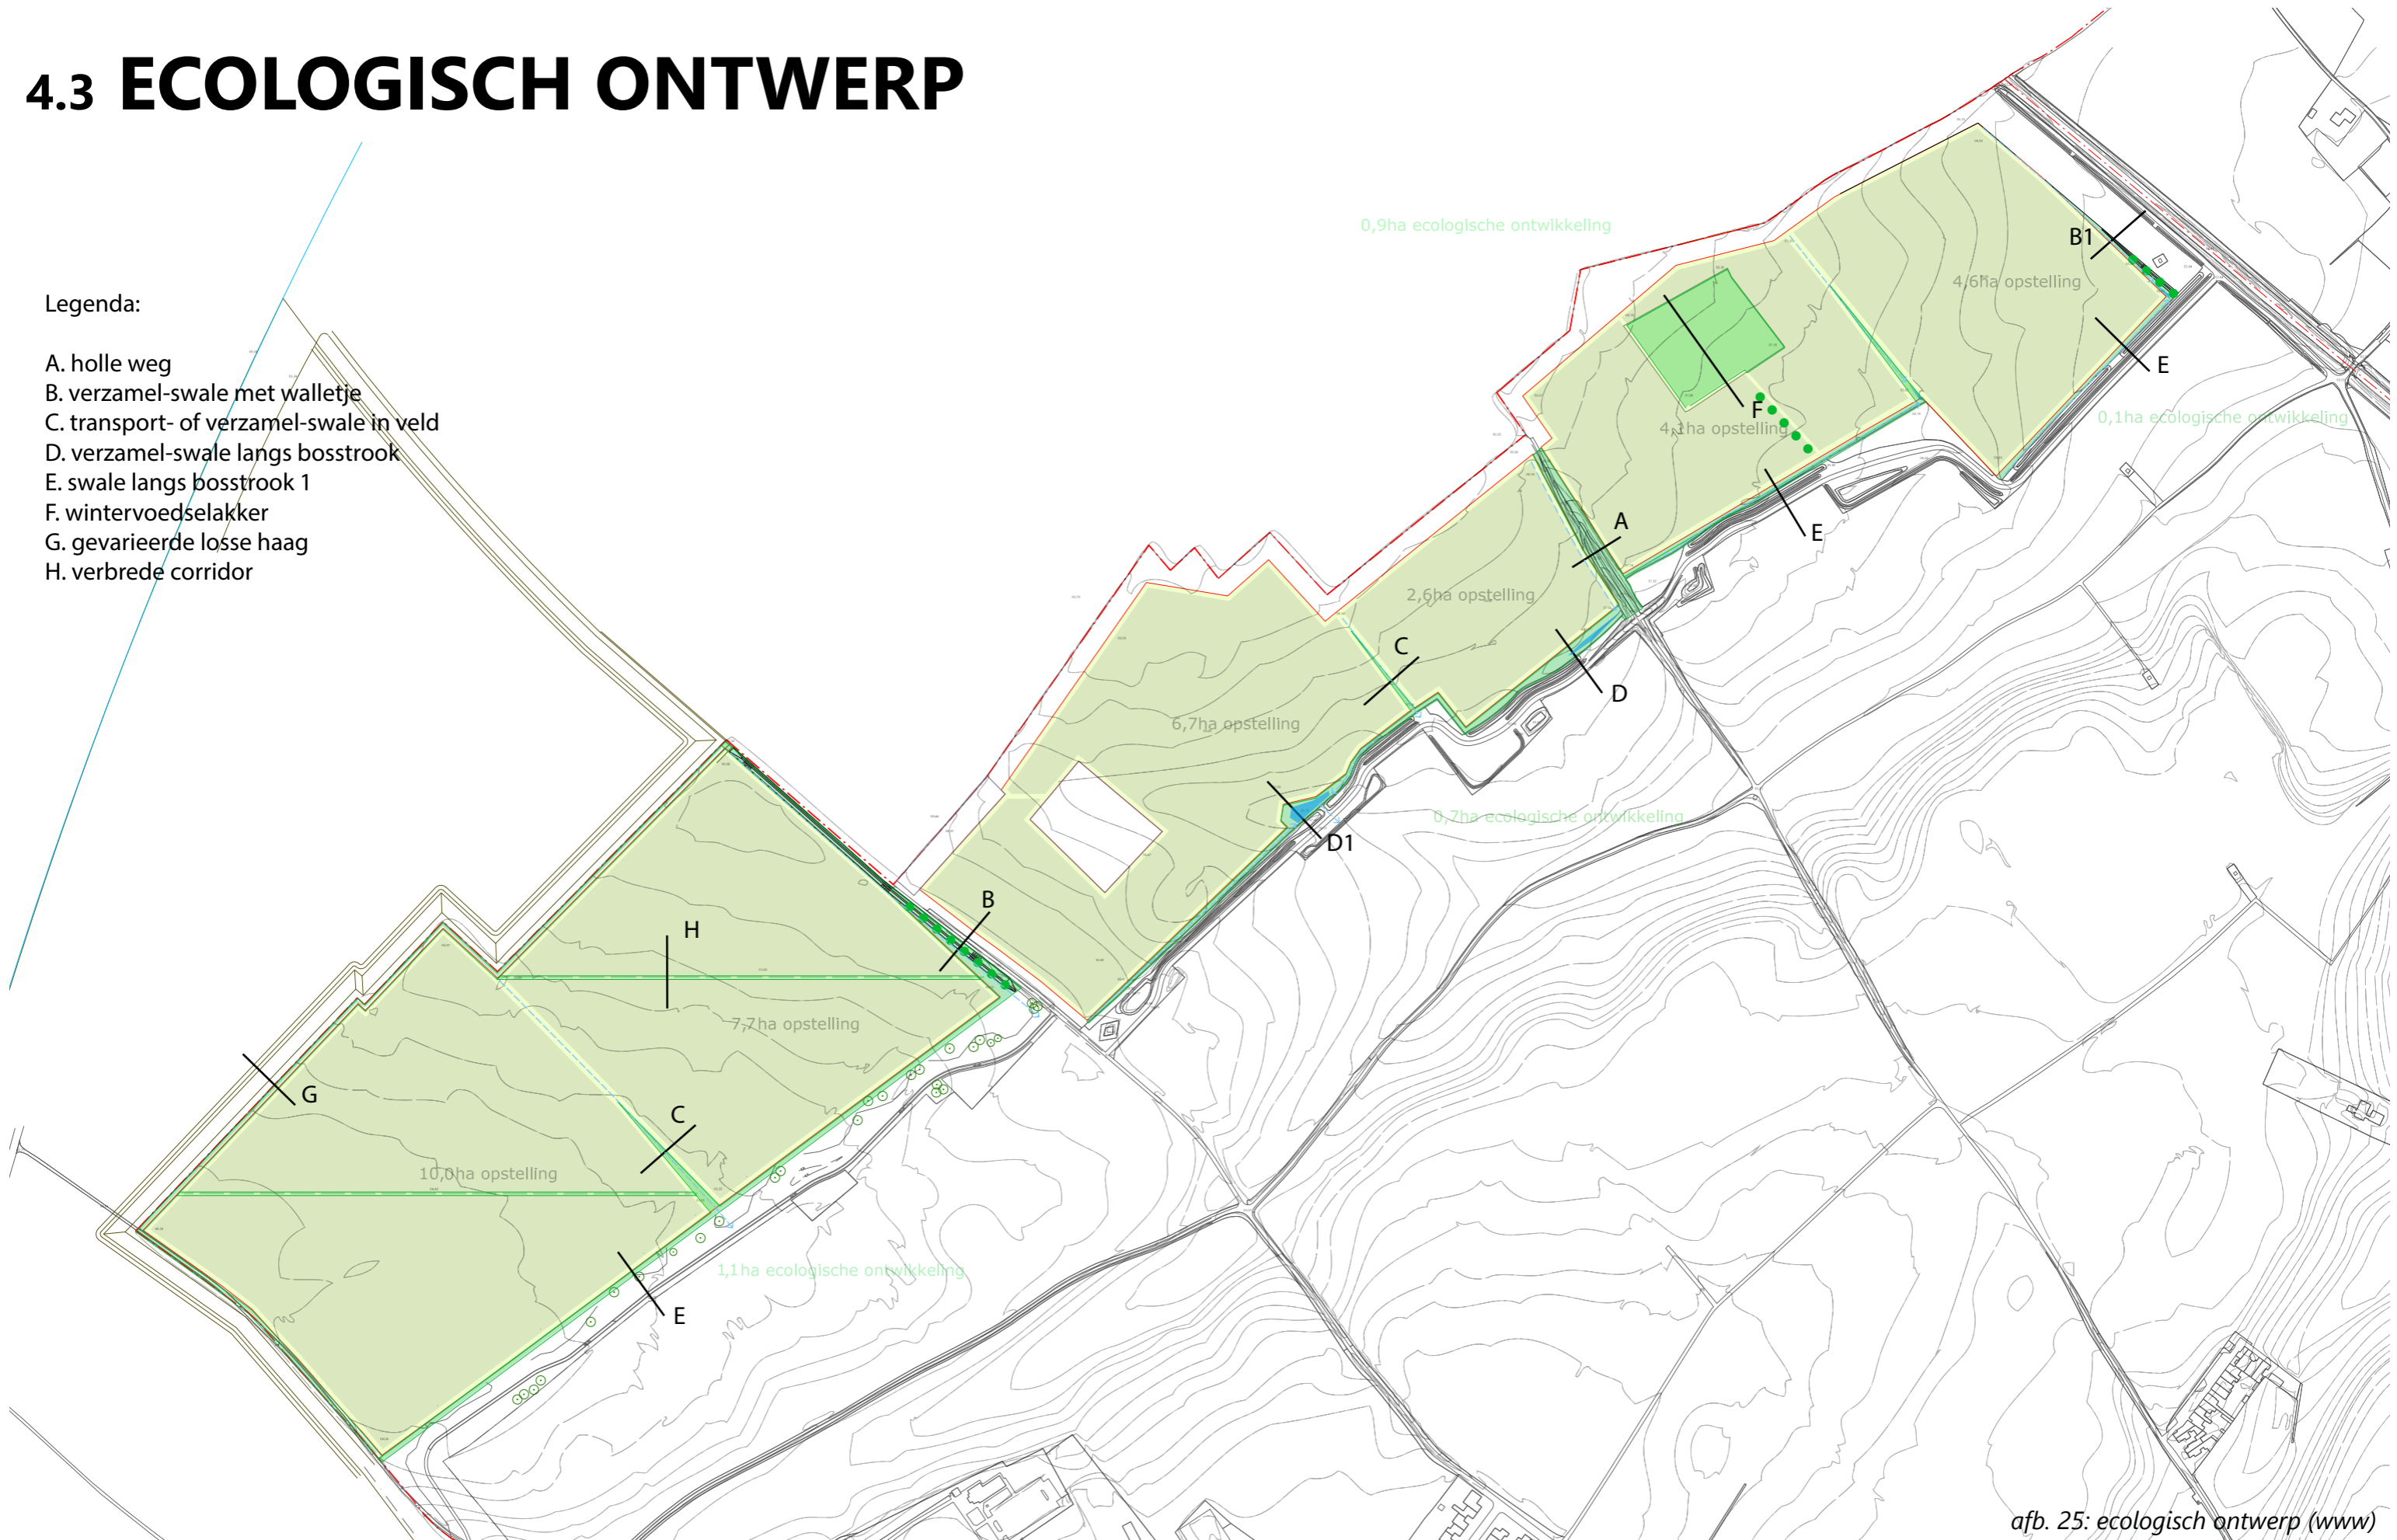
afb. 25: ecologisch ontwerp (www)

- A. holle weg
- B. verzamel-swale met walletje
- C. transport- of verzamel-swale in veld
- D. verzamel-swale langs bosstrook
- E. swale langs bosstrook 1
- F. wintervoedselakker
- G. gevarieerde losse haag
- H. verbrede corridor

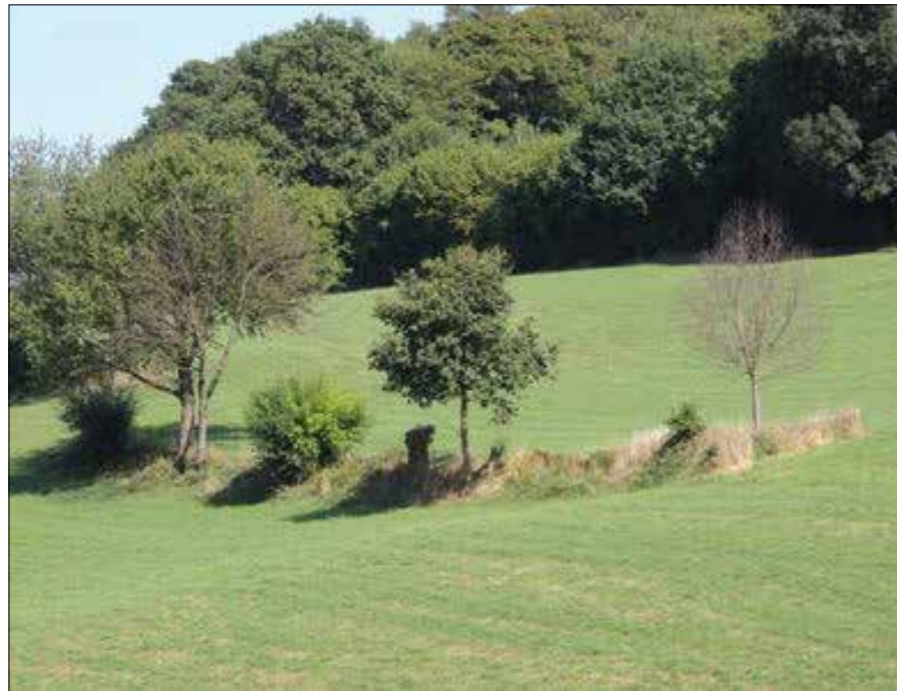
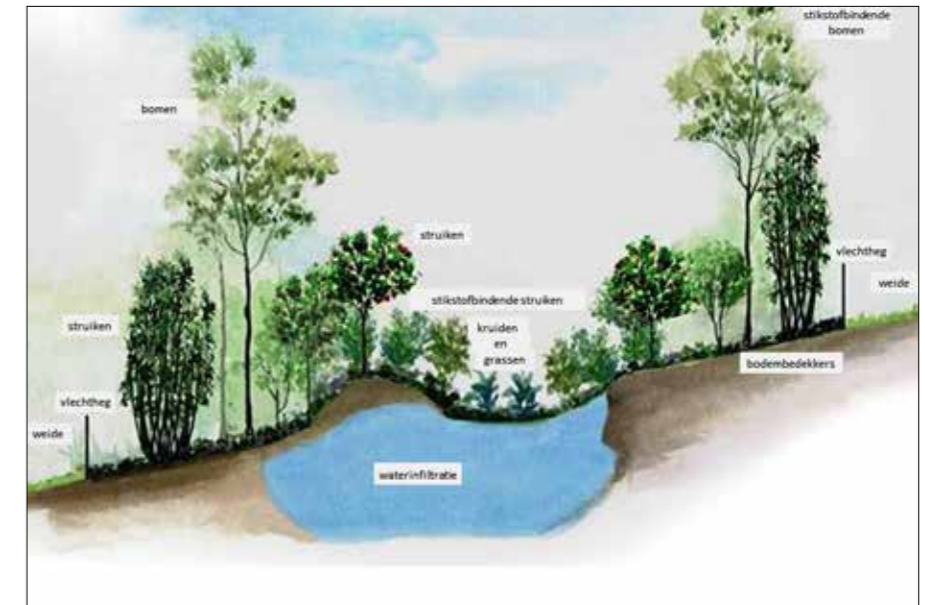
klassieke graft

principe aqua-swale - klimaatgraft  
(afbeelding en foto boven links [www.agrobosbouw.nl](http://www.agrobosbouw.nl))

De meeste tijd zullen de swales droog staan. Bij hoge hemelwaterafvoer verzamelen ze water. Op twee plekken zal onderzocht worden of er permanent water kan blijven staan, ter verhoging van de ecologische betekenis.

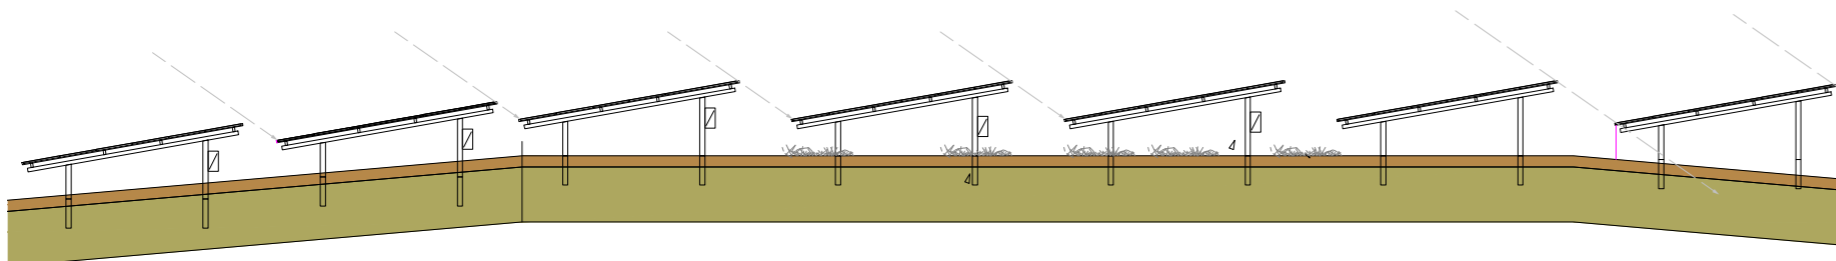
variatie in rijafstand als gevolg van het glooiende terrein

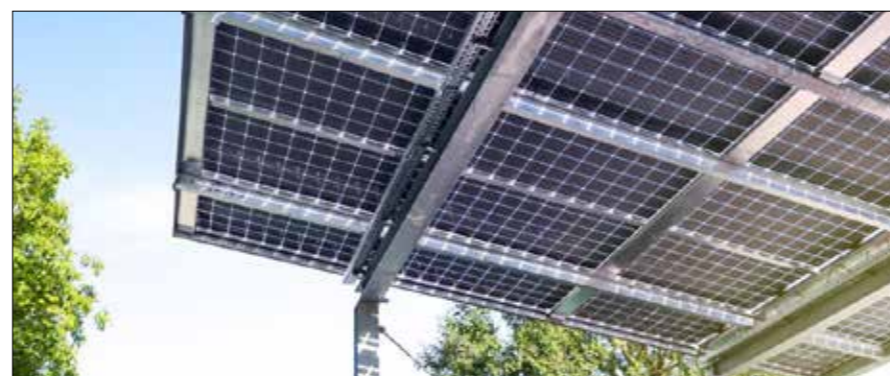
halftransparante panelen

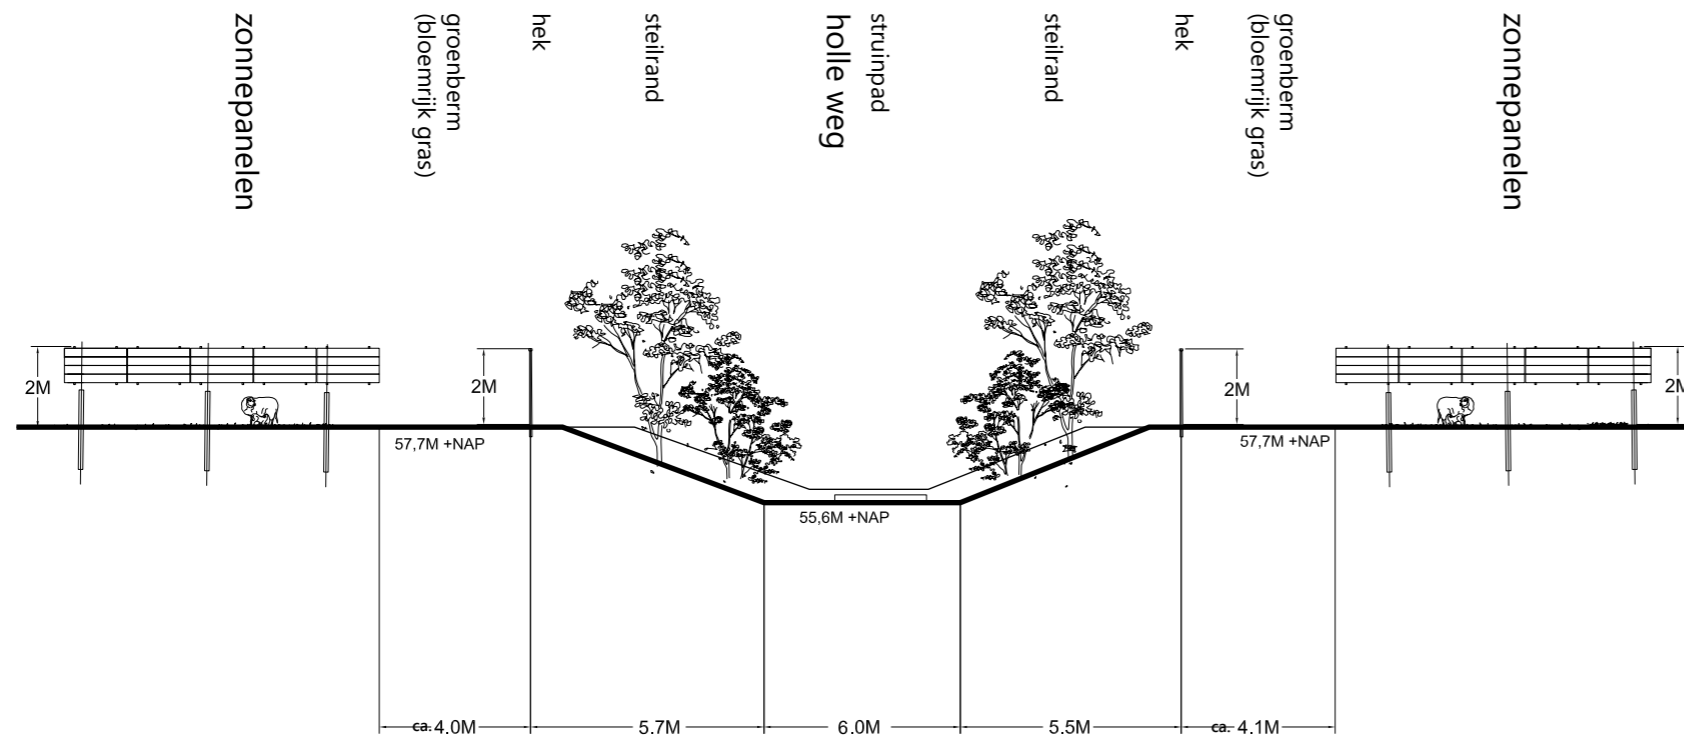
afb. 28: profiel (www.haverdroeze.nl)

De holle weg is momenteel sterk overgroeid, maar biedt tocht structuur en broedplaatsen voor vogels. Door achterstallig onderhoud uit te voeren wordt er weer een herkenbare opbouw ontwikkeld. Waar het profiel is weggeploegd kan dit weer teruggebracht worden. Het struinp pad in het midden wordt vrijgesteld en de taluds worden op kleinschalige wijze gesnoeid, waarbij met name overgroeide bramen worden verwijderd en er meer variatie ontstaat in de begroeiing; open plekken, oudere bomen, jong struweel, enz. Bij het onderhoud wordt ook het aanwezige gedumpte afval verwijderd en wordt de verlate dasenburcht intact gelaten, zodat deze mogelijk weer in gebruik genomen kan worden. De holle weg wordt naar de Belgische grens toe steeds smaller en minder diep, hier zal op het vlakke deel meer ruimte zijn voor extra aanplant. En zo ook een groene verbinding naar de Belgische grens ontstaan. Her en der worden takkenstapels aangelegd.

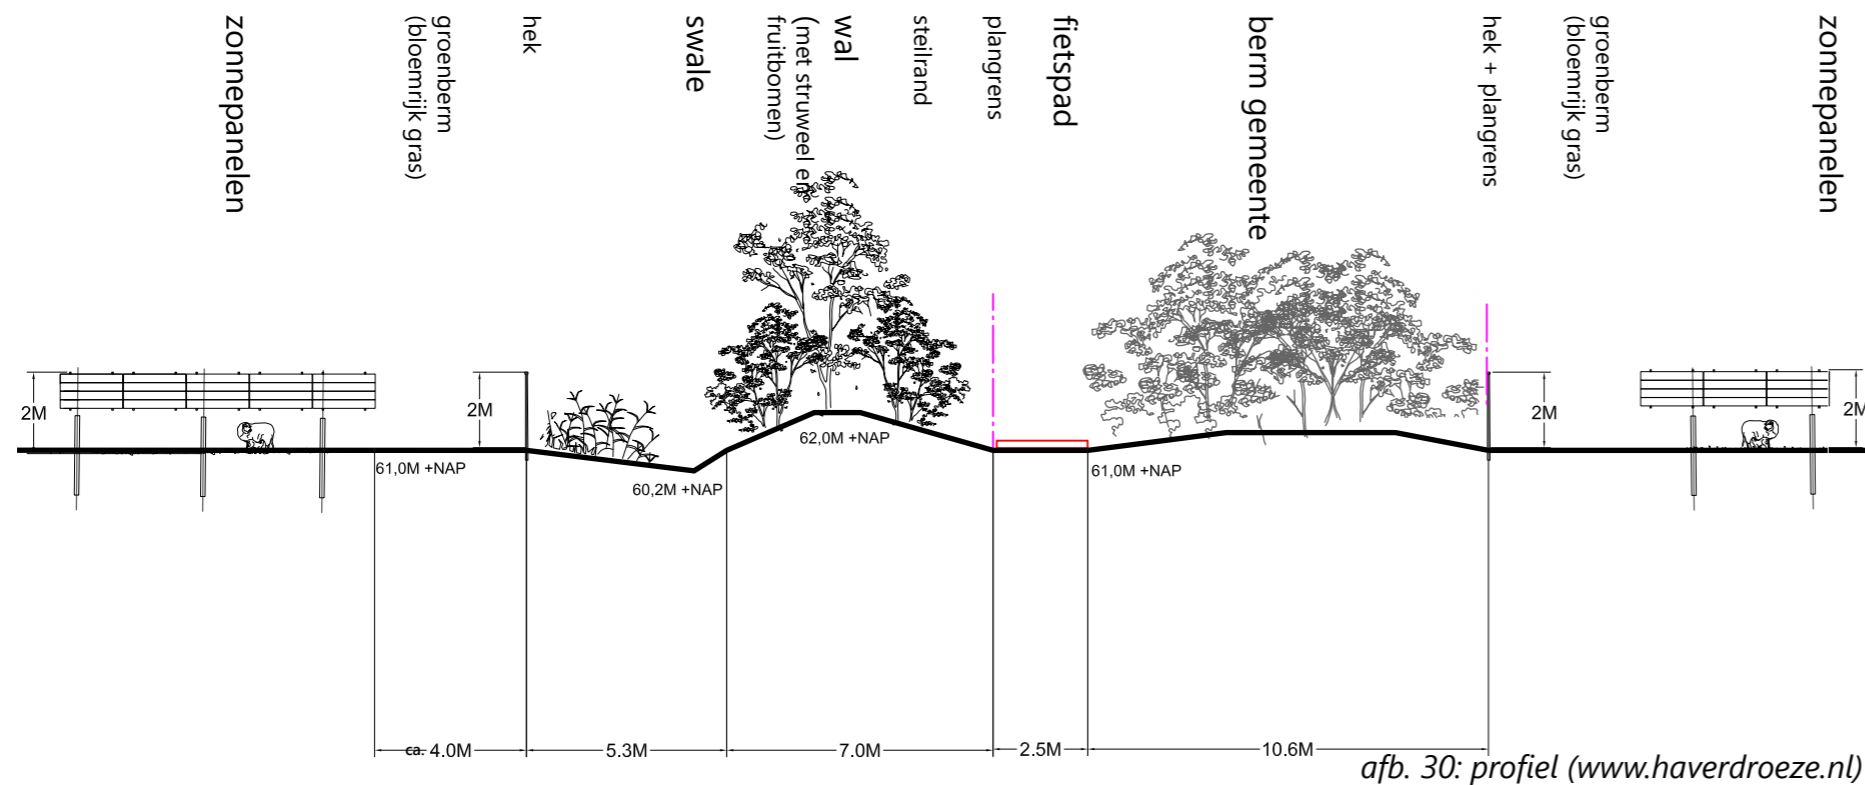
### VERZAMEL-SWALE MET WALLETJE

- Maaierwerk: De ruigtekruiden worden jaarlijks eenmaal voor 50% gemaaid.
- Snoeiwerk: Jaarlijks wordt 25% van de bomen en struiken teruggezet.

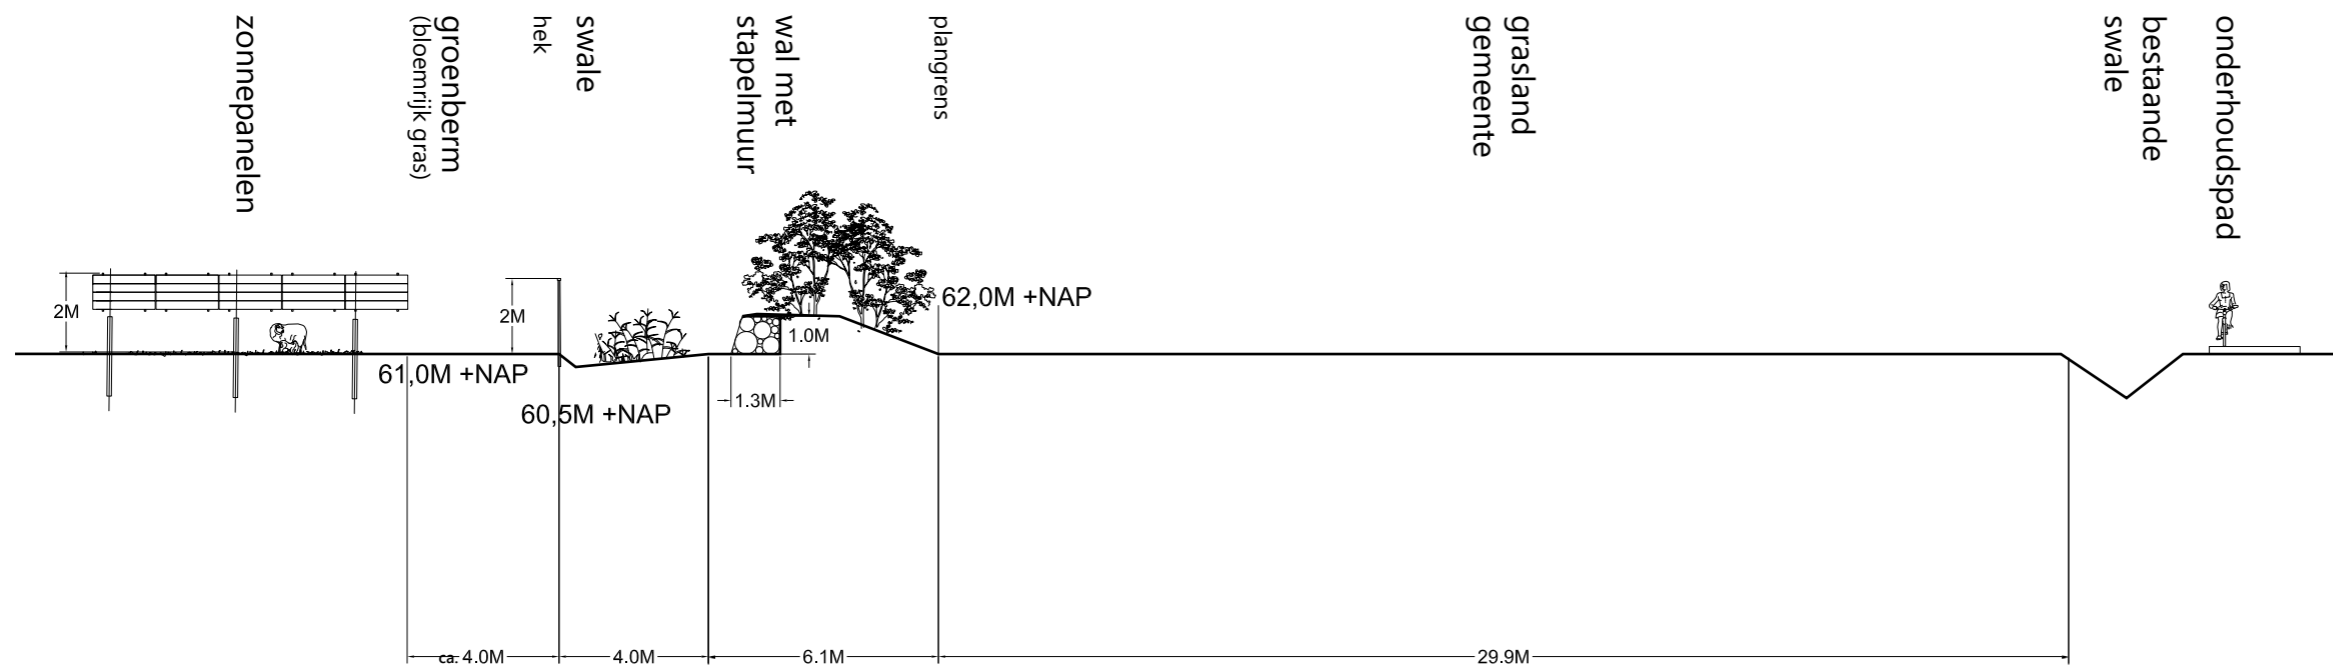
afb. 32: profiel (www.haverdroeze.nl)

### VERZAMELSWALE MET WALLETJE EN ROCKETWALL VOOR MUURHAGEDIS

Maaiwerk: Gefaseerd maaien bloemrijk grasland, 75% per keer, met aandacht voor genoeg schuilplekken voor muurhagedis en bloeitijden. In de eerste jaren wordt de aanplant 2 keer per jaar vrijgemaaid.

Snoeiwerk: Jaarlijks wordt ca. 25% van de struiken teruggezet.

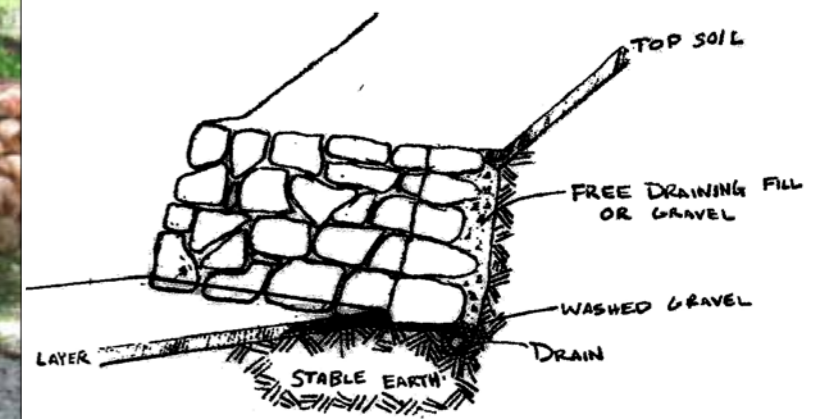
stapelmuur voor muurhagedis

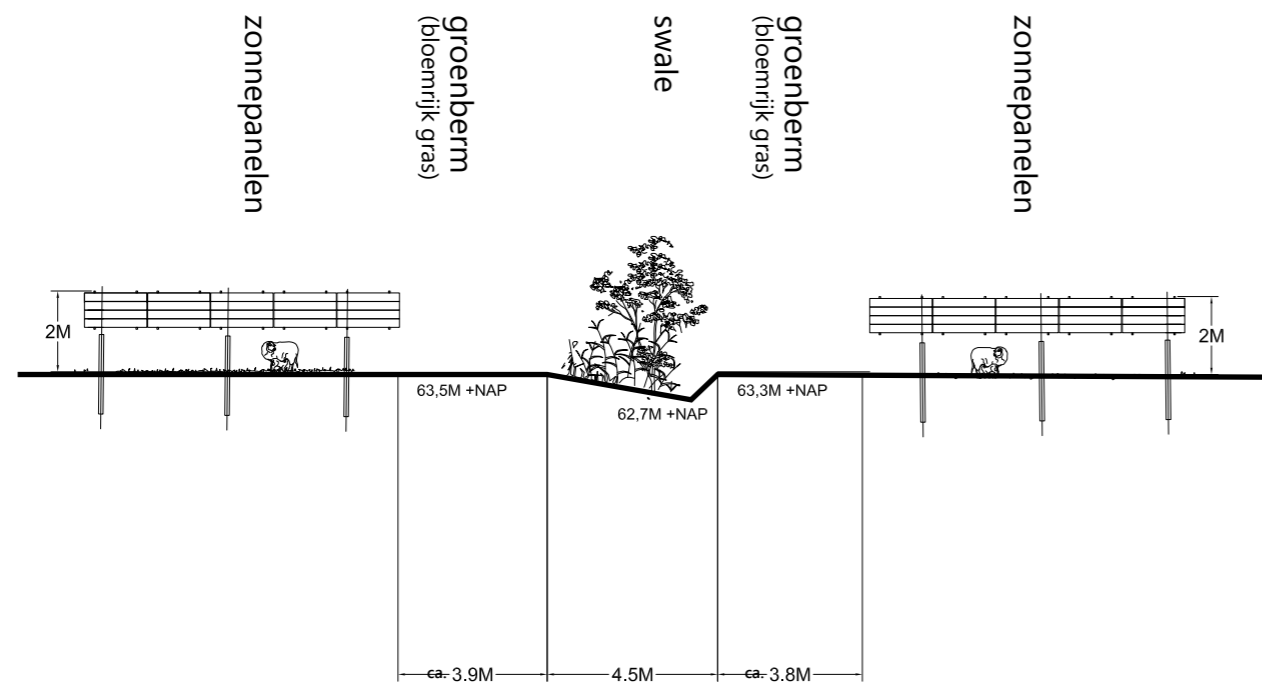
afb. 34: profiel ([www.haverdroeze.nl](http://www.haverdroeze.nl))

### TRANSPORT-/VERZAMELSWALE IN VELD

Snoeiwerk: Jaarlijks wordt ca. 25% van de struiken teruggezet.

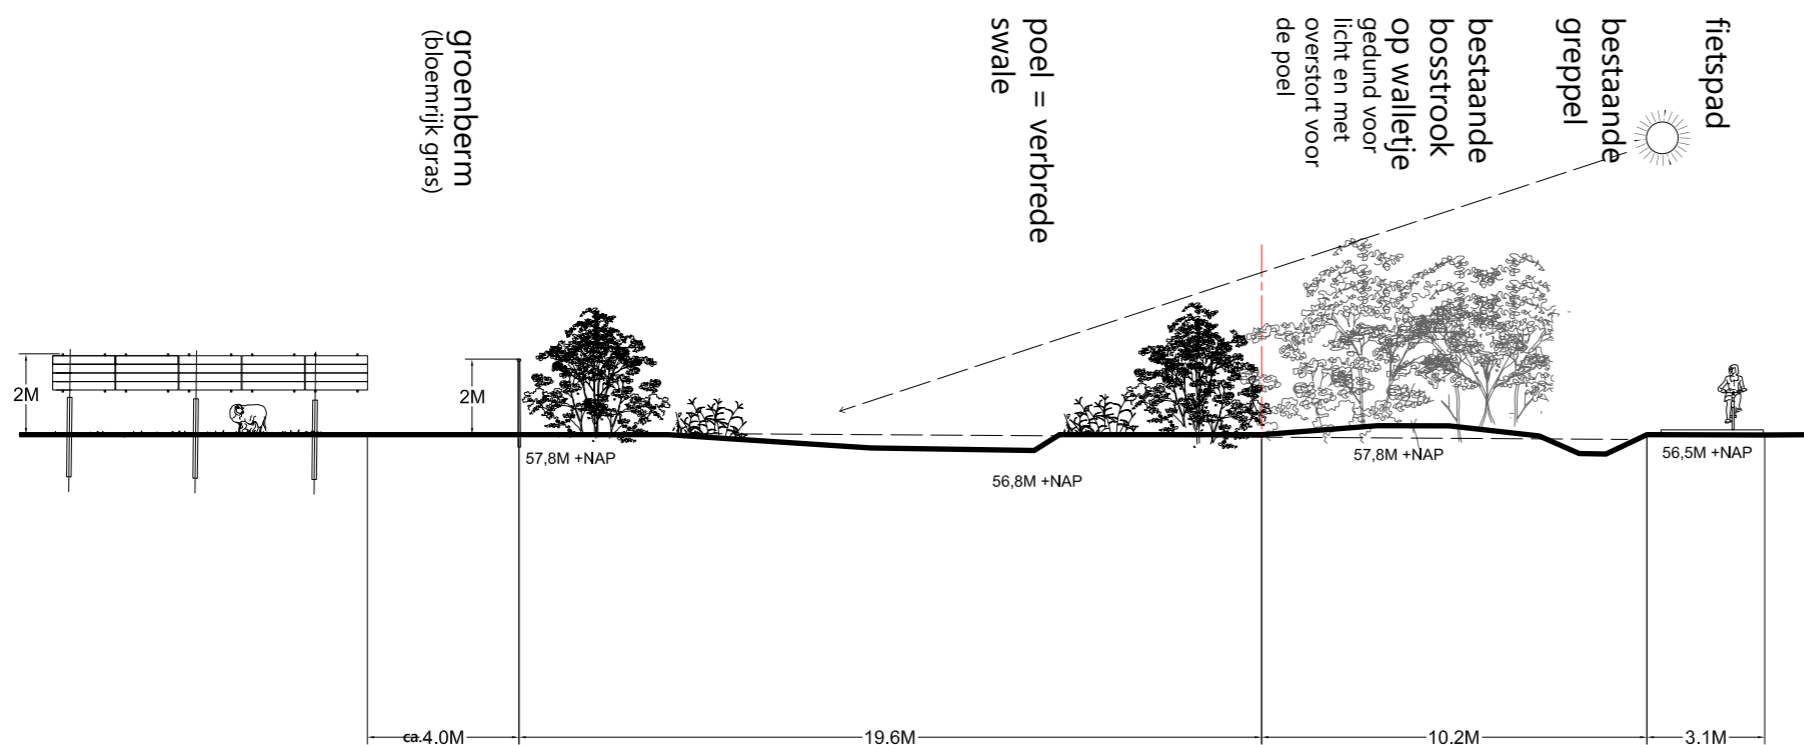
afb. 37: profiel (www.haverdroeze.nl)

Op het breedste stuk van deze strook wordt een waterhoudende poel (profiel D1) aangelegd. Deze wordt aangelegd op een plek waar van nature al vaker water blijft staan. De poel kan in drogere tijden blijven functioneren als voortplantingswater voor de rugstreeppad. De rugstreeppad houdt van ondiepe poelen om hun eisnoeren in af te zetten. Omdat het belangrijk is dat de poel zonlicht ontvangt, wordt in de naastgelegen houtwal een open plek gerealiseerd. Open plekken en bosranden zijn doorgaans gunstig voor de hazelworm en levendbarende hagedis.

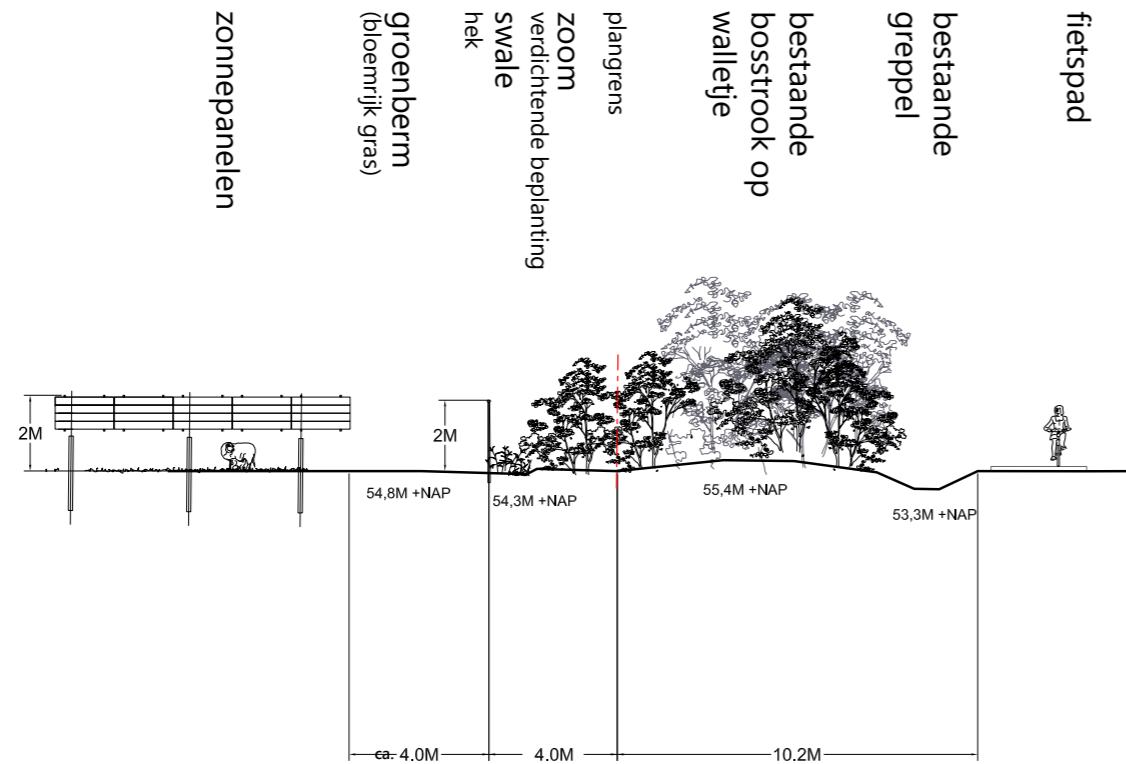
afb. 39: profiel ([www.haverdroeze.nl](http://www.haverdroeze.nl))

### SWALE MET ZOOM LANGS BOSSTROOK

Deze stroken worden gefaseerd beheerd, om zo de variatie in begroeiing en stadia te behouden. Daarbij wordt jaarlijks 20% van de houtige gewassen teruggezet. De das kan ook in deze stroken foerageren en dekking vinden. Het beheer wordt afgestemd op de al aanwezige groenstrook. Daarmee zullen er in de hele strook meer geschikte plekken komen voor levendbarende hagedis en hazelworm. Akkervogels vinden hier in de winter voedsel/ zaden en schuilplekken.

maaibeheer      Gefaseerd ecologisch maaibeheer, een à twee keer per jaar. Met behoud van ruigtevegetatie als doel.

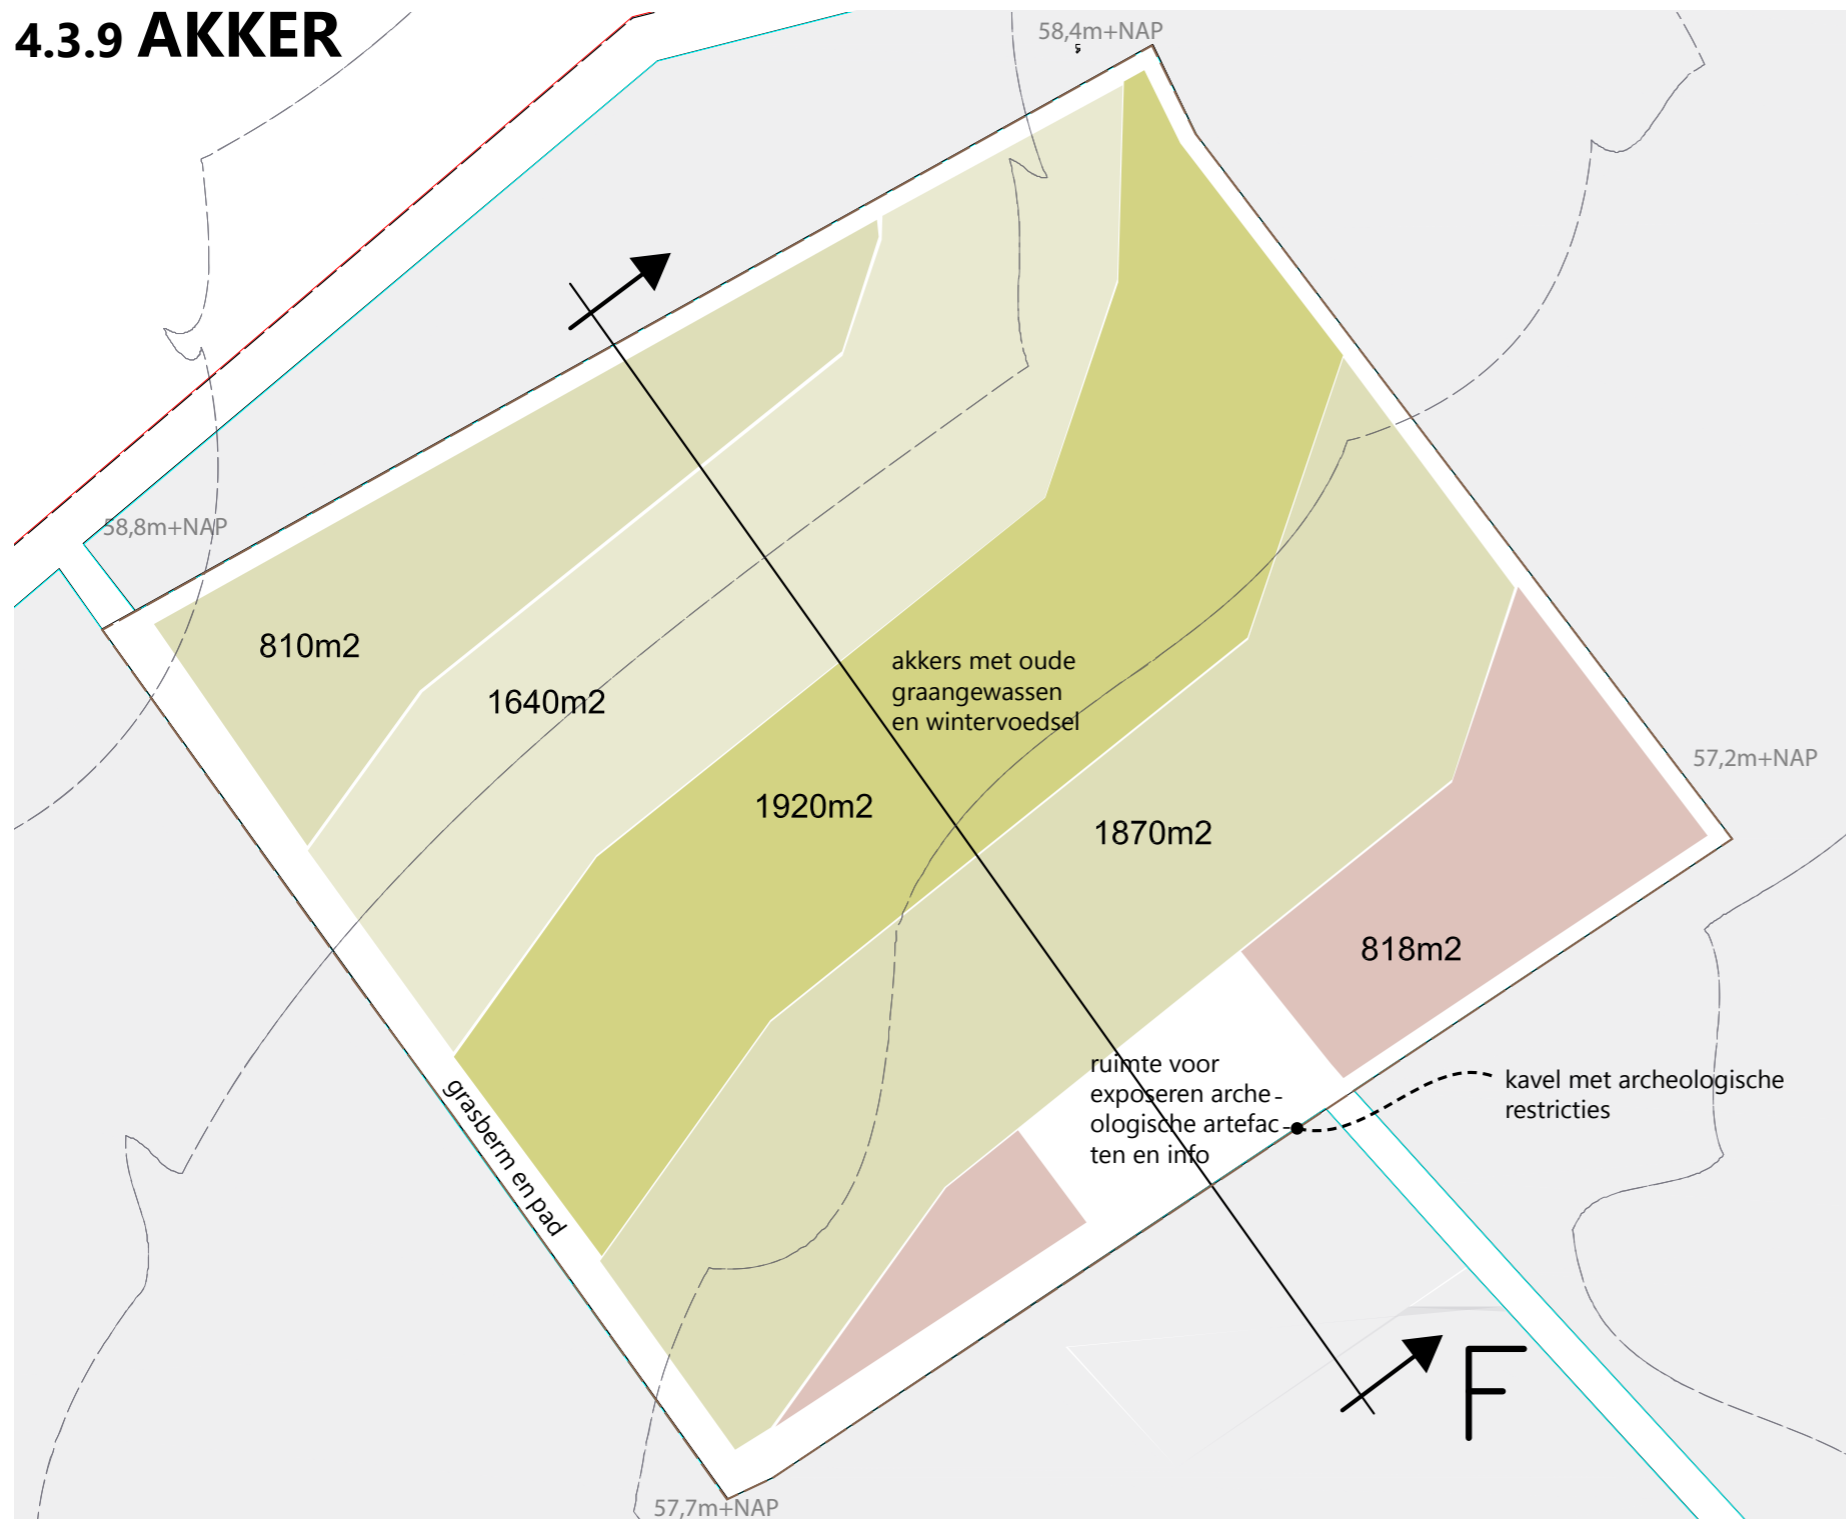
afb. 41: plattegrond (www.haverdroeze.nl)

### WINTERVOEDSELAKKER

Dit akkerreservaat wordt ingericht met een soort van strokenteelt. Strokenteelt is een vernieuwende vorm van akkerbouw die tegelijk al oud is. Een mooie link naar 25 eeuwen landbouwkundige ontwikkeling in het Lanakerveld. De akkers worden in een variatie aan gewassen verdeeld met een eigen teeltcyclus en afwisseling in gebruik en braakliggen. De akkers worden bewerkt

en ingezaaid met bijvoorbeeld oude graangewassen, luzerne, bladrammenas en akkeronkruiden. Doelstelling is met name in de winter voedsel te creëren voor de akkervogels in het gebied. Een voorbeeld van een dergelijke natuurakker is het hamsterreservaat in Sibbe.

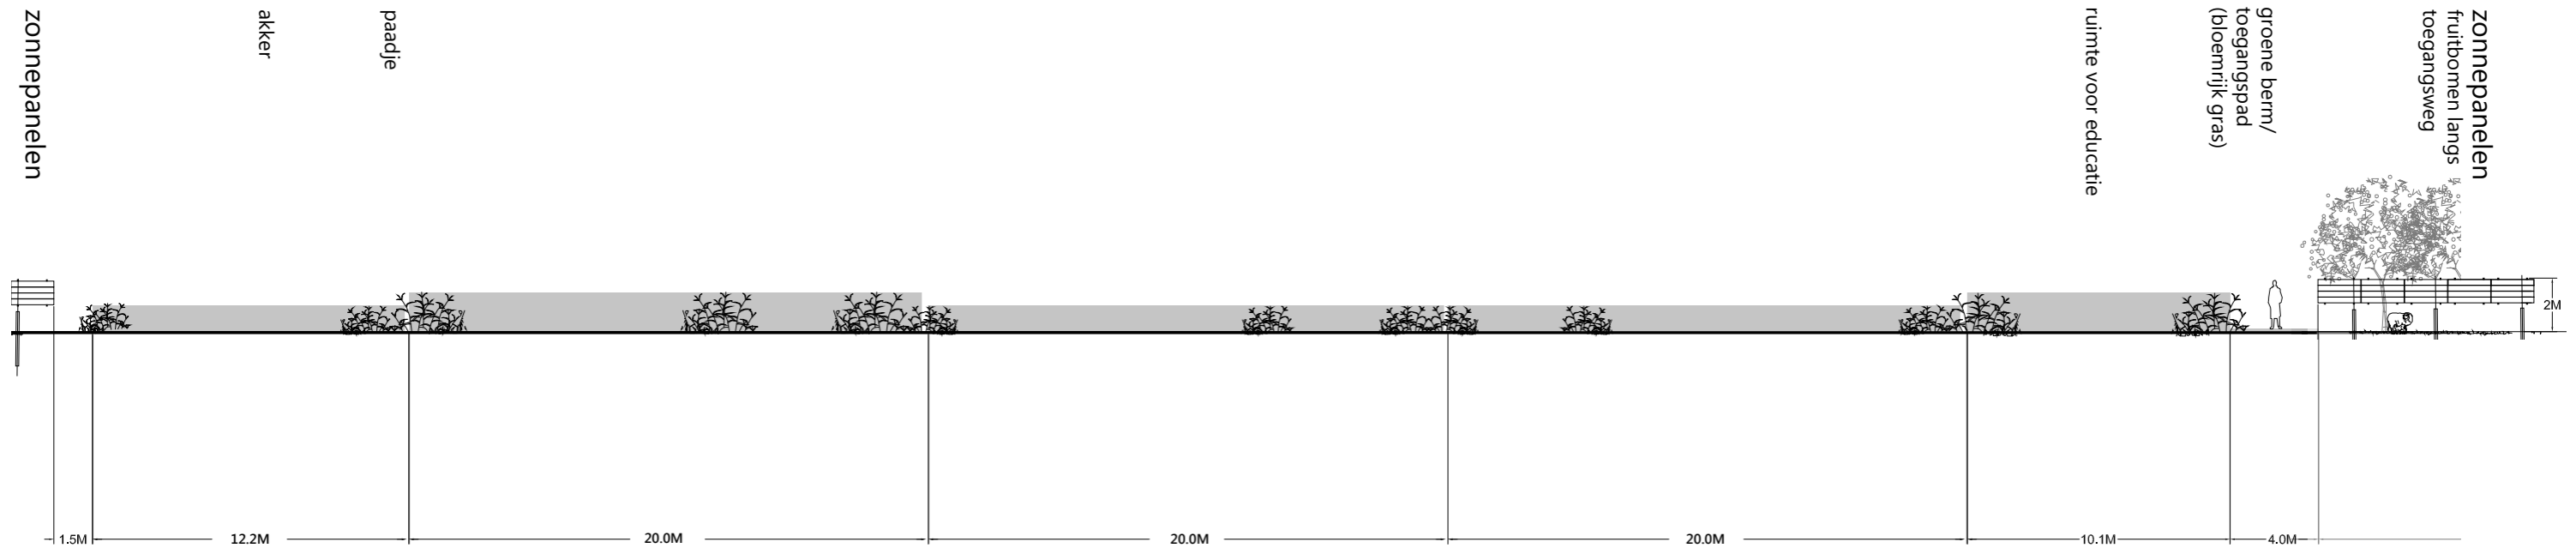
afb. 43: profiel ([www.haverdroeze.nl](http://www.haverdroeze.nl))

Een wintervoedselveldje is een perceel of strook waar granen en andere zaadragende planten (bijvoorbeeld bladrammenas) niet worden geoogst of ondergeploegd, maar tot ver in de winter blijven staan. Ze vormen in de herfst en winter een rijke voedselbron voor vogels en bieden ook dekking. Vogels komen in grote aantallen op deze wintervoedselveldjes af. Niet alleen zaadetende soorten (patrijs, geelgors, vink, kneu, keep, groenling), maar ook roofvogels (torenvalk, buizerd, blauwe kiekendief, ransuil, velduil) die hier muizen en zangvogels vangen. De aanleg van wintervoedselveldjes kan samenvallen met een natuurgericht beheer van graanakkers, rijk aan (bedreigde) akkerflora en bijbehorende insecten. Ook in het broedseizoen kunnen vogels hiervan profiteren. (bron: factsheet Wintervoedselveldjes, Vogelbescherming Nederland). Tussen de akkers worden plaatselijk solitaire struiken geplaatst zoals rozen en doornstruweel en evt. een muizenruiter. Muizenruiters zijn winterrestaurants voor uilen, vooral tijdens strenge winters. Het principe is simpel: plaats zes stokken, leg daarbinnen een flinke laag stro en voer elke week wat graan. De muizenruiter trekt muizen en roofvogels.

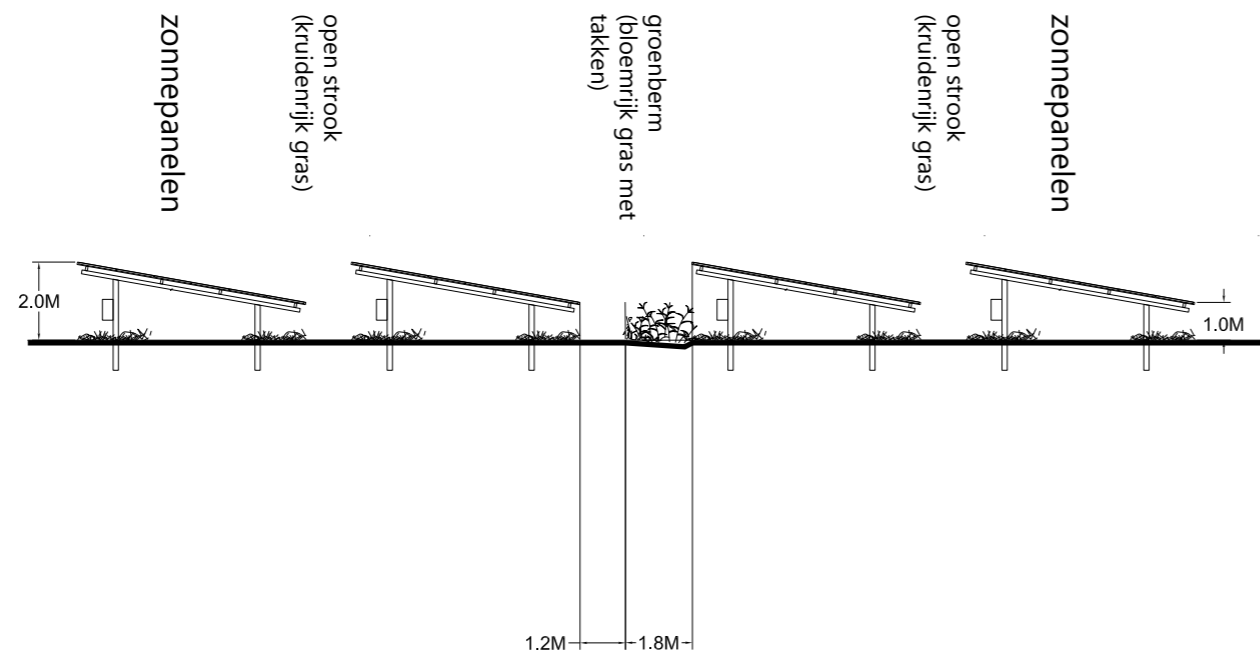
afb. 47: profiel ([www.haverdroeze.nl](http://www.haverdroeze.nl))

### VERBREDE CORRIDOR.

In de twee westelijke zonneweides, wordt een verbrede corridor aangelegd van oost naar west. Hier krijgen de bloemrijke graslandstrook meer ruimte. In deze stroken worden plaatselijk takkenrillen, houtstammen en stenige plekken gerealiseerd, welke ook als stepping stones dienen. Deze stroken dienen als mogelijkheden voor soorten om zich verder te verspreiden.

de elementen worden (gefaseerd) meegenomen in de begrazing. Mochten deze plekken te sterk of hoog begroeid raken, dan worden deze plekken bijgemaaid. De takkenrillen worden bijgevoerd met nieuw snoeimateriaal indien nodig.

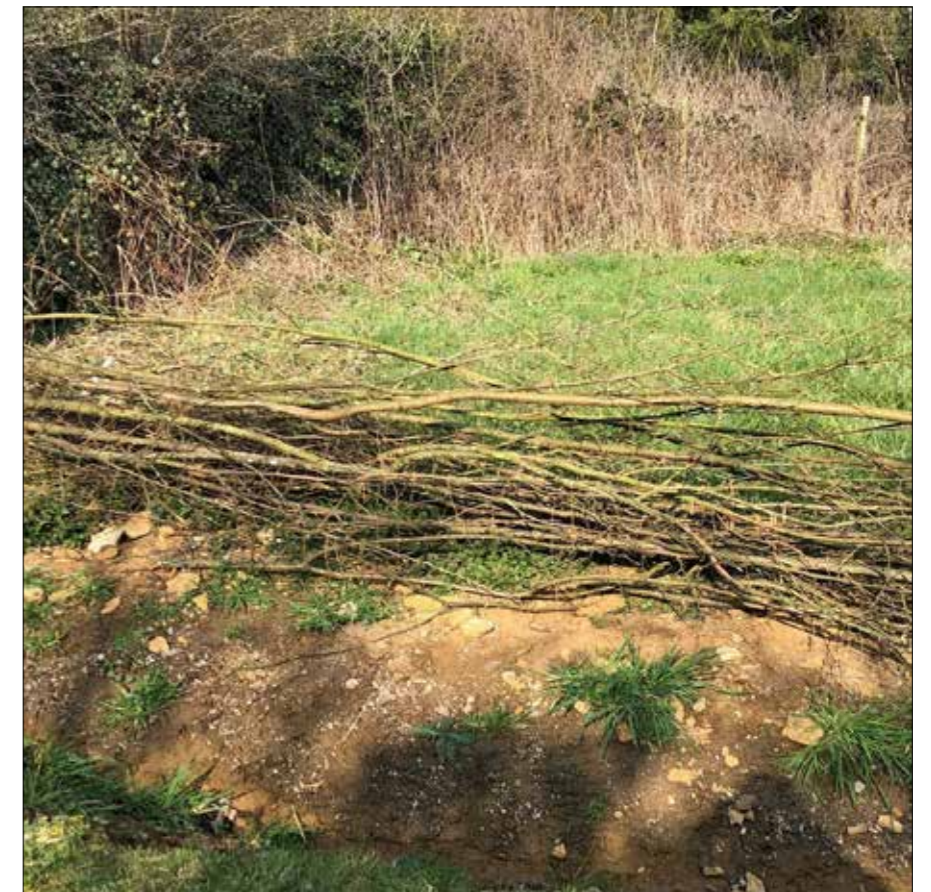
takkenril van snoeihout

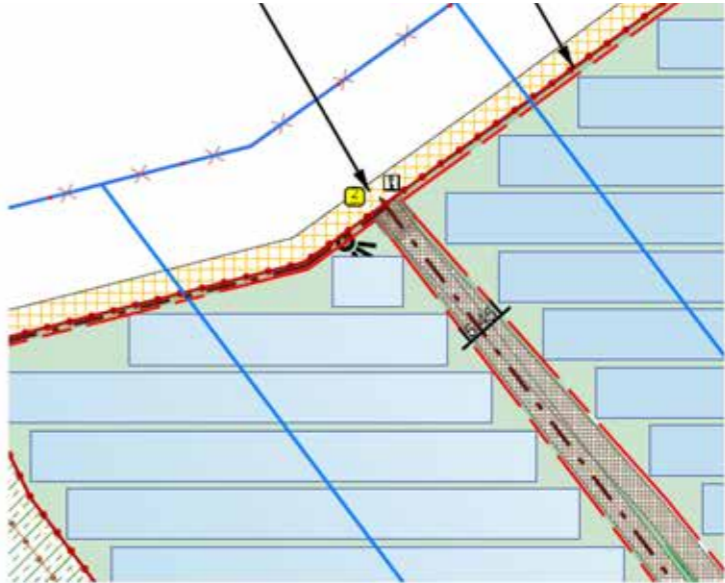
Entrance from the main road into the solar park

The solar park is accessible from the Industrierweg in Lanaken, Belgium. A road will be constructed starting at the Industrierweg (coordinates 50.875601, 5.654374) near the border with The Netherlands. At the border a pole will be placed with a key safe (*sleutelkluis*) nearby to allow a removal of the pole. The main road will run alongside the northern sides of the solar park as depicted in the technical drawings. From the main road, paths will lead to the transformers. Gates will be made in the fence where applicable, which can be opened with a key safe (*sleutelkluis*).

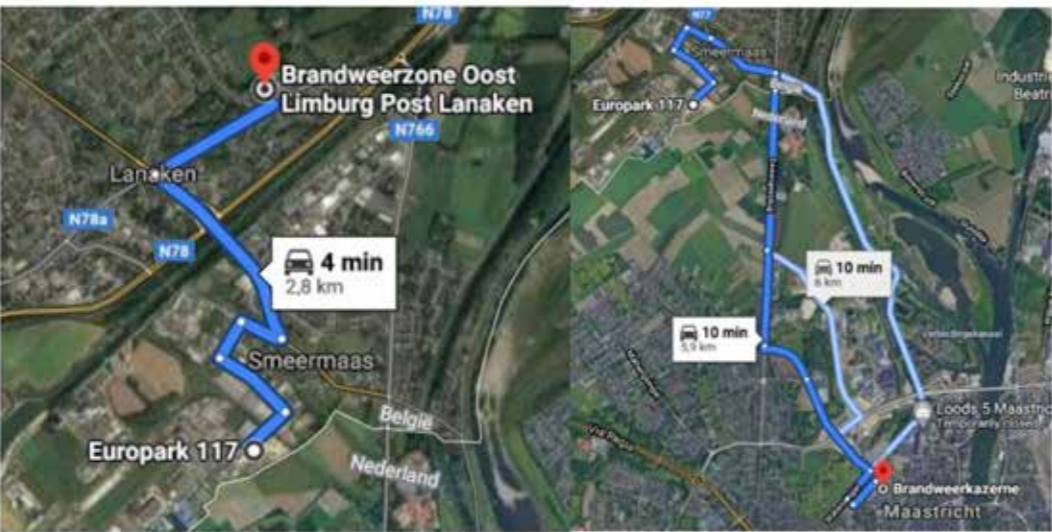
Path from nearby fire stations to the solar park

Fire Station	Address	Distance from Project Site
Brandweerzone Oost Limburg Post Lanaken	Koning Albertlaan 209, 3620 Lanaken, Belgium	3 KM from site
Brandweer Kazerne Maastricht-Noord	Willem Alexanderweg 101, 6222 EL, Maastricht	6KM from site

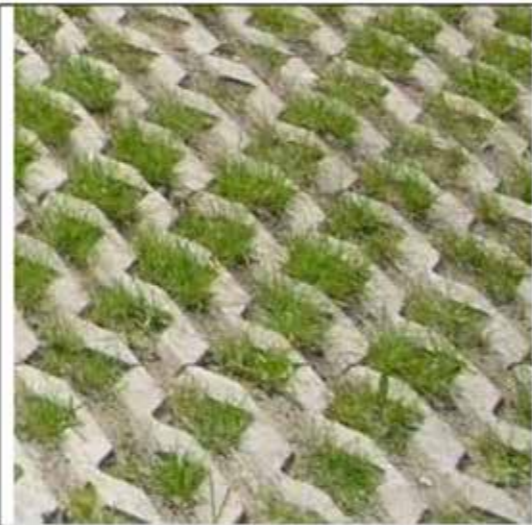
Concrete grass slabs  
*Graskeien*

The roads will have a width of at least 4.00m of which at least 2.60m will be covered with the described mixed granulate. The remaining width (max 1.40m) will be reinforced. Additionally 0.50m will remain free from obstacles to create an obstacle free width of 4.50m. The firefighting installation location (*opstelplaats*) will have a surface area of 5x10m (=50m<sup>2</sup>) to allow for an efficient fire fighting response.

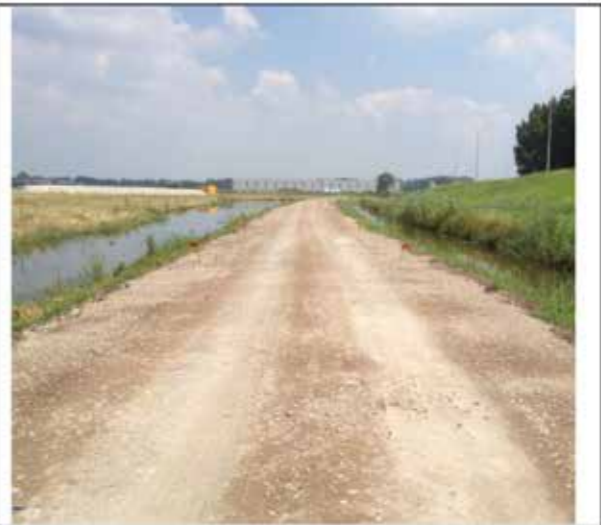
Mixed granulate 0/31.5  
*Menggranulaat*
