# Bestemmingsplan Bijlagen Bij De Regels

## Zonneweide Lanakerveld

# **Bijlage 1 Landschappelijke inpassing Zonneweide Lanakerveld**

# Landschappelijke inpassing zonnepark 'Lanakerveld' te Maastricht

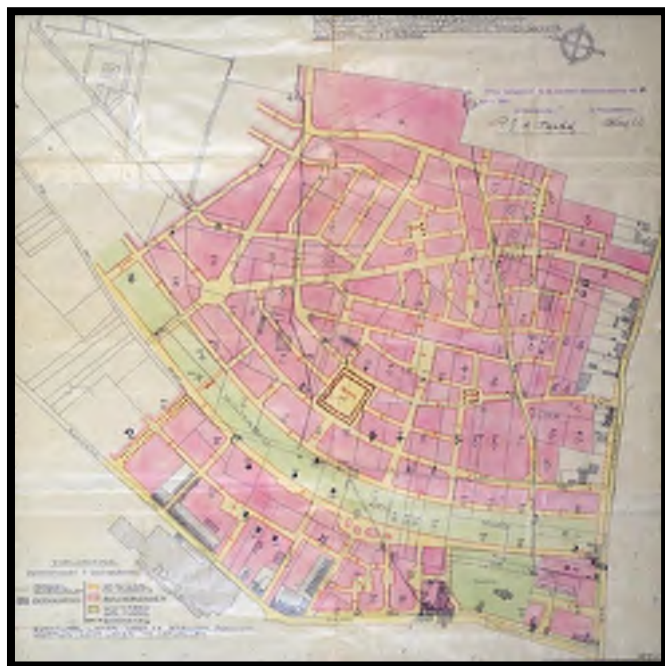
*Uitbreidingsplan voor Wittevrouwenveld; 1920, niet gerealiseerd, met uitzondering van de komvormige beëindiging van de Frankenstraat.*

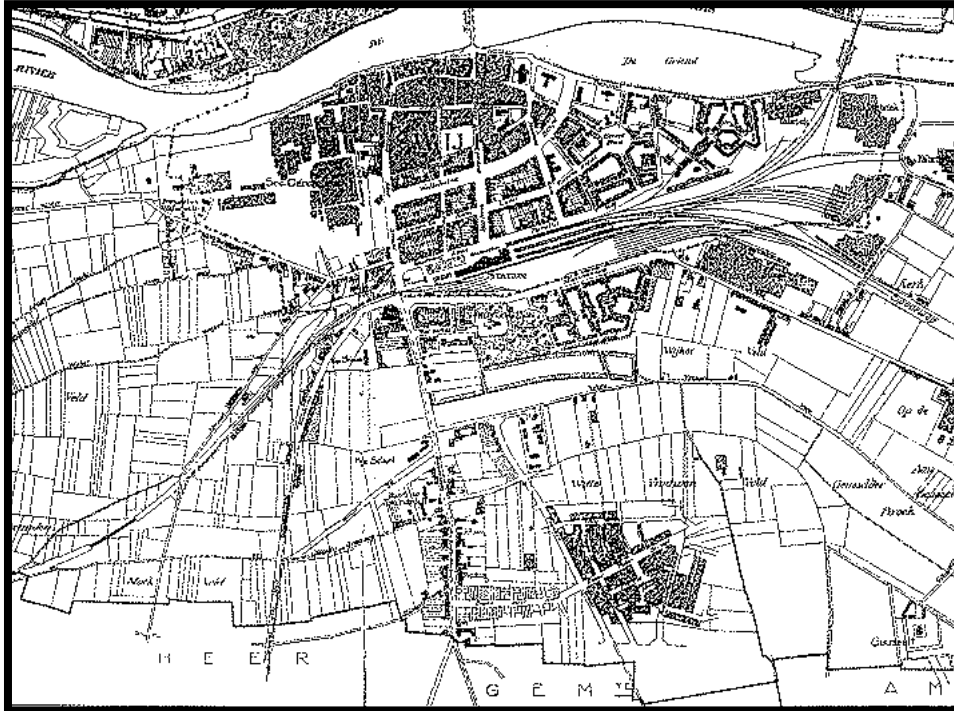
*Kaart van J. Vluggen dd. 1923: detail van Maastricht Oost na de annexatie van 1920.*

De kaart van Vluggen fixeert de situatie rond 1923, maar geeft tevens grofweg het beeld zoals dat tot 1945 zal blijven voortbestaan. Ten gevolg van de conjuncturele omslag stagneert de sociale woningbouw na 1922, maar in de jaren '30 wordt er weer volop gebouwd in Maastricht-Oost. De particuliere bouw langs de Frankenstraat groeit uit tot een winkelstraat naar behoefte, eveneens vinden particuliere bouwactiviteiten plaats langs de verbindingstraten met de Scharnerweg, de Eburonenweg en Koning Clovisstraat.

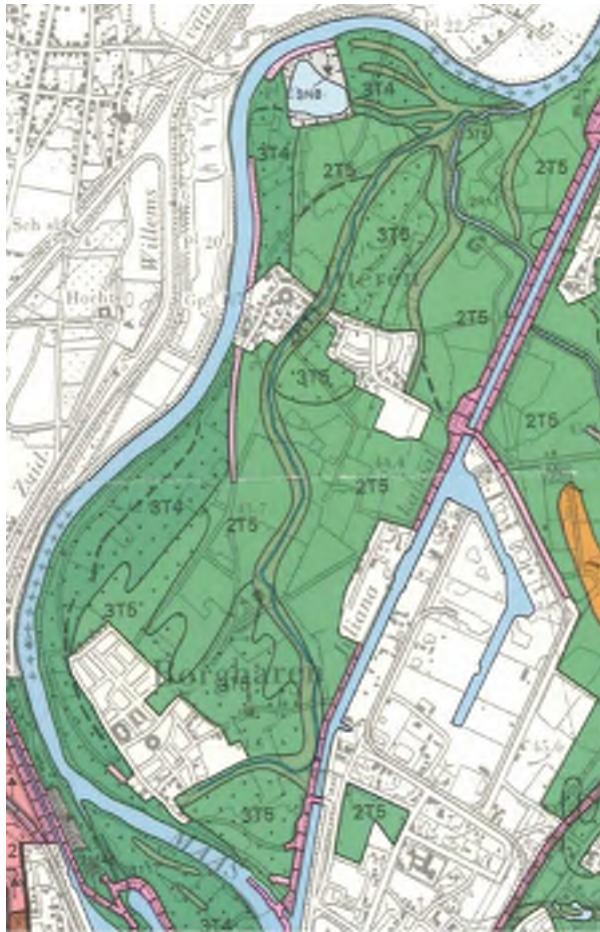
*Geomorfologie van het plangebied; situatie in 1985 (Naar Berg, 1987)*

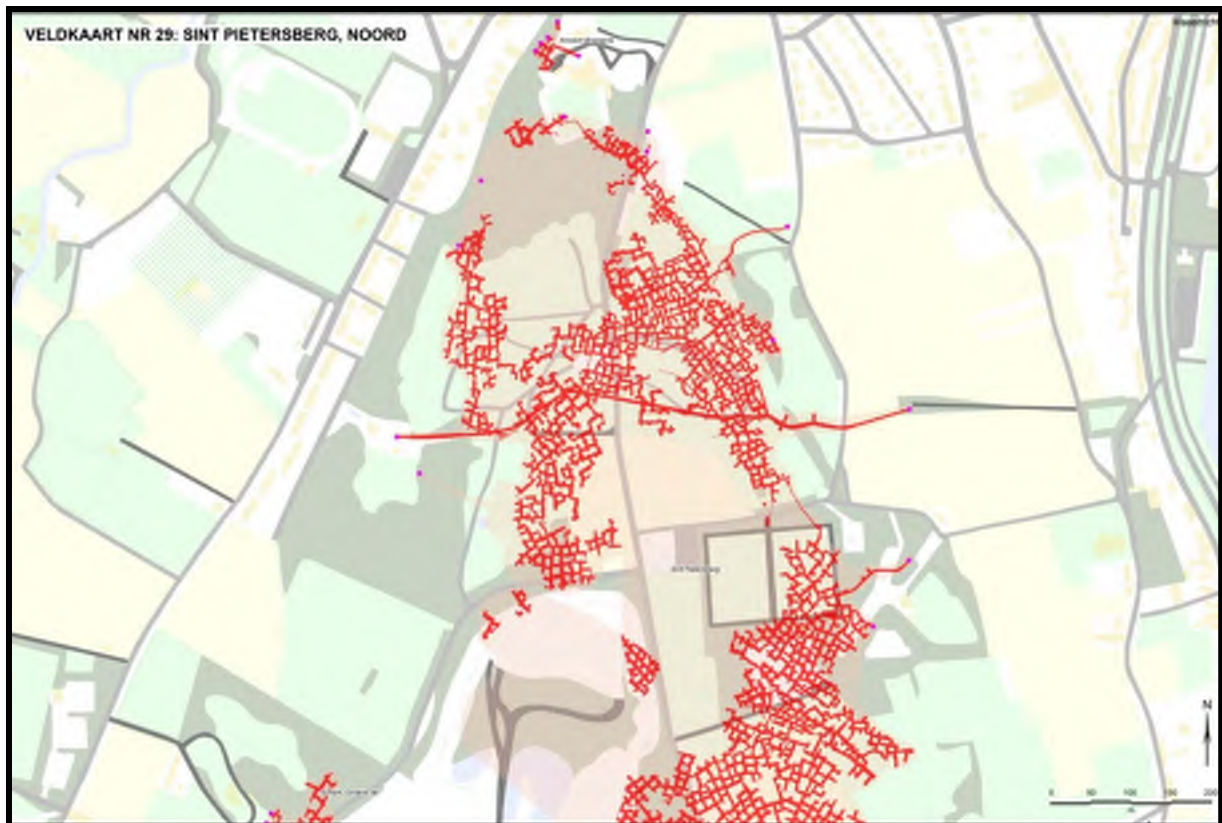
*Veldwerkkarta van het Noordelijk Gangenselsel, opmeting Joep Orbons.*

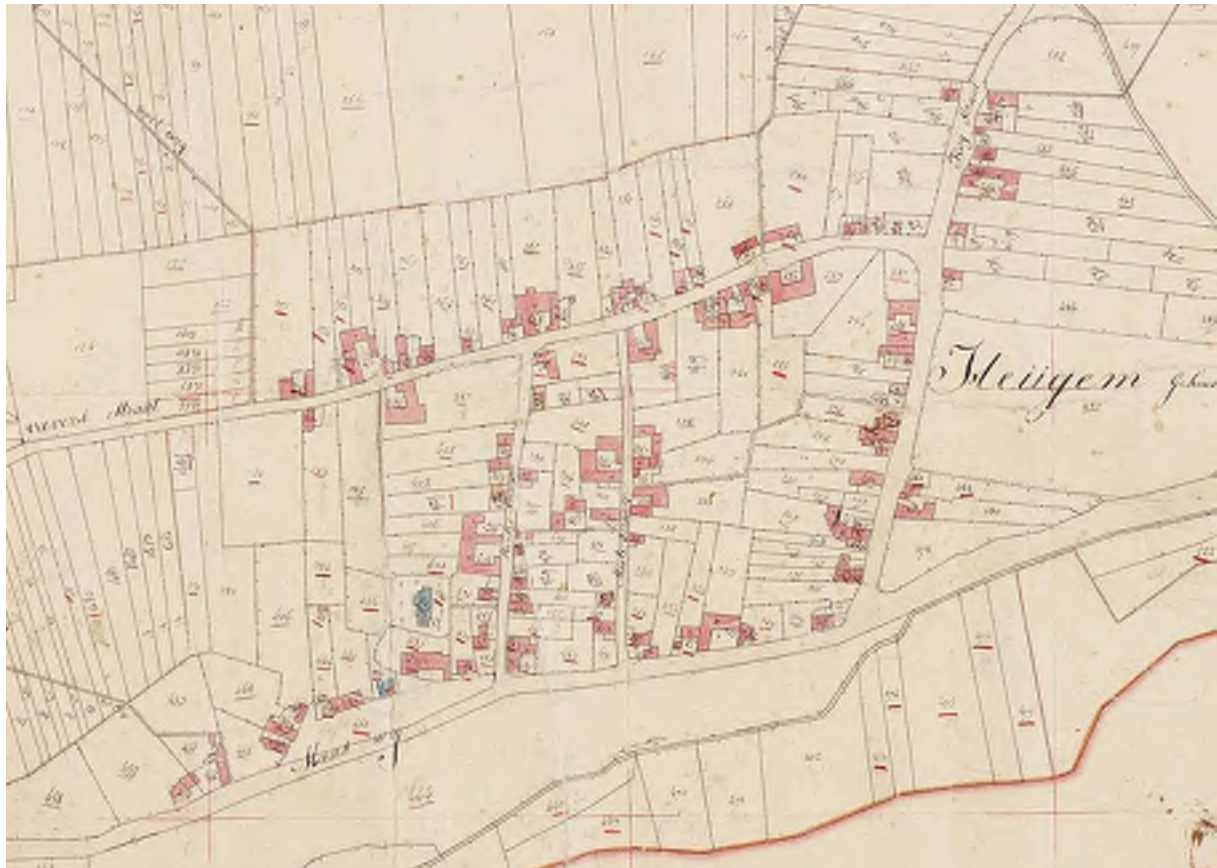
*Kadastrale kaart van Heugem; 1838*

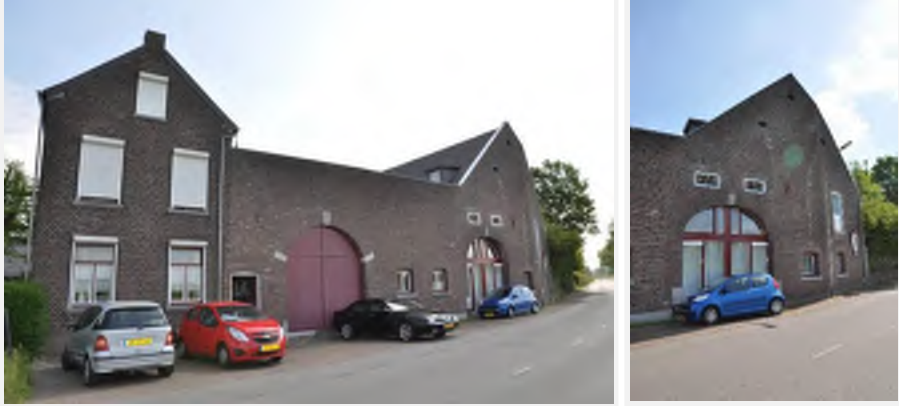
<p><i>Bovenstraat 33</i></p>
OMSCHRIJVING	<p><b>Inleiding</b> Carréboerderij met oude kern, grotendeels herbouwd in de late negentiende eeuw, gelegen binnen de bebouwde kom.</p> <p><b>Beschrijving</b> Carrévormige boerderij, bestaande uit twee haaks op de weg gesitueerde vleugels met daartussen een poortvleugel en haaks op het linker bouwvolume twee andere, jongere vleugels. De bescherming betreft alleen de drie aan de straat gesitueerde vleugels. De linker vleugel is twee bouwlagen plus zolderverdieping hoog en heeft een zadeldak haaks op de weg. De gevels zijn opgetrokken in rode baksteen in kruisverband en hebben een gecementeerde plint. In de topgevel aan de straatzijde zijn in iedere bouwlaag twee vensters met hardstenen onderdorpels en gemetselde segmentbogen, voorzien van vernieuwde houten T-ramen en moderne rolluiken. In de plint is een kelderlicht en in de geveltop is één venster met vernieuwd raam en rolluik.</p> <p>Het tussenlid/poortvleugel aan de straatzijde is in de twintigste eeuw tot stand gekomen, eerst als afsluitende muur, later uitgebreid tot gebouw. Het heeft een vernieuwde, hardstenen plint. Links van het midden is een poortopening met een poort met dubbele houten deuren uit de eerste helft van de twintigste eeuw. In de gemetselde poortboog zijn hardstenen aanzet- en sluitstenen geplaatst. Aan de onderzijde van de dagkanten zijn hardstenen schampstenen geplaatst. Links van de poort is een deuropening, rechts zijn twee vensters. Ze hebben gemetselde segmentbogen aan de bovenzijde en de vensters hebben hardstenen onderdorpels. De deur en de ramen zijn vernieuwd.</p> <p>De rechter vleugel is een voormalige schuur en heeft één bouwlaag en een hoog zadeldak haaks op de straat. In de voorgevel zit een knik, als gevolg van een knik in de kadastrale grens. De voorgevel is opgetrokken in rode baksteen met vlechtingen in de geveltop. Links in de gevel is een poortopening met een gemetselde rondboogbeëindiging met een hardstenen sluitsteen met diamantkop. In de poortopening is een moderne vensterpui geplaatst. Aan de onderzijde van de dagkanten zijn hardstenen schampstenen geplaatst. Boven de poort zijn twee grote, moderne ventilatieroosters. Rechts van de poort zijn twee later ingebroken vensters met moderne ramen. Boven het rechter venster is een hoge, rechthoekige opening van een terugliggend Frans balkon, dat recent is aangebracht. Uiterst rechts is een houten Christuskrans aan de gevel bevestigd (apart beschreven en beschermd). In de geveltop zijn drie oorspronkelijke ovale uilengaten.</p>

<p>WAARDERING</p>	<p>Het bouwwerk is “kenmerkend” gewaardeerd vanwege zijn historisch-ruimtelijke samenhang en architectonische waarden en meer in het bijzonder omdat:</p> <ul style="list-style-type: none"> <li>• het object deel uit maakt van de historische bebouwing van de dorpskern van Borgharen en er reeds in 1830 sprake was van een grote hoeve op deze plek (zie kadastrale minuutkaart).</li> <li>• het object ruimtelijk bepalend c.q. markant voor de omgeving is door de situering in de rooilijn.</li> <li>• de straatgevels een waardevolle maatvoering en ritmering bezitten door de streekeigen bouwvorm van de carréboerderij met twee topgevels haaks op de straat en een verbindende poortvleugel.</li> <li>• het de typologische, functionele, bouwtechnische en architectuurhistorische kenmerken van het streekeigen bouwen heeft.</li> </ul> <p>Waardevolle elementen die bijdragen aan bovengenoemde waardering zijn onder andere:</p> <ul style="list-style-type: none"> <li>• de hardstenen dorpels, schampstenen en aanzet- en sluitstenen</li> <li>• de gemetselde vlechtingen en uilengaten</li> </ul> <p>Het pand is niet dominant gewaardeerd vanwege:</p> <ul style="list-style-type: none"> <li>• de aantasting van de authenticiteit door diverse verbouwingen</li> </ul>

<p>RICHTLIJNEN</p>	<p>Algemeen:</p> <ul style="list-style-type: none"> <li>• Voor de algemene richtlijnen voor dominante en kenmerkende bouwwerken, alsmede de waardevolle cultuurhistorische elementen, zie paragraaf 2.1 van dit rapport.</li> <li>• Voor de algemene richtlijnen voor onderhoud en wijzigingen van waardevolle groenelementen, zie paragraaf 2.2 van dit rapport.</li> <li>• Voor de algemene richtlijnen voor onderhoud en wijzigingen in cultuurhistorische attentiegebieden en beschermde stadsgezichten, zie paragraaf 2.3 van dit rapport.</li> </ul> <p>Objectgericht:</p> <ul style="list-style-type: none"> <li>• De rolluiken bij de linker straatvleugel en de ventilatieroosters in de rechter straatvleugel verstoren het gevelbeeld. Verwijdering is wenselijk.</li> </ul>

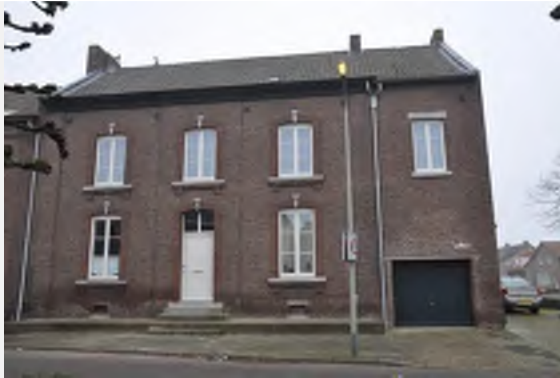
<p><i>Brigidastraat 63</i></p>
OMSCHRIJVING	<p><b>Inleiding</b> Woonhuis met voorgevel uit ca.1900 en mogelijk oudere kern, gelegen binnen de bebouwde kom van Itteren.</p> <p><b>Beschrijving</b> Halfvrijstaand hoekpand met inpandige garage, opgebouwd uit twee bouwlagen boven een kelder, gedekt met een zadeldak met de nok parallel aan de straat. Het dak is gedekt met gesmoorde Hollandse pannen. Het woonhuisgedeelte is voorzien van een geprofileerde houten gootlijst met sierklosjes, het gedeelte boven de garage heeft een zinken mastgoot. Het woongedeelte is opgetrokken in rode baksteen in kruisverband. De gevel is geleed met twee brede gemetselde hoeklisenen en een middenrisaliet. In de plint zijn twee kelderlichten met hardstenen boven- en onderdorpels en gesmede tralies. De toegang bevindt zich in het midden van de gevel en is toegankelijk via een hardstenen trapje. De opening heeft een omlijsting van rode baksteen met rood voegwerk en een decoratieve hardstenen sluitsteen. De deur met bovenlicht is vernieuwd. Links en rechts van de toegang en in de drie gevelassen van de verdieping zijn vensters met dezelfde omlijsting als de deur, maar met een hardstenen onderdorpel. Onder de dorpel is een bakstenen rollaag met aan beide zijden gemetselde sierconsoles van rode baksteen. De ramen zijn vernieuwd. Het exterieur van het woonhuis stamt uit ca.1900, maar al in 1817 (kadastrale minuutkaart) was er sprake van een vergelijkbaar bouwvolume op deze plek, hetgeen duidt op een mogelijk oudere kern (bijvoorbeeld de kelder). Rechts van het woonhuis is in een latere fase (eerste helft twintigste eeuw) een functionele uitbouw gemaakt die even hoog is als het woonhuis en één travee breed. Op de begane grond is momenteel een garagepoort (later aangebracht). Op de verdieping is een venster met hardstenen boven- en onderdorpel, voorzien van een vernieuwd raam.</p>

WAARDERING	<p>Het bouwwerk is “dominant” gewaardeerd vanwege zijn historisch-ruimtelijke samenhang en architectuurhistorische en bouwhistorische waarden en meer in het bijzonder omdat:</p> <ul style="list-style-type: none"> <li>• het object deel uit maakt van de historische dorpskern van Itteren. Het pand is onderdeel van de oudste woonbebouwing rondom de kerk in de dorpskern.</li> <li>• het object ruimtelijk bepalend c.q. markant voor de omgeving is, door de hoekligging in het centrum van Itteren.</li> </ul>

<ul style="list-style-type: none"> <li>• het object architectuurhistorische betekenis heeft vanwege de esthetische kwaliteit van het ontwerp van de voorgevel uit ca.1900.</li> <li>• het ontwerp een redelijke mate van architectonische gaafheid bezit.</li> <li>• de straatgevel een waardevolle maatvoering en ritmering bezit.</li> <li>• aan de uiterlijke kenmerken van het object en op basis van de kadastrale minuutkaart te zien is dat het bouwwerk waarschijnlijk een oude(re) kern heeft en daarmee bouwhistorisch waardevolle onderdelen bevat.</li> <li>• het bijzonder een bijzondere detaillering en bijzondere ornamenten heeft, zoals het siermetselwerk en de hardstenen sierstenen.</li> </ul> <p>Waardevolle elementen die bijdragen aan bovengenoemde waardering zijn onder andere:</p> <ul style="list-style-type: none"> <li>• het siermetselwerk (lisenen, risaliet, omlijstingen, consoles)</li> <li>• het rode voegwerk</li> <li>• de decoratieve sluitstenen</li> <li>• de hardstenen dorpels en het trapje</li> <li>• de gootlijst van het woonhuis</li> </ul>

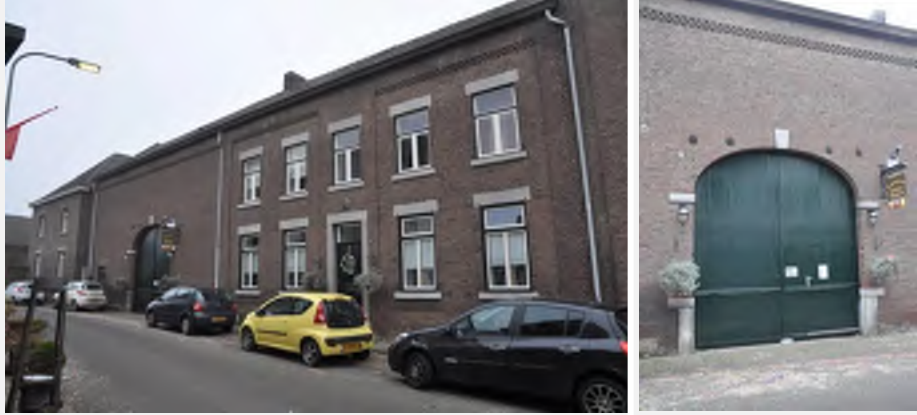
<p><i>De voorgevel van Brigidastraat 64</i>                      <i>De poort van Brigidastraat 64</i></p>
OMSCHRIJVING	<p><b>Inleiding</b> Voormalige boerderij uit de negentiende eeuw, gelegen binnen de bebouwde kom van Itteren.</p> <p><b>Beschrijving</b> Het pand betreft een negentiende-eeuwse, voormalige carréboerderij met mogelijk een oudere kern in de woonvleugel aan de straatzijde. Het woonhuis en poortvleugel aan de straatzijde zijn gedekt met een zadeldak gedekt met muldenpannen en voorzien van een houten bakgoot. De voorgevel is opgetrokken in roodbruin metselwerk in kruisverband. Het perceel bevat drie bijgebouwen (voormalige stallen), waarvan twee vleugels haaks op het hoofdgebouw zijn en één vleugel parallel aan het hoofdgebouw ligt.</p> <p>De voorgevel is opgebouwd uit twee delen, gescheiden door een gemetselde liseen en met op de uiteinden eveneens lisenen. In het linkerdeel bevindt zich een poort met houten deuren, natuurstenen schampstenen, aanzetstenen en sluitsteen. De sluitsteen bevat de inscriptie 1880. De poortopening wordt afgesloten door een gemetselde segmentboog, waarboven gietijzeren rozetankers zijn aangebracht. Links van de poort bevindt zich een niet-oorspronkelijke vensteropening met een modern houten raam, afgedekt door een gemetselde rollaag. Onder de bakgoot bevindt zich, tussen de lisenen, een gemetseld tandfries.</p> <p>Het rechterdeel van de gevel betreft de gevel van het oorspronkelijke woonhuis en deze heeft vijf gevelassen. De middelste gevelas wordt geaccentueerd door een licht uitspringende, gemetselde risaliet. Op de begane grond van deze travee bevindt zich de voordeur, voorzien van een oorspronkelijke houten paneeldeur met bovenlicht. De gevelopening heeft een hardstenen omlijsting en er is een trapje met drie hardstenen treden. Aan beide zijden van de voordeur bevinden zich twee vensters vernieuwde houten T-ramen, met hardstenen onder- en bovendorpels. Op de eerste verdieping bevat elke gevelas een venster met vernieuwd houten T-raam met eveneens hardstenen dorpels en lateien. De gevel wordt ter plaatse van de beide buitenste gevelassen links en rechts van het risaliet afgedekt door een gemetseld tandfries tussen de lisenen en het risaliet.</p>

WAARDERING	Het bouwwerk is "dominant" gewaardeerd vanwege zijn historisch-ruimtelijke samenhang en architectuurhistorische en bouwhistorische waarden en meer in het bijzonder omdat:

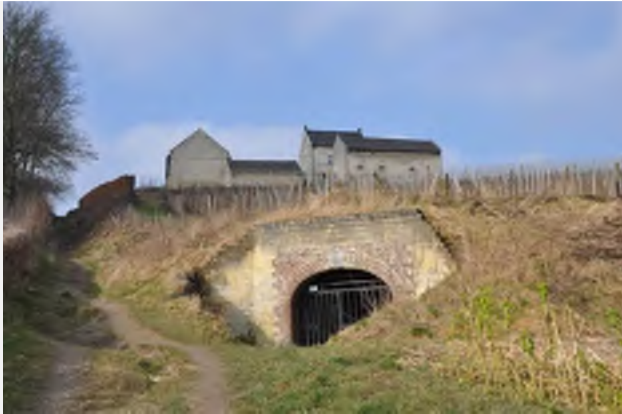
<p><i>De ingang aan de Dalingsweg, met de Apostelhoeve op de achtergrond</i></p>
OMSCHRIJVING	<p><b>Objectbeschrijving:</b></p> <p>De groeve werd voor het eerst ontgonnen in de late vijftiende eeuw door de Stichting XII Apostelenhuis. Vanaf 1770 werden er blokken gezaagd. Na 1945 werd de groeve gebruikt als champignonkwekerij en kort als wijnopslag.</p> <p>De groeve kent twee etages en enkele kelders en strekt zich uit onder de bovengelegen hoeve en aangrenzende gebieden. De ingang aan de Dalingsweg is opgebouwd uit mergelsteen met in het midden een bakstenen segmentboogpoort. In de hardstenen sluitsteen is het jaartal '1772' gekrast. De poort is van recente datum. De ingang is begin 21<sup>e</sup>-eeuw gerestaureerd.</p>

WAARDERING	Het object is van cultuurhistorische waarde als historische mergelgroeve in de Louwberg, waar reeds vanaf de vijftiende eeuw sprake is van mergelwinning.
RICHTLIJNEN	<p>Algemeen:</p> <ul style="list-style-type: none"> <li>• Voor de algemene richtlijnen voor dominante en kenmerkende bouwwerken, alsmede de waardevolle cultuurhistorische elementen, zie paragraaf 2.1 van dit rapport.</li> <li>• Voor de algemene richtlijnen voor onderhoud en wijzigingen van waardevolle groenelementen, zie paragraaf 2.2 van dit rapport.</li> <li>• Voor de algemene richtlijnen voor onderhoud en wijzigingen in cultuurhistorische attentiegebieden en beschermde stadsgezichten, zie paragraaf 2.3 van dit rapport.</li> </ul> <p>Objectgericht:</p> <ul style="list-style-type: none"> <li>• Geen aanvullende richtlijnen</li> </ul>

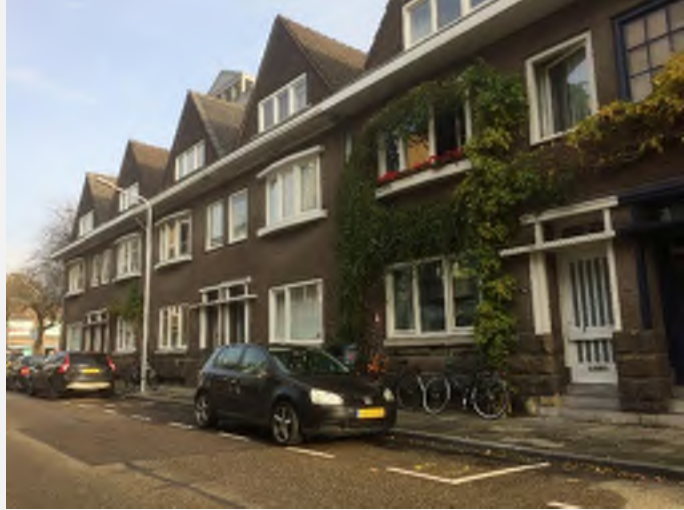
<p data-bbox="475 1010 699 1037"><i>Heugemerweg 1 t/m 11</i></p>
OMSCHRIJVING	<p data-bbox="456 1081 555 1108"><b>Inleiding</b></p> <p data-bbox="456 1115 1382 1234">Complex van 12 stadswoningen tussen Duitse Poort en Heugemerweg. Het complex is gebouwd in het jaar 1921 naar een ontwerp van A. Boosten en J. Ritzen. J. Budé, handelaar in bouwmaterialen, trad waarschijnlijk zelf als aannemer op. Er werden twee maal zes woningen gebouwd in een aaneengesloten rij.</p> <p data-bbox="456 1272 587 1299"><b>Beschrijving</b></p> <p data-bbox="456 1305 1382 1648">Het complex bestaat uit 12 aan een geschakelde woningen met twee aan twee gekoppelde entreepartijen en met dwars geplaatste insteek kappen boven een doorgetrokken gootlijst. De woningen hebben twee bouwlagen en een zolderverdieping onder een zadeldak dat gedekt is met grijze OHV-pannen, waarbij aan de voorzijde van de panden grote dakkapellen zijn aangebracht. Deze dakkapellen lopen uit in een spits dak met rechthoekige samengestelde ramen. Aan het dak bevindt zich een bakgoot met een houten gootlijst. De goot is in een witte kleur geschilderd. De voorgevel heeft per woning een vensteras. De vensteropeningen hebben een rechthoekige vorm en de houten kozijnen zijn gevuld met samengestelde vensters, gelede vensters en ongedeelde vensters. In de tweede bouwlaag bevindt zich een erker met samengestelde ramen met ongedeelde vensters.</p> <p data-bbox="456 1655 1382 1774">De gekoppelde deuropeningen bevinden zich in het midden van het pand en deze bevatten rechthoekige houten glasdeuren. Boven de meeste entrees bevindt zich een houten luifel. De voorgevel is opgemetseld met mangaanbruine bakstenen met metselwerk in staand verband en heeft een plint van Kunrader steen.</p>

WAARDERING	<p data-bbox="456 1816 587 1843"><b>Waardering</b></p> <p data-bbox="456 1850 1382 1939">De grote steekkappen tegen de daken zijn opvallend, naast de mooi geprofileerde ingangen en de flauwe bocht van de raamkozijnen op de begane grond. De twee rijen hebben een sokkel van ruw bekapte Kunradersteen (mergel)</p> <p data-bbox="456 1946 1382 2036">Het pand is van regionaal belang en heeft een positieve waardering vanwege de architectuurhistorie, ensemblewaard, gaafheid en zeldzaamheid. Bovendien is het pand vanwege de vormgeving en materiaalgebruik een kenmerkend voorbeeld van de typologie.</p>

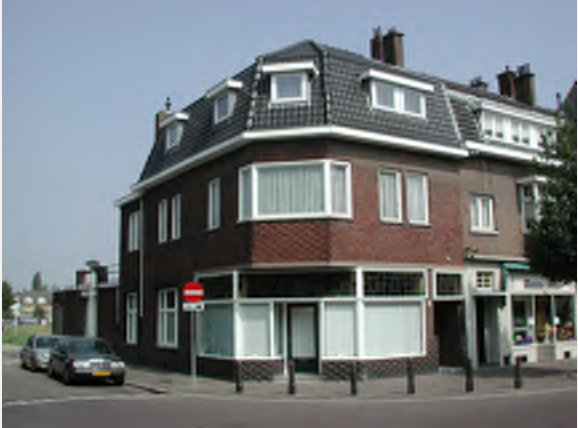
<p data-bbox="451 900 609 922"><i>Frankenstraat 138</i></p>
OMSCHRIJVING	<p data-bbox="451 967 568 990"><b>Inleiding</b></p> <p data-bbox="451 999 1412 1088">Woonhuis met winkel gelegen binnen de bebouwde kom en buiten het beschermd stadsgezicht van Maastricht. Het pand is omstreeks 1931 gebouwd in de Traditioneel-ambachtelijke stijl.</p> <p data-bbox="451 1124 609 1146"><b>Beschrijving</b></p> <p data-bbox="451 1155 1412 1312">Hoekpand met afgeschuinde hoek, opgebouwd uit twee bouwlagen en een zolderverdieping onder een mansardedak dat gedekt is met pannen, waarbij aan de voorzijde van het pand vier dakkapellen zijn aangebracht. Deze dakkapellen hebben een plat dak. Aan het dak bevindt zich een bakgoot met een houten gootlijst. De goot is in een witte kleur geschilderd.</p> <p data-bbox="451 1321 1412 1469">De voorgevel heeft vijf vensterassen. De vensteropeningen hebben een rechthoekige vorm en de houten kozijnen zijn gevuld met ongedeelde vensters en gekoppelde vensters. Rechts van het pand bevindt zich een ingangspartij en deze bevat een rechthoekige houten deur met glas in lood bovenlicht. In de tweede bouwlaag bevindt zich op de kop een gemetselde erker met een houten rechthoekig samengesteld venster.</p> <p data-bbox="451 1478 1412 1568">Op de begane grond bevindt zich in de afgeschuinde hoek de ingangspartij van de winkel, deze bevat een rechthoekige houten glasdeur die aan beide zijde geflankeerd wordt door etalagevenster met glas in lood bovenlicht.</p> <p data-bbox="451 1576 1324 1599">Het pand is opgemetseld met bakstenen in een decoratief diagonaal blokverband.</p> <p data-bbox="451 1635 603 1657"><b>Waardering</b></p> <p data-bbox="451 1666 1412 1756">Het pand heeft ensemblewaarden met de directe omgeving. De architectuurhistorische waarde is beperkt. De gaafheid van het pand is aangetast. Er zijn nieuwe vensterkozijnen, deuren en dakkapellen geplaatst.</p> <p data-bbox="451 1765 1161 1787">Typologisch niet zeldzaam. Geen hoge cultuurhistorische waarden.</p>

WAARDERING	<p data-bbox="451 1832 1412 1890">Het bouwwerk is “kenmerkend” gewaardeerd vanwege zijn historisch-ruimtelijke samenhang en bouwhistorische waarden en meer in het bijzonder omdat:</p> <ul data-bbox="451 1899 1308 1957" style="list-style-type: none"> <li>• het de typologische, functionele, bouwtechnische en architectuurhistorische kenmerken van het streekeigen bouwen heeft.</li> </ul> <p data-bbox="451 1993 1412 2016">Waardevolle elementen die bijdragen aan bovengenoemde waardering zijn onder andere:</p>

<ul style="list-style-type: none"> <li>• de afgeschuinde hoekoplossing</li> <li>• het metselwerk in diagonaal blokverband.</li> <li>• Glas-in-loodramen met artdeco decoratie bij de ramen van de winkel</li> </ul> <p>Het pand is niet dominant gewaardeerd vanwege:</p> <ul style="list-style-type: none"> <li>• de aantasting van de authenticiteit (vernieuwde ramen en deuren en uitbreiding naar achteren)</li> <li>• te weinig uniciteit (sobere architectuur)</li> </ul>
RICHTLIJNEN	<p>Algemeen:</p> <ul style="list-style-type: none"> <li>• Voor de algemene richtlijnen voor dominante en kenmerkende bouwwerken, alsmede de waardevolle cultuurhistorische elementen, zie paragraaf 2.1 van dit rapport.</li> <li>• Voor de algemene richtlijnen voor onderhoud en wijzigingen van waardevolle groenelementen, zie paragraaf 2.2 van dit rapport.</li> <li>• Voor de algemene richtlijnen voor onderhoud en wijzigingen in cultuurhistorische attentiegebieden en beschermde stadsgezichten, zie paragraaf 2.3 van dit rapport.</li> </ul> <p>Objectgericht:</p> <ul style="list-style-type: none"> <li>• Geen aanvullende richtlijnen.</li> </ul>

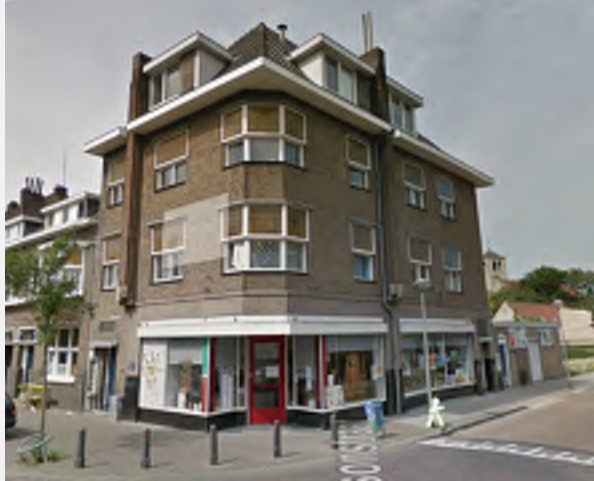
<p><i>Frankenstraat 140</i></p>
OMSCHRIJVING	<p><b>Inleiding</b></p> <p>Voormalig winkelhuis met bovenwoning gelegen binnen de bebouwde kom en buiten het beschermd stadsgezicht van Maastricht. Het pand is gebouwd in het jaar 1931 in de stijl van het Traditionalisme naar een ontwerp van architect J. Schoonlingen en in 1933 verbouwd naar een ontwerp van architect J. Sprenger.</p> <p><b>Beschrijving</b></p> <p>Hoekpand opgebouwd uit drie bouwlagen en een zolderverdieping onder een schilddak dat gedekt is met pannen, waarbij aan de voor- en zijgevel drie moderne dakkapellen zijn aangebracht. Deze dakkapellen hebben een plat dak. Aan het dak bevindt zich een bakgoot met een houten overstekende daklijst.</p> <p>De begane grond bestaat, behoudens de twee entrees van de bovengelegen woningen, volledig uit bedrijfsruimte. In het gevelvlak zijn twee omhoogstekende schoorsteenkanalen zichtbaar die de overstekende dakrand doorsnijden.</p> <p>De voorgevel heeft twee vensterassen en de zijgevel heeft drie vensterassen. De vensteropeningen hebben een rechthoekige vorm en de houten kozijnen zijn gevuld met verschillende type ramen met grote glas in lood bovenlichten. De glas in lood bovenlichten vormen qua oppervlak de helft van de totale vensters en liggen iets verder naar voren, ongeveer gelijk met het gevelvlak. De hoek wordt gevormd door twee erkerachtige ramen met samengestelde vensters met eveneens grote glas in lood bovenlichten.</p> <p>De deuropeningen bevinden zich links en rechts van het pand en deze bevatten rechthoekige houten deuren met glaspaneel en luifel. De bedrijfsentree bevindt zich op de hoek van het pand en deze bevat een rechthoekige houten deur met glaspanelen. Het pand is opgemetseld met bakstenen met metselwerk in kettingverband en heeft natuursteen op de begane grond.</p>

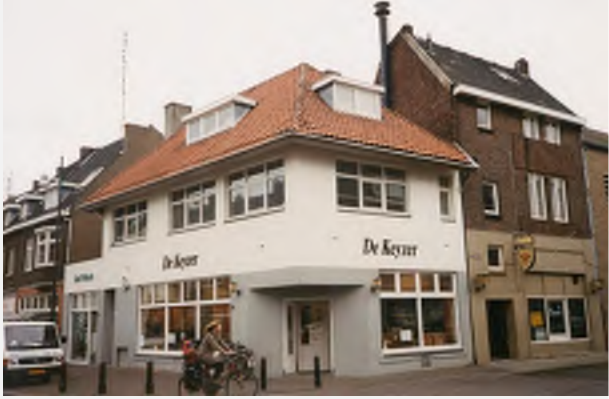
<p>Frankenstraat 153</p>
OMSCHRIJVING	<p><b>Inleiding</b> Voormalig winkelhuis met bovenwoning gelegen binnen de bebouwde kom en buiten het beschermd stadsgezicht van Maastricht. Het pand is gebouwd in het jaar 1931 in de stijl van het Traditionalisme naar een ontwerp van architect F. Peutz.</p> <p><b>Beschrijving</b> Het café op nr. 153 met een grijze stucwerkgevel is opgebouwd uit twee bouwlagen en een zolderverdieping onder een schilddak dat gedekt is met rode OHV-pannen, waarbij aan de voorzijde van het pand twee moderne dakkapellen zijn aangebracht. Aan het dak bevindt zich een bakgoot met een houten gootlijst. De goot is in een bruine kleur geschilderd. De voorgevel heeft drie- en de zijgevel heeft twee vensterassen. De vensteropeningen hebben een rechthoekige vorm en de kozijnen zijn gevuld met vlakke ramen met merkwaardige subverdeling in verticaal staande kruisen. De deuropening naar het woongedeelte bevindt zich links van het pand en deze bevat een rechthoekige houten deur met glaspaneel. De terugliggende entree van het bedrijf bevindt zich in een portiek op de hoek en deze bevat twee rechthoekige houten gesloten deuren. De eerste bouwlaag heeft een grijze stucwerkgevel met een soort afdak bij de entree. De tweede bouwlaag is uitgevoerd in wit stucwerk.</p> <p><b>Waardering</b> Het pand heeft ensemblewaarden met de directe omgeving. De architectuurhistorische waarde is beperkt, zonder detaillering of ornamentiek. De gaafheid van het pand is aangetast. Er zijn nieuwe vensterkozijnen, deuren en dakkapellen geplaatst. Tevens is het hele pand gepleisterd.</p>

WAARDERING	<p>Het bouwwerk is dominant gewaardeerd vanwege zijn historisch-ruimtelijke samenhang en bouwhistorische waarden en meer in het bijzonder omdat:</p> <ul style="list-style-type: none"> <li>• het de typologische, functionele, bouwtechnische en architectuurhistorische kenmerken van het streekeigen bouwen heeft.</li> </ul> <p>Waardevolle elementen die bijdragen aan bovengenoemde waardering zijn onder andere:</p>

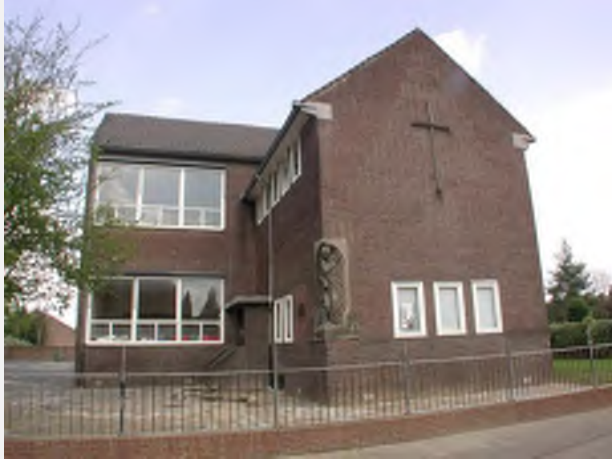
<p data-bbox="456 927 683 954"><i>De voorzijde van de school</i></p>

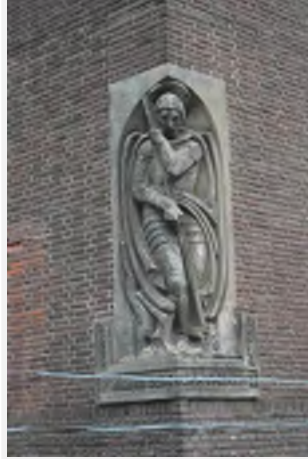
<p data-bbox="1082 927 1398 954"><i>Detail van het beeld van Charles Vos</i></p>
OMSCHRIJVING	<p data-bbox="456 1464 571 1491"><b>Inleiding</b></p> <p data-bbox="456 1498 1398 1588">School in de dorpskern van Heugem. De school is in 1933 als jongensschool gebouwd in opdracht van het Kerkbestuur van de Heilige Michaël naar ontwerp van architecten G. Pluijm en M. Hillens in de stijl van het Traditionalisme.</p> <p data-bbox="456 1626 612 1653"><b>Beschrijving</b></p> <p data-bbox="456 1659 1398 1783">Tweelaags schoolgebouw, met twee haaks op elkaar georiënteerde vleugels. De rechter vleugel is haaks op de weg georiënteerd en bestaat in feite uit drie aan elkaar geschakelde bouwvolumes met ieder een andere breedte en nokhoogte. De zadeldaken zijn gedekt met gesmoorde Romaanse pannen. Aan de dakvoeten zijn zinken mastgoten bevestigd.</p> <p data-bbox="456 1789 1398 1845">De buitengevels zijn opgetrokken in baksteen met een bruinrode plint in kruisverband en daarboven muurwerk in rode baksteen in Noords verband.</p> <p data-bbox="456 1852 1398 2029">De toegang bevindt zich links in de westelijke zijgevel van het middelste bouwvolume in de rechter vleugel. Deze is voorzien van een trap en een portiek. De trap heeft gemetselde leuningen en hardstenen treden. Het portiek heeft gemetselde zijmuren en een plat (vernieuwd) dakje. Er is een oorspronkelijke, dubbele toegangsdeur met bovenlicht en ladderramen in de deuren. Rechts van de toegang is in de plint een keldervenster met tralies. Erboven zijn twee kleine vensters met oorspronkelijke houten ramen. Onder de</p>

dakrand zijn nog vijf van deze vensters, met houten ramen. Op de hoek met de topgevel aan de straat is een kunststenen sculptuur geplaatst. Deze stelt de H. Michaël voor, die de draak doodt. Onder het kunstwerk, dat deels in het gebouw is verzonken, is een tekstband met de woorden: '1 sept – St. Michael bescherm onze jeugd – 1933'.

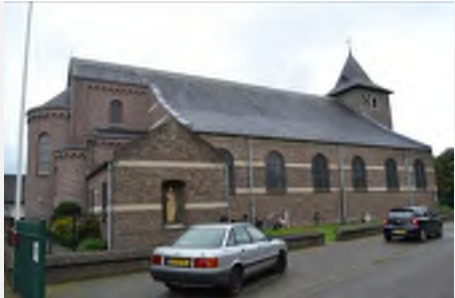
<p data-bbox="935 763 1158 790"><i>De noordzijde van de kerk</i></p> </div> <div data-bbox="454 831 911 1507">

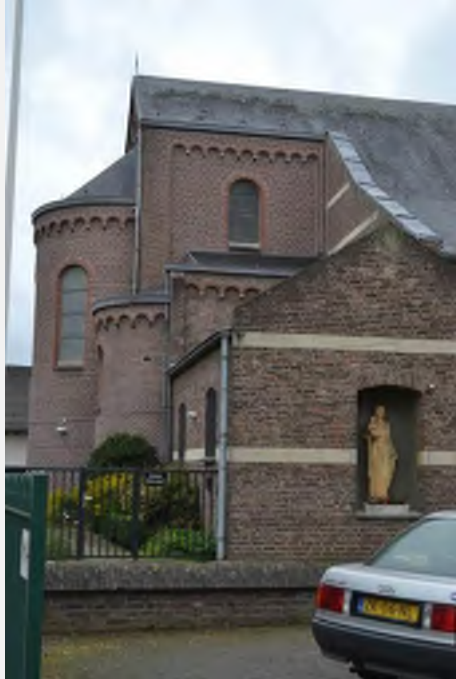
<p data-bbox="454 1514 603 1541"><i>Het koor uit 1905</i></p> </div> <div data-bbox="935 831 1391 1507">

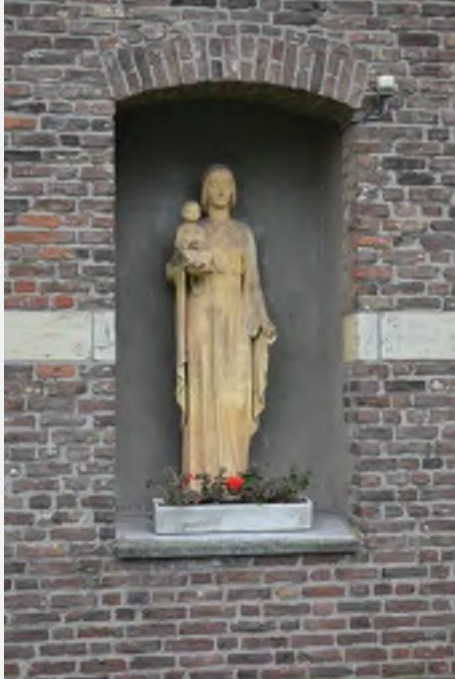
<p data-bbox="935 1514 1286 1541"><i>Mariabeeld in de zijgevel van de sacristie</i></p> </div>
OMSCHRIJVING	<p data-bbox="454 1581 571 1608"><b>Inleiding</b></p> <p data-bbox="454 1615 1398 1704">Parochiekerk H. Michaël met een koor uit 1905 en een schip uit 1960 naar ontwerp van architect F.P.J. Peutz. De toren uit ca.1750 en enkele interieurelementen zijn beschermd als rijksmonument.</p> <p data-bbox="454 1711 1398 1962">De geschiedenis van de parochiekerk van Heugem gaat terug tot de twaalfde eeuw, toen er al sprake was van een kerk in Heugem. In latere eeuwen werd het kerkgebouw diverse malen herbouwd en uitgebreid. In de tweede helft van de achttiende eeuw werd de kerk hersteld, waarbij vermoedelijk de huidige kerktoren tot stand kwam. In 1905 werd het koor vernieuwd, naar ontwerp van Jos Hollman. In 1960 werden het schip en de sacristie herbouwd naar ontwerp van Frits Peutz. Hierbij werden bouwmaterialen van het gesloopte gebouw hergebruikt, zodat er in de buitengevels nog oude baksteen en mergel waar te nemen is.</p>

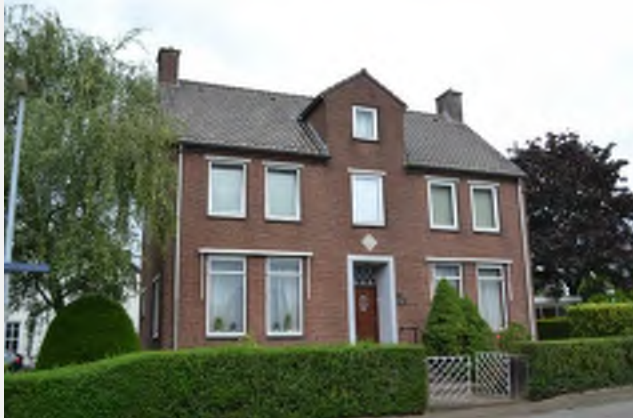
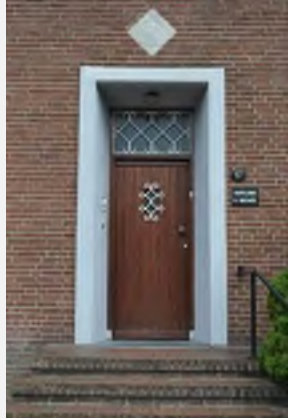
<p data-bbox="456 920 751 947"><i>De pastorie van de H. Michaelkerk</i></p> <p data-bbox="1102 920 1302 947"><i>Detail van de voordeur</i></p>
OMSCHRIJVING	<p data-bbox="456 994 571 1021"><b>Inleiding</b></p> <p data-bbox="456 1025 1398 1081">Pastorie van de H. Michaelkerk, gebouwd in 1953 naar ontwerp van Harry Koene in een sobere, traditionalistische Wederopbouwstijl.</p> <p data-bbox="456 1117 612 1144"><b>Beschrijving</b></p> <p data-bbox="456 1149 1398 1305">Vrijstaand pand van twee bouwlagen hoog, gedekt met een zadeldak met de nok parallel aan de straat. Het voorste dakvlak wordt doorbroken door een gemetselde bakstenen topgevel, boven de centrale toegangstravee van de voorgevel. De dakvlakken zijn gedekt met verbeterde Hollandse pannen. Aan de dakranden zijn zinken mastgoten bevestigd. Op beide dakeinden staat een gemetselde schoorsteen.</p> <p data-bbox="456 1310 1398 1496">De voorgevel is opgetrokken in roodoranje baksteen en is vijf traveeën breed. In de middelste travee is de toegang, voorzien van een gemetselde trap en een gecementeerde omlijsting. De terug gelegen oorspronkelijke houten voordeur heeft een bovenlicht en zowel het deurvenster als het bovenlicht zijn voorzien van siersmeedwerk. Boven de toegang is een ruitvormige hardstenen gevelsteen aangebracht met het jaartal '1661', een wapenschild en een laurierkrans. Het wapenschild is van de familie Asch-Spijker.</p> <p data-bbox="456 1500 1398 1686">Links en rechts van de voordeur zijn steeds twee rechthoekige vensters en op de eerste verdieping is in iedere travee een rechthoekig venster. Ze hebben keramische onderdorpels en betonnen bovenlateien. De ramen zijn vernieuwd in kunststof. In de centrale geveltop is nog een klein venster met kunststof raam. Het toegangshekje aan de straat, met twee deurtjes bevestigd aan bakstenen kolommen, heeft siersmeedwerk in dezelfde stijl als de voordeur.</p>

WAARDERING	<p data-bbox="456 1729 1398 1821">Het bouwwerk is “kenmerkend” gewaardeerd vanwege zijn historisch-ruimtelijke samenhang, architectuurhistorische en (cultuur)historische waarden en meer in het bijzonder omdat:</p> <ul data-bbox="456 1825 1398 2033" style="list-style-type: none"> <li>• het object deel uit maakt van de historische dorpskern van Heugem, waar het een functioneel ensemble vormt met de naastgelegen kerk. Het pand dient als pastorie en is dus onlosmakelijk verbonden met de kerk.</li> <li>• het object architectuurhistorische betekenis heeft vanwege de esthetische kwaliteit van het ontwerp.</li> <li>• het een plaatselijke uiting van een belangrijke (landelijke) architectuurstroming betreft, namelijk het Traditionalisme, met invloed van de Bossche school.</li> </ul>

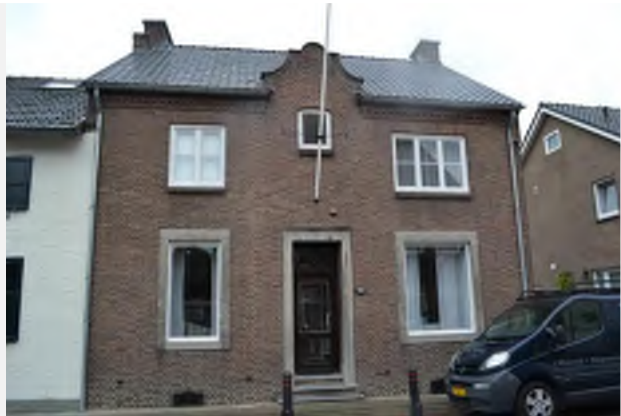
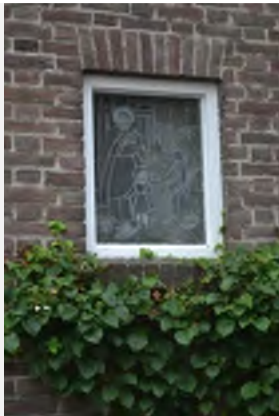
<p><i>Heugemerstraat 100</i></p> <p><i>Glas-in-loodraam in de zijgevel</i></p>
OMSCHRIJVING	<p><b>Inleiding</b> Woonhuis uit 1949, naar ontwerp van Harry Koene.</p> <p><b>Beschrijving</b> Halfvrijstaand woonhuis, onderkelderd en daarboven opgebouwd uit twee bouwlagen onder een zadeldak met de nok parallel aan de straat. Het voorste dakschild wordt doorbroken door een Vlaamse gevel in het midden van de voorgevel. De dakschilden zijn gedekt met Tuile-du-Nord dakpannen. Aan de dakvoeten zijn zinken mastgoten bevestigd.</p> <p>De buitengevels zijn opgetrokken in bruine baksteen in Vlaams verband. De voorgevel is drie gevelassen breed. In de centrale as is de toegang, voorzien van een gemetseld trapje en een kunststenen deuromlijsting. De bovenlatei draagt in gegraveerde witte letters de tekst 'anno 1949'. De voordeur is vernieuwd maar het bovenlicht met glas-in-lood is nog oorspronkelijk. Boven de deur is een vlaggenstok bevestigd. Links en rechts van de voordeur zijn vensters, waarbij het rechter breder is. Ze hebben kunststenen omlijstingen en vernieuwde ramen (oorspronkelijk hadden de ramen een roedeverdeling). Onder de vensters zijn kelderlichten met gemetselde segmentbogen en siersmeedwerk voor de openingen. Op de eerste verdieping is in iedere buitenste travee een venster (smal aan de linker zijde, breed aan de rechterzijde), met een gemetselde onderdorpel en een hanenkam aan de bovenzijde. Ze bevatten de oorspronkelijke houten ramen met roedeverdeling: tweedelig aan de linkerzijde en driedelig aan de rechterzijde. In de centrale travee is een klein getoogd venster met houten raam, waaruit het niet oorspronkelijke glas-in-lood verdwenen is. De middelste travee wordt bekroond door de in-en-uit zwenkend gemetselde Vlaamse gevel met halfronde bekroning. Het metselwerk wordt beëindigd met een meegevormde rollaag. De geveldelen aan weerszijden van de Vlaamse gevel eindigen in gemetselde tandlijsten.</p> <p>In de rechter zijgevel is een venster met een (oorspronkelijk) figuratief glas-in-loodraam.</p>

WAARDERING	<p>Het bouwwerk is "dominant" gewaardeerd vanwege zijn architectuurhistorische waarden en meer in het bijzonder omdat:</p> <ul style="list-style-type: none"> <li>het object een zeldzaam voorbeeld is van kwalitatief hoogstaande Wederopbouw woonhuisarchitectuur binnen de oude dorpskern van Heugem.</li> </ul>

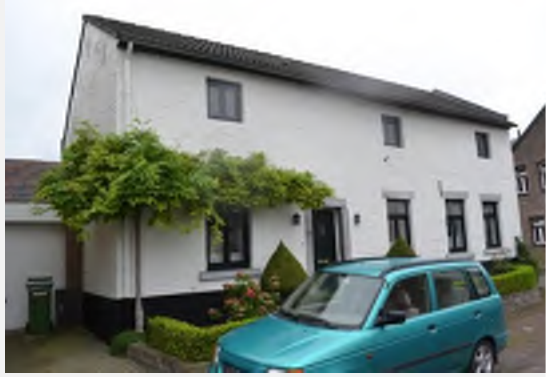
<p><i>Heugemerstraat 104a</i></p>
OMSCHRIJVING	<p><b>Inleiding</b> Vrijstaand woonhuis uit de (vroeg) negentiende eeuw in traditionele bouwstijl.</p> <p><b>Beschrijving</b> Vrijstaand pand van twee bouwlagen hoog onder een zadeldak met de nok parallel aan de straat. Het dak is gedekt met betonpannen en aan de voorste dakvoet is een zinken mastgoot bevestigd. De buitengevels zijn opgetrokken in baksteen en (later) wit geschilderd, met een zwarte plint. Op de begane grond zijn vijf gevelopeningen. De tweede van links is de toegang en deze heeft een omlijsting van slordig geplaatste hardstenen dorpels (mogelijk herplaatst) en een moderne voordeur. Links van de deur is één venster en rechts zijn er drie. Ze hebben hardstenen onderdorpels en lateien en moderne houten T-ramen. De rechter twee vensters zijn in de tweede helft van de twintigste eeuw toegevoegd. Op de eerste verdieping zijn boven het eerste, derde en vijfde venster van de begane grond kleinere vensteropeningen gemaakt, met een gemetselde onderdorpel en vernieuwde ramen. Mogelijk is de eerste verdieping later aangebracht. In de zijgevels zijn ter hoogte van de balklagen en de daggingen platte gesmede muurankers aangebracht.</p>

WAARDERING	<p>Het bouwwerk is “kenmerkend” gewaardeerd vanwege zijn historisch-ruimtelijke samenhang en architectuurhistorische waarden en meer in het bijzonder omdat:</p> <ul style="list-style-type: none"> <li>• het object deel uit maakt van de historische dorpskern van Heugem. In 1830 was er al sprake van bebouwing op deze plek, mogelijk gaat het om hetzelfde pand.</li> <li>• het object ruimtelijk bepalend c.q. markant voor de omgeving is, vanwege de hoekligging.</li> <li>• het qua bouwvolume en materiaalgebruik kenmerkend is voor het streekeigen bouwen.</li> </ul> <p>Waardevolle elementen die bijdragen aan bovengenoemde waardering zijn onder andere:</p> <ul style="list-style-type: none"> <li>• de oude hardstenen boven- en onderdorpels</li> <li>• de gesmede muurankers</li> </ul> <p>Het pand is niet dominant gewaardeerd vanwege:</p>

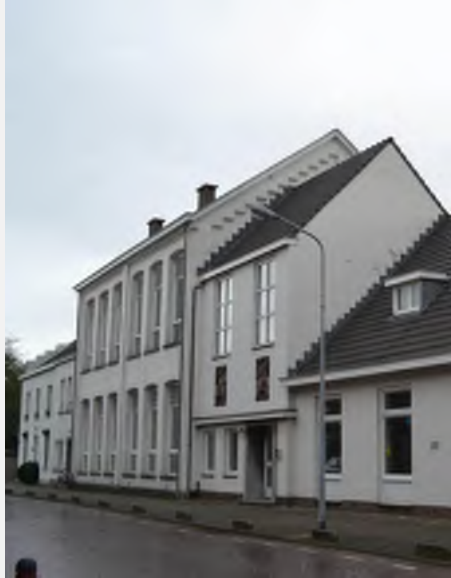
<p data-bbox="454 1046 853 1072"><i>De bebouwing aan de Heugemerstraat 213-215</i></p> </div> <div style="width: 45%;">

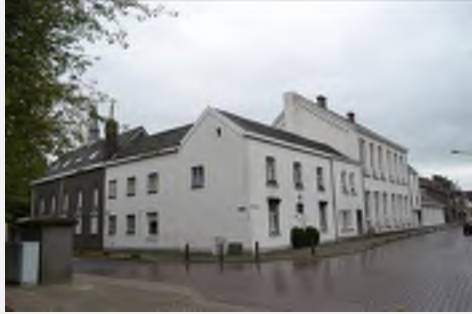
<p data-bbox="917 813 1308 840"><i>Overzicht van het complex vanuit het noorden</i></p> </div> </div>
OMSCHRIJVING	<p data-bbox="454 1113 571 1142"><b>Inleiding</b></p> <p data-bbox="454 1146 1390 1238">Voormalig klooster van de Zusters van het H. Sacrament en van Liefde, met kapel en schoolgebouw. De oudste bouwdelen dateren uit de late negentiende eeuw, de school uit ca.1900.</p> <p data-bbox="454 1272 614 1301"><b>Beschrijving</b></p> <p data-bbox="454 1305 1390 1397">Het complex bestaat uit verschillende bouwvolumes die in een L-vorm gegroepeerd zijn op de hoek van de Heugemerstraat en De Beente aan de rand van de historische dorpskern van Heugem.</p> <p data-bbox="454 1433 1390 1845">Aansluitend aan de kapel is, op de hoek van de straten, een L-vormig, tweelaags bouwvolume met adres Heugemerstraat 213. Het bestaat uit twee vleugels, ieder met een zadeldak gedekt met muldenpannen. Het is in de late negentiende eeuw tot stand gekomen en fungeerde als <u>klooster / woonhuis</u> voor de zusters. Op de begane grond van het gebouw aan De Beente was de keuken en kolenopslag, op de verdieping een slaapzaal. Het gebouw aan de Heugemerstraat bevatte de woonvertrekken. De buitengevels zijn opgetrokken in baksteen en later wit geschilderd. Aan de Heugemerstraat is een gepleisterde plint met blokmotief. Deze gevel is drie gevelassen breed en heeft in het midden een toegang met een vernieuwde deur. Boven de toegang is een wapenschild aangebracht. Links en rechts ervan en in de drie gevelassen van de verdieping zijn vensters met gemetselde segmentbogen en hardstenen onderdorpels. Ze bevatten houten T-ramen met een gedeeld bovenlicht. In de linker zijgevel is slechts één venster, aan de linkerzijde van de eerste verdieping. Het bevat een dubbel houten draairaam.</p> <p data-bbox="454 1850 1390 1942">De straatgevel van de vleugel aan De Beente heeft in iedere bouwlaag drie gevelopeningen. Ze bevatten dubbele houten draairamen, behalve het grotere rechter venster op de begane grond dat een enkel houten raam heeft.</p>

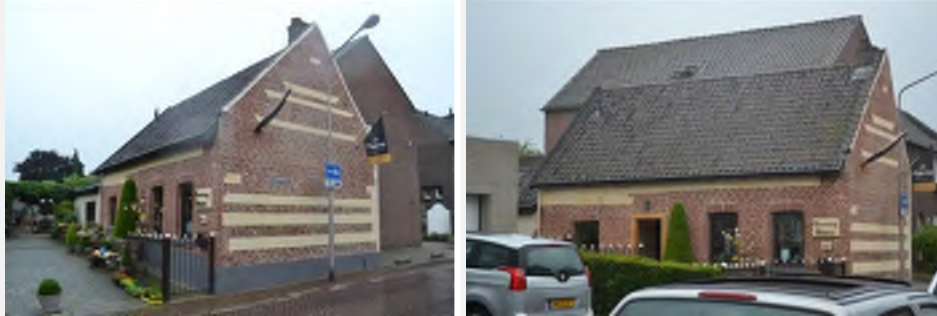
<p><i>Heugemerstraat 251</i></p>
OMSCHRIJVING	<p><b>Inleiding</b> Eenvoudig boerenwoning in traditionele bouwstijl met mergel en baksteen.</p> <p><b>Beschrijving</b> Vrijstaand pand, opgebouwd uit één bouwlaag met een zadeldak haaks op de weg. Het dak is gedekt met gesmoorde Hollandse pannen en er is een houten bakgoot aan de dakvoeten bevestigd. De buitengevels zijn opgebouwd in baksteen, met plaatselijk spekbanden in mergelsteen. Er is een gecementeerde plint. De topgevel aan de straat is een blinde gevel met op de begane grond vier en in de geveltop vier spekbanden. De geveltop is voorzien van gemetselde vlechtingen. De linker zijgevel is vier gevelassen breed. In de tweede as van links bevindt zich een toegang met een moderne deur. Links ervan is een klein venster met een gemetselde rollaag aan de bovenzijde en een modern raam. Rechts zijn twee oudere vensters met gemetselde segmentbogen en vernieuwde ramen. De vensters hebben hardstenen onderdorpels. Het pand was tot vrij recent wit geschilderd, maar de verflaag is verwijderd. Het pand staat al afgebeeld op de kadastrale minuutkaart uit 1828.</p>

WAARDERING	<p>Het bouwwerk is “kenmerkend” gewaardeerd vanwege zijn historisch-ruimtelijke samenhang, en architectonische waarden en meer in het bijzonder omdat:</p> <ul style="list-style-type: none"> <li>• het object deel uit maakt van de historische bebouwing van de dorpskern van Heugem.</li> <li>• het een voor de dorpskern van Heugem typerende ligging en bouwvorm heeft met de voorgevel in de rooilijn van de straat en nok haaks op de straat.</li> <li>• het pand een voorbeeld is van het streekeigen bouwen eind achttiende en begin negentiende eeuw.</li> </ul> <p>Waardevolle elementen die bijdragen aan bovengenoemde waardering zijn onder andere:</p> <ul style="list-style-type: none"> <li>• de afwisseling van mergel en baksteen</li> <li>• de bakstenen vlechtingen</li> <li>• de hardstenen onderdorpels</li> </ul> <p>Het pand is niet dominant gewaardeerd vanwege:</p> <ul style="list-style-type: none"> <li>• de aantasting van de authenticiteit (vernieuwde ramen en deuren)</li> </ul>

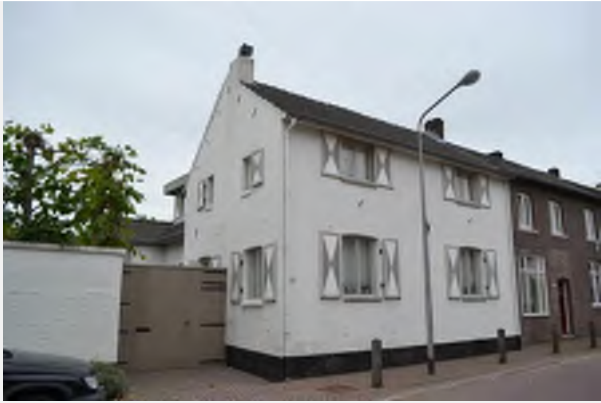
<p>Heugemerstraat 273</p>
OMSCHRIJVING	<p><b>Inleiding</b> Woonhuis met eenvoudige traditionele architectuur met een kern van vóór 1830.</p> <p><b>Beschrijving</b> Half-vrijstaand woonhuis van twee bouwlagen hoog, gedekt met een zadeldak met de nok parallel aan de straat. Het dak is gedekt met muldenpannen. Aan de dakrand is een zinken mastgoot bevestigd. De buitengevels zijn hoofdzakelijk in baksteen opgetrokken, maar in de noordelijke zijgevel zijn ook mergelstenen speklagen in de geveltop zichtbaar. De voorgevel lijkt in de twintigste eeuw opnieuw te zijn opgemetseld, dan wel voorzien van een klampmuur. Het muurwerk is later wit geverfd. De voorgevel is twee traveeën breed. In iedere travee is in beide bouwlagen een venster met een gemetselde segmentboog aan de bovenzijde en een dunne stenen onderdorpel. De houten draairamen en vensterluiken dateren uit ca.1955. In de linker zijgevel is zichtbaar dat de baksteen wordt afgewisseld door mergelblokken. Op de begane grond zij twee vensters met gemetselde segmentbogen (ouder dan die in de voorgevel) en gemetselde onderdorpels. In de geveltop zijn twee vierkante vensters. Ook hier dateren de ramen en vensterluiken uit ca.1955. Uit het bouwdoossier blijkt dat het pand in 1938 met een halve bouwlaag is opgehoogd, waarbij de eerste verdieping ontstond. Deze wijziging van het daksilhouet is ook zichtbaar in de linker zijgevel.</p>

WAARDERING	<p>Het bouwwerk is “kenmerkend” gewaardeerd vanwege zijn historisch-ruimtelijke samenhang en architectonische waarden en meer in het bijzonder omdat:</p> <ul style="list-style-type: none"> <li>• het object deel uit maakt van de historische dorpskern van Heugem. In 1830 was er reeds sprake van bebouwing op deze plek, die dezelfde afmetingen had als het huidige pand.</li> <li>• het object ruimtelijk bepalend c.q. markant voor de omgeving is, vanwege de ligging in de rooilijn.</li> <li>• het qua bouwvolume en materiaalgebruik kenmerkend is voor het streekeigen bouwen.</li> </ul> <p>Waardevolle elementen die bijdragen aan bovengenoemde waardering zijn onder andere:</p>
