# Bestemmingsplan Bijlagen Bij De Regels

## Zonneweide Lanakerveld

# **Bijlage 1 Landschappelijke inpassing Zonneweide Lanakerveld**

# Landschappelijke inpassing zonnepark 'Lanakerveld' te Maastricht

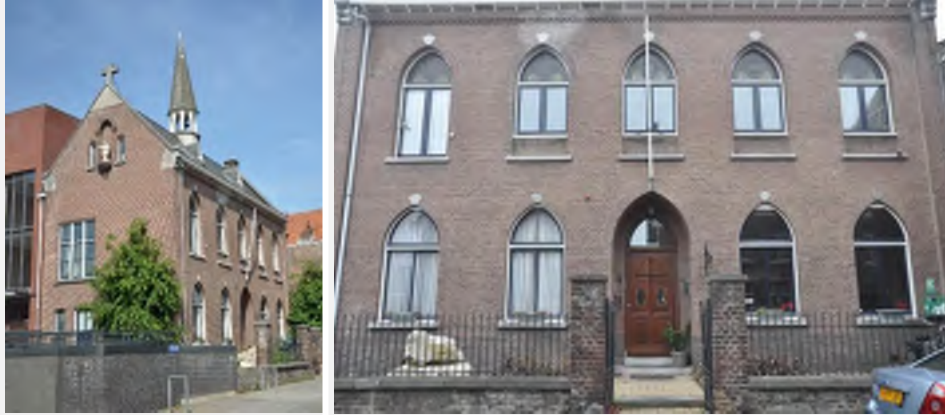
<p><i>Kerkstraat 1: linker zijgevel</i>      <i>Detail van de voorgevel</i></p>
OMSCHRIJVING	<p><b>Inleiding</b> Voormalig klooster van de Zusters van Roosendaal/Mariadal uit 1928 in neogotische stijl, gelegen binnen de bebouwde kom van Borgharen.</p> <p><b>Beschrijving</b> Het klooster werd gebouwd voor de Zusters van Roosendaal (ook wel Zusters van Mariadal genoemd), een Franciscanessenorde uit Roosendaal behorende tot de Penitenten Recollectinen. Zij kwamen in 1928 naar Borgharen om het onderwijs van de parochiale meisjesschool op zich te nemen. Het voormalige klooster is een half vrijstaand gebouw van twee bouwlagen hoog met een kapverdieping onder een zadeldak parallel aan de straat. De buitengevels zijn opgetrokken in baksteen, met een donkere steen in de plint en een roodbruine steen voor het opgaande muurwerk. De voorgevel is twee bouwlagen hoog en is vijf gevelassen breed. Er zijn gemetselde hoeklisenen en een gemetseld tandfries onder de goot. De toegang bevindt zich in de middelste as en heeft een portiek met een spitsboogvormige beëindiging. In het portiek is een hardstenen trapje en een terug liggende, oorspronkelijke decoratieve houten deur met spitsboogvormig bovenlicht. Links en rechts van de toegang zijn twee spitsboogvormige vensters met oorspronkelijke houten T-ramen. Ze zijn voorzien van ingebouwde oorspronkelijke rolluiken. Op de eerste verdieping zijn vijf spitsboogvormige vensters met oorspronkelijke houten T-ramen, waarvan de rechter vier aan de onderzijde ingekort zijn door een borstwering met siermetselwerk tussen het raam en de onderdorpel. Alle verdiepingsramen hebben decoratief glas-in-lood in het bovenlicht. Aan het kozijn van het middelste venster is een vlaggenmast bevestigd. Alle vensters hebben hardstenen onderdorpels en een hardstenen sluitsteen in de spitsboogbeëindiging. De linker zijgevel heeft op de begane grond een toegang met links daarvan een klein venster. De deur en het raam ogen oorspronkelijk. Op de eerste verdieping is links in de gevel een breed venster met een oorspronkelijk, driedelig houten raam met bovenlichten. Alle gevelopeningen hebben een gemetselde hanenkam aan de bovenzijde en de vensters hebben hardstenen onderdorpels. In de geveltop is een gemetselde spitsboognis met een gemetselde console aan de onderzijde, waarop een Christusbeeld is geplaatst. Boven deze nis is de top van de gevel gecementeerd. Links en rechts hiervan zijn smalle hoge vensters met houten ramen. De schouderstukken van de topgevel rusten op geprofileerde</p>

<p>hardstenen kraagstenen. Op de geveltop is een hardstenen kruis geplaatst, dat voorzien is van siermotieven in reliëf.</p> <p>Het dak is gedekt met leien en aan de dakranden zijn geprofileerde houten bakgoten op houten sierklosjes bevestigd. In het noordelijke dakvlak zijn twee driehoekige dakkapellen met oorspronkelijke houten ramen. In het midden van het dak is een dakruiter geplaatst met daarin een klok. De borstwering van de dakruiter en het dak zijn met leien bekleed, de klokkenstoel is van hout en opengewerkt.</p> <p>De voortuin wordt afgescheiden met een oorspronkelijke bakstenen tuinmuur met hoge hoekkolommen, waartussen smeedijzeren hekwerken zijn geplaatst. De kolommen en de lage muurtjes zijn voorzien van afdekstenen.</p>
<p>WAARDERING</p>	<p>Het bouwwerk is “dominant” gewaardeerd vanwege zijn historisch-ruimtelijke samenhang, architectuurhistorische en (cultuur)historische waarden en meer in het bijzonder omdat:</p> <ul style="list-style-type: none"> <li>• het object deel uit maakt van de historische dorpskern van Borgharen.</li> <li>• het object ruimtelijk bepalend c.q. markant voor de omgeving is door de hoekligging.</li> <li>• het gebouw of object mede in relatie tot zijn omgeving een bijzondere beleving heeft en belangrijk is voor de identiteit van de omgeving.</li> <li>• het object architectuurhistorische betekenis heeft vanwege de esthetische kwaliteit van het ontwerp.</li> <li>• het ontwerp een hoge mate van architectonische gaafheid bezit.</li> <li>• het een plaatselijke uiting van een belangrijke (landelijke) architectuurstijl betreft, namelijk de neogotiek.</li> <li>• het een bijzondere detaillering en bijzondere ornamenten heeft, zoals het siermetselwerk, glas-in-lood, de beeldnis en de dakruiter.</li> <li>• het object betekenis voor de plaatselijke geschiedenis als uitdrukking van een maatschappelijke en geestelijke ontwikkeling bezit.</li> </ul> <p>Waardevolle elementen die bijdragen aan bovengenoemde waardering zijn onder andere:</p> <ul style="list-style-type: none"> <li>• het siermetselwerk</li> <li>• de oorspronkelijke ramen</li> <li>• de ingebouwde oorspronkelijke rolluiken</li> <li>• de oorspronkelijke voordeur</li> <li>• de hardstenen dorpels, sierstenen en kraagstenen</li> <li>• het glas-in-lood</li> <li>• de beeldnis en het Christusbeeld</li> <li>• het hardstenen kruis</li> <li>• de gootlijst</li> <li>• de dakkapellen</li> <li>• de dakruiter</li> <li>• de erfafscheiding</li> </ul>

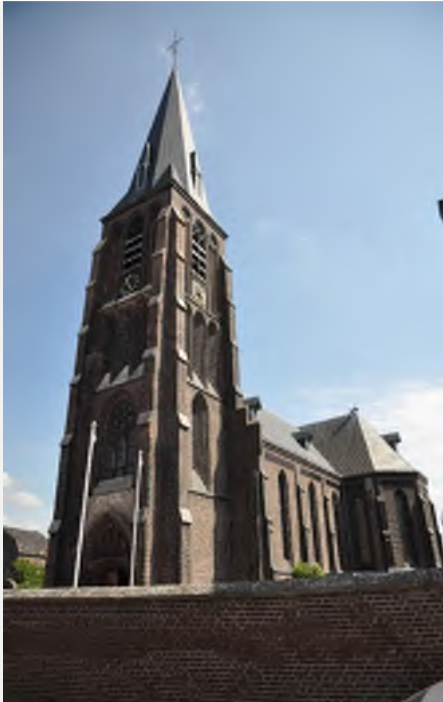
<p data-bbox="456 1167 900 1193"><i>De H. Corneliskerk</i></p>

De toren heeft een overhoeks ingesnoerde, achzijdige torenspits, bekroond met een gesmeed kruis met daarop een windhaan. Het dak is gedekt met leien. Er zijn vier smalle dakvensters met spitse dakjes. Het schip, transept en de zijbeuken hebben schilddaken, gedekt met leien. Op verschillende plekken zijn nog oorspronkelijke dakkapellen aanwezig met een zadeldakje met dakoverstek, gedekt met leien. Het overstek is voorzien van een houten windveer met driepasmotief. De kapellen hebben houten luiken met neogotisch siersmeedwerk. De dakpunten van het transept zijn bekroond met een piron, de dakpunt van de absis is bekroond met een gesmeed sierkruis.

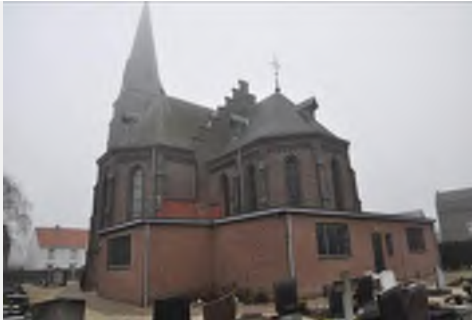
<p data-bbox="917 786 1390 813"><i>De absis en de aanbouw uit 1963</i></p>

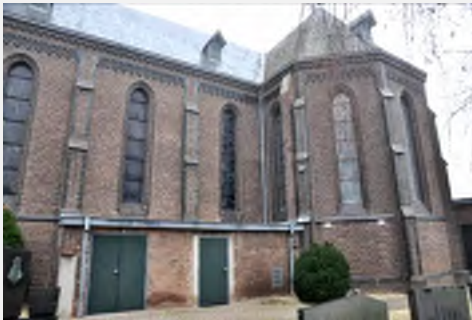
<p data-bbox="917 1167 1390 1193"><i>De zuidzijde van het schip met de éénlaags aanbouw</i></p>

- De latere aanbouw aan de zuidzijde van het schip verstoort het gevelbeeld, door het gebrek aan architectonische kwaliteit. Verwijdering of vervanging door een meer passend bouwvolume is wenselijk.

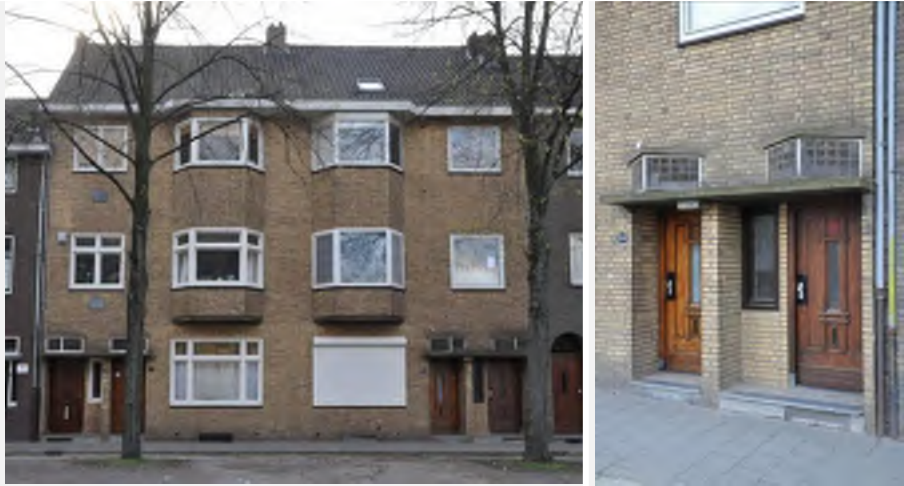
<p data-bbox="454 952 722 976"><i>Koning Clovisstraat 16ab- 18ab</i></p>
OMSCHRIJVING	<p data-bbox="454 1016 574 1046"><b>Inleiding</b></p> <p data-bbox="454 1048 1398 1108">Dubbel woonhuis met beneden- en bovenwoningen uit 1935, gelegen binnen de bebouwde kom van Wittevrouwenveld.</p> <p data-bbox="454 1144 616 1173"><b>Beschrijving</b></p> <p data-bbox="454 1176 1398 1267">Spiegelsymmetrische tussenwoningen, opgebouwd uit drie bouwlagen onder een zadeldak gedekt met Hollandse pannen. Het voorste dakschild van nr. 16ab bevat een recent dakvenster. Aan het dak is een bakgoot met boeiboord.</p> <p data-bbox="454 1270 1398 1648">De gevel is opgetrokken in gele baksteen in kettingverband. Het voegwerk is oorspronkelijk. De voorgevels hebben elk twee gevelassen. De toegangen bevinden zich in de buitenste gevelassen en bevatten elk twee voordeuren in ondiepe portieken met een hardstenen trede. De houten voordeuren van beide panden zijn origineel, de deuren van nr. 16ab hebben elk een smal, hoog deurraam. In de portieken van de buitenste voordeuren bevindt zich eveneens een smal zijvenster met een houten raam. De portiekopeningen worden afgedekt door een betonnen afdak. Erboven bevinden zich bovenlichten die afgedekt worden door een betonnen luifel. De bovenlichten hebben tweedelige houten ramen die in een punt naar voren steken en die in beide panden nog voorzien zijn van het oorspronkelijke glas-in-lood. In de binnenste gevelassen van de begane grond bevindt zich bij elk pand een venster. Op nr. 16ab is dit raam vervangen en voorzien van een rolluik.</p> <p data-bbox="454 1650 1398 1906">Op de eerste verdieping zijn in de buitenste gevelas vensters die oorspronkelijk tweedelige houten ramen bevatten met bovenlichten voorzien van glas-in-lood. In de binnenste gevelas is een naar de tweede verdieping doorlopende, driezijdige erker met een gemetselde borstwering en een betonnen onderdorpel. Deze erker bevatte op beide verdiepingen een origineel, driedelig houten raam met bovenlichten met glas-in-lood en heeft een keramische onderdorpel. De eerste en tweede verdieping van nr. 16ab bevatten dezelfde vensters als nr. 18ab, maar de oorspronkelijke houten ramen zijn vervangen door vereenvoudigde ramen in kunststof. Ook de erkervensters zijn vernieuwd.</p>

<p>WAARDERING</p>	<p>Het bouwwerk is “dominant” gewaardeerd vanwege zijn historisch-stedenbouwkundige samenhang en architectuurhistorische waarden en meer in het bijzonder omdat:</p> <ul style="list-style-type: none"> <li>• het object onderdeel is van en ondersteunend is aan een straatwand met voorgevels uit overwegend dezelfde bouwperiode, die een eenheid vormen door maatvoering en ritmering.</li> <li>• het object architectuurhistorische betekenis heeft vanwege de esthetische kwaliteit van het ontwerp.</li> <li>• het ontwerp een hoge mate van architectonische gaafheid bezit.</li> <li>• het een bijzondere detaillering en bijzondere ornamenten heeft, zoals de geleding van de gevel en het glas-in-lood.</li> </ul> <p>Waardevolle elementen die bijdragen aan bovengenoemde waardering zijn onder andere:</p> <ul style="list-style-type: none"> <li>• de oorspronkelijke voordeuren</li> <li>• het oorspronkelijke metsel- en voegwerk</li> <li>• de oorspronkelijke houten ramen van nr. 18ab</li> <li>• het oorspronkelijke glas-in-lood</li> <li>• de betonnen luifels</li> <li>• de kunststenen onderdorpels</li> <li>• de hardstenen trapjes</li> </ul>

<p>RICHTLIJNEN</p>	<p>Algemeen:</p> <ul style="list-style-type: none"> <li>• Voor de algemene richtlijnen voor dominante en kenmerkende bouwwerken, alsmede de waardevolle cultuurhistorische elementen, zie paragraaf 2.1 van dit rapport.</li> <li>• Voor de algemene richtlijnen voor onderhoud en wijzigingen van waardevolle groenelementen, zie paragraaf 2.2 van dit rapport.</li> <li>• Voor de algemene richtlijnen voor onderhoud en wijzigingen in cultuurhistorische attentiegebieden en beschermde stadsgezichten, zie paragraaf 2.3 van dit rapport.</li> </ul> <p>Objectgericht:</p> <ul style="list-style-type: none"> <li>• Indien de ramen van nr.16ab vernieuwd moeten worden, dit bij voorkeur doen op basis van het oorspronkelijke ontwerp (zie nr.18ab).</li> <li>• De rolluiken bij nr.16 doen afbreuk aan het historische ontwerp. Bij voorkeur verwijderen.</li> </ul>

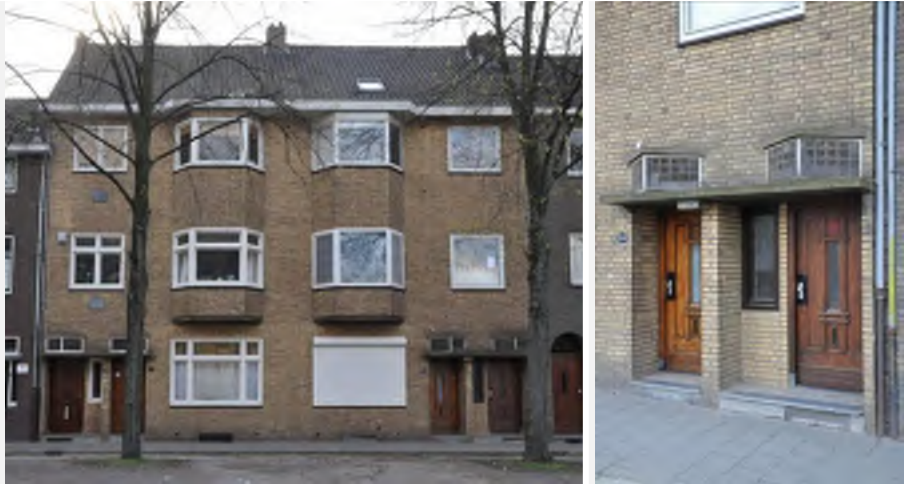
<p data-bbox="454 949 722 976"><i>Koning Clovisstraat 16ab- 18ab</i></p>
OMSCHRIJVING	<p data-bbox="454 1016 571 1043"><b>Inleiding</b></p> <p data-bbox="454 1050 1398 1108">Dubbel woonhuis met beneden- en bovenwoningen uit 1935, gelegen binnen de bebouwde kom van Wittevrouwenveld.</p> <p data-bbox="454 1144 612 1171"><b>Beschrijving</b></p> <p data-bbox="454 1178 1398 1267">Spiegelsymmetrische tussenwoningen, opgebouwd uit drie bouwlagen onder een zadeldak gedekt met Hollandse pannen. Het voorste dakschild van nr. 16ab bevat een recent dakvenster. Aan het dak is een bakgoot met boeiboord.</p> <p data-bbox="454 1274 1398 1715">De gevel is opgetrokken in gele baksteen in kettingverband. Het voegwerk is oorspronkelijk. De voorgevels hebben elk twee gevelassen. De toegangen bevinden zich in de buitenste gevelassen en bevatten elk twee voordeuren in ondiepe portieken met een hardstenen trede. De houten voordeuren van beide panden zijn origineel, de deuren van nr. 16ab hebben elk een smal, hoog deurraam. In de portieken van de buitenste voordeuren bevindt zich eveneens een smal zijvenster met een houten raam. Dit raam heeft op nr. 18b het originele glas-in-lood behouden. De portiekopeningen worden afgedekt door een betonnen afdak. Erboven bevinden zich bovenlichten die afgedekt worden door een betonnen luifel. De bovenlichten hebben tweedelige houten ramen die in een punt naar voren steken en die in beide panden nog voorzien zijn van het oorspronkelijke glas-in-lood. In de binnenste gevelassen van de begane grond bevindt zich bij elk pand een venster. Dit venster heeft op nr. 18ab een driedelig origineel houten raam met bovenlichten voorzien van glas-in-lood en een keramische onderdorpel. Op nr. 16ab is dit raam vervangen en voorzien van een rolluik.</p> <p data-bbox="454 1722 1398 1939">Op de eerste verdieping is in de buitenste gevelas een venster met een tweedelig origineel houten raam met bovenlichten voorzien van glas-in-lood. In de binnenste gevelas is een naar de tweede verdieping doorlopende, driezijdige erker met een gemetselde borstwering en een betonnen onderdorpel. Deze erker bevat op beide verdiepingen een origineel, driedelig houten raam met bovenlichten met glas-in-lood en heeft een keramische onderdorpel. In de linker gevelas op de tweede verdieping is een venster met een tweedelig origineel houten raam.</p> <p data-bbox="454 1946 1398 2000">In de linker gevelas bevinden zich hardstenen plaquettes onder de vensters op de eerste en tweede verdieping.</p>

<p>WAARDERING</p>	<p>Het bouwwerk is “dominant” gewaardeerd vanwege zijn historisch-stedenbouwkundige samenhang en architectuurhistorische waarden en meer in het bijzonder omdat:</p> <ul style="list-style-type: none"> <li>• het object onderdeel is van en ondersteunend is aan een straatwand met voorgevels uit overwegend dezelfde bouwperiode, die een eenheid vormen door maatvoering en ritmering.</li> <li>• het object architectuurhistorische betekenis heeft vanwege de esthetische kwaliteit van het ontwerp.</li> <li>• het ontwerp een hoge mate van architectonische gaafheid bezit.</li> <li>• het een bijzondere detaillering en bijzondere ornamenten heeft, zoals de geleding van de gevel en het glas-in-lood.</li> </ul> <p>Waardevolle elementen die bijdragen aan bovengenoemde waardering zijn onder andere:</p> <ul style="list-style-type: none"> <li>• de oorspronkelijke voordeuren</li> <li>• het oorspronkelijke metsel- en voegwerk</li> <li>• de oorspronkelijke houten ramen</li> <li>• het oorspronkelijke glas-in-lood</li> <li>• de betonnen luifels</li> <li>• de kunststenen onderdorpels</li> <li>• de hardstenen trapjes</li> </ul>

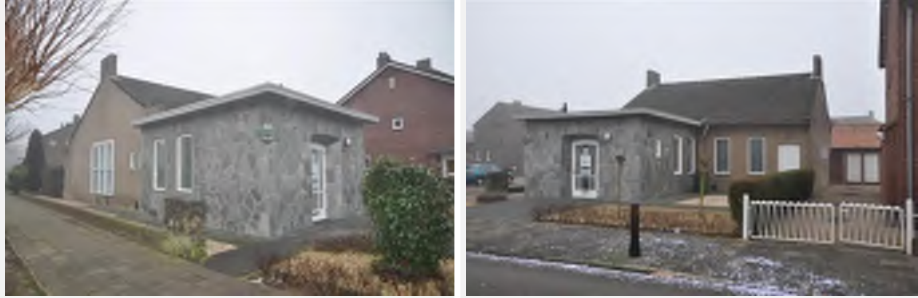
<p><i>Koningskampstraat 1a</i></p>
OMSCHRIJVING	<p><b>Inleiding</b> Voormalig wijkgebouw van het Groene Kruis uit 1956, gelegen binnen de bebouwde kom van Borgharen.</p> <p><b>Beschrijving</b> Vrijstaand gebouw, gelegen op de hoek van de Koningskampstraat en de Beatrixstraat. Het hoofdvolume is één bouwlaag hoog en gedekt met een zadeldak parallel aan de straat. Vóór dit gebouw is een forse entree-uitbouw van één bouwlaag met een plat dak. Het hoofdgebouw is opgetrokken in gele baksteen in wildverband. In de voorgevel zijn naast het entreegebouw twee getoogde vensters met oorspronkelijke ramen. Rechts is een oorspronkelijke toegang met een blinde deur. In de noordelijke zijgevel, een topgevel, is een breed venster met een oorspronkelijk zesdelig raam. In het metselwerk erboven is een kleine, gemetselde ontlastingsboog. Rechts van het venster zijn twee kleine getoogde vensters met oorspronkelijke ramen. Het dak van het hoofdvolume is gedekt met betonpannen en voorzien van zinken mastgoten. Boven iedere zijgevel is een gemetselde schoorsteen.</p> <p>Het entreegebouw heeft een gevelbekleding van 'flagstones'. In de voorgevel bevindt zich de toegang met een verdiept portiek en een oorspronkelijke houten voordeur met grote deurvensters. In beide zijgevels zijn twee getoogde vensters met omlijstingen van gele baksteen en oorspronkelijke ramen. In de rechter zijgevel is nabij de voorgevel nog een klein venster met oorspronkelijk raam. De linker hoek van de voorgevel is geaccentueerd met een tweezijdig groen keramisch kruis, verwijzend naar de oorspronkelijke functie van Groene Kruisgebouw. Het platte dak heeft een betonnen dakoverstek.</p>

WAARDERING	<p>Het bouwwerk is "dominant" gewaardeerd vanwege zijn architectuurhistorische en (cultuur)historische waarden en meer in het bijzonder omdat:</p> <ul style="list-style-type: none"> <li>• het object ruimtelijk bepalend c.q. markant voor de omgeving is, wegens de hoekligging.</li> <li>• het object architectuurhistorische betekenis heeft vanwege de esthetische kwaliteit van het ontwerp.</li> <li>• het ontwerp een hoge mate van architectonische gaafheid bezit.</li> <li>• het een bijzonder materiaalgebruik en bijzondere ornamenten heeft, namelijk de gevelbekleding met flagstones en het keramische kruis.</li> <li>• het object betekenis voor de plaatselijke geschiedenis als uitdrukking van een maatschappelijke ontwikkeling bezit. Het betreft een gaaf voorbeeld van een wijkgebouw, dat binnen de na-oorlogse gezondheidszorg in de kern Borgharen een belangrijke rol speelde.</li> </ul>

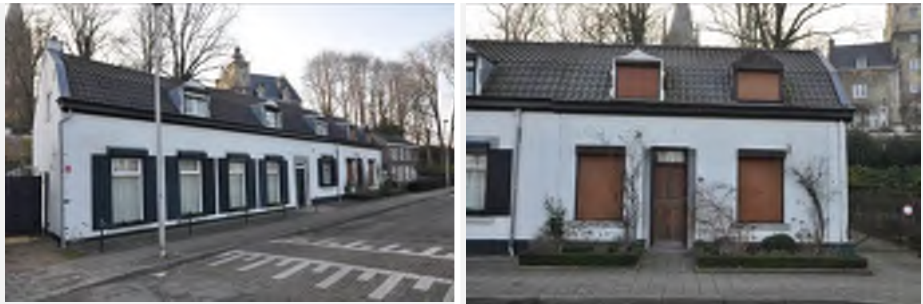
<p>Lage Kanaaldijk 66 (rechts) en 67 (links)      Nr.66</p>
OMSCHRIJVING	<p><b>Inleiding</b> Dubbel woonhuis uit de vroege negentiende eeuw, gelegen binnen de bebouwde kom van Maastricht.</p> <p><b>Beschrijving</b> Twee aaneen geschakelde woonhuizen van één bouwlaag hoog, gedekt met een mansardedak. Het dak is gedekt met gesmoorde Hollandse pannen. Aan het voorste dakschild zijn geprofileerde houten bakgoten bevestigd. In het voorste dakschild zijn twee moderne dakkapellen met een zadeldakje en rolluiken. De buitengevels zijn opgetrokken in baksteen en later wit geschilderd. <u>Nr.66</u> is drie vensterassen breed, met een toegang in het midden. Deze heeft hardstenen zijposten en bevat een houten deur met gesneden sierpanelen uit de late negentiende eeuw. De vensters zijn voorzien van moderne rolluiken en hebben hardstenen onderdorpels.</p>

WAARDERING	<p>Het bouwwerk is “kenmerkend” gewaardeerd vanwege zijn historisch-ruimtelijke samenhang en architectonische waarden en meer in het bijzonder omdat:</p> <ul style="list-style-type: none"> <li>• het object deel uit maakt van de historische bebouwing langs de Lage Kanaaldijk.</li> <li>• de straatgevels een waardevolle maatvoering en ritmering bezitten.</li> <li>• het de typologische, functionele, bouwtechnische en architectuurhistorische kenmerken van het streekeigen bouwen heeft. De dubbele woning is typerend voor de kleinschalige, éénlaags woonbebouwing die de Lage Kanaaldijk in de late achttiende en de negentiende eeuw domineerde.</li> </ul> <p>Waardevolle elementen die bijdragen aan bovengenoemde waardering zijn onder andere:</p> <ul style="list-style-type: none"> <li>• de hardstenen dorpels en omlijstingen</li> </ul> <p>Het pand is niet dominant gewaardeerd vanwege:</p> <ul style="list-style-type: none"> <li>• de aantasting van de authenticiteit (vernieuwde ramen en deuren)</li> <li>• te weinig uniciteit</li> </ul>

- De rolluikkasten zijn storend in het gevelbeeld. Het is wenselijk om deze te vervangen door interne voorzieningen.

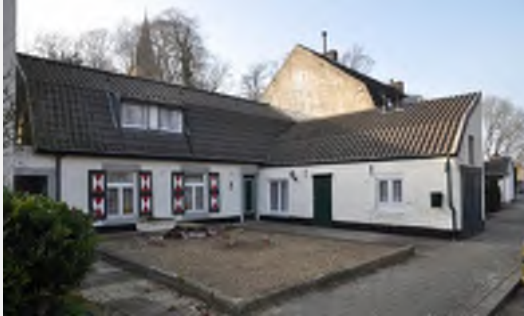
<p>Lage Kanaaldijk 72</p>
OMSCHRIJVING	<p><b>Inleiding</b> Woonhuis met schuur uit de negentiende eeuw, gelegen binnen de bebouwde kom van Maastricht.</p> <p><b>Beschrijving</b> Halfvrijstaand woonhuis van één bouwlaag hoog, gedekt met een mansardedak. Haaks op het woonhuis is rechts een aanbouw (schuur) van één bouwlaag hoog met een half mansardedak. De daken zijn gedekt met verbeterde Hollandse pannen. In het voorste dakvlak van het woonhuis is een brede, moderne dakkapel met twee ramen en een lessenaardak. Aan de dakvoeten zijn zinken bakgoten bevestigd. De buitengevels zijn opgetrokken in baksteen en later wit geschilderd, met een zwarte plint. De voorgevel van het woonhuis heeft links twee vensters met hardstenen boven- en onderdorpels en houten T-ramen. Ze hebben decoratieve houten luiken. Geheel rechts is een toegang met een hardstenen omlijsting en een houten voordeur. De rechter aanbouw heeft in de zuidoostgevel een toegang en links en rechts ervan een venster. De openingen zijn secundair ingebroken en de ramen en deur dateren uit de late twintigste eeuw. In de kopse gevel is een poort met een dubbele houten deur en daarboven een venster/laadopening. Ooit had het gebouw een U-vorm, waarvan de linker vleugel in de twintigste eeuw is verdwenen.</p>

WAARDERING	<p>Het bouwwerk is “kenmerkend” gewaardeerd vanwege zijn historisch-ruimtelijke samenhang en architectonische waarden en meer in het bijzonder omdat:</p> <ul style="list-style-type: none"> <li>• het object deel uit maakt van de historische bebouwing van de Lage Kanaaldijk.</li> <li>• de straatgevels een waardevolle maatvoering en ritmering bezitten.</li> <li>• het de typologische, functionele, bouwtechnische en architectuurhistorische kenmerken van het streekeigen bouwen heeft. Het pand is typerend voor de kleinschalige, éénlaags woonbebouwing die de Lage Kanaaldijk in de late achttiende en de negentiende eeuw domineerde.</li> </ul> <p>Waardevolle elementen die bijdragen aan bovengenoemde waardering zijn onder andere:</p> <ul style="list-style-type: none"> <li>• de hardstenen dorpels en omlijsting</li> </ul> <p>Het pand is niet dominant gewaardeerd vanwege:</p>

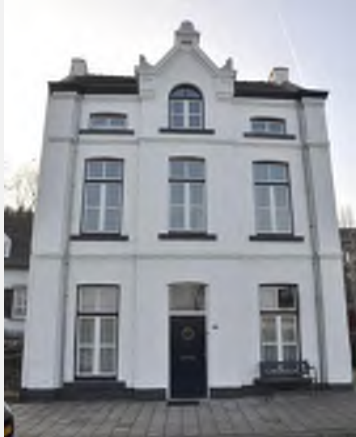
<p data-bbox="456 907 632 931"><i>Lage Kanaaldijk 103</i></p>
OMSCHRIJVING	<p data-bbox="456 976 571 1001"><b>Inleiding</b></p> <p data-bbox="456 1005 1391 1064">Voormalige brug- en sluiswachterswoning uit ca.1855 in eclecticisme stijl, gelegen binnen de bebouwde kom van Maastricht.</p> <p data-bbox="456 1104 612 1128"><b>Beschrijving</b></p> <p data-bbox="456 1133 1391 1256">Het pand is twee en een halve bouwlaag hoog en heeft een dwars geplaatst zadeldak. Het dak is gedekt met betonnen golfpannen. In het midden van het dakvlak is een steekkapje dat eindigt tegen een topgevel centraal in de voorgevel. Aan het dak zijn geprofileerde houten bakgoten bevestigd.</p> <p data-bbox="456 1261 1391 1444">De voorgevel is opgetrokken in rode baksteen in kruisverband en is later wit geschilderd, met een zwarte plint. De gevel is geleed met gemetselde hoekpilasters en een middenrisaliet. De gevel is drie traveeën breed. In de middelste travee, de risaliet, bevindt zich de toegang. De deur met bovenlicht is vernieuwd. Links en rechts ervan zijn vensters met hardstenen onderdorpels, gemetselde segmentboogbeëindigingen en vernieuwde ramen.</p> <p data-bbox="456 1449 1391 1668">Boven de begane grond is een horizontale, bakstenen profielijst. Op de eerste verdieping zijn drie vensters met hardstenen onderdorpels, gemetselde segmentboogbeëindigingen en vernieuwde houten ramen. Boven de verdieping is wederom een bakstenen profielijst. Op de tweede verdieping, die uitgevoerd is als een mezzanine, is in de middenrisaliet een rondboogvenster met hardstenen onderdorpel en vernieuwd houten T-raam. In de beide buitenste gevels zijn lage vensters met hardstenen onderdorpels en vernieuwde houten ramen.</p> <p data-bbox="456 1673 1391 1830">De risaliet heeft een driehoekige gevelbeëindiging met gemetselde schouderstukken en kunststenen afdeklijsten. Op de buitenhoeken van de gevel en op de top zijn kunststenen sierelementen met schelpmotieven geplaatst. De beide buitenste gevels worden afgesloten door een gemetselde profielijst onder de goot, die bij de hoekpilasters een gestileerd kapiteel vormt.</p> <p data-bbox="456 1834 1391 1892">Het pand is in 1898 met een verdieping verhoogd. Aanvankelijk had het dezelfde opzet als de brug- en sluiswachterswoning Lage Kanaaldijk 83.</p> <p data-bbox="456 1897 1391 1991">In 1985 is het interieur gerenoveerd. De interne structuur van het pand is oorspronkelijk gebleven met de authentieke trap en een vakwerkgevel in de gang. De vloeren van de kamers op de eerste verdieping zijn vernieuwd.</p>

<p>WAARDERING</p>	<p>Het bouwwerk is “dominant” gewaardeerd vanwege zijn historisch-ruimtelijke samenhang, architectuurhistorische en cultuurhistorische waarden en meer in het bijzonder omdat:</p> <ul style="list-style-type: none"> <li>• het object deel uit maakt van de historische bebouwing langs de Lage Kanaaldijk van vóór 1900.</li> <li>• het object architectuurhistorische betekenis heeft vanwege de esthetische kwaliteit van het ontwerp.</li> <li>• het ontwerp een redelijke mate van architectonische gaafheid kent.</li> <li>• het een bijzondere detaillering en bijzondere ornamenten heeft, zoals de gevelgeleding met pilasters en de decoratieve bekroning van de risaliet.</li> <li>• het object betekenis voor de plaatselijke geschiedenis bezit, als voormalige brug- en sluiswachterswoning: het pand had een directe functionele relatie met zijn omgeving en is onderdeel van een reeks van bouwkundige voorzieningen aan het kanaal Maastricht-Luik.</li> <li>• het een typologische waarde bezit als middennegentiende-eeuwse brug- en sluiswachterswoning.</li> </ul> <p>Waardevolle elementen die bijdragen aan bovengenoemde waardering zijn onder andere:</p> <ul style="list-style-type: none"> <li>• het siermetselwerk (pilasters, risaliet, lijsten)</li> <li>• de kunststenen gevelbekroningen en sierstenen</li> <li>• de hardstenen onderdorpels</li> <li>• de gootlijst</li> </ul>

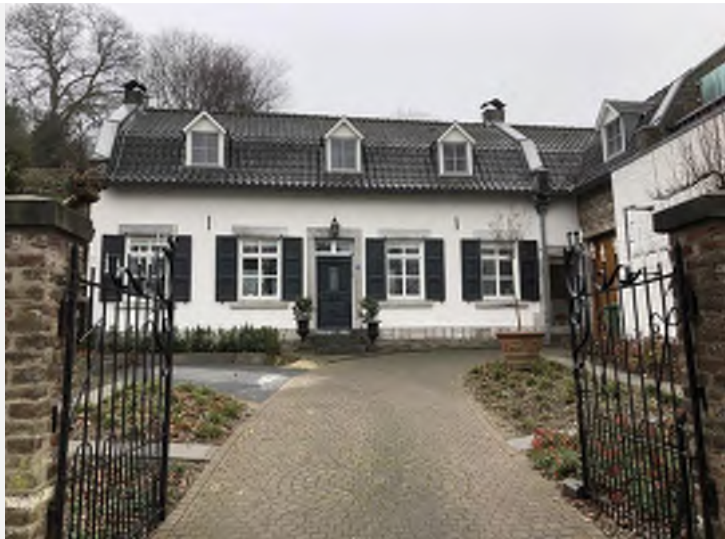
<p><i>Lage Kanaaldijk 104 (2019)</i></p>
OMSCHRIJVING	<p><b>Inleiding</b> Woonhuis gelegen binnen de bebouwde kom en buiten het beschermd stadsgezicht van Maastricht. Het pand is gebouwd in het midden van de 19<sup>de</sup> eeuw.</p> <p><b>Beschrijving</b> Halfvrijstaand pand opgebouwd uit een bouwlaag en een zolderverdieping onder een mansardedak dat gedekt is met grijze OHV-pannen, waarbij aan de voorzijde van het pand drie dakkapellen zijn aangebracht. Deze dakkapellen hebben een kapje dat gedekt is met pannen. De mansardekap is deels gewijzigd evenals de vormgeving van de dakkapellen. Aan het dak is een donkergrijze mastgoot gemonteerd. De voorgevel telt vier vensteropeningen. Deze vensteropeningen hebben een rechthoekige vorm en de houten kozijnen zijn gevuld met vensters met roede verdeling, waarvan de detaillering tijdens een renovatie is gewijzigd. De vensters hebben hardstenen boven- en benedendorpels en zijn voorzien van smalle vensterluiken, welke recent donkergroen zijn geschilderd. De deuropening bevindt zich in het midden van het pand en deze bevat een rechthoekige houten paneel deur met geled bovenlicht, die ook tijdens een renovatie is gewijzigd. De deur heeft een hardstenen omlijsting. De voorgevel is opgemetseld met bakstenen in kruisverband en is recent wit geschilderd. Het muurwerk rust op een hardstenen plint. Aan de straat staat een eenvoudig spijlenhekwerk met poorthek tussen gemetselde pylonen. Het interieur van het pand is geheel gemoderniseerd en door het aanbrengen van enkele grote doorbraken in de scheidingswanden ook qua structuur niet meer oorspronkelijk.</p>

WAARDERING	<p>Het bouwwerk is “dominant” gewaardeerd vanwege zijn historisch-ruimtelijke samenhang en bouwhistorische waarden en meer in het bijzonder omdat:</p> <ul style="list-style-type: none"> <li>• het object deel uit maakt van de historische bebouwing aan de Lage Kanaaldijk</li> <li>• het object ruimtelijk bepalend c.q. markant voor de omgeving is.</li> </ul>

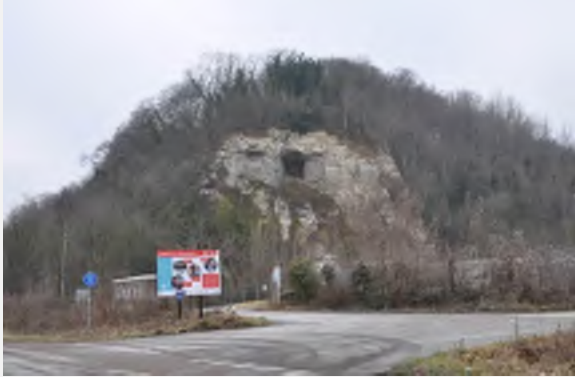
<p><i>Één van de gangen van het zuidelijk stelsel, blootgelegd in de afgegraven Sint Pietersberg naast het ENCI-terrein</i></p>
OMSCHRIJVING	<p><b>Objectbeschrijving:</b> Groevestelsel aangelegd in de middeleeuwen in het zuidelijke deel van de Sint Pietersberg. Na verloop van tijd kwam het in verbinding te staan met het naastgelegen stelsel van Slavante en dat van de oude Caestertgroeve (op Belgisch grondgebied). Door de mergelwinning van de ENCI in de twintigste eeuw, is een groot gedeelte van het gangenstelsel afgegraven. Andere delen zijn ingestort doordat men op de groeve het restpuin van de mergelwinning heeft opgeworpen, de zogenaamde heuvel 'd'n Observant'.</p> <p>Bij de grens met België ligt achter de huizen van Klein Ternaaien een kleine groeve genaamd de Douanegrot. Dit kleine stelsel stond ooit in verbinding met het Zuidelijke stelsel en werd gebruikt voor het omzeilen van de grenscontrole met smokkelwaar. Tijdens de Tweede Wereldoorlog werden er ook piloten en onderduikers de grens over geholpen. Dit gangenstelsel is nog toegankelijk.</p>

WAARDERING	Het object is van cultuurhistorische waarde als historische mergelgroeve in de gemeente Maastricht en vanwege het smokkelverleden van het stelsel op de grens met België.
RICHTLIJNEN	<p>Algemeen:</p> <ul style="list-style-type: none"> <li>• Voor de algemene richtlijnen voor dominante en kenmerkende bouwwerken, alsmede de waardevolle cultuurhistorische elementen, zie paragraaf 2.1 van dit rapport.</li> <li>• Voor de algemene richtlijnen voor onderhoud en wijzigingen van waardevolle groenelementen, zie paragraaf 2.2 van dit rapport.</li> <li>• Voor de algemene richtlijnen voor onderhoud en wijzigingen in cultuurhistorische attentiegebieden en beschermde stadsgezichten, zie paragraaf 2.3 van dit rapport.</li> </ul> <p>Objectgericht:</p> <ul style="list-style-type: none"> <li>• Geen aanvullende richtlijnen</li> </ul>

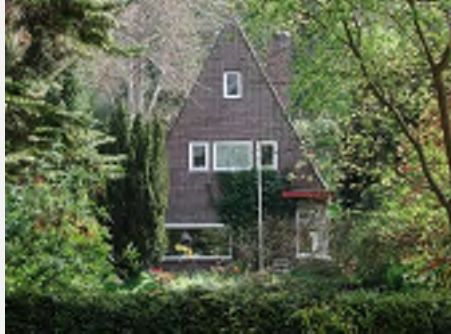
<p><i>Mergelweg 123</i></p>
OMSCHRIJVING	<p><b>Inleiding</b> Landhuis gelegen binnen de bebouwde kom en buiten het beschermd stadsgezicht van Maastricht. Het pand is gebouwd in het jaar 1930 naar een ontwerp van architect A. Boosten in opdracht van de heer Ten Brink. Het woonhuis is op een diep en ietwat hellend grondstuk gebouwd, tegen de wand van de St. Pietersberg.</p> <p><b>Beschrijving</b> Vrijstaand pand opgebouwd uit twee bouwlagen en een zolderverdieping onder een zadeldak dat gedekt is met pannen. Het dak heeft een overstekende dakrand. In het souterrain bevindt zich de garage. In de linker zijgevel bevindt boven de entree een luifel. De rechterhoek van de frontgevel is afgeschuind. De vensteropeningen hebben een rechthoekige vorm en de houten kozijnen zijn gevuld met ongelede vensters. De voorgevel is opgemetseld met bakstenen en heeft een hoog gemetselde schoorsteen. In de gevel strijden het zeer hoge, puntige zadeldak en de asymmetrische opzet om de aandacht. De ingang is subtiel verscholen in een hoekafschuining aan de rechterkant. Een naderhand gebouwde garage met dakterras aan de voorzijde tast het beeld enigszins aan.</p>

WAARDERING	<p>Het bouwwerk is “dominant” gewaardeerd vanwege zijn historisch-ruimtelijke samenhang en architectuurhistorische en cultuurhistorische waarden en meer in het bijzonder omdat:</p> <ul style="list-style-type: none"> <li>• het object ruimtelijk bepalend c.q. markant voor de omgeving is.</li> <li>• het object architectuurhistorische betekenis heeft vanwege de esthetische kwaliteit van het ontwerp.</li> <li>• het gebouw behoort tot het oeuvre van architect Alphons Boosten</li> </ul> <p>Waardevolle elementen die bijdragen aan bovengenoemde waardering zijn onder andere:</p> <ul style="list-style-type: none"> <li>• het bouwvolume met karakteristieke steile kapvorm en overkragende dakrand</li> <li>• de oorspronkelijke raam-indelingen</li> <li>• het rijkgedetailleerde metselwerk in Noors verband</li> <li>• de afgeschuinde hoek met ingangsportaal</li> <li>• de langgerekte horizontale raampartij</li> </ul>

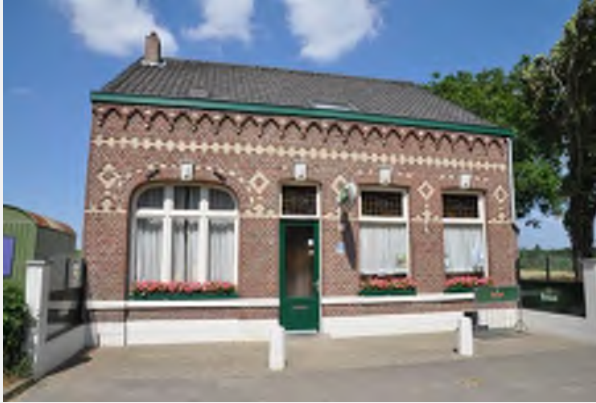
<p data-bbox="456 871 588 898"><i>Mergelweg 332</i></p>
OMSCHRIJVING	<p data-bbox="456 936 572 963"><b>Inleiding</b></p> <p data-bbox="456 969 1401 1025">Woonhuis uit ca.1900 met decoratief metselwerk, gelegen binnen de bebouwde kom van Maastricht.</p> <p data-bbox="456 1064 614 1090"><b>Beschrijving</b></p> <p data-bbox="456 1097 1401 1189">Vrijstaand pand van één bouwlaag met een zadeldak met de nok parallel aan de weg. Het dak is gedekt met gesmoorde Hollandse pannen en in het voorste dakvlak is een modern dakvenster. Aan het voorste dakvlak is een houten bakgoot met een vernieuwde lijst.</p> <p data-bbox="456 1196 1401 1570">De voorgevel heeft een gepleisterde plint met blokmotief. Daarboven is de gevel opgetrokken in rode baksteen met versieringen in gele baksteen: ruitmotieven tussen de vensters en een gele sierlijst boven de begane grond. Het voegwerk is vernieuwd en de gevel gereinigd, waardoor de bakstenen beschadigd zijn. De gevel is vier gevelassen breed. Links is een brede poortopening met een segmentboogvormige ontlastingsboog, met daarin twee gietijzeren sierankers. Hierin is later een driedelig raam met bovenlichten geplaatst en de plint is aangevuld met dezelfde vormgeving. Rechts van de poort is een toegang met een oorspronkelijk bovenlicht met glas-in-lood en een vernieuwde voordeur. Rechts zijn twee vensters met gemetselde segmentbogen en een hardstenen onderdorpel. Ze bevatten houten ramen met een oorspronkelijk bovenlicht met glas-in-lood. Alle ontlastingsbogen zijn voorzien van een kunststenen sluitsteen met een diamantkopmotief. Onder de goot is een gemetselde tandlijst.</p>

WAARDERING	<p data-bbox="456 1610 1401 1666">Het bouwwerk is “kenmerkend” gewaardeerd vanwege zijn architectuurhistorische waarden en meer in het bijzonder omdat:</p> <ul data-bbox="456 1704 1401 1861" style="list-style-type: none"> <li>• het object ruimtelijk bepalend c.q. markant voor de omgeving is.</li> <li>• het object architectuurhistorische betekenis heeft vanwege de esthetische kwaliteit van het ontwerp.</li> <li>• het een bijzondere detaillering en bijzondere ornamenten heeft, namelijk het siermetselwerk en het sierpleisterwerk.</li> </ul> <p data-bbox="456 1899 1401 1955">Waardevolle elementen die bijdragen aan bovengenoemde waardering zijn onder andere:</p> <ul data-bbox="456 1962 1401 2018" style="list-style-type: none"> <li>• het sierpleisterwerk (plint en sluitstenen)</li> <li>• het siermetselwerk</li> </ul>

<p>RICHTLIJNEN</p>	<p>Algemeen:</p> <ul style="list-style-type: none"> <li>• Voor de algemene richtlijnen voor dominante en kenmerkende bouwwerken, alsmede de waardevolle cultuurhistorische elementen, zie paragraaf 2.1 van dit rapport.</li> <li>• Voor de algemene richtlijnen voor onderhoud en wijzigingen van waardevolle groenelementen, zie paragraaf 2.2 van dit rapport.</li> <li>• Voor de algemene richtlijnen voor onderhoud en wijzigingen in cultuurhistorische attentiegebieden en beschermde stadsgezichten, zie paragraaf 2.3 van dit rapport.</li> </ul> <p>Objectgericht:</p> <ul style="list-style-type: none"> <li>• Het is wenselijk om de oorspronkelijke indeling van de ramen en deuren te herstellen, zie de oorspronkelijke bouwtekeningen.</li> </ul>

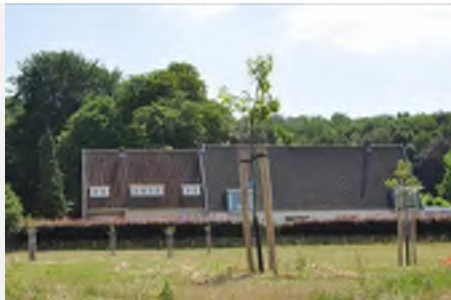
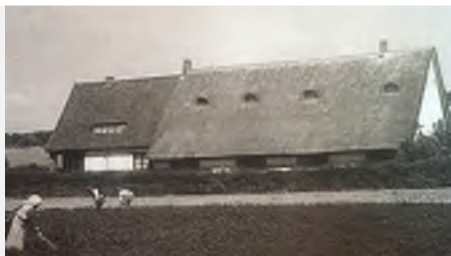
<p><i>Boerderij De Scharck vanaf de Mergelweg</i></p> </div> <div style="text-align: center;">

<p><i>De boerderij vlak na de bouw, in 1920</i></p> </div>
OMSCHRIJVING	<p><b>Inleiding</b> Voormalige boerderij de Scharck uit 1920 van architect A. Boosten, gelegen buiten de bebouwde kom van Maastricht.</p> <p><b>Beschrijving</b> De boerderij bestaat uit een langgerekt, rechthoekig bouwvolume van één bouwlaag met twee aaneengesloten zadeldaken. Het noordelijke deel was in gebruik als woonhuis, het zuidelijke als schuur, momenteel vormen ze samen één woonhuis. Het dak van het woonhuis is gedekt met rode Hollandse pannen, het dak van de schuur was oorspronkelijk met stro gedekt, maar is nu van gesmoorde Hollandse pannen voorzien. Aan de daken zijn zinken mastgoten bevestigd. In het westelijke dakvlak van het woonhuis zijn twee kleine en één grote dakkapel aangebracht, met een plat dak met overstek en vierruits ramen. Alleen de middelste is (qua bouwvorm) oorspronkelijk, al zijn de ramen vernieuwd. In het westelijke dakvlak van de schuur zijn aan beide uiteinden twee grote moderne dakkapellen.</p> <p>De buitengevels zijn opgetrokken in mergelsteen en baksteen (plint). In de voorgevel van het woonhuis is links een overdekt, inpandig terras, met op de hoek een bakstenen kolom. In de terugliggende gevel is een driedelige houten deur met meerruits ramen (vernieuwd naar oud model). In het rechter geveldeel is een breed venster met drie meerruits houten ramen (vernieuwd naar oud model). In de voorgevel van de schuur zijn vier grote, brede vensterpartijen met moderne ramen. Oorspronkelijk waren hier kleine stalramen. De boerderij is in 1968 verbouwd tot woonhuis door architect W. Schellinx.</p>

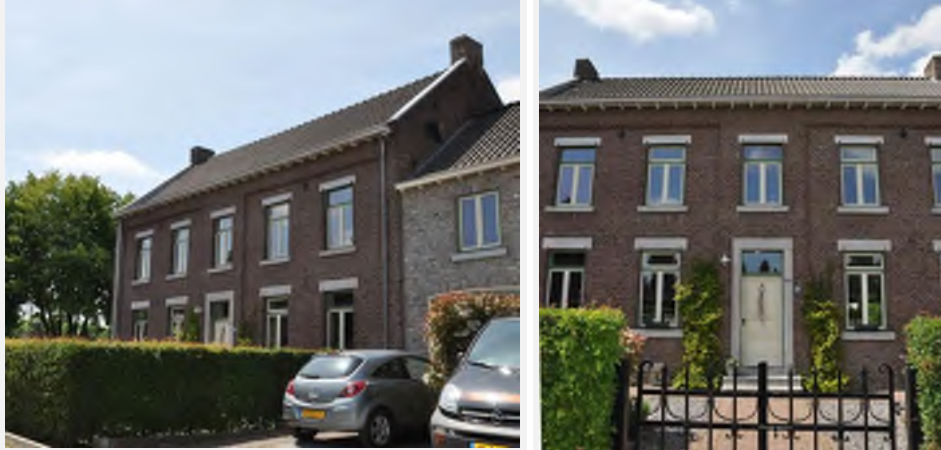
<p data-bbox="454 920 568 943"><i>Op de Bos 38</i></p>
OMSCHRIJVING	<p data-bbox="454 985 571 1008"><b>Inleiding</b></p> <p data-bbox="454 1016 1193 1039">Woonhuis uit ca.1880, gelegen binnen de bebouwde kom van Itteren.</p> <p data-bbox="454 1081 612 1104"><b>Beschrijving</b></p> <p data-bbox="454 1113 1398 1202">Half vrijstaand woonhuis, boven de kelder opgebouwd uit twee bouwlagen met een zadeldak met de nok parallel aan de straat. Het dak is gedekt met verbeterde Hollandse pannen en aan de dakrand is een houten bakgoot op sierklossen bevestigd.</p> <p data-bbox="454 1211 1398 1585">De buitengevels zijn opgetrokken in bruinrode baksteen in kruisverband. Omstreeks 1965 is het voegwerk vernieuwd en gelijktijdig hieraan werd de linker zijgevel voorzien van een cementeerlaag. De voorgevel is vijf traveeën breed en de middelste is uitgemetseld als risaliet. Links van het midden is een kelderlicht met een hardstenen bovendorpel en tralies. De toegang bevindt zich in de middenrisaliet en deze heeft een hardstenen stoepje en een hardstenen omlijsting. De voordeur is vermoedelijk nog oorspronkelijk maar het kozijn en bovenlicht zijn vernieuwd. Links en rechts van de midden travee zijn in iedere bouwlagen twee vensters met hardstenen boven- en onderdorpels. De boven- en onderdorpels vertonen sporen van verdwenen vensterluiken. De gevelkozijnen werden omstreeks de jaren '70 vernieuwd en recent ingevuld met dubbel glas. De twee buitenste traveeën worden aan iedere zijde afgesloten met een gemetselde tandlijst. In de gevel zijn gietijzeren muurankers aangebracht.</p> <p data-bbox="454 1628 1398 1682">Vóór het pand staat een oude waterpomp van baksteen, met een hardstenen bekroning. Deze was in 1965 al bij het pand aanwezig.</p>

<p>WAARDERING</p>	<p>Het bouwwerk is “dominant” gewaardeerd vanwege zijn architectuurhistorische waarden en meer in het bijzonder omdat:</p> <ul style="list-style-type: none"> <li>• het object architectuurhistorische betekenis heeft vanwege de esthetische kwaliteit van het ontwerp.</li> <li>• het ontwerp een redelijke mate van architectonische gaafheid bezit.</li> <li>• de straatgevel een waardevolle maatvoering en ritmering bezit.</li> <li>• het een bijzondere detaillering heeft, zoals het siermetselwerk en de schotelankers.</li> <li>• het de typologische en architectuurhistorische kenmerken van het streekeigen bouwen heeft in de periode 1880-1900.</li> </ul> <p>Waardevolle elementen die bijdragen aan bovengenoemde waardering zijn onder andere:</p> <ul style="list-style-type: none"> <li>• het siermetselwerk</li> <li>• de hardstenen omlijsting en dorpels</li> <li>• de schotelankers</li> <li>• de oorspronkelijke voordeur</li> <li>• de gootlijst</li> <li>• de waterpomp</li> </ul>

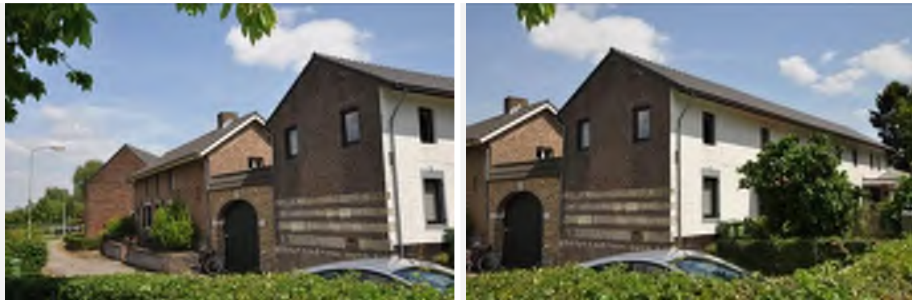
<p><i>Op de Meer 48 (rechts) en nr. 50 (links)</i>      <i>Op de Meer 48</i></p>
OMSCHRIJVING	<p><b>Inleiding</b> Hoevecomplex uit de achttiende eeuw, gelegen binnen de bebouwde kom van Itteren.</p> <p><b>Beschrijving</b> Carrévormig complex, bestaande uit twee woningen. Nr.50 omvat de westelijke woonvleugel, een noordelijke en een oostelijke schuur/stalvleugel. Nr.48 omvat de zuidelijke vleugel, momenteel als woonhuis in gebruik.</p> <p><b>Nr.48</b> maakte al in 1817 deel uit van de carréhoeve en was toen al een apart eigendom. Het is een langgerekt bouwvolume van twee bouwlagen hoog onder een zadeldak met de nok haaks op de straat. Het dak is gedekt met gesmoorde verbeterde Hollandse pannen en er zijn zinken mastgoten. De bovenste verdieping is een latere toevoeging, de ophoging begint ter hoogte van de gemetselde onderdorpels van de verdiepingervensters in de voorgevel.</p> <p>De straatgevel is een topgevel met op de begane grond een afwisseling van baksteen met mergelstenen speklagen. In de geveltop zijn twee moderne vensters met gemetselde onderdorpels en rollagen en moderne ramen.</p> <p>In de zuidelijke zijgevel zijn op de begane grond links twee oude vensteropeningen met daartussen een deuropening, alle omgeven met hardstenen omlijstingen. De vensteromlijstingen hebben duimen van verdwenen vensterluiken. De ramen en deur dateren uit de twintigste eeuw. Boven de deur is een modern afdakje. Rechts van de deur zijn twee secundaire vensteropeningen, waarvan de rechter met een gecementeerde omlijsting, en vervolgens een oude vensteropening met hardstenen omlijsting. Geheel rechts is een moderne rechthoekige terraspui. Op de eerste verdieping zijn zeven vensteropeningen, waarvan enkele met gemetselde segmentbogen. De ramen zijn van recente datum. Aan de achterzijde is een éénlaags, moderne aanbouw.</p>

WAARDERING	<p>Het bouwwerk is “kenmerkend” gewaardeerd vanwege zijn historisch-ruimtelijke samenhang en ensemblewaarden en meer in het bijzonder omdat:</p> <ul style="list-style-type: none"> <li>• de objecten deel uit maken van de historische bebouwing van het dorp Itteren. Ze vormden ooit samen een carréboerderij.</li> <li>• de objecten een agrarisch ensemble vormen met het naastgelegen pand Op de Meer 52: samen is het een cluster van boerderijbebouwing met historische oorsprong.</li> <li>• het bijzonder materiaalgebruik en bijzondere ornamenten heeft, zoals de hardstenen omlijstingen van beide panden en de sierankers van nr.50.</li> <li>• de gebouwen de typologische, functionele, bouwtechnische en architectuurhistorische kenmerken van het streekeigen bouwen hebben.</li> </ul>

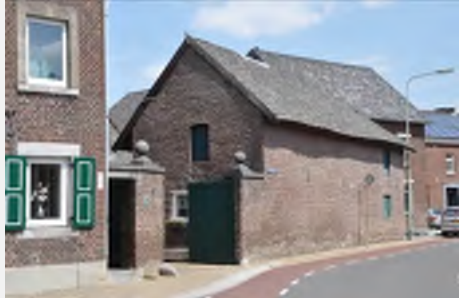
<p><i>De poort en de schuurvleugel aan de straat</i></p>

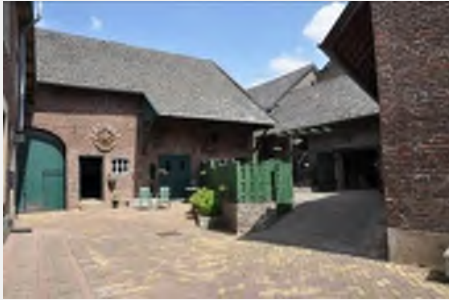
<p><i>De binnenplaats</i></p>

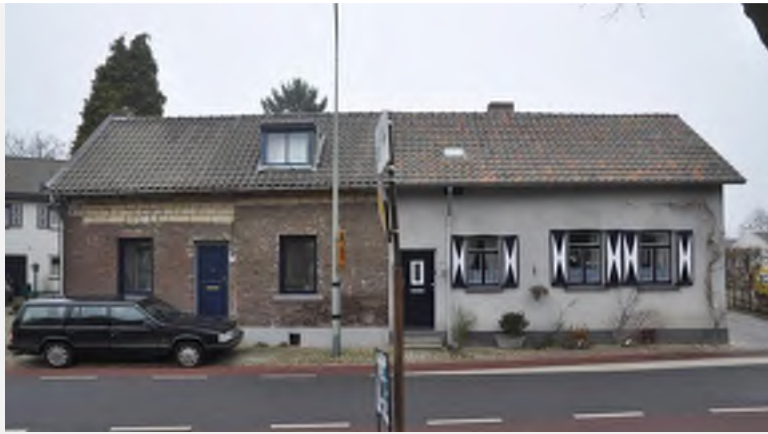
<p><i>Pasestraat 16 (l) en 14 (r)</i></p>
OMSCHRIJVING	<p><b>Inleiding</b> Dubbel woonhuis met kern van vóór 1817, gelegen binnen de bebouwde kom van Itteren.</p> <p><b>Beschrijving</b> Éénlaags bouwvolume met daarin twee woningen, gedekt met een zadeldak met de nok parallel aan de straat. Beide woningen zijn gedekt met Hollandse pannen. Aan de dakranden zijn zinken mastgoten bevestigd. In het voorste dakschild van nr.16 is een moderne dakkapel met een plat dakje en een houten raam. De voorgevel van <b>nr.14</b> is voorzien van een cementpleisterlaag. In de donker geschilderde plint is één kelderlicht, rechts in de gevel. De toegang bevindt zich links en deze bevat een moderne deur en heeft een hardstenen stoepje. Rechts van de deur zijn drie getoogde vensters met vernieuwde ramen en hardstenen onderdorpels. Ze zijn recent voorzien van houten vensterluiken.</p> <p>Het bouwvolume staat reeds aangeduid op de kadastrale kaart uit 1817.</p>

WAARDERING	<p>Het bouwwerk is “kenmerkend” gewaardeerd vanwege zijn historisch-ruimtelijke samenhang en bouwhistorische waarden en meer in het bijzonder omdat:</p> <ul style="list-style-type: none"> <li>• het object deel uit maakt van de historische dorpskern van Itteren en al in 1817 als bouwvolume aanwezig was.</li> <li>• het object ruimtelijk bepalend c.q. markant voor de omgeving is, door de ligging in de bocht van de Pasestraat.</li> <li>• aan de uiterlijke kenmerken van het object en op basis van de kadastrale minuutkaart te zien is dat het bouwwerk een oude kern heeft en daarmee bouwhistorisch waardevolle onderdelen bevat.</li> <li>• het de typologische, functionele, bouwtechnische en architectuurhistorische kenmerken van het streekeigen bouwen heeft.</li> </ul> <p>Waardevolle elementen die bijdragen aan bovengenoemde waardering zijn onder andere:</p> <ul style="list-style-type: none"> <li>• de hardstenen onderdorpels en stoepje van nr.14</li> </ul>

<ul style="list-style-type: none"> <li>• het muuranker van nr.16</li> </ul> <p>Het pand is niet dominant gewaardeerd vanwege:</p> <ul style="list-style-type: none"> <li>• de aantasting van de authenticiteit (diverse verbouwingen)</li> </ul>
<p>RICHTLIJNEN</p>	<p>Algemeen:</p> <ul style="list-style-type: none"> <li>• Voor de algemene richtlijnen voor dominante en kenmerkende bouwwerken, alsmede de waardevolle cultuurhistorische elementen, zie paragraaf 2.1 van dit rapport.</li> <li>• Voor de algemene richtlijnen voor onderhoud en wijzigingen van waardevolle groenelementen, zie paragraaf 2.2 van dit rapport.</li> <li>• Voor de algemene richtlijnen voor onderhoud en wijzigingen in cultuurhistorische attentiegebieden en beschermde stadsgezichten, zie paragraaf 2.3 van dit rapport.</li> </ul> <p>Objectgericht:</p> <ul style="list-style-type: none"> <li>• Het is wenselijk verder onderzoek te doen naar de historische constructie van het pand.</li> </ul>

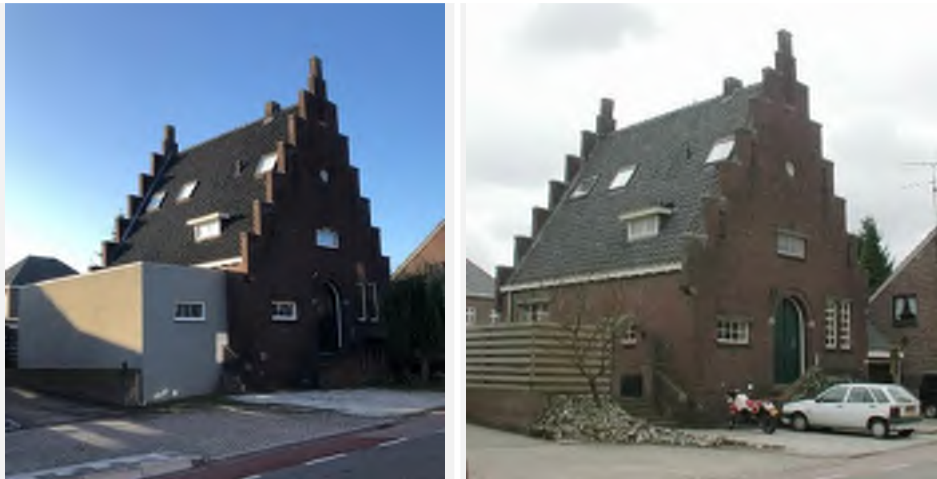
<p><i>Pasestraat 25-27 2019</i> <span style="margin-left: 100px;"><i>Situatie ca.2008</i></span></p>
OMSCHRIJVING	<p><b>Inleiding</b> Voormalig gemeentehuis uit 1934 in Traditionalistische stijl, gelegen binnen de bebouwde kom van Itteren.</p> <p><b>Beschrijving</b> Vrijstaand pand, bestaande uit één bouwlaag met een hoge kapverdieping. Het zadeldak is haaks op de straat geplaatst, tussen twee trapgevels in. Het is gedekt met verbeterde Hollandse pannen. In het linker dakvlak is een dakkapel met authentieke vormgeving, houten overstek en dubbel houten raam aanwezig. Daarboven zijn drie moderne dakramen ingelegd. In het rechter dakvlak is een brede (vernieuwde) dakkapel met plat dak en zes ramen rechts daarvan een modern dakraam. Aan de dakranden zijn houten bakgoten met een geprofileerde gootlijst op houten klossen bevestigd.</p> <p>De voorgevel is opgetrokken in rode baksteen in z.g. drieklezorenverband. Centraal voor de gevel is een gemetseld bordes met een trap aan weerszijden. In de blinde voormuur van het bordes is een nis met een (kunst-)stenen omkadering. Het bordes leidt naar de hoofdtoegang die een rondboogvorm heeft en nog de oorspronkelijke houten voordeur bevat. De gemetselde ontlastingsboog is voorzien van kunststenen aanzetstenen. Links van de deur is een liggend, rechthoekig venster met en kunststenen bovenlatei. Het raam is vernieuwd in hout, oorspronkelijk was hier een acht-ruits raam. Rechts van de deur zijn twee smalle, hoge vensters, gekoppeld door een kunststenen latei. Ook hier zijn de oorspronkelijke, meerruits ramen vervangen (in kunststof). In de geveltop is onderaan een liggend, rechthoekig venster met kunststenen bovenlatei en vernieuwd kunststof raam. Alle vensters hebben gemetselde onderdorpels.</p> <p>De trapgevel heeft kunststenen kraagstenen bij de aanzet en afdekplaten op de trappen. Er zijn vier forse, gesmede krulankers aangebracht. In het midden van de geveltop is een klein rond venster met oorspronkelijk raam. De bovenste trap is geaccentueerd met een uitgemetselde verticale baan met kunststenen kraagsteen.</p> <p>Rechts van het (voormalige) raadhuis is een oorspronkelijke garage aanbouw met een zadeldak parallel aan de straat, aan de achterzijde is dit volume recent vergroot. Het dak is gedekt met verbeterde Hollandse pannen en de goot heeft dezelfde geprofileerde lijst als het raadhuis. In de voorgevel is een brede poortopening met een betonnen bovenlatei. Aan de linkerzijde werd zeer recent een éénlaagse uitbouw gerealiseerd met plat dak. De</p>

<p>gevels zijn geheel voorzien van een cementeerlaag en in de voorgevel is een liggend raam opgenomen.</p>
<p>WAARDERING</p>	<p>Het bouwwerk is “kenmerkend” gewaardeerd vanwege zijn historisch-ruimtelijke samenhang en architectuurhistorische en (cultuur)historische waarden en meer in het bijzonder omdat:</p> <ul style="list-style-type: none"> <li>• het object deel uit maakt van de historische dorpskern van Itteren.</li> <li>• het object architectuurhistorische betekenis heeft vanwege de esthetische kwaliteit van het ontwerp.</li> <li>• het een plaatselijke uiting van een belangrijke (landelijke) architectuurstijl betreft, namelijk het Traditionalisme.</li> <li>• het een bijzondere detaillering en bijzondere ornamenten heeft in de vormgeving van de vensters, het bordes en de trapgevels.</li> <li>• het pand als voormalig raadhuis betekenis voor de plaatselijke geschiedenis als uitdrukking van een bestuurlijke ontwikkeling bezit.</li> </ul> <p>Waardevolle elementen die bijdragen aan bovengenoemde waardering zijn onder andere:</p> <ul style="list-style-type: none"> <li>• het oorspronkelijke voegwerk</li> <li>• het siermetselwerk</li> <li>• de kunststenen lateien, kraagstenen en dekstenen</li> <li>• het bordes</li> <li>• de oorspronkelijke voordeur</li> <li>• het oorspronkelijke raampje in de geveltop</li> <li>• de krulankers</li> </ul> <p>Het pand is niet dominant gewaardeerd vanwege:</p> <ul style="list-style-type: none"> <li>• de aantasting van de authenticiteit: wijziging ramen en wijziging interieur.</li> </ul>

<p>RICHTLIJNEN</p>	<p>Algemeen:</p> <ul style="list-style-type: none"> <li>• Voor de algemene richtlijnen voor dominante en kenmerkende bouwwerken, alsmede de waardevolle cultuurhistorische elementen, zie paragraaf 2.1 van dit rapport.</li> <li>• Voor de algemene richtlijnen voor onderhoud en wijzigingen van waardevolle groenelementen, zie paragraaf 2.2 van dit rapport.</li> <li>• Voor de algemene richtlijnen voor onderhoud en wijzigingen in cultuurhistorische attentiegebieden en beschermde stadsgezichten, zie paragraaf 2.3 van dit rapport.</li> </ul> <p>Objectgericht:</p> <ul style="list-style-type: none"> <li>• Het is wenselijk om de oorspronkelijke indeling en profilering van de ramen terug te brengen.</li> <li>• Het is wenselijk om het bordes en de nis daarin te herstellen.</li> </ul>

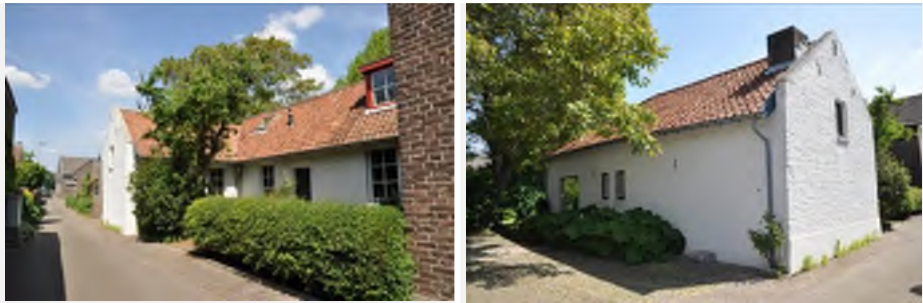
<p><i>Pasestraat 44</i></p>
OMSCHRIJVING	<p><b>Inleiding</b> L-vormige woning uit de negentiende eeuw, gelegen binnen de bebouwde kom van Itteren.</p> <p><b>Beschrijving</b> Half vrijstaand pand, gelegen áchter de bebouwing van Pasestraat 42, grenzend aan het weggetje 'Aan de Maas'. Het bouwvolume heeft een L-vorm en is één bouwlaag hoog, gedekt met twee haaks op elkaar geplaatste zadeldaken. De zadeldaken zijn gedekt met oranje Hollandse pannen. Aan de dakranden zijn zinken mastgoten bevestigd. Vlak achter de topgevel aan de straat is een moderne gemetselde schoorsteen. In het dakvlak van de rechter vleugel is een moderne dakkapel.</p> <p>De buitengevels zijn opgetrokken in baksteen en later wit geschilderd. De topgevel van het westelijke volume is afgedekt met een gemetselde rollaag. In de geveltop zijn oude, gesmede ankers aangebracht ter hoogte van de dakgordingen. Het zijn S-vormige ankers en één krulanker. In de linker zijgevel van dit volume zijn moderne gevelopeningen met gemetselde rollagen: één groot venster en twee kleine. In de rechter zijgevel van dit volume zijn twee oudere vensters met gemetselde segmentbogen en vernieuwde ramen. In de voorgevel van het oostelijke volume zijn twee vensters en een deuropening met gemetselde ontlastingsbogen. De ramen en deuren zijn vernieuwd.</p> <p>Het bouwvolume staat al afgebeeld op de kadastrale minuutkaart uit 1817.</p>

<p>WAARDERING</p>	<p>Het bouwwerk is “kenmerkend” gewaardeerd vanwege zijn historisch-ruimtelijke samenhang en architectonische waarden en meer in het bijzonder omdat:</p> <ul style="list-style-type: none"> <li>• het object deel uit maakt van de historische dorpskern van Itteren, al in 1817 was dit bouwvolume aanwezig.</li> <li>• het de typologische, functionele, bouwtechnische en architectuurhistorische kenmerken van het streekeigen bouwen heeft.</li> </ul> <p>Waardevolle elementen die bijdragen aan bovengenoemde waardering zijn onder andere:</p> <ul style="list-style-type: none"> <li>• het bouwvolume</li> <li>• de kapvorm</li> <li>• de gevelankers</li> </ul> <p>Het pand is niet dominant gewaardeerd vanwege:</p> <ul style="list-style-type: none"> <li>• de aantasting van de authenticiteit door diverse verbouwingen</li> <li>• te weinig uniciteit (sobere vormgeving)</li> </ul>
<p>RICHTLIJNEN</p>	<p>Algemeen:</p> <ul style="list-style-type: none"> <li>• Voor de algemene richtlijnen voor dominante en kenmerkende bouwwerken, alsmede de waardevolle cultuurhistorische elementen, zie paragraaf 2.1 van dit rapport.</li> <li>• Voor de algemene richtlijnen voor onderhoud en wijzigingen van waardevolle groenelementen, zie paragraaf 2.2 van dit rapport.</li> <li>• Voor de algemene richtlijnen voor onderhoud en wijzigingen in cultuurhistorische attentiegebieden en beschermde stadsgezichten, zie paragraaf 2.3 van dit rapport.</li> </ul> <p>Objectgericht:</p> <ul style="list-style-type: none"> <li>• Geen aanvullende richtlijnen.</li> </ul>
