# Bestemmingsplan Bijlagen Bij De Regels

## Zonneweide Lanakerveld

# **Bijlage 1 Landschappelijke inpassing Zonneweide Lanakerveld**

# Landschappelijke inpassing zonnepark 'Lanakerveld' te Maastricht

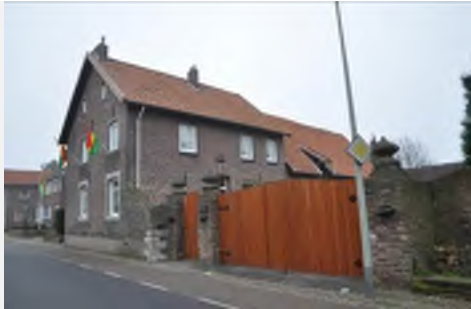
<p data-bbox="879 775 1244 801"><i>De zuidelijke zijgevel en de schuur erachter</i></p> </div> <div data-bbox="456 831 758 1137">

<p data-bbox="456 1144 705 1171"><i>De achtergevel van de schuur</i></p> </div>
OMSCHRIJVING	<p data-bbox="456 1211 571 1238"><b>Inleiding</b></p> <p data-bbox="456 1245 1313 1272">Boerderij met kern van vóór 1817, gelegen binnen de bebouwde kom van Itteren.</p> <p data-bbox="456 1308 612 1335"><b>Beschrijving</b></p> <p data-bbox="456 1341 1398 1462">Vrijstaand bouwvolume, bestaande uit een woonhuis aan de straat en daarachter een schuur. Beide zijn twee bouwlagen hoog en hebben een zadeldak haaks op de straat. De daken zijn gedekt met rode oud Hollandse pannen en aan de dakranden zijn zinken mastgoten bevestigd.</p> <p data-bbox="456 1469 1398 1973">Het woonhuis bestaat uit een oude kern van één bouwlaag hoog, die omstreeks 1940 met een bouwlaag is opgehoogd. Het muurwerk is opgetrokken in rode baksteen: op de begane grond handgevormde steen in kruisverband, en op de verdieping machinale baksteen in halfsteensverband. Er is een gecementeerde plint. De gevel aan de straat is een topgevel. Op de begane grond zijn twee vensters met getoogde hardstenen omlijstingen (late 18<sup>e</sup> eeuw) en vernieuwde kunststof ramen. Op de eerste verdieping en in de geveltop zijn elk twee vensters opgenomen en voorzien van een gecementeerde getoogde omlijsting. Op de eerste verdieping ingevuld met kunststof ramen en in de geveltop nog ingevuld met de authentieke ramen (ca. 1940). In de gevel zijn gesmede krulankers aangebracht, die van de ophoging zijn waarschijnlijk herplaatst van elders. Rechts van de straatgevel loopt het muurwerk op de begane grond door in een aflopende perceel afscheidende muur met boerenflechtingen, die vrij snel een hoek richting het oosten maakt. De muur is voorzien van mergelstenen hoekblokken. De muur eindigt tegen een van de drie gemetselde poortkolommen met een vaasvormige mergelstenen bekroning. Zowel kolommen alsook bekroning werden gerestaureerd begin jaren '90. De poorten ertussen zijn uit deze zelfde periode afkomstig.</p> <p data-bbox="456 1980 1398 2036">De toegang bevindt zich in de zuidelijke zijgevel en deze bevat een twintigste-eeuwse voordeur met bovenlicht. Rechts ervan zijn vensters met moderne ramen inclusief glas-</p>

<p>in-lood ruiten in bovenlichten (ca. 1940). De openingen hebben gemetselde rollagen aan de bovenzijde en zijn ten tijde van de ophoging aan gebracht. Boven de deur is toen een nisje met een Mariabeeldje aangebracht.</p> <p>In de noordelijke zijgevel is op de begane grond, nabij de voorgevel, nog een achttiende-eeuwse getoogde hardstenen vensteromlijsting aanwezig, met een vernieuwd raam.</p> <p>In het interieur worden op begane grond niveau de monumentale onderdelen gevormd door buitengevels i.c.m. schoorsteenkanalen en moerbalken. Het interieur van de verdieping, gevormd door binnenmuren, deurkozijnen, paneeldeuren, architraaflijsten en hang- en sluitwerk is geheel afkomstig uit de ophogingsfase (1940).</p> <p>Het woonhuis en de schuur staan reeds afgebeeld op de kadastrale minuutkaart van 1817. De schuur is opgetrokken in handgevormde baksteen in kruisverband. In de achtergevel is in de geveltop een houten kaspant opgenomen, de openingen zijn in verschillende bouwfases ingevuld met baksteen. In het interieur worden de monumentale onderdelen gevormd door een eiken moerbalk, op begane grond niveau, en 3 authentieke eiken kaspanten op verdiepingniveau.</p>

<p>RICHTLIJNEN</p>	<p>Algemeen:</p> <ul style="list-style-type: none"> <li>• Voor de algemene richtlijnen voor dominante en kenmerkende bouwwerken, alsmede de waardevolle cultuurhistorische elementen, zie paragraaf 2.1 van dit rapport.</li> <li>• Voor de algemene richtlijnen voor onderhoud en wijzigingen van waardevolle groenelementen, zie paragraaf 2.2 van dit rapport.</li> <li>• Voor de algemene richtlijnen voor onderhoud en wijzigingen in cultuurhistorische attentiegebieden en beschermde stadsgezichten, zie paragraaf 2.3 van dit rapport.</li> </ul> <p>Objectgericht:</p> <ul style="list-style-type: none"> <li>• Het is wenselijk om de ramen van de begane grond van de straatgevels, indien deze vernieuwd moeten worden, te vervangen op basis van een meer bij de omlijstingen passende historische indeling en materialisering.</li> </ul>

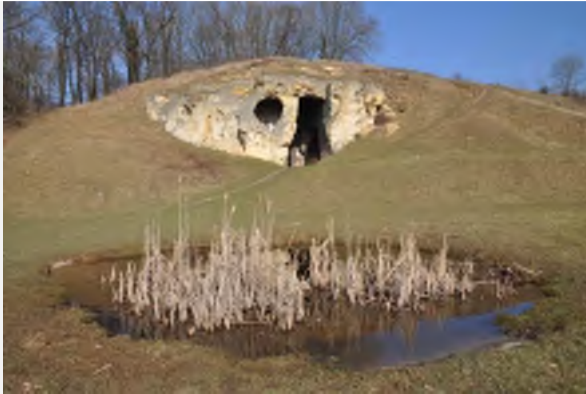
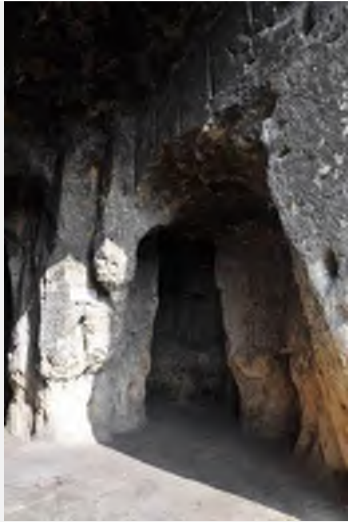
OMSCHRIJVING	<p><b>Objectbeschrijving:</b> Kleine, doch hoge groeve, bestaande uit één gang met plaatselijk een tussenpilaar. Bij de ingang ligt de mergelrots bloot in de helling en er is een hoge rechthoekige entree en links ervan een ronde opening. Bij schemerlicht lijkt dit op een spookachtig gezicht, waardoor men het de naam 'Duivelsgrot' gaf. De grot is ooit tijdelijk gebruikt voor het houden van duiven.</p>
WAARDERING	Het object is van cultuurhistorische waarde als historische mergelgroeve in de Sint Pietersberg. Het object is tevens van landschappelijke waarde vanwege het beeldbepalend karakter van de ingangspartij in het omliggende landschap.
RICHTLIJNEN	<p>Algemeen:</p> <ul style="list-style-type: none"> <li>• Voor de algemene richtlijnen voor dominante en kenmerkende bouwwerken, alsmede de waardevolle cultuurhistorische elementen, zie paragraaf 2.1 van dit rapport.</li> <li>• Voor de algemene richtlijnen voor onderhoud en wijzigingen van waardevolle groenelementen, zie paragraaf 2.2 van dit rapport.</li> <li>• Voor de algemene richtlijnen voor onderhoud en wijzigingen in cultuurhistorische attentiegebieden en beschermde stadsgezichten, zie paragraaf 2.3 van dit rapport.</li> </ul> <p>Objectgericht:</p> <ul style="list-style-type: none"> <li>• Geen aanvullende richtlijnen</li> </ul>

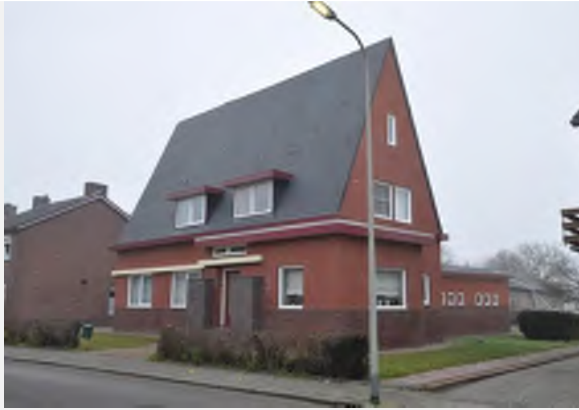
<p>Ruyterstraat 12</p>
OMSCHRIJVING	<p><b>Inleiding</b> Woonhuis uit begin jaren '20, gelegen binnen de bebouwde kom van Itteren.</p> <p><b>Beschrijving</b> Vrijstaand pand, opgebouwd uit één bouwlaag onder een hoog, steil opgaand zadeldak met de nok parallel aan de straat. Het dak is gedekt met kunstleien. In het voorste dakvlak zijn twee oorspronkelijke dakkapellen met een plat dakje en een houten boeiboord. Ze hebben vernieuwde, dubbele ramen van kunststof. Aan het dak is een houten bakgoot. De voorgevel heeft een hoge plint van donkerrode baksteen in halfsteensverband en is daarboven opgetrokken in oranje-rode baksteen in halfsteensverband met oranje voegwerk. Het rechter deel van de gevel springt naar voren en gaat rechts als een uitbouw de hoek om. De uitbouw heeft een eigen platte afdekking, met een houten boeiboord. Links in de uitbouw is de toegang, voorzien van brede gemetselde zijpenanten in donkerrode baksteen. De houten deur met groot deurvenster is van latere inbreng, omstreeks 1970. Boven de deur is een kunststenen band/luifel die doorloopt naar het linker geveldeel, tot over de westelijke hoek. Boven de luifel is boven de voordeur een laag bovenlicht met oorspronkelijk dubbel houten raam. Rechts van de voordeur is een vierkant venster met een vernieuwd raam. In het linker geveldeel zijn twee vensters met dubbele, vernieuwde ramen in kunststof.</p> <p>In het interieur zijn in de centrale gang nog oorspronkelijke terazzo vloer, trappen en binnendeurkozijnen (inclusief paneeldeuren en architraaflijsten) aanwezig. Aan de zijde van de woonkamer werd de indeling ingrijpend gewijzigd, ter hoogte van de verdieping is de authentieke indeling / opzet nagenoeg geheel intact gebleven.</p>

WAARDERING	<p>Het bouwwerk is “dominant” gewaardeerd vanwege zijn architectuurhistorische waarden en meer in het bijzonder omdat:</p> <ul style="list-style-type: none"> <li>• het object ruimtelijk bepalend c.q. markant voor de omgeving is: het gaat om een uniek bouwvolume en unieke bouwstijl in de dorpskern van Itteren.</li> <li>• het object architectuurhistorische betekenis heeft vanwege de esthetische kwaliteit van het ontwerp.</li> <li>• het object architectuurhistorische zeldzaamheid heeft in relatie tot de gaafheid van het object.</li> </ul>

<ul style="list-style-type: none"> <li>• het ontwerp een redelijke mate van architectonische gaafheid bezit.</li> <li>• het een plaatselijke uiting van een belangrijke (landelijke) architectuurstijl betreft, namelijk het zakelijk expressionisme.</li> <li>• het een bijzondere detaillering heeft in het metselwerk en de ordening van de bouwvormen.</li> </ul> <p>Waardevolle elementen die bijdragen aan bovengenoemde waardering zijn onder andere:</p> <ul style="list-style-type: none"> <li>• de luifel</li> <li>• de oorspronkelijke ramen (voor zover aanwezig)</li> <li>• de gootlijsten</li> <li>• de dakkapellen (excl. ramen)</li> </ul>
<p><b>RICHTLIJNEN</b></p>	<p>Algemeen:</p> <ul style="list-style-type: none"> <li>• Voor de algemene richtlijnen voor dominante en kenmerkende bouwwerken, alsmede de waardevolle cultuurhistorische elementen, zie paragraaf 2.1 van dit rapport.</li> <li>• Voor de algemene richtlijnen voor onderhoud en wijzigingen van waardevolle groenelementen, zie paragraaf 2.2 van dit rapport.</li> <li>• Voor de algemene richtlijnen voor onderhoud en wijzigingen in cultuurhistorische attentiegebieden en beschermde stadsgezichten, zie paragraaf 2.3 van dit rapport.</li> </ul> <p>Objectgericht:</p> <ul style="list-style-type: none"> <li>• Geen aanvullende richtlijnen.</li> </ul>

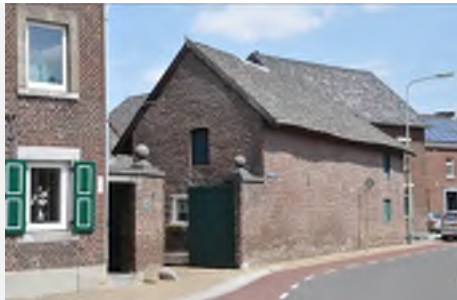
<p><i>De poort en de schuurvleugel aan de straat</i></p>

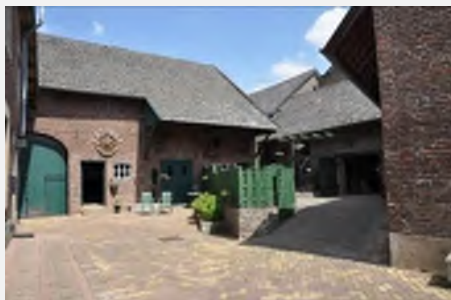
<p><i>De binnenplaats</i></p>

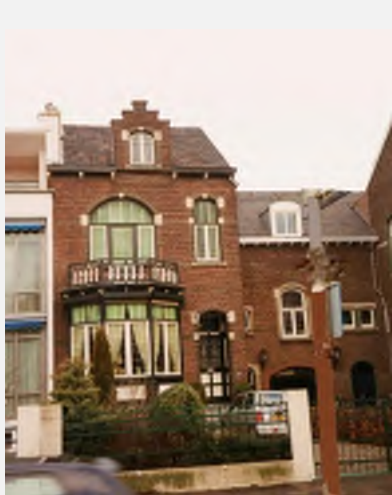
<p><i>Scharnerweg 102</i></p>
OMSCHRIJVING	<p><b>Inleiding</b></p> <p>Het huis maakt deel uit van een ensemble bestaande uit de nummers 96, 98, 100 en 102 en is gelegen achter de rooilijn, binnen de bebouwde kom en buiten het beschermd stadsgezicht van Maastricht. Het ensemble is gebouwd in het jaar 1925, oorspronkelijk stamt het ensemble uit een vroegere periode. Het ensemble is gebouwd in de stijl van het Traditionalisme met Eclectische elementen.</p> <p><b>Beschrijving</b></p> <p>Nummer 102 is een tussenwoning, opgebouwd in twee bouwlagen, zolderverdieping en kelder in dwarsrichting onder zadeldak, gedekt met muldenpannen. Het dak heeft een groen geschilderde bakgoot op witte klossen en ingesneden in de dakrand bevindt zich een topgeveltje, dat als trapgevel eindigt. Hier bevindt zich een segmentboogvormig zoldervenster. Het pand is opgetrokken in baksteen met metselwerk in kruisverband, en heeft een natuurstenen plint. Het geheel is verlevendigd door groene speklagen.</p> <p>De voorgevel heeft in de eerste bouwlaag links een grote houten erker met balkon in de tweede bouwlaag. De erker heeft een samengesteld glas-in-lood venster. Het balkon heeft een houten balustrade en een balkondeur met zijramen en een rondboogvormig bovenlicht. De ingang bevindt zich rechts in de voorgevel en bestaat uit een terug liggende houten deur met bovenlicht, achter een segmentboogvormige afsluiting in de voorgevel. De entree heeft een hardstenen trap. Boven deze opening op de tweede bouwlaag bevindt zich een raam met stolpstel eveneens afgesloten door een segmentboogvormige afsluiting. Alle vensters, met uitzondering van het topgevelvenster, zijn voorzien van groen getint glas-in-lood. De segmentboogvormige en rondboogvormige vensters hebben natuurstenen aanzet- en sluitstenen. De rechterzijgevel is blind. Rechts van het pand bevindt zich in het terug liggende deel een poort met segmentboogvorming bovenlicht en daarboven een gekoppeld venster.</p>

WAARDERING	<p><b>Waardering</b></p> <p>Het woonhuis is van belang vanwege het cultuurhistorisch belang als bijzondere uitdrukking van de sociaal-economische ontwikkeling, namelijk de stichting van</p>

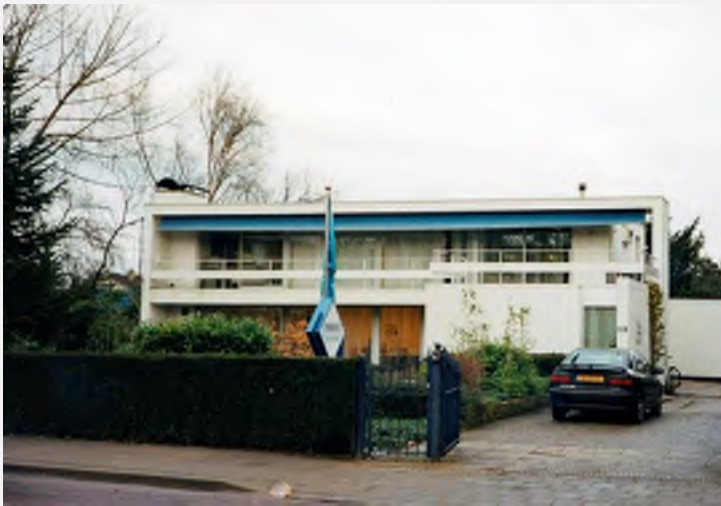
<p><i>Scharnerweg 108</i></p>
OMSCHRIJVING	<p><b>Inleiding</b> Modernistisch woonhuis, gebouwd in 1959, naar ontwerp van Gerard Snelder. Het pand is gesitueerd achter de rooilijn, binnen de bebouwde kom van Maastricht in de wijk Scharn. Het geheel is gebouwd als de voormalige directeurswoning van de kachelpijpenfabriek Cox-Geelen. Dit vroege werk van Snelder is het meest uitgesproken woonhuis in zijn oeuvre einde jaren vijftig, begin jaren zestig in Maastricht. Het huis is min of meer een bewerkte blokvorm. Buiten-zijn en binnen-wonen is aan de voorzijde, de zuidkant, extreem op elkaar betrokken. Grote glazen schuifpuien betrekken op de verdieping iedere ruimte bij het terras over de volle breedte. Op de begane grond was een vijver kort naar de open gevel toegeschoven waardoor die erin kan weerspiegelen. Deze is bij de herinrichting van het parkeergebied AH verdwenen.</p> <p><b>Beschrijving</b> Tweelaags pand, gelegen in de lengterichting, onder plat dak. Het pand is opgetrokken in baksteen, maar is wit geverfd. Het pand is L-vormig, waarbij het rechterdeel van het pand naar voren springt. De voorgevel heeft in de eerste bouwlaag een glazen wand tot het rechtergedeelte dat naar voren springt. In het naar voren gelegen gedeelte is een smal venster aangebracht. De tweede bouwlaag heeft over de hele breedte een balkon dat doorloopt tot over het naar voren gelegen gedeelte. De gevel ligt iets terug ten opzichte van de eerste bouwlaag. De hele tweede bouwlaag heeft een glazen wand. Het afdak boven het balkon loopt iets door en steunt op een paal die naast de rechterzijgevel van het woonhuis is gesitueerd. Hier is duidelijk de invloed van G. Rietveld merkbaar; functionele vormgeving, muur- en glasvlakken in licht compositie en relatie met omringende tuin. De tuin is grotendeels opgeofferd bij de aanleg van het parkeerterrein AH</p>

WAARDERING	<p><b>Waardering</b> De directeurswoning heeft cultuurhistorische waarde omdat het uitdrukking geeft aan de sociaal- economische ontwikkeling van Scharn, namelijk de stichting van woningen bij fabrieken. Het is tevens van belang als voorbeeld van de typologische ontwikkeling van</p>

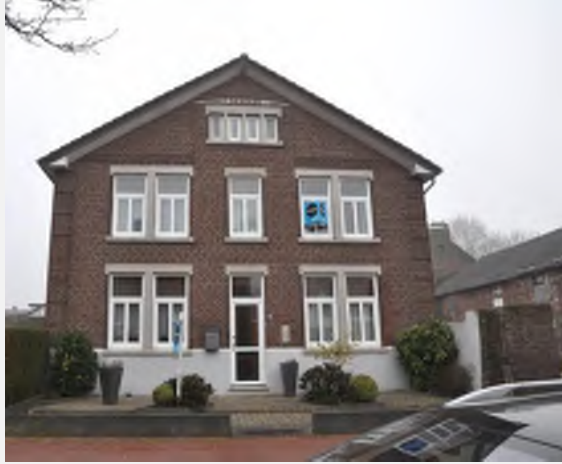
<p data-bbox="454 931 679 958"><i>Schoolstraat 2 (woonhuis)</i></p>
OMSCHRIJVING	<p data-bbox="454 999 571 1025"><b>Inleiding</b></p> <p data-bbox="454 1030 1396 1093">Woonhuis uit 1926 in Nieuw historiserende stijl, gelegen binnen de bebouwde kom van Borgharen.</p> <p data-bbox="454 1126 614 1153"><b>Beschrijving</b></p> <p data-bbox="454 1158 1396 1283">Vrijstaand woonhuis, als onderdeel van een voormalig agrarisch complex. Het woonhuis is twee bouwlagen hoog en heeft een zadeldak haaks op de weg. Aan de westzijde en aan de achterzijde is een voormalige schuur (nu behorend tot het woonhuis) die niet binnen de bescherming vallen.</p> <p data-bbox="454 1288 1396 1697">De voorgevel heeft een gepleisterde plint met blokmotief en is daarboven opgetrokken in rode baksteen in kruisverband. Boven de beide bouwlagen zijn gemetselde rollagen. Op de hoeken van de gevel zijn gemetselde, geblokte lisenen. De gevel is drie gevelassen breed. In het midden bevindt zich de toegang, waarvan de deur met bovenlicht is vernieuwd in kunststof. Boven de deur is een smal venster met vernieuwd kunststof T-raam. In de twee buitenste gevelassen is in iedere bouwlaag een dubbel, gekoppeld venster met vernieuwde kunststof T-ramen. Alle gevelopeningen hebben een kunststenen onderdorpel en afgeschuinde latei. Tussen de gekoppelde vensters is een kunststenen stijl. In de geveltop zijn vier kleine, gekoppelde vensters met kunststenen latei, onderdorpel en tussenstijlen. Erboven is een gemetselde segmentboog aangebracht met in het boogveld in twee kleuren kunststeen het jaartal '1926'. De driehoekige gevelvelden van de geveltop zijn licht vooruitspringend gemetseld en hebben aan de onderzijde een gemetseld tandfries.</p> <p data-bbox="454 1702 1396 1765">Het dak is gedekt met betonpannen en het overstek is aan de onderzijde met kunststoffen schrootjes bekleed. Aan de dakranden zijn zinken mastgoten bevestigd.</p>

WAARDERING	<p data-bbox="454 1805 1396 1868">Het bouwwerk is “kenmerkend” gewaardeerd vanwege zijn architectuurhistorische waarden en meer in het bijzonder omdat:</p> <ul data-bbox="454 1899 1396 2018" style="list-style-type: none"> <li>• het object ruimtelijk bepalend c.q. markant voor de omgeving is.</li> <li>• het object architectuurhistorische betekenis heeft vanwege de esthetische kwaliteit van het ontwerp.</li> <li>• de straatgevel een waardevolle maatvoering en ritmering bezit.</li> </ul>

<ul style="list-style-type: none"> <li>• het een plaatselijke uiting van een belangrijke architectuurstijl betreft, namelijk de Nieuw historiserende stijl.</li> <li>• het een bijzondere detaillering heeft in het metselwerk, de vormgeving van de gevelopeningen en de decoratie van de topgevel.</li> </ul> <p>Waardevolle elementen die bijdragen aan bovengenoemde waardering zijn onder andere:</p> <ul style="list-style-type: none"> <li>• de plint met blokmotief</li> <li>• het siermetselwerk (lisenen, rollagen, tandlijsten)</li> <li>• de kunststenen dorpels, stijlen en lateien</li> <li>• de jaarsteen</li> </ul> <p>Het pand is niet dominant gewaardeerd vanwege:</p> <ul style="list-style-type: none"> <li>• de aantasting van de authenticiteit (vernieuwde ramen en deur)</li> </ul>
<p><b>RICHTLIJNEN</b></p>	<p>Algemeen:</p> <ul style="list-style-type: none"> <li>• Voor de algemene richtlijnen voor dominante en kenmerkende bouwwerken, alsmede de waardevolle cultuurhistorische elementen, zie paragraaf 2.1 van dit rapport.</li> <li>• Voor de algemene richtlijnen voor onderhoud en wijzigingen van waardevolle groenelementen, zie paragraaf 2.2 van dit rapport.</li> <li>• Voor de algemene richtlijnen voor onderhoud en wijzigingen in cultuurhistorische attentiegebieden en beschermde stadsgezichten, zie paragraaf 2.3 van dit rapport.</li> </ul> <p>Objectgericht:</p> <ul style="list-style-type: none"> <li>• Het is wenselijk om de ramen en deur, indien deze vervangen dienen te worden, te vernieuwen in hout met de oorspronkelijke indeling / profilering.</li> <li>• Eveneens is het wenselijk om bij vervanging de kunststof schroten van het dakoverstek in hout uit te voeren en de betonpannen door keramische pannen te vervangen.</li> </ul>

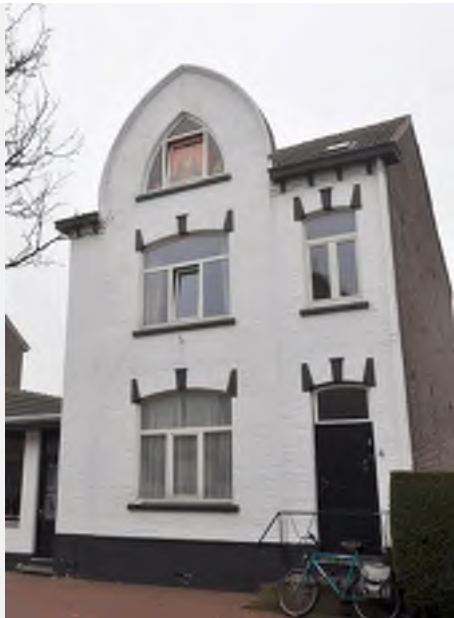
<p>Schoolstraat 4</p>
OMSCHRIJVING	<p><b>Inleiding</b> Woonhuis in expressionistische stijl uit ca. 1925, gelegen binnen de bebouwde kom van Borgharen.</p> <p><b>Beschrijving</b> Vrijstaand woonhuis, opgebouwd uit twee bouwlagen onder een zadeldak met de nok parallel aan de straat. Haaks op het hoofddak is een steekkap die eindigt tegen de forse geveltop boven het linker deel van de voorgevel. De voorgevel heeft een gepleisterde plint en is opgetrokken in baksteen. Het muurwerk is later wit geschilderd. De gevel bestaat uit een brede gevelas links en een smalle gevelas rechts. De linker gevelas komt naar voren als een risaliet en wordt bekroond met een spitsboogvormige topgevel. In deze as is op de begane grond en eerste verdieping een breed venster met een (kunst-)stenen onderdorpel en een gemetselde segmentboog met (kunst-)stenen aanzet- en sluitstenen. De ramen zijn vernieuwd. In de geveltop is een spitsboogvormig, breed venster met een oorspronkelijk raam dat een vierkant binnenraam heeft. In de geveltop is siermetselwerk aangebracht. In de rechter gevelas is op de begane grond de toegang met een vernieuwde voordeur. De opening heeft een gemetselde segmentboog met (kunst-)stenen aanzet- en sluitstenen. Vóór de deur is een trapje. Op de eerste verdieping is een venster met vernieuwd raam en (kunst-)stenen aanzet- en sluitstenen. De gevel wordt afgesloten door een gemetseld tandfries. Aan de dakrand is een houten bakgoot op consoles bevestigd. Het dak is gedekt met verbeterde Hollandse pannen. In het voorste dakvlak is een klein dakraam. In het achterste dakvlak is een grote dakkapel met lessenaardak.</p>

WAARDERING	<p>Het bouwwerk is “kenmerkend” gewaardeerd vanwege zijn architectuurhistorische waarden en meer in het bijzonder omdat:</p> <ul style="list-style-type: none"> <li>• het object architectuurhistorische betekenis heeft vanwege de esthetische kwaliteit van het ontwerp.</li> </ul>

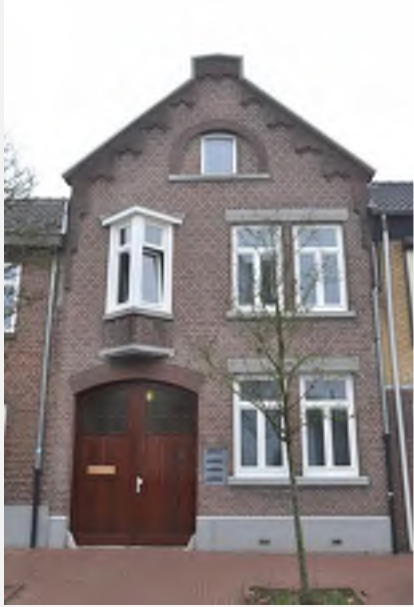
<p>Schoolstraat 5</p>
OMSCHRIJVING	<p><b>Inleiding</b> Woonhuis uit ca.1920, gelegen binnen de bebouwde kom van Borgharen.</p> <p><b>Beschrijving</b> Rijwoning van twee bouwlagen hoog met een kapverdieping onder een een zadeldak haaks op de straat. De voorgevel is een tuitgevel en heeft een gladde, gepleisterde plint. De gevel is opgetrokken in rode baksteen in kruisverband en heeft twee gevelassen. In de linker as is een poortopening met een gemetselde segmentboog, die voorzien is van vernieuwde, dubbele houten deuren en oorspronkelijke hardstenen schampstenen aan de onderzijde van de dagkanten. Rechts van de poort zijn twee vensters met vernieuwde houten T-ramen, die gekoppelde kunststenen boven- en onderdorpels hebben. Erboven, op de verdieping, is eenzelfde gekoppeld venster. Boven de poort is een tweezijdig uitgemetselde erker met een gemetselde borstwering op een kunststenen bodem. De twee erkerramen zijn vernieuwd en de erker heeft een plat dakje met houten overstek. In de geveltop is een rondboogvormige nis met een gemetselde boog en daarbinnen een kleiner, getoogd venster met een oorspronkelijk raam. Aan de onderzijde is een kunststenen onderdorpel. De geveltop is geaccentueerd met een trapsgewijs oplopend gemetseld fries in rode baksteen met donkere voeg.</p>

WAARDERING	<p>Het bouwwerk is “kenmerkend” gewaardeerd vanwege zijn architectuurhistorische waarden en meer in het bijzonder omdat:</p> <ul style="list-style-type: none"> <li>• het object ruimtelijk bepalend c.q. markant voor de omgeving is: het is de enige topgevel in een rij lijstgevels.</li> <li>• het object architectuurhistorische betekenis heeft vanwege de esthetische kwaliteit van het ontwerp.</li> </ul>

<ul style="list-style-type: none"> <li>• het ontwerp qua indeling en decoraties een hoge mate van architectonische gaafheid bezit.</li> <li>• het een bijzondere detaillering en bijzondere ornamenten heeft, zoals het siermetselwerk, de erker en de geveltop.</li> </ul> <p>Waardevolle elementen die bijdragen aan bovengenoemde waardering zijn onder andere:</p> <ul style="list-style-type: none"> <li>• de gepleisterde plint</li> <li>• de schampstenen</li> <li>• het siermetselwerk</li> <li>• de kunststenen dorpels</li> <li>• de erker (excl. ramen)</li> <li>• het zolderraam</li> </ul> <p>Het pand is niet dominant gewaardeerd vanwege:</p> <ul style="list-style-type: none"> <li>• de aantasting van de authenticiteit: de vernieuwde ramen en poortdeuren.</li> </ul>
<p><b>RICHTLIJNEN</b></p>	<p>Algemeen:</p> <ul style="list-style-type: none"> <li>• Voor de algemene richtlijnen voor dominante en kenmerkende bouwwerken, alsmede de waardevolle cultuurhistorische elementen, zie paragraaf 2.1 van dit rapport.</li> <li>• Voor de algemene richtlijnen voor onderhoud en wijzigingen van waardevolle groenelementen, zie paragraaf 2.2 van dit rapport.</li> <li>• Voor de algemene richtlijnen voor onderhoud en wijzigingen in cultuurhistorische attentiegebieden en beschermde stadsgezichten, zie paragraaf 2.3 van dit rapport.</li> </ul> <p>Objectgericht:</p> <ul style="list-style-type: none"> <li>• Geen aanvullende richtlijnen.</li> </ul>

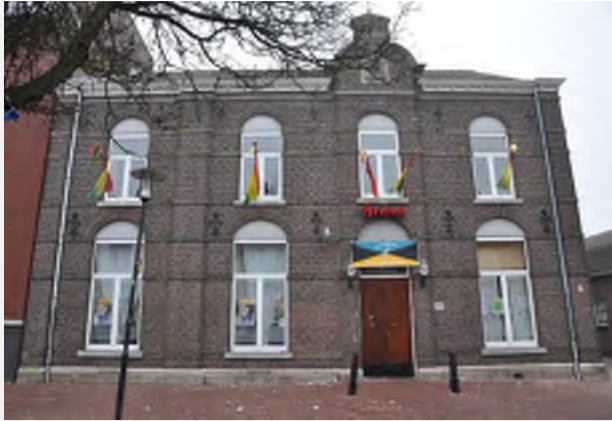
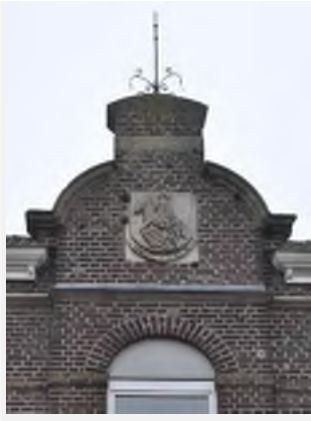
<p><i>Het voormalig gemeentehuis van Borgharen</i></p> <p><i>De geveltop met gemeentewapen</i></p>
OMSCHRIJVING	<p><b>Inleiding</b> Voormalig gemeentehuis van Borgharen uit 1907, gelegen binnen de bebouwde kom van Borgharen.</p> <p><b>Beschrijving</b> Halfvrijstaand pand, opgebouwd uit twee bouwlagen onder een zadeldak met de nok parallel aan de straat. Het dak is gedekt met gesmoorde Hollandse pannen. De voorgevel heeft een gecementeerde plint met sierprofiel aan de bovenzijde. De gevel is opgetrokken in rode baksteen in kruisverband en heeft sierbanden van gele baksten ter hoogte van de onderdorpels, kalven en bovendorpels van de vensters. De gevel is verticaal geleed met hoeklisenen, een liseen tussen de linker twee gevelassen en een risaliet in de derde gevelas van links. In de risaliet bevindt zich de toegang, met een vernieuwde deur en oorspronkelijk bovenlicht. Links van de toegang zijn twee vensters, rechts één. Op de verdieping zijn vier vensters. Ze bevatten vernieuwde T-ramen en hebben hardstenen onderdorpels. Alle gevelopeningen hebben een rondboogvormige ontlastingsboog. De boogvelden zijn dichtgezet met een beplating, mogelijk gaat er siermettselwerk achter schuil. Ter hoogte van de ontlastingsbogen zijn in iedere bouwlaag decoratieve gesmede muurankers aangebracht. De gevel wordt afgesloten door een gepleisterde waterlijst en daarboven de geprofileerde houten gootlijst met sierklosjes. Deze gootlijst wordt doorbroken bij de risaliet, die bekroond wordt door een topgevel in de vorm van een gebroken half rond fronton met een hoge middentuit. In de geveltop is een stenen reliëf met het gemeentewapen van Borgharen (St. Martinus en de bedelaar) aangebracht en daaronder een banier met de tekst 'Borgharen'. De geveltop is afgedekt met geprofileerde dekstenen.</p> <p>In de zijgevel is een hardsteen opgenomen, die geplaatst is bij de bouw van het gemeentehuis. De tekst is sterk verweerd: '....eerste steen gelegd... [...]ber 1907, Baron Rafael de Selys Longchamps, [...]ens burgemeester, Meijers – Croute architect'.</p>

- Het is wenselijk om, als de ramen vernieuwd moeten worden, deze te vernieuwen op basis van de oorspronkelijke indeling, materialisering en profilering.
- Het is wenselijk om de beplating van de boogvelden te verwijderen.
- De architectonische expressie van het gebouw gaat gedeeltelijk verloren door vervuiling, lichte reiniging (een veilige methode) is derhalve wenselijk.

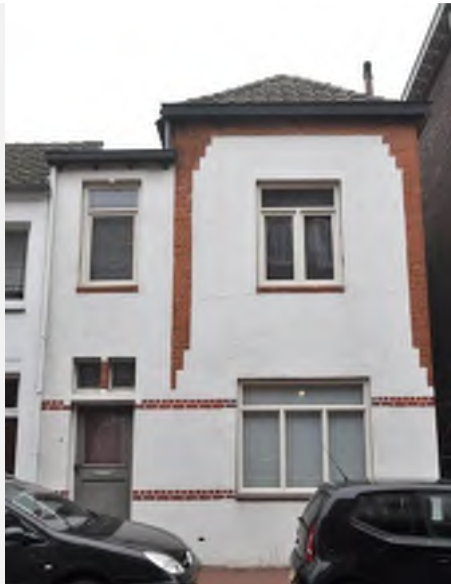
<p>Schoolstraat 13</p>
OMSCHRIJVING	<p><b>Inleiding</b> Woonhuis uit ca. 1920, gelegen binnen de bebouwde kom van Borgharen.</p> <p><b>Beschrijving</b> Halfvrijstaand pand, opgebouwd uit twee bouwlagen. Het linker deel van het pand is gedekt met een plat dak, het rechter deel met een zadeldak aan de voorzijde van een schild voorzien.</p> <p>De voorgevel is twee gevelassen breed. Het muurwerk is voorzien van grof wit pleisterwerk. Op de begane grond zijn twee sierbanden van rode baksteen wit geschilderd. De rechter, brede gevelas is op de verdieping aangezet met verticale bakstenen hoekversieringen, van oranjeleurende baksteen, die middels een hoektrapje doorlopen in een recht fries.</p> <p>In de linker, smalle gevelas is de toegang met een vernieuwde houten voordeur. Boven een kunststenen latei zijn twee oorspronkelijke vierkante bovenlichten met glas-in-lood, gescheiden door een middenpenant van rode baksteen. Ook hierboven is een latei. Rechts van de deur is een later ingebroken, brede vensteropening met modern driedelig kunststof raam met bovenlicht. Op de eerste verdieping is links een venster met een vernieuwd houten raam. Onder de oorspronkelijke, kunststenen bovenlatei is een aanzetblokje van een middenstijltje te zien van de oorspronkelijke vensterindeling. Rechts is een tweede venster met oorspronkelijke bovenlatei en vernieuwd kunststof raam. Beide vensters hebben een onderdorpel van rode bakstenen. Beide daken zijn voorzien van een geprofileerde houten dakgoot op sierklossen. Het dak van het rechter deel is gedekt met gesmoorde Tuiles-du-Nord. Op het linker dakvlak zijn aan de achterzijde zonnepanelen geplaatst.</p>

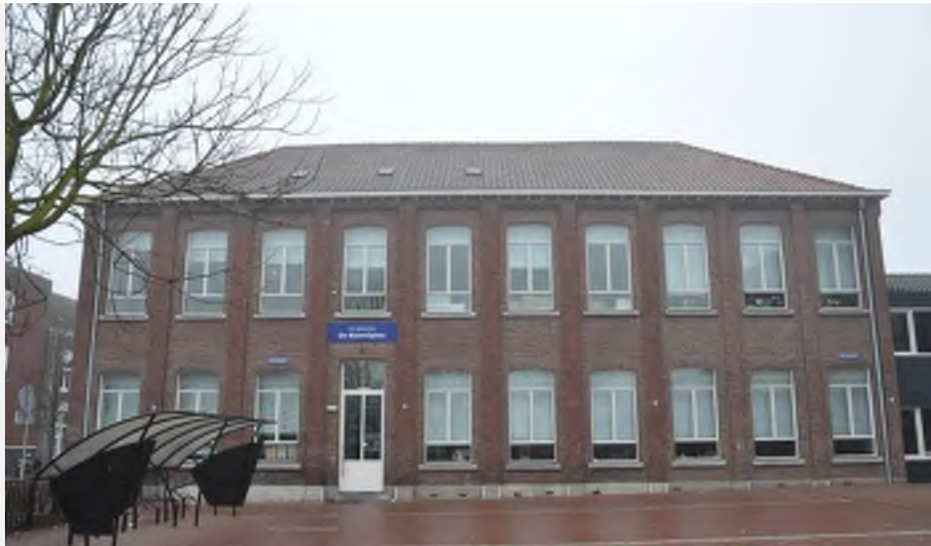
<p><i>De noordelijke gevel van de school</i></p>

<p><i>De oostelijke zijgevel aan de Schoolstraat</i></p>
OMSCHRIJVING	<p><b>Inleiding</b> Lagere school uit het eerste kwart van de twintigste eeuw, gelegen binnen de bebouwde kom van Borgharen.</p> <p><b>Beschrijving</b> Vrijstaand schoolgebouw, georiënteerd op het plein op de hoek van de Schoolstraat en de Kerkstraat. Het gebouw is twee bouwlagen hoog onder een flauw hellend schilddak. De buitengevels hebben een gecementeerde plint en zijn daarboven opgetrokken in rode baksteen in kruisverband. De voorgevel bestaat uit tien gevelassen, gescheiden door gevelhoge lisenen, waarvan het muurwerk met een rode voeg is uitgevoerd. De toegang bevindt zich in de vierde gevelas van links. De deur is vernieuwd in de late twintigste eeuw. In de overige gevelassen en op de verdieping bevinden zich vensters met gemetselde segmentboogbeëindigingen en hardstenen onderdorpels. De ramen zijn vernieuwd. Iedere travee wordt afgesloten door een gemetseld tandfries. Aan de dakrand is een houten bakgoot op sierklossen bevestigd. De dakschilden zijn gedekt met een platte golfpan.</p> <p>De oostelijke zijgevel is drie traveeën breed. Links zijn boven elkaar drie vensters van verschillende hoogtes. Alleen het bovenste heeft nog het oorspronkelijke houten raam.</p>

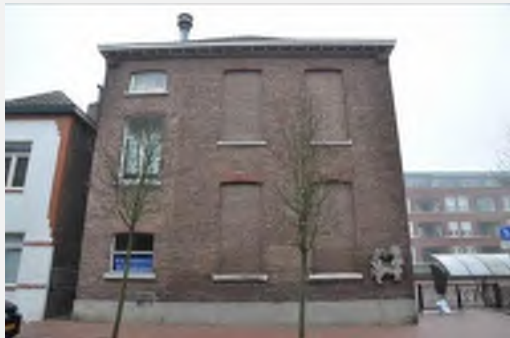
<p><i>Kunstwerk op de oostelijke zijgevel</i></p>

<p>Rechts in de gevel zijn vier hoge blindnissen, ter grootte van vensters. Alle openingen hebben een hardstenen onderdorpel en ontlastingsbogen van oranje verblendsteen. Op de rechter hoek van de gevel is een betonnen sculptuur bevestigd. Deze stelt spelende kinderen voor en stamt uit ca.1960. De maker is vooralsnog onbekend.</p>
<p>WAARDERING</p>	<p>Het bouwwerk is “dominant” gewaardeerd vanwege zijn historisch-ruimtelijke samenhang, architectuurhistorische en (cultuur)historische waarden en meer in het bijzonder omdat:</p> <ul style="list-style-type: none"> <li>• het object deel uit maakt van de historische dorpskern van Borgharen.</li> <li>• het object ruimtelijk bepalend c.q. markant voor de omgeving is: de noordgevel domineert het schoolplein.</li> <li>• het object architectuurhistorische betekenis heeft vanwege de esthetische kwaliteit van het ontwerp.</li> <li>• het ontwerp een redelijke mate van architectonische gaafheid bezit.</li> <li>• het een bijzondere detaillering heeft in de ritmering van de voorgevel door middel van lisenen en bijzondere ornamenten in de vorm van siermetselwerk, rood voegwerk en het kunstwerk.</li> <li>• het object betekenis heeft voor de plaatselijke geschiedenis als uitdrukking van een maatschappelijke ontwikkeling bezit: het pand speelt al bijna een eeuw een belangrijke rol in het onderwijs van de kinderen van het dorp.</li> </ul> <p>Waardevolle elementen die bijdragen aan bovengenoemde waardering zijn onder andere:</p> <ul style="list-style-type: none"> <li>• de plint</li> <li>• het siermetselwerk (lisenen, tandfriezen, ontlastingsbogen)</li> <li>• het rode voegwerk</li> <li>• de hardstenen onderdorpels</li> <li>• de bakgoten</li> <li>• het kunstwerk</li> </ul>

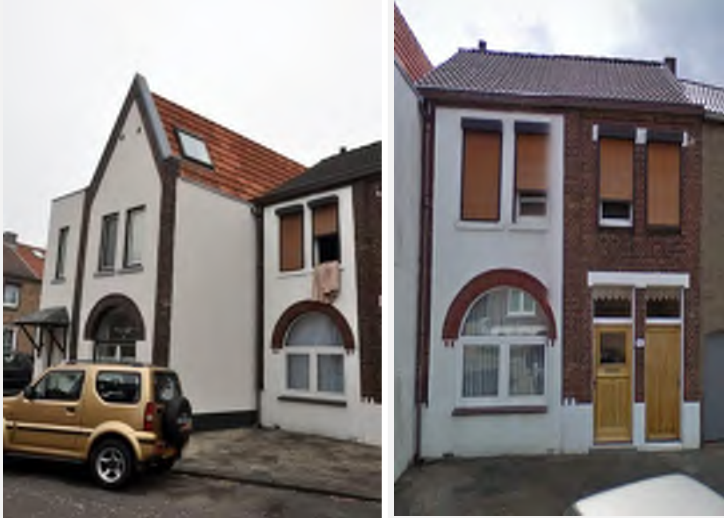
<p data-bbox="450 990 587 1012"><i>Schoolstraat 48</i></p> <p data-bbox="842 990 979 1012"><i>Schoolstraat 46</i></p>
OMSCHRIJVING	<p data-bbox="450 1057 568 1079"><b>Inleiding</b></p> <p data-bbox="450 1088 1407 1146">Samen met nummer 46 een dubbel woonhuis uit ca. 1920, gelegen binnen de bebouwde kom van Borgharen.</p> <p data-bbox="450 1182 609 1205"><b>Beschrijving</b></p> <p data-bbox="450 1214 1031 1236">Halfvrijstaand dubbelpand, van twee bouwlagen hoog.</p> <p data-bbox="450 1281 1407 1393">Het woonhuis heeft een zadeldak met de nok haaks op de straat, gedekt met rode muldenpannen en links daarvan een bouwdeel met een plat dak. In het rechter dakschild van het zadeldak is een modern dakvenster, in het linker dakschild is een moderne dakkapel met plat dak.</p> <p data-bbox="450 1402 1407 1715">De voorgevel bestaat uit een brede topgevel rechts en een rechte, smalle lijstgevel links. De gevels zijn gepleisterd en de topgevel heeft een omlijsting in rode baksteen die circa een meter boven het maaiveld stopt en voorzien is van sierblokjes aan de onderzijde. De toegang bevindt zich in het linker geveldeel en bevat een vernieuwde voordeur. Erboven is een afdakje gedekt met leien, dat waarschijnlijk niet oorspronkelijk is. In het rechter geveldeel is een rondboogvormig venster met een rondboogvormige ontlastingsboog in rode baksteen met sierblokjes bij de aanzetten. Het T-raam en de hardstenen onderdorpel zijn vernieuwd. Op de eerste verdieping is in het linker geveldeel één smal venster en in het rechter geveldeel zijn twee smalle vensters. Ze hebben vernieuwde ramen, moderne rolluiken en gepleisterde onderdorpels.</p> <p data-bbox="450 1724 1407 1814">Oorspronkelijk waren er drie gepleisterde siervlakken onder de dakrand van het linker geveldeel en was er een zeskantig venster in de geveltop van het rechter geveldeel. Deze zijn onlangs dichtgezet en glad gepleisterd.</p>

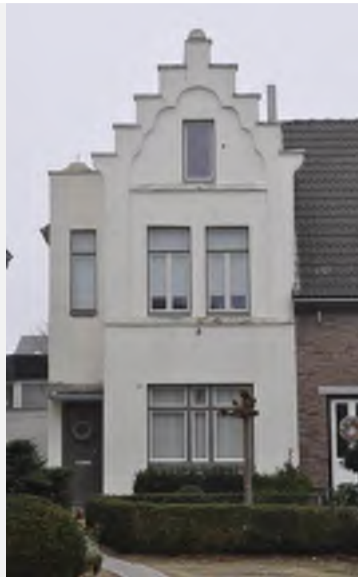
<p>Schoolstraat 52</p>
OMSCHRIJVING	<p><b>Inleiding</b> Woonhuis uit 1923, gelegen binnen de bebouwde kom van Borgharen.</p> <p><b>Beschrijving</b> Halfvrijstaand woonhuis, terug gelegen van de rooilijn, van twee bouwlagen hoog, onder een zadeldak haaks op de straat. Het dak is gedekt met dakpannen en aan de linker zijde is een zinken mastgoot.</p> <p>De voorgevel bestaat uit een breed geveldeel rechts, dat bekroond wordt door een trapgevel, en een smal, terugliggend geveldeel links, dat een rechte beëindiging heeft. De toegang bevindt zich in dit smalle geveldeel en heeft een vernieuwde deur met een metalen luifel erboven. Op de eerste verdieping is een smal venster met een vernieuwd houten raam met bovenlicht. Het rechter geveldeel heeft op de begane grond een (ver-)breed venster met een (vernieuwd) driedelig houten raam met bovenlichten. Op de eerste verdieping zijn twee vensters met vernieuwde houten T-ramen en in de geveltop is één venster met een vernieuwd raam. Op beide bovenste niveaus is onder de vensters een doorlopende, gepleisterde band, die tevens als onderdorpel dient. De geveltop heeft een licht uitkragende omlijsting met een geschulpte vorm in de geveltop, ontstaan door de koppeling van verschillende cirkelsegmenten in de rand. De trappen van de gevel zijn vervangen door geprofileerde afdekstenen. Hierbij zijn ook de bekroningselementen weer teruggebracht.</p>

<ul style="list-style-type: none"> <li>• het een bijzondere detaillering of bijzondere ornamenten heeft, namelijk de trapgevel en het sierpleisterwerk.</li> </ul> <p>Waardevolle elementen die bijdragen aan bovengenoemde waardering zijn onder andere:</p> <ul style="list-style-type: none"> <li>• het sierpleisterwerk</li> <li>• de trapgevel</li> </ul> <p>Het pand is niet dominant gewaardeerd vanwege:</p> <ul style="list-style-type: none"> <li>• de aantasting van de authenticiteit: vernieuwde ramen en deur</li> </ul>
<p><b>RICHTLIJNEN</b></p>	<p>Algemeen:</p> <ul style="list-style-type: none"> <li>• Voor de algemene richtlijnen voor dominante en kenmerkende bouwwerken, alsmede de waardevolle cultuurhistorische elementen, zie paragraaf 2.1 van dit rapport.</li> <li>• Voor de algemene richtlijnen voor onderhoud en wijzigingen van waardevolle groenelementen, zie paragraaf 2.2 van dit rapport.</li> <li>• Voor de algemene richtlijnen voor onderhoud en wijzigingen in cultuurhistorische attentiegebieden en beschermde stadsgezichten, zie paragraaf 2.3 van dit rapport.</li> </ul> <p>Objectgericht:</p> <ul style="list-style-type: none"> <li>• Geen aanvullende richtlijnen.</li> </ul>

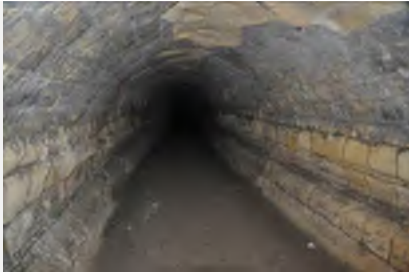
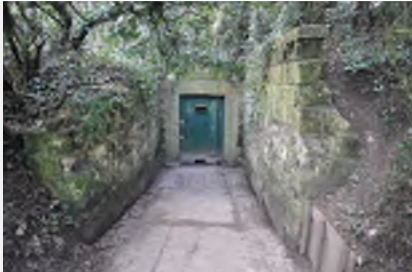
<p><i>Één van de gangen</i> <span style="margin-left: 100px;"><i>De ingang aan de Sebastianenweg</i></span></p>
	  <p><i>De ingang aan de Recollectenweg</i></p>
OMSCHRIJVING	<p><b>Objectbeschrijving:</b>  Noordelijk gangenstelsel in de Sint Pietersberg, aangelegd door mergelwinning vanaf de late middeleeuwen. Een gedeelte van de groeve bevindt zich onder het Fort Sint Pieter (gebouwd 1702), van waaruit een waterput door de groeve naar het grondwaterpeil is geslagen. In 1794 lieten de Fransen in het tunnelstelsel explosieven ontploffen, met het doel het Fort te laten instorten, maar dat mislukte en in de plaats daarvan ontstonden twee hoge zalen, genaamd De Koepel en Gothard.</p> <p>Aan de zijde van de Mergelweg lag een zeer hoge en brede ingang, genaamd 'Grande Entrée', waarachter de gangen lagen van de zogenaamde 'Tiendschuur', die voor opslag werd gebruikt. Deze stond in verbinding met de gangen onder het Fort. In 1916 stortte de ingang in.</p> <p>Het westelijke deel van de groeve, bekend onder de naam Groeve van der Zwaan, werd in de jaren twintig van de twintigste eeuw afgegraven voor mergelwinning door de N.V. Kalkmergelmaatschappij St. Pietersberg. Om de mergel sneller te kunnen transporteren naar de schepen in de Maas, legde men eind jaren twintig een tunnel aan dwars door de berg, de Van Schaïktunnel genoemd naar de betrokken ingenieur. Nadat de tunnel buiten</p>

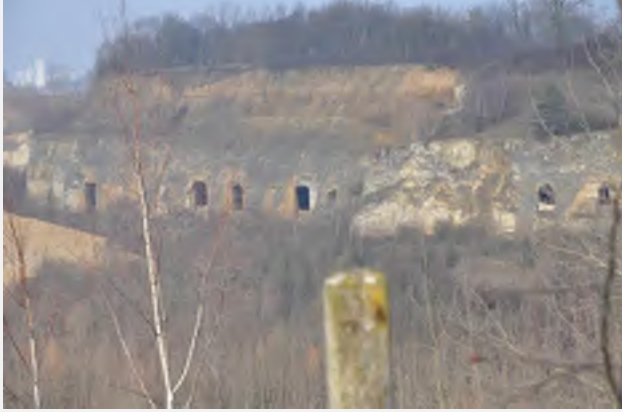
<p><i>door de ENCI vrijgelegde gangen van het stelsel Slavante</i></p>
OMSCHRIJVING	<p><b>Objectbeschrijving:</b>  Mergelgroeve uit de late middeleeuwen in de Sint Pietersberg. De oudste inscripties dateren uit ca.1500 maar de mergelwinning begon al daarvoor. De gangen zijn vakkundig uitgezaagd met rechthoekige pilaren, die een hoogte van 12 meter konden bereiken. De groeve lag onder het klooster van de Franciscanen-Observanten (verkort tot 'Slavanten'), die het stelsel zijn naam gaven. Een groot gedeelte van het gangenstelsel is verdwenen bij de afgraving van de Sint Pietersberg door de ENCI in de tweede helft van de twintigste eeuw.</p>
WAARDERING	Het object is van cultuurhistorische waarde als historische mergelgroeve, waarvan de aanleg van hoge technische kwaliteit was. De groeve is tevens van (kunst-)historische waarde vanwege de historische inscripties en tekeningen op de wanden.

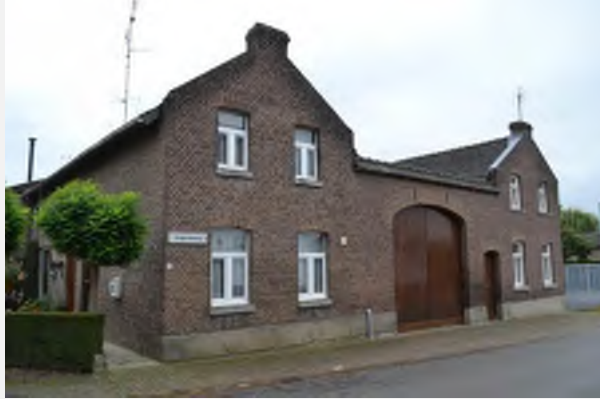
<p>Vogelzang 5-7</p>
OMSCHRIJVING	<p><b>Inleiding</b> Carréhoeve uit de eerste helft van de twintigste eeuw, met twee topgevels en een poort aan de straat.</p> <p><b>Beschrijving</b> U-vormig complex met twee vleugels haaks op de straat. Beide vleugels zijn twee bouwlagen hoog en worden gedekt door een zadeldak, voorzien van gesmoorde muldenpannen. Aan de dakvoeten zijn zinken mastgoten bevestigd. De buitengevels zijn opgetrokken in bruinrode baksteen. De voorgevel heeft een gecementeerde plint, die bij nr.5 voorzien is van ronde en rechthoekige siervelden. Iedere vleugel heeft op de begane grond en in de geveltop twee vensters met gemetselde segmentbogen in oranje baksteen en hardstenen onderdorpels. Bij beide woningen zijn de ramen vernieuwd: links in kunststof en rechts in hout. Beide gevels hebben vlechtingen in de top en worden bekroond door een gemetselde, vierkante schoorsteen. Tussen de twee vleugels is een afsluitende muur met daarin een grote poortopening met houten poortdeuren en een houten deur, die vermoedelijk toegang geeft tot Nr.7. De segmentboogvormige ontlastingsboog is gemetseld in oranje baksteen. De muur wordt afgedekt door een gemetseld dakje met muldenpannen. De aangekapte latere aanbouw aan de oostgevel van nr.5 valt buiten de bescherming.</p>

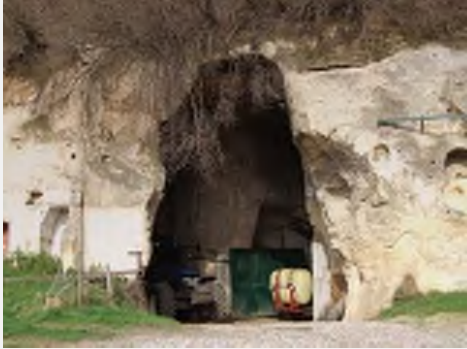
<p><i>Ingang van de groeve</i></p>
OMSCHRIJVING	<p><b>Objectbeschrijving:</b>  Groevestelsel in de Cannerberg, dat verbonden is met het groevestelsel van de Muizenberggroeve, dat grotendeels op Belgisch grondgebied ligt. De groeve is enkele eeuwen oud. Er zijn zowel ingangen aan de Muizenbergweg (grens Nederland-België) als achter kasteel Neercanne. Het gedeelte van de groeve achter het kasteel heet de 'Kasteelgroeve' en is deels nog in gebruik door het kasteel.  De groeve van de Cannerberg is na WOII verbonden met die van de Boschberg / Jezuïetenberg, toen de grotten in gebruik waren genomen door de NATO.</p>
WAARDERING	Het object is van cultuurhistorische waarde als historische mergelgroeve in de gemeente Maastricht, met een verscheidenheid aan functies door de eeuwen heen. De groeve diende niet alleen als leverancier van mergelsteen, maar ook als bergplaats voor het kasteel, bergplaats voor agrarische werktuigen / vee en als (kantoor-)ruimte voor de NATO.

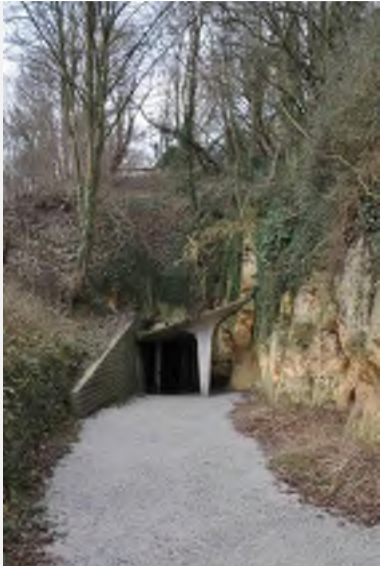
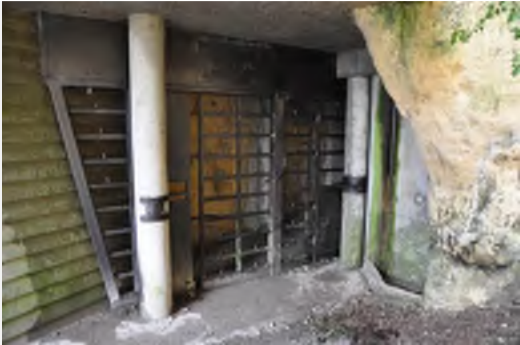
<p><i>De ingang van groeve Zonneberg</i></p>
OMSCHRIJVING	<p><b>Objectbeschrijving:</b> Mergelgroeve, gelegen in de Sint Pietersberg, onder de hoeve Zonneberg, aangelegd eind negentiende eeuw. De groeve staat in verbinding met die van Slavante. De verbinding met het Noordelijk gangenstelsel is verbroken. Een gedeelte van de oorspronkelijke groeve is afgegraven door de ENCI. De ingang aan de Zonnebergweg is voorzien van een moderne ingang met een betonnen afdak en een stalen poort.</p> <p>De groeve werd aangelegd voor de winning van mergelsteen en begin twintigste eeuw gebruikt voor het kweken van groenten zoals champignons en witlof. Tijdens WOII werden er evacuatieruimten ingericht, waarvoor voorzieningen werden aangelegd zoals bakovens, waterputten, een kapel en een ziekenhuis.</p>

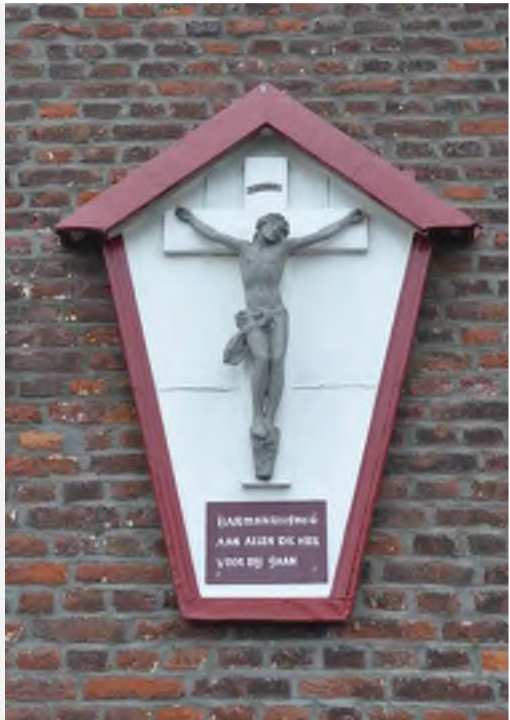
OMSCHRIJVING	<p><b>Objectbeschrijving:</b> Kruis, bevestigd op de zuidelijke schuurvleugel van de voormalige hoeve Bovenstraat 33 te Borgharen. Het betreft een betonnen Christusbeeld, bevestigd op een houten kruis met daarboven de tekst 'INRI'. Dit is bevestigd op een houten schild met een klein afdakje. Onder het kruis is een bordje met de tekst 'Barmhartigheid aan allen die hier voorbij gaan' bevestigd. Het kruis dateert uit de tweede helft van de twintigste eeuw maar heeft mogelijk een oudere voorganger.</p>
WAARDERING	Het object is van cultuurhistorische waarde als religieus katholiek gedenkteken in de gemeente Borgharen. Het is geplaatst op een beeldbepalende plek, op de gevel in de rooilijn, alwaar goed zichtbaar voor voorbijgaande gelovigen.
RICHTLIJNEN	<p>Algemeen:</p> <ul style="list-style-type: none"> <li>• Voor de algemene richtlijnen voor dominante en kenmerkende bouwwerken, alsmede de waardevolle cultuurhistorische elementen, zie paragraaf 2.1 van dit rapport.</li> <li>• Voor de algemene richtlijnen voor onderhoud en wijzigingen van waardevolle groenelementen, zie paragraaf 2.2 van dit rapport.</li> <li>• Voor de algemene richtlijnen voor onderhoud en wijzigingen in cultuurhistorische attentiegebieden en beschermde stadsgezichten, zie paragraaf 2.3 van dit rapport.</li> </ul> <p>Objectgericht:</p> <ul style="list-style-type: none"> <li>• Geen aanvullende richtlijnen</li> </ul>

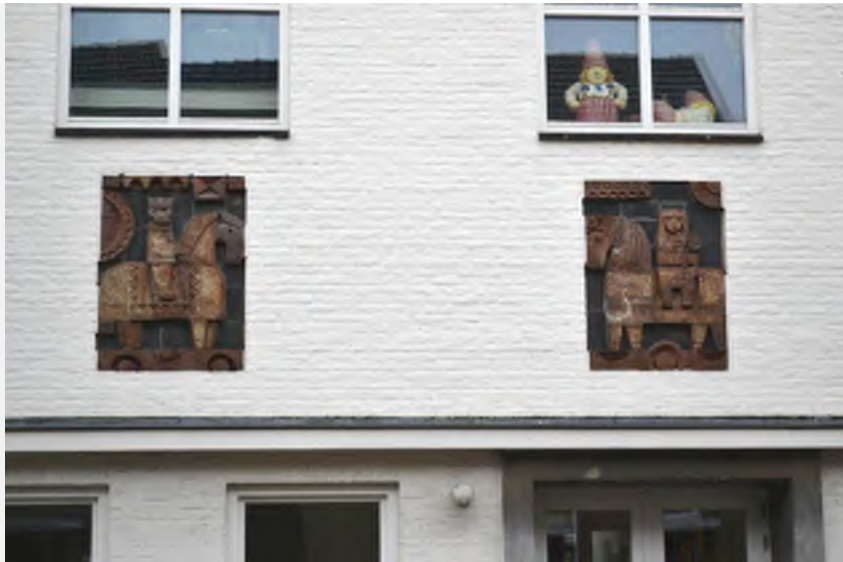
<p><i>De gevelplaquettes van het pand Heugemerstraat 215</i></p>
OMSCHRIJVING	<p><b>Objectbeschrijving:</b> Twee keramische plaquettes in de voorgevel van het pand Heugemerstraat 215. Het linker beeldt een koning te paard uit, de rechter een vrouw met kind op een paard (Maria met kind?). De maker is vooralsnog onbekend.</p>
WAARDERING	De objecten zijn van kunsthistorisch belang vanwege de esthetische kwaliteit van het ontwerp en de hoge gaafheid.
RICHTLIJNEN	<p>Algemeen:</p> <ul style="list-style-type: none"> <li>• Voor de algemene richtlijnen voor dominante en kenmerkende bouwwerken, alsmede de waardevolle cultuurhistorische elementen, zie paragraaf 2.1 van dit rapport.</li> <li>• Voor de algemene richtlijnen voor onderhoud en wijzigingen van waardevolle groenelementen, zie paragraaf 2.2 van dit rapport.</li> <li>• Voor de algemene richtlijnen voor onderhoud en wijzigingen in cultuurhistorische attentiegebieden en beschermde stadsgezichten, zie paragraaf 2.3 van dit rapport.</li> </ul> <p>Objectgericht:</p> <ul style="list-style-type: none"> <li>• Geen aanvullende richtlijnen</li> </ul>

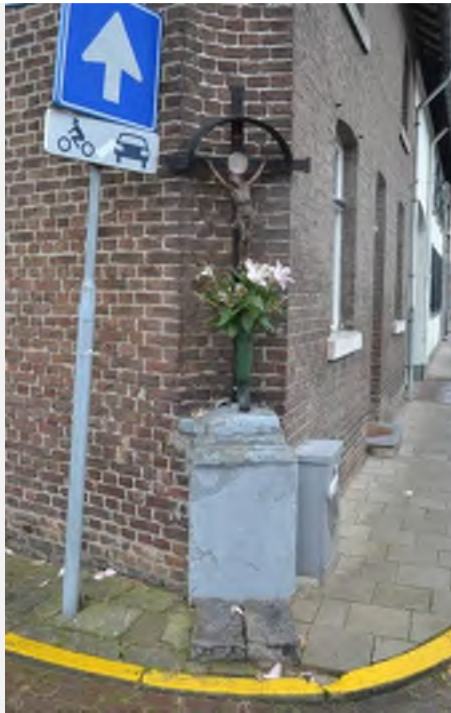
OMSCHRIJVING	<p><b>Objectbeschrijving:</b> Kruisbeeld op de hoek van de Heugemerstraat en de Heugemer Kerkstraat, tegen de afgeschuinde hoek van het pand Heugemerstraat 104. Het smeedijzeren kruis staat op een gecementeerde sokkel. Het kruisbeeld uit het midden van de twintigste eeuw is van gegoten metaal. Onder het beeld is een metalen hartje aan het kruis bevestigd. Boven het kruisbeeld is een gebogen ijzeren afdekking.</p>
WAARDERING	<p>Het object is van cultuurhistorisch belang als (lokale) uiting van het katholicisme. Mogelijk was er een oudere voorganger op deze plek, gezien de aanpassing van het woonhuis aan het kruis (afgeschuinde hoek). Het kruis is van kunsthistorische waarde vanwege de traditionele vormgeving van het kruis en kruisbeeld.</p>
RICHTLIJNEN	<p>Algemeen:</p> <ul style="list-style-type: none"> <li>• Voor de algemene richtlijnen voor dominante en kenmerkende bouwwerken, alsmede de waardevolle cultuurhistorische elementen, zie paragraaf 2.1 van dit rapport.</li> <li>• Voor de algemene richtlijnen voor onderhoud en wijzigingen van waardevolle groenelementen, zie paragraaf 2.2 van dit rapport.</li> <li>• Voor de algemene richtlijnen voor onderhoud en wijzigingen in cultuurhistorische attentiegebieden en beschermde stadsgezichten, zie paragraaf 2.3 van dit rapport.</li> </ul> <p>Objectgericht:</p> <ul style="list-style-type: none"> <li>• Geen aanvullende richtlijnen</li> </ul>

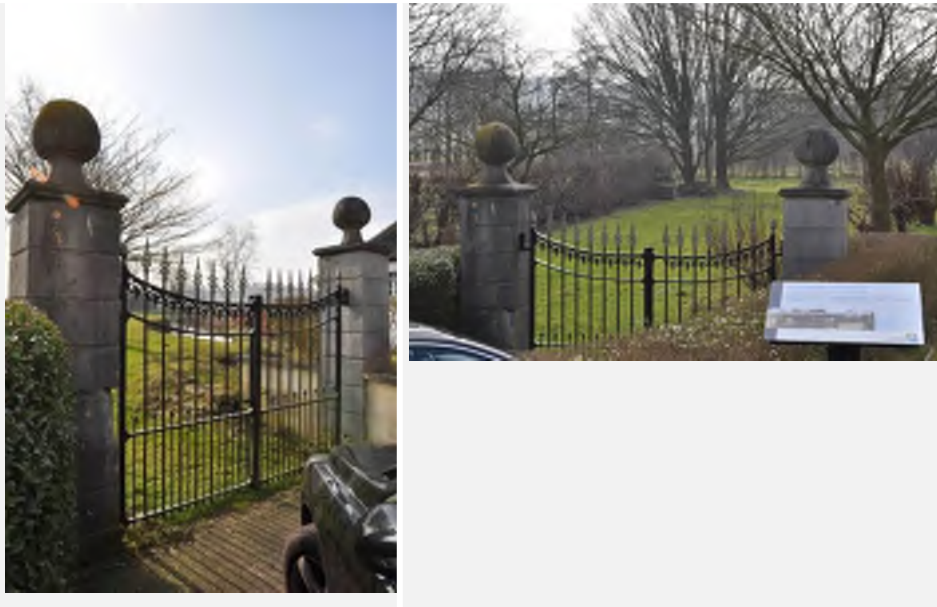
OMSCHRIJVING	<p><b>Objectbeschrijving:</b> Poort met hardstenen kolommen en smeedijzeren hekwerk. De kolommen dateren uit de achttiende eeuw en zijn voorzien van brede groeven tussen de blokken. De kolommen worden bekroond door een hardstenen bolvorm met siergroeven, gelijkend op een gestileerde artisjok. Tussen de kolommen is een dubbel, smeedijzeren hekwerk met gepunte spijlen uit de late negentiende eeuw. De poort gaf toegang tot een tuin langs de Jeker, gelegen bij de voormalige watermolens aan de Jekermolenweg.</p>
WAARDERING	Het object is van architectuurhistorische waarde vanwege de esthetische kwaliteit van de kolommen (met siergroeven en decoratieve bekroning) en het siersmeedwerk van het hekwerk.
RICHTLIJNEN	<p>Algemeen:</p> <ul style="list-style-type: none"> <li>• Voor de algemene richtlijnen voor dominante en kenmerkende bouwwerken, alsmede de waardevolle cultuurhistorische elementen, zie paragraaf 2.1 van dit rapport.</li> <li>• Voor de algemene richtlijnen voor onderhoud en wijzigingen van waardevolle groenelementen, zie paragraaf 2.2 van dit rapport.</li> <li>• Voor de algemene richtlijnen voor onderhoud en wijzigingen in cultuurhistorische attentiegebieden en beschermde stadsgezichten, zie paragraaf 2.3 van dit rapport.</li> </ul> <p>Objectgericht:</p> <ul style="list-style-type: none"> <li>• Geen aanvullende richtlijnen</li> </ul>

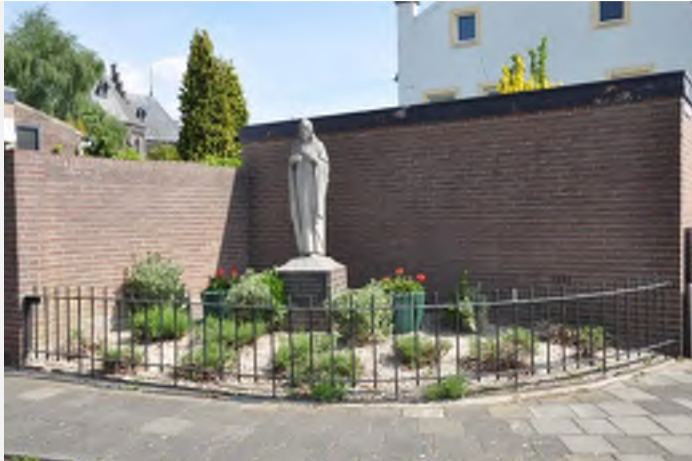
<p><i>Het Indonesiëmonument op de hoek van de Schoolstraat en de Kerkstraat</i></p>
OMSCHRIJVING	<p><b>Objectbeschrijving:</b>  Monument uit dankbaarheid voor behouden thuiskomst uit Indonesië, bestaande uit een betonnen H. Hartbeeld, geplaatst op een bakstenen sokkel. Op de sokkel is een marmeren plaquette bevestigd met de tekst <i>'gedenkplaat, namens alle militairen bij behouden thuiskomst uit Indonesië, 1945-1950, Borgharen 4.3.1951'</i>. Rondom het beeld is een plantsoentje, dat afgeschermd is met een laag, gesmeed hekwerk, in een boogvorm die de straathoek accentueert.</p>
WAARDERING	<p>Het object is van cultuurhistorische waarde als herinnering aan de uitzending van militairen, afkomstig uit Borgharen, naar Indonesië in de periode 1945-1950. Het beeld is van kunsthistorische waarde als na-oorlogs Christusbeeld, gegoten in beton, dat in de schaarste na WOII prijstechnisch aantrekkelijker was dan steen.</p>

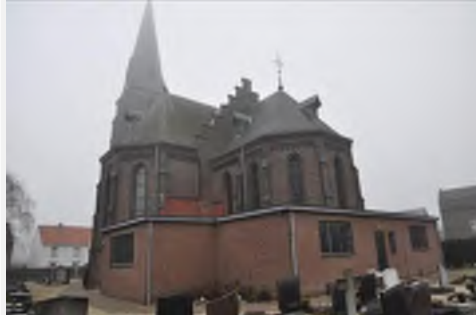
<p data-bbox="914 819 1193 842"><i>De absis en de aanbouw uit 1963</i></p>

<p>OMSCHRIJVING</p>	<p><b>Inleiding</b> R.K. parochiekerk H. Cornelis (voorheen St. Martinus) uit 1888, ontworpen door J. Kayser, gelegen binnen de bebouwde kom van Borgharen.</p> <p><b>Beschrijving</b> De kerk werd in 1887-1888 gebouwd op de plek van een oudere, gotische voorganger. De neogotische kerk is een ontwerp van architect Johannes Kayser (1842-1917).</p> <p>Rond de kerk bevindt zich de oude begraafplaats van het dorp Borgharen, omsloten door een muur. Nabij de noordelijke transeptarm is een oud hardstenen kruis herplaatst op een hardstenen sokkel, met daarop de tekst: <i>‘tot Gods glorie, hier geplaatst door den Baron Hyacinth de Rosen de Haren, 1840, voorbijgaande bidt voor hem’</i>.</p>
<p>WAARDERING</p>	<p>Het kerkhof is gewaardeerd vanwege zijn historisch-ruimtelijke samenhang en (cultuur)-historische waarden en meer in het bijzonder omdat:</p> <ul style="list-style-type: none"> <li>• het kerkhof deel uit maakt van de historische dorpskern van Borgharen en teruggaat tot in de middeleeuwen.</li> <li>• het kerkhof ruimtelijk bepalend voor de omgeving is.</li> <li>• het kerkhof betekenis heeft voor de plaatselijke geschiedenis als uitdrukking van een religieuze ontwikkeling.</li> </ul>

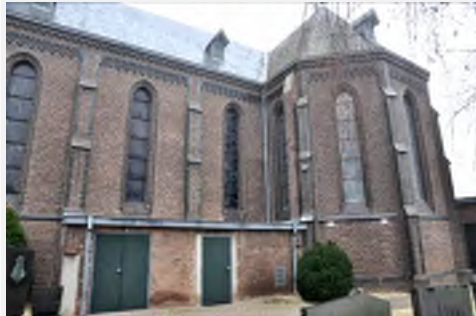
<p data-bbox="914 1200 1361 1223"><i>De zuidzijde van het schip met de éénlaags aanbouw</i></p>

- De latere aanbouw aan de zuidzijde van het schip verstoort het gevelbeeld, door het gebrek aan architectonische kwaliteit. Verwijdering of vervanging door een meer passend bouwvolume is wenselijk.
