# Bestemmingsplan Bijlagen Bij De Regels

## Zonneweide Lanakerveld

# **Bijlage 1 Landschappelijke inpassing Zonneweide Lanakerveld**

# Landschappelijke inpassing zonnepark 'Lanakerveld' te Maastricht

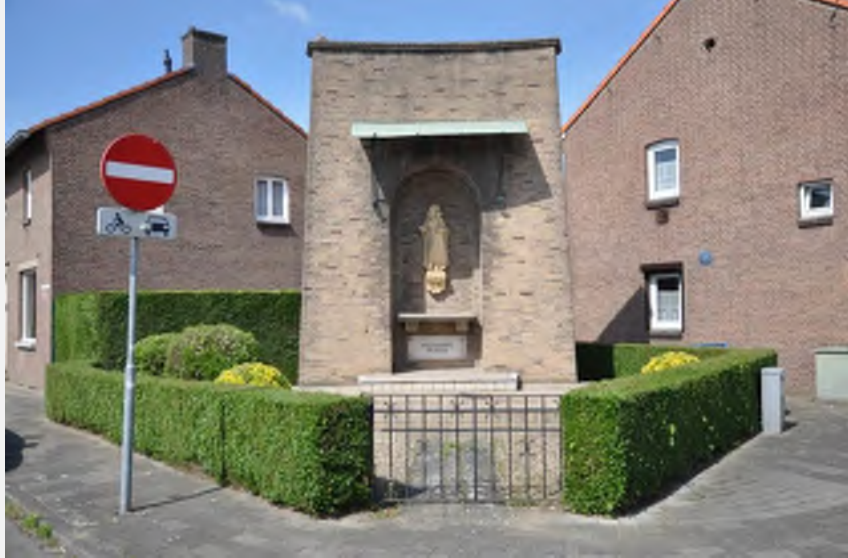
OMSCHRIJVING	<b>Objectbeschrijving:</b> Vrijstaande Mariakapel uit de jaren vijftig van de twintigste eeuw, gelegen op de hoek van de Koningskampstraat en de Julianastraat. De kapel bestaat uit een licht gebogen, hoge muur van gele baksteen, met daarin een rondboogvormige beeldnis. In de nis is een keramisch Mariabeeld opgehangen, met daaronder een tufstenen altaar op consoles. Daaronder is een stenen plaquette met daarop de tekst 'Wees Gegroet Maria'. Boven de nis is een koperen afdakje op ranke, gekrulde koperen consoles. De muur wordt afgedekt door kunststenen afdekplaten. Vóór de kapel is een bordes met drie treden, die bekleed zijn met keramische tegels en randen van donkere kunststeen. De kapel is gelegen in een plantsoentje dat omgeven is met ligusterhagen en op de hoek voorzien is van een smeedijzeren hekwerk.

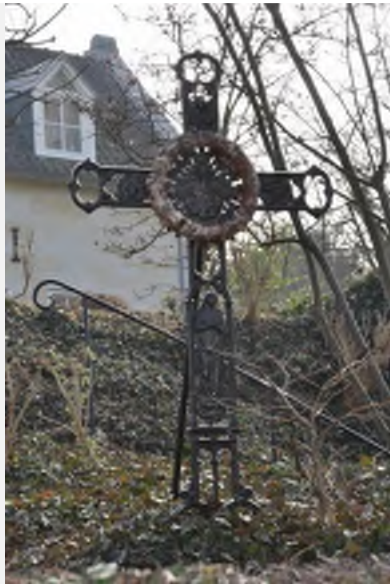
OMSCHRIJVING	<b>Objectbeschrijving:</b> Wegkruis, geplaatst op de driesprong van de Lage Kanaaldijk met de Ursulinenweg. Het betreft een laatnegentiende-eeuws, neogotisch gietijzeren kruis. Centraal is een afbeelding van Christus in een stralenkrans, met engelen in de uiteinden van het kruis. In de voet van het kruis is een beeltenis van Maria. De uiteinden zijn versierd met opengewerkte vierpasmotieven.
WAARDERING	Het object is van kunsthistorisch belang vanwege de esthetische kwaliteit van het neogotische, gietijzeren kruis. Daarnaast is het van cultuurhistorische waarde als uiting van de katholieke religie en als markering van het kruispunt van twee historische wegen van Sint Pieter.
RICHTLIJNEN	Algemeen: <ul style="list-style-type: none"> <li>• Voor de algemene richtlijnen voor dominante en kenmerkende bouwwerken, alsmede de waardevolle cultuurhistorische elementen, zie paragraaf 2.1 van dit rapport.</li> <li>• Voor de algemene richtlijnen voor onderhoud en wijzigingen van waardevolle groenelementen, zie paragraaf 2.2 van dit rapport.</li> <li>• Voor de algemene richtlijnen voor onderhoud en wijzigingen in cultuurhistorische attentiegebieden en beschermde stadsgezichten, zie paragraaf 2.3 van dit rapport.</li> </ul> Objectgericht: <ul style="list-style-type: none"> <li>• Geen aanvullende richtlijnen</li> </ul>

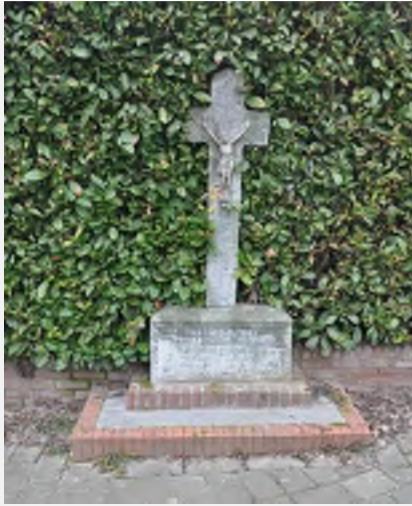
OMSCHRIJVING	<p><b>Objectbeschrijving:</b>  Hardstenen wegkruis, dat een ouder, houten kruis op dezelfde plek vervangt. Aan het kruis, dat een herplaatst grafkruis van het kerkhof van Itteren is, is een ijzeren corpus bevestigd. Op de voet van het kruis is het jaartal 1930 ingegraveerd. Het staat op een hardstenen sokkel, waarin de volgende tekst in reliëf is aangebracht:  <i>'Laat ons altoos, vertrouwwol naderen, dit schone kruis, van onze vaderen, want cristus zoete kruis, een troost op weg naar huis'</i>. De sokkel is gemaakt door P. Gulikers.  Het geheel is geplaatst op een (jonger) stoepje met een omranding van machinale baksteen, die gemaakt is toen men de weg en de bestrating vernieuwde.</p>
WAARDERING	Het object is van cultuurhistorische waarde als lokale uiting van het katholicisme en als religieuze markering van een kruispunt van twee historische wegen in de dorpskern van Itteren.

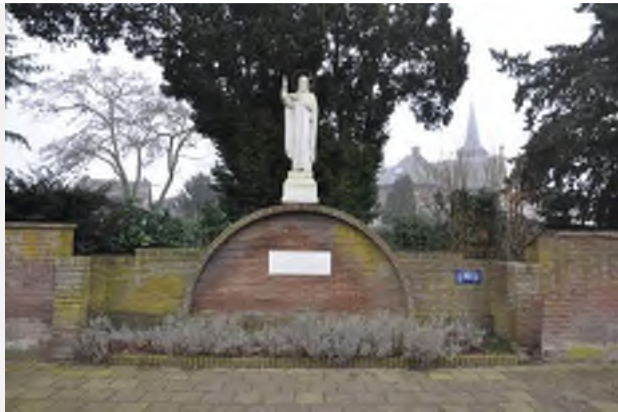
LOCATIE	Ruyterstraat t.o. 20 Itteren
GEGEVENS	monument met H. Hartbeeld
STATUS	Waardevol cultuurhistorisch element Gm - 3676
FOTO'S

OMSCHRIJVING	<b>Objectbeschrijving:</b> Monument uit dankbaarheid voor de behouden thuiskomst van 28 Itternaren na de mobilisatie in 1940. Het monument is in 1946 geplaatst. Het bestaat uit een bakstenen ondermuur in rode baksteen in strekkenverband, met in het midden een gemetselde bakstenen rondboogvormige muur, afgedekt met een rollaag. Op de hoeken van de hoofdmuur zijn dwarsmuurtjes geplaatst. In het halfronde segment is een marmeren plaquette geplaatst met de tekst 'uit dankbaarheid, Itteren 10 mei 1940'. Op de halfronde muur is een kunststenen H.Hartbeeld geplaatst. Dit is een vervanging van het oorspronkelijke, houten H.Hartbeeld. Vóór het monument is een bloemenperkje.
WAARDERING	Het object is van cultuurhistorische waarde ter nagedachtenis aan de behouden thuiskomst van dorpsbewoners na de mobilisatie aan het begin van de Tweede Wereldoorlog. Het is van kunsthistorische waarde vanwege de esthetische kwaliteit van het ontwerp van de onderbouw en de vormgeving van het (jongere) H.Hartbeeld.

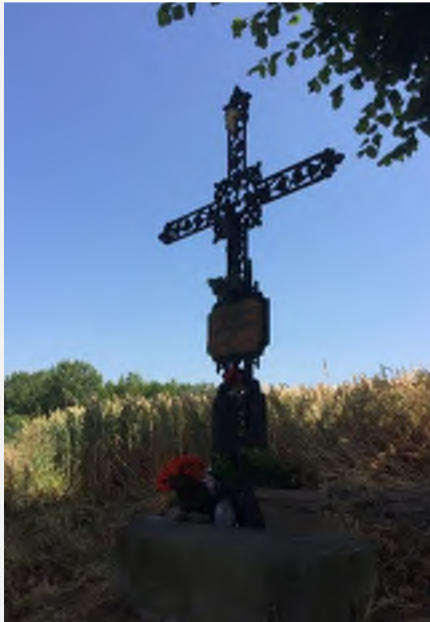
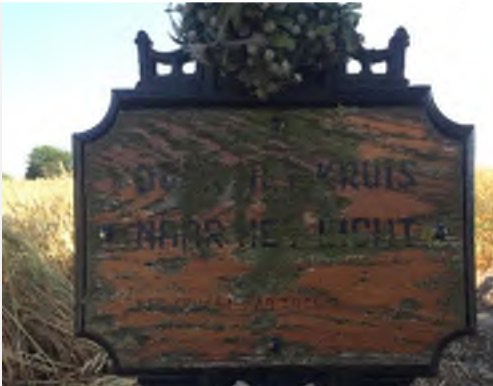
LOCATIE	Susserweg hoek Zeenendaalweg (50,827 - 5,661)
GEGEVENS	wegkruis
STATUS	Waardevol cultuurhistorisch element GM - 3758
FOTO'S

<p><i>Susserweg hoek Zeenendaalweg</i></p>
OMSCHRIJVING	<p><b>Objectbeschrijving:</b> Gietijzeren kruis op een hardstenen sokkel. Het kruis is versierd met een meegegoten decoratie van palmetten en hierop een gietijzeren corpus. Eronder is een houten paneel bevestigd op een gietijzeren kaderrand met de tekst 'DOOR HET KRUIS NAAR HET LICHT' en hieronder in een kleiner corpus : "per cruce[m] ad lucem".</p>
WAARDERING	Het object is van cultuurhistorische waarde als wegkruis op een kruispunt van historische veldwegen, die nog herkenbaar aanwezig zijn in het landschap. Het is daarnaast van waarde als lokale uiting van het katholicisme, als devotieobject in het landschap. Het is van enige kunsthistorische waarde vanwege het decoratieve siersmeedwerk uit de eerste helft van de twintigste eeuw.

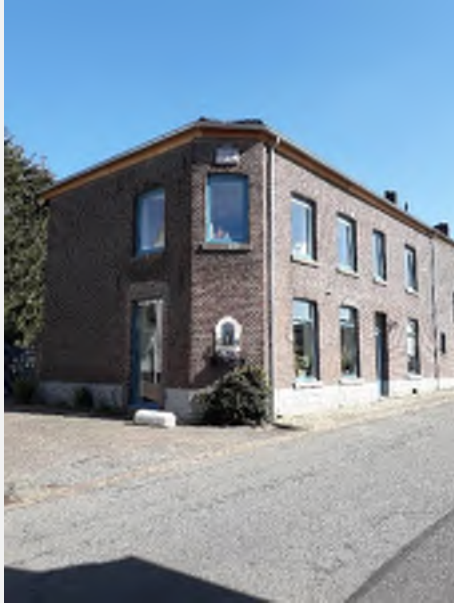
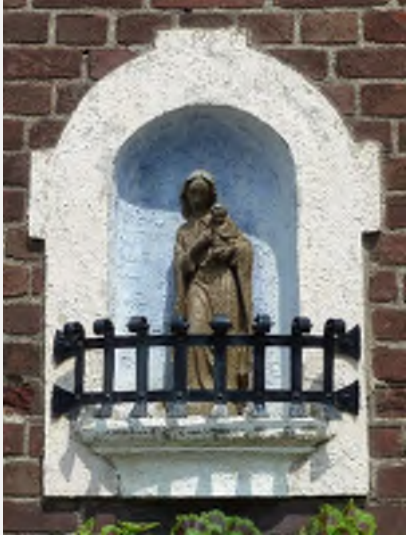
LOCATIE	Vogelzang 4 6229VM Maastricht
GEGEVENS	Mariabeeldje in gevelnis
STATUS	Waardevol cultuurhistorisch element GM 3732
FOTO'S

<p style="text-align: right;"><i>Vogelzang 4 beeldennisje</i></p>
OMSCHRIJVING	<p><b>Objectbeschrijving:</b></p> <p>Beeldennisje in de afgeschuinde muur van het pand dat zelf geen monumentale waarde bezit. Het rondboognisje heeft een omlijsting van pleisterwerk en aan de voorzijde bevindt zich een klein spijlenhekje. In de nis staat een klein beeldje van een staande Moeder Gods. Vlak na de Tweede Wereldoorlog besloot de parochie Sint Michael, uit dankbaarheid voor de gelukkige bevrijding op 13-9-1944 en dat het dorp oorlogsleed vrijwel bespaard was gebleven, in alle negen straten van het toenmalige dorp gevelmadonna's te plaatsen. Kunstenaress mev. Van Noorden-Heine uit Maastricht vervaardigde ze en de bouwvakkers van Heugem metselden de gevelnissen gratis. Beeldjes en de erbij behorende lampen kostten honderd gulden per stuk. Op zondag 12 oktober 1947 kwam de bisschop van Roermond, Mariaverrederder-bij-uitstek monseigneur Guliëlmus Lemmens, de negen beeldjes inzegenen.</p>

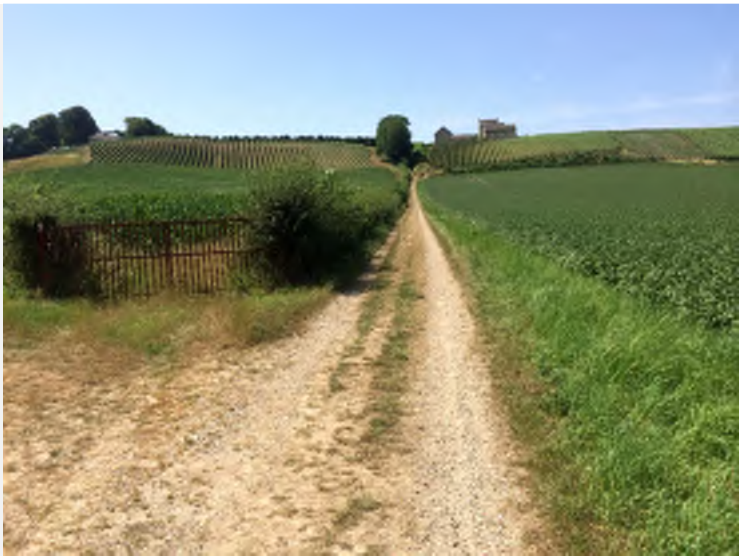
ADRES	Dalingsweg
GEGEVENS	Veldweg: deels holle weg
STATUS	Waardevol groenelement GM - 3733
FOTO'S

<p><i>holle weg tussen Hoeve Nekum (Cannerweg) en Apostelhoeve (Susserweg)</i></p>
OMSCHRIJVING	Wegtracé van de Dalingsweg tussen Hoeve Nekum (Cannerweg) en Apostelhoeve (Susserweg) bestaande uit een onverharde uitgeholde veldweg, die over een lengte van ca. 150 meter over de oostflank van de Louwberg voert
WAARDERING	Als verbindend element is dit wegtracé van belang. Cultuurhistorisch van belang als historische veldweg en als relict van een oud agrarisch cultuurlandschap.
RICHTLIJNEN	<p>Algemeen:</p> <ul style="list-style-type: none"> <li>• Voor de algemene richtlijnen voor dominante en kenmerkende bouwwerken, alsmede de waardevolle cultuurhistorische elementen, zie paragraaf 2.1 van dit rapport.</li> <li>• Voor de algemene richtlijnen voor onderhoud en wijzigingen van waardevolle groenelementen, zie paragraaf 2.2 van dit rapport.</li> <li>• Voor de algemene richtlijnen voor onderhoud en wijzigingen in cultuurhistorische attentiegebieden en beschermde stadsgezichten, zie paragraaf 2.3 van dit rapport.</li> </ul> <p>Objectgericht:</p> <ul style="list-style-type: none"> <li>• Geen aanvullende richtlijnen.</li> </ul>

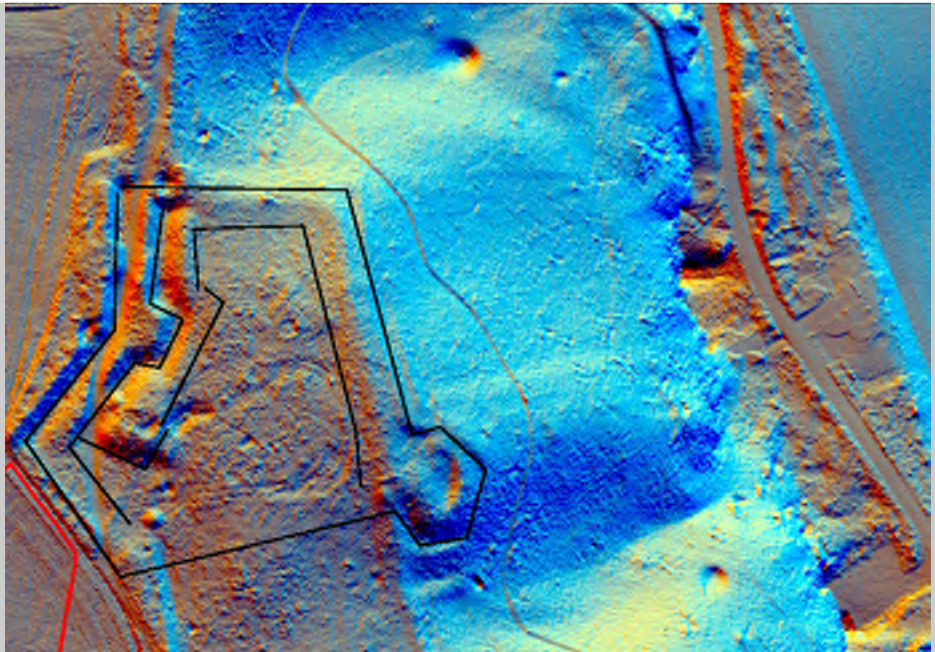
<p><i>LIDAR beeld met daarop restanten van Fort de Jeker</i></p>
OMSCHRIJVING	<p>Op basis van hoogtelijnenkaarten en landmetingen zijn de contouren van delen van het voormalige fort de Jeker herkenbaar op de Cannerberg. Fort de Jeker is een onderdeel van de grote versterking die Prins Frederik Hendrik in 1632 liet aanleggen bij de belegering van Maastricht. Deze versterking werd gebouwd door het 10.000 man sterke leger van de prins van Oranje. De militaire ingenieur van de prins was Perceval. In de literatuur wordt melding gemaakt van de snelheid en de omvang van deze versterking. De grachten waren 6 voet breed en diep. Zowel soldaten als genietroepen deden slechts 5 dagen om de gehele versterking aan te leggen. De gehele versterking is te zien op een kaart uit 1632.</p>

<p>Het metingsbeeld laat een dubbele gracht in het westen en een enkele gracht in het oosten zien. De oostelijke kant is de steilrand van het Jekerdal. Tussen de grachten lag/licht een aarden wal. De nog aanwezige resten zijn een van de laatste resten van de 80jarige oorlog (1568-1648) in Maastricht.</p>
WAARDERING	<p>De restanten van het aardwerk hebben als historisch relict cultuurhistorische waarde, vanwege de ruimtelijke samenhang met het landschap aan de rand van de Cannerberg en maken deel uit van de militaire geschiedenis van Maastricht</p>
RICHTLIJNEN	<ul style="list-style-type: none"> <li>• Voor de algemene richtlijnen voor dominante en kenmerkende bouwwerken, alsmede de waardevolle cultuurhistorische elementen, zie paragraaf 2.1 van dit rapport.</li> <li>• Voor de algemene richtlijnen voor onderhoud en wijzigingen van waardevolle groenelementen, zie paragraaf 2.2 van dit rapport.</li> <li>• Voor de algemene richtlijnen voor onderhoud en wijzigingen in cultuurhistorische attentiegebieden en beschermde stadsgezichten, zie paragraaf 2.3 van dit rapport.</li> </ul> <p>Objectgericht:</p> <ul style="list-style-type: none"> <li>• Geen aanvullende richtlijnen</li> </ul>

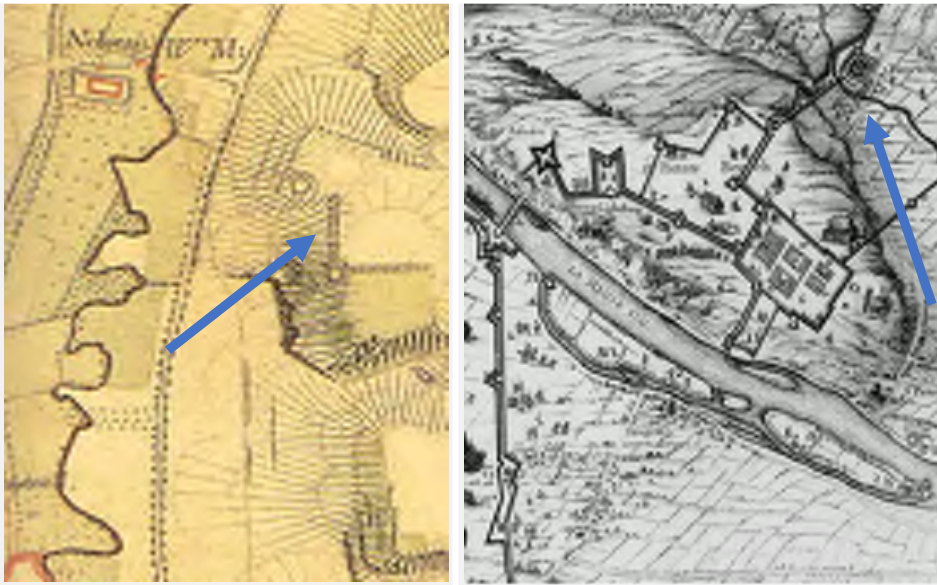
ADRES	van Schaikweg ongenummerd
GEGEVENS	Twee droge grachten als onderdeel van een aardwerk tussen De Tombe en de legerplaats van Frederik Hendrik
STATUS	Waardevol groenelement
FOTO'S

<p><i>Restanten Loopgraaf uit de zeventiende eeuw.</i></p> <p><i>Gravure uit 1633, Regionaal Historisch Centrum Limburg</i></p>
OMSCHRIJVING	<p>In 1632 belegerde Frederik Hendrik Maastricht. Op de St. Pietersberg bevond zich tijdens het beleg een van de legerplaatsen waarmee Frederik Hendrik de stad omsingelde. De bewuste legerplaats en het aardwerk zijn afgebeeld op een gravure uit 1633. Deze gravure beeldt tevens De Tombe af als geschutsofstelling. Het aardwerk, vaak omschreven als droge gracht, maakte deel uit van het verbindingstelsel tussen de legerplaats en De Tombe, een rijksmonument, dat ook wel bekend staat als de Franse Batterij.</p> <p>De sporen van de omsingeling en de legerplaats zijn grotendeels verdwenen. Het nog resterende deel van het aardwerk, ongeveer 150 meter, is in het terrein nog goed zichtbaar en is recent opgeknapt door de Vereniging Natuurmonumenten. ADC Archeoprojecten heeft in 2006 archeologisch onderzoek naar het aardwerk gedaan en de twee grachten gedocumenteerd (ADC rapport 830).</p>

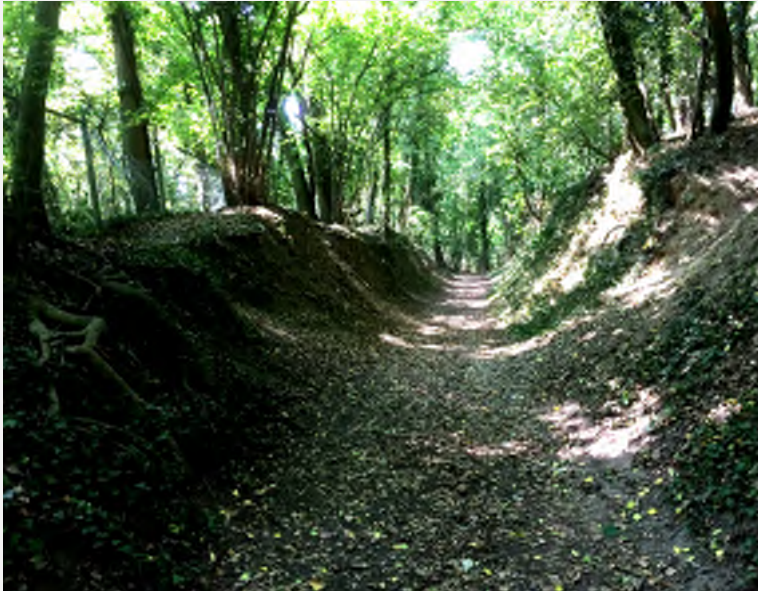
ADRES	Slavante ong. holle weg
GEGEVENS	Veldweg: deels holle weg
STATUS	Waardevol groenelement GM – 3736
FOTO'S

<p><i>holle weg tussen Slavante en Lichtenberg</i></p>
OMSCHRIJVING	Wegtracé tussen Slavante en Lichtenberg, bestaande uit een onverharde uitgeholde veldweg, die over een lengte van ca. 150 meter dwars door het bos voert en aan weerszijden geflankeerd wordt door enkele dolines .
WAARDERING	Als verbindend element is dit wegtracé van belang. Cultuurhistorisch van belang als historische veldweg en als relict van een oud cultuurlandschap.
RICHTLIJNEN	<p>Algemeen:</p> <ul style="list-style-type: none"> <li>• Voor de algemene richtlijnen voor dominante en kenmerkende bouwwerken, alsmede de waardevolle cultuurhistorische elementen, zie paragraaf 2.1 van dit rapport.</li> <li>• Voor de algemene richtlijnen voor onderhoud en wijzigingen van waardevolle groenelementen, zie paragraaf 2.2 van dit rapport.</li> <li>• Voor de algemene richtlijnen voor onderhoud en wijzigingen in cultuurhistorische attentiegebieden en beschermde stadsgezichten, zie paragraaf 2.3 van dit rapport.</li> </ul> <p>Objectgericht:</p> <ul style="list-style-type: none"> <li>• Geen aanvullende richtlijnen.</li> </ul>
