KEURMEESTERSPLEIN BELFORT

Integrale benadering bouwinitiatieven Keurmeestersplein, Belfort

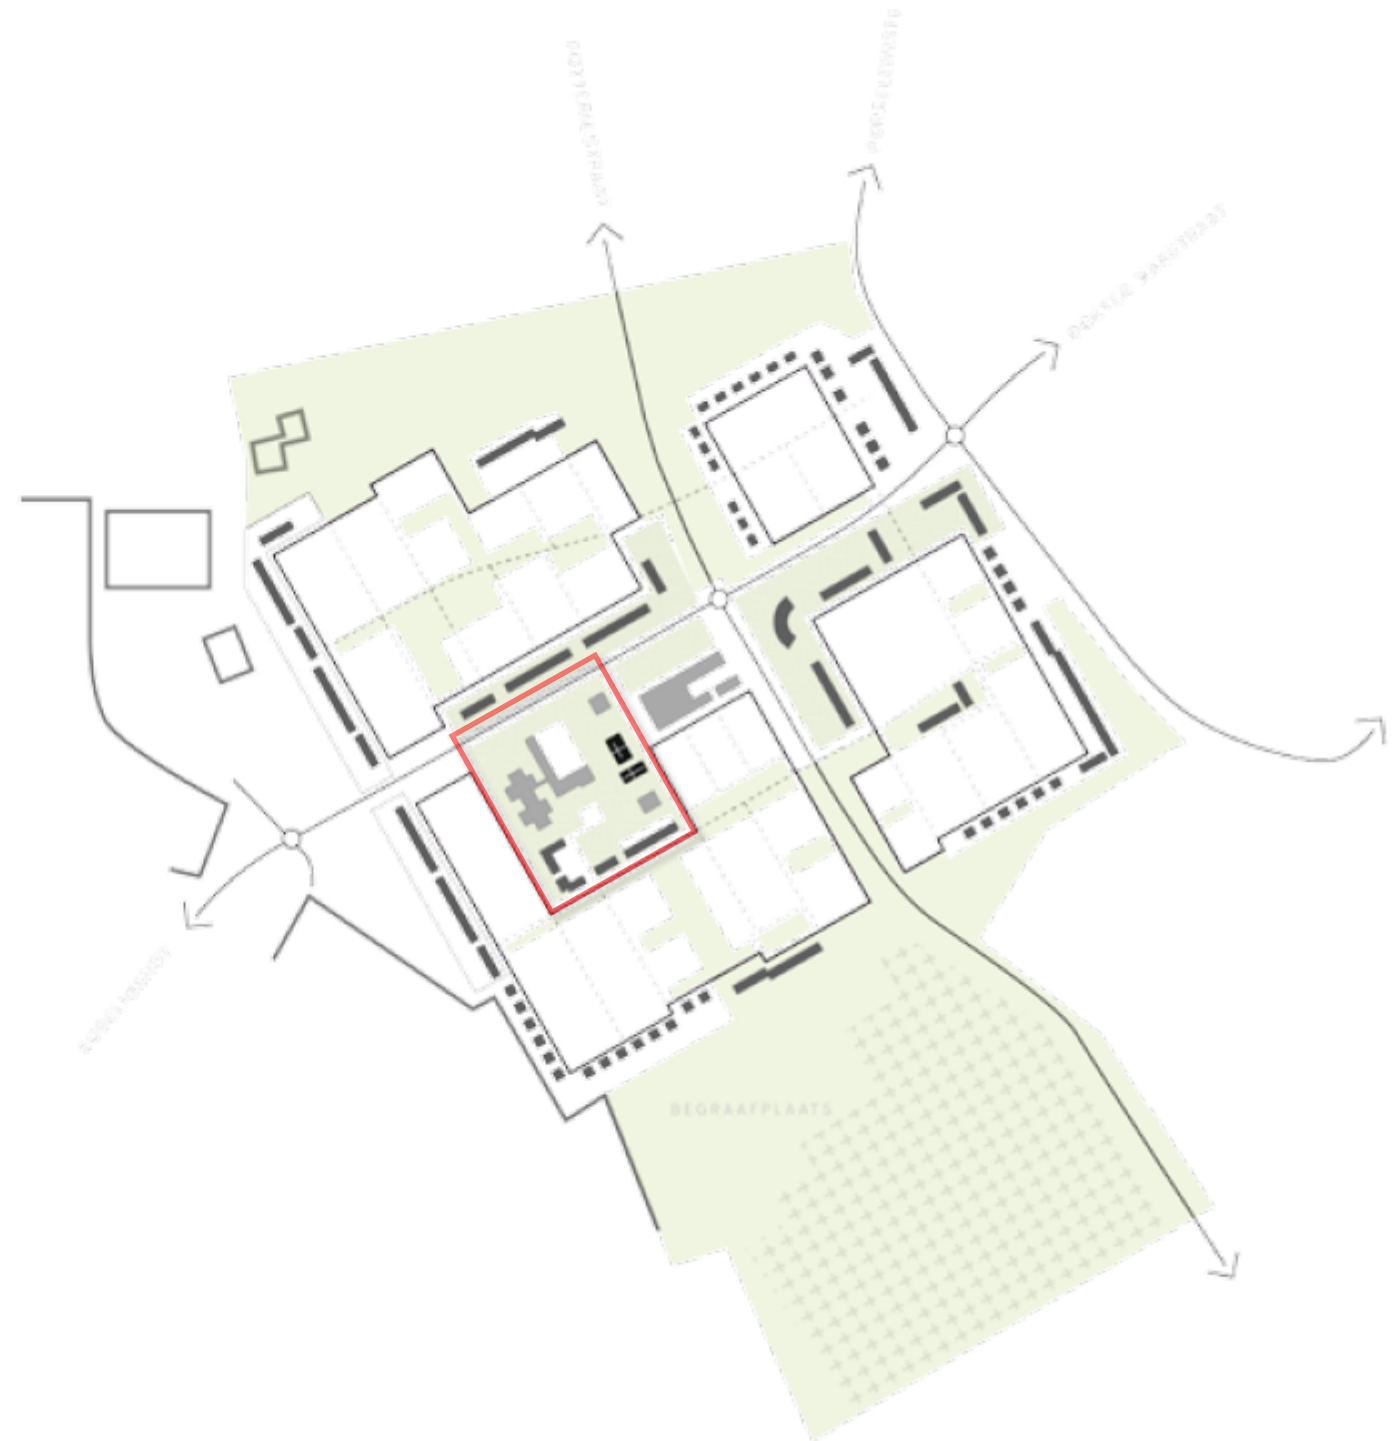
De wijk is opgebouwd uit 4 duidelijke kwadranten. De voorzieningen (winkels en scholen) liggen in het grootste kwadrant nabij de kruising. Het centrum zelf wordt gevormd door een grote verkeerskruising i.p.v. van een plein of een kerk. De vier kwadranten worden aan elkaar verbonden door een hoofdcircuit voor 'parochieel verkeer'. Er liggen nauwelijks woningen direct aan de hoofdwegen. Deze wegen doen denken aan 'parkways'.

Aan de radialen liggen voornamelijk appartementen op 'een groene vloer'. De randen worden gevormd door een mix van appartementen en tweekappers. Deze zijn in tegenstelling tot de overige parochiewijken naar binnen gericht. De relatie tussen de woningen en de groengebieden is in Belfort daarom ook afwijkend. De woningen zijn gericht op groen in de wijk en niet het groen buiten de wijk. De witte prachtige semi-patiowoningen van Gerald Snelder in het zuidwest-kwadrant naast het centrum, vormen een uitzondering in de verder vrij homogene structuur.

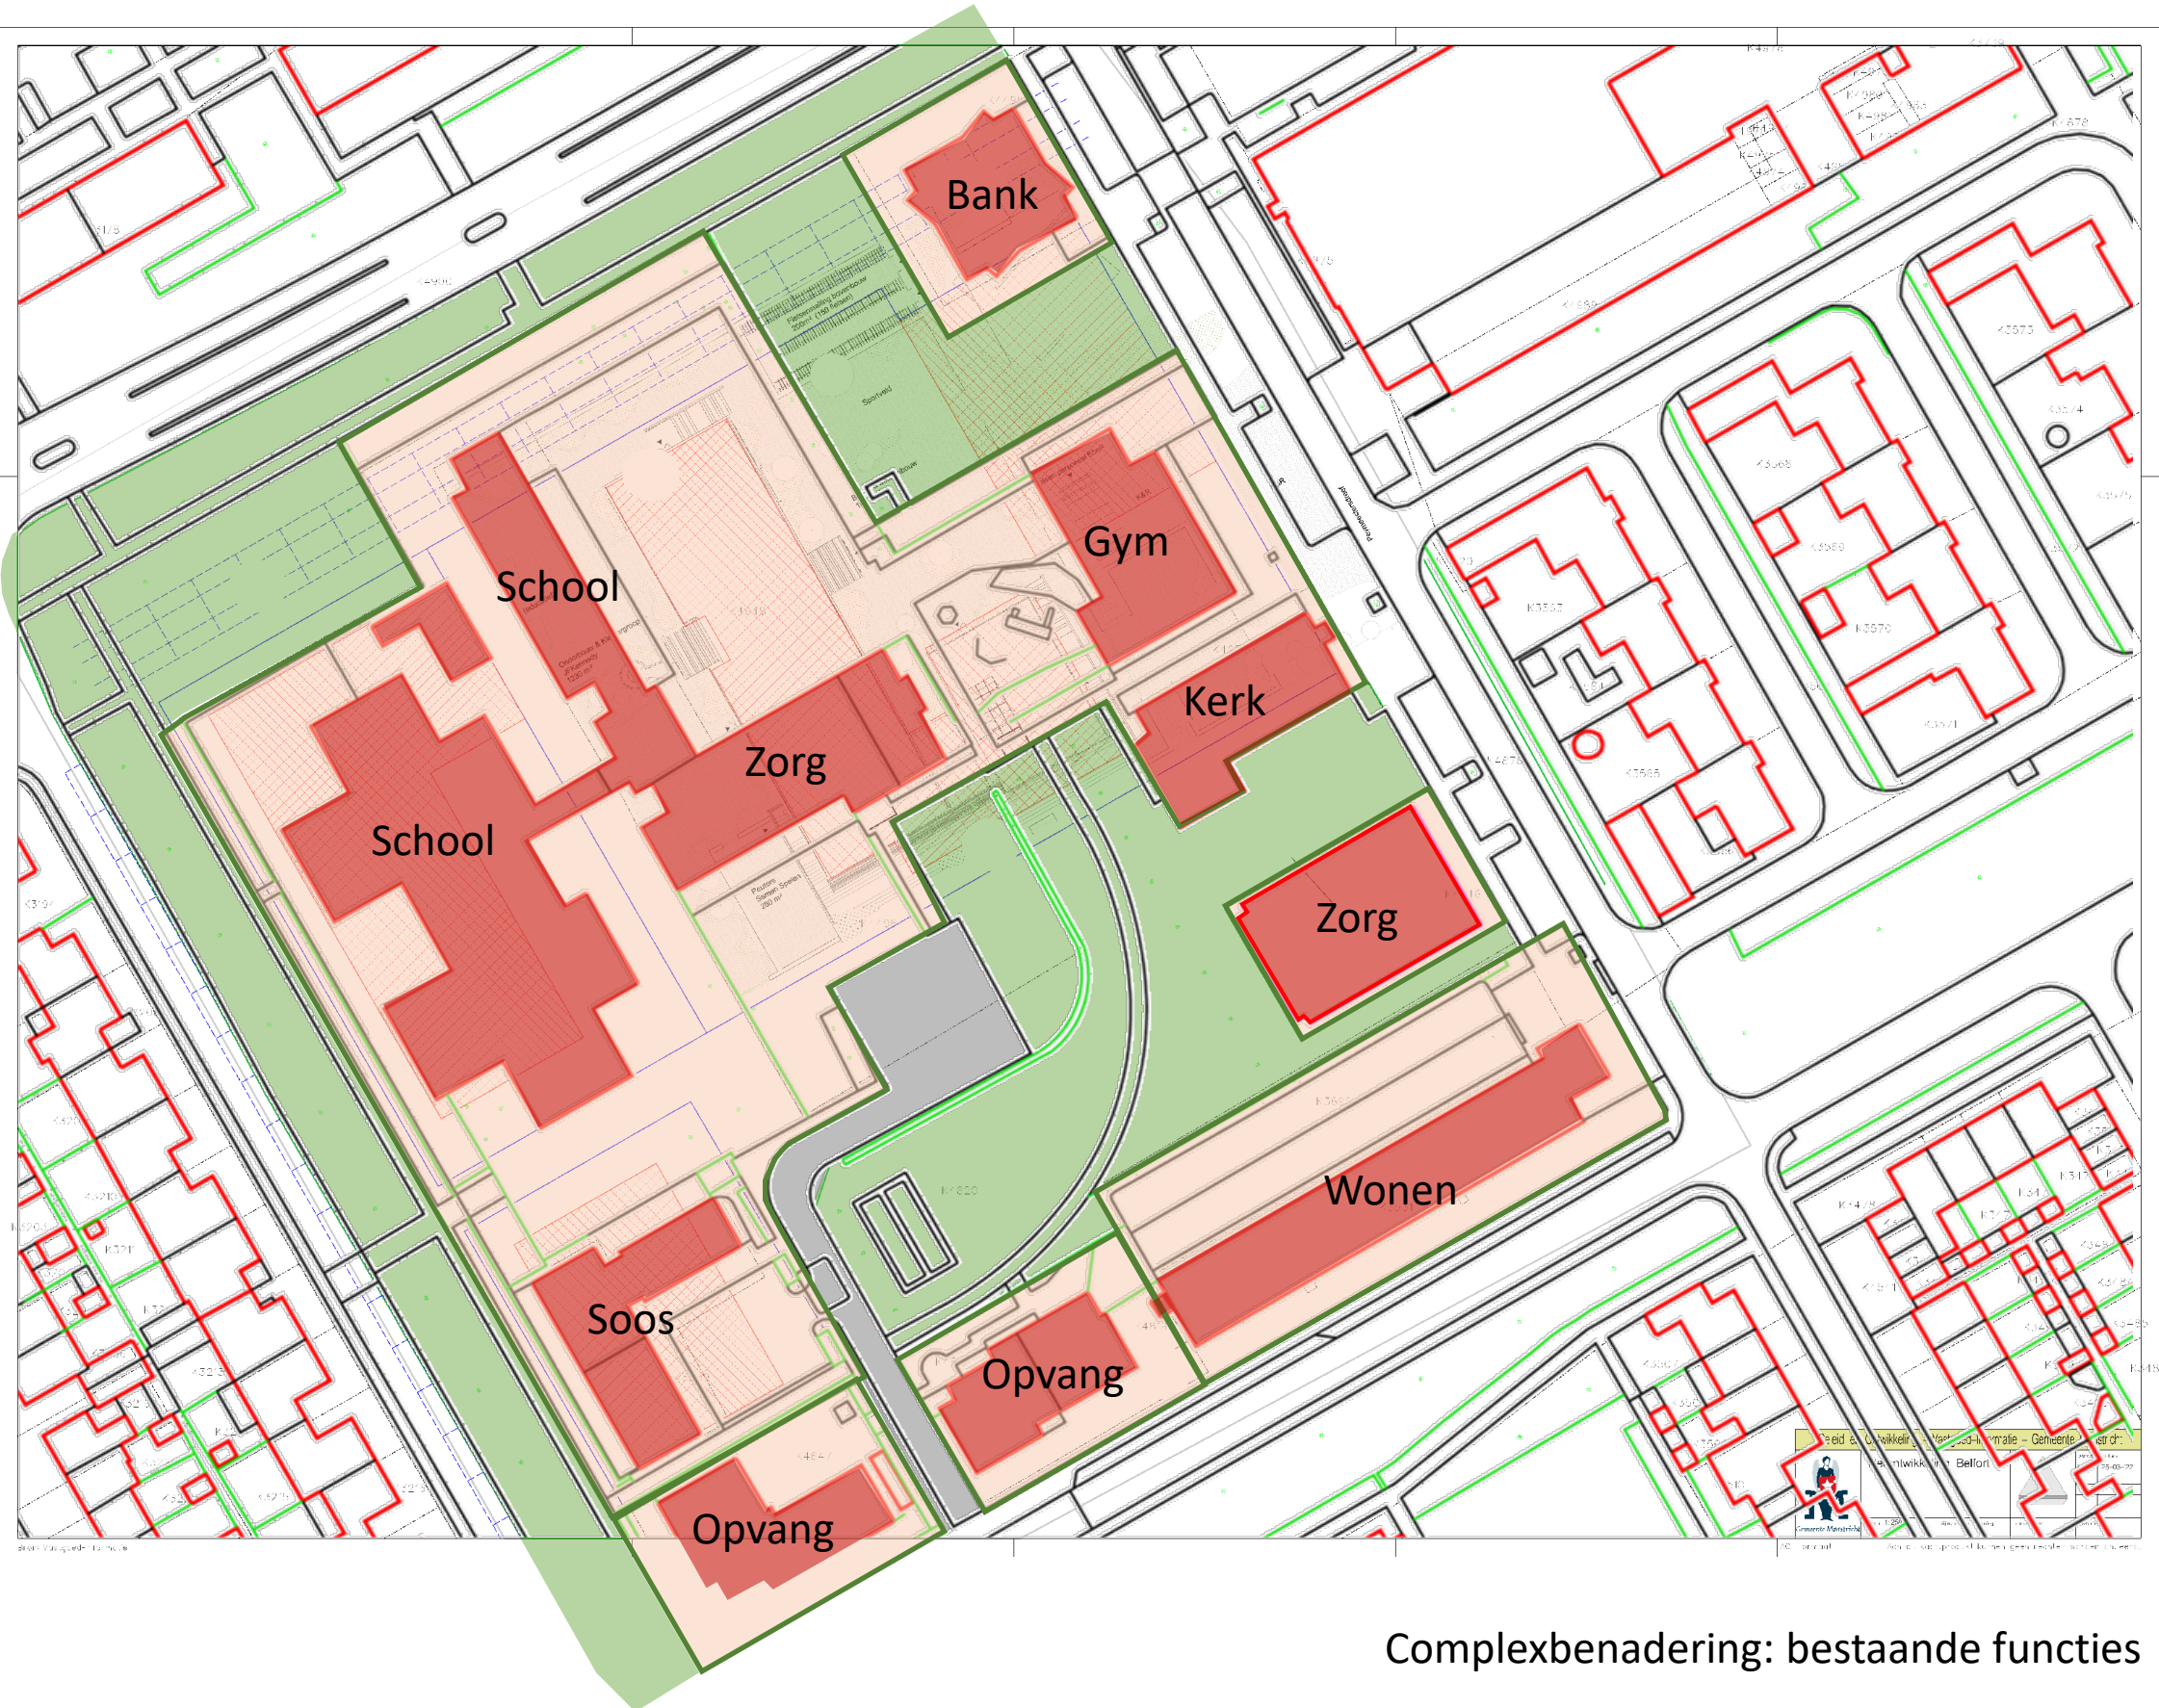
Complexbenadering: bestaande functies

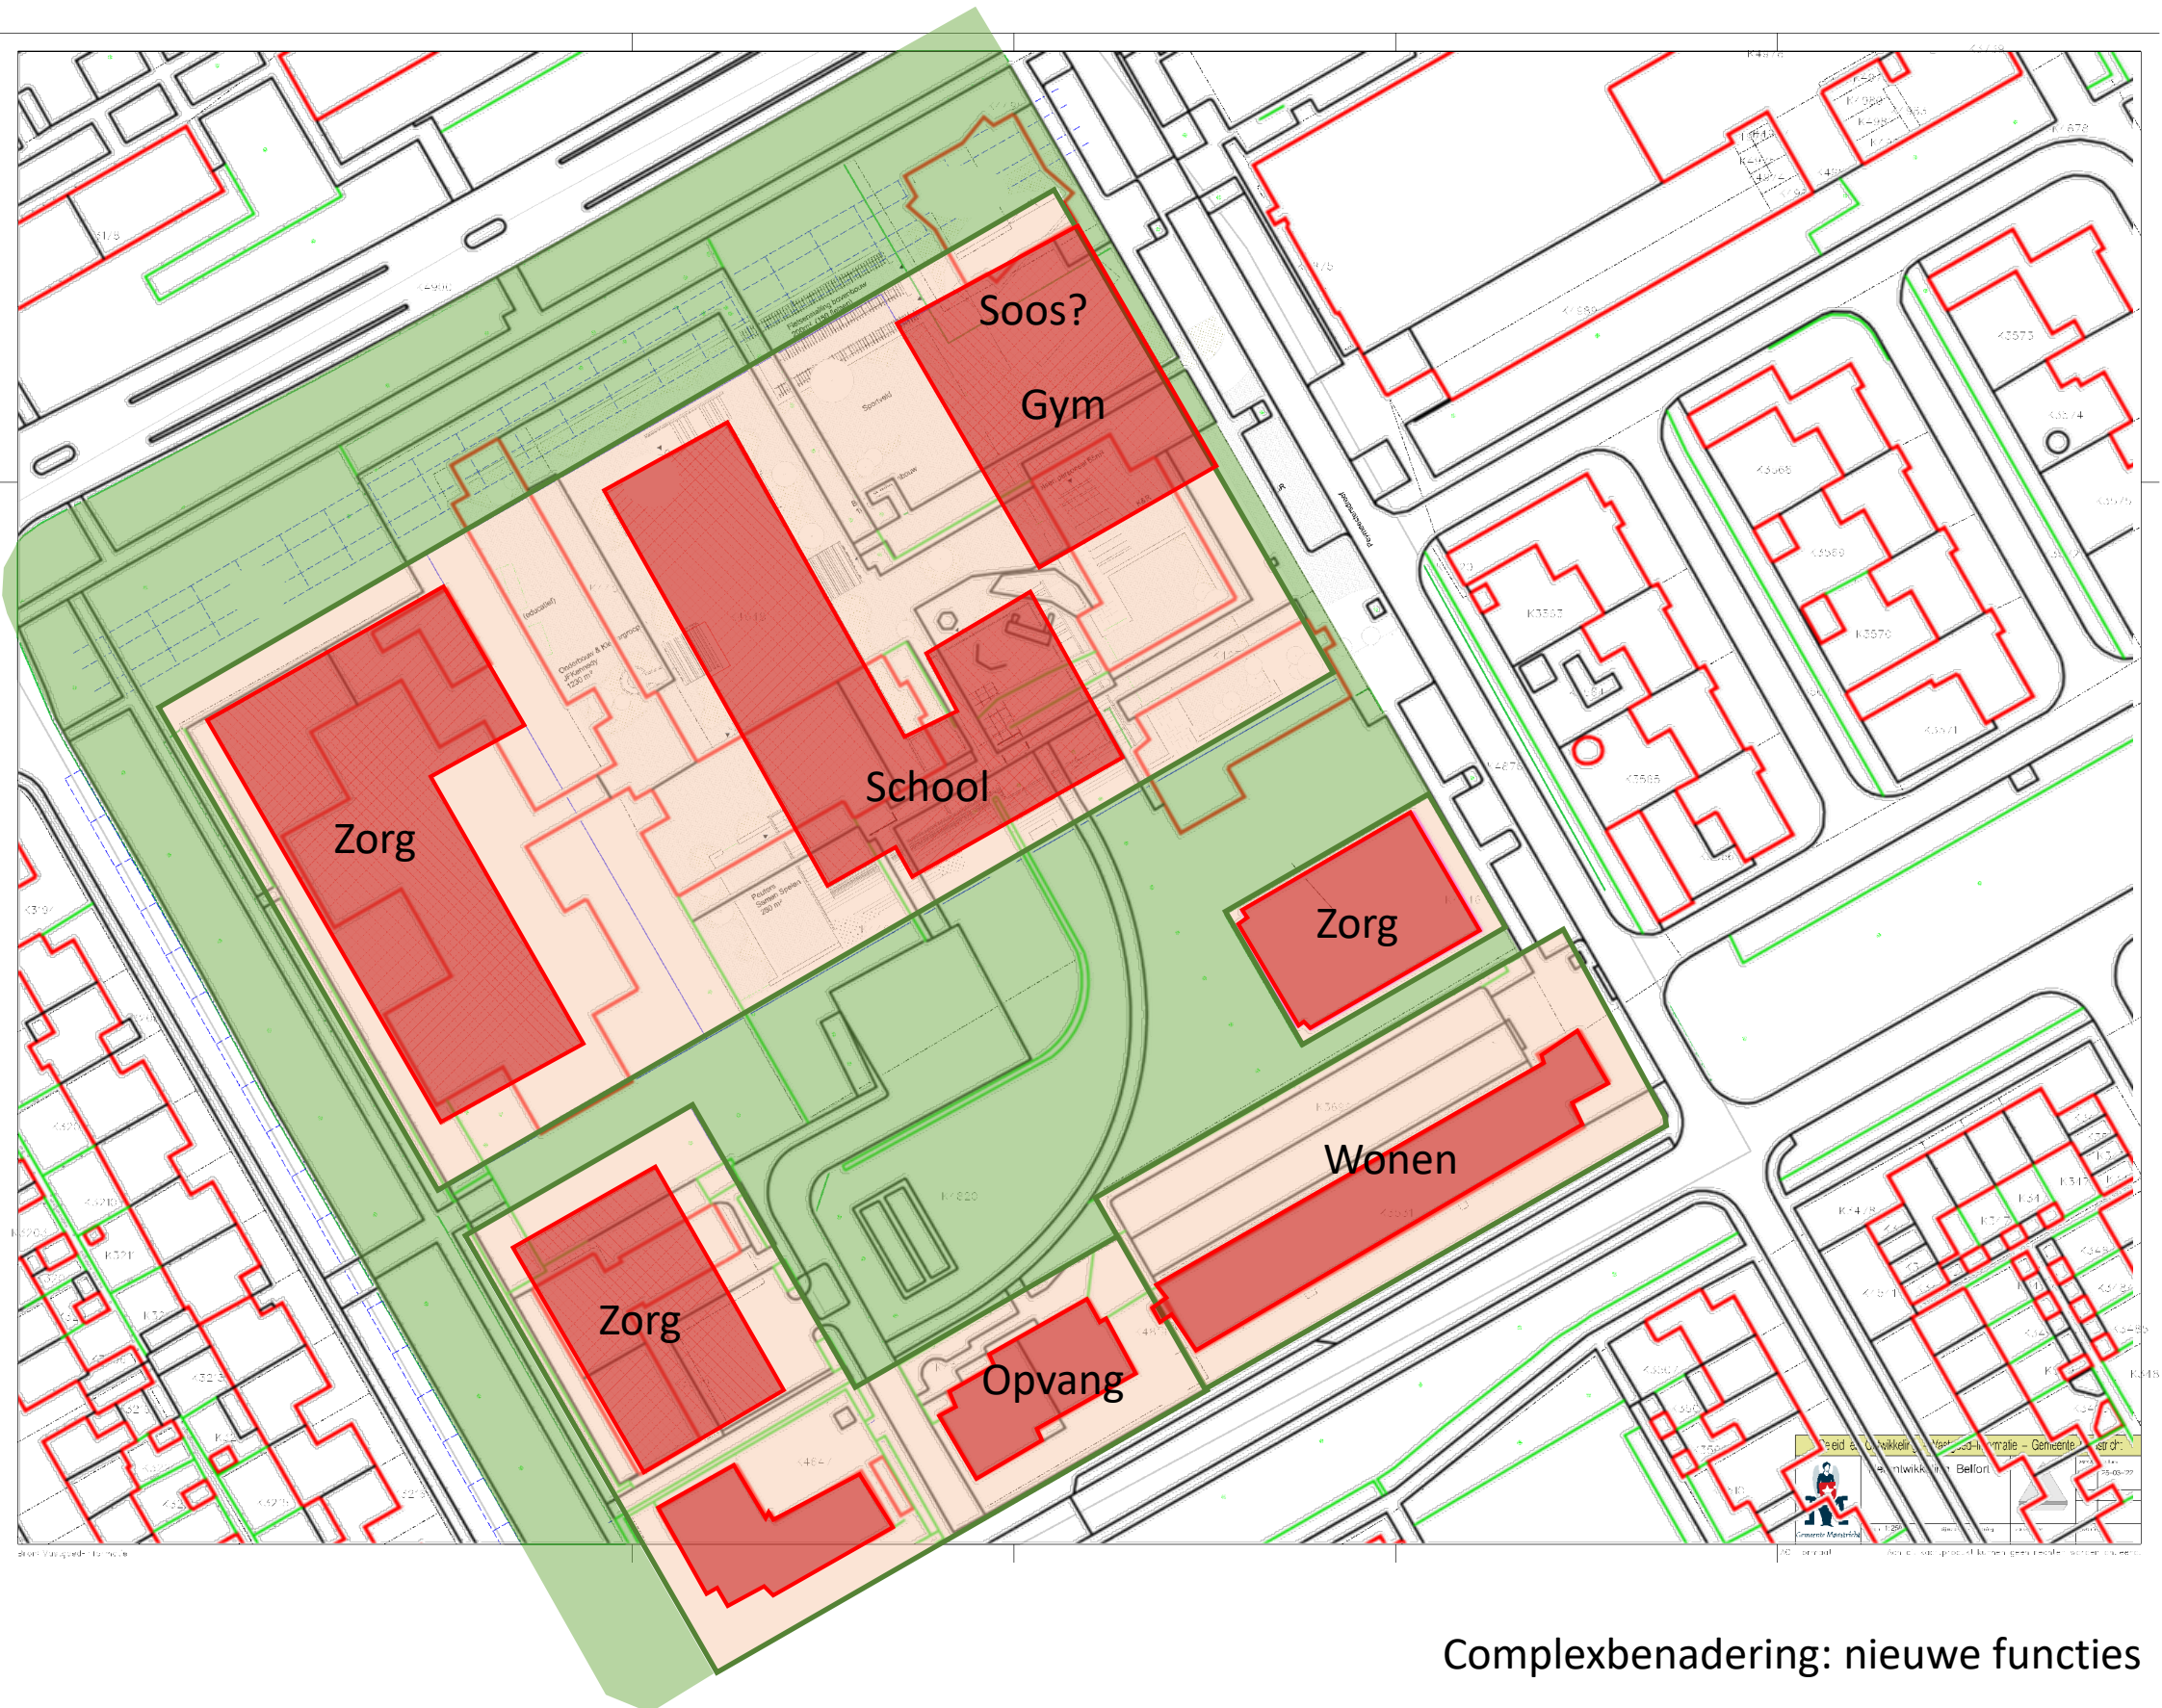
Complexbenadering: nieuwe functies

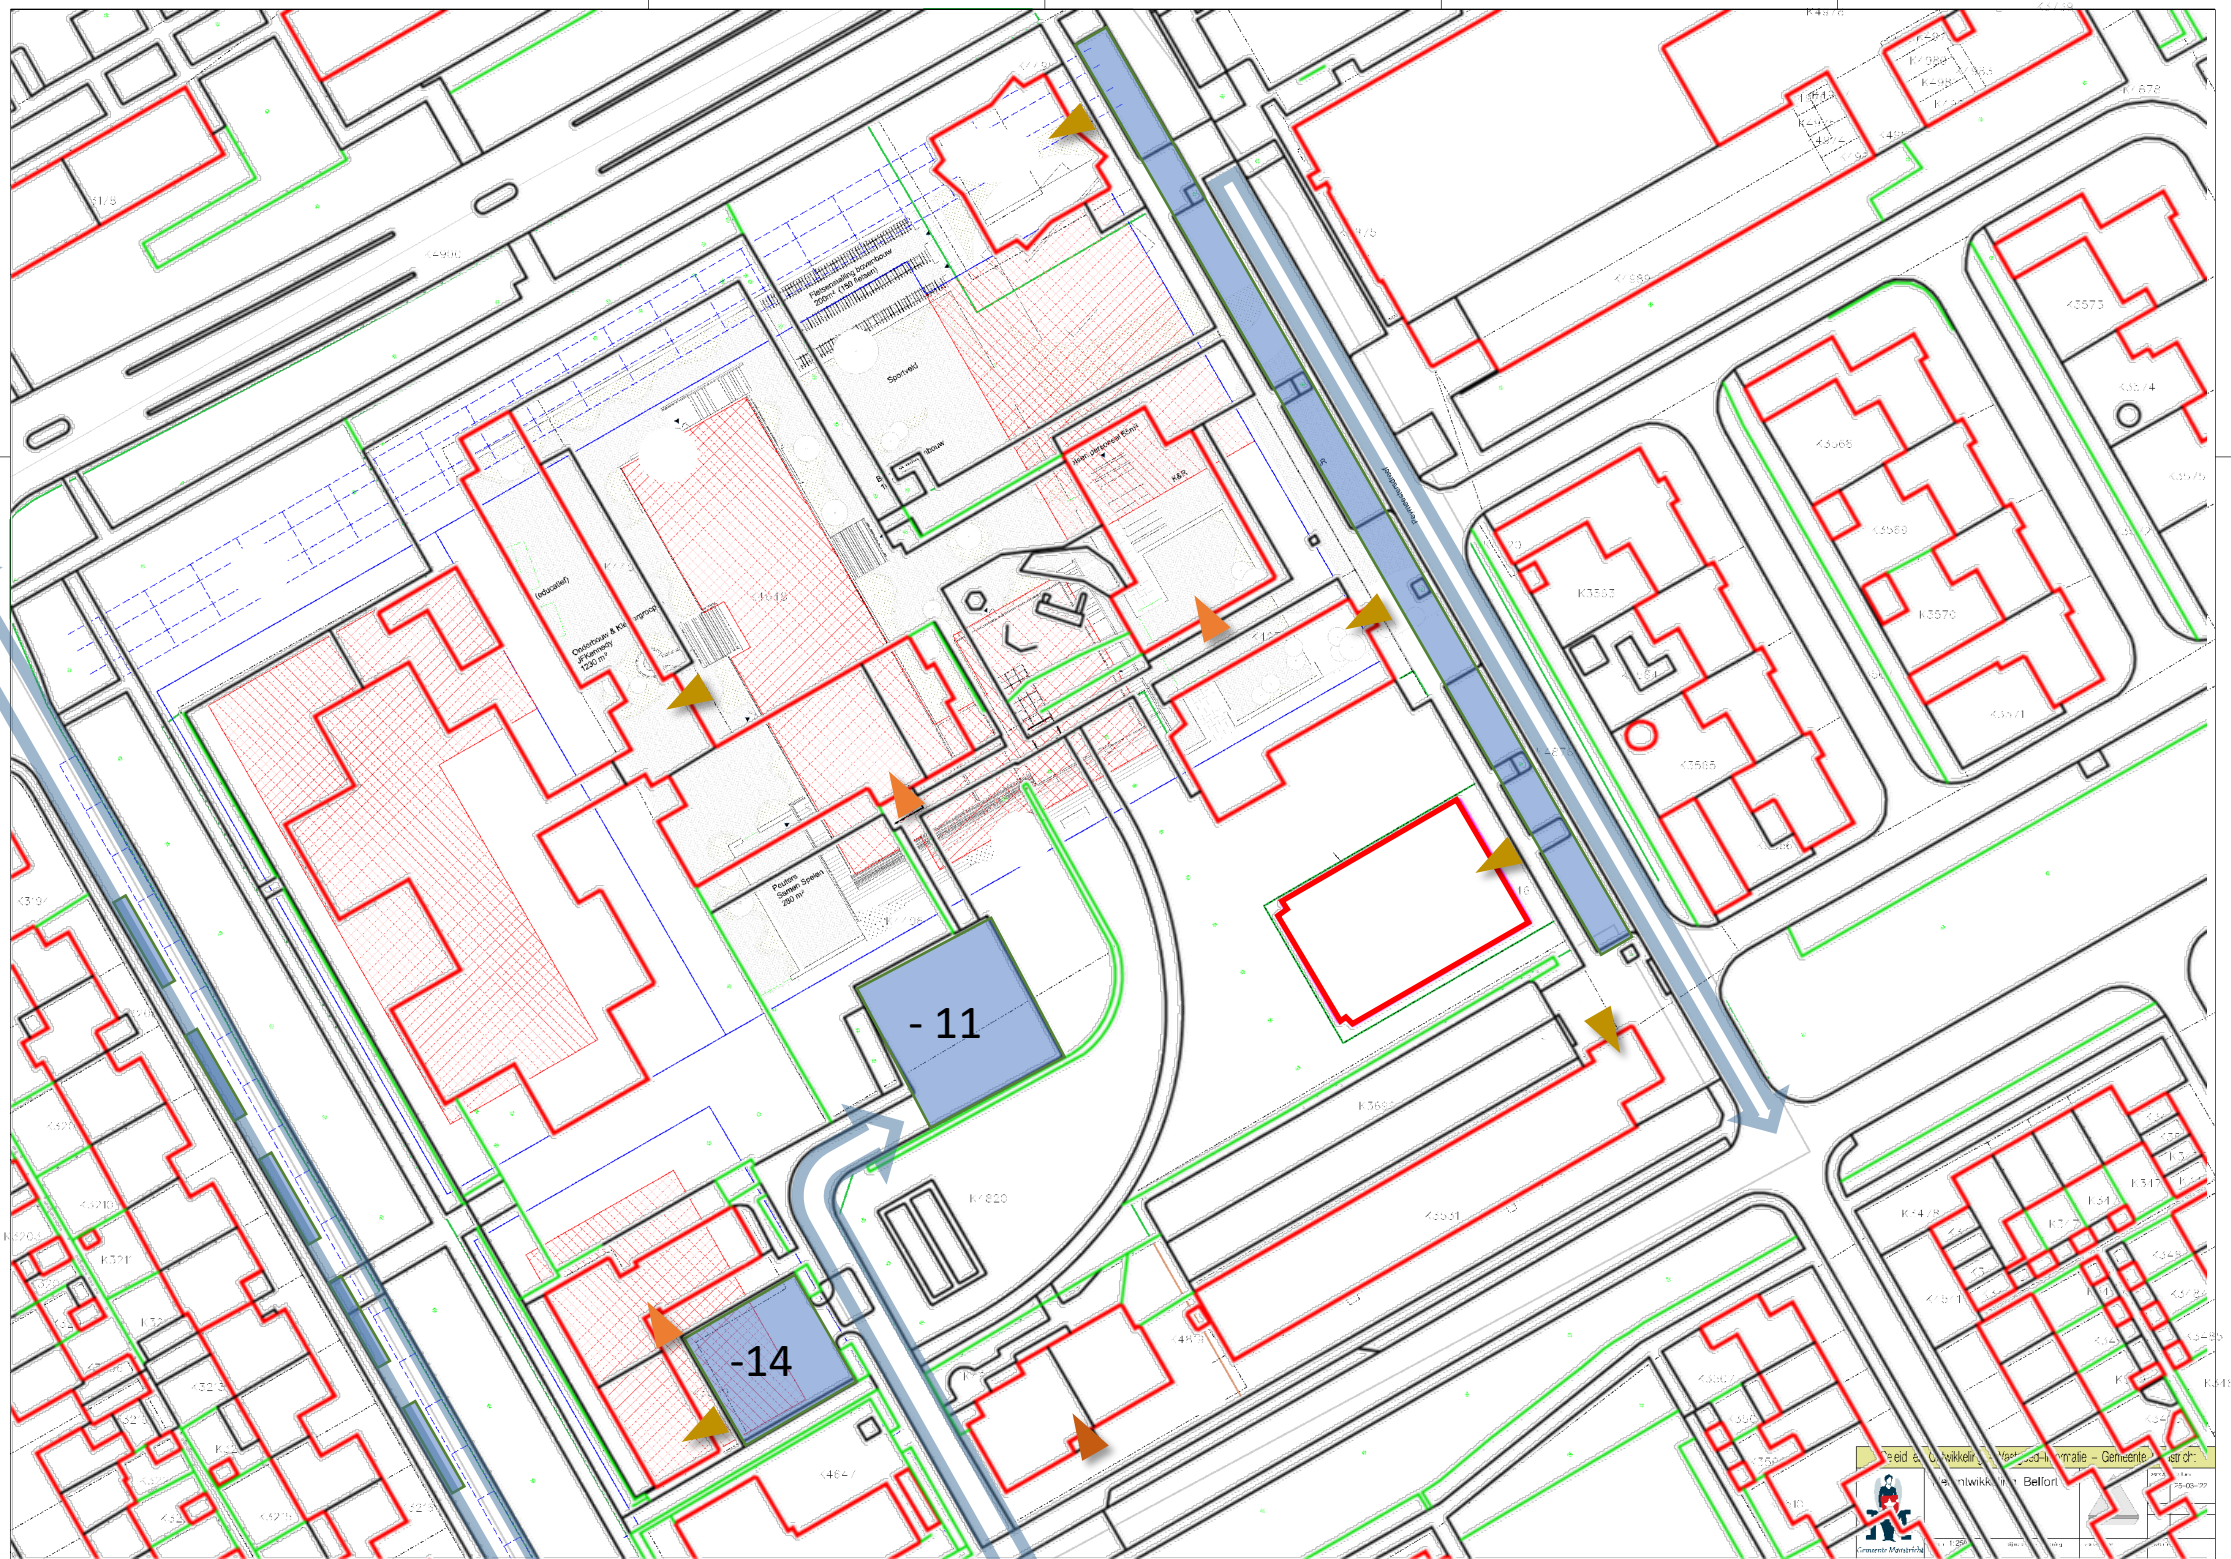
Complexbenadering: parkeren opheffen tbv Ontmoeting

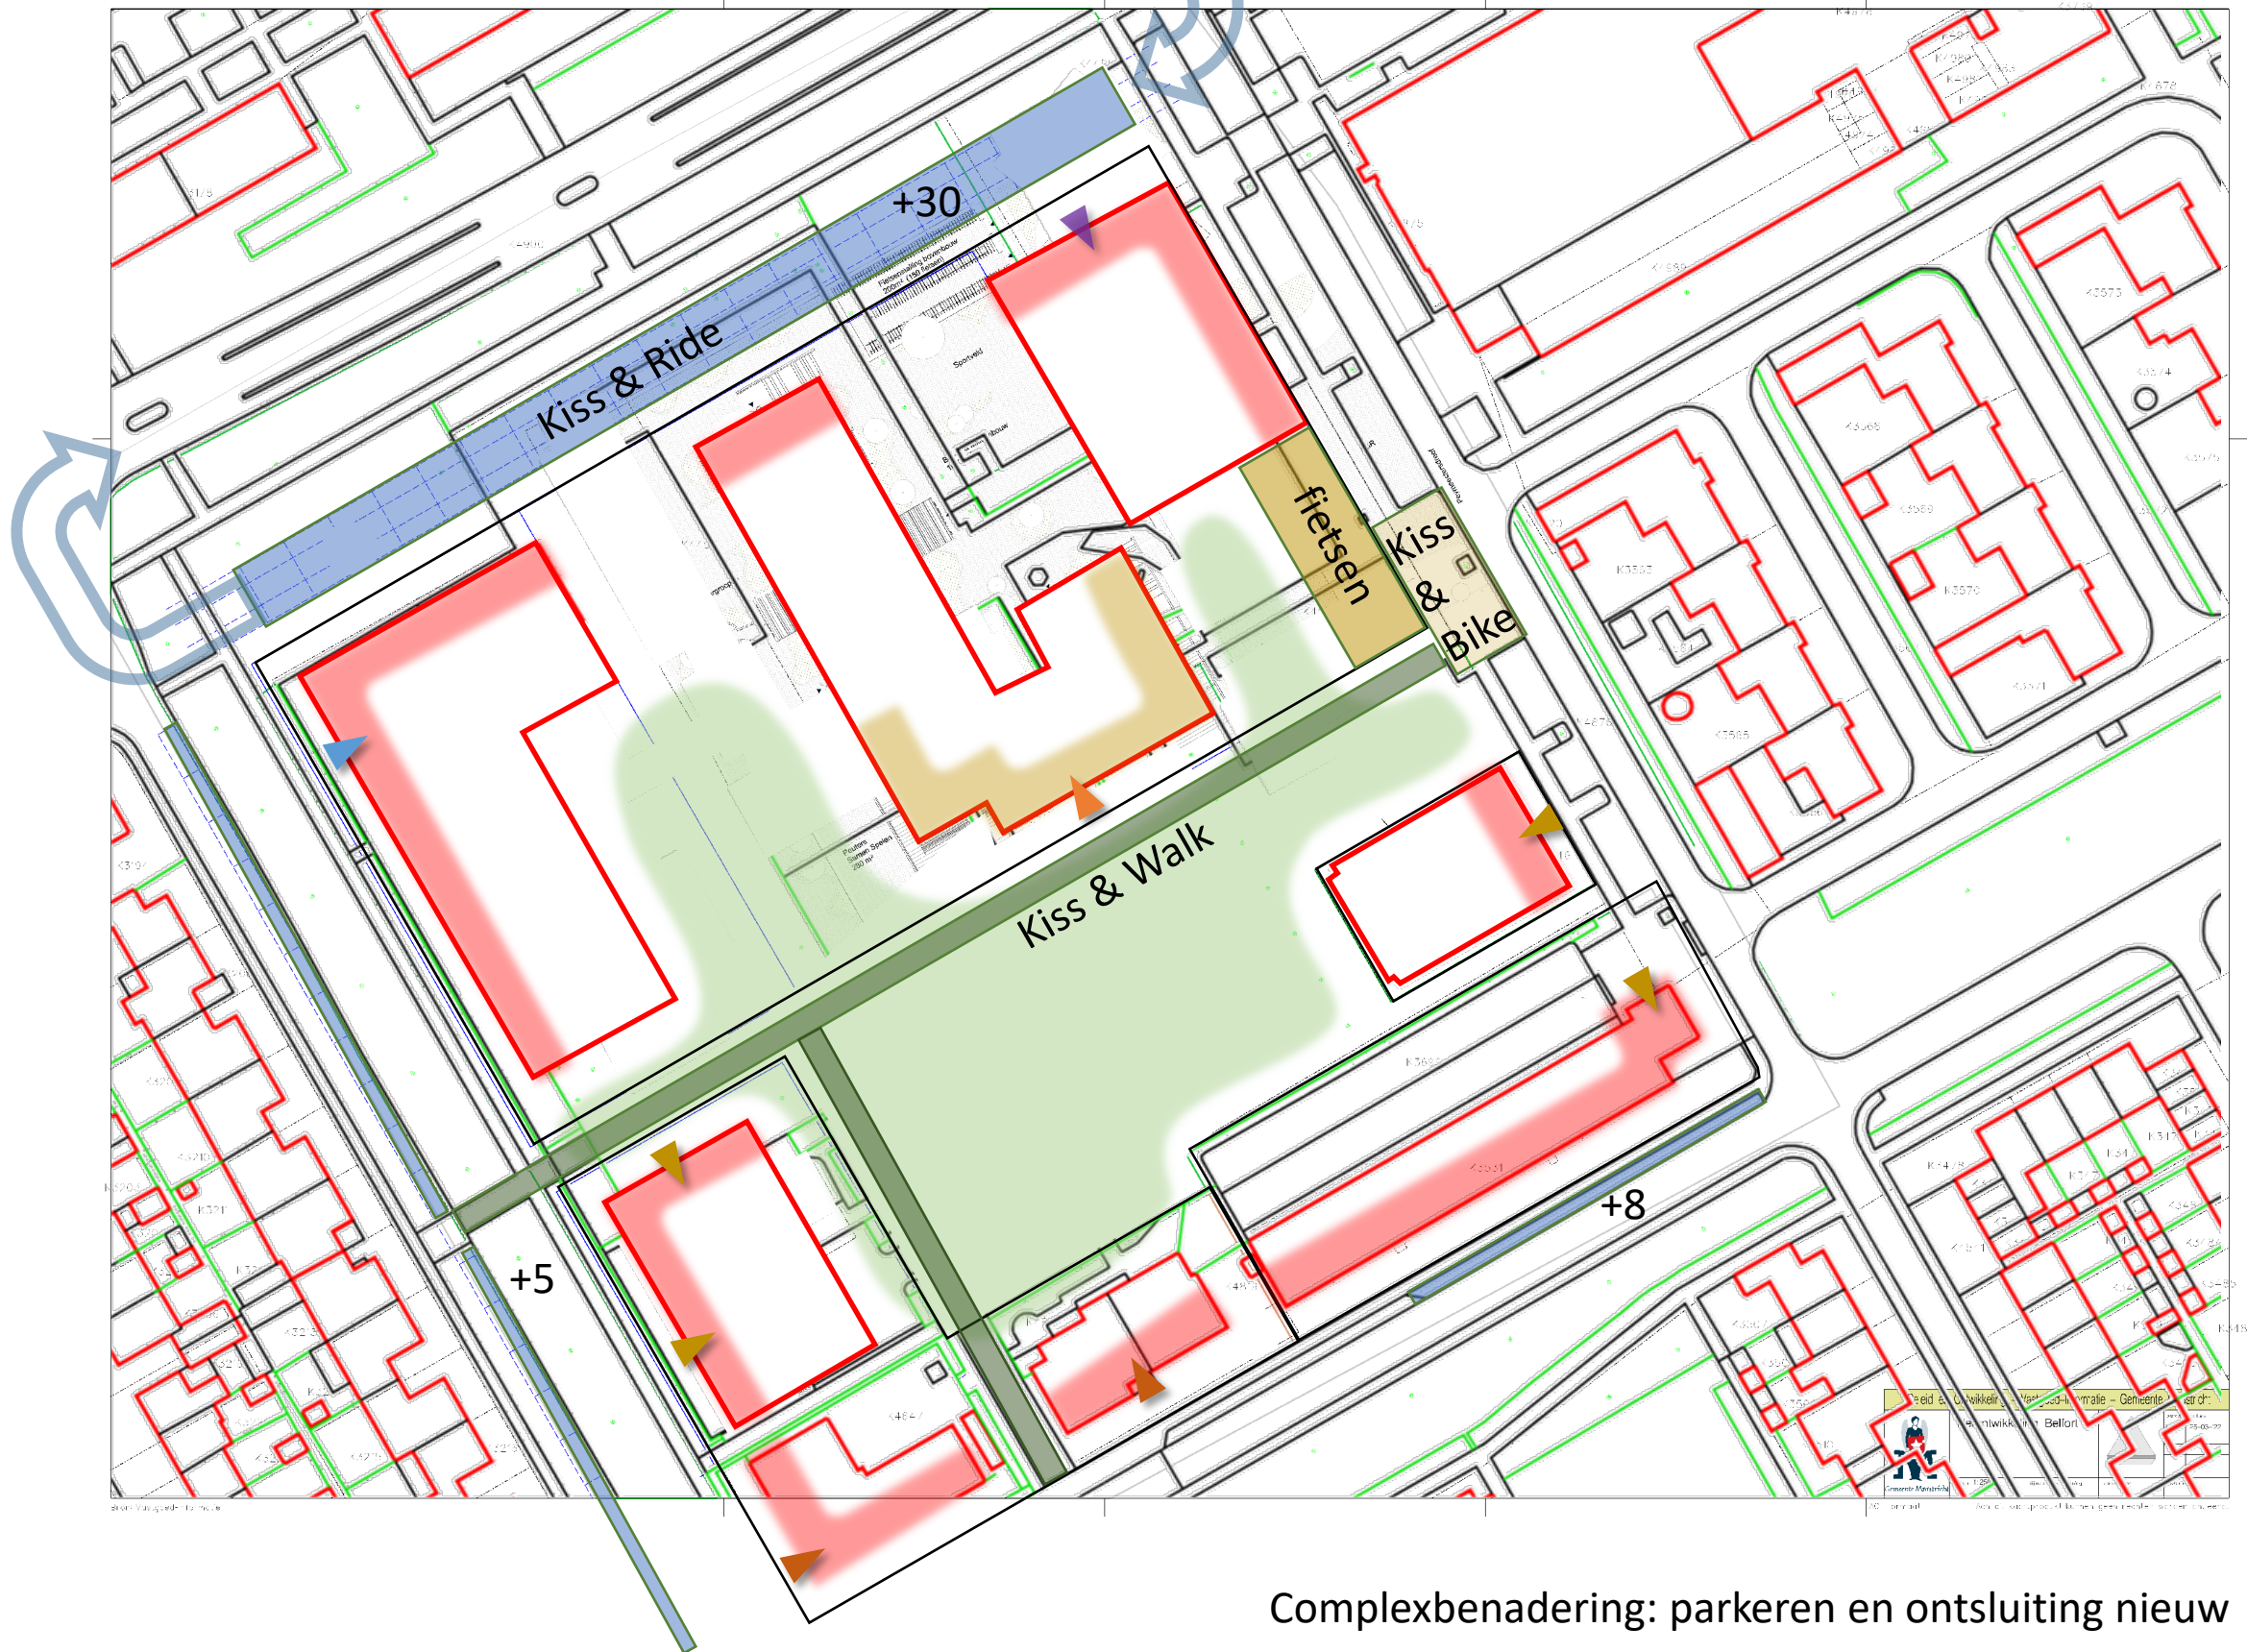
Complexbenadering: parkeren en ontsluiting nieuw

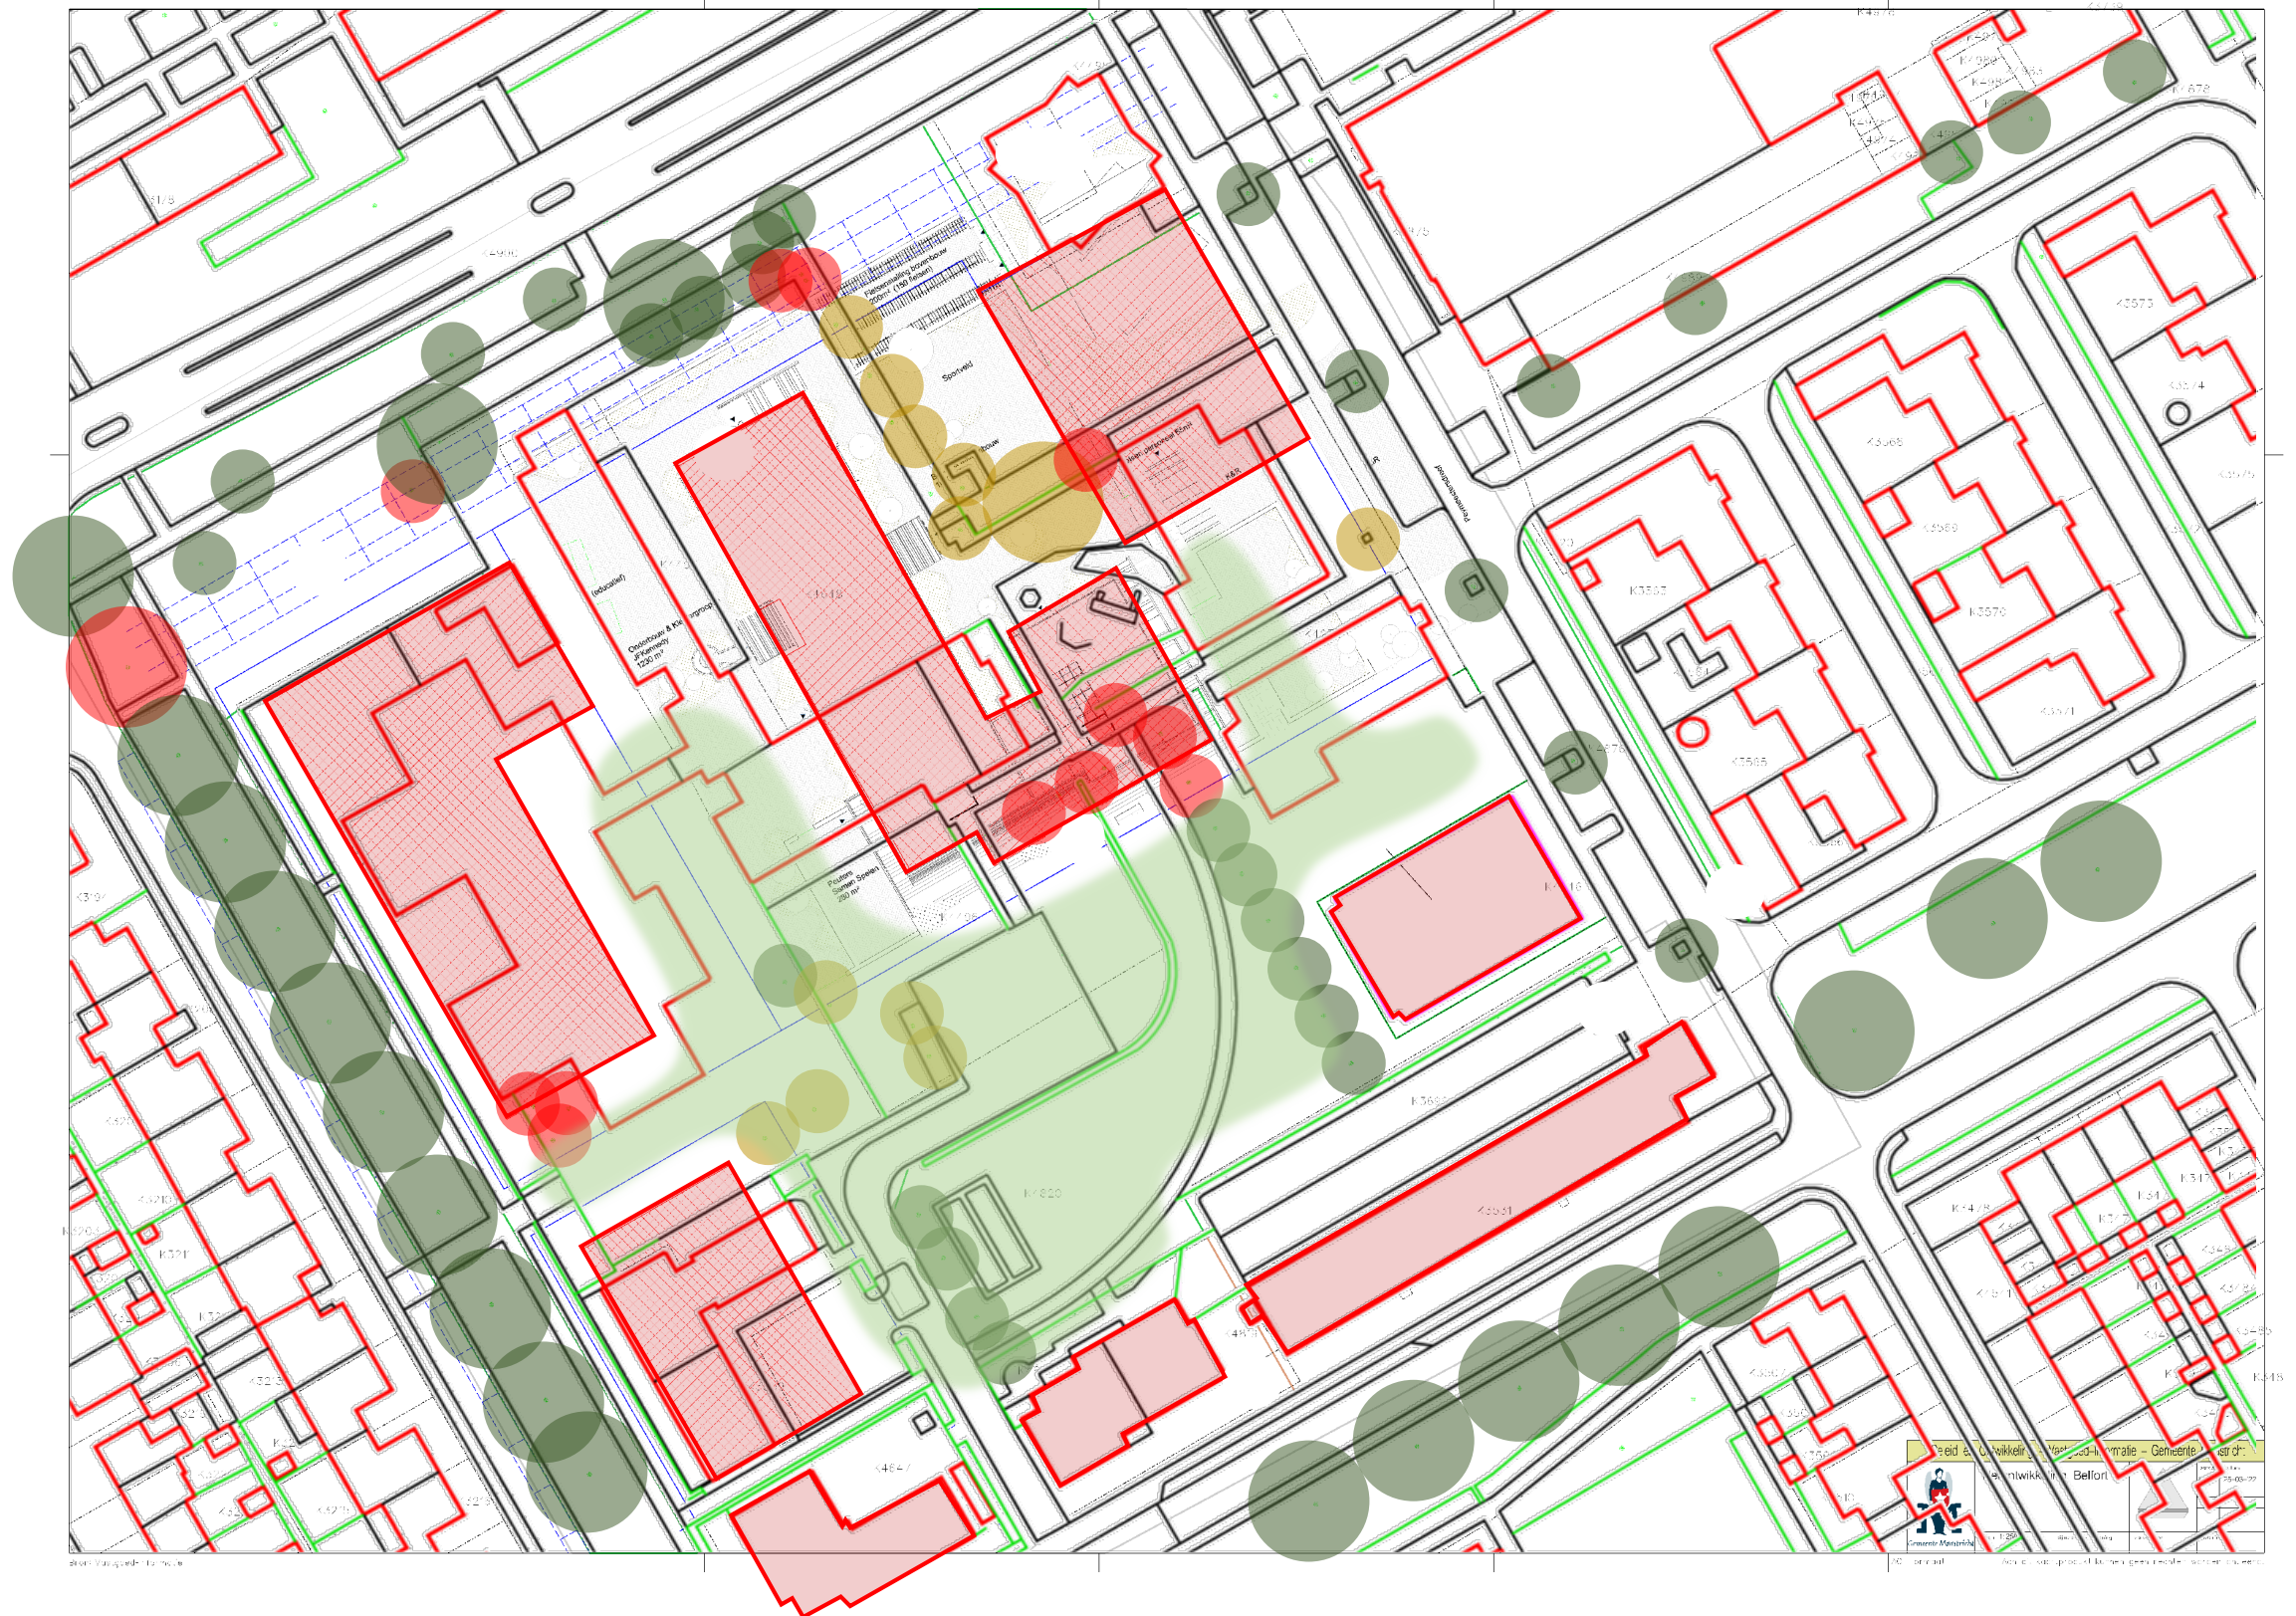
Complexbenadering: te kappen bomen
