KEURMEESTERSPLEIN BELFORT

Integrale benadering bouwinitiatieven Keurmeestersplein, Belfort

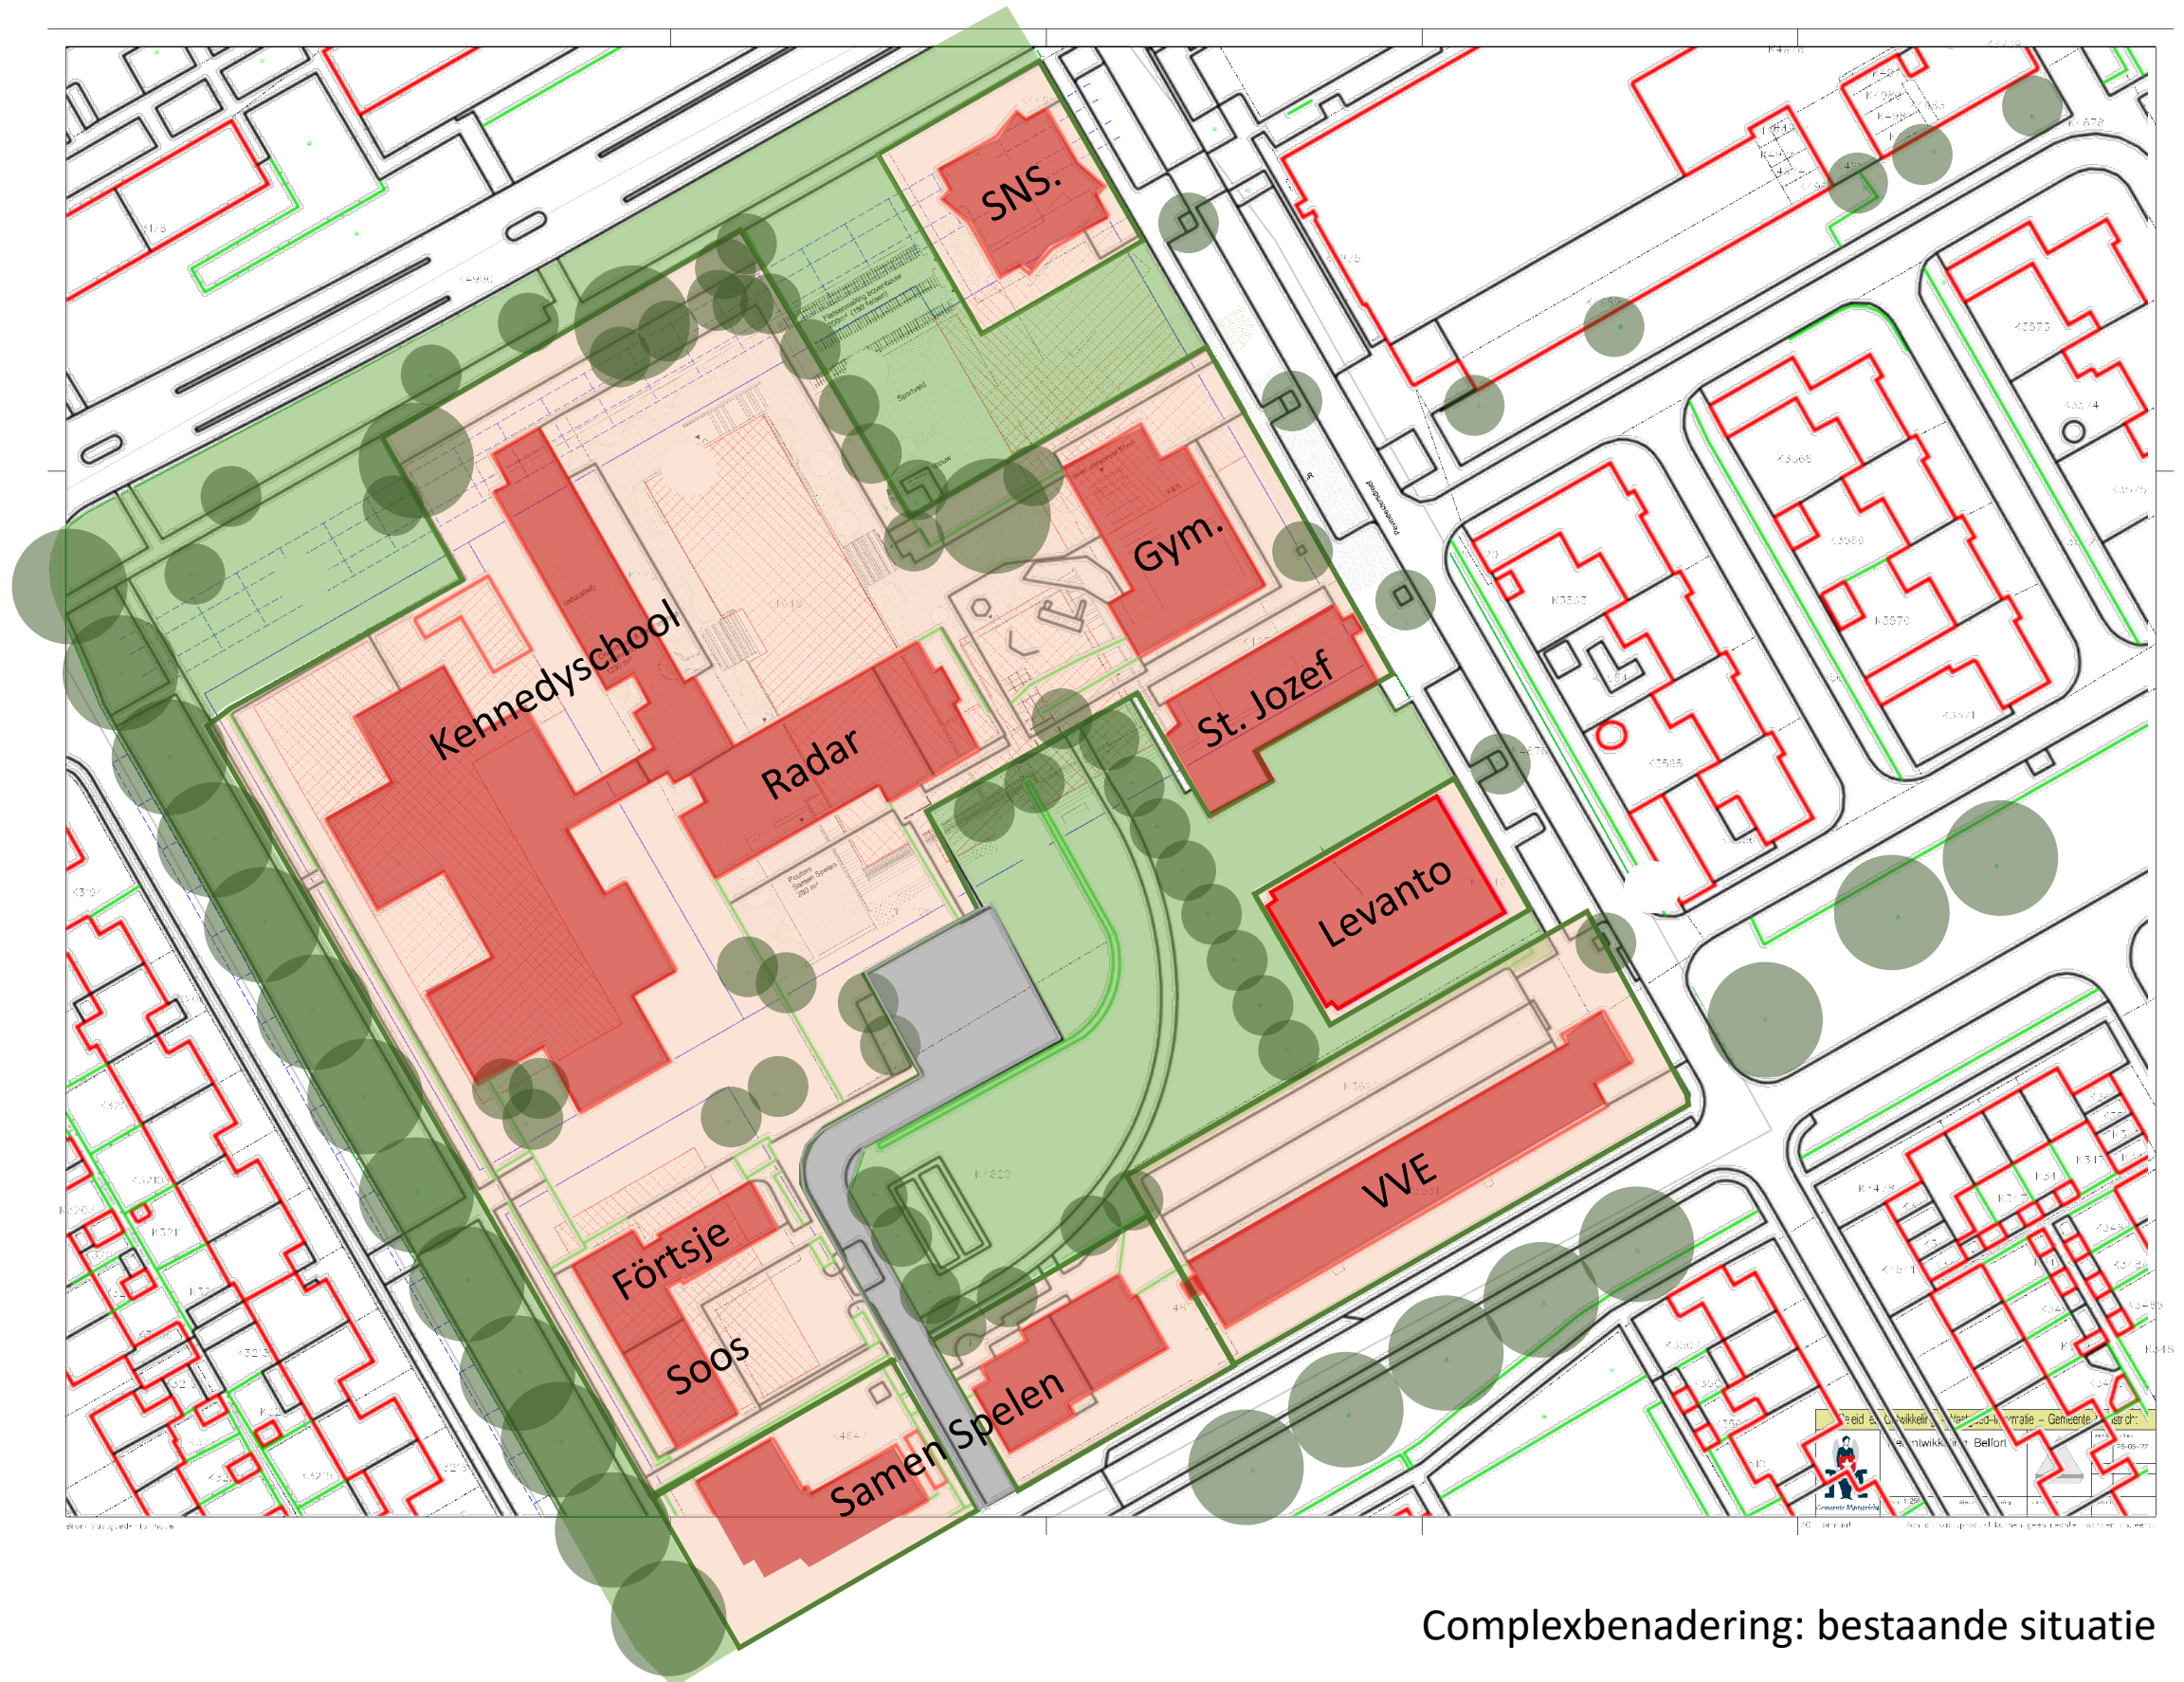
Complexbenadering: bestaande situatie

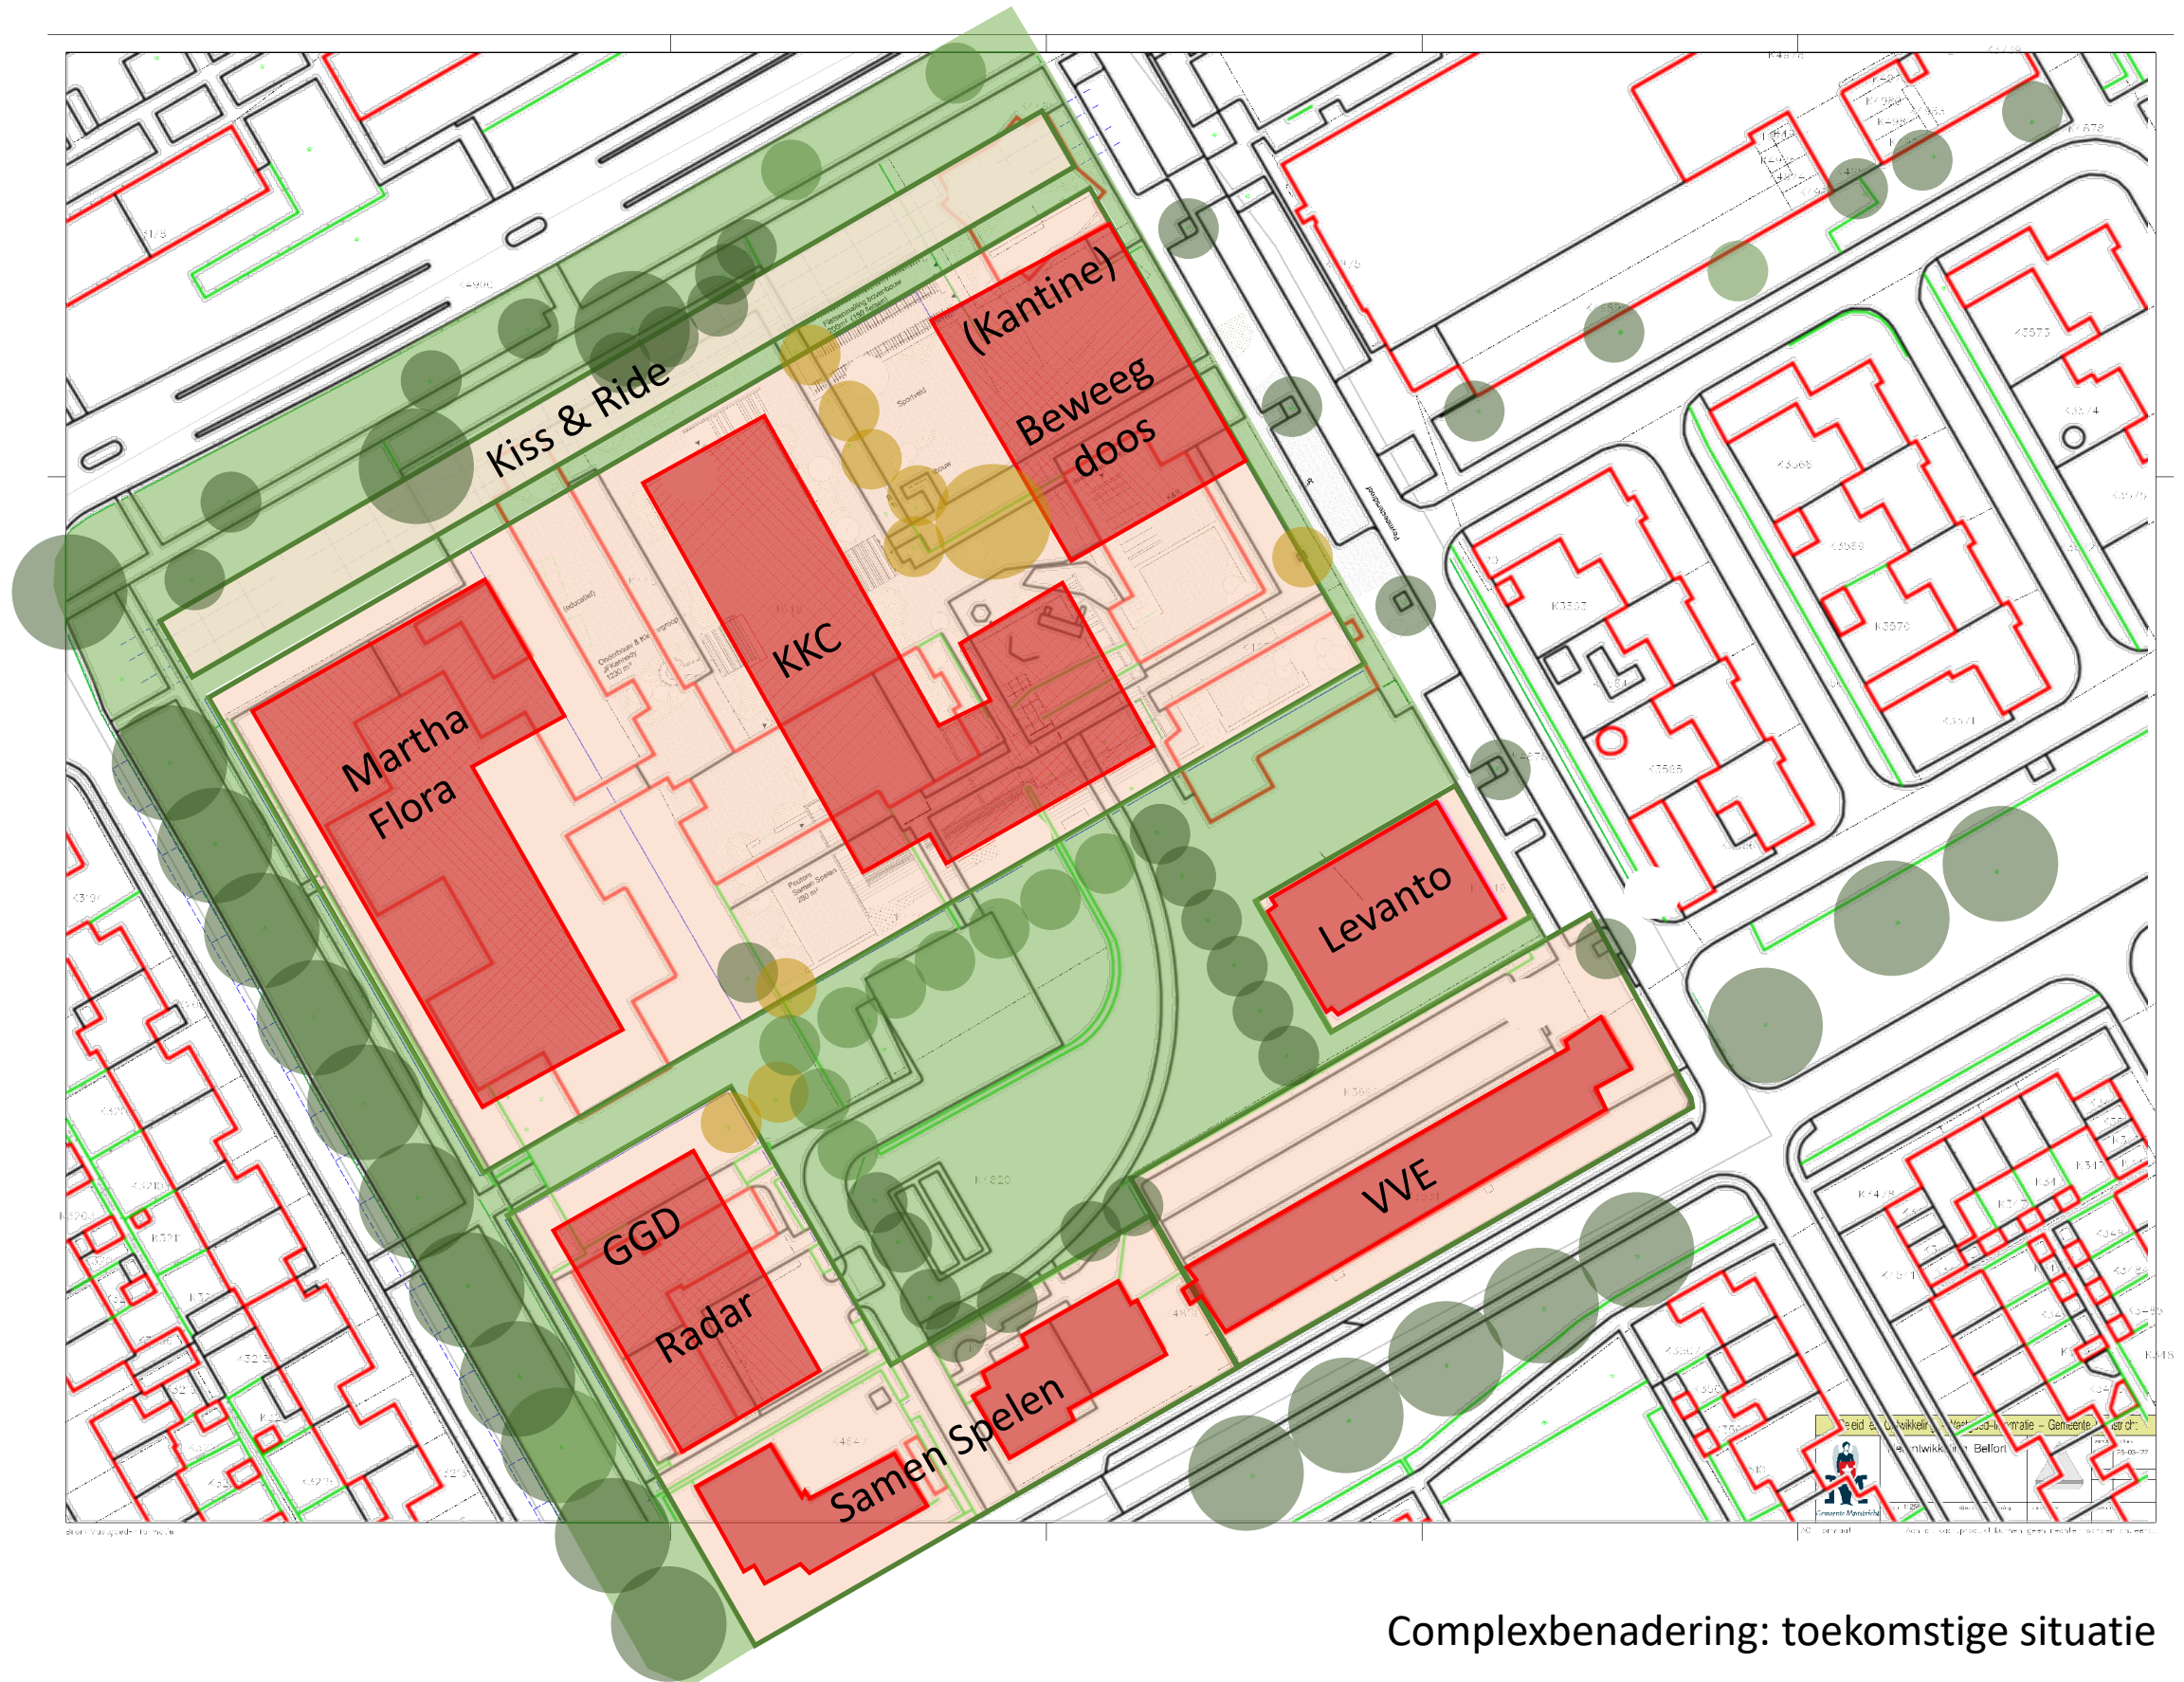
Complexbenadering: toekomstige situatie

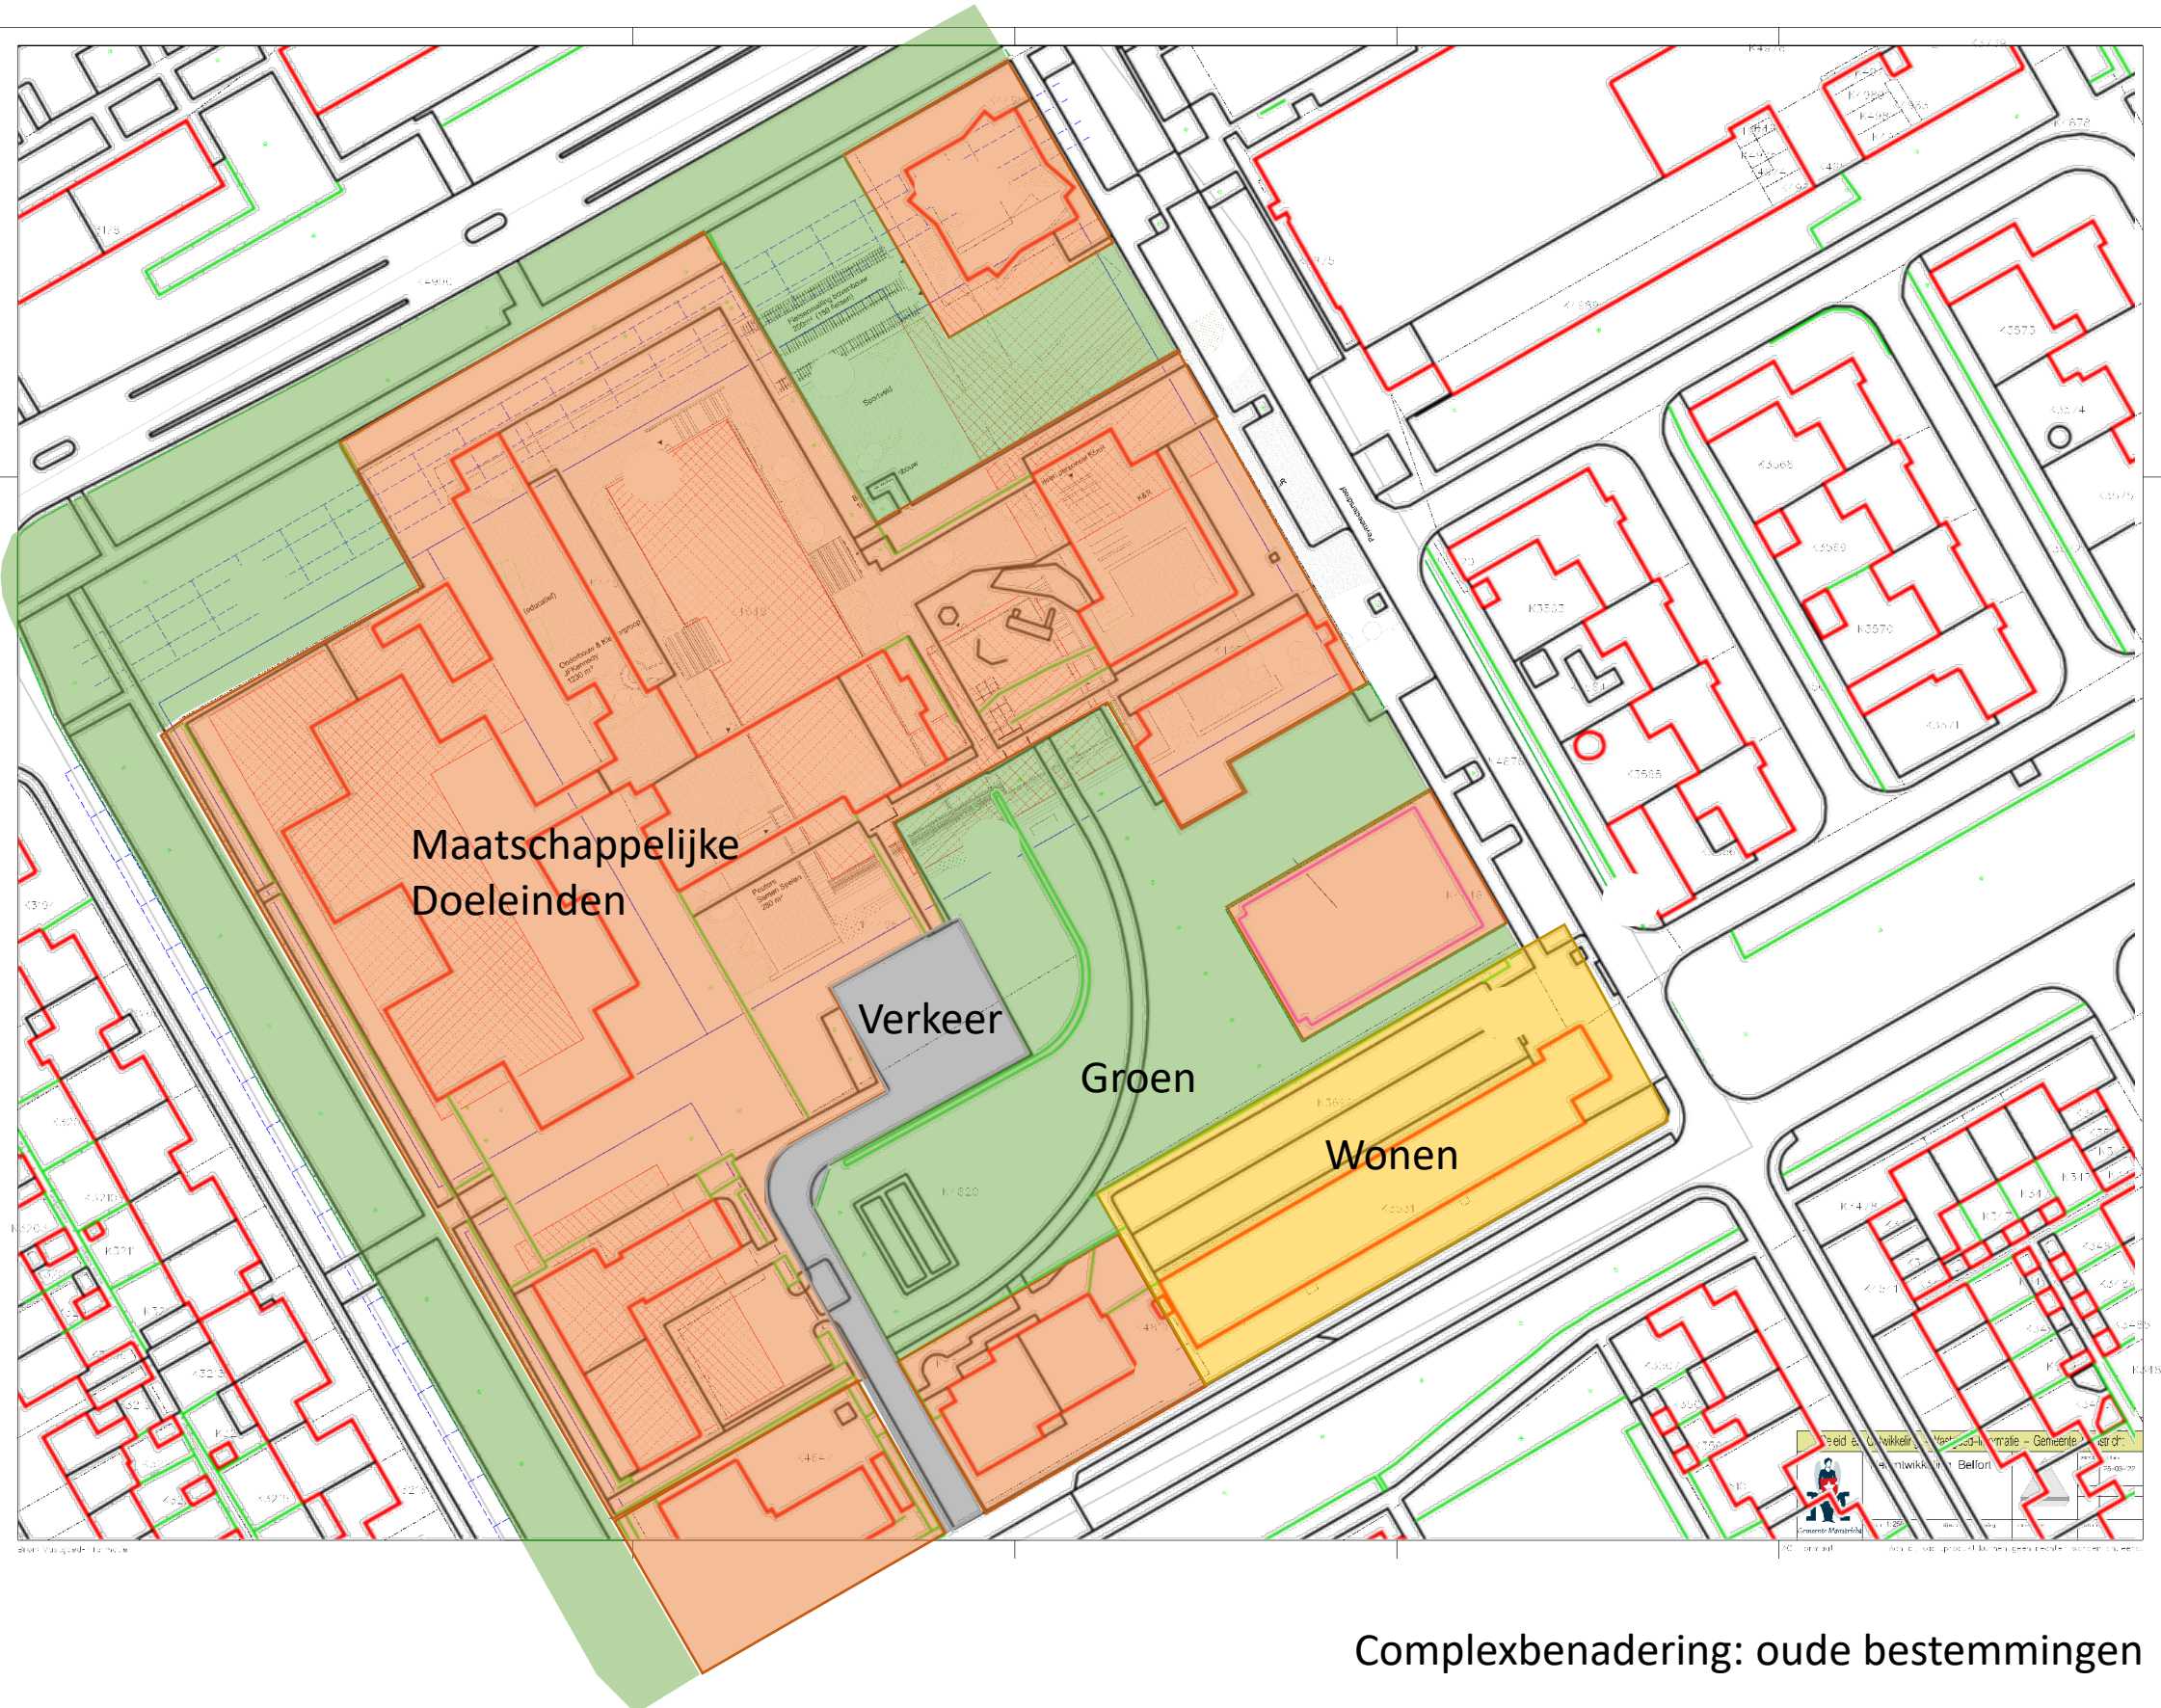
Complexbenadering: oude bestemmingen

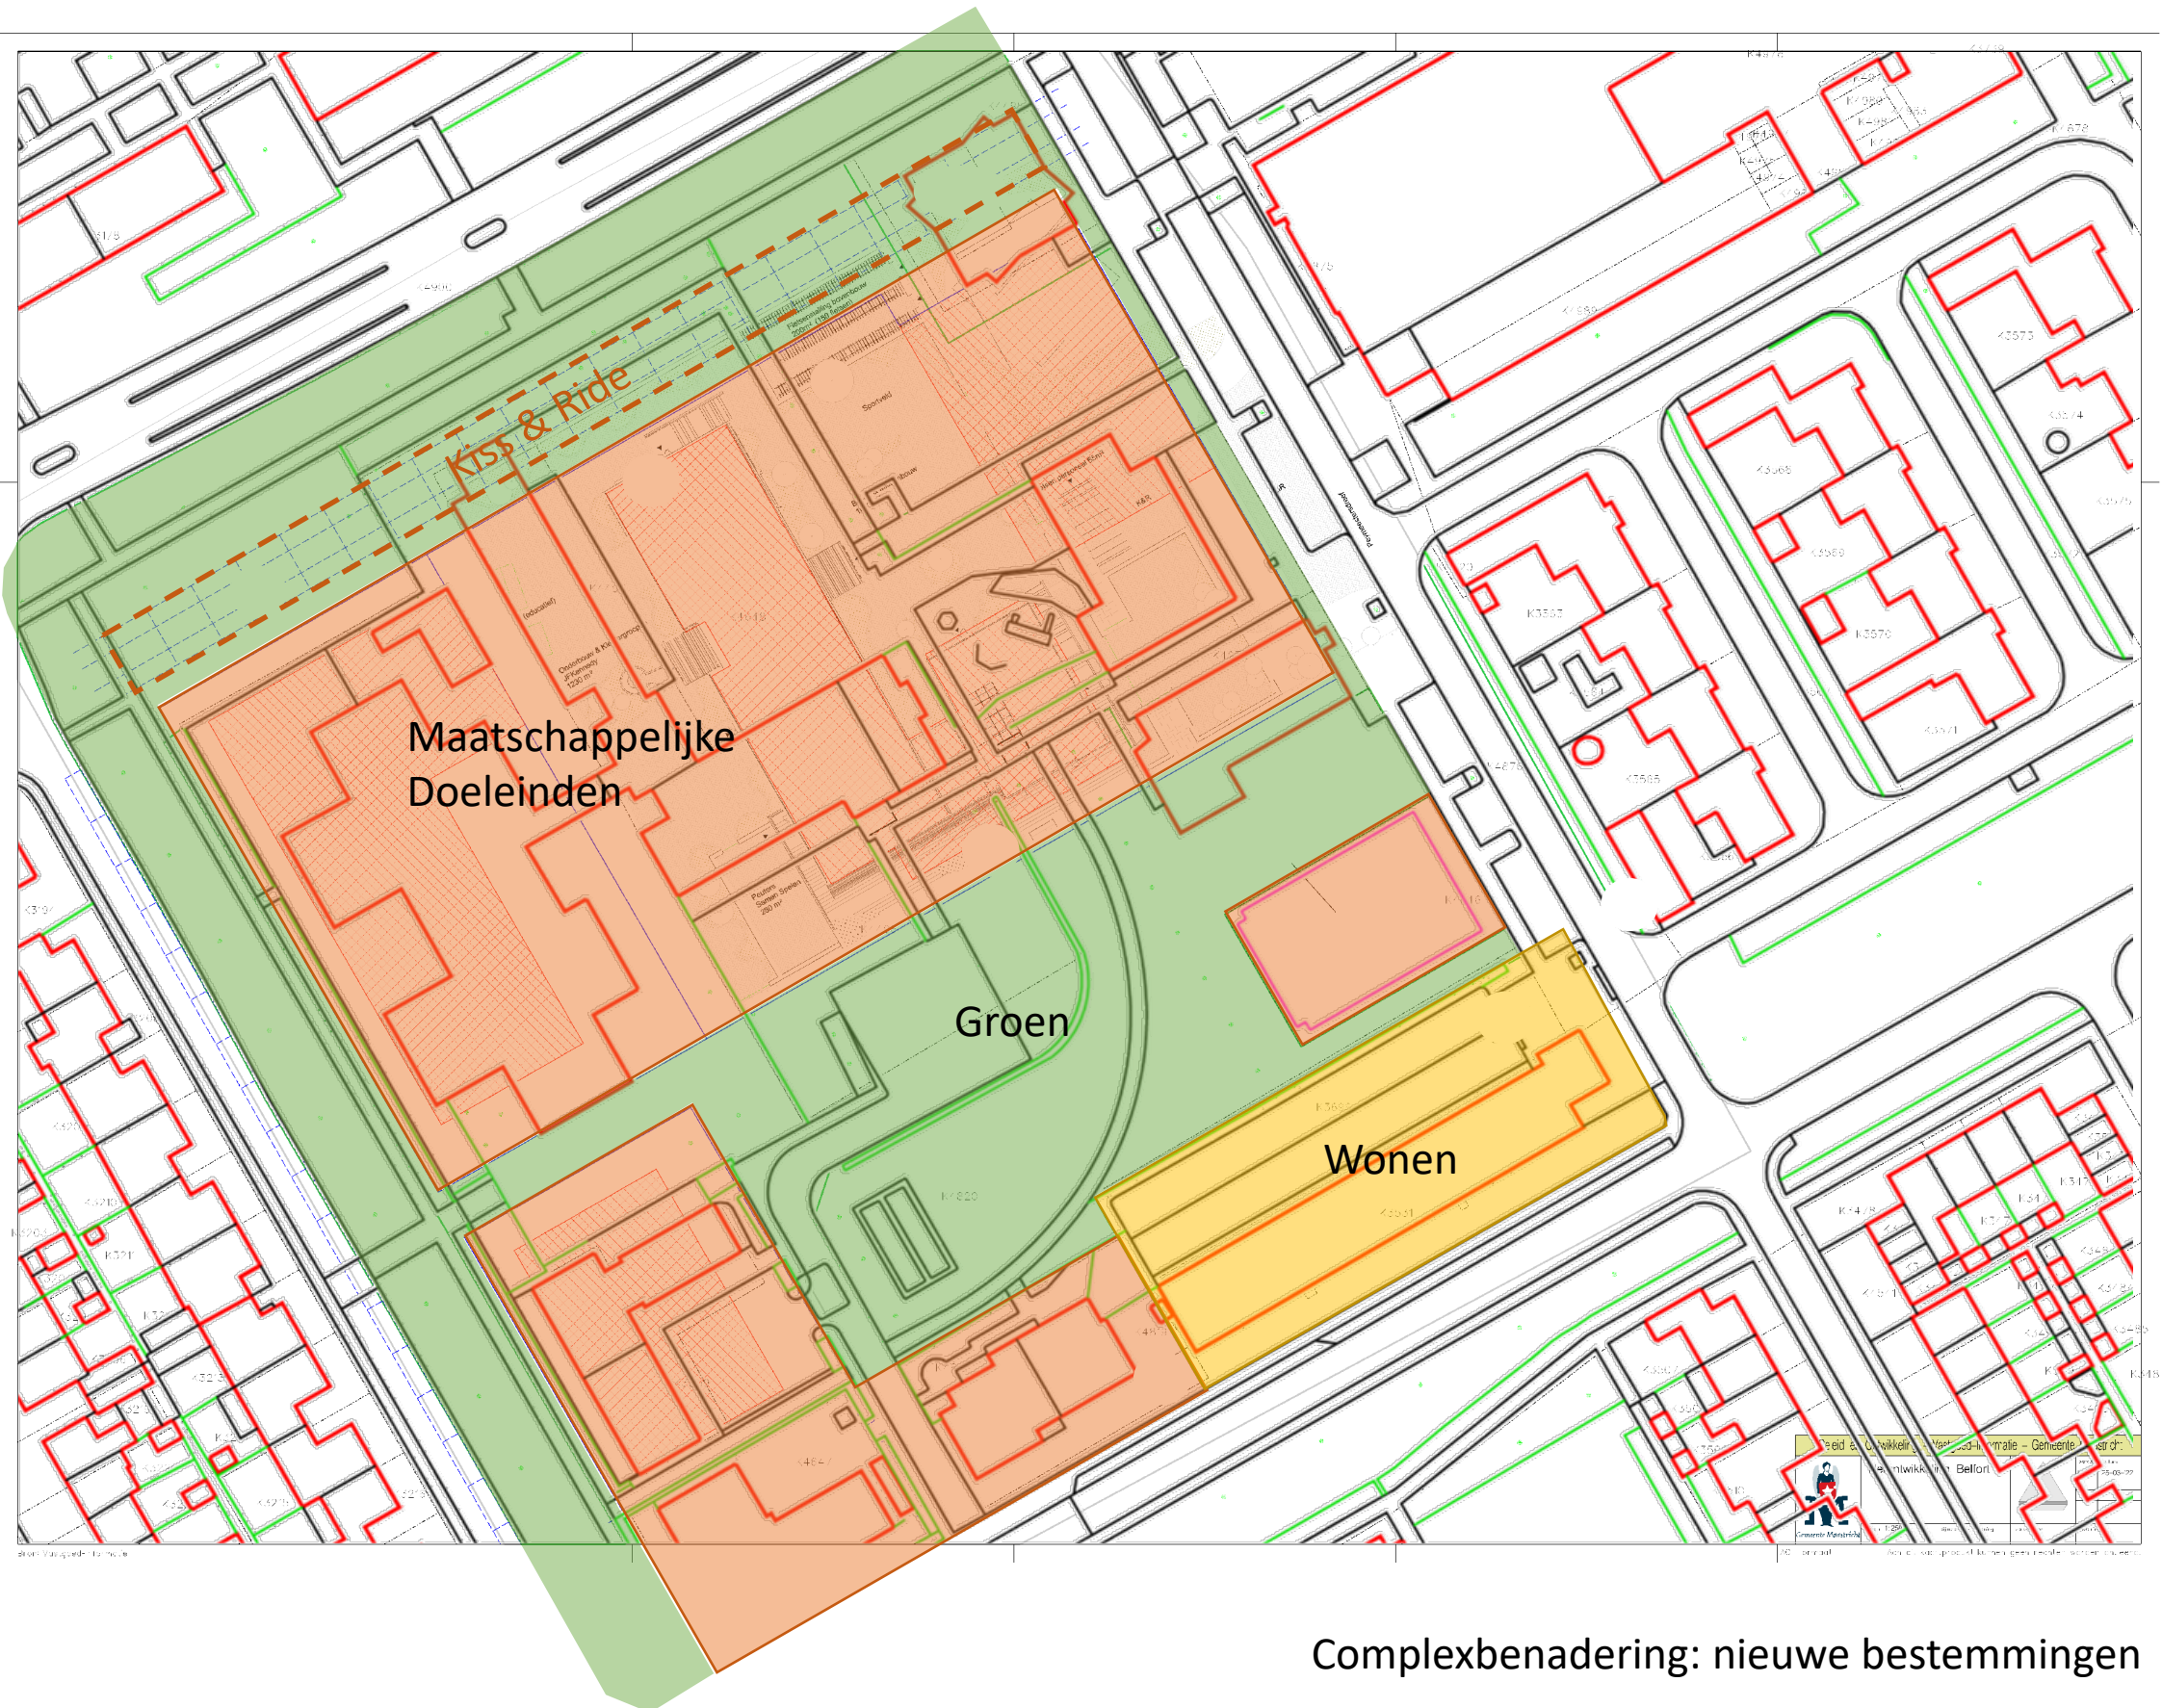
Complexbenadering: nieuwe bestemmingen

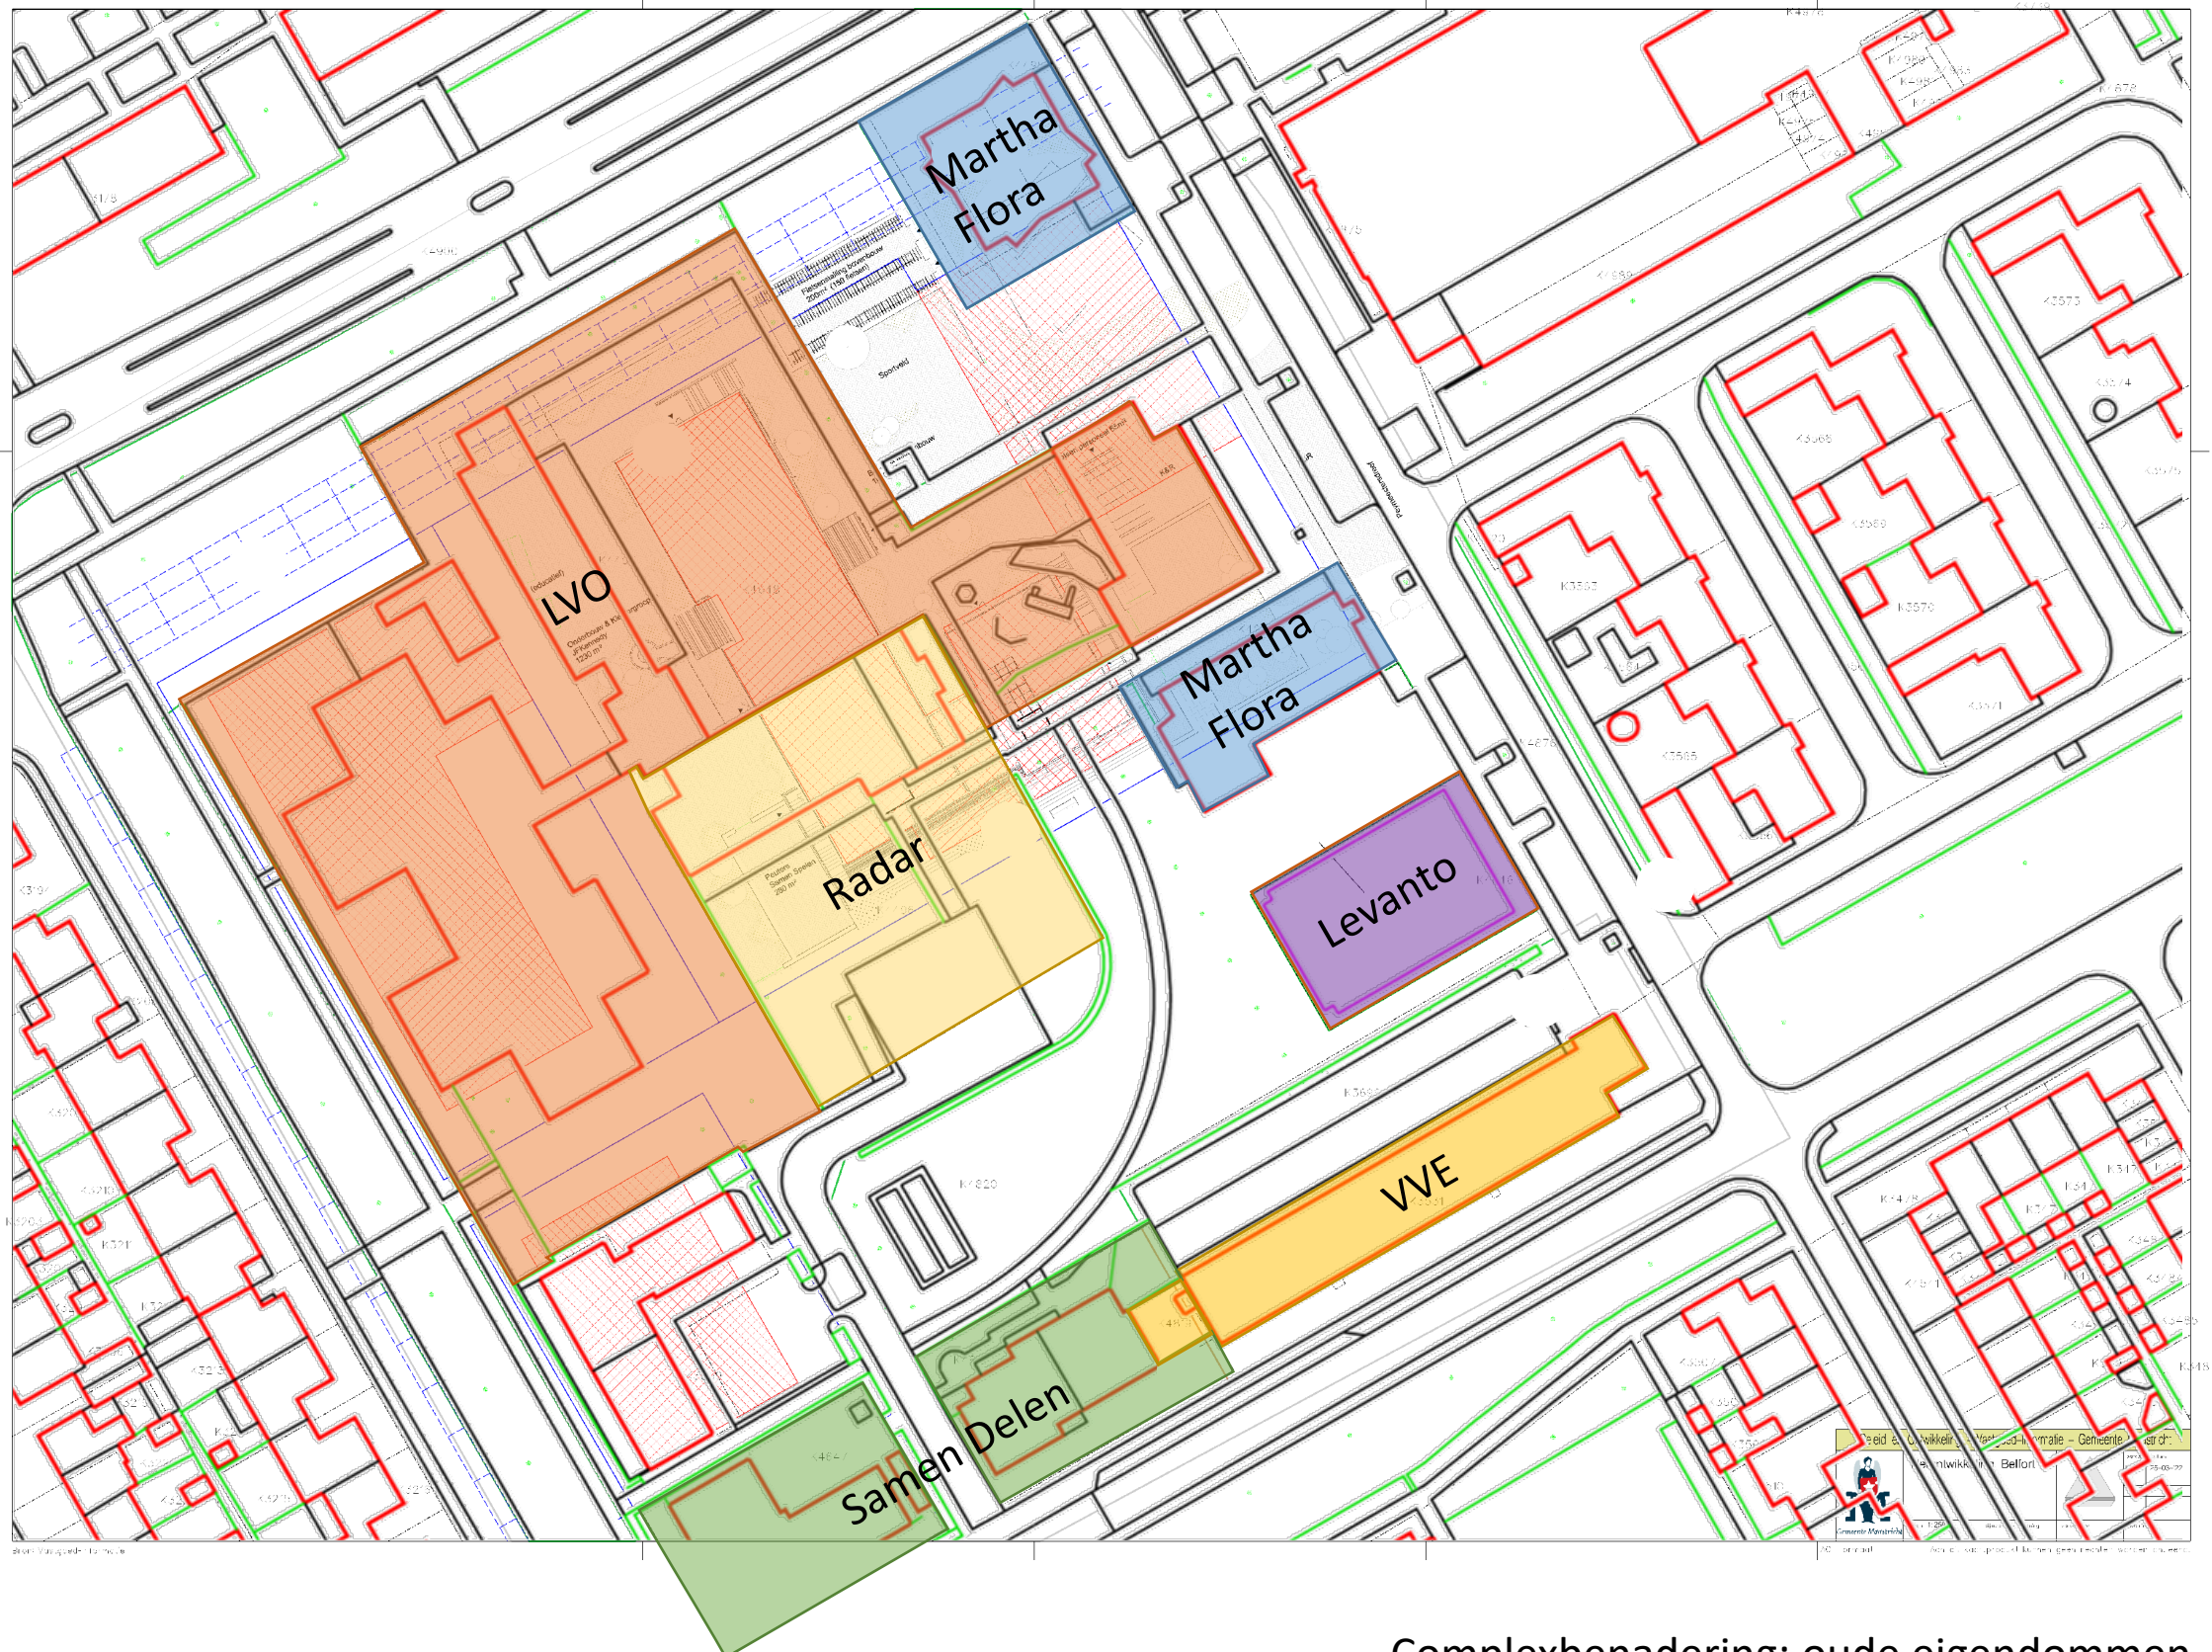
Complexbenadering: oude eigendommen

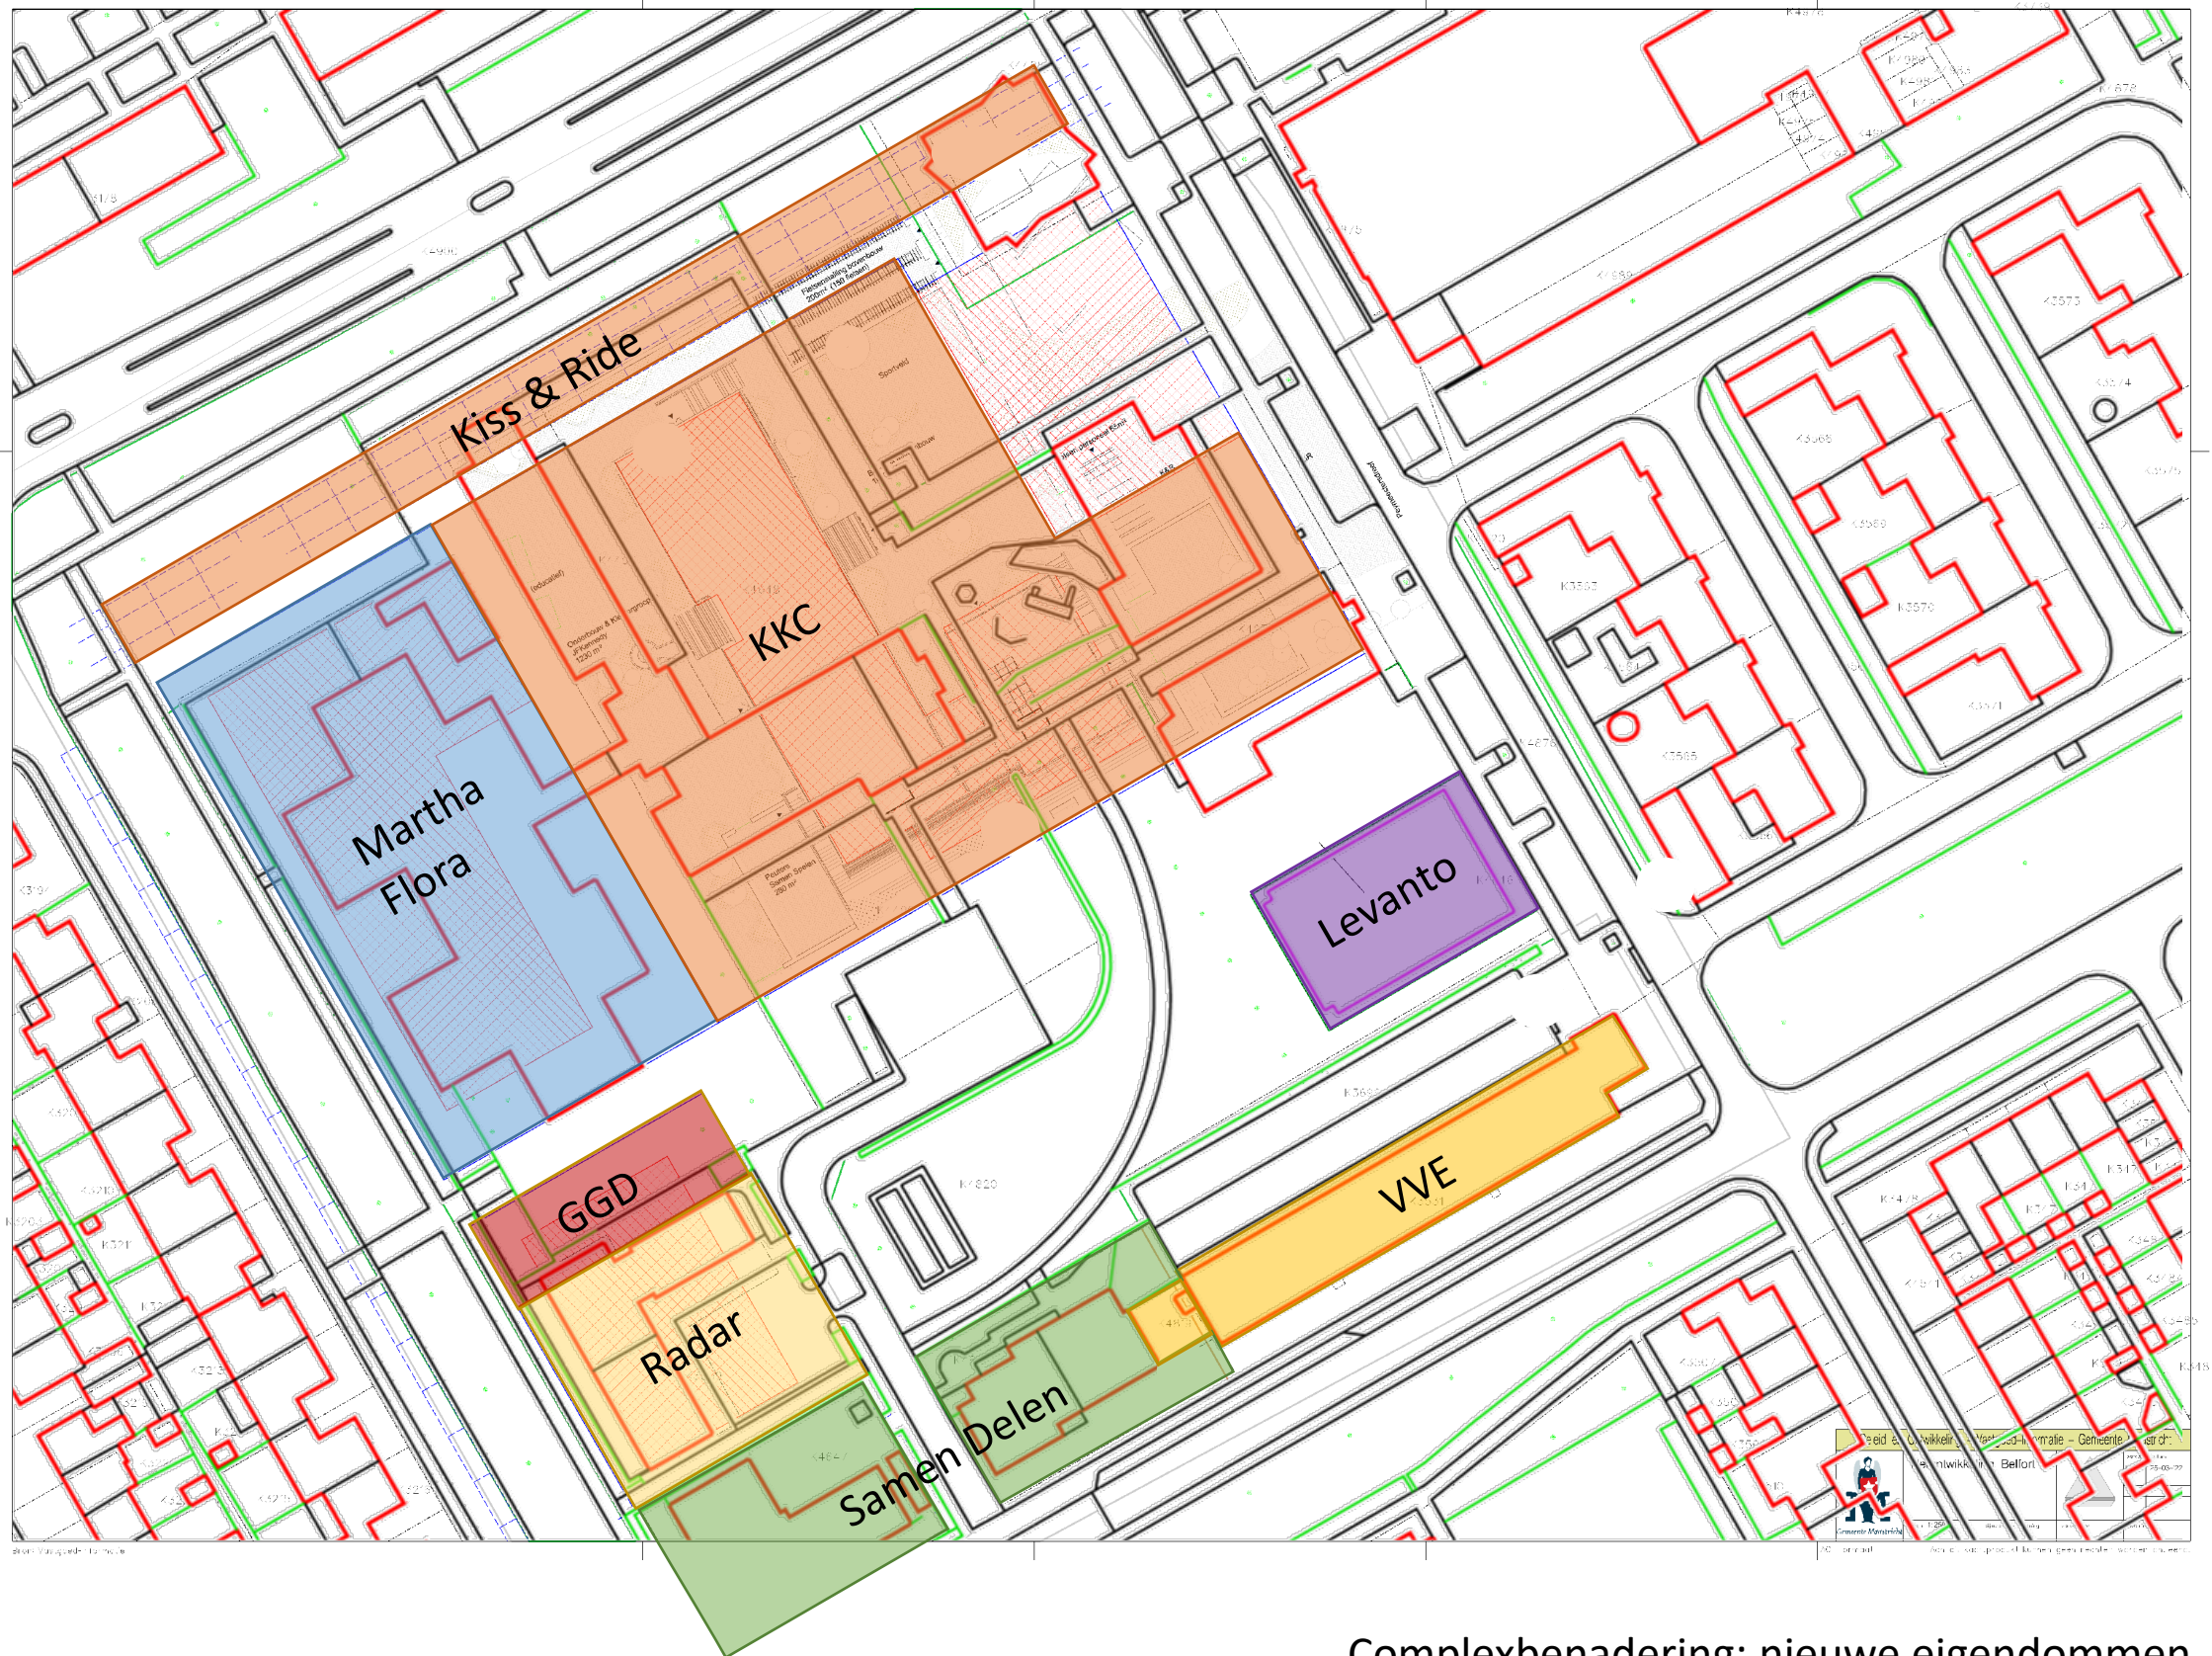
Complexbenadering: nieuwe eigendommen
