KEURMEESTERSPLEIN BELFORT

Integrale benadering bouwinitiatieven Keurmeestersplein, Belfort

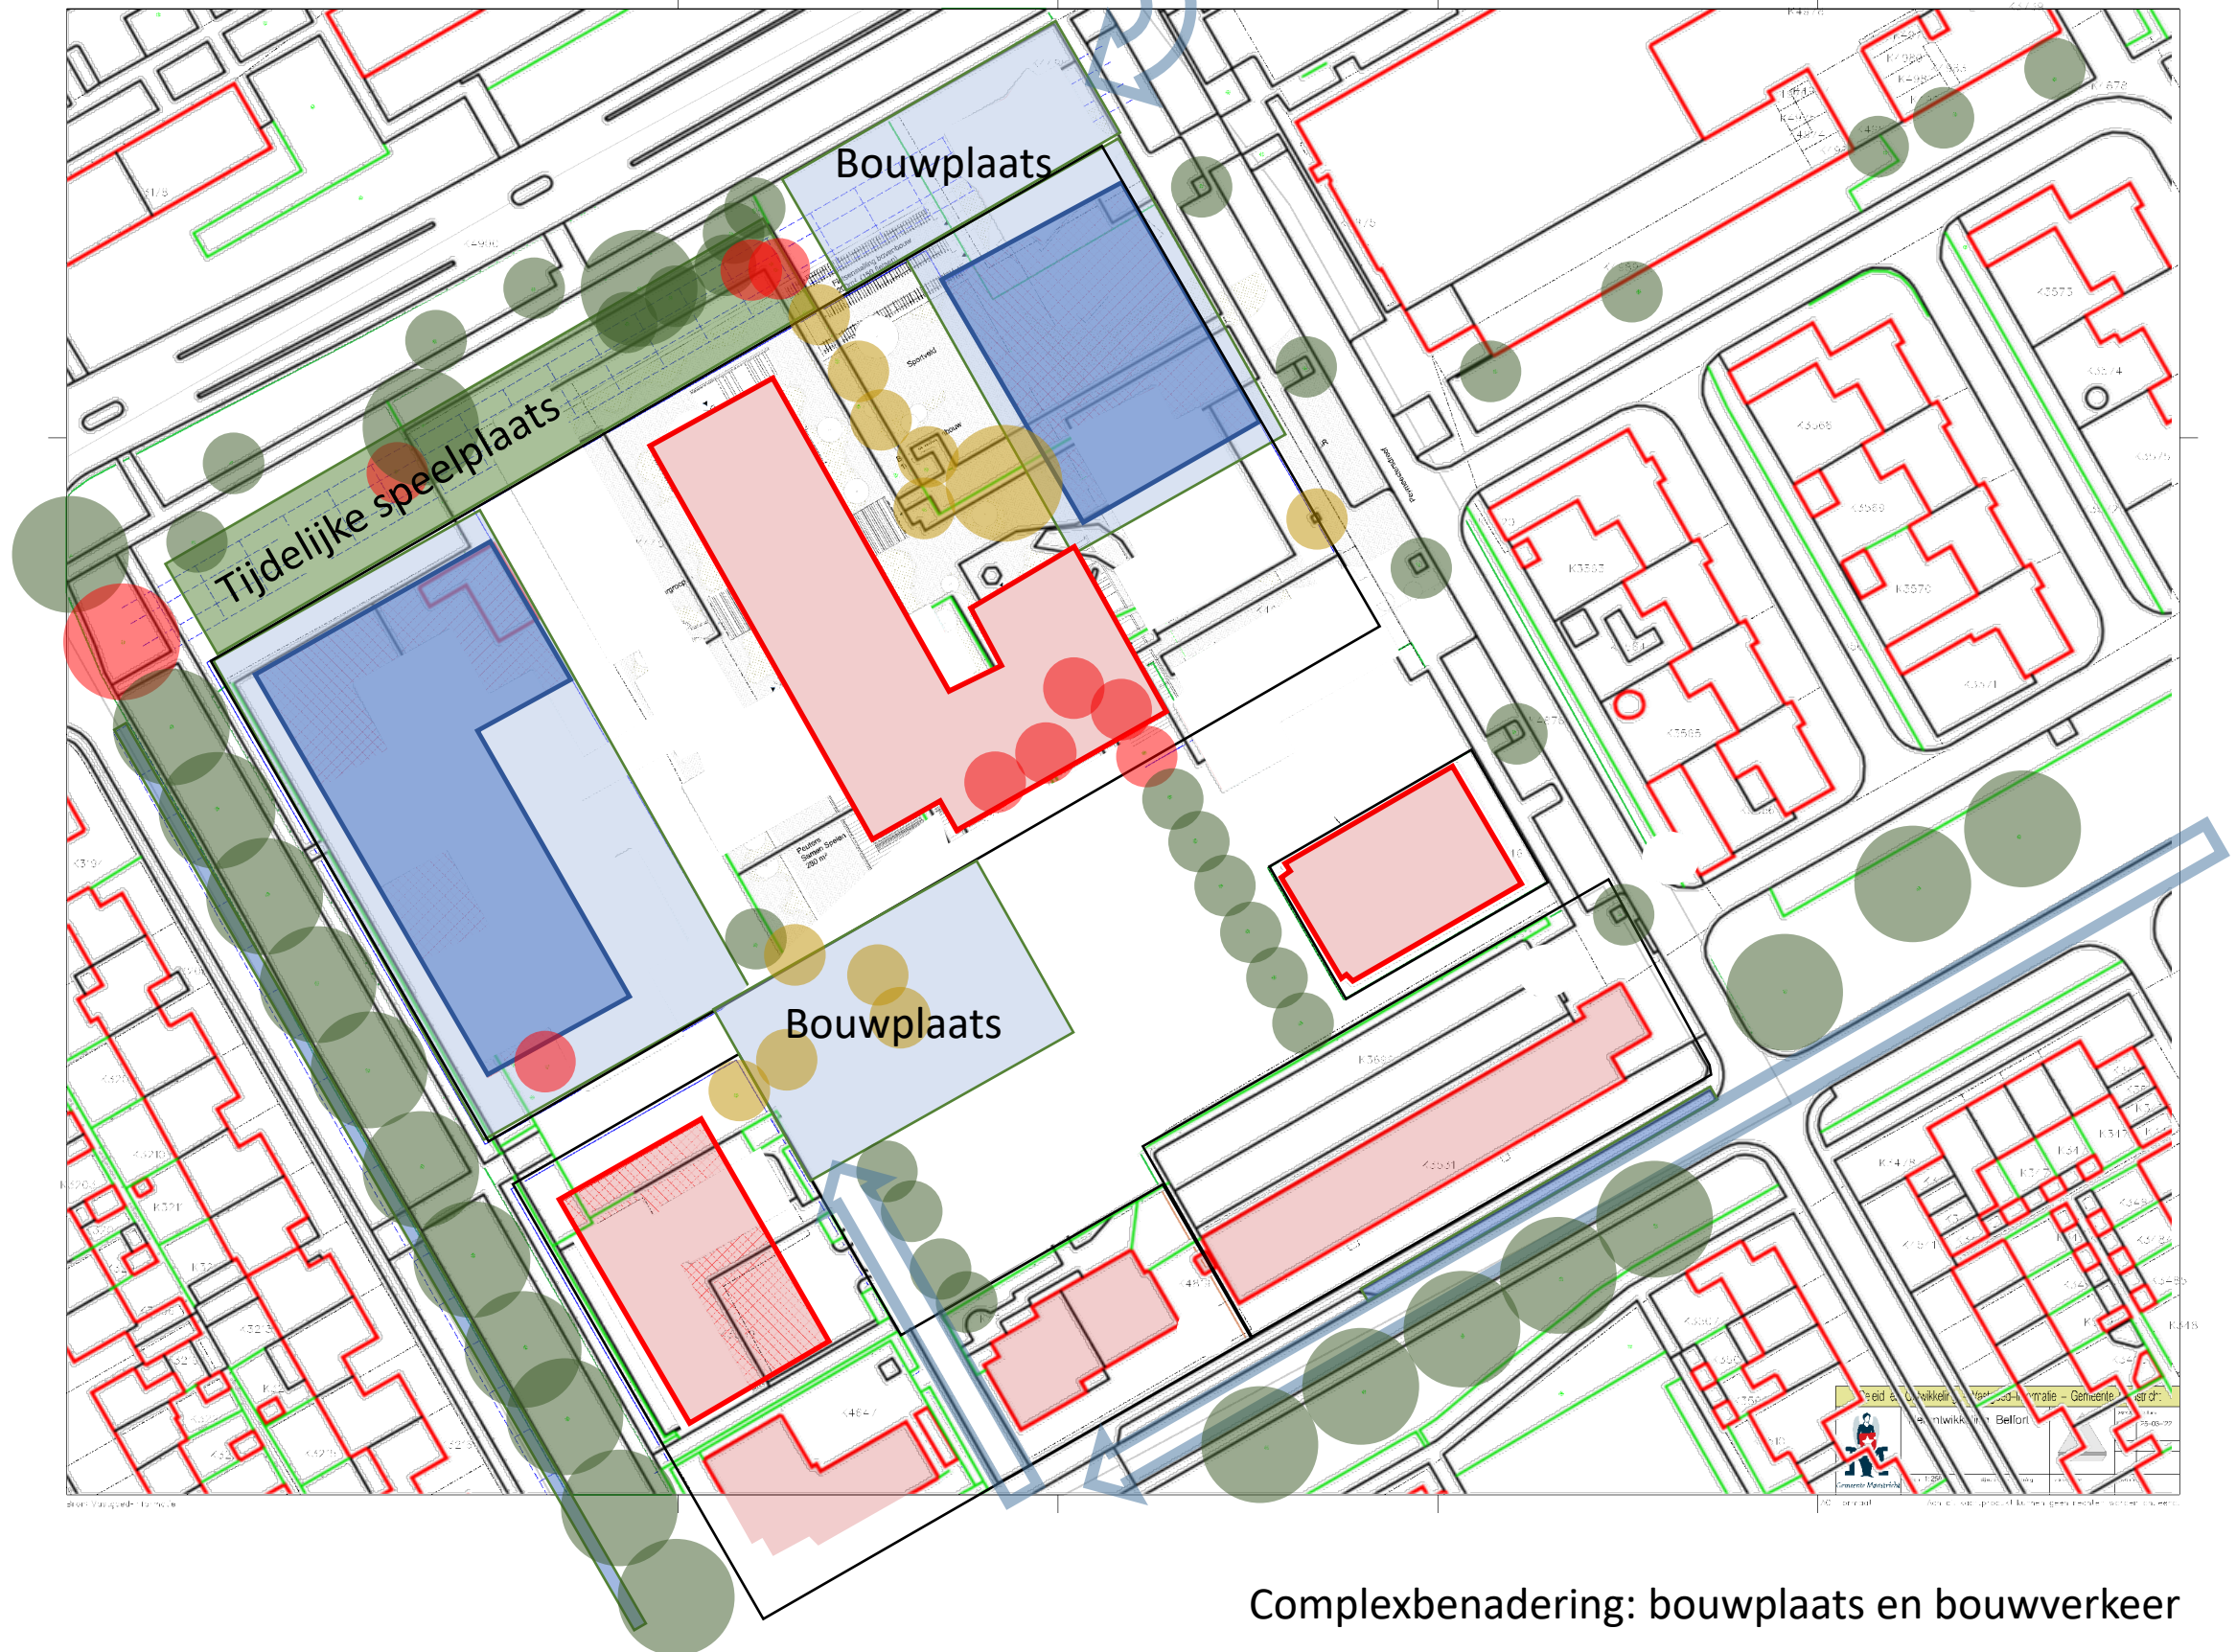
Complexbenadering: bouwplaats en bouwverkeer
