Uitbreiding eetcafé  
Mergelweg 332, Maastricht

Restauratieplan  
Monumentale voorgevel

TO-2.02  
T.b.v. omgevingsvergunning

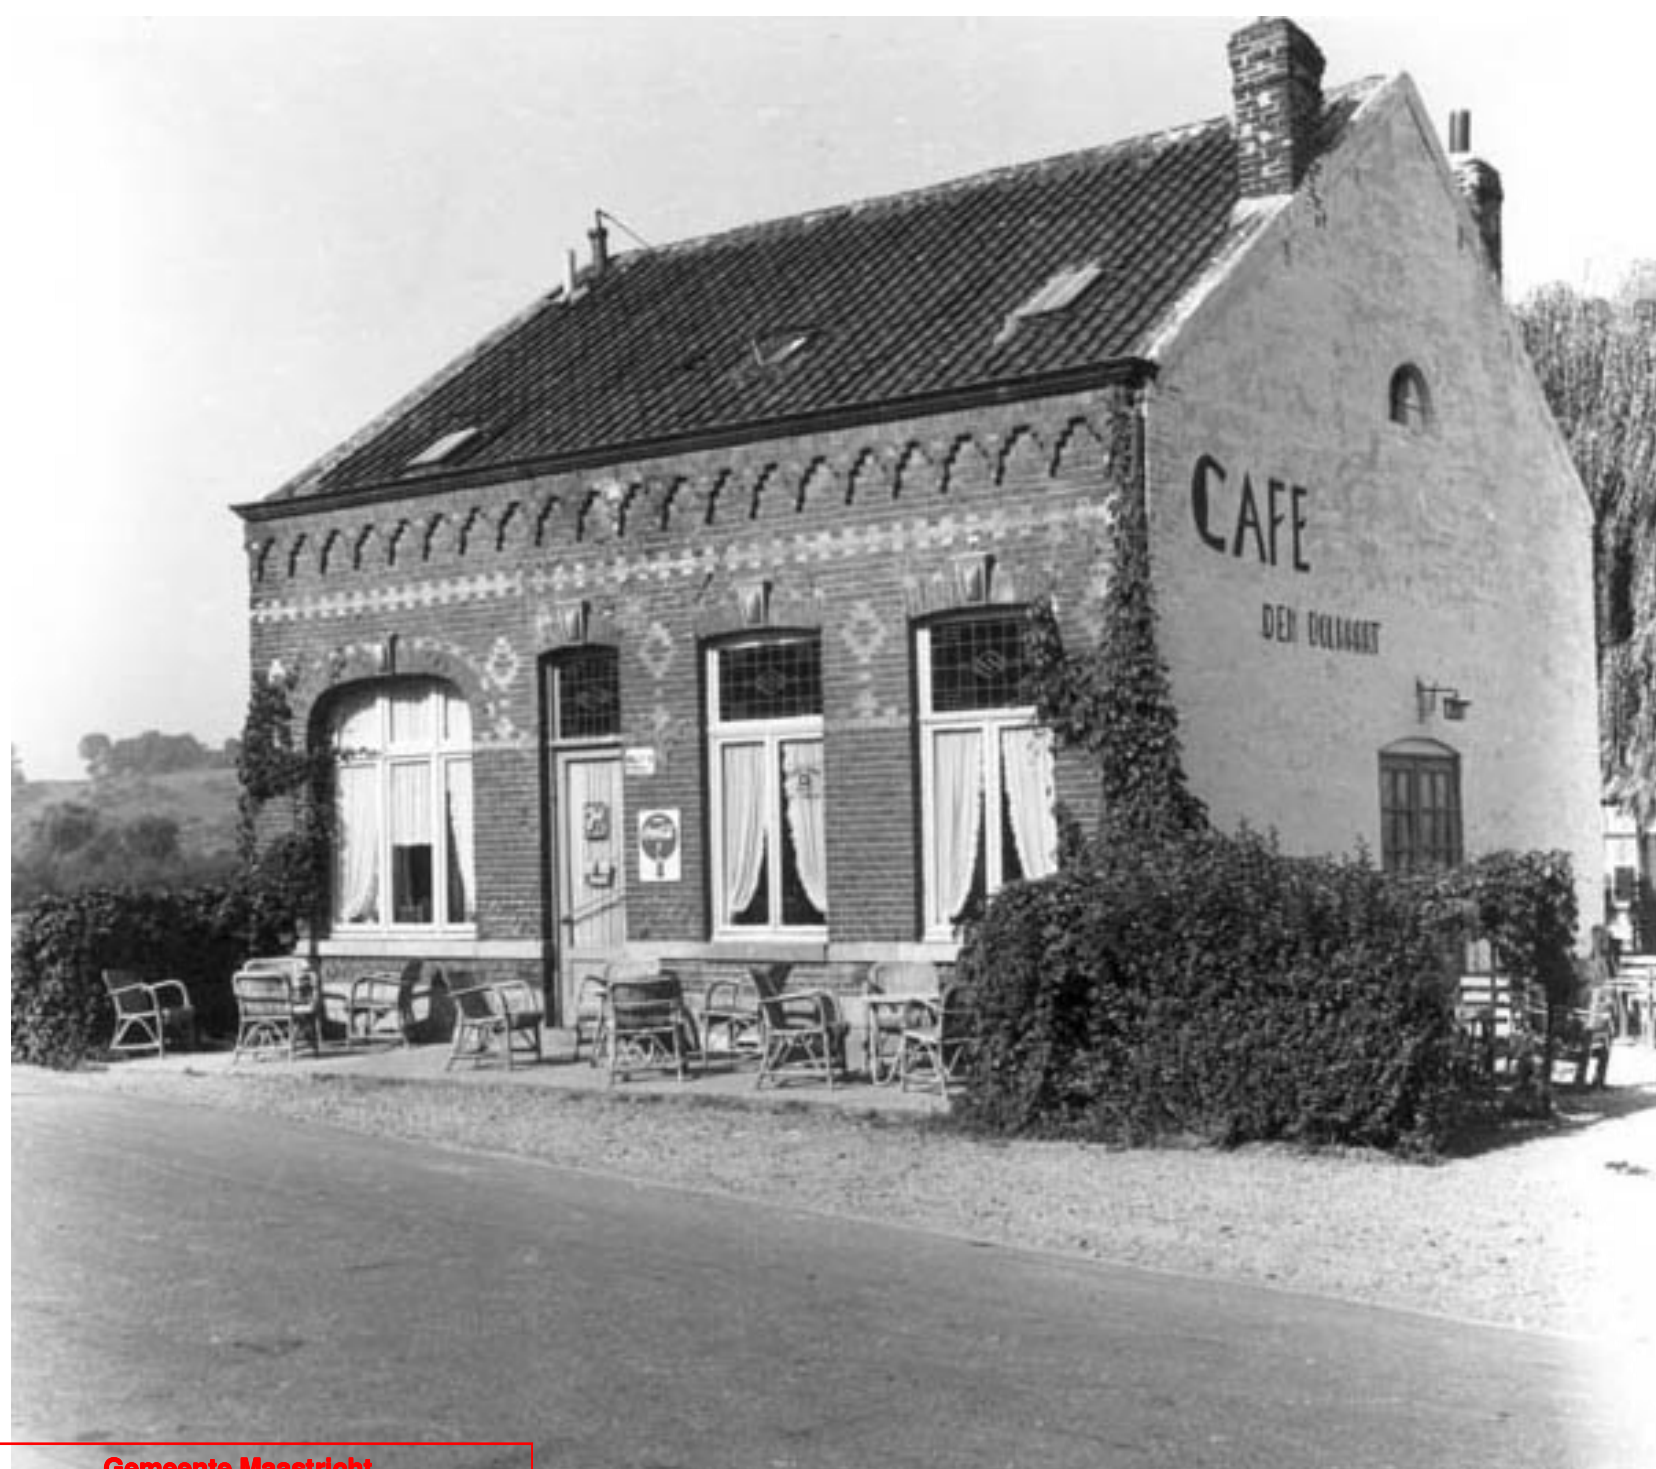
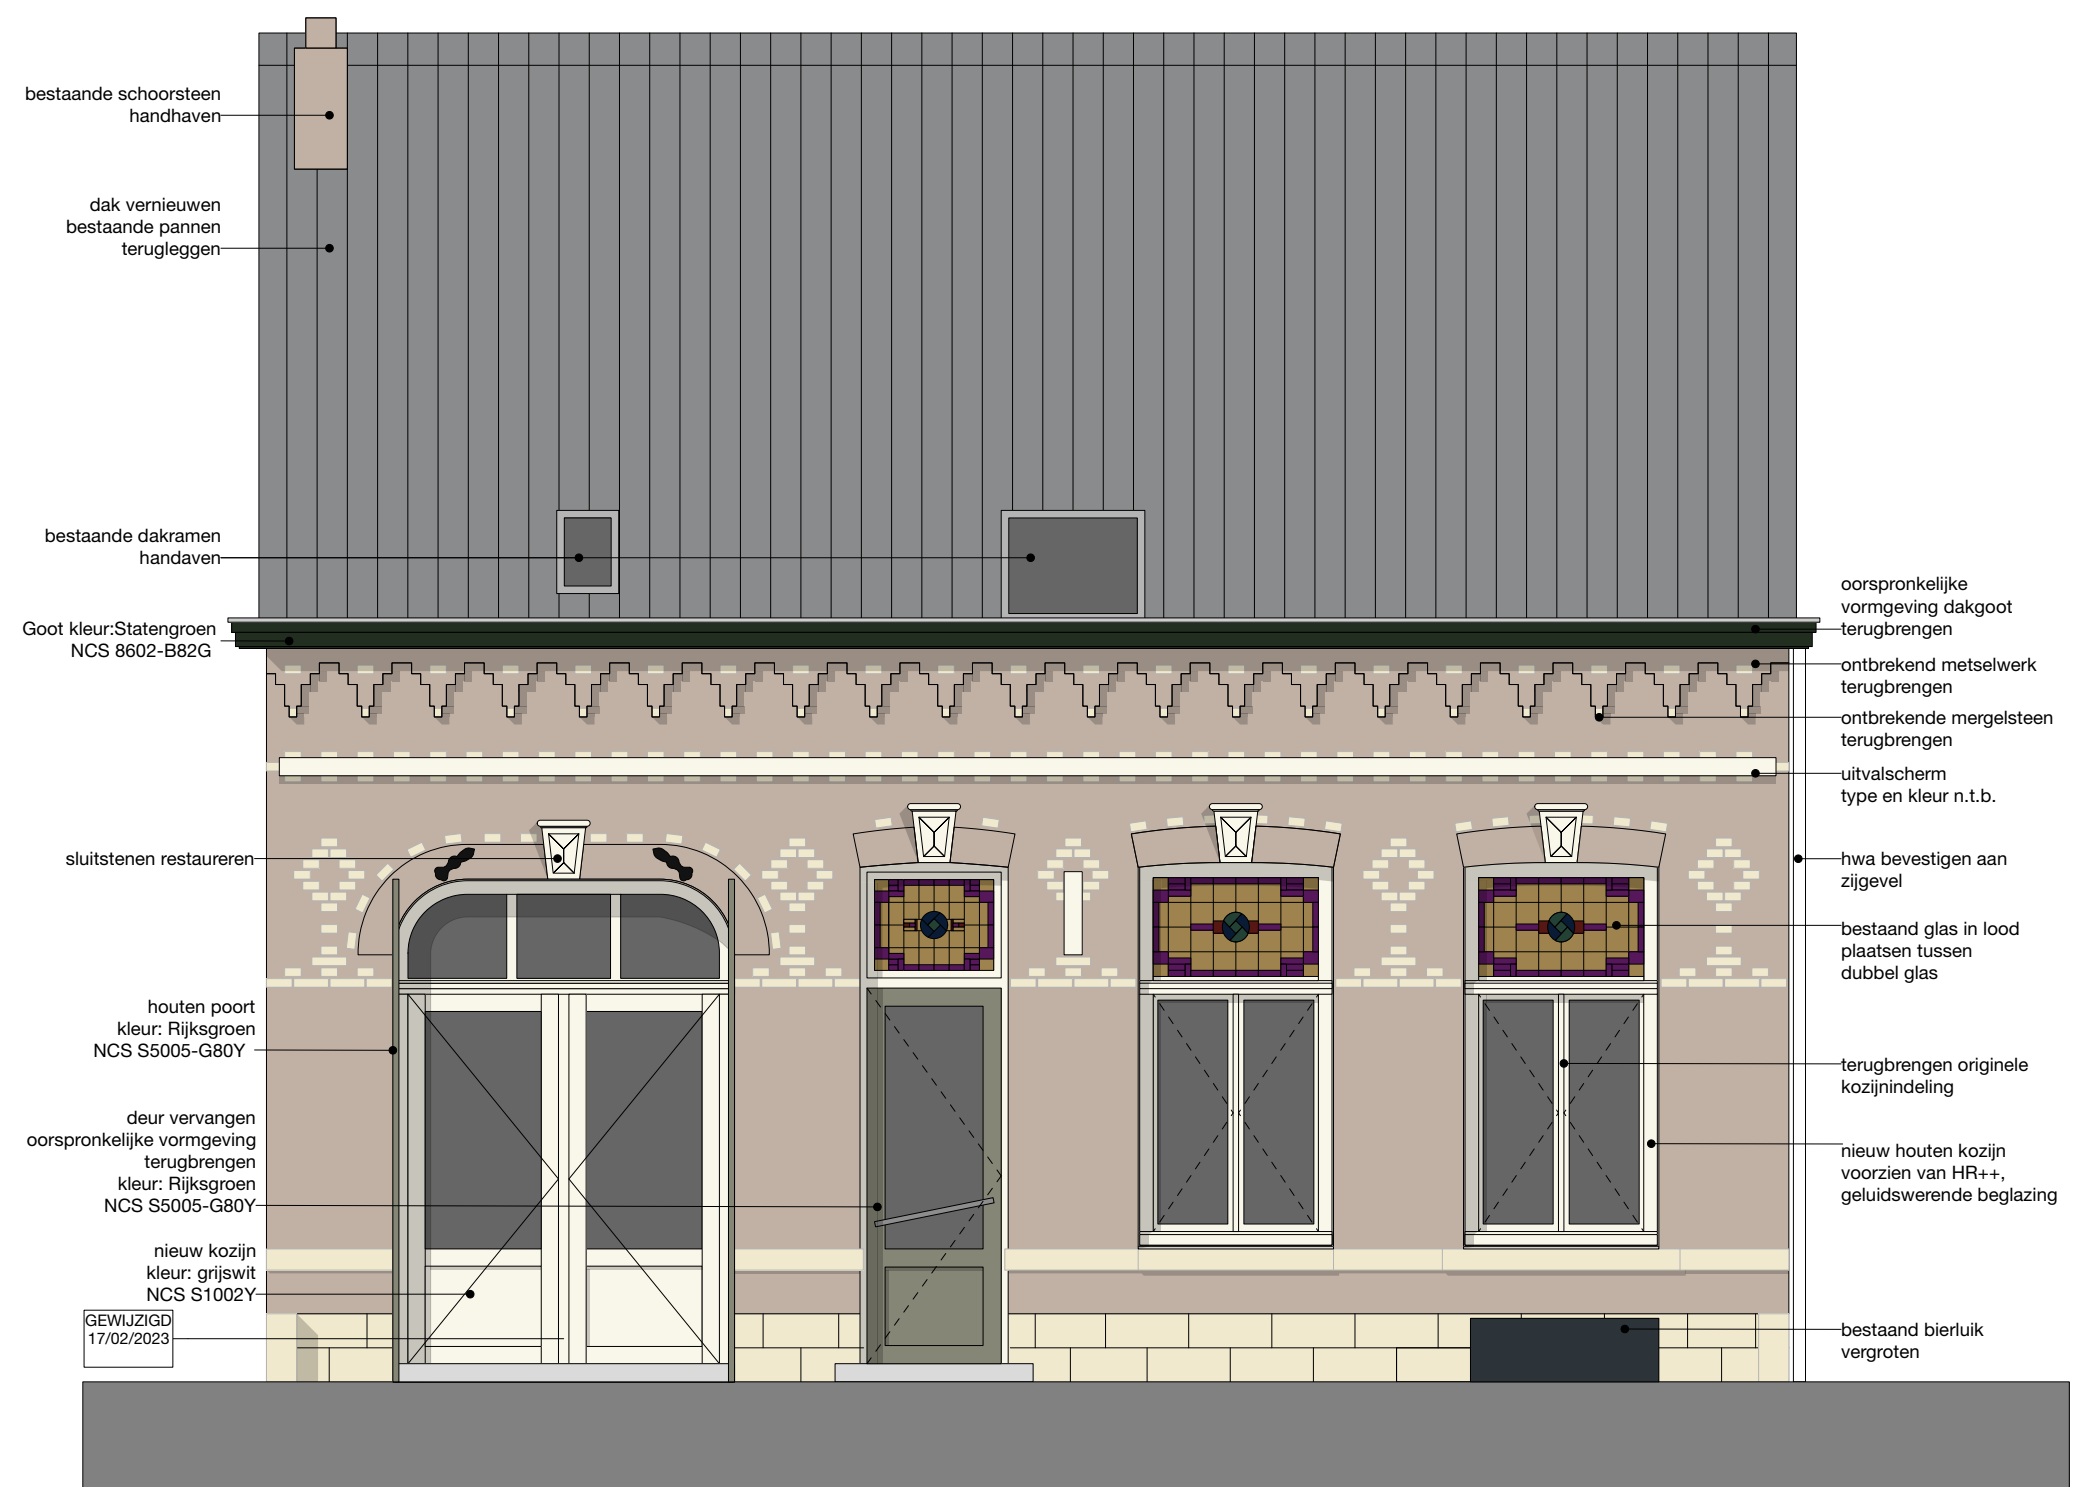
**Restauratieplan:**

- begroeiing tussen voegen en mosgroei op bakstenen verwijderen.
- mergelwerk schoonmaken, losse delen verwijderen en afborstelen. Daar waar nodig mergelblokken vervangen.
- loszittend en verzand voegwerk van mergelwerk uitkappen en opnieuw voegen conform bestaand.
- metselwerk gevelvlakken schoonmaken, kapotte stenen verwijderen en opnieuw inboeten met aangepaste baksteen
- loszittend en verzand voegwerk van het metselwerk uitkappen en opnieuw voegen conform bestaand.
