Inventarisatie

Bestemmingsplan De Beyart

Februari 2022

Gemeente Maastricht

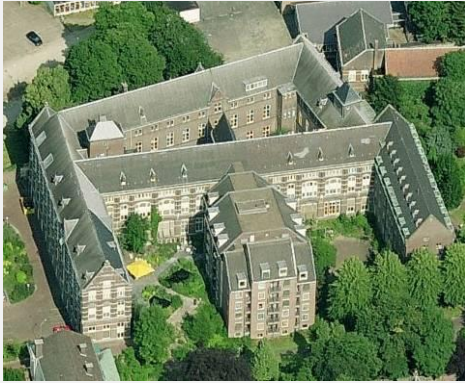
<p><i>De Beyart vanuit de lucht gezien</i></p>

Van het laatnegentiende-eeuwse kloostercomplex resteert de oostelijke gesloten carré, waarvan de noordelijke vleugel in westelijke richting uitsteekt. De oude kapel is in de late twintigste eeuw vervangen door nieuwbouw, die niet beschermenswaardig is. Aan de zuidzijde is een vleugel gebouwd naar ontwerp van de architecten Boosten en Witteveen, die later besproken zal worden.

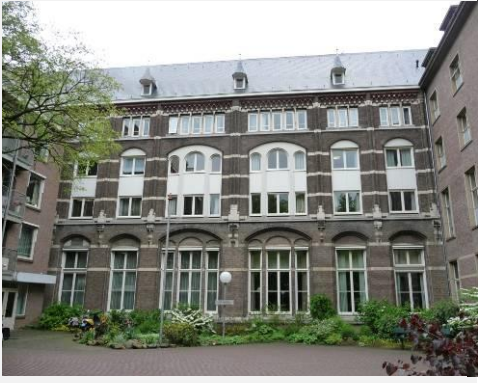
<p><i>De westgevel van de westelijke vleugel</i></p>

De westvleugel is drie bouwlagen hoog en wordt gedekt door een zadeldak, gedekt met leien, waarin zes oorspronkelijke kleine dakkapelletjes met een dakspits zijn opgenomen. De gevel is opgetrokken in baksteen met horizontale zandstenen banden. De westelijke gevel heeft aan weerszijden van het haaks geplaatste twintigste-eeuwse bouwvolume zes gevelassen. Hiervan zijn de middelste twee breder dan de buitenste. De vensters van de begane grond en eerste verdieping hebben een segmentboogbeëindiging en een hardstenen onderdorpel, die in het flankerende muurwerk doorloopt als een horizontale lijst. De dagkanten zijn geprofileerd en de spaarboogvelden van de begane grond zijn voorzien van siermetselwerk. De brede begane grondvensters hebben twee gemetselde tussenstijlen. In de tweede travee vanaf het noorden van de noordelijke helft van de gevel is een toegang met een vernieuwde deur met bovenlicht. Boven de begane grond is een geprofileerde horizontale hardstenen lijst, die tevens als onderdorpel dient. Tussen de verdiepingsvensters zijn gemetselde pilasters op zandstenen basementen en op decoratieve kraagstenen die onder de hardstenen lijst uitsteken. Op de verdieping zijn omstreeks 1980 alle ramen vernieuwd, waarbij voor een afwijkende indeling is gekozen met een brede, dichte middenstrook, in verband met een later aangebrachte tussenverdieping. Op de tweede verdieping is per travee een serie geschakelde rechthoekige vensters, drie bij de smalle traveeën en vijf bij de brede traveeën. Ze hebben hardstenen onder- en bovendorpels en geprofileerde tussenstijlen. De gevel wordt afgesloten door een decoratieve gemetselde lijst van gotische spitsbogen met daarboven een tandlijst.

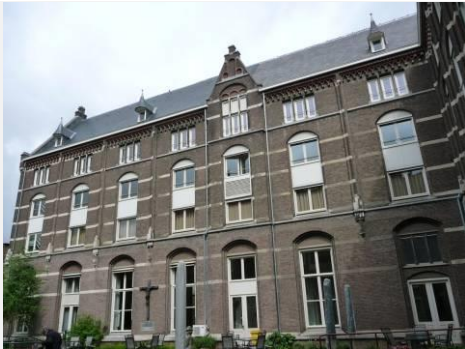
<p><i>De zuidgevel van de noordelijke vleugel</i></p>

De zuidelijke gevel van de noordelijke vleugel heeft eenzelfde vormgeving. Deze gevel is zeven traveeën breed, waarbij alle traveeën dezelfde breedte hebben. De derde travee van rechts werd uitgevoerd met risalerend muurwerk en een Vlaamse gevel met siermetselwerk en hardstenen afdekplaten. In de meest oostelijke travee is op de begane grond een toegang met een driedelig hardstenen bovenlicht met glas-in-lood en een dubbele houten deur. Ook in deze gevel zijn meerdere ramen vervangen of aangepast. In de Vlaamse gevel is een zeslichtsvenster met hardstenen tussenstijlen opgenomen, onder een gemetselde segmentboog. Tussen de derde en vierde travee van links is op de begane grond een kruis opgehangen, met daaronder een hardstenen stichtingssteen met de tekst *“J.M.J.V. Deze steen is gelegd door den algemeenen overste Br. Ildefonsus, den 24en mei 1894, onder de bescherming van den H.Maagd Maria zonder vlek ontvangen.”* Deze steen is afkomstig uit de zijgevel van de afgebroken kloosterkapel.

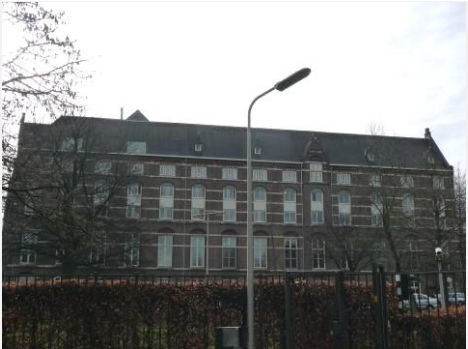
<p><i>De noordgevel van de noordelijke vleugel</i></p>

De noordelijke gevel van de noordelijke vleugel is vier bouwlagen hoog door een verloop in het terrein en is veertien traveeën breed. In het voorste dakvlak zijn twee dakvensters en nog vier oorspronkelijke dakkapelletjes met een dakspits aanwezig. De vormgeving sluit aan op die van de zuidelijke gevel, maar de gemetselde pilasters op de tweede en derde verdieping zijn minder rijk gedecoreerd en kraagstenen ontbreken. De vijfde travee vanaf rechts werd uitgevoerd met risalerend muurwerk en een Vlaamse gevel, die dezelfde vormgeving heeft als die in de zuidelijke gevel.

In de zesde en tiende travee vanaf rechts is op de begane grond een toegang, met vernieuwde deuren. In de twee meest linker traveeën zijn poorten; één met een originele dubbele rechthoekige deur en één met een originele tweedelige rondboogpoort met smeedijzeren beslag.

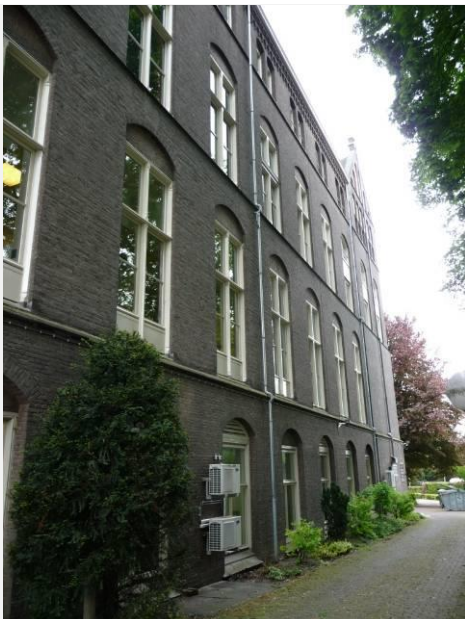
<p><i>De oostgevel van de oostelijke vleugel</i></p>

De oostelijke vleugel is negentien traveeën breed en wordt gedekt door een zadeldak. De twee traveeën op iedere hoek worden bekroond door een topgevel en links van het midden is de travee uitgevoerd met risalerend muurwerk en een Vlaamse gevel. In het

voorstedakvlak zijn nog vijf originele dakkapellen met een dakspits aanwezig. Er is sprake van een souterrain en daarboven drie bouwlagen. De gevel heeft op het souterrain-, begane grond- en op eerste verdiepingsniveau segmentboogvormige vensters met de originele houten ramen met bovenlicht en geprofileerde middenstijl. In de spaarboogvelden is siermetselwerk aangebracht. De vensters worden gekoppeld door in het muurwerk doorlopende hardstenen onderdorpels. De vensters in de twee traveeën onder de Vlaamse gevel verspringen qua hoogte in de gevel omdat hier een trappenhuis achter schuilgaat. Op de begane grond is hier een secundaire toegang met vernieuwde deur, met rechts daarvan een gemetseld tweelichtsvenster met glas-in-lood. Op de tweede verdieping zijn per travee twee gekoppelde rechthoekige vensters. De gevel wordt afgesloten door dezelfde gemetselde lijst met gotische bogen als de andere buitengevels. De zuidelijke vleugel bestaat uit twee bouwvolumes. Het rechter deel van de zuidgevel van de zuidelijke vleugel stamt uit 1895 en komt qua vormgeving overeen met de andere buitengevels. Er is sprake van een souterrain met daarboven drie verdiepingen. De gevel is acht traveeën breed en in onregelmatige vlakken verdeeld door gemetselde lisenen. Op de begane grond en eerste verdieping zijn hoge vensters met hardstenen onderdorpels, gemetselde segmentbogen en siermetselwerk in de spaarboogvelden. Ze hebben de originele houten drievoudige ramen met bovenlichten en geprofileerde stijlen, behalve de ramen van de derde travee van rechts, die slechts tweedelige ramen hebben. Op de tweede verdieping zijn er per travee twee rechthoekige vensters met doorlopende hardstenen dorpels. De gevel wordt afgesloten door een gemetselde tandlijst.

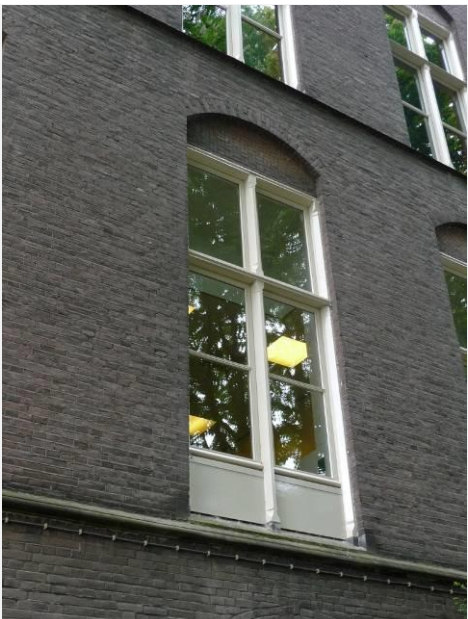
<p><i>Oorspronkelijk raam in de oostelijke gevel</i></p>

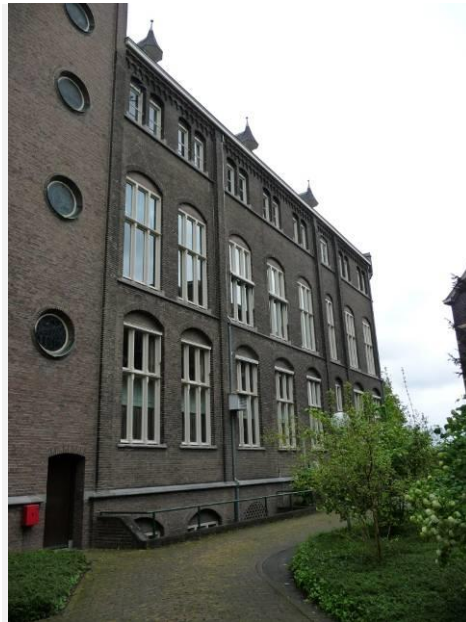
De zuidelijke gevel van de 19^e-eeuwse zuidvleugel

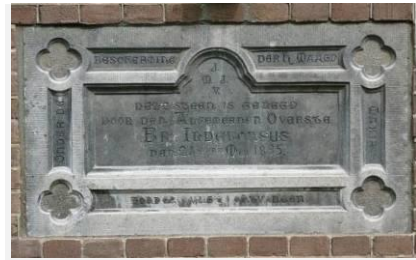
De stichtingsteen uit 1894

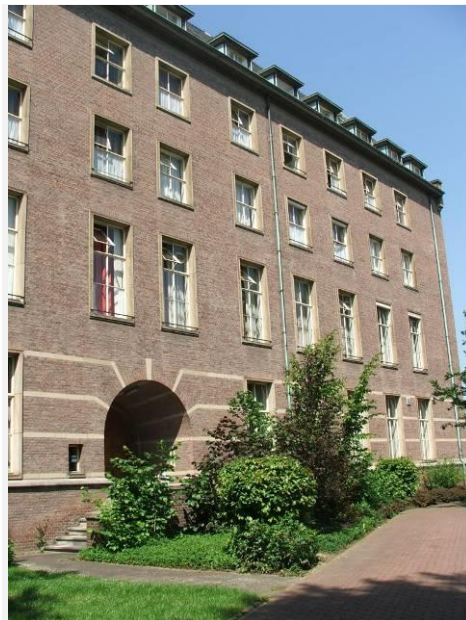
De zuidelijke vleugel naar ontwerp van Boosten

Het westelijke bouwvolume aan de zuidzijde is ontworpen door A. Boosten en gebouwd in 1952. De vleugel is opgebouwd in vier bouwlagen onder een zadeldak dat gedekt is met leien en aan de zuidzijde voorzien is van één rij en aan de noordzijde van twee rijen dakkapellen boven elkaar. De hoogte van de bouwlagen neemt per twee verdiepingen af. De vleugel bestaat uit een blok dat eindigt in twee puntvormige topgevels en een aanbouw aan de achterzijde, die een overgangszone vormt tussen het nieuwe deel en het oude deel. De gevels zijn opgemetseld met rode bakstenen met metselwerk in kruisverband. Aan het dak bevindt zich een tufstenen goot. De vleugel staat op een gemetselde plint, die afgesloten wordt door een hardstenen cordonlijst. Het metselwerk van de plint is gevoegd met een terugliggende voeg, terwijl het overige deel van de gevels een geknipte voeg heeft. De gevels worden bij de eerste bouwlaag geleed door tufstenen banden. Ter hoogte van de terugliggende ingangspartij in de achtergevel maken de banden een knik en lopen naar binnen. Bij de buitenste twee gevelvlakken liggen de vensters verder uit elkaar dan bij het middelste gevelvlak. De vensters hebben een rechthoekige vorm en zijn in de eerste twee bouwlagen hoger dan de vensters van de bovenste twee bouwlagen. Alle vensters hebben een tufstenen geprofileerde omlijsting met daarboven een strek. Tussen het tweede en derde gevelvlak bevindt zich een smalle rij vensters. De westgevel heeft een puntvormige top en twee vensterassen. In de linker vensteras bevindt zich de ingangspartij die te bereiken is via een bordestrap met bakstenen balustrade. De entree heeft een tufstenen omlijsting en is voorzien van dubbele houten paneeldeuren. Boven de entree bevindt zich een liggend horizontaal venster met stalen raam met roede-verdeling. Boven in de gevel bevindt zich boven de linker vensteras nog een rond venster met stalen ramen met roede-verdeling. Helemaal boven in de top is een kruis bevestigd. Ook de zuidgevel bestaat, net als de noordgevel, uit drie gevelvlakken verdeeld door de hemelwaterafvoeren. De zuidgevel heeft echter elf vensterassen. Het linker gevelvlak heeft drie vensterassen en de overige gevelvlakken hebben vier vensterassen. Elk gevelvlak heeft een andere verdeling van de vensters, maar de vensters zijn dezelfde als die in de overige gevels. Ook in de zuidgevel zijn de vensters in de eerste twee bouwlagen hoger dan de overige vensters. Naast de grote rechthoekige vensters bevindt zich een aantal kleine smalle vensters in de achtergevel. In het midden van het middelste gevelvlak bevindt zich de terugliggende rondboogvormige entree met een tongewelf. De entree heeft twee grote houten deuren, opgebouwd uit cassetten en is bereikbaar via een bordestrap. De oostgevel is eveneens puntvormig, maar heeft een andere indeling dan de rechterzijgevel. De indeling is asymmetrisch. De rechter travee heeft een ingangspartij met daarboven een groot rechthoekig venster met tufstenen omlijsting en vernieuwde draairamen op elke verdieping. Deze vensters en entree vormen

een lange verticale as. Links van elk venster bevinden zich in het overige gevelvlak vier kleine vensters en op de vijfde verdieping drie kleine vensters. In het midden van de geveltop is een rond venster met tufstenen omlijsting en stalen ramen met roede-verdeling opgenomen. Aan weerszijden van dit venster bevinden zich twee smalle venstertjes. De ingangspartij bestaat uit twee houten deuren met glaspanelen en bovenlicht met roede-verdeling. Ook hier is de ingang te bereiken via een bordestrap. In de plint is nog een souterrainvenster opgenomen. De aanbouw aan de achterzijde, die als overgangszone dient tussen het oude en het nieuwe deel, bestaat uit een souterrain en vijf verdiepingen. De linker vensteras bevat rechthoekige vensters met tufstenen vensteromlijstingen en vernieuwde ramen. De rechter vensteras bevat vier boven elkaar gelegen ronde vensters met glas-in-loodramen.

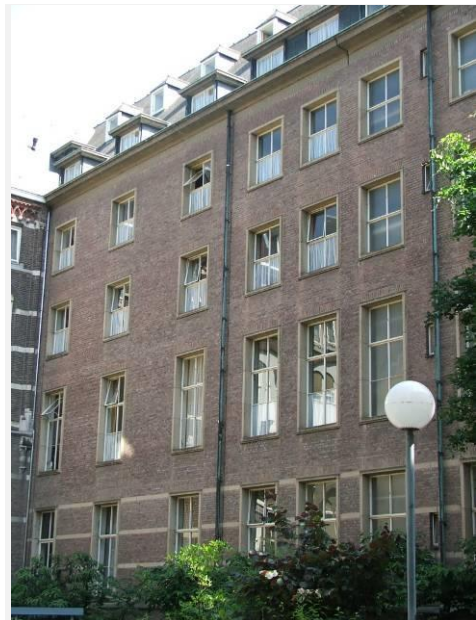
Noordgevel van de zuidelijke vleugel

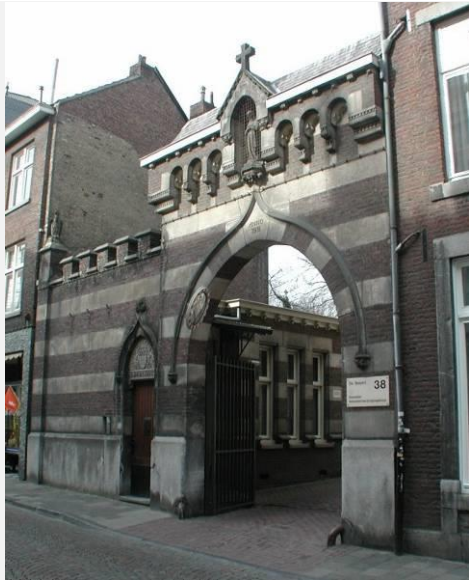
<p><i>De toegangspoort van De Beyart</i></p>
OMSCHRIJVING	<p>Inleiding Poortgebouw van het v.m. moederhuis De Beyart van de Broeders van de Onbevleete Ontvangenis, gebouwd in het jaar 1911 in neogotische stijl naar ontwerp van architect L. Faber. Het poortgebouw met portiersloge is gelegen binnen de bebouwde kom en binnen het beschermd stadsgezicht van Maastricht.</p> <p>Beschrijving Poort en portiersloge aan de Brusselsestraat. De straatgevel heeft een hardstenen plint en is daar boven opgetrokken in baksteen met zandstenen spekbanden. Het linker geveldeel is lager dan het rechter geveldeel. Er zijn twee openingen: een grote spitsboogvormige poortdoorgang rechts en een klein poortje met een deur links. De linker deuropening wordt omgeven door een zandstenen accoladeboog met kruisbloem in reliëf. De originele strokendeur met sierrooster en handgreep zijn nog bewaard. Boven de deur bevindt zich een accoladeboogvormige bekroning waarin een boogvulling met florale ornamenten en het huisnummer 38 met het opschrift "De Beyart". Het linker geveldeel wordt afgesloten door gemetselde kantelen met geheel links een roofvogelsculptuur. De originele poortdeuren van de grote poort zijn verdwenen en vervangen door een hekwerk. De poortopening wordt omgeven door een zandstenen accoladeboog. In de sluitsteen is het jaartal 1911 aangegeven. Boven de grote poort bevindt zich een boogfries met driepas ornamenten met in het midden een grotere nis waarin een beeld van Maria dat bekroond wordt door een kruis. Het rechter geveldeel wordt afgesloten door een met leien bekleed afdak. De portiersloge van één bouwlaag hoog is eveneens opgetrokken in zandsteen, afgewisseld met baksteen. Er zijn hoge, smalle vensters met de originele houten ramen. De loge heeft een plat dak, waarvan de houten dakgoot gedragen wordt door geprofileerde houten sierklossen.</p>

RICHTLIJNEN	<p>Algemeen:</p> <ul style="list-style-type: none"> • Voor de algemene richtlijnen voor dominante en kenmerkende panden, alsmede de waardevolle cultuurhistorische elementen, zie paragraaf 2.1 van dit rapport. • Voor de algemene richtlijnen voor onderhoud en wijzigingen in cultuurhistorische attentiegebieden en beschermde stadsgezichten, zie paragraaf 2.3 van dit rapport. <p>Objectgericht:</p> <ul style="list-style-type: none"> • Het is wenselijk het hekwerk van de poort te vervangen door een beter passend exemplaar.

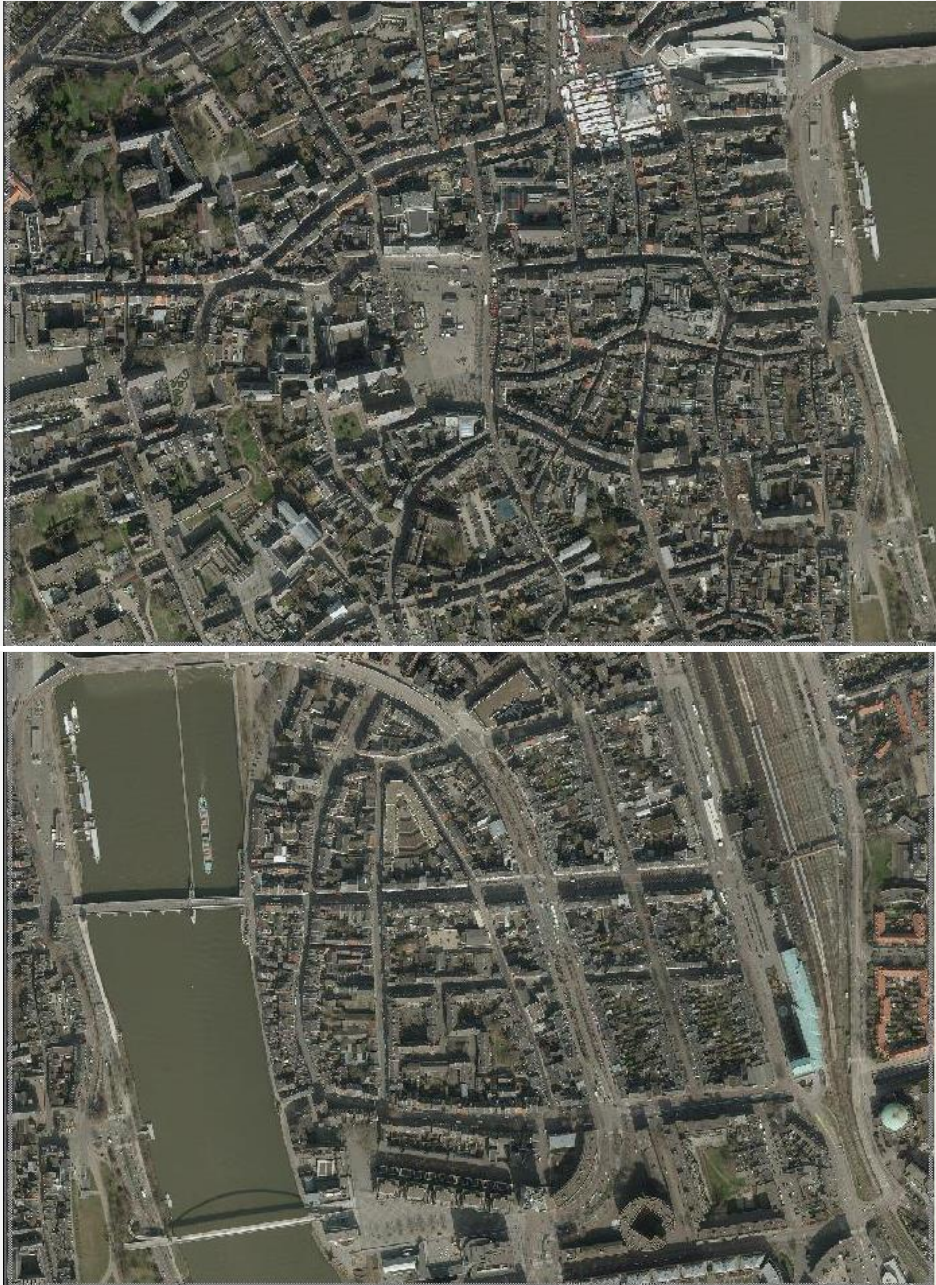
The image consists of two aerial photographs of a city area. The top photograph shows a dense urban layout with a complex street pattern, including many narrow, winding streets and numerous buildings. A river is visible on the right side. The bottom photograph shows a similar urban area, but with a more prominent grid-like street pattern and a large body of water on the left side. The buildings are mostly multi-story structures, and there are some green spaces interspersed throughout the urban fabric.
OMSCHRIJVING	Een belangrijk gedeelte van de historische binnenstad bezit nog het stratenplan van de middeleeuwse, in de 13de eeuw versterkte stad. De bebouwing in dit gedeelte is overwegend monumentaal van karakter met als bijzondere accenten de Romaanse

O.L.Vrouwekerk, St. Jan, St. Servaas, het 15de eeuwse Dinghuis en het 17de eeuwse stadhuis. De belangrijkste openbare ruimten zijn de Markt, het Vrijthof en het O.L. Vrouweplein. De 13de eeuwse stadsmuur, die nog op veel plaatsen in de stad geheel of gedeeltelijk aanwezig is, vormt een waardevolle herkenbare afbakening van het oudste deel van de historische binnenstad.
