cultuurhistorische analyse

KLOOSTER DE BEYART | MAASTRICHT

september 2020,

Klooster de Beyart
Brusselsestraat 38
6211 PG Maastricht

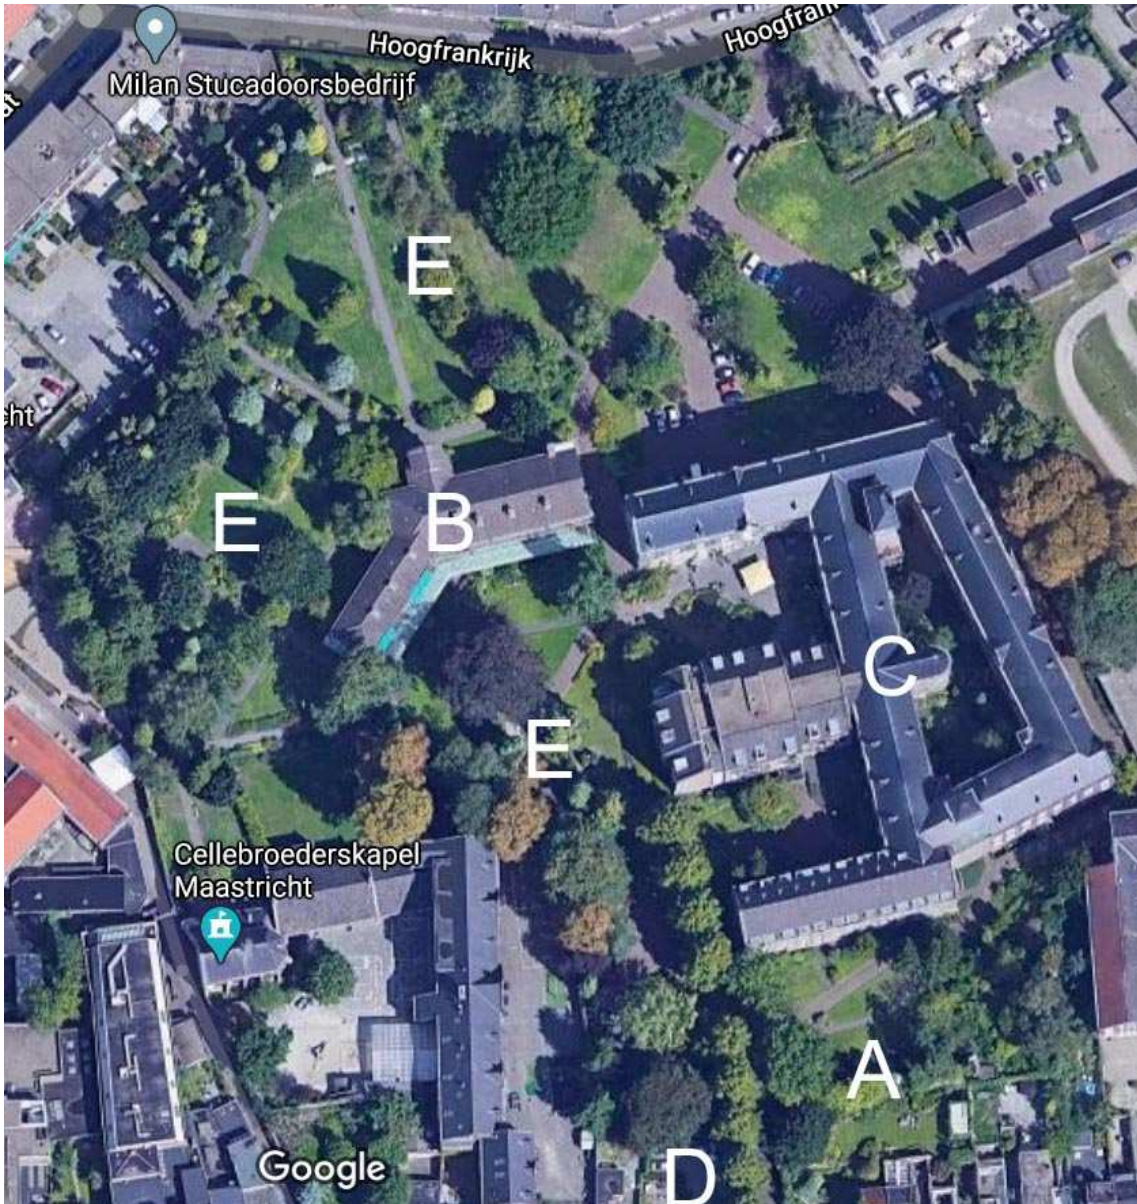
1 luchtfoto van het complex De Beyart met de verschillende beschermde gebouwen en de tuin

De gebouwen en het terrein van de Beyart zijn op verschillende manieren beschermd als rijksmonument of gemeentelijk monument. De letters corresponderen met de aanduidingen op de luchtfoto links:

- A) De ruïne van de voormalige kloosterkerk behorende bij het voormalige middeleeuwse Franciscanessenklooster genaamd *Het dal van Josaphat* is sinds 1966 beschermd als rijksmonument, onder objectnummer 26874. Voor de redengevende omschrijving wordt verwezen naar bijlage I van dit rapport.
- B) Het op het terrein van de Beyart gelegen ziekenpaviljoen genaamd *Sint Lydwinahuis* is sinds 1997 beschermd als rijksmonument, onder objectnummer 506708. Voor de redengevende omschrijving wordt verwezen naar bijlage II van dit rapport.

- C) Het kloostercomplex bestaande uit de in 1895 gebouwde kloostervleugels en de in 1952 herbouwde zuidelijke kloostervleugel van de Beyart (de Boostenvleugel) zijn beschermd als gemeentelijk monument onder object nummer GM 1225. Voor de redengevende omschrijving wordt verwezen naar bijlage III van dit rapport.
- D) Het poortgebouw en portiersloge bij de ingang aan de Brusselsestraat 38 zijn beschermd als gemeentelijk monument onder object nummer GM 1227. Voor de redengevende omschrijving wordt verwezen naar bijlage IV van dit rapport.
- E) De kloostertuin rondom het kloostercomplex van de Beyart is beschermd als gemeentelijk monument onder objectnummer GM 3609. Voor de redengevende omschrijving wordt verwezen naar bijlage VI van dit rapport.

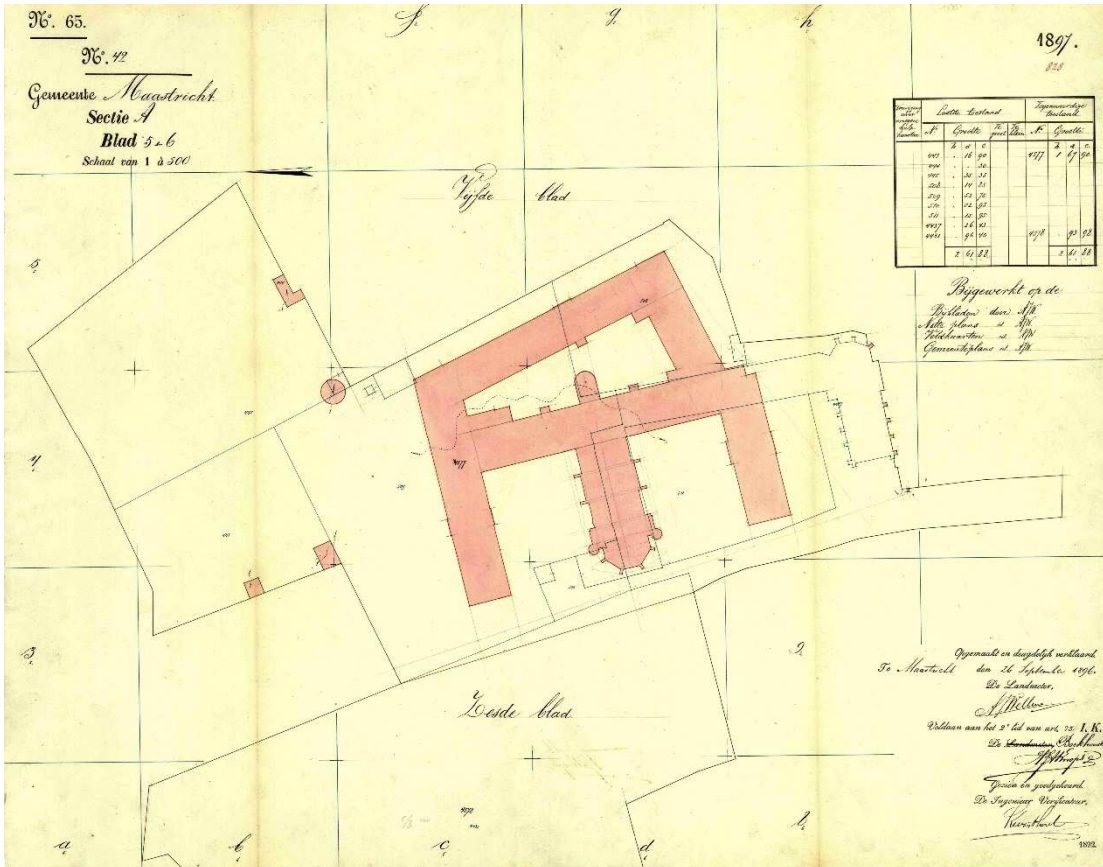
7 Kadastrale hulpkaart uit 1897 met daarop de nieuwbouw van het klooster De Beyart. In zwart de contouren van het gesloopte Franciscanessenklooster. De kapel daarvan bleef als ruïne staan.

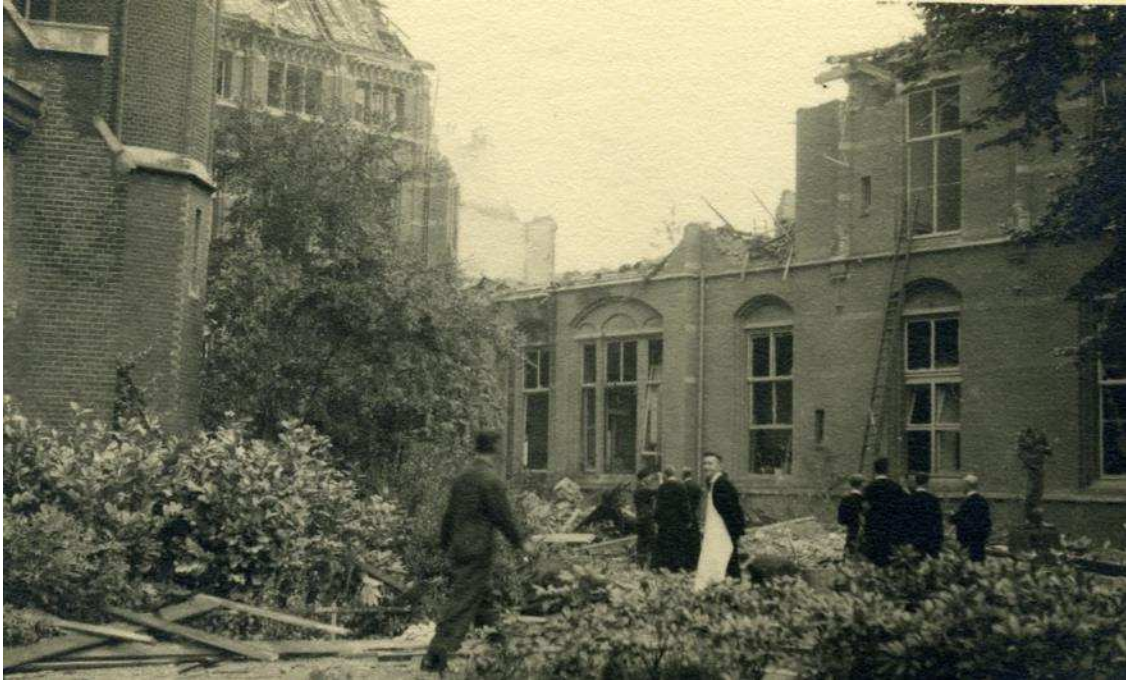
22 Een foto uit 1944 met de ruïne van de zuidvleugel van het hoofdgebouw uit 1896, na de bominslag van een Duitse bommenwerper.

Op 17 september 1944 werd de zuidvleugel van het hoofdgebouw uit 1896 geraakt door een bom van een Duitse duikbommenwerper en verwoestte de gehele voorvleugel. Het heeft jaren geduurd voordat de schade hersteld kon worden. Een eerste plan voor herbouw uit 1948 werd door de interdiocesane wederopbouwcommissie van kerken en kloosters afgekeurd. Pas in 1952 werd de huidige, ingetogen vormgegeven zuidvleugel naar ontwerp van architect A.J.N. Boosten voltooid.

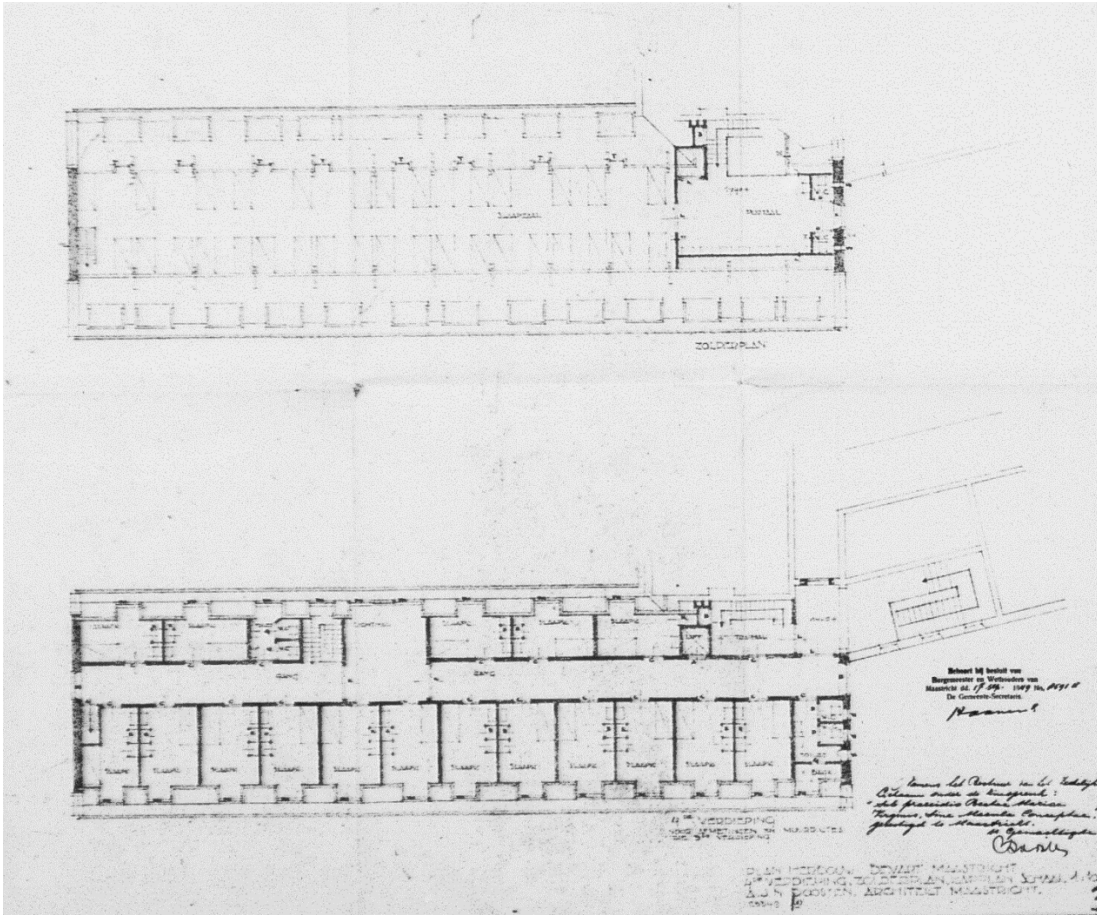
29 Bouwtekening 1949 van de nieuwe zuidvleugel. Uitsnede plattegrond 4^e verdieping en zolderverdieping.

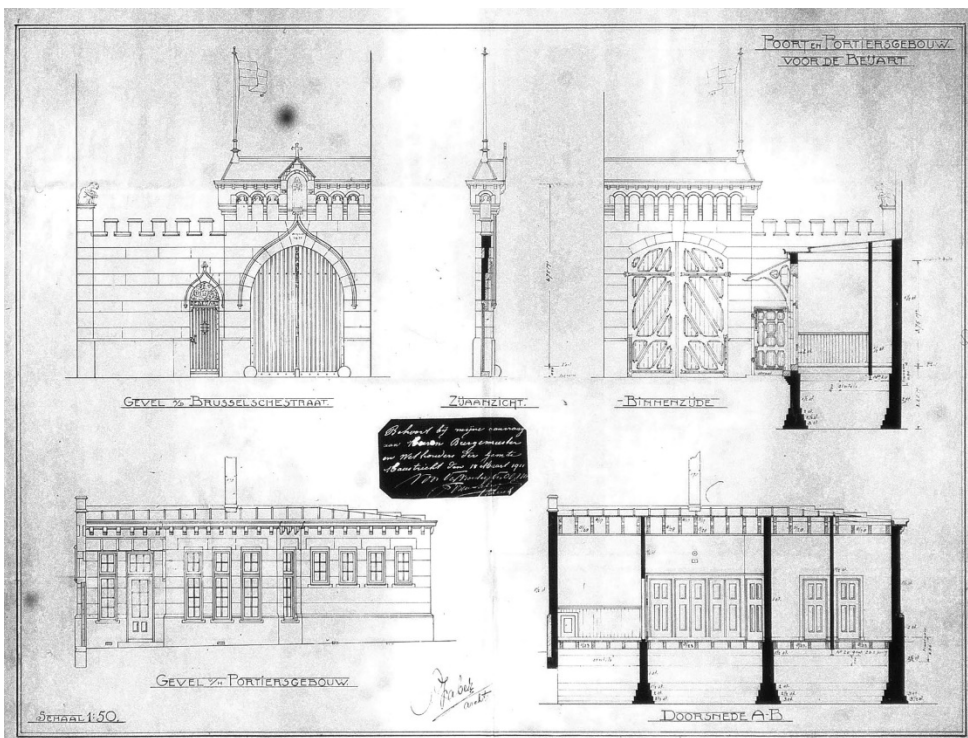
40 ontwerptekening voor het poortgebouw door Faber, gevelaanzichten en doorsnedes.

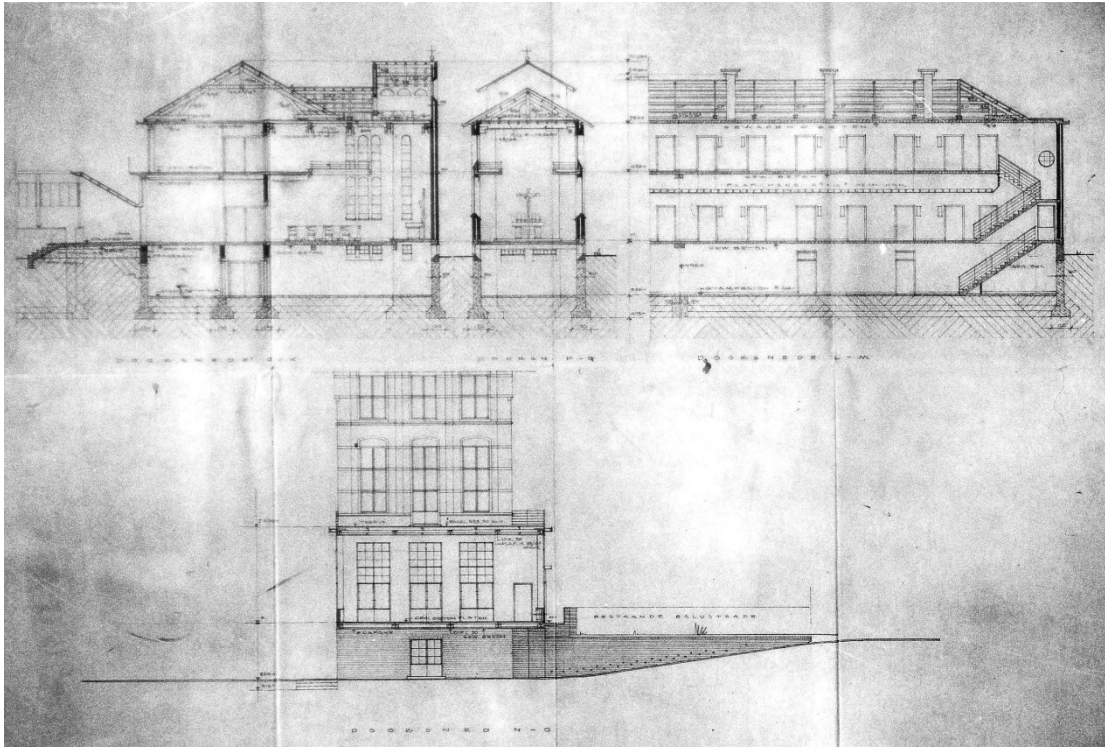
46 Ontwerptekening voor het Lydwina paviljoen: doorsnede kapel en langdoorsnede zijvleugel en verbindingszaal.

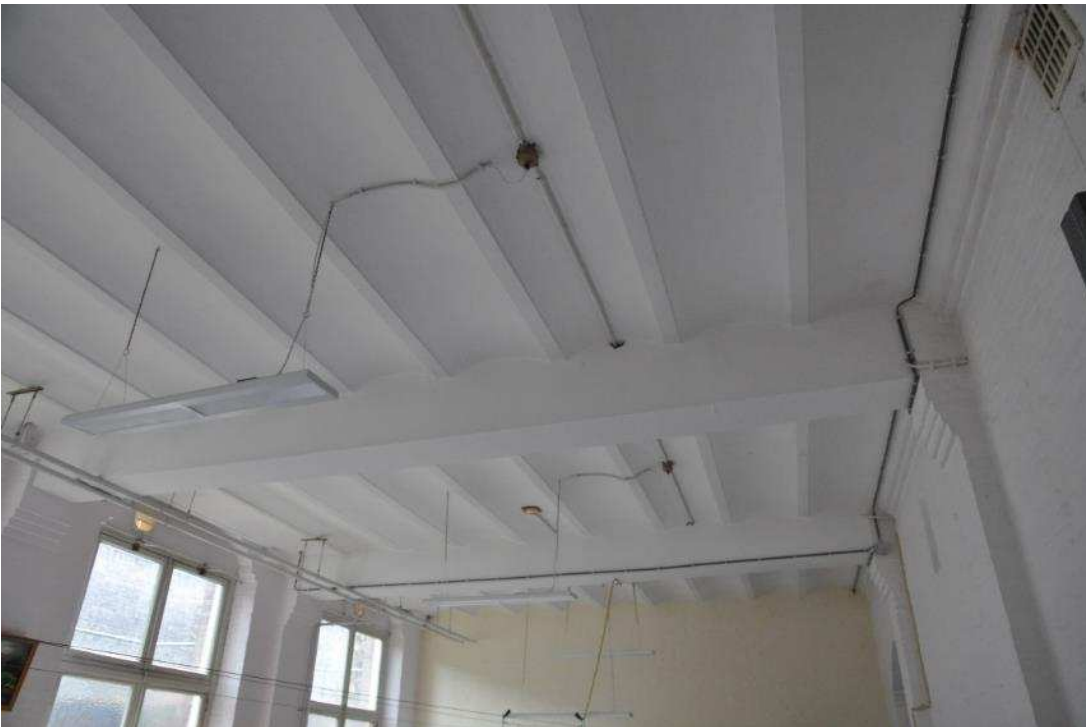
68 Interieur van de wasserij in de oostelijke vleugel, met stalen balken en bakstenen troggewelfjes.

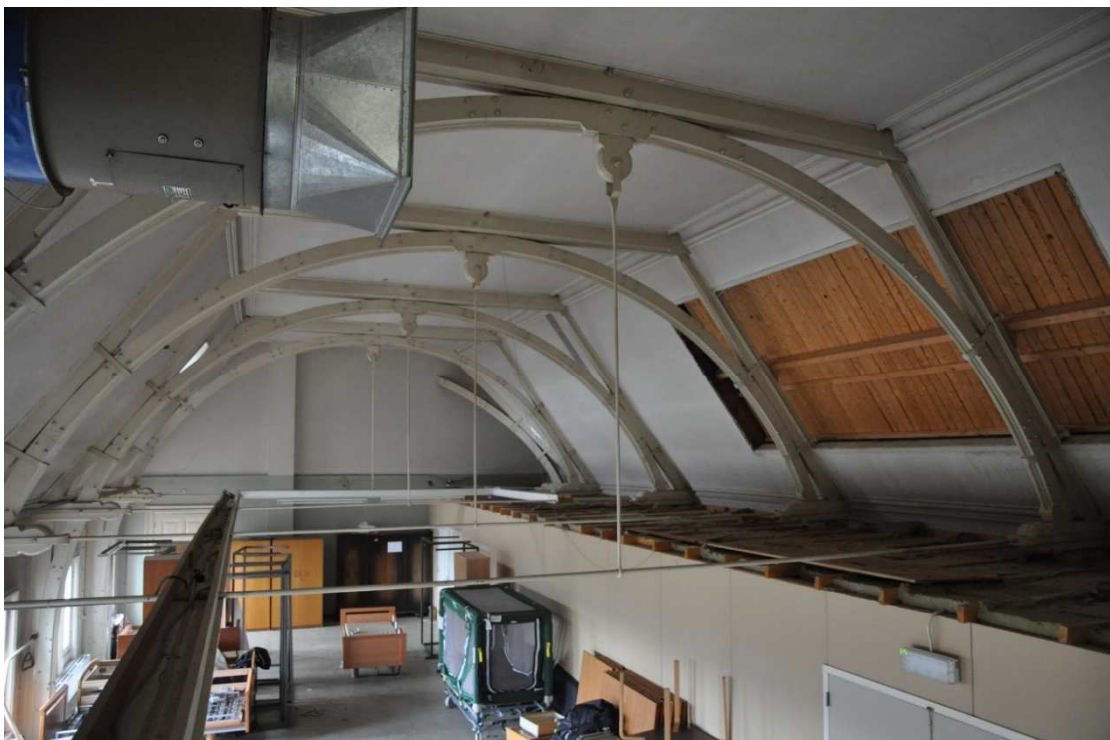
107 De zolderverdieping van de oostvleugel met zicht op de kapsantten, gezien naar het zuiden. Rechts de inbouw van een latere gang op dit niveau, met platte afdekking.

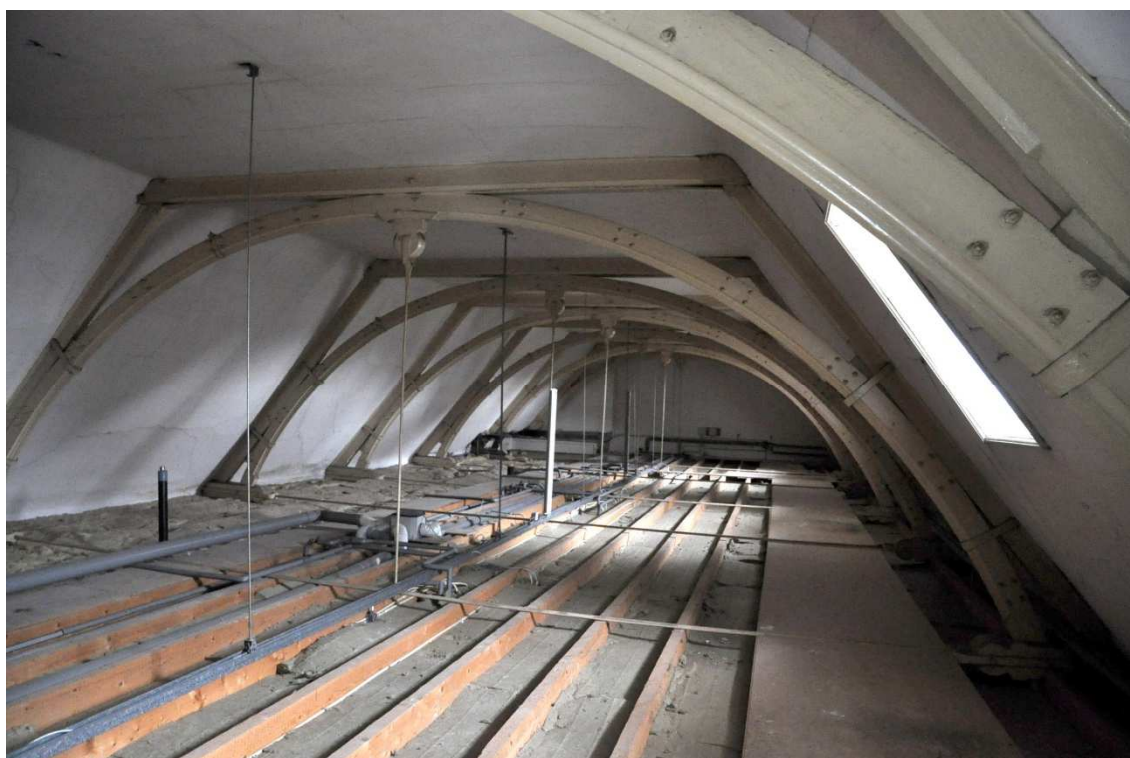
108 De kapconstructie van de middenvleugel, richting het zuiden gezien. Ten behoeve van de patiëntenkamers op de tussenverdieping is er een verlaagd plafond aangebracht.

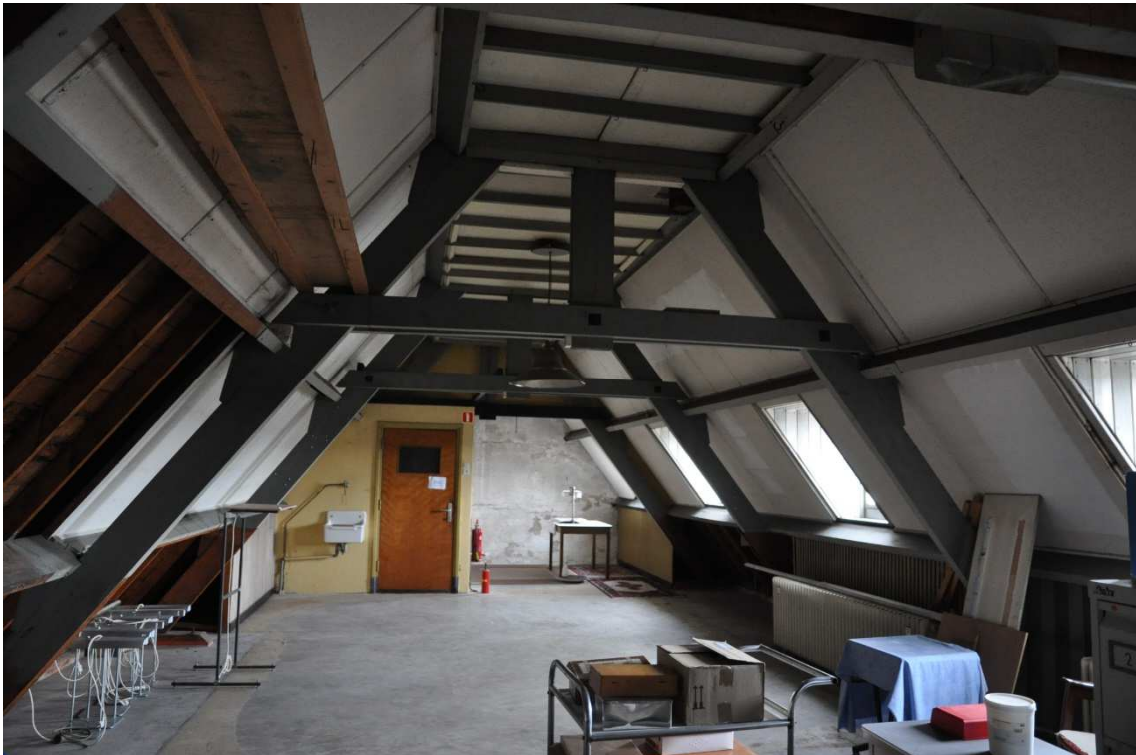
118 De kapconstructie van de Boostenvleugel, met eenvoudige naaldhouten spanten.

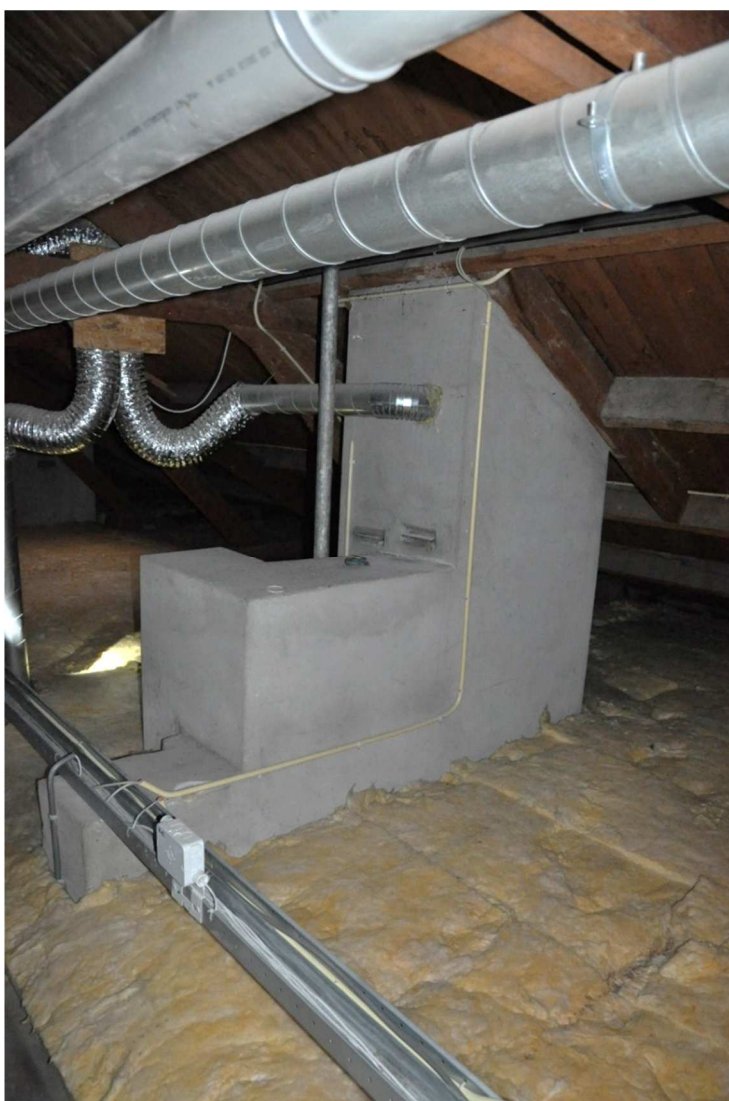
163 Oude ventilatieschacht met later aangebrachte metalen ventilatiekanalen.

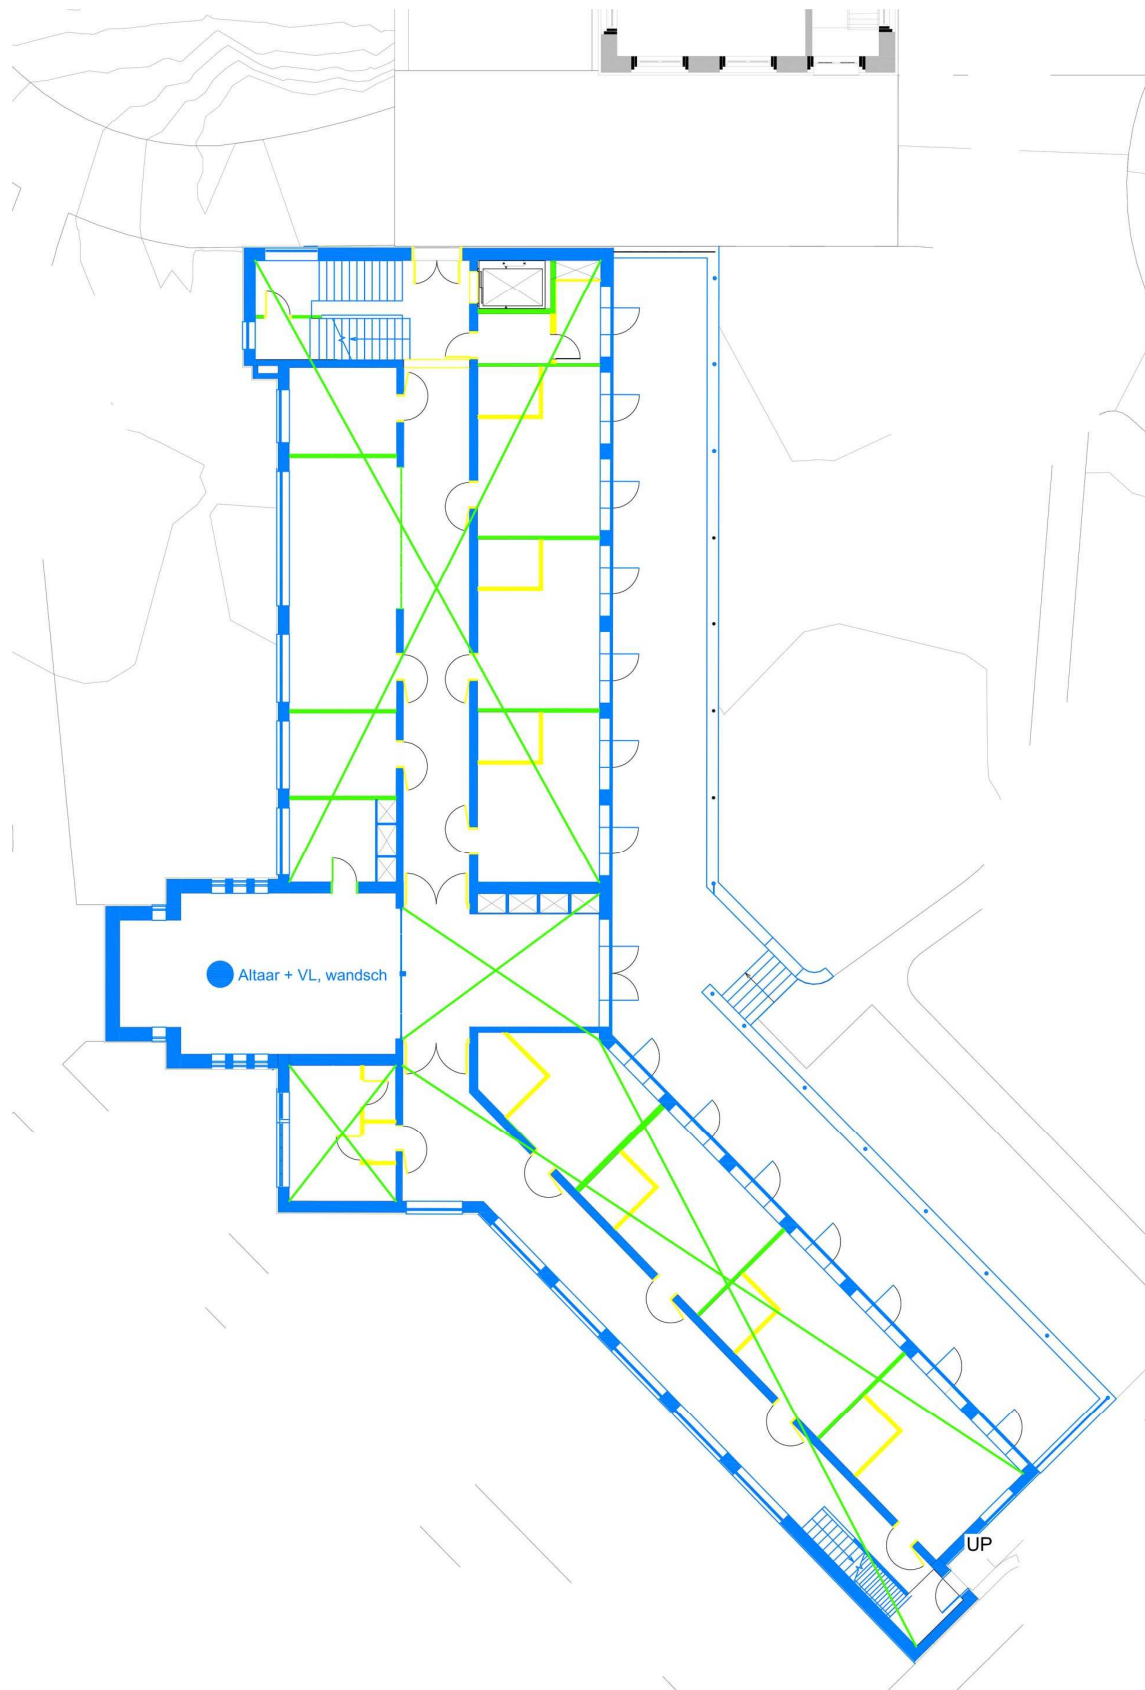
184 Plattegrond met de monumentale waarden van de begane grond van het Lydwinapaviljoen.

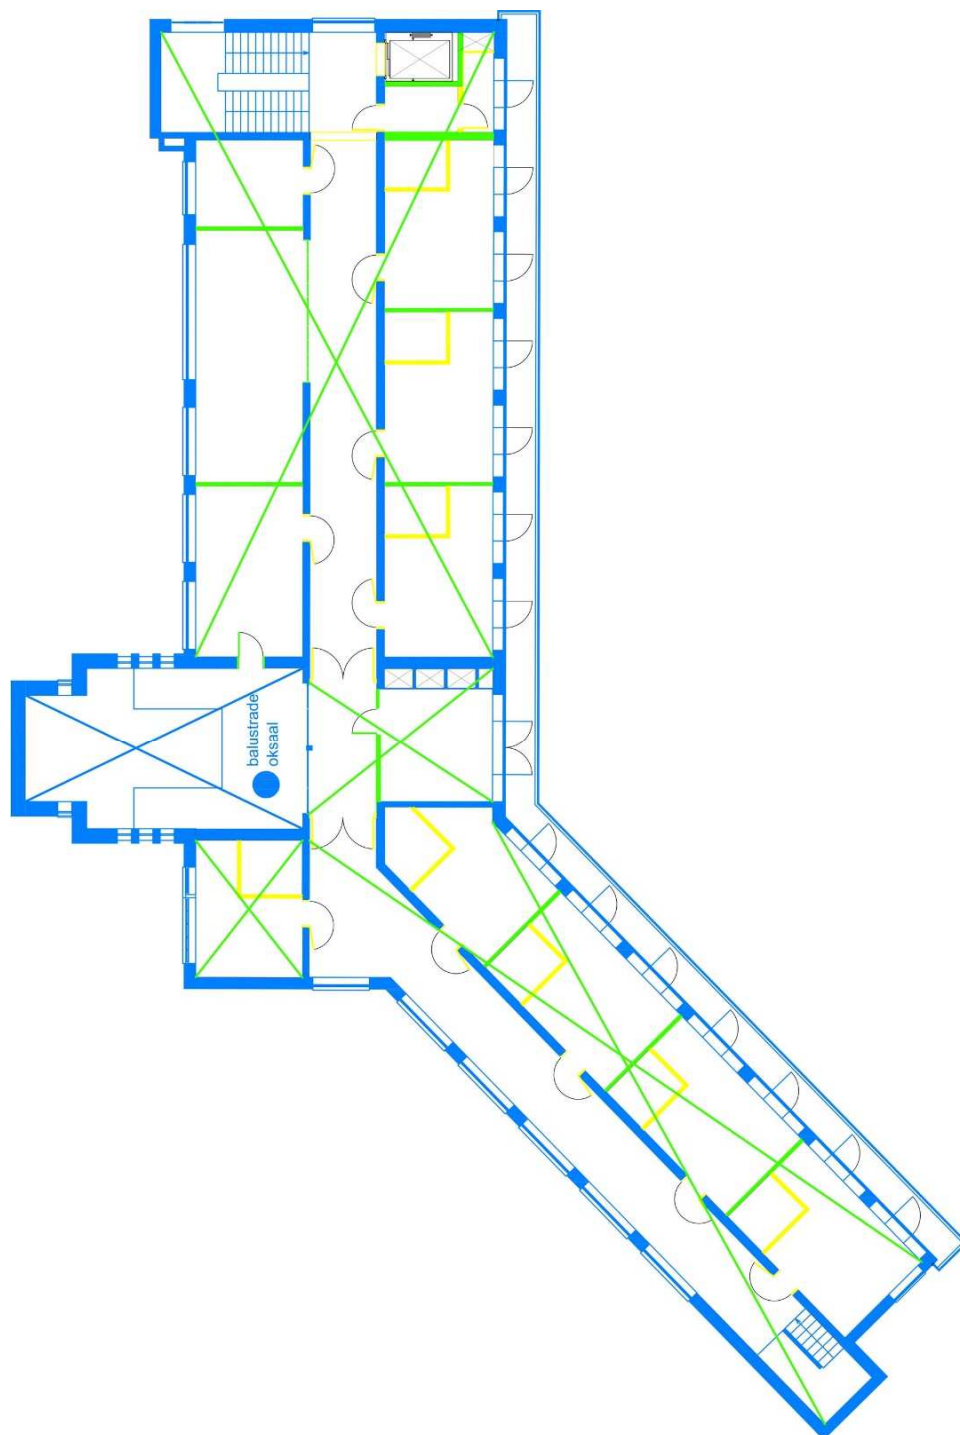
185 Plattegrond met de monumentale waarden van de eerste verdieping van het Lydwina paviljoen.

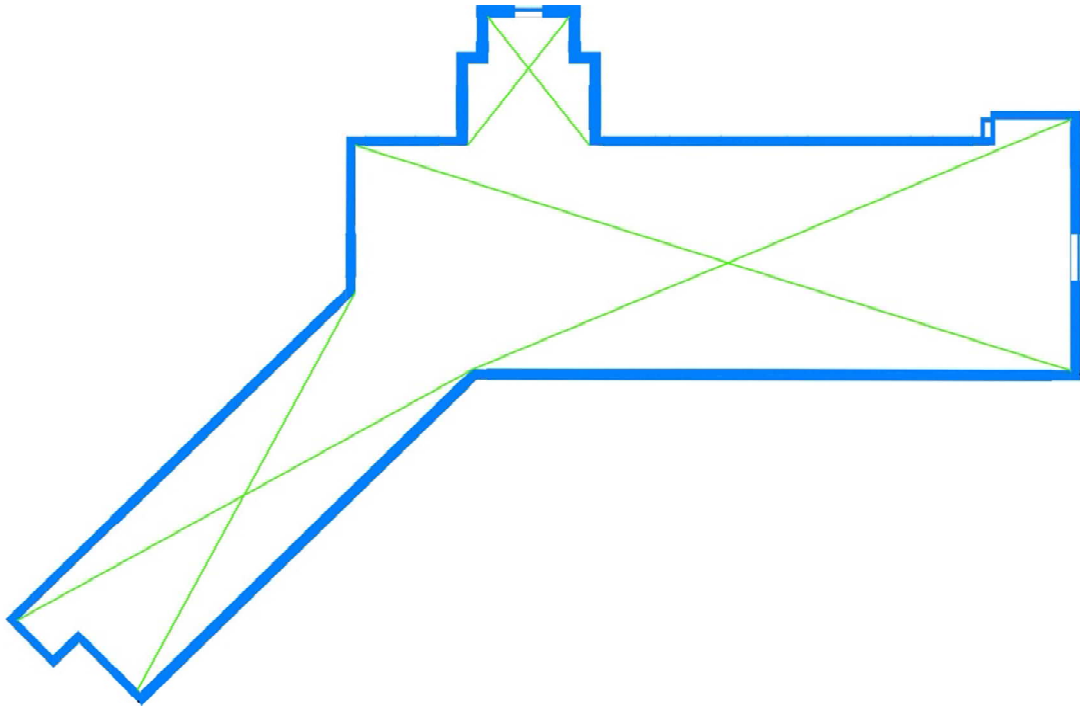
186 Plattegrond met de monumentale waarden van het zolderniveau van het Lydwinapaviljoen.
