Bestemmingsplan Verlengde Maasboulevard

# Bijlage 1 Omschrijving monumentale waarden

# Inventarisatie

## *Bestemmingsplan Verlengde Maasboulevard*

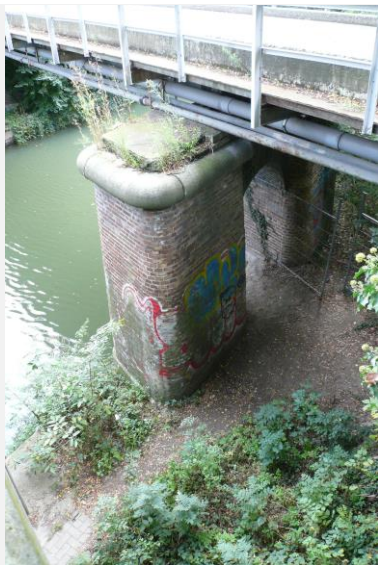
OMSCHRIJVING	<p><b>Inleiding</b> Brug over de Zuid-Willemsvaart.</p> <p><b>Beschrijving</b> Liggerbrug op rechthoekige pijlers met hardstenen bovenrand, waarop een moderne stalen ligger rust. De brug is opgetrokken in baksteen met metselwerk in kruisverband. De brug kent een overspanning van circa 12 meter, waarbij de segmentboogvormige onderdoorgang wordt gemarkeerd door rollagen; dit geldt ook voor de rand van het brugdek. Aan de westzijde bevinden zich twee vrijstaande pijlers, waarop een rondboog rust met daarin een sluitsteen met het jaartal; "1876". Ook op de oostzijde staan twee pijlers met daartussen een rondboog.</p>
WAARDERING	Het bouwwerk is "kenmerkend" gewaardeerd vanwege ruimtelijke samenhang met de Zuid-Willemsvaart en de architectonische waarden van de twee pijlers.

<p>Waardevolle elementen die bijdragen aan bovengenoemde waardering zijn onder andere:</p> <ul style="list-style-type: none"> <li>• de jaarsteen 1876</li> <li>• de afgeronde dekplaten die op de pijlers rusten</li> </ul>
RICHTLIJNEN	<p>Algemeen:</p> <ul style="list-style-type: none"> <li>• Voor de algemene richtlijnen voor dominante en kenmerkende panden, alsmede de waardevolle cultuurhistorische elementen, zie paragraaf 2.1 van dit rapport.</li> <li>• Voor de algemene richtlijnen voor onderhoud en wijzigingen in cultuurhistorische attentiegebieden en beschermde stadsgezichten, zie paragraaf 2.3 van dit rapport.</li> </ul> <p>Objectgericht:</p> <ul style="list-style-type: none"> <li>• De brug is sterk vervuild en beklad met grafittibeschilderingen. Een zorgvuldige reiniging van het metselwerk wordt aanbevolen.</li> </ul>

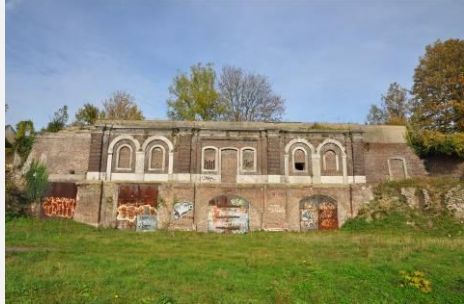
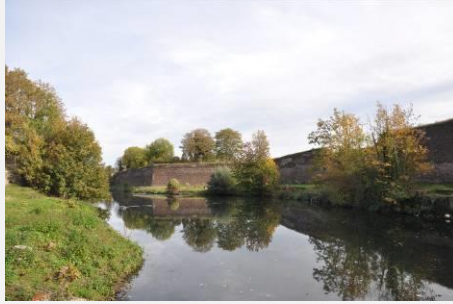
OMSCHRIJVING	<p><b>Inleiding</b> Restanten van het vestingstelsel 'De Nieuwe Bossche Fronten', gebouwd tussen 1816 en 1823, ter versterking van de noordelijke verdedigingslinie van Maastricht. Het stelsel bestond aanvankelijk uit vier bastions met courtines, ravelijnen, reduits en een gedekte weg met glacis.</p> <p><b>Geschiedenis</b> De meeste vestingwerken in het noordelijk deel van Maastricht werden in het begin van de 19<sup>e</sup> eeuw onder het bewind van Koning Willem I vernieuwd. Deze vestingwerken waren buiten de Boschpoort gelegen en werden daarom ook wel de (Nieuwe) Bossche Fronten genoemd. Dit gebied was één van de Lage Fronten van de vesting, hetgeen betekende dat de grachten (aanvankelijk) van water uit de Maas werden voorzien. In dit laaggelegen gebied had het Franse leger in 1794 de aanval op de stad ingezet en de vesting was aan deze zijde geheel verwoest. Onder het Napoleontische bewind werd in 1803 een reconstructieplan voor het noordelijk vestingfront opgesteld, maar pas onder Willem I werd op basis van het Franse plan de daadwerkelijke modernisering van dit deel van de Lage Fronten aanbesteed. De Nieuwe Bossche Fronten werden tussen 1816 en 1818 aangelegd.</p> <p><b>Beschrijving</b> De Nieuwe Bossche Fronten bestonden uit vier bastions (A t/m D) en drie ravelijnen (a t/m c). De bastions lagen op enige afstand van elkaar en waren door een tussenliggend stuk muur, de courtine, met elkaar verbonden. De ravelijnen vulden, net als de lunetten in de linie, de inspringende hoeken tussen de bastions op. In het complex waren zes kazematten opgenomen. In het begin van de 20<sup>ste</sup> eeuw werd de vestinggracht uitgediept en verbreed zodat de gracht bereikbaar voor schepen met grondstoffen voor de aardewerkfabriek De Sphinx. Langs de vestingmuren is toen door aanlanding een groene overgangszone ontstaan. Zie voor de uitvoerige beschrijving de beschrijving van de vestingwerken Lage Fronten</p>

<p>WAARDERING</p>	<p>Het ensemble van bouwwerken is als cultuurhistorisch groenelement gewaardeerd vanwege de cultuurhistorische waarden en meer in het bijzonder omdat:</p> <ul style="list-style-type: none"> <li>- het vestingstelsel de Nieuwe Bossche Fronten onderdeel uitmaakt van de ontwikkeling van de vestingwerken van Maastricht en zodoende van cultuurhistorische waarde is.</li> <li>- dit het enige gedeelte van de vesting was, waar de stad door middel van natte grachten werd verdedigd en daarom bijzonder is.</li> <li>- de ruimtelijke structuur van de vestingwerken nog herkenbaar is.</li> <li>- het stelsel sterk bepalend is voor de latere ruimtelijke ontwikkelingen in het gebied.</li> </ul> <p>Waardevolle elementen die bijdragen aan bovengenoemde waardering zijn onder andere:</p> <ul style="list-style-type: none"> <li>• het oorspronkelijk muurwerk met verschillende bijzondere plantensoorten en de beschermde muurhagedis.</li> <li>• de natuurstenen elementen (hardsteen en mergel).</li> <li>• de vestinggracht met de daarin voorkomende flora en fauna</li> </ul>

<p>RICHTLIJNEN</p>	<p>Algemeen:</p> <ul style="list-style-type: none"> <li>• Voor de algemene richtlijnen voor dominante en kenmerkende bouwwerken, alsmede de waardevolle cultuurhistorische elementen, zie <a href="#">paragraaf 2.1</a> van dit rapport.</li> <li>• Voor de algemene richtlijnen voor onderhoud en wijzigingen van waardevolle groenelementen, zie <a href="#">paragraaf 2.2</a> van dit rapport.</li> <li>• Voor de algemene richtlijnen voor onderhoud en wijzigingen in cultuurhistorische attentiegebieden en beschermde stadsgezichten, zie <a href="#">paragraaf 2.3</a> van dit rapport.</li> </ul> <p>Objectgericht:</p> <ul style="list-style-type: none"> <li>• Onderdelen van de vestingwerken verkeren in een slechte technische staat door verwaarlozing, vandalisme en plantgroei. Een structureel herstel- en onderhoudsplan is aan te bevelen.</li> <li>• Het herstel van de houten brug in de courtine tussen de bastions A en B wordt aanbevolen.</li> </ul>
