ONDERWERP	DATUM	BIJLAGEN
Vragen ex art. 48 RvO inzake sloop voormalige ROZ-gebouw, gelegen Bankastraat 3	2 augustus 2016 Verzonden: 3 augustus 2016	1
BEHANDELD DOOR	TELEFOONNUMMER	ONZE REFERENTIE
LMM (Leon) Fredrix	043 350 4529	
E-MAILADRES	FAXNUMMER	UW REFERENTIE
leon.fredrix@maastricht.nl	043 - 350 4141	---

Quicksan onderhoudstoestand Bankastraat 3 te Maastricht

d.d. 20 mei 2016

In opdracht van de gemeente Maastricht heeft Caumans Bouwadvies in samenwerking met K+ Adviesgroep te Echt een bouw- en installatietechnische quickscan uitgevoerd in het verzamelgebouw aan de Bankastraat 3 te Maastricht.

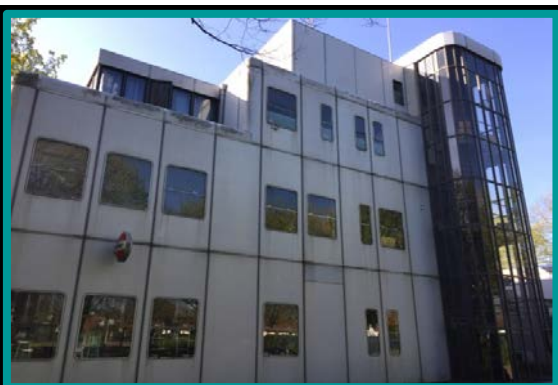
Situatie:	Voorgevel
Foto:	1
Opmerking:	Algemeen beeld

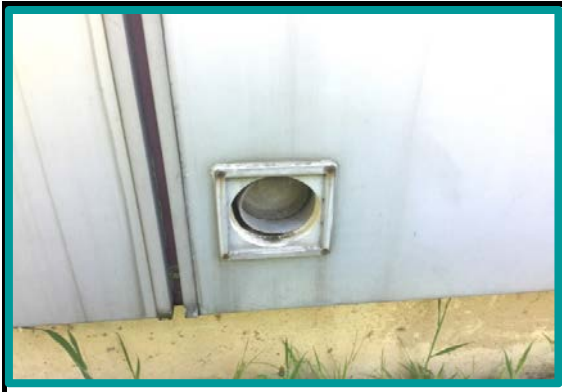
Situatie: Voorgevel
Foto: 2
Opmerking: Algemeen beeld

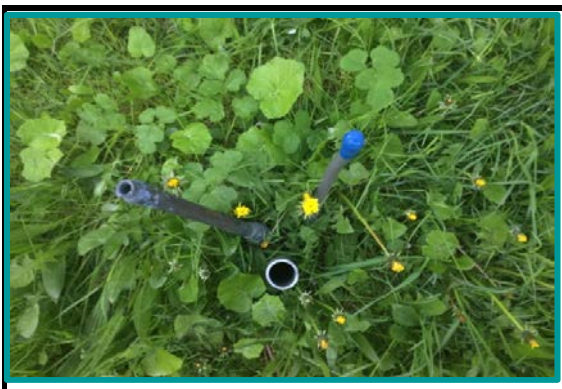
Situatie: Voorgevel
Foto: 5
Opmerking: Diverse aansluitingen

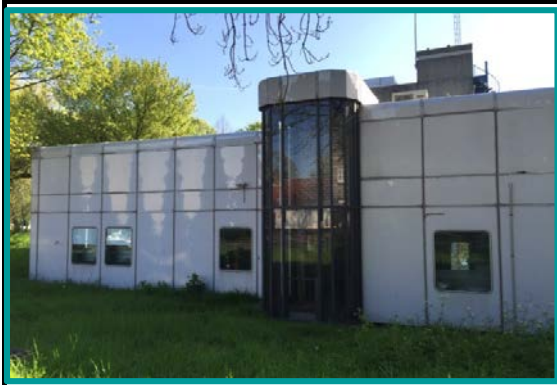
Situatie: Rechter zijgevel
Foto: 1
Opmerking: Algemeen beeld

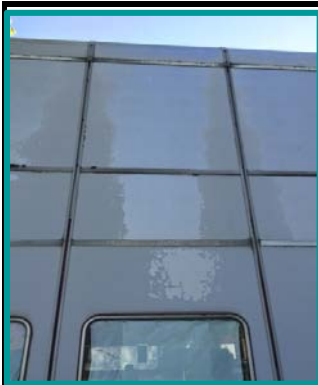
Situatie: Rechter zijgevel
Foto: 2
Opmerking: Aansluitingen rubberen afdichtingen gevelpanelen op diverse plaatsen los.

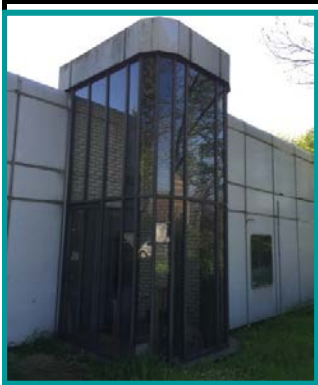
Situatie: Rechter zijgevel
Foto: 3
Opmerking: Algemeen beeld

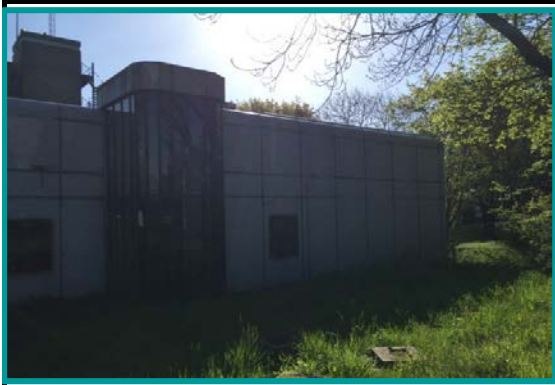
Situatie: Rechter zijgevel
Foto: 5
Opmerking: Algemeen beeld

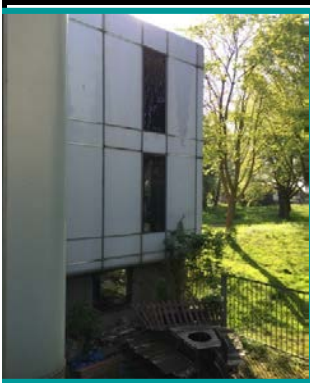
Situatie: Rechter zijgevel
Foto: 6
Opmerking: Algemeen beeld

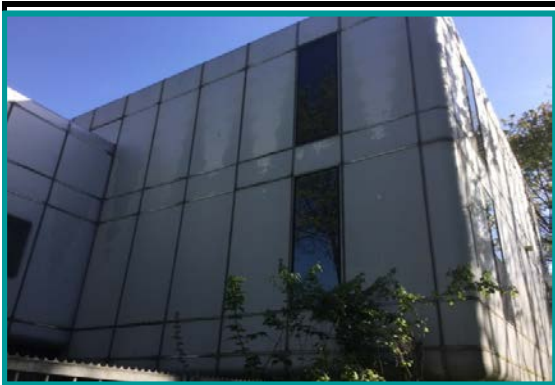
Situatie: Rechter zijgevel
Foto: 7
Opmerking: Algemeen beeld

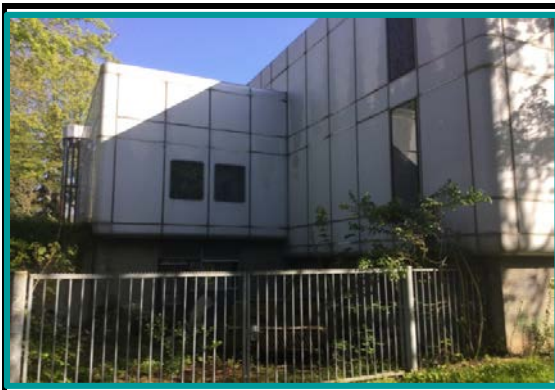
Situatie: Achtergevel
Foto: 1
Opmerking: Algemeen beeld

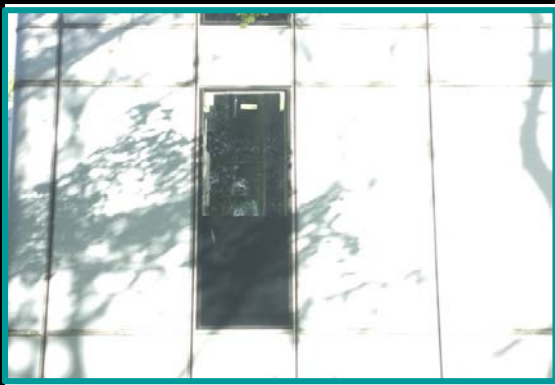
Situatie: Achtergevel
Foto: 3
Opmerking: Aansluitingen rubberen afdichtingen gevelpanelen op diverse plaatsen los.

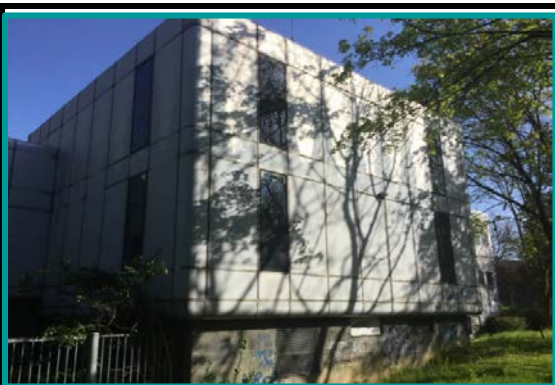
Situatie: Achtergevel
Foto: 5
Opmerking: Algemeen beeld

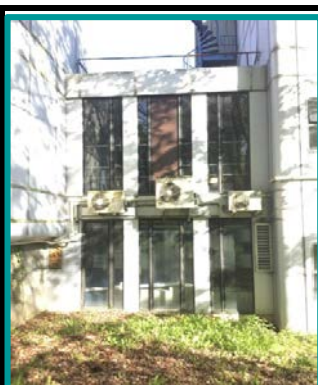
Situatie: Achtergevel
Foto: 6
Opmerking: Verouderde airco's aan de gevel aanwezig. Deze zijn voorzien van het R22 koudemiddel.

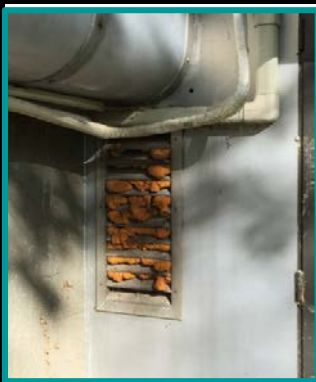
Situatie: Achtergevel
Foto: 7
Opmerking: Ventilatie voorzieningen zijn dichtgezet.

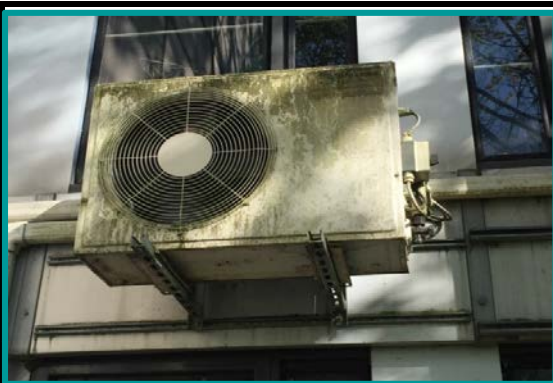
Situatie: Achtergevel
Foto: 8
Opmerking: Verouderde airco's aan de gevel aanwezig. Deze zijn voorzien van het R22 koudemiddel.

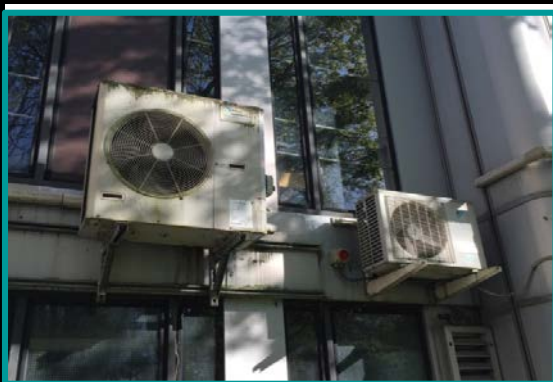
Situatie: Achtergevel
Foto: 9
Opmerking: Verouderde airco's aan de gevel aanwezig. Deze zijn voorzien van het R22 koudemiddel.

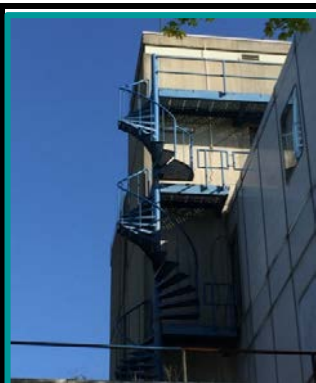
Situatie: Achtergevel
Foto: 10
Opmerking: Vluchttrap tot op het dak van de 1e verdieping.

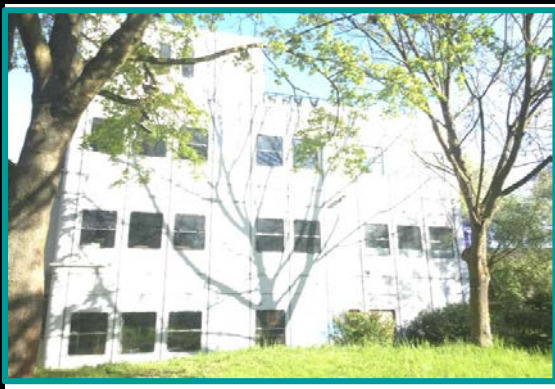
Situatie: Achtergevel
Foto: 11
Opmerking: Algemeen beeld

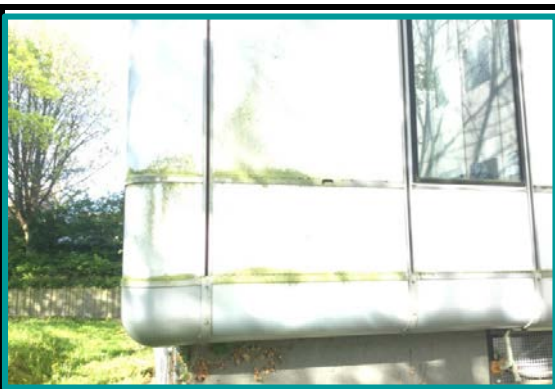
Situatie: Linker zijgevel
Foto: 1
Opmerking: Mosvorming op de gevelpanelen aanwezig.

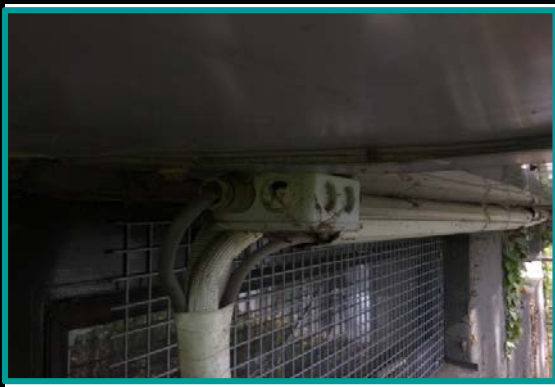
Situatie: Linker zijgevel
Foto: 2
Opmerking: Algemeen beeld - installatie

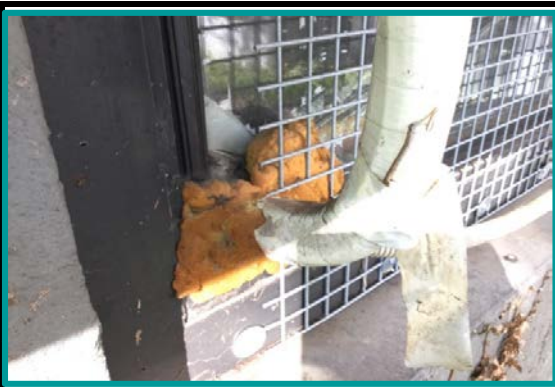
Situatie: Linker zijgevel
Foto: 3
Opmerking: Sparingen in gevel dichtgezet.

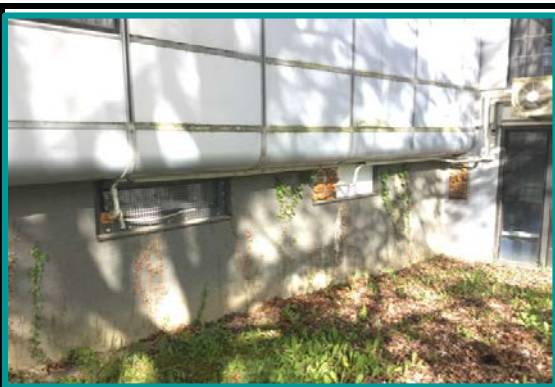
Situatie: Linker zijgevel
Foto: 4
Opmerking: Algemeen beeld

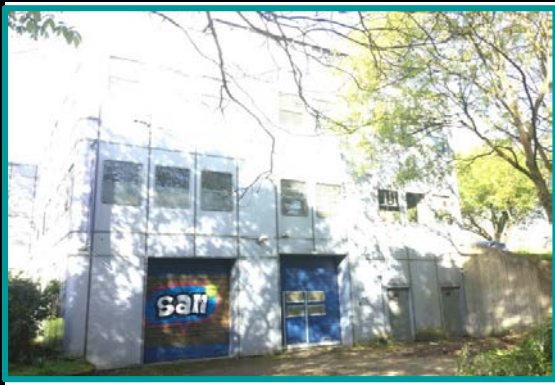
Situatie: Linker zijgevel
Foto: 6
Opmerking: Algemeen beeld

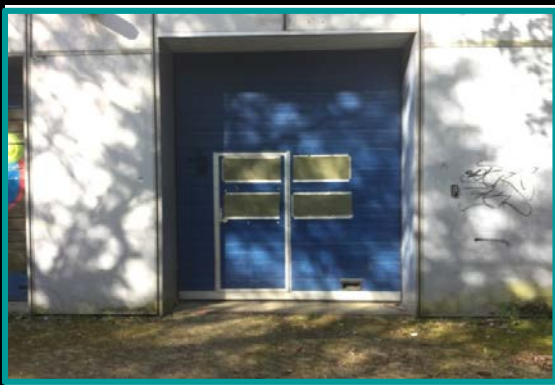
Situatie: Linker zijgevel
Foto: 7
Opmerking: Algemeen beeld

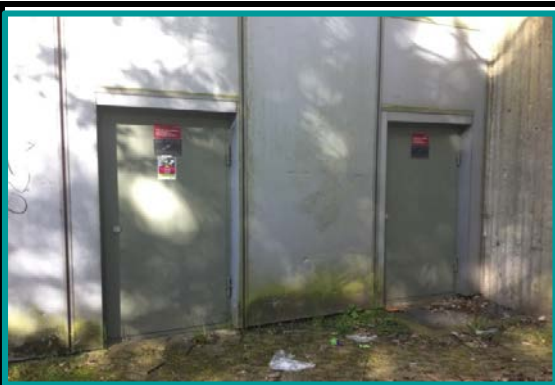
Situatie: Linker zijgevel
Foto: 8
Opmerking: Algemeen beeld

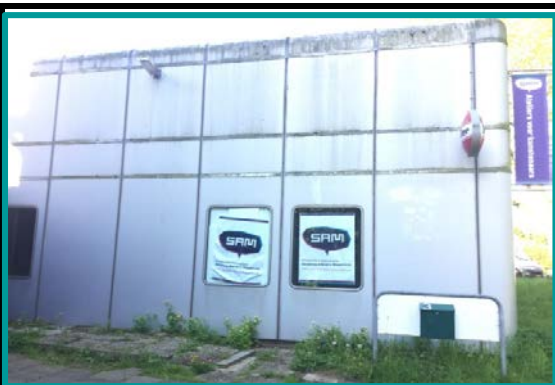
Situatie: Linker zijgevel
Foto: 9
Opmerking: Vervuiling op de gevelpanelen zichtbaar.

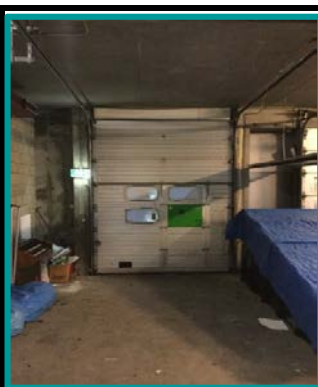
Souterrain
1
Sectionaalpoort voorzien van vluchtdeur. Vluchtwegpictogram is links van de poort gesitueerd. Dient boven de vluchtweg aangebracht te worden.

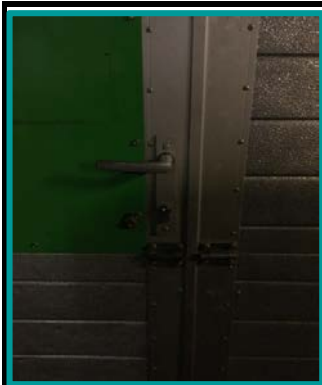
Situatie: Souterrain
Foto: 2
Opmerking: Vluchtweg is afsluitbaar.
 Dient voorzien te worden van paniekbeslag.

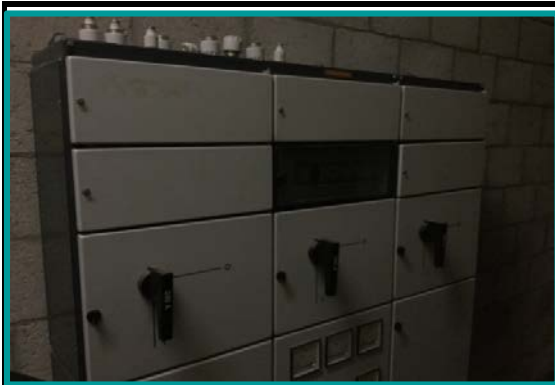
Situatie: Souterrain
Foto: 4
Opmerking: Algemeen beeld - installatie

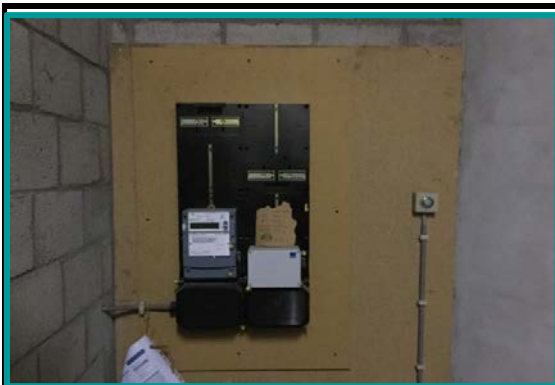
Situatie: Souterrain
Foto: 5
Opmerking: Algemeen beeld - installatie

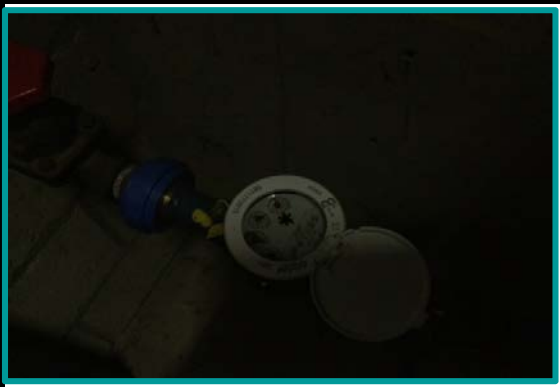
Situatie: Souterrain
Foto: 6
Opmerking: Algemeen beeld - installatie

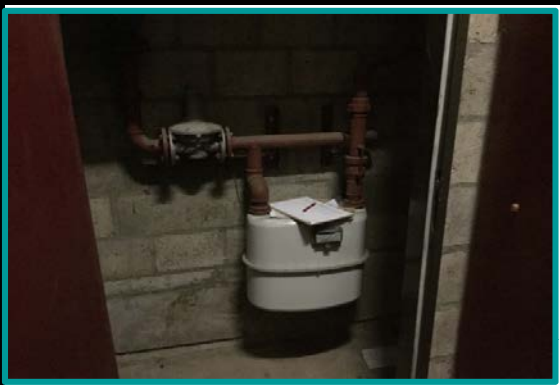
Situatie: Souterrain
Foto: 7
Opmerking: Algemeen beeld - installatie

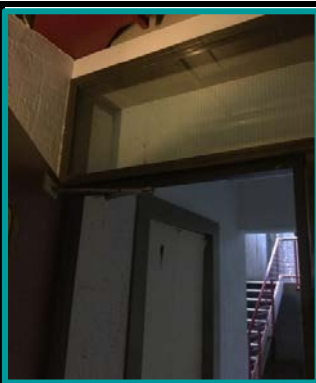
Situatie: Souterrain
Foto: 8
Opmerking: Deur in brandscheiding;
niet brandwerend uitgevoerd.

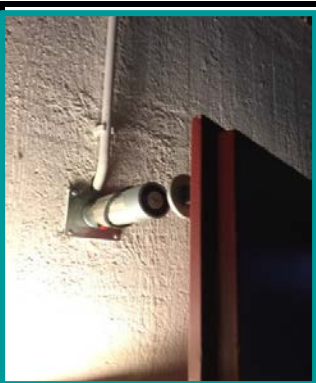
Situatie: Souterrain
Foto: 9
Opmerking: Kleefmagneet; niet werkend.

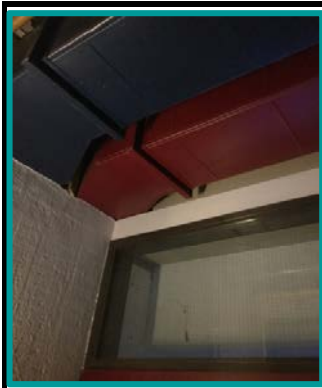
Situatie: Souterrain
Foto: 10
Opmerking: Installatie elementen door brandscheiding; niet voorzien van brandwerende voorzieningen.

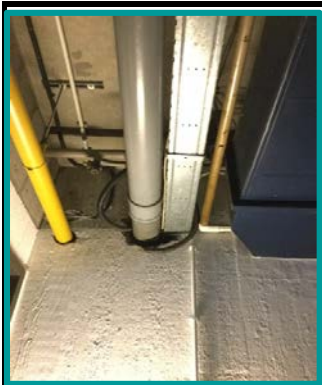
Situatie: Souterrain
Foto: 11
Opmerking: Installatie elementen door brandscheiding; niet voorzien van brandwerende voorzieningen.

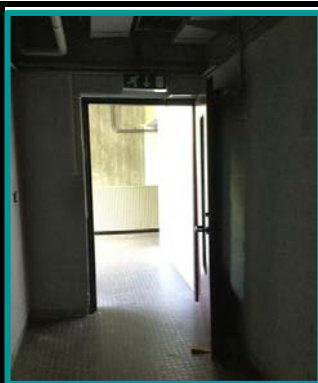
Deur in brandscheiding; wig onder deuren in brandscheidingen is niet toegestaan.

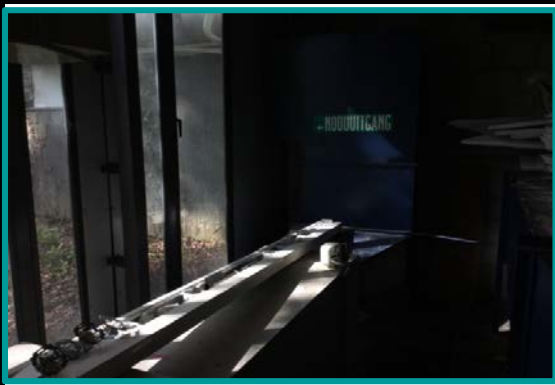
Situatie: Souterrain
Foto: 18
Opmerking: Vluchtweg niet op correcte wijze bereikbaar.
Werking van het paniekbeslag is wel werkend.

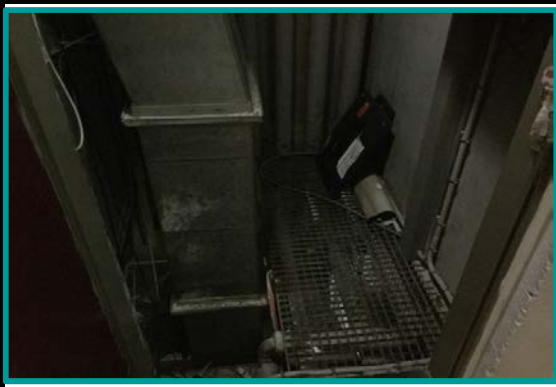
Situatie: Begane grond
Foto: 6
Opmerking: Geen brandscheidingen en brandwerende voorzieningen in schachten aangebracht.

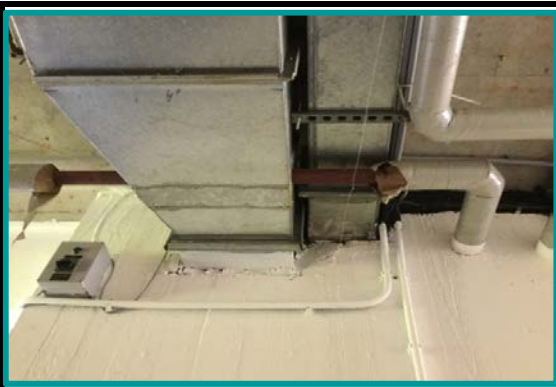
Situatie: Begane grond
Foto: 7
Opmerking: Installatie elementen door brandscheiding; niet voorzien van brandwerende voorzieningen.

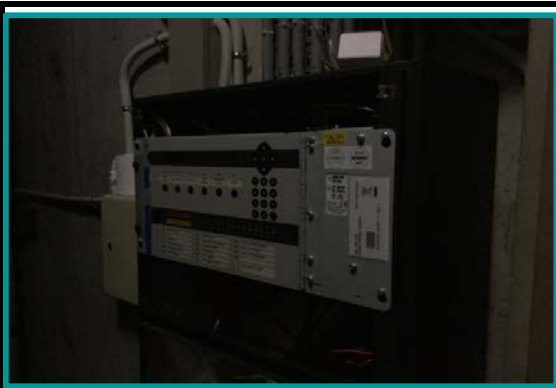
Situatie: Begane grond
Foto: 8
Opmerking: Brandmeldinstallatie

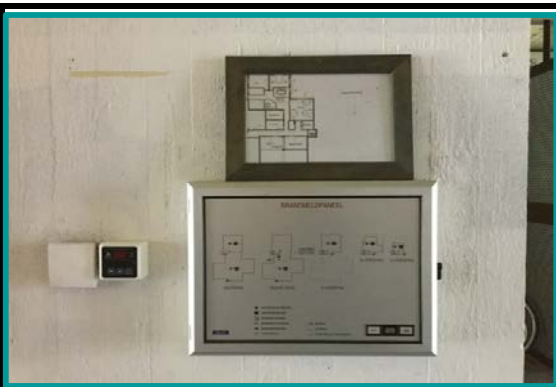
Situatie: Begane grond
Foto: 9
Opmerking: Ontruimingsplattegrond alleen aanwezig op plattegrond. Ontbreekt op alle overige verdiepingen.

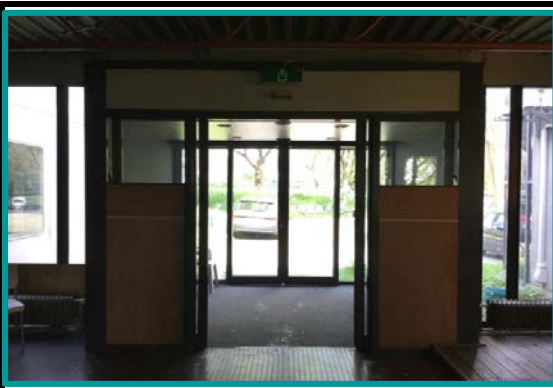
Situatie: Begane grond
Foto: 10
Opmerking: Buitendeur in vluchtweg is afsluitbaar. Voorzien van paniekbeslag.

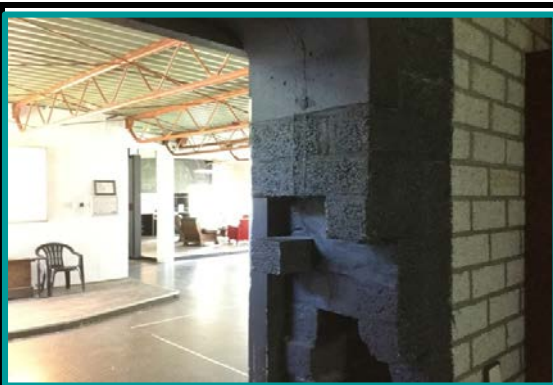
Situatie: Begane grond
Foto: 11
Opmerking: Vluchtweg voorzien van uitstekende stenen. Voorzien van gladde afwerking.

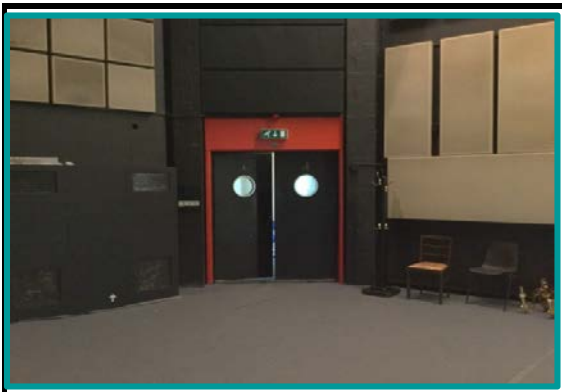
Situatie: Begane grond
Foto: 14
Opmerking: Algemeen beeld

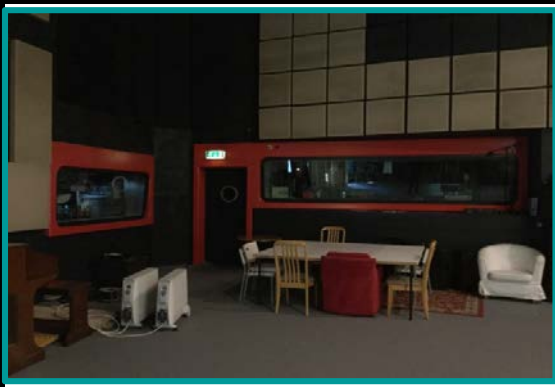
Situatie: Begane grond
Foto: 16
Opmerking: Aanwezige spullen achter vluchtdeur verwijderen. Vluchtweg vrijhouden.

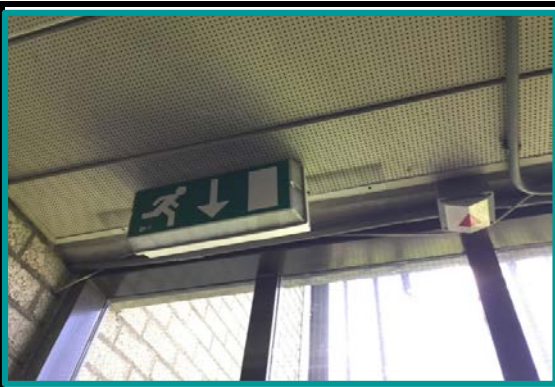
Situatie: Begane grond
Foto: 17
Opmerking: Diverse vluchtwegpictogrammen op storing controleren.

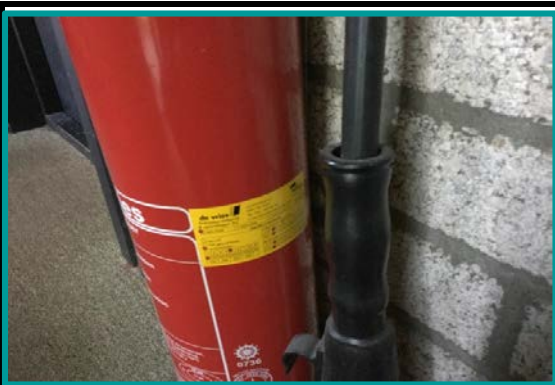
Situatie: Begane grond
Foto: 18
Opmerking: Brandblusmiddelen niet jaarlijks gecontroleerd.

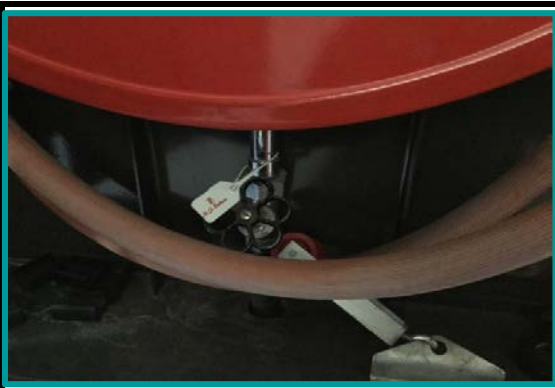
Situatie: 1e verdieping
Foto: 2
Opmerking: Algemeen beeld

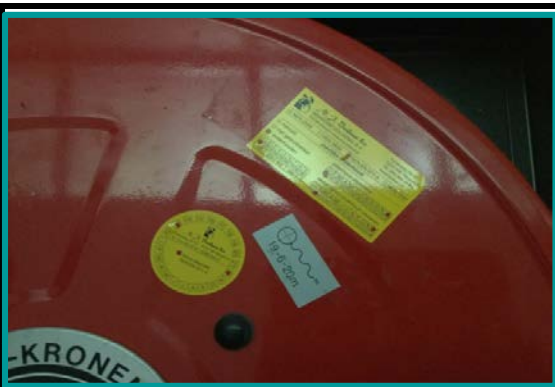
Situatie: 1e verdieping
Foto: 3
Opmerking: Brandblusmiddelen niet jaarlijks gecontroleerd.

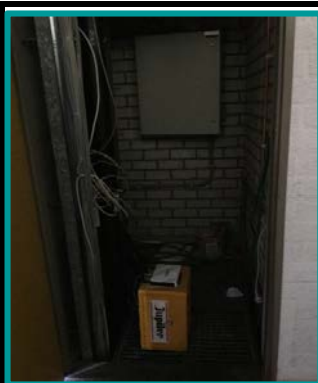
Situatie: 1e verdieping
Foto: 4
Opmerking: Geen brandscheidingen en brandwerende voorzieningen in schachten aangebracht.

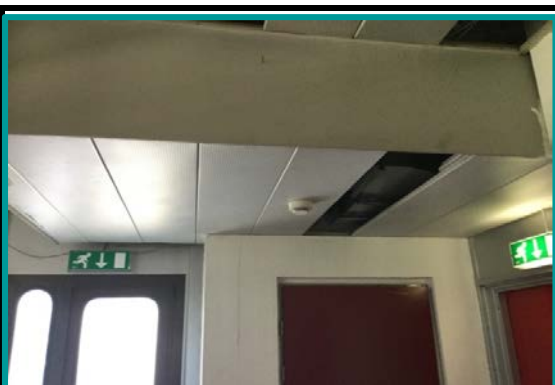
Situatie: 1e verdieping
Foto: 5
Opmerking: Verlaagd plafond open naast rookmelder.

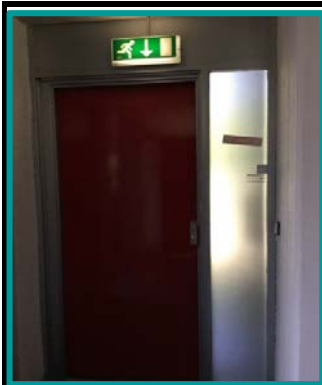
Situatie: 1e verdieping
Foto: 6
Opmerking: Deur in brandscheiding;
niet brandwerend uitgevoerd.

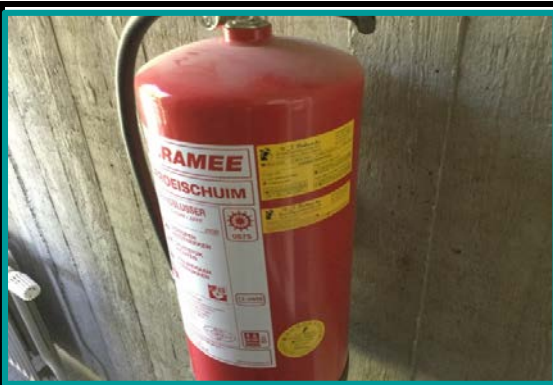
Situatie: 1e verdieping
Foto: 7
Opmerking: Brandblusmiddelen niet
jaarlijks gecontroleerd.

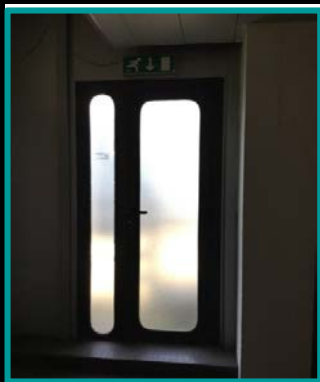
Situatie: 1e verdieping
Foto: 8
Opmerking: Vluchtdeur is afsluitbaar.
Paniekbeslag aanbrengen.

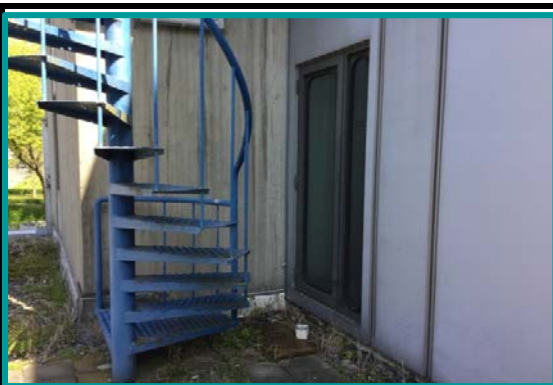
Situatie: 1e verdieping
Foto: 9
Opmerking: Deur is niet volledig 90 graden
te openen bij paniek.

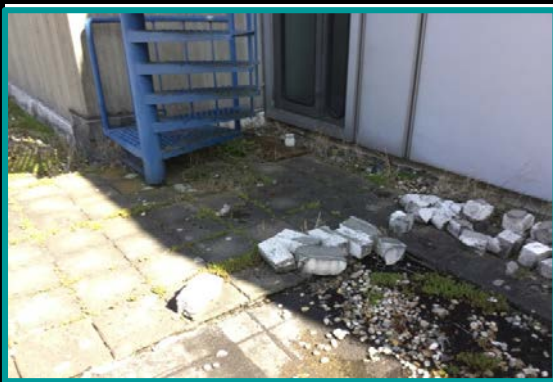
Situatie: 1e verdieping
Foto: 10
Opmerking: Stenen in vluchtweg verwijderen.

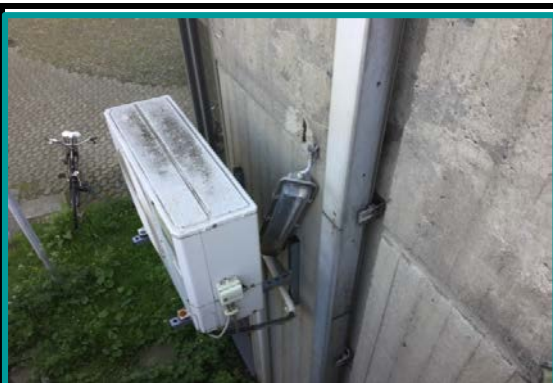
Situatie: 1e verdieping
Foto: 13
Opmerking: Armatuur is voorzien van water in kap. Niet deugdelijk bevestigd.

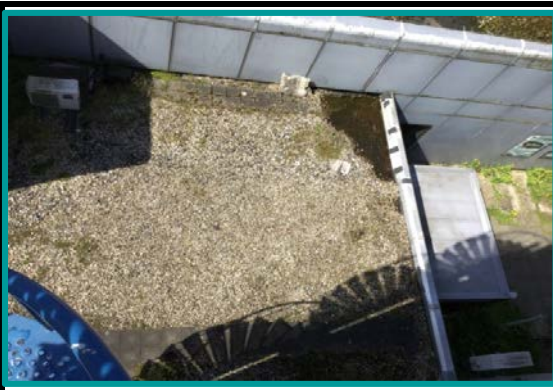
Situatie: 1e verdieping
Foto: 14
Opmerking: Geen veiligheidsvoorziening t.b.v. het uitvoeren van werkzaamheden op het dak aanwezig.

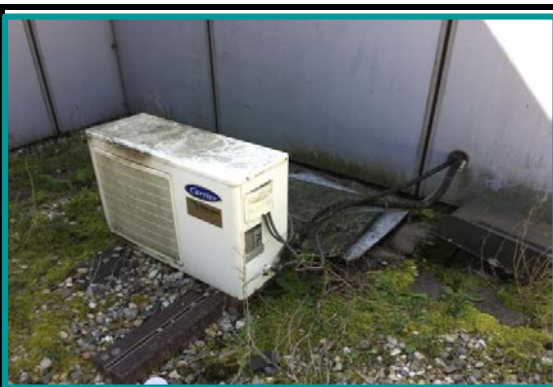
Situatie: 1e verdieping
Foto: 15
Opmerking: Verouderde airco's aan de gevel aanwezig. Deze zijn voorzien van het R22 koudemiddel.

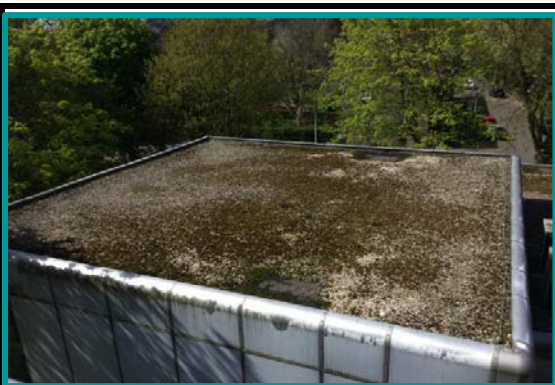
Situatie: 1e verdieping
Foto: 19
Opmerking: Geen veiligheidsvoorziening
 t.b.v. het uitvoeren van
 werkzaamheden op het dak
 aanwezig.

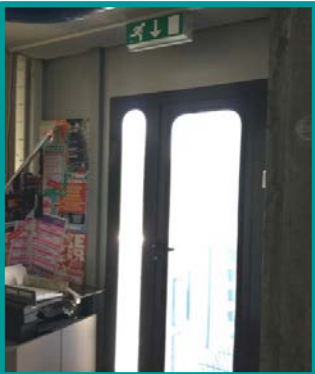
<p>Situatie: 2e verdieping Foto: 6 Opmerking: Deur is afsluitbaar. Paniekbeslag aanbrengen.</p>
---	---

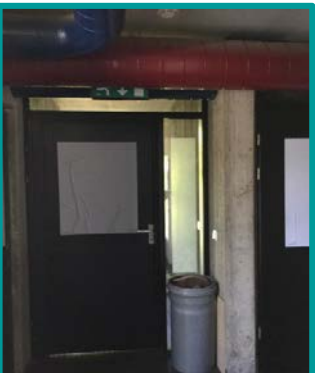
<p>Situatie: 2e verdieping Foto: 7 Opmerking: Deur in brandscheiding; niet brandwerend uitgevoerd. Vluchtwegpictogram is niet duidelijk zichtbaar.</p>
--	--

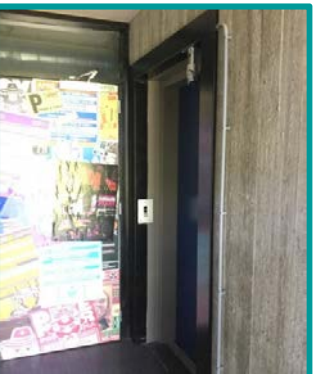
<p>Situatie: 2e verdieping Foto: 8 Opmerking: Lift is niet in gebruik.</p>
---	---

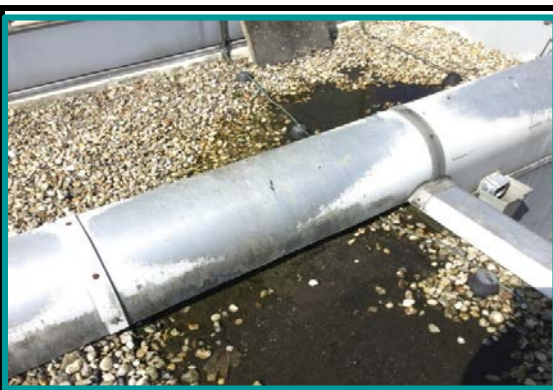
Veroudering van de afdekking zichtbaar.

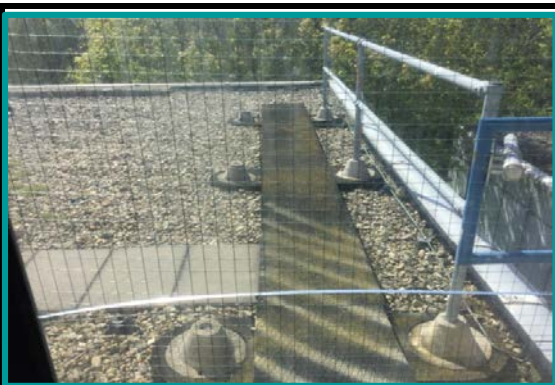
Situatie: 3e verdieping
Foto: 3
Opmerking: Valbeveiliging niet op geheel dakvlak aangebracht. Bliksembeveiliging is conform opgave van de beheerder recent getoetst.

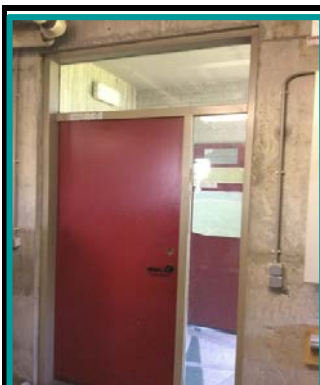
Situatie: 3e verdieping
Foto: 13
Opmerking: Deur in brandscheiding; niet brandwerend uitgevoerd.

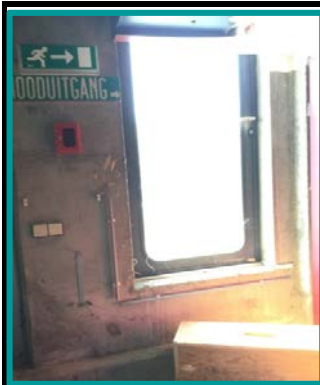
Situatie: 3e verdieping
Foto: 15
Opmerking: Vluchtdeur is afsluitbaar, voorzien van paniekbeslag.

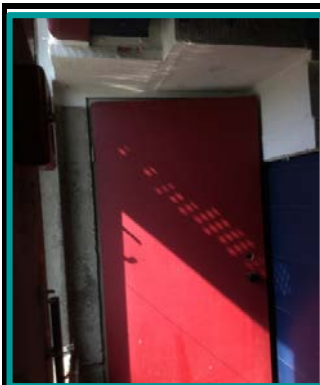
Situatie: 3e verdieping
Foto: 17
Opmerking: Deur in brandscheiding; niet brandwerend uitgevoerd.

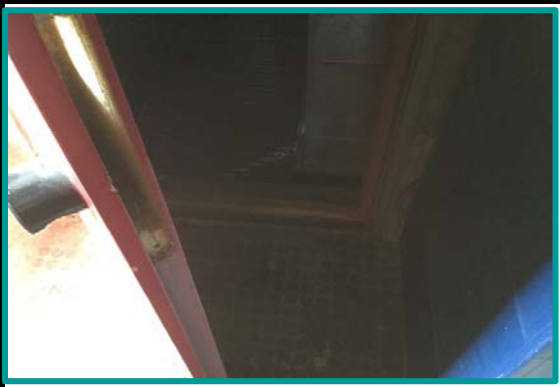
Situatie: 3e verdieping
Foto: 18
Opmerking: Deur in brandscheiding;
niet brandwerend uitgevoerd.

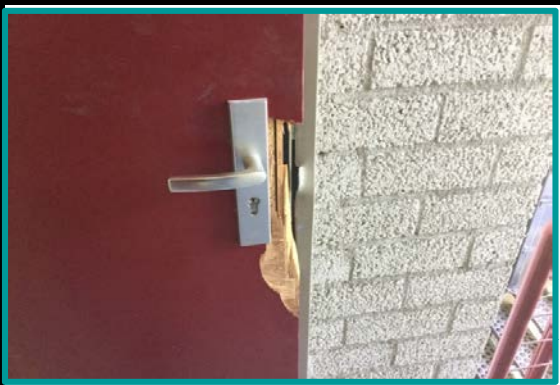
Situatie: 3e verdieping
Foto: 19
Opmerking: Beschadiging aan deur.
