ONDERWERP
Evaluatie Tongerseweg 1-meting

1-meting

Evaluatie reconstructive Tongerseweg

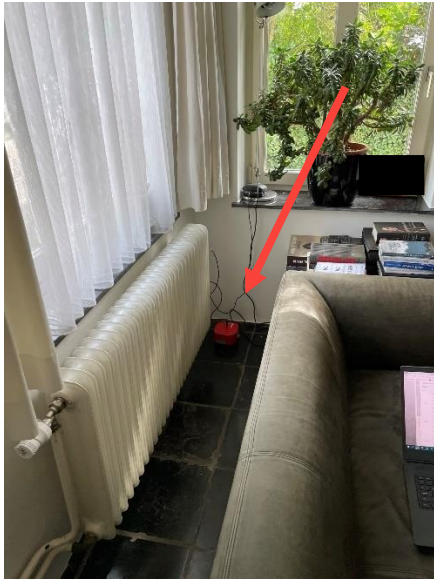
Het meetpunt bevindt zich in de woonkamer ter plaatse van de voor- en linkerzijgevel (van buiten gezien). In figuur 2 is de meetopstelling weergegeven. De x-richting van de trillingsopnemer is parallel aan de rijbaan gekozen, de y-richting bevindt zich haaks op de rijbaan en de z-richting is verticaal.

Figuur 3 – meetopstelling schade

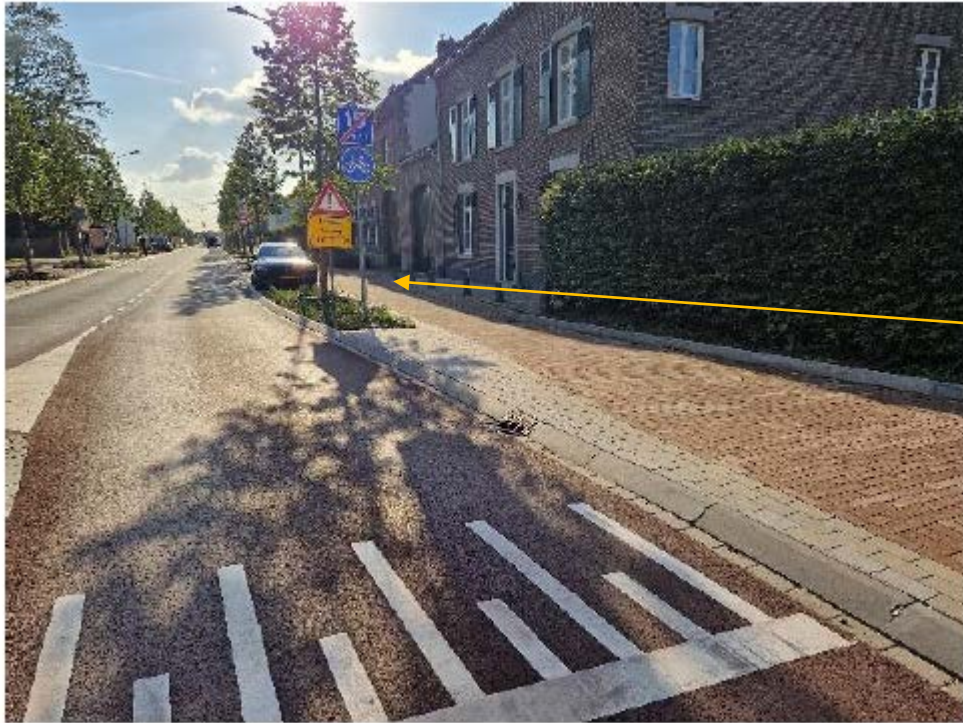
4.3.8

Lantaarnpaal dient buiten margestrook
in bushalte te komen

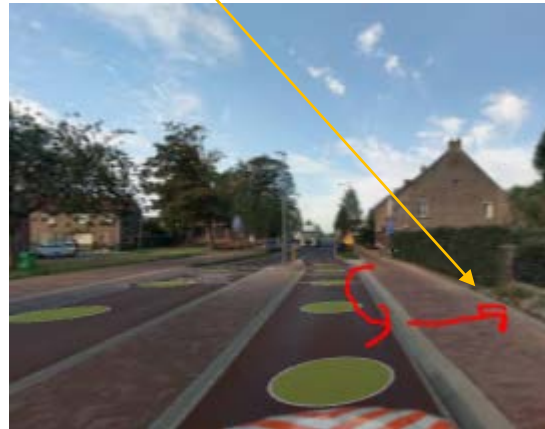
4.4.4

Bebording fietspad nabij verlaagde band plaatsen

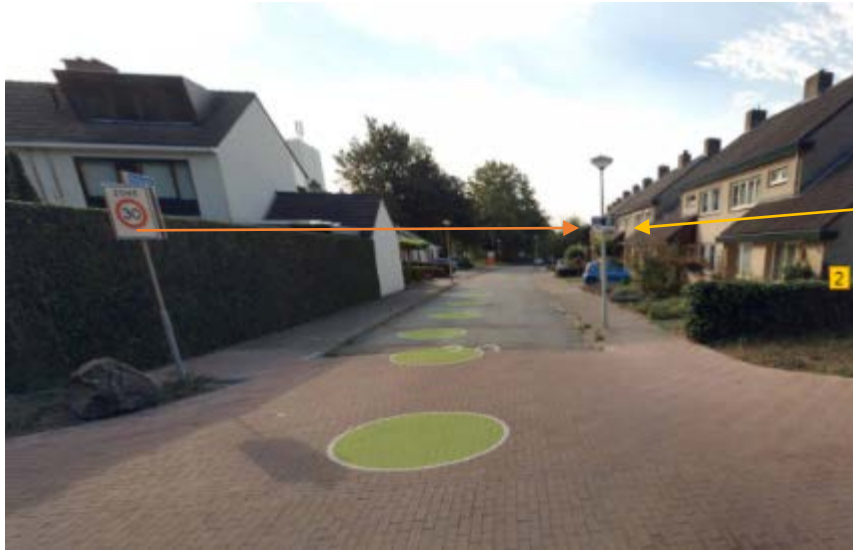
4.5.2

Bord naar rechterzijde van de weg

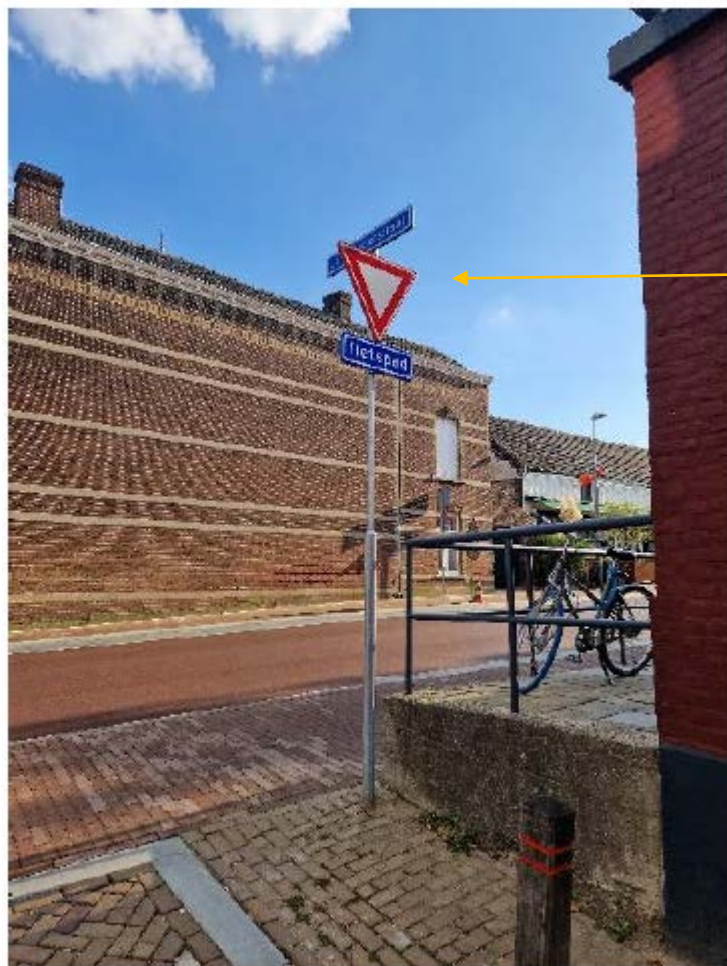
4.5.12

Bord B6 moet weg

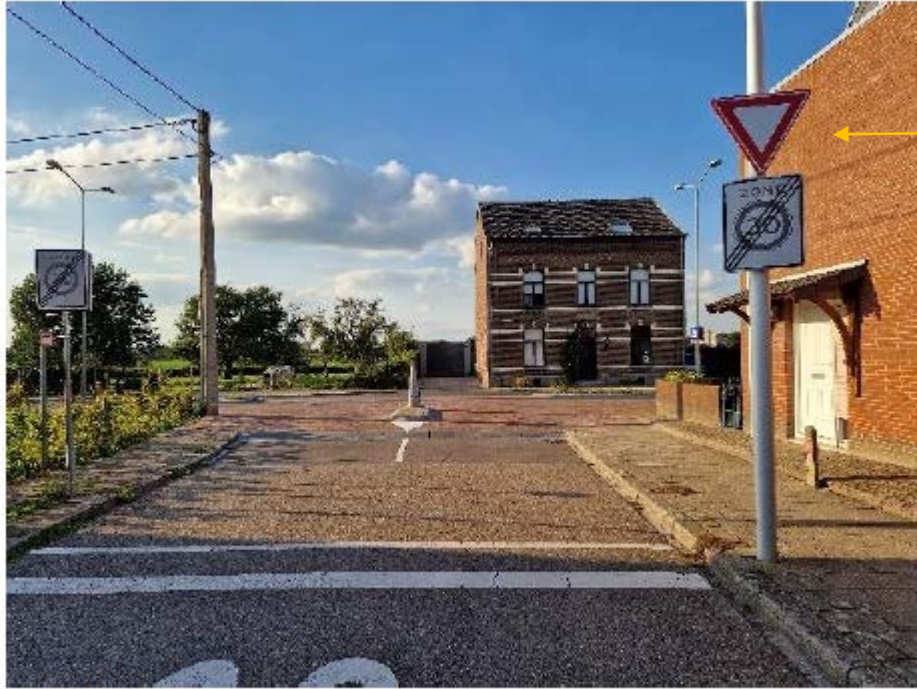
4.5.14

Bord B6 moet weg

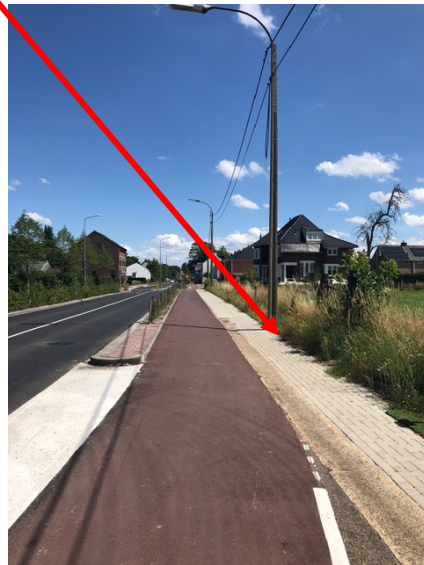
Eerste A0130zb (30zone bord) verwijderen
(op dit moment staan er 2 zone borden kort vlak achter elkaar)

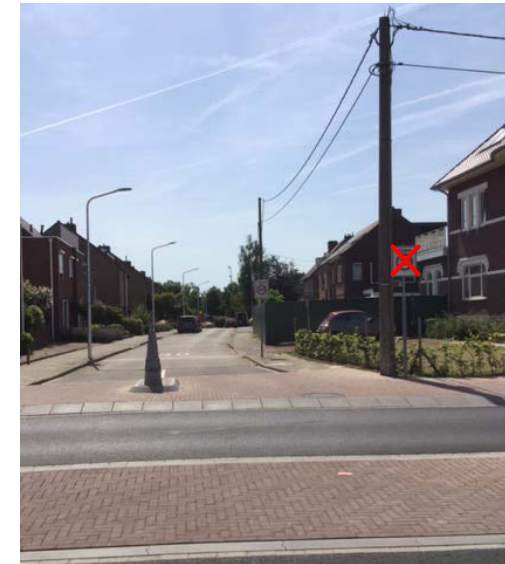
Borden verplaatsen naar tussenberm i.v.m. zichtbaarheid

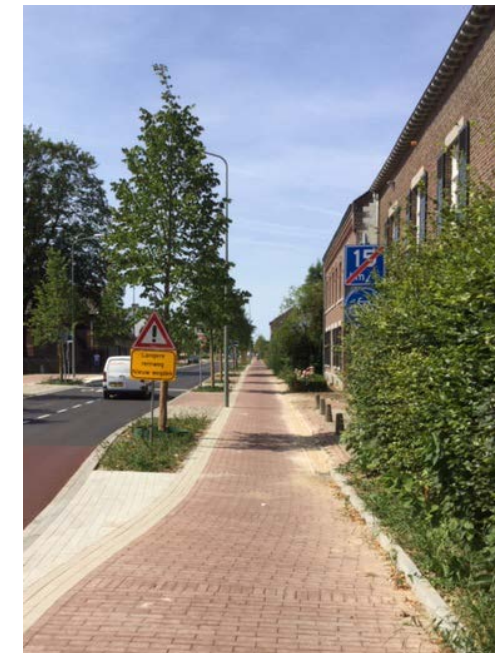
Flespaal met bord B6 verplaatsen t.h.v. de goot (zie a) en bord G13 toevoegen **fietspad**

E1 bord verplaatsen naast trottoir nabij groen (zie b)
A0130zb en A0230ze (30zone borden) verwijderen

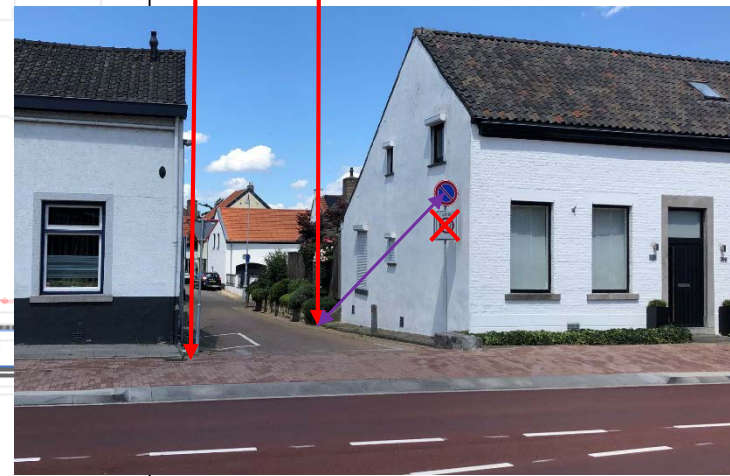
G13 bord toevoegen t.h.v. plantvak **fietspad**

Geleideband 7/20 vervangen door verlaagde band incl. verloopbanden zie volgende dia

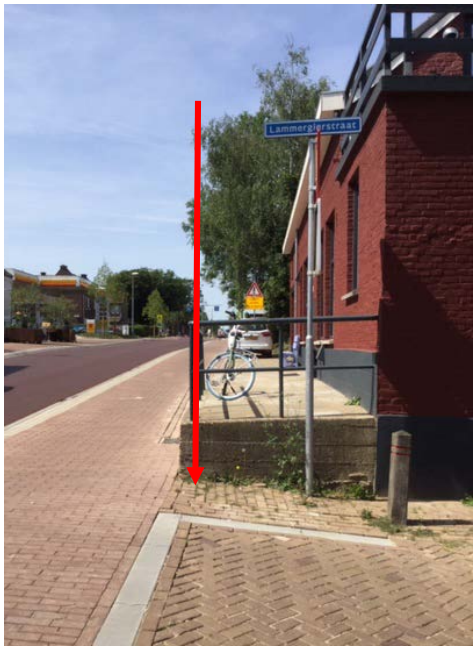
Flespaal met B6 + straatnaambord verplaatsen naast terrasverhoging en bord G13 toevoegen **fietspad**

A0130zb en A0230ze (30zone borden) verwijderen

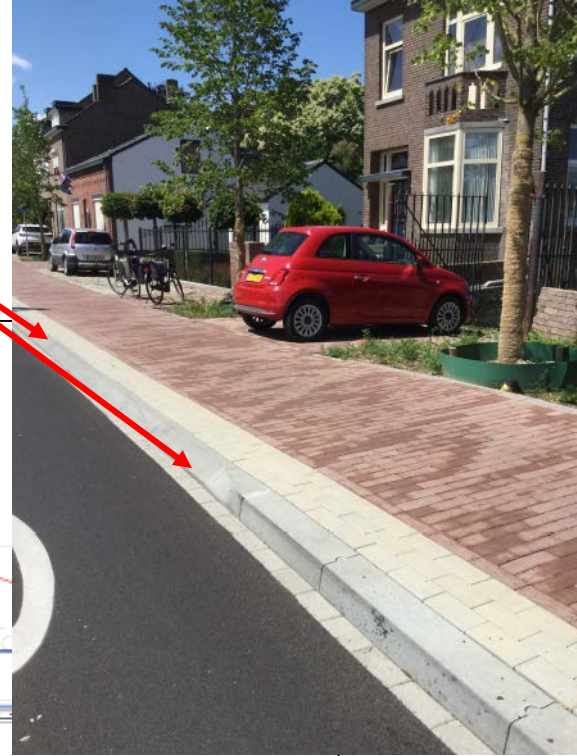
G11 toevoegen ontbreekt op dit moment
Plaatsen op lichtmast
